Asbestinventarisattest

Rivierstraat 61, 2300 Turnhout

Attestnummer : **20230713-000263.000**
Uitgegeven op : **13.07.2023**
Geldig tot : **13.07.2033**

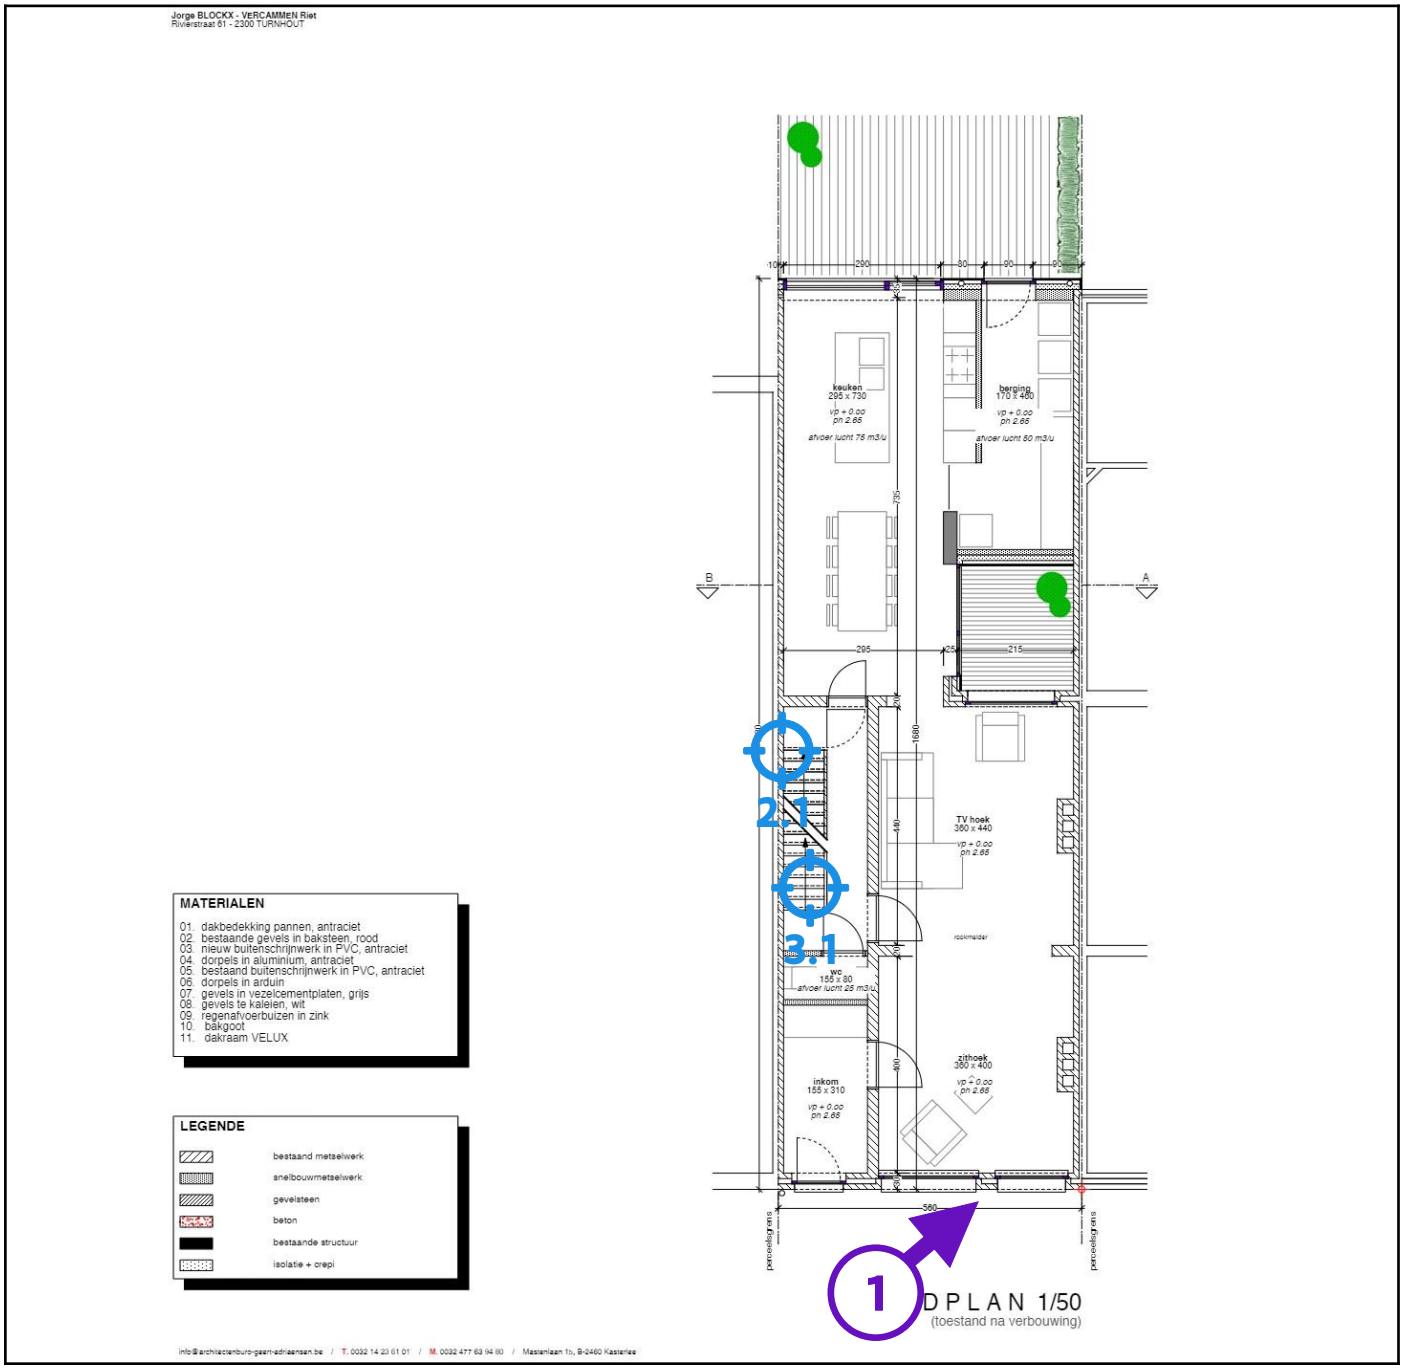
Plan 1.1: 55008_8206_BA_verbouw_P_N_2_grondplan

Beschrijving	Type	Actie
1. Mastiek ramen en deuren	Advies	-
2. Pleisterwerk plafond	Geen asbest	-
2.1 Code: 6/7012	Mengmonster	-

3. Pleisterwerk muren	Geen asbest	-
3.1 Code: 6/7011	Mengmonster	-

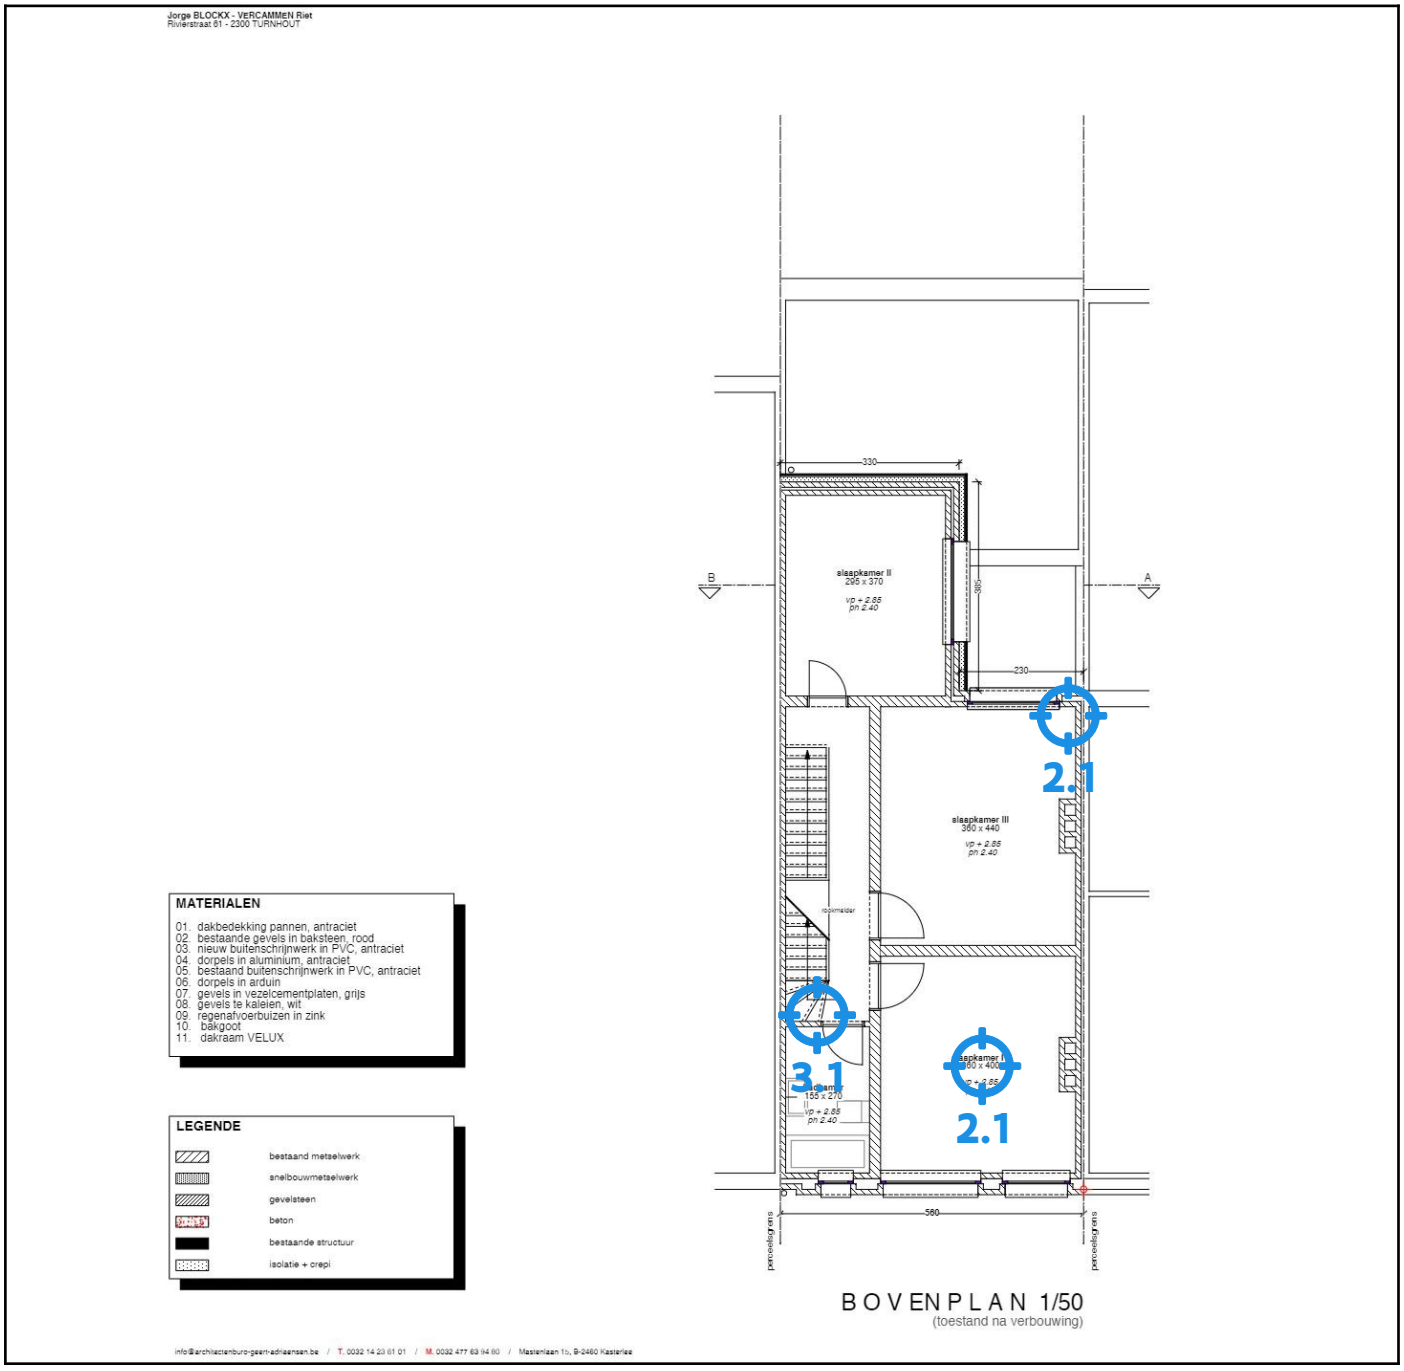
Plan 1.2: 55008_8206_BA_verbouw_P_N_3_bovenplan

Beschrijving	Type	Actie
2. Pleisterwerk plafond	Geen asbest	-
2.1 Code: 6/7012	Mengmonster	-
3. Pleisterwerk muren	Geen asbest	-

3.1 Code: 6/7011	Mengmonster	-

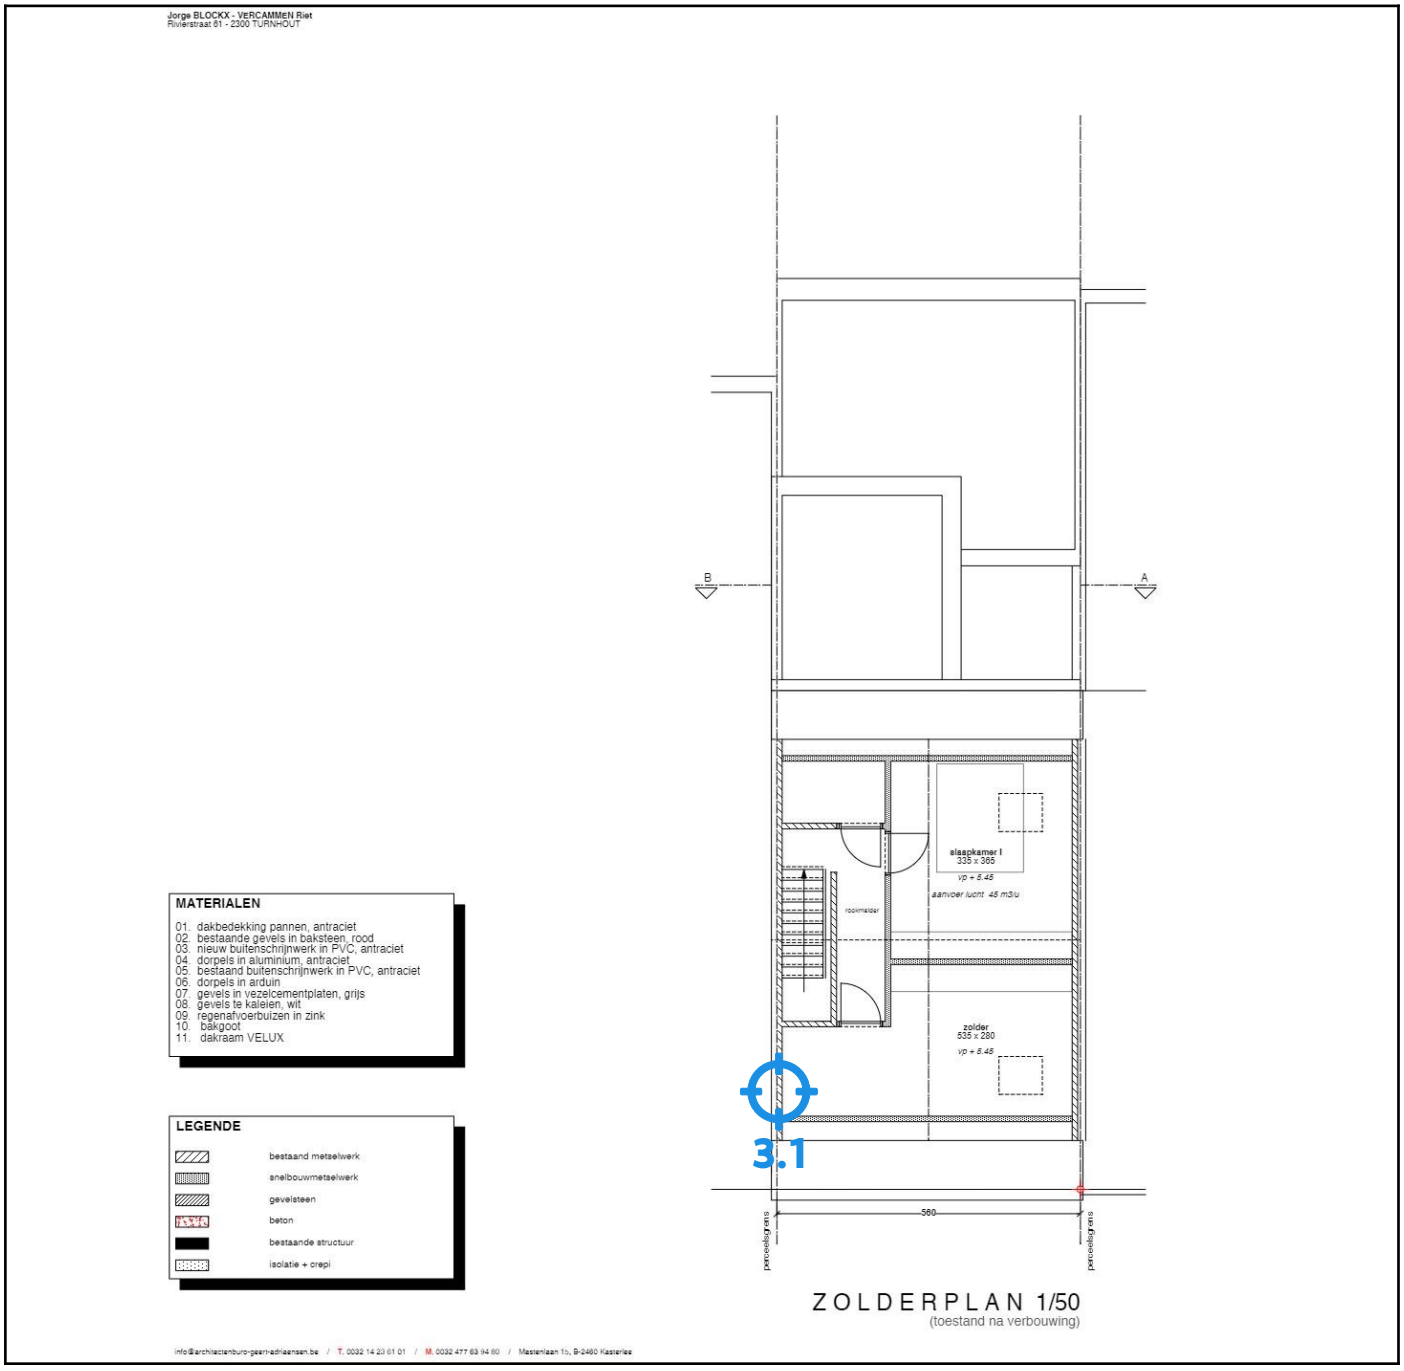
Plan 1.3: 55008_8206_BA_verbouw_P_N_4_zolderplan

Beschrijving	Type	Actie
3. Pleisterwerk muren	Geen asbest	-
3.1 Code: 6/7011	Mengmonster	-

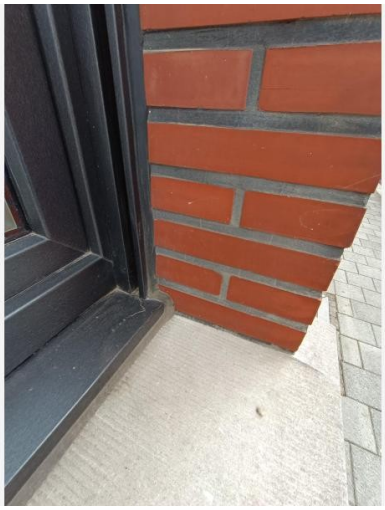
Fiche 1: Mastiek ramen en deuren

De mastiek werd gecontroleerd en werd als niet-asbestverdacht bevonden.

Identificatiemethode	Vaststelling & expertise (niet-asbestverdacht)

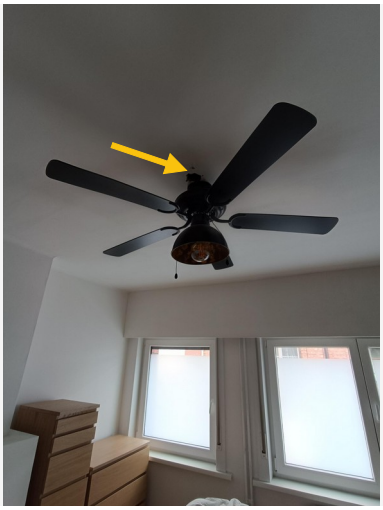
Fiche 2: Pleisterwerk plafond

Geen asbest

#	Type	Referentie	Resultaat
2.1	Mengmonster	6/7012	Geen asbest

Beschrijving	Pleisterwerk plafond
Omgeving	Binnen
Primaire drager	Plafond

Bindmiddel van materiaal	Gips - kalk
Gebondenheid op basis van bindmiddel	Niet-hechtgebonden
Hoeveelheid (oppervlakte - dikte - aantal)	• 188,00 m^2 - 1,00 cm - 1 stuk
Totaal volume	1,88 m^3
Identificatiemethode	Vaststelling met monstername
Destructieve handeling voor identificatie	Nee
