Asbestinventarisattest

Oudekerkstraat 35, 3640 Kinrooi

Attestnummer : **20260428-000021.000**
Uitgegeven op : **28.04.2026**
Geldig tot : **28.04.2031**

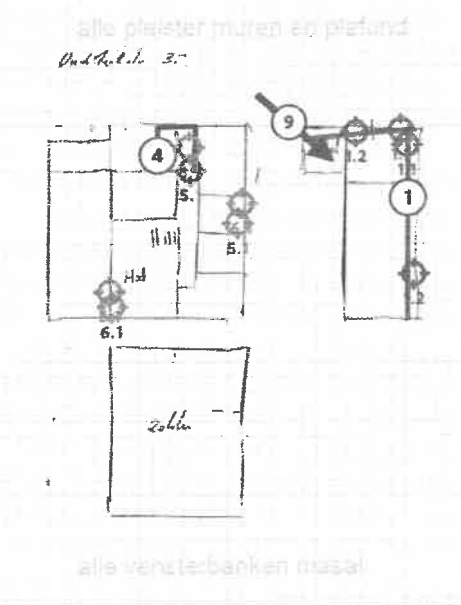
Plan 1.1: Plannen

Beschrijving	Type	Actie
1. Leidingisolatie	Asbestmateriaal	Dringend verwijderen
1.1 Code: LB	Mengmonster	-
1.2 Code: LR	Mengmonster	-
2. Massal vensterbank	Asbestmateriaal	Zorgvuldig beheren
4. Faience tegels	Advies	-
5. Pleisterwerk muren	Geen asbest	-
5.1 Code: 1	Mengmonster	-
6. Pleisterwerk plafonds	Geen asbest	-
6.1 Code: 2	Mengmonster	-
9. Stookketel / Brander	Overige ruimte of materiaal	-

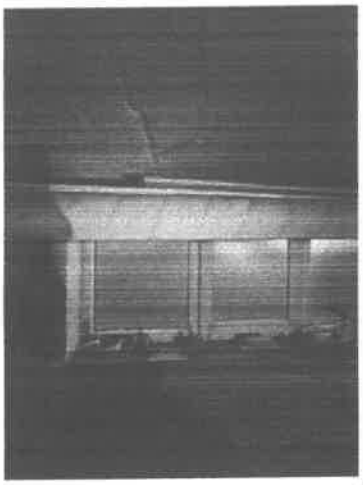
Fiche 1: Leidingisolatie

Eindbeoordeling materiaalrisico	Hoog materiaalrisico en/of hoge kans op vezelvrijgave

Gebondenheid	Categorie 2: niet-hechtgebonden met matrix
Asbestsoort (vezeltype)	Amfibool aanwezig, uitgezonderd crocidoliet
Asbestconcentratie	Hoog (>= 50%)
Afschermingsgraad van het gehele materiaal	Geheel of deels vrij aan binnenluchtstromen
Toestand van het materiaal	Licht beschadigd, licht verweerd. Intacte calciumsilicaatplaat of materiaal met categorie 3-gebondenheid

#	Type	Referentie	Resultaat
1.1	Mengmonster	LB	Amosiet
1.2	Mengmonster	LR	Amosiet

- Verwijder dit asbestmateriaal zo snel mogelijk. Volg de toestand goed op.

- Hermetische zone (erkend asbestverwijderaar)
  Gelet op de omvang van de leidingisolatie dient dit verwijderd te worden binnen een hermetische zone.

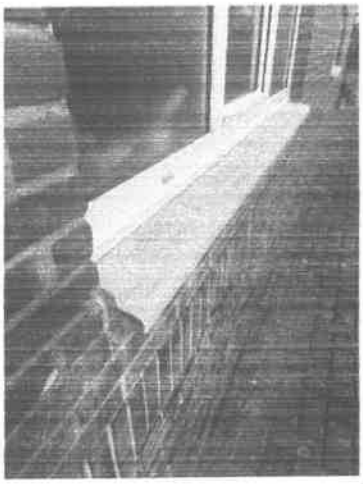
Fiche 2: Massal vensterbank

Bij het schoonmaken van het tablet kunnen vezels loskomen.

Eindbeoordeling materiaalrisico	Laag materiaalrisico en/of verlaagde kans op vezelvrijgave

Gebondenheid	Categorie 1: hechtgebonden in oorsprong
Asbestsoort (vezeltype)	Alleen chrysotiel aanwezig
Asbestconcentratie	Laag (< 50%)
Afschermingsgraad van het gehele materiaal	Geheel of deels vrij aan de buitenlucht, maar geen contact met binnenlucht
Toestand van het materiaal	Licht beschadigd, licht verweerd. Intacte calciumsilicaatplaat of materiaal met categorie 3-gebondenheid

- Zorg voor een veilig beheer. Vermijd het beschadigen van het asbestmateriaal. Controleer de toestand jaarlijks op wijzigingen.
- Hemelwater dat afspoelt van asbestcement daken of gevels kan asbestdeeltjes bevatten. Gebruik het enkel voor gesloten circuits (bv. spoelen toiletten). Reinig na het vervangen van het dak of de gevel de dakgoten en regenwaterput of -ton om asbesthoudend sediment of slib te verwijderen

- Eenvoudige handelingen: enkel door erkend asbestverwijderaar
  U vindt uitgebreide informatie over wie welke asbestmaterialen mag verwijderen via de volgende link: https://ovam.vlaanderen.be/wie-mag-wat-verwijderen.

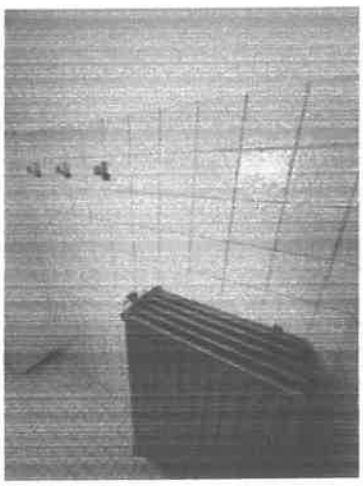
Fiche 4: Faience tegels

de faience tegels zijn volledig intact waardoor het onmogelijk is om een met een niet-destructief onderzoek de onderliggende lijmlaag te bemonsteren.

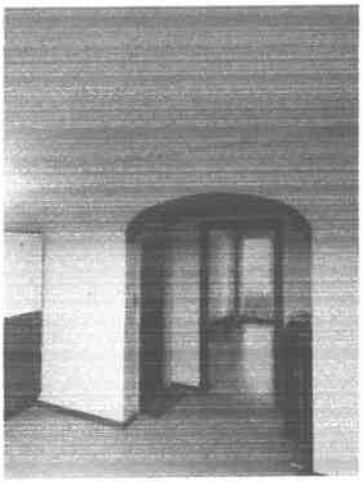
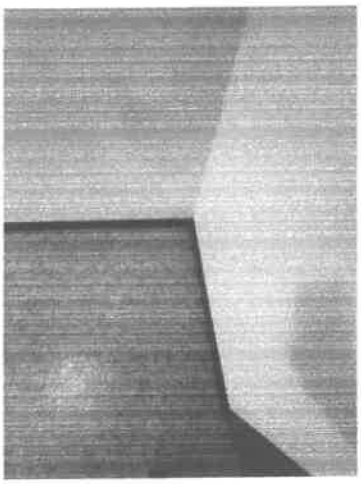
Fiche 5: Pleisterwerk muren

Geen asbest

#	Type	Referentie	Resultaat
5.1	Mengmonster	1	Geen asbest

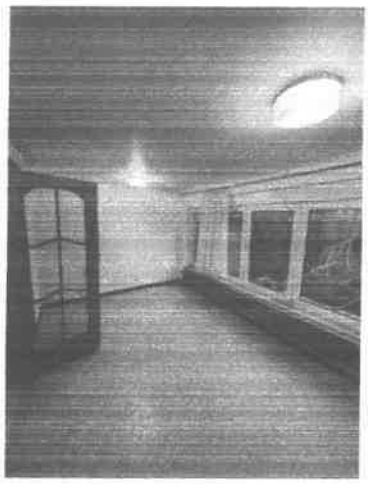
Fiche 6: Pleisterwerk plafonds

Geen asbest

#	Type	Referentie	Resultaat
6.1	Mengmonster	2	Geen asbest

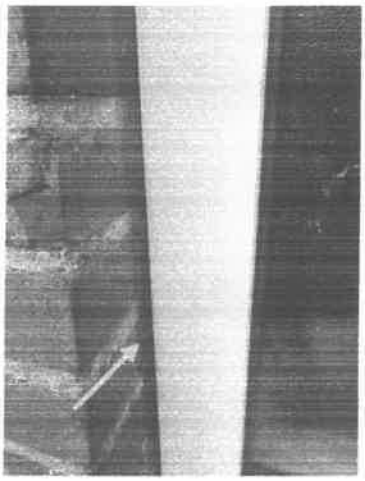
Beschrijving	Notitie	Terug te vinden op plannen
Fiche 7: Mastiek - niet asbestverdacht	De aanwezige mastiek is na een test, soepel en flexibel volgens het inspectieprotocol wordt enkel harde of stopverfachtige mastiek als asbestverdacht beschouwd.	-
Fiche 8: Dakbedekking (niet-asbestverdacht)	standaard dakpannen	-
