Asbestinventarisattest

Grote Geeststraat 7, 1933 Zaventem

Attestnummer : **20260925-000202.000**
Uitgegeven op : **25.09.2026**
Geldig tot : **25.09.2036**

Niet-asbestveilig

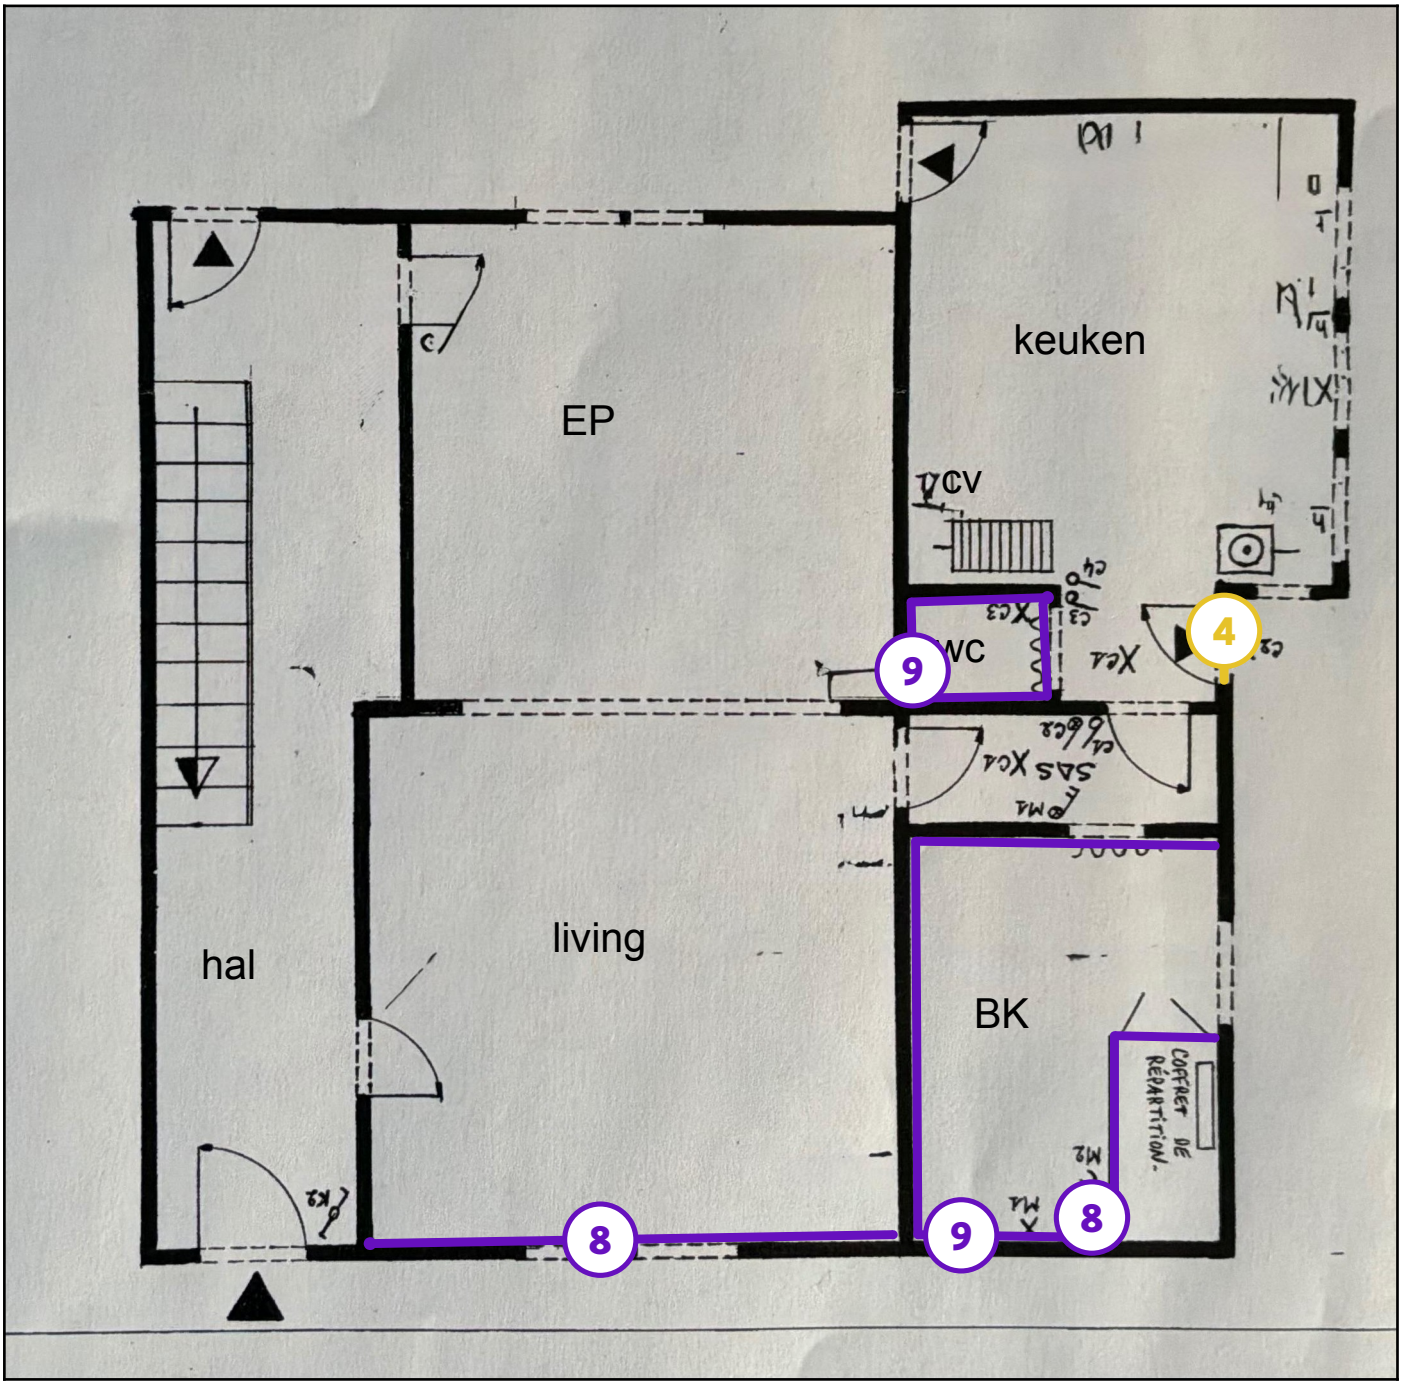
Plan 1.2: Gelijkvloers

Beschrijving	Type	Actie
4. Deurvlak keuken (visueel vastgesteld)	Asbestmateriaal	Zorgvuldig beheren
8. Valse wanden	Advies	-
9. Tegellijm niet zichtbaar	Advies	-

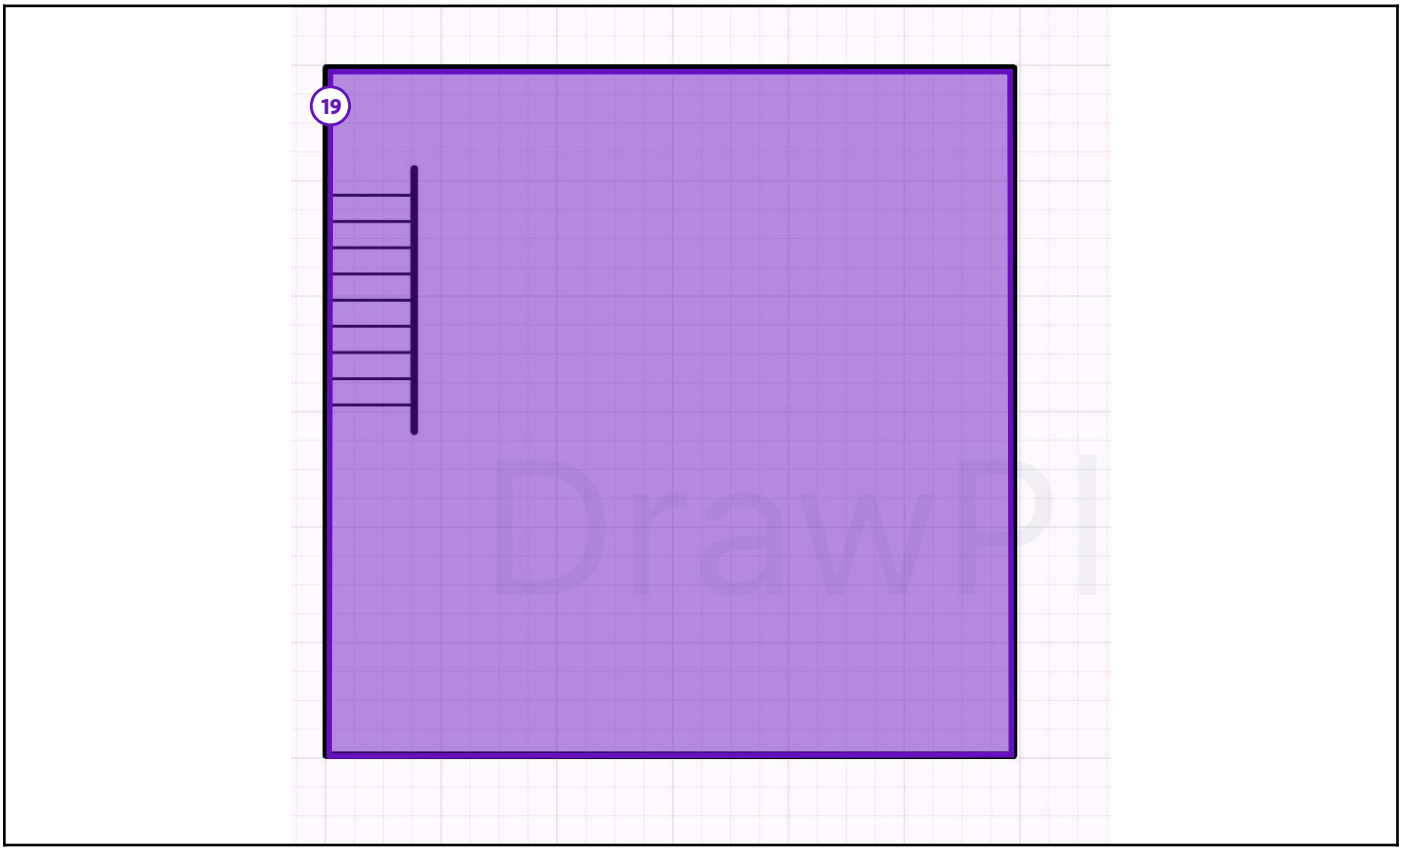
Plan 1.6: Zolder

Beschrijving	Type	Actie
1. Gevelleien (met staalname)	Asbestmateriaal	Verwijderen
1.1 Code: 4	Puntmonster	-

3. Golfplaten (met staalname)	Asbestmateriaal	Verwijderen
3.1 Code: 5	Puntmonster	-

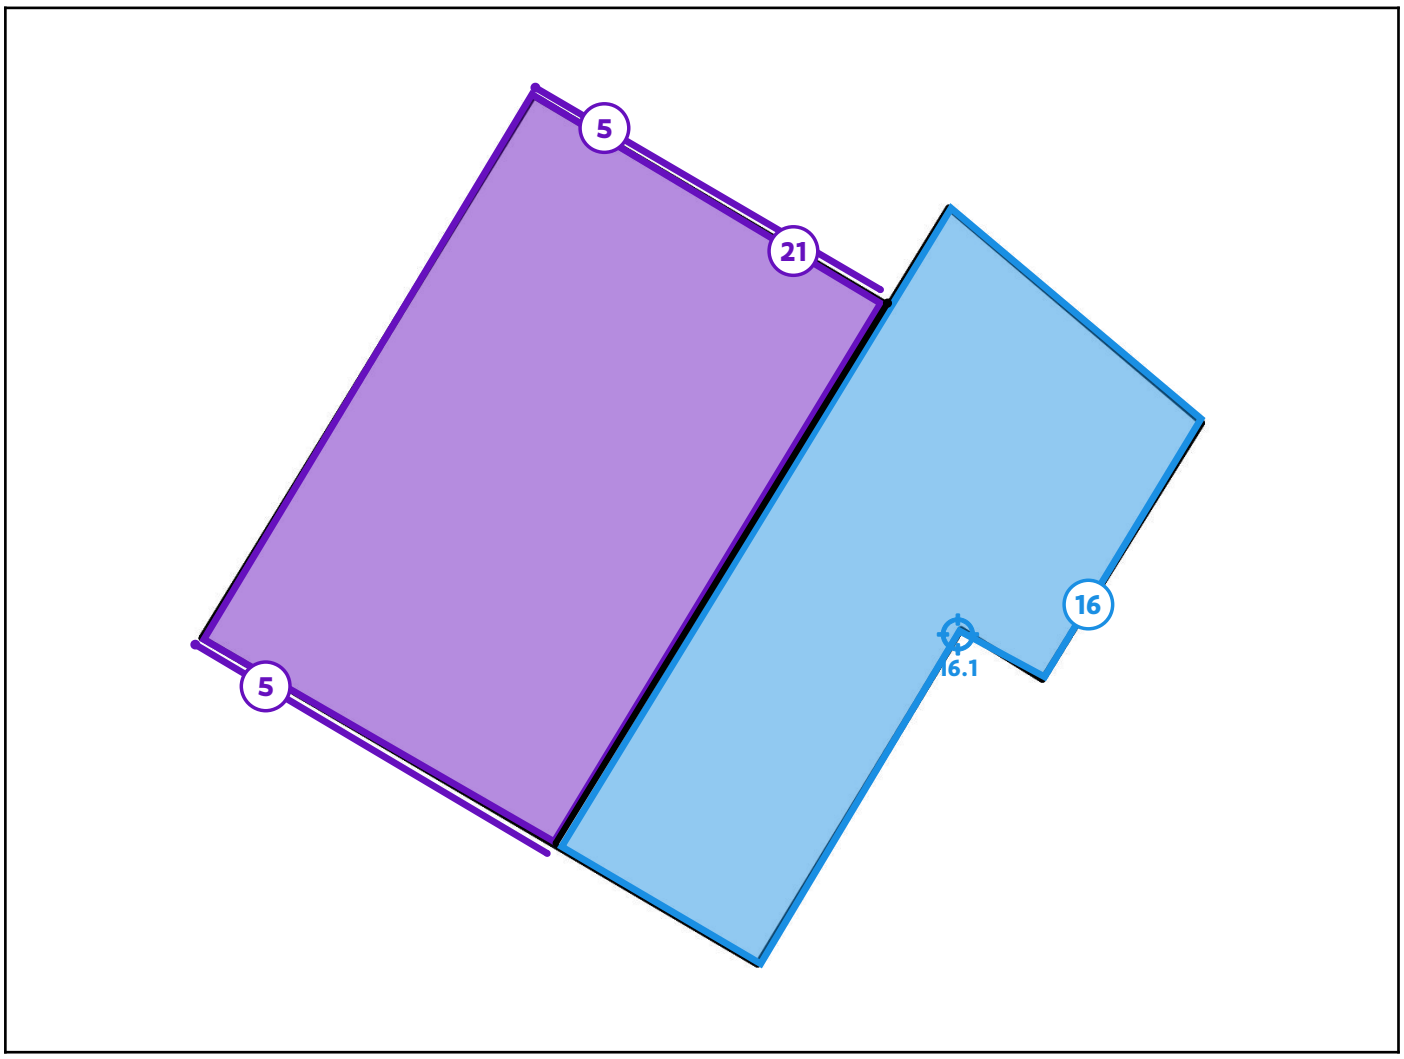
Plan 1.9: Woning buitenschil

Beschrijving	Type	Actie
5. Dakgoot niet zichtbaar (materiaal onbekend)	Beperking	-
16. Roofing (met staalname)	Geen asbest	-
16.1 Code: 6	Puntmonster	-
21. Dakbedekking niet verdacht	Overige ruimte of materiaal	-

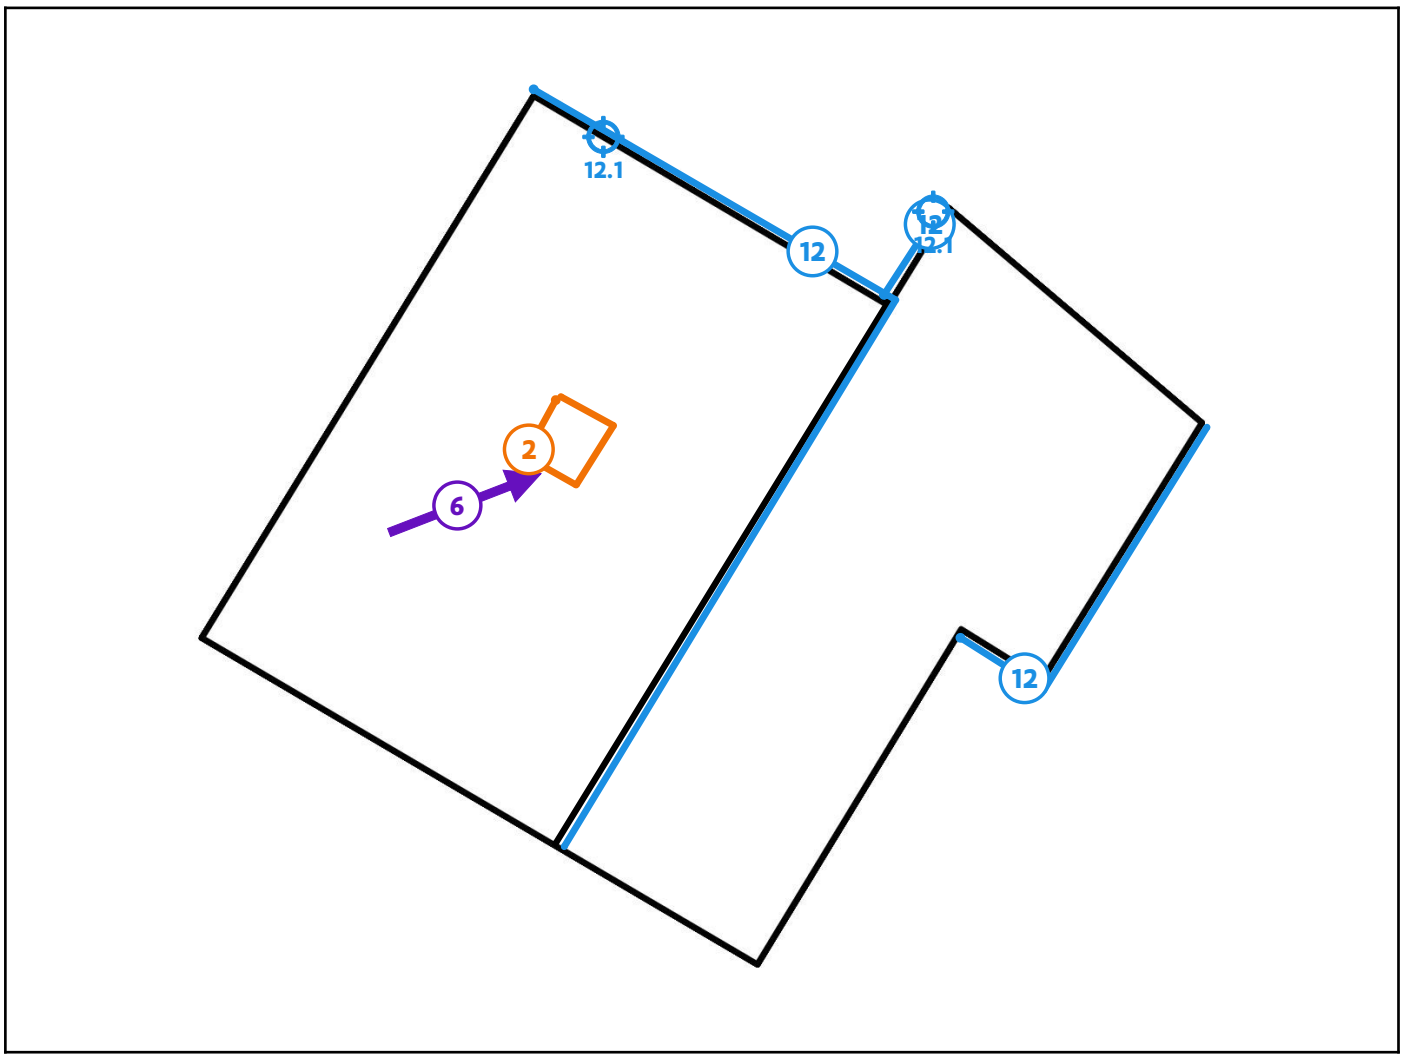
Plan 1.10: Woning buitenschil

Beschrijving	Type	Actie
2. Leien rond schouw (zonder staalname > 3,5m hoog, maar zichtbaar)	Asbestmateriaal	Verwijderen
6. Schouw op het dak (beperkingsfiche)	Beperking	-
12. Cementering buiten (met staalname)	Geen asbest	-
12.1 Code: 8	Mengmonster	-

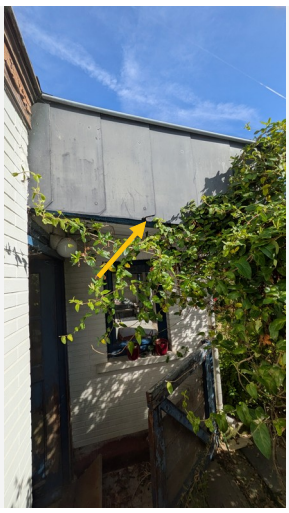
Fiche 1: Gevelleien (met staalname)

Eindbeoordeling materiaalrisico	Laag materiaalrisico en/of verlaagde kans op vezelvrijgave

#	Type	Referentie	Resultaat
1.1	Puntmonster	4	Chrysotiel

Beschrijving	Gevelleien (met staalname)
Omgeving	Buiten
Primaire drager	Schuin dak
Asbestmateriaal	Dak- en gevelbekleding - Lei, shingle
Bindmiddel van asbestmateriaal	Cement
Gebondenheid op basis van bindmiddel	Hecht
Hoeveelheid (oppervlakte - aantal)	• 5,00 m^2 - 1 stuk
Totale oppervlakte	5,00 m^2
Eenvoudig bereikbaar	Ja
Bevestigingswijze	• Geklemd • Genageld, geniet
Identificatiemethode	Een monstername door de asbestdeskundige met laboanalyse door een asbestlabo.
Destructieve handeling voor identificatie	Nee
Opmerking	Er werd een staal genomen aan een uitstekend stuk waardoor de waterdichtheid van de dakbedekking niet in het gedrang komt. De vermelde oppervlaktes, diktes en volumes betreffen een beredeneerde schatting. Er worden geen rechten verleend aan deze oppervlaktes/diktes/volumes.

Verwijderen

- Verwijder dit asbestmateriaal zo snel mogelijk. Volg de toestand goed op.
- Hemelwater dat afspoelt van asbestcement daken of gevels kan asbestdeeltjes bevatten. Gebruik het enkel voor gesloten circuits (bv. spoelen toiletten). Reinig na het vervangen van het dak of de gevel de dakgoten en regenwaterput of -ton om asbesthoudend sediment of slib te verwijderen

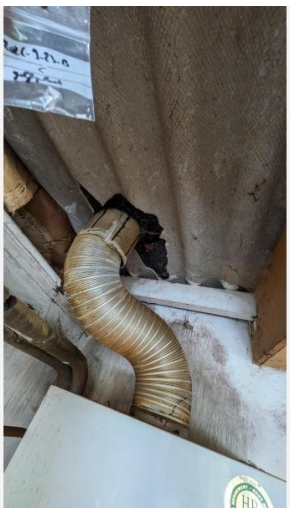
Fiche 3: Golfplaten (met staalname)

Eindbeoordeling materiaalrisico	Verhoogd materiaalrisico en/of verhoogde kans op vezelvrijgave

#	Type	Referentie	Resultaat
3.1	Puntmonster	5	Chrysotiel, Crocidoliet

Beschrijving	Golfplaten (met staalname)
Omgeving	Binnen
Primaire drager	Schuin dak
Asbestmateriaal	Dak- en gevelbekleding - Golfplaat
Bindmiddel van asbestmateriaal	Cement
Gebondenheid op basis van bindmiddel	Hecht
Hoeveelheid (oppervlakte - aantal)	• 20,00 m^2 - 1 stuk
Totale oppervlakte	20,00 m^2
Eenvoudig bereikbaar	Ja
Bevestigingswijze	• Geschroefd
Identificatiemethode	Een monstername door de asbestdeskundige met laboanalyse door een asbestlabo.
Destructieve handeling voor identificatie	Nee
Opmerking	Er werd een staal genomen aan een uitstekend stuk waardoor de waterdichtheid van de dakbedekking niet in het gedrang komt. De vermelde oppervlaktes, diktes en volumes betreffen een beredeneerde schatting. Er worden geen rechten verleend aan deze oppervlaktes/diktes/volumes

Verwijderen

- Verwijder dit asbestmateriaal zo snel mogelijk. Volg de toestand goed op.
- Hemelwater dat afspoelt van asbestcement daken of gevels kan asbestdeeltjes bevatten. Gebruik het enkel voor gesloten circuits (bv. spoelen toiletten). Reinig na het vervangen van het dak of de gevel de dakgoten en regenwaterput of -ton om asbesthoudend sediment of slib te verwijderen

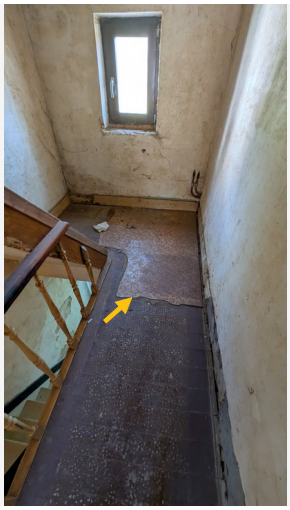
Fiche 13: Vinylvloer met kartonlaag losliggend

Geen asbest
