Asbestinventarisattest

Zandvekenvelden 12A, 2560 Nijlen

Attestnummer : **20261102-000388.000**
Uitgegeven op : **02.11.2026**
Geldig tot : **02.11.2036**

Niet-asbestveilig

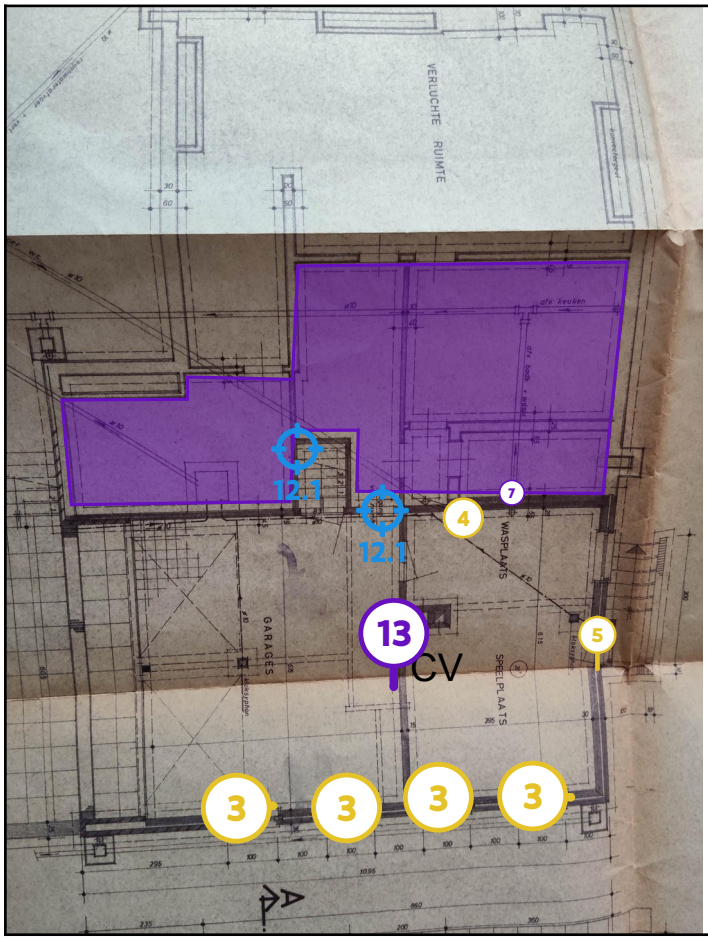
Plan 1.1: Beneden verdieping

12 Alle muren bevatten cementering.

Beschrijving	Type	Actie
3. Kit kozijn-glas (met staalname) aluminium raam	Asbestmateriaal	Zorgvuldig beheren
4. Bakeliet toep.(schakelaars-stopcontact.-verdeeldozen-radiatorknoppen)	Asbestmateriaal	Zorgvuldig beheren
5. Glasal (visueel vastgesteld)	Asbestmateriaal	Zorgvuldig beheren
7. Kruipruimte	Beperking	-
12. Cementering binnentoepassing kelder (met staalname)	Geen asbest	-
12.1 Code: 4	Mengmonster	-
13. Leidingisolatie: niet verdacht	Overige ruimte of materiaal	-

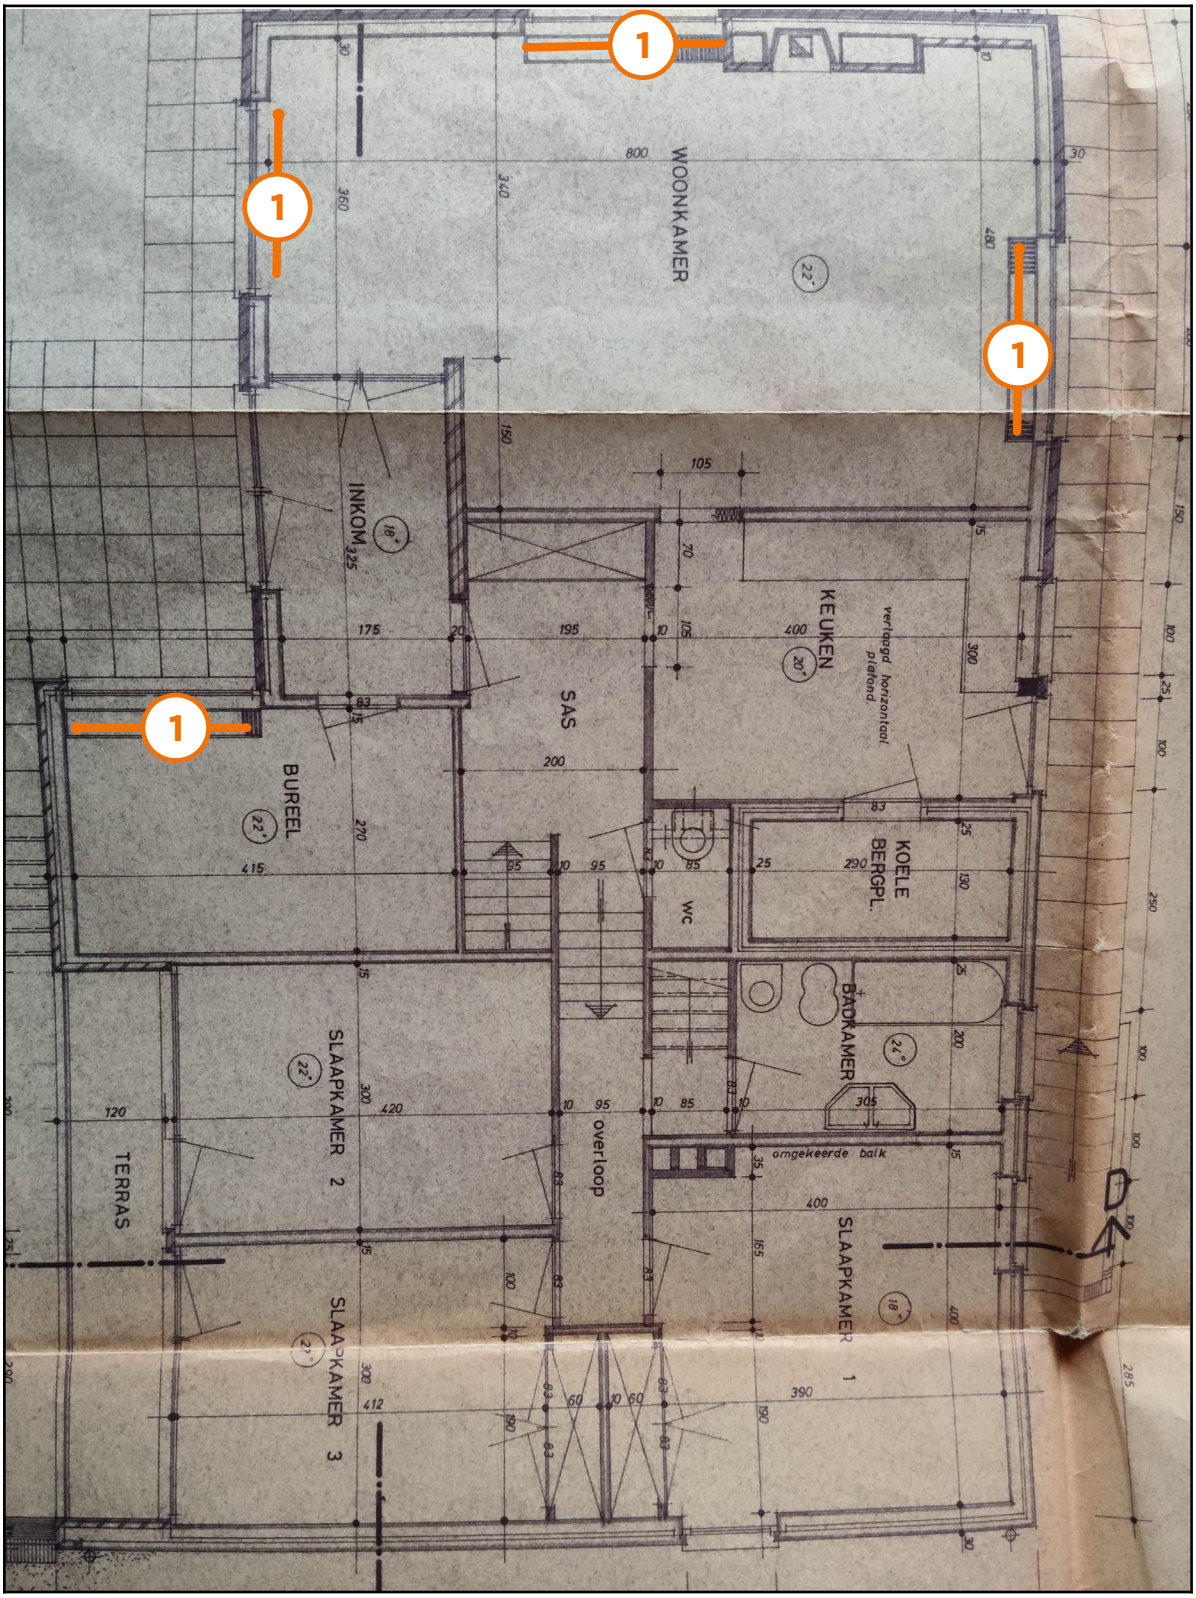
Plan 1.2: Boven verdieping

1. Asbestcementplaat tussenschotten convector	Asbestmateriaal	Verwijderen

Beschrijving	Asbestcementplaat tussenschotten convector
Omgeving	Binnen
Primaire drager	HVAC infrastructuur en uitrusting
Asbestmateriaal	Plaat, paneel, tablet - Generiek
Bindmiddel van asbestmateriaal	Cement
Gebondenheid op basis van bindmiddel	Hecht
Hoeveelheid (oppervlakte - dikte - aantal)	• 5,00 m^2 - 1,00 cm - 1 stuk
Totaal volume	0,05 m^3
Eenvoudig bereikbaar	Ja
Bevestigingswijze	• Geschroefd
Identificatiemethode	De asbestdeskundige beoordeelt het materiaal als asbestverdacht en dus asbesthoudend, en dit zonder monstername. Motivatie: De monstername brengt andere schade aan dan schade die inherent is aan de monstername.
Destructieve handeling voor identificatie	Nee
Opmerking	Er werd geen staal genomen, kans op breken De vermelde oppervlaktes, diktes en volumes betreffen een beredeneerde schatting. Er worden geen rechten verleend aan deze oppervlaktes/diktes/volumes

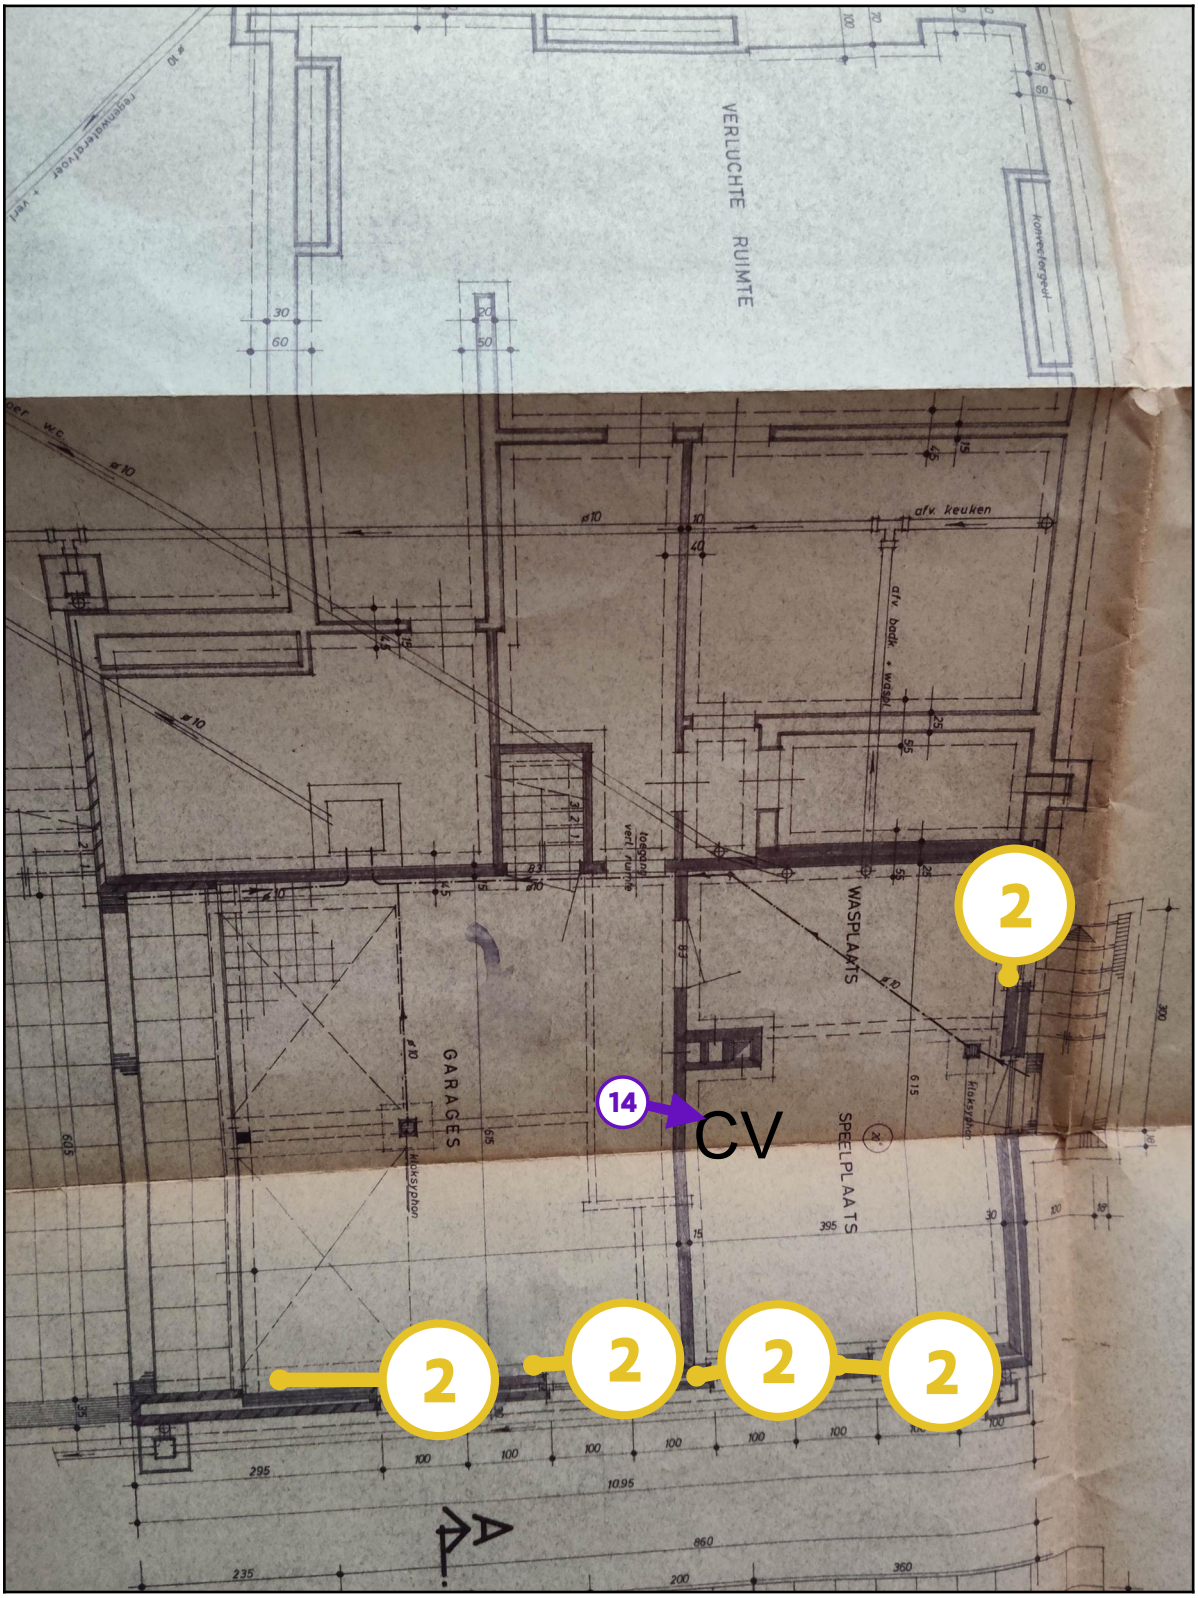
Plan 1.3: Beneden verdieping

2. Venstertablet buiten	Asbestmateriaal	Zorgvuldig beheren
14. CV Ketel niet verdacht	Overige ruimte of materiaal	-

Beschrijving	Venstertablet buiten
Omgeving	Buiten
Primaire drager	Wandopening verticaal (raam, deur, ...)
Asbestmateriaal	Plaat, paneel, tablet - Type Massal
Bindmiddel van asbestmateriaal	Cement
Gebondenheid op basis van bindmiddel	Hecht
Hoeveelheid (oppervlakte - dikte - aantal)	• 0,30 m^2 - 1,50 cm - 13 stuks
Totaal volume	0,059 m^3
Eenvoudig bereikbaar	Ja
Bevestigingswijze	• Verlijmd, ingegoten, versmeerd
Identificatiemethode	De asbestdeskundige beoordeelt het materiaal als asbestverdacht en dus asbesthoudend, en dit zonder monstername. Motivatie: De monstername brengt andere schade aan dan schade die inherent is aan de monstername.
Destructieve handeling voor identificatie	Nee
Opmerking	Visueel verdacht beschouwd. Aantal: stuks 13. De vermelde oppervlaktes, diktes, gewichten en volumes betreffen een beredeneerde schatting. Er worden geen rechten verleend aan deze oppervlaktes/diktes/volumes.

- Eenvoudige handelingen: mag via doe-het-zelf of door werknemer(s) met opleidingsattest eenvoudige handelingen
  EH via doe-het zelf : De dorpels of tabletten kunnen voorzichtig losgebeiteld worden, zonder de toepassing zelf te breken , extra bevochtigen om stof te voorkomen Standaard dragen van de nodige wegwerp beschermingsmiddelen FFP 3 masker , handschoenen en tyvec CAT III type 5-6 , afwasbaar schoeisel Verpakken in dubbel plastic folie , sluit luchtdicht af en afvoeren naar het containerpark als hechtgebonden asbestafval. Voor hechtgebonden toepassingen: Bij verwijdering door doe-het-zelf moet men dit afval dubbel en luchtdicht verpakt aandienen bij het gemeentelijk recyclagepark. Men raadpleegt best op voorhand de voorwaarden van het recyclagepark. Zie ook link Zie https://ovam.vlaanderen.be/wie-mag-wat-verwijderen https://ovam.vlaanderen.be/voorzorgsmaatregelen-bij-asbestverwijdering https://ovam.vlaanderen.be/asbestafval-afvoeren Zie ook wetgevend kader (website van de OVAM en CODEX boek VI titel 3). http://werk.belgie.be/sites/default/files/content/documents/Welzijn op het

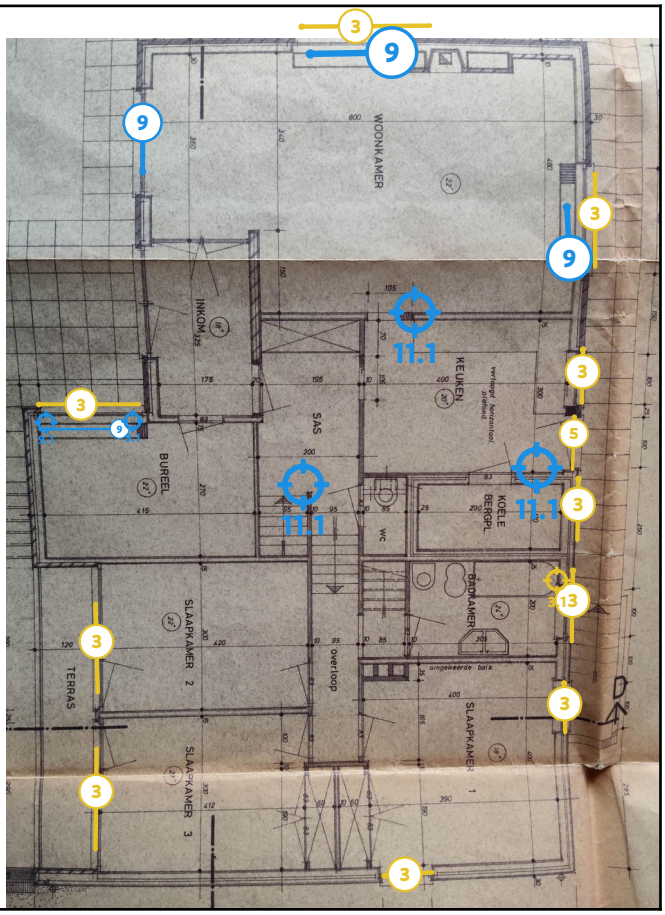
Plan 1.4: Boven verdieping

11 Alle muren bevatten pleister.

Beschrijving	Type	Actie
3. Kit kozijn-glas (met staalname) aluminium raam	Asbestmateriaal	Zorgvuldig beheren
3.1 Code: 5	Puntmonster	-
5. Glasal (visueel vastgesteld)	Asbestmateriaal	Zorgvuldig beheren
9. Cementering binnentoepassing in verwarmingsroosters (met staalname)	Geen asbest	-
9.1 Code: 3	Mengmonster	-
11. Muurpleister	Geen asbest	-
11.1 Code: 1	Mengmonster	-

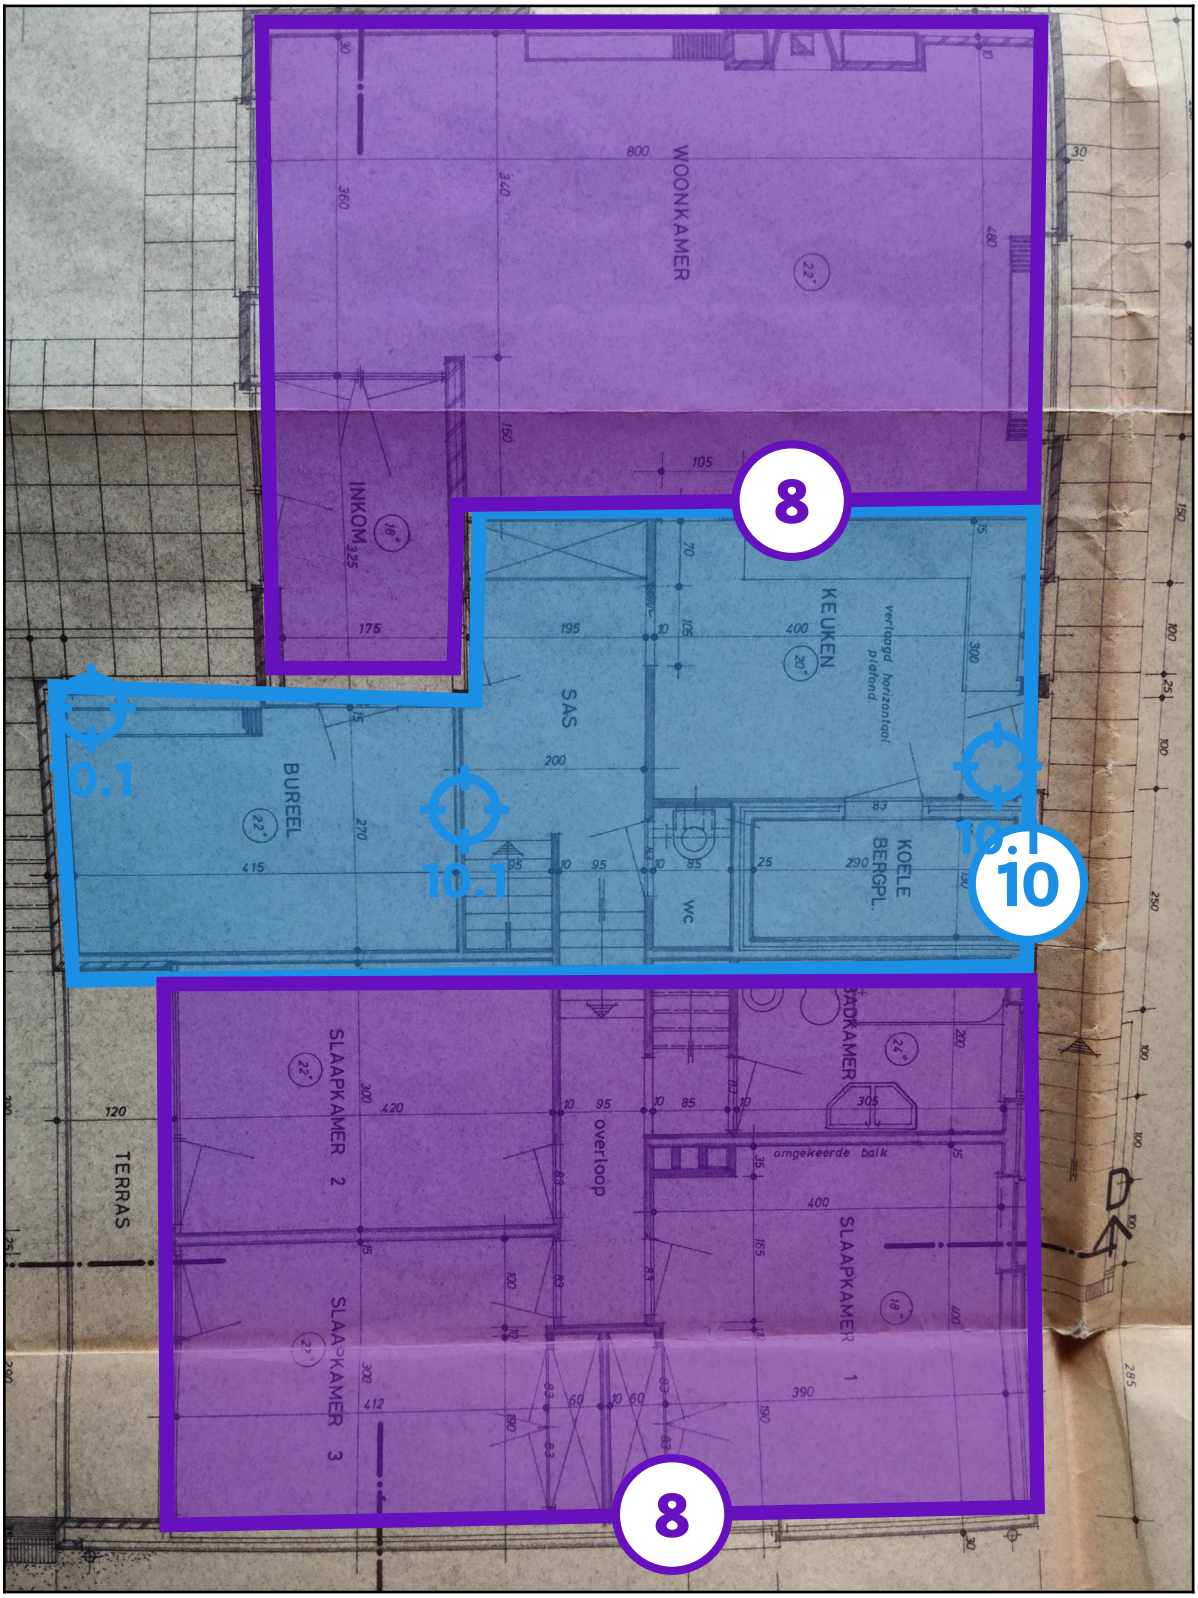
Plan 1.5: Boven verdieping

8. Ruimte achter valse plafonds	Advies	-
10. Plafondpleister	Geen asbest	-
10.1 Code: 2	Mengmonster	-

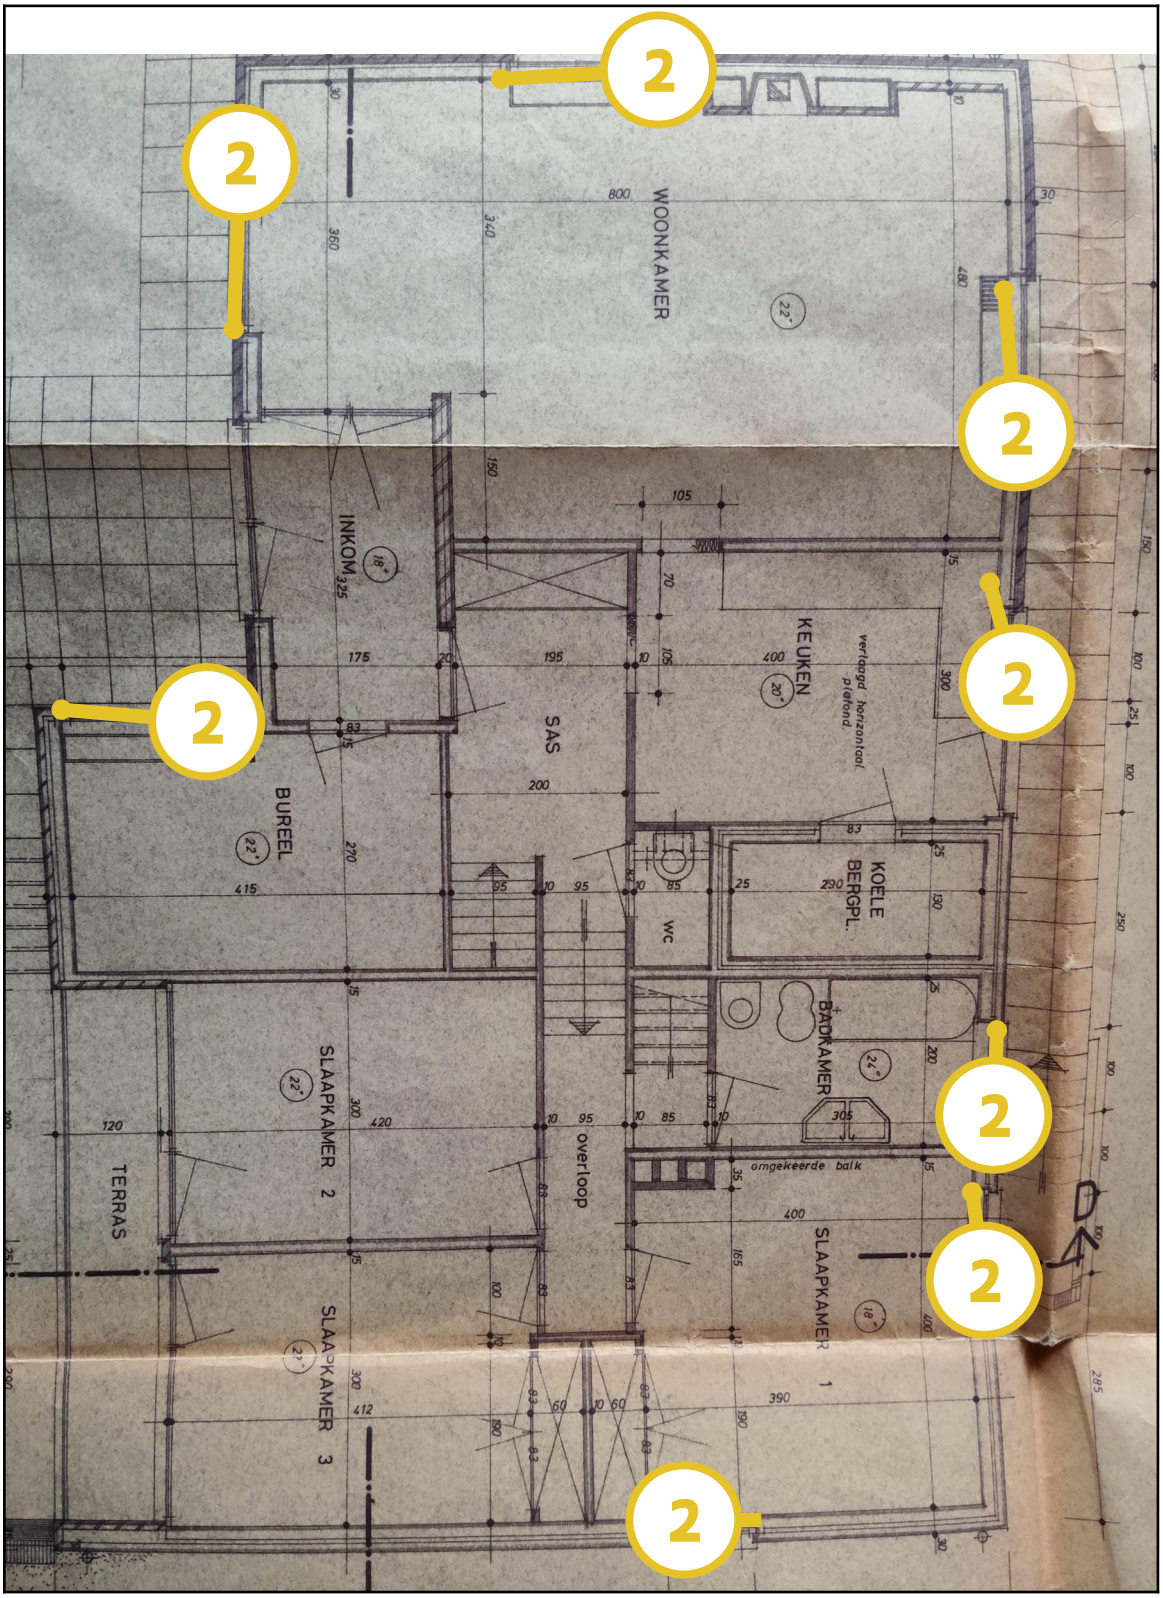
Plan 1.6: Boven verdieping

2. Venstertablet buiten	Asbestmateriaal	Zorgvuldig beheren

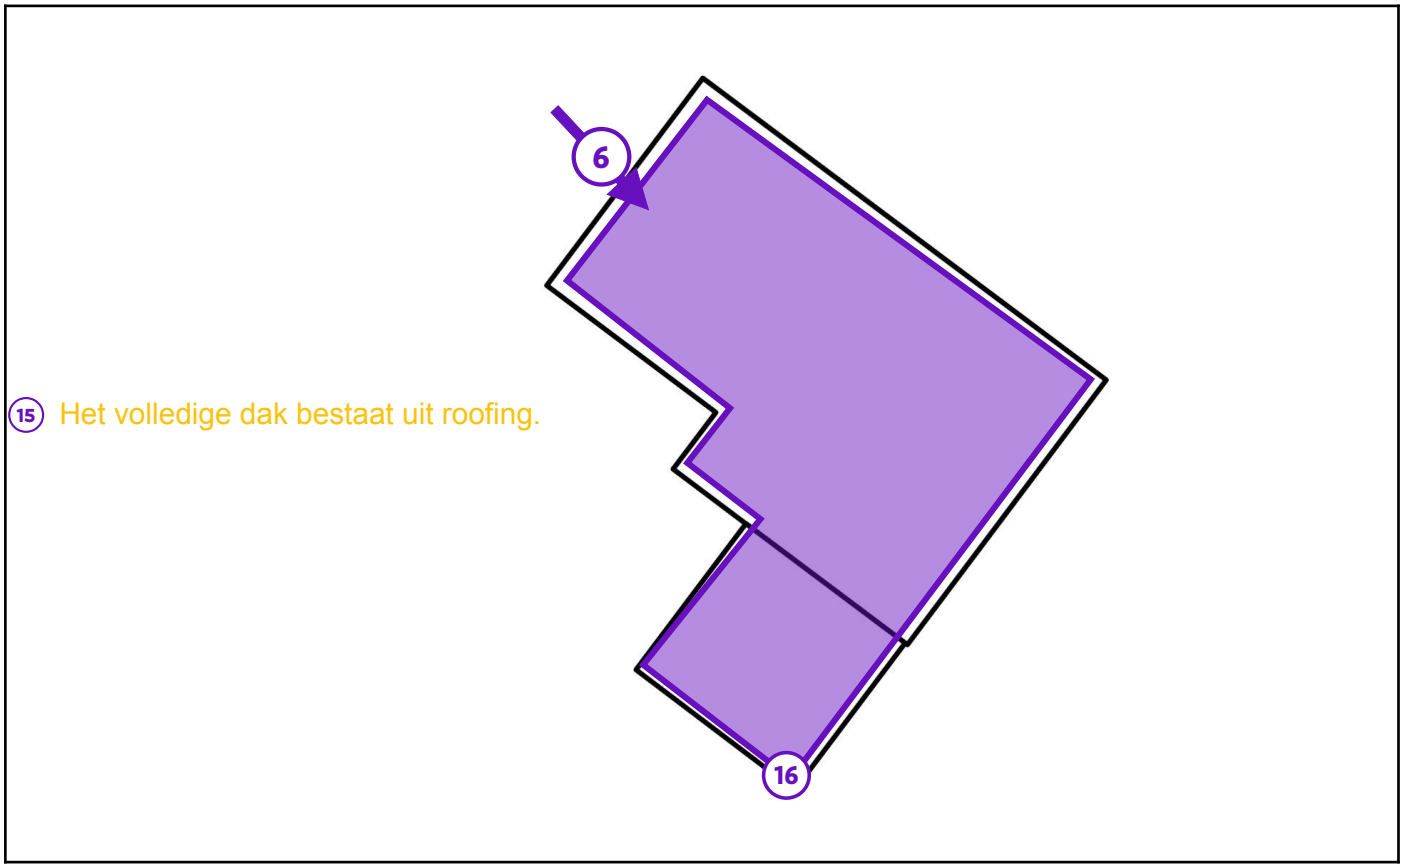
Plan 1.7: Dak

Beschrijving	Type	Actie
6. Schouw op het dak (beperkingsfiche)	Beperking	-
15. Dakbedekking niet verdacht.	Overige ruimte of materiaal	-
16. Onderdak niet waarneembaar	Overige ruimte of materiaal	-

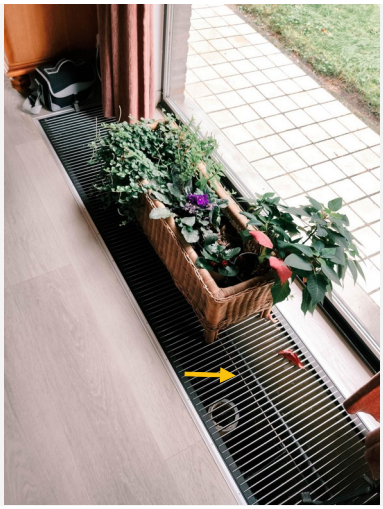
Fiche 1: Asbestcementplaat tussenschotten convector

Eindbeoordeling materiaalrisico	Verhoogd materiaalrisico en/of verhoogde kans op vezelvrijgave

Gebondenheid	Categorie 1: hechtgebonden in oorsprong
Asbestsoort (vezeltype)	Crocidoliet aanwezig
Asbestconcentratie	Laag (< 50%)
Afschermingsgraad van het gehele materiaal	Geheel of deels vrij aan binnenluchtstromen
Toestand van het materiaal	Licht beschadigd, licht verweerd. Intacte calciumsilicaatplaat of materiaal met categorie 3-gebondenheid

Verwijderen

- Verwijder dit asbestmateriaal zo snel mogelijk. Volg de toestand goed op.
- Voer bijkomende staalname(s) uit.

- Eenvoudige handelingen: mag via doe-het-zelf of door werknemer(s) met opleidingsattest eenvoudige handelingen
  EH via doe-het zelf Standaard dragen van de nodige wegwerp beschermingsmiddelen FFP 3 masker , handschoenen en tyvec CAT III type 5-6 , afwasbaar schoeisel . Platen voorzichtig losschroeven en verwijderen, extra fixeren, niet breken , niet gooien, onmiddellijk dubbel verpakken , luchtdicht afsluiten of voorzichtig in container met asbest bag plaatsen. Voldoende benevelen/bevochtigen tijdens de duur van de werken. Voor hechtgebonden toepassingen: Bij verwijdering door doe-het-zelf moet men dit afval dubbel en luchtdicht verpakt aandienen bij het gemeentelijk recyclagepark. Men raadpleegt best op voorhand de voorwaarden van het recyclagepark. Zie ook link Zie https://ovam.vlaanderen.be/wie-mag-wat-verwijderen https://ovam.vlaanderen.be/voorzorgsmaatregelen-bij-asbestverwijdering https://ovam.vlaanderen.be/asbestafval-afvoeren Zie ook wetgevend kader (website van de OVAM en CODEX boek VI titel 3).

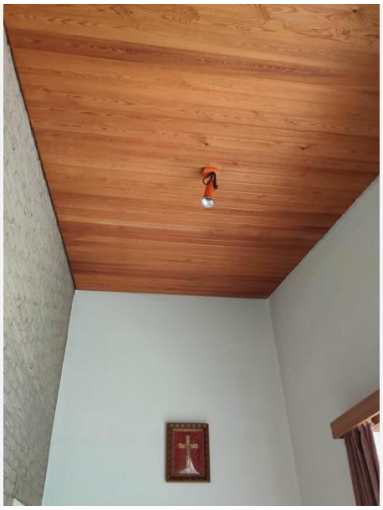
Fiche 8: Ruimte achter valse plafonds

Er zijn plafonds afgewerkt met valse plafonds in hout plaatmateriaal. Het is niet duidelijk of er pleisterwerk of ander verdacht asbestmateriaal aanwezig is achter / op deze valse plafonds, het is aangewezen om bijkomend onderzoek uit te voeren bij werken. Zonder destructieve handeling is het niet mogelijk om na te gaan of er asbesthoudende materialen aanwezig zijn achter de plafond afwerking. Als bij sloop of renovatie blijkt dat er achter deze plafonds nog pleisterwerk of asbest verdachte toepassingen aanwezig zijn, moet dit bemonsterd worden.

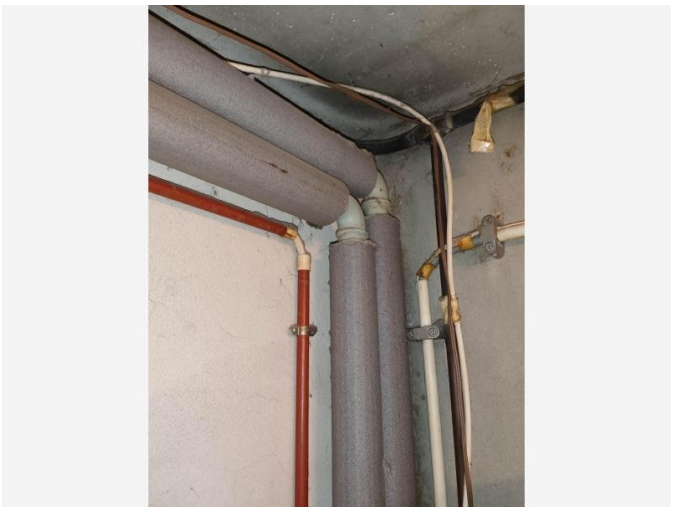
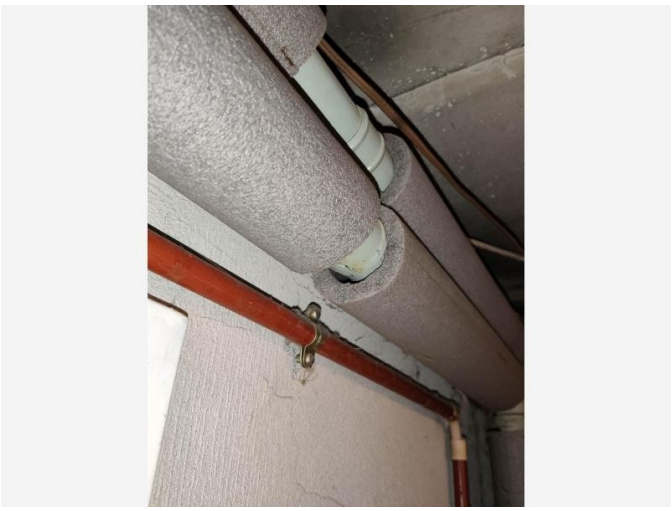
Beschrijving	Notitie	Terug te vinden op plannen
Fiche 13: Leidingisolatie: niet verdacht	De thermische isolatie is visueel als niet-asbestverdacht beoordeeld. Betreft Pu schuim	Plan 1.1: Beneden verdieping
Fiche 14: CV Ketel niet verdacht	De CV ketel werd gecontroleerd en is niet asbest verdacht	Plan 1.3: Beneden verdieping
Fiche 15: Dakbedekking niet verdacht.	De dakbedekking werd gecontroleerd. Deze bestaat uit roofing van 2024 en bevat geen asbest verdachte materialen. Zie bijlage factuur.	Plan 1.7: Dak

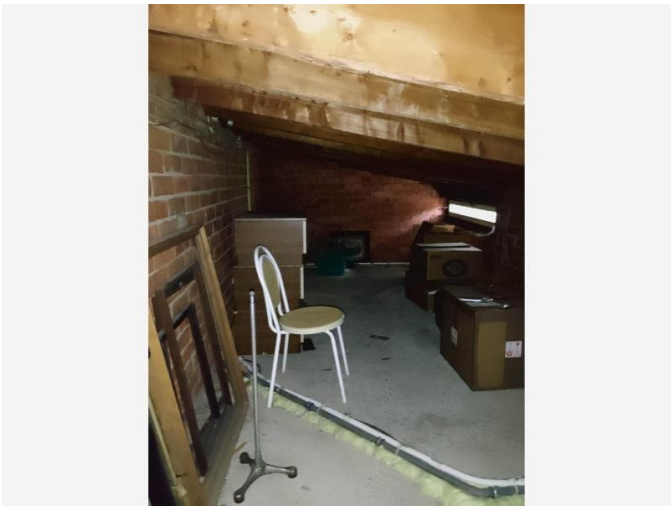
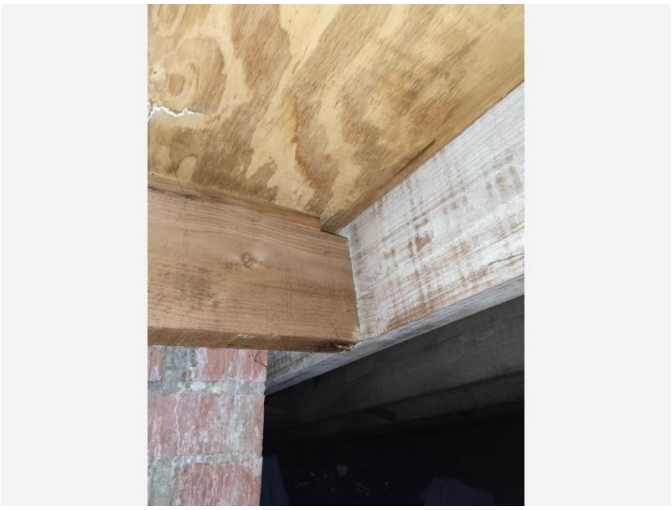
Beschrijving	Notitie	Terug te vinden op plannen
Fiche 16: Onderdak niet waarneembaar	Zolder afgewerkt met hout. Roofing kan niet opgetild worden.	Plan 1.7: Dak
