Asbestinventarisattest

Vranksberg 47, 3040 Huldenberg

Attestnummer : **20261111-000378.000**
Uitgegeven op : **11.11.2026**
Geldig tot : **11.11.2036**

Asbestveilig (maar niet asbestvrij)

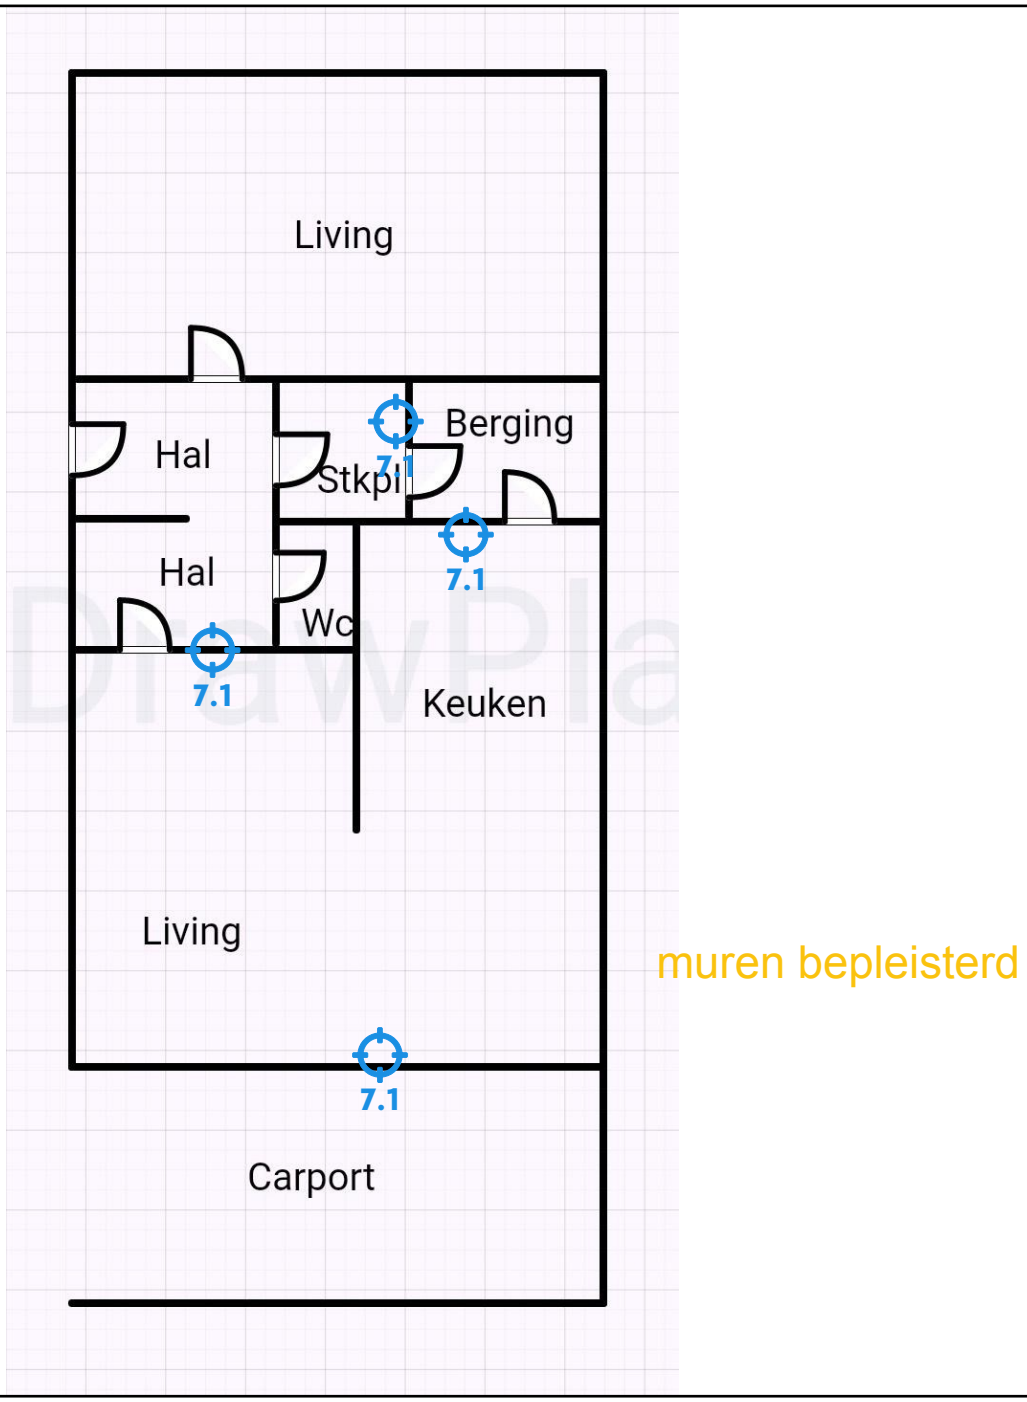
Plan 1.1: Plan gelijkvloers wanden

Beschrijving	Type	Actie
7. Muurpleister	Geen asbest	-
7.1 Code: 1	Mengmonster	-

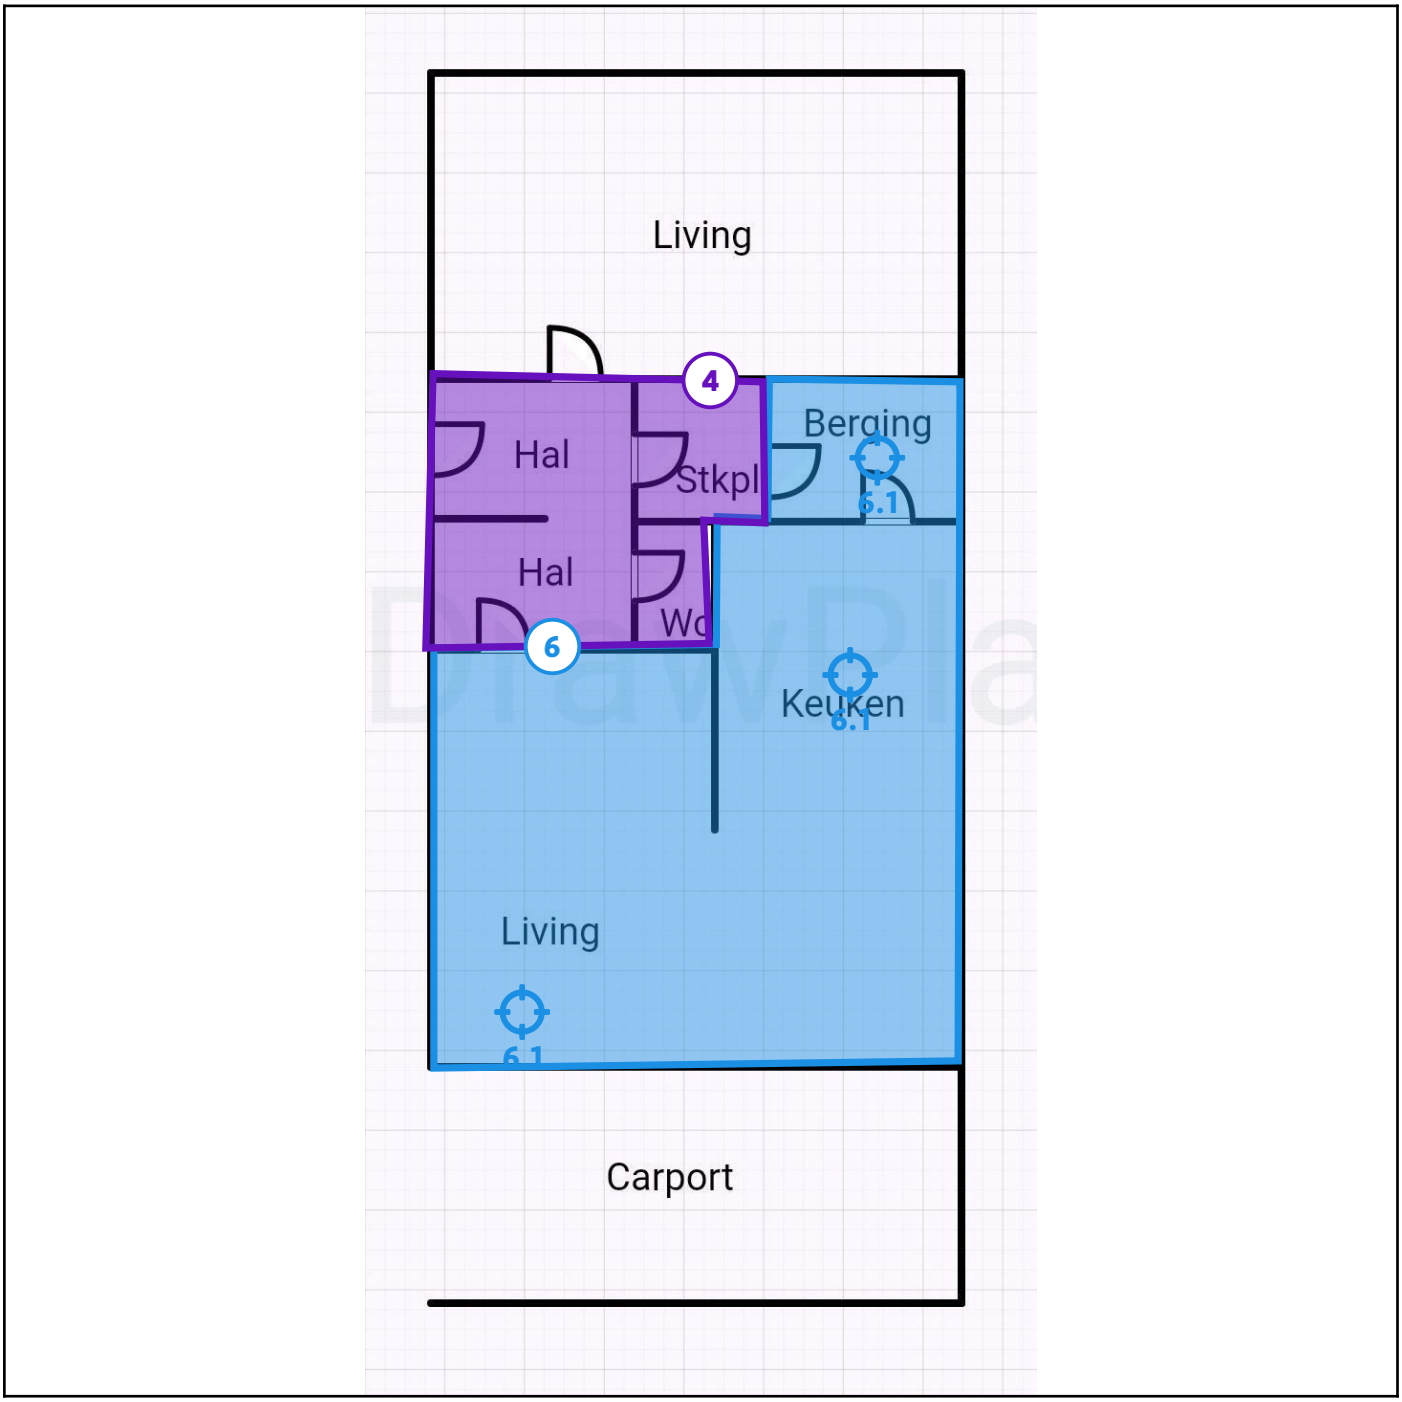
Plan 1.2: Plan gelijkvloers plafonds

Beschrijving	Type	Actie
4. Valse plafonds 1	Advies	-
6. Plafondpleister	Geen asbest	-
6.1 Code: 2	Mengmonster	-

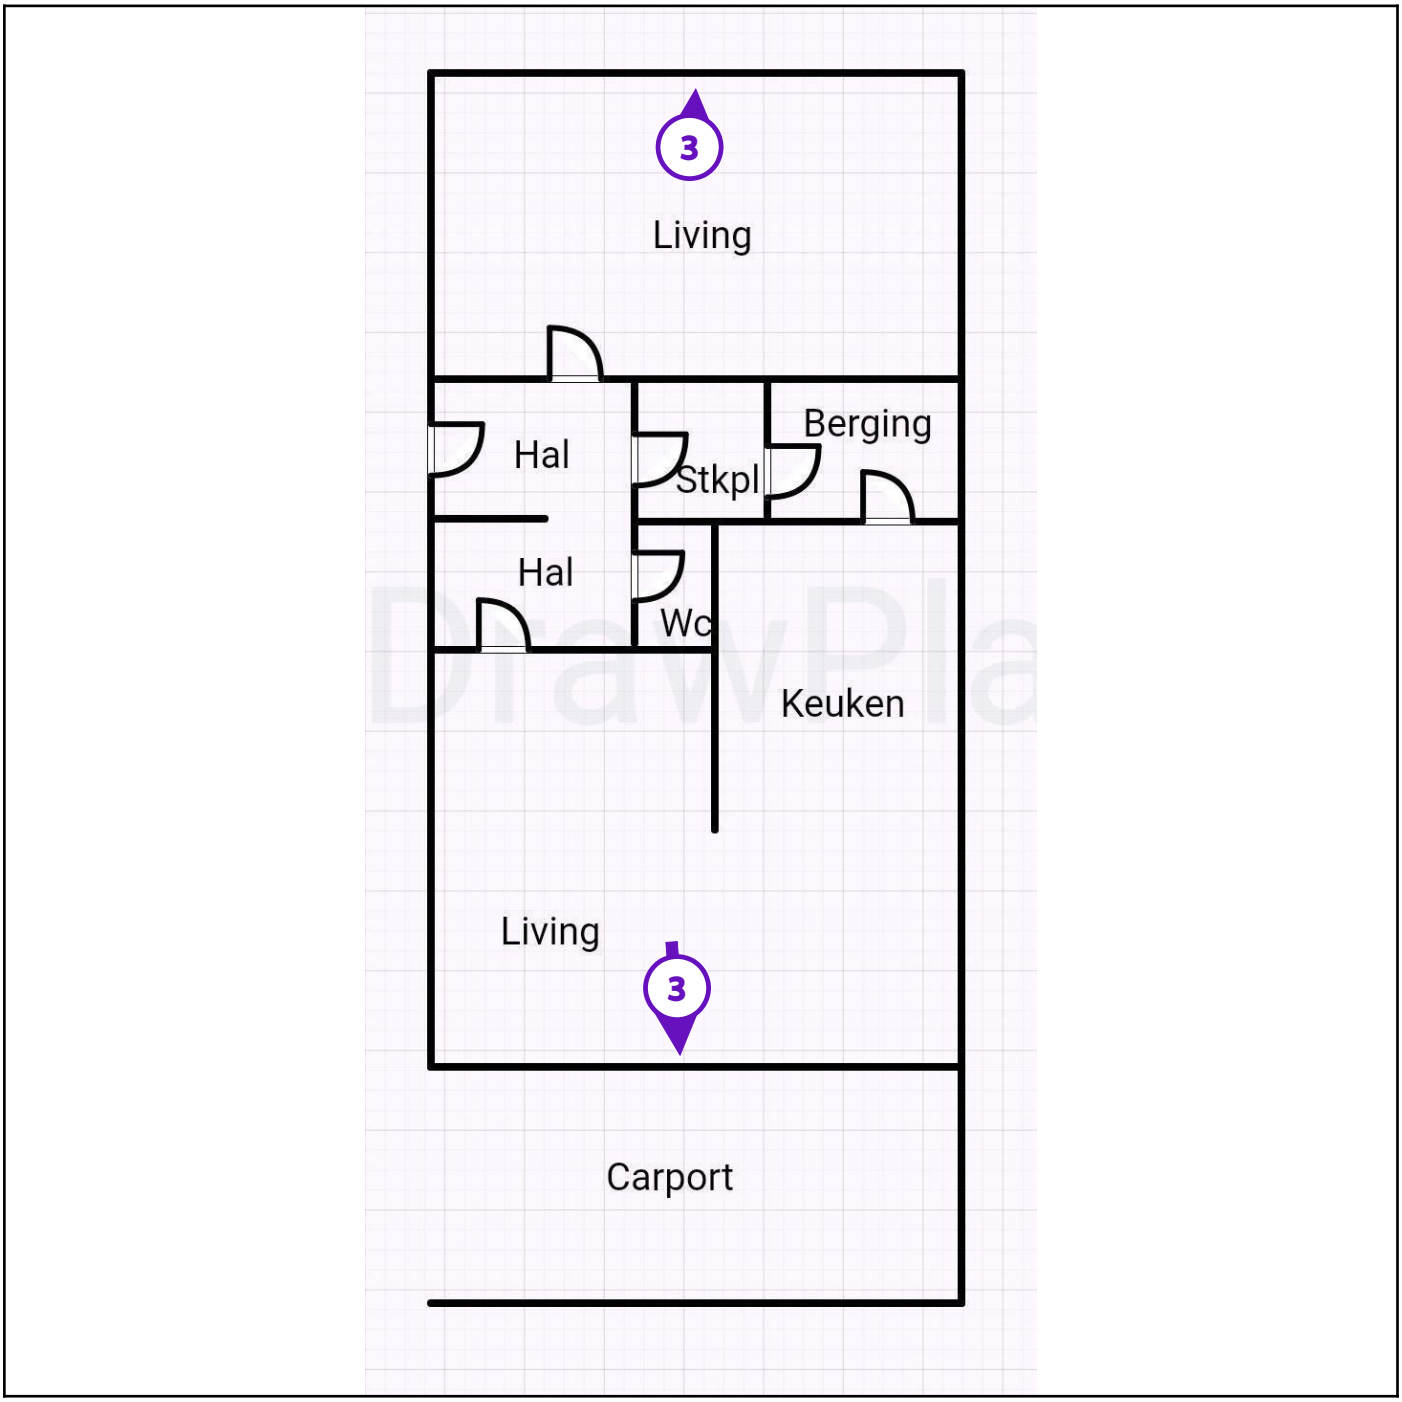
Plan 1.3: Plan gelijkvloers

Beschrijving	Type	Actie
3. Kachelkoord (visueel niet verdacht)	Advies	-

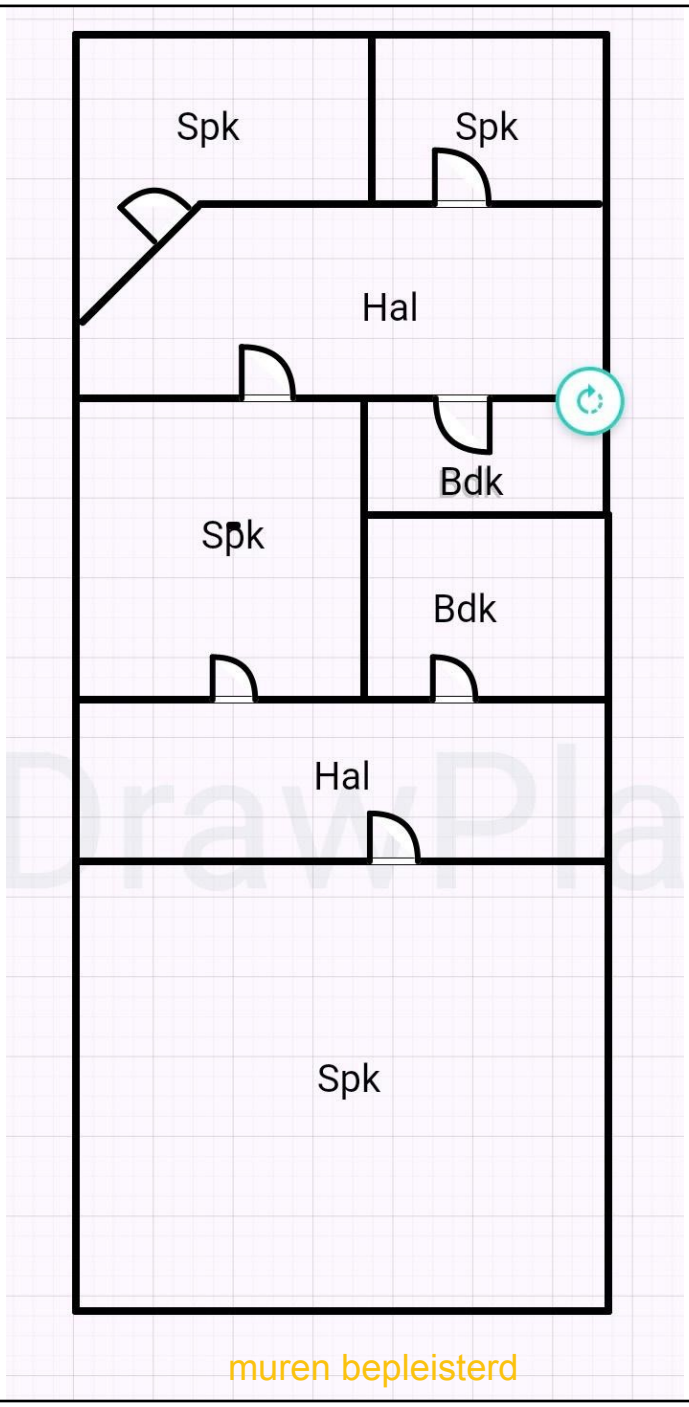
Plan 1.4: Plan v+1 wanden

Beschrijving	Type	Actie
7. Muurpleister	Geen asbest	-

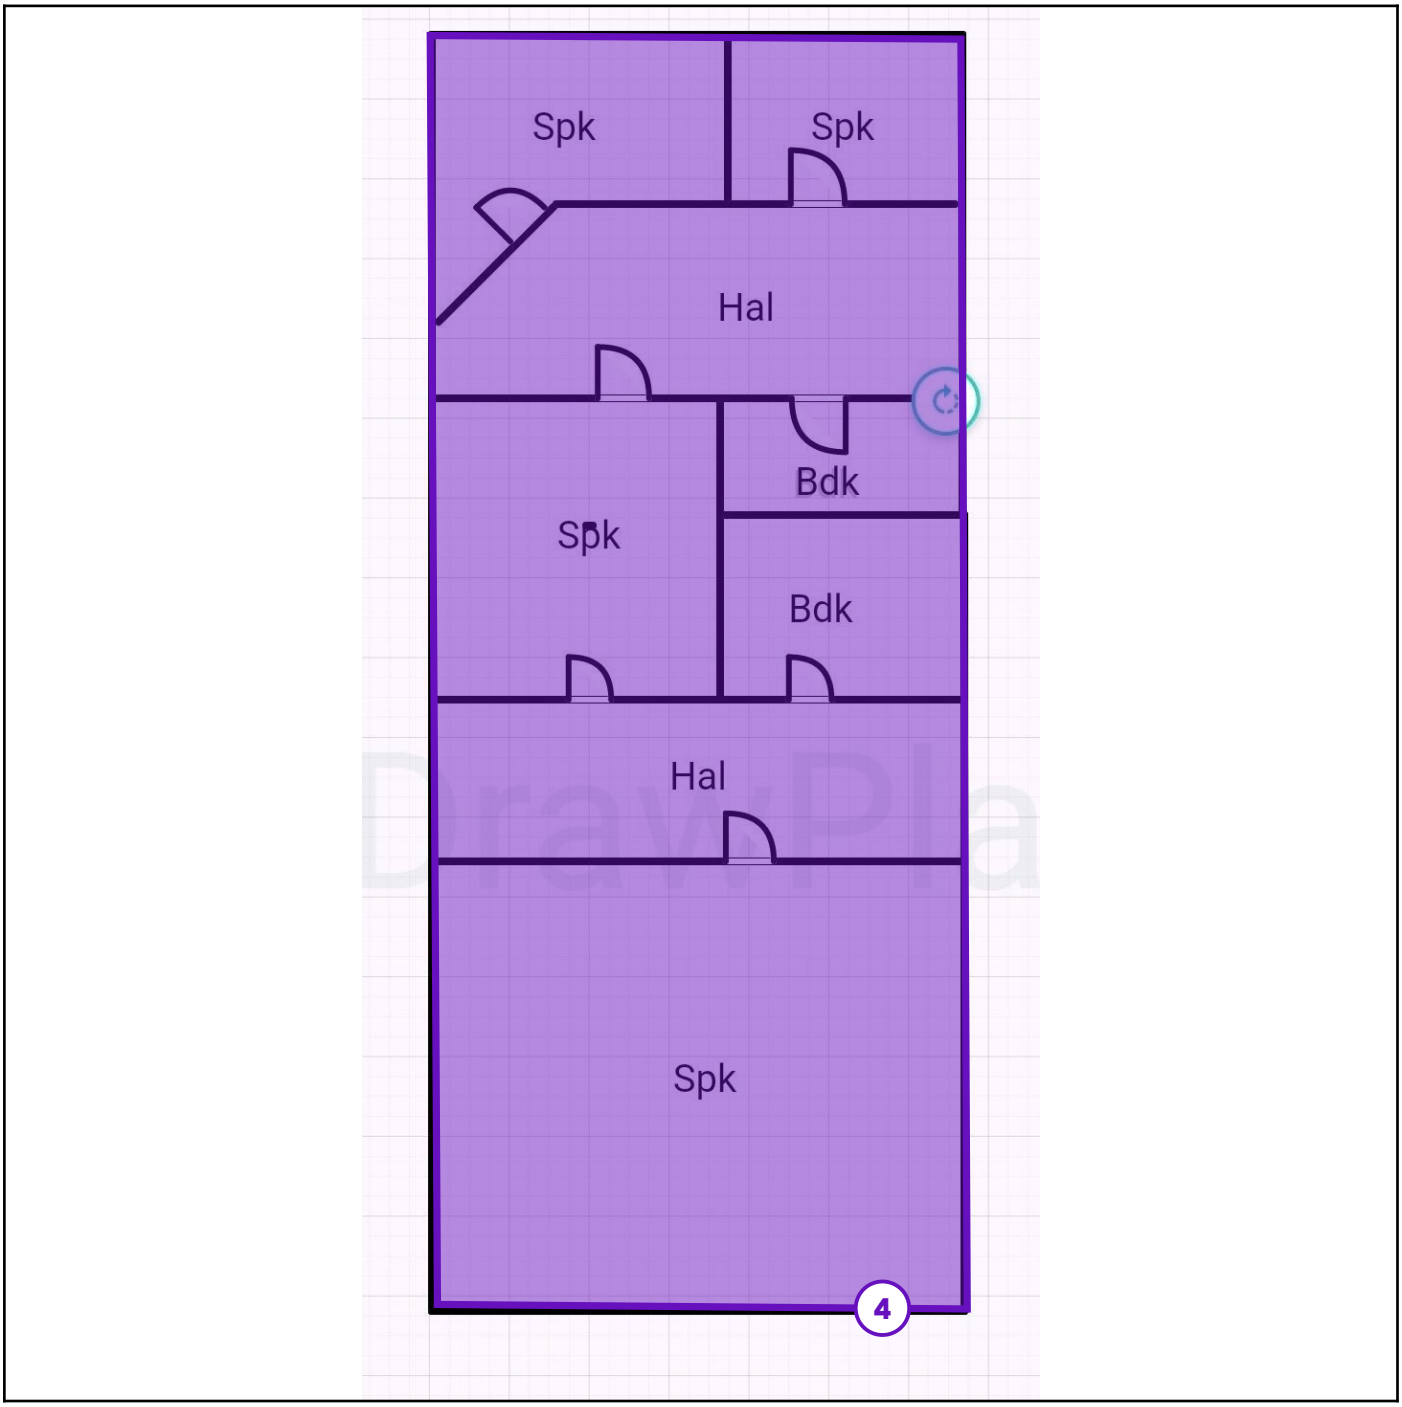
Plan 1.5: Plan v+1 plafonds

Beschrijving	Type	Actie
4. Valse plafonds 1	Advies	-

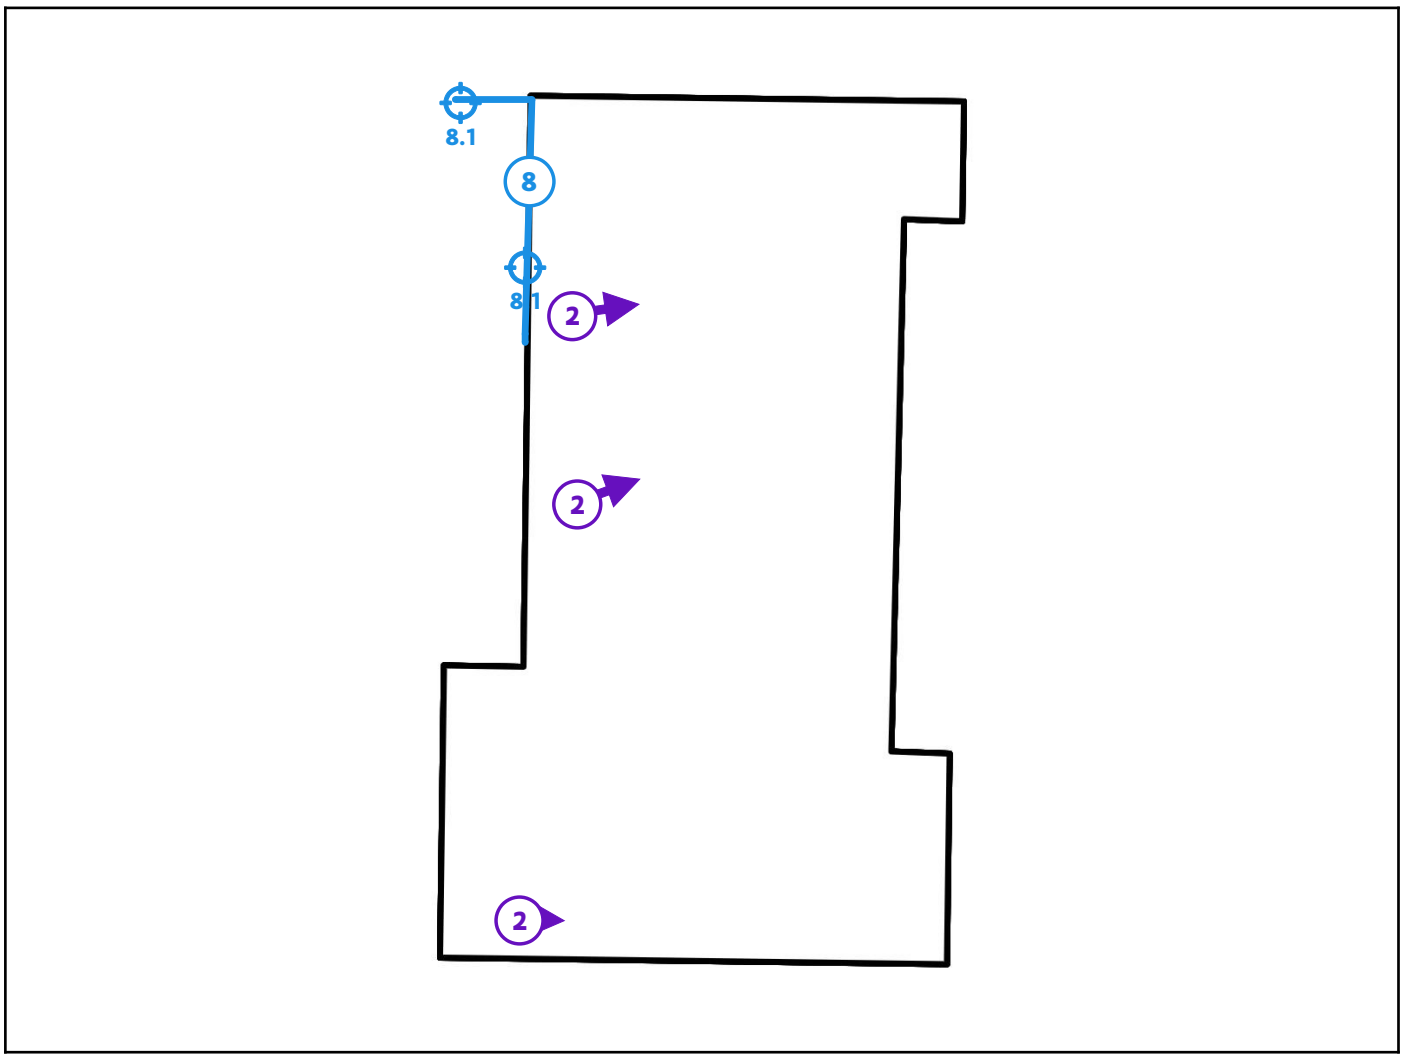
Plan 1.7: Woning plan

Beschrijving	Type	Actie
2. Schouw op het dak (beperkingsfiche)	Beperking	-
8. Crepi buitentoepassing (met staalname)	Geen asbest	-
8.1 Code: 4	Mengmonster	-

Reden: Het te onderzoeken materiaal situeert zich hoger dan 3,50 m te rekenen vanaf een veilige ondergrond

Uitleg van de asbestdeskundige: Bij werken (dak of reiniging schouw) kan een stelling geplaatst worden , het is niet duidelijk of er asbestverdachte materialen aanwezig zijn in/rond de schouw.

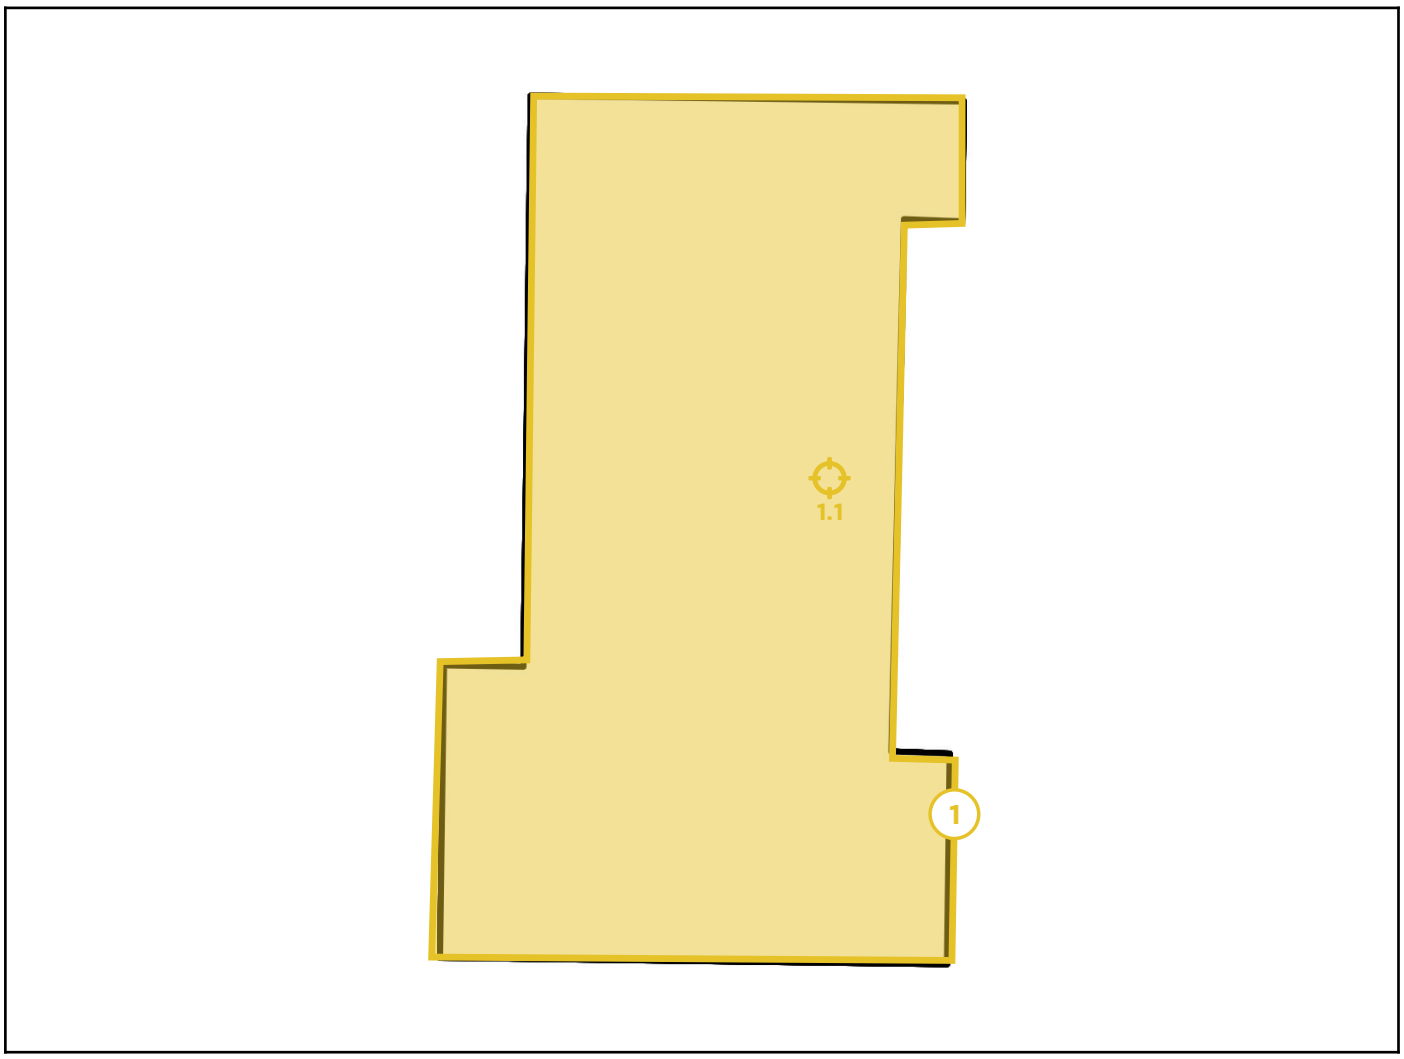
Plan 1.8: Woning plan

Beschrijving	Type	Actie
1. Onderdak (staalname)	Asbestmateriaal	Zorgvuldig beheren
1.1 Code: 3	Puntmonster	-

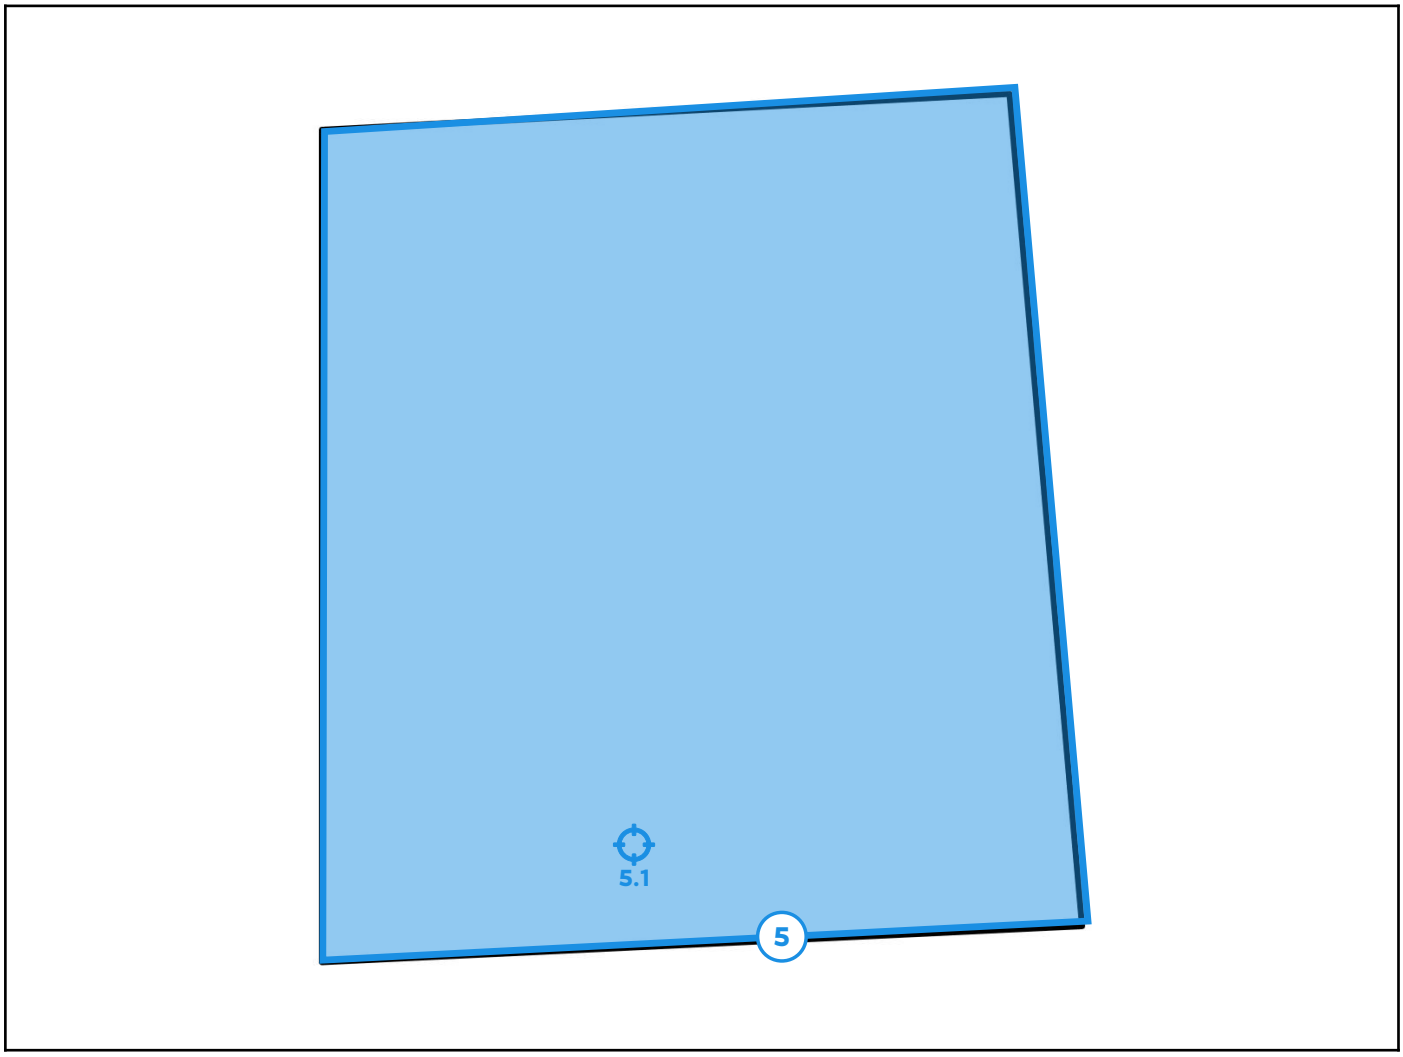
Plan 4.1: Tuinhuis plan

Beschrijving	Type	Actie
5. Dakleien	Geen asbest	-
5.1 Code: 5	Puntmonster	-

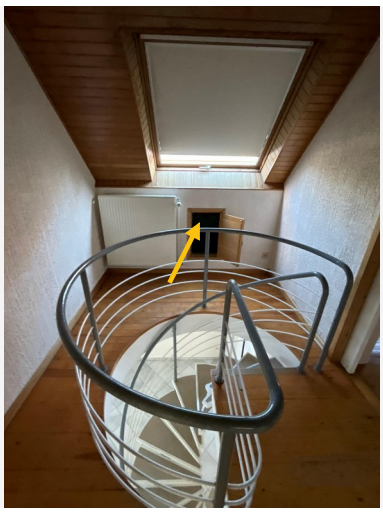
Fiche 1: Onderdak (staalname)

Asbestmateriaal

Het asbestmateriaal valt onder de mijlpaal van 2040.

Eindbeoordeling materiaalrisico	Laag materiaalrisico en/of verlaagde kans op vezelvrijgave
Opmerking	onderdakplaten zitten tussen de dakbedekking en constructiebalken

Gebondenheid	Categorie 1: hechtgebonden in oorsprong
Asbestsoort (vezeltype)	Alleen chrysotiel aanwezig
Asbestconcentratie	Laag (< 50%)
Afschermingsgraad van het gehele materiaal	Geheel of deels vrij aan de buitenlucht, maar geen contact met binnenlucht
Toestand van het materiaal	Licht beschadigd, licht verweerd. Intacte calciumsilicaatplaat of materiaal met categorie 3-gebondenheid

#	Type	Referentie	Resultaat
1.1	Puntmonster	3	Chrysotiel

Beschrijving	Onderdak (staalname)
Omgeving	Binnen
Primaire drager	Schuin dak
Asbestmateriaal	Plaat, paneel, tablet - Type Menuiserite
Bindmiddel van asbestmateriaal	Cement
Gebondenheid op basis van bindmiddel	Hecht
Hoeveelheid (oppervlakte - dikte - aantal)	• 150,00 m^2 - 2,00 cm - 1 stuk
Totaal volume	3,00 m^3
Eenvoudig bereikbaar	Nee • Het asbestmateriaal is bedekt (uitgezonderd laag verf, coating, behang, kunststof, textiel) en het wegnemen van het bedekkende materiaal kan niet zonder het bedekkende materiaal te beschadigen.
Bevestigingswijze	• Geklemd
Identificatiemethode	Een monstername door de asbestdeskundige met laboanalyse door een asbestlabo.
Destructieve handeling voor identificatie	Nee
Opmerking	De vermelde oppervlaktes, diktes en volumes betreffen een beredeneerde schatting. Er worden geen rechten verleend aan deze oppervlaktes/diktes/volumes. Deze handeling is een steekproef, er is geen garantie dat het volledige dak met éénzelfde materiaal is opgebouwd. Dit kan enkel via destructief onderzoek vastgesteld worden.

- Zorg voor een veilig beheer en verwijder dit asbestmateriaal wanneer het bij werken eenvoudig bereikbaar wordt. Controleer de toestand jaarlijks op wijzigingen.

- Eenvoudige handelingen: mag via doe-het-zelf of door werknemer(s) met opleidingsattest eenvoudige handelingen
  Opgeleid personeel

(dak werker met 8u basisopleiding asbest) indien de platen eenvoudig te verwijderen zijn zonder kans op breken kan dit via doe-het-zelf of door werknemer(s) met opleidingsattest eenvoudige handelingen; Dek de zoldervloer af met plastic folie . Standaard dragen van de nodige wegwerp beschermingsmiddelen FFP 3 masker , handschoenen en tyvec CAT III type 5-6 , afspoelbaar schoeisel Verwijder de dakpannen. Fixeer het plaatmateriaal , de asbesthoudende platen één voor één en in hun geheel verwijderen. Niet gooien, niet breken. Verwijder onder verneveling of tussentijds voldoende bevochtigen tijdens de volledige duur van de werken. Dubbel verpakken in plastiek folie , luchtdicht verpakken of plaats in container met asbestbag. Reinig Nadien de draagstructuur met vochtige doeken (+stofzuiger met absoluut filter kan niet gehuurd worden dus voor een particulier niet mogelijk .) Alle werknemer(s) moeten wel beschikken over een opleidingsattest eenvoudige handelingen 8u. Een vastgesteld asbesthoudend onderdak mag niet definitief

ingesloten worden , dit dient verplicht verwijderd te worden als het bij werken bereikbaar wordt. (vb bij vernieuwen van de dakbedekking onderdak mee verwijderen) Voor hechtgebonden toepassingen: Bij verwijdering door doe-het-zelf moet men dit afval dubbel en luchtdicht verpakt aandienen bij het gemeentelijk recyclagepark. Men raadpleegt best op voorhand de voorwaarden van het recyclagepark.

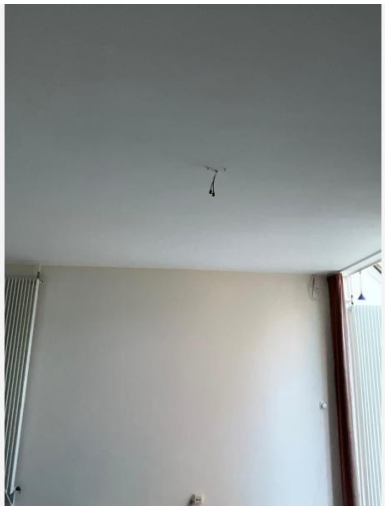
Fiche 6: Plafondpleister

Geen asbest

#	Type	Referentie	Resultaat
6.1	Mengmonster	2	Geen asbest

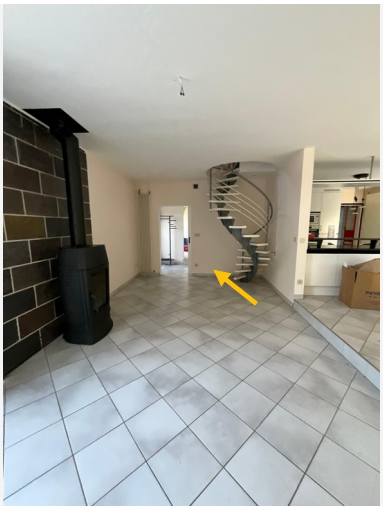
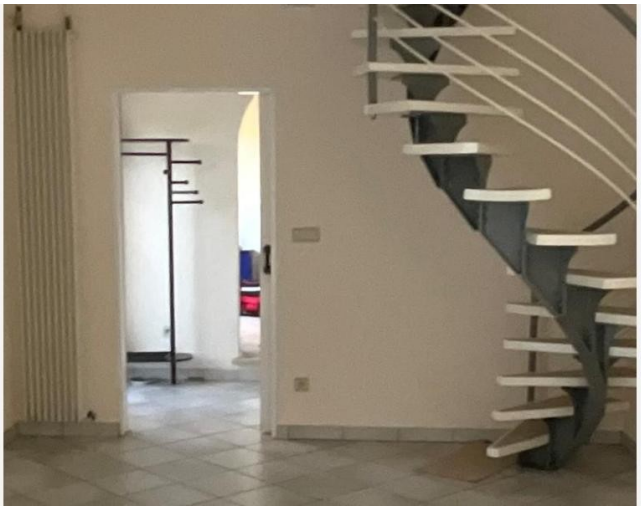
Fiche 7: Muurpleister

Geen asbest

#	Type	Referentie	Resultaat
7.1	Mengmonster	1	Geen asbest

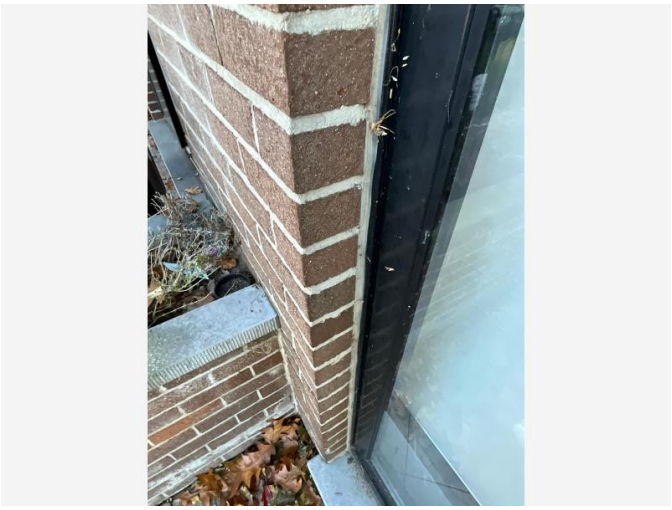
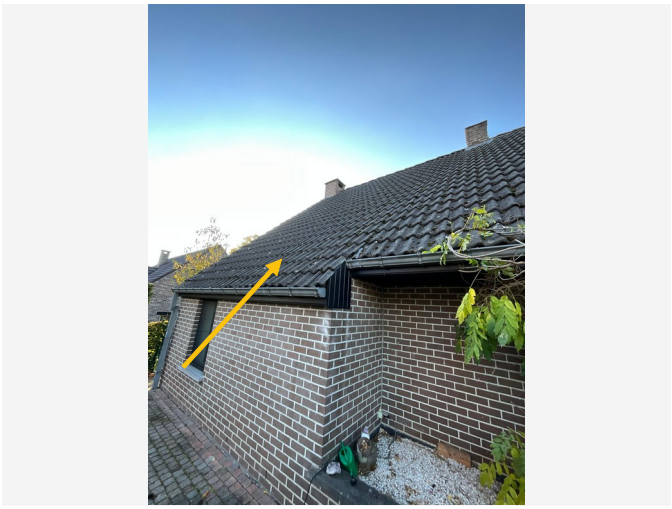
Beschrijving	Notitie	Terug te vinden op plannen
Fiche 9: Kit niet verdacht (visueel vastgesteld)	De gebruikte siliconen kit is niet asbestverdacht	-
Fiche 10: Dakbedekking niet verdacht.	De dakbedekking werdt gecontroleerd. Deze bestaat uit dakpannen en bevat geen asbest verdachte materialen.	-
