Verslag huishoudelijke elektrische installatie op laagspanning en zeer lage spanning

Referentie: **009-20261023-03**	Datum controle: **23/10/2026**
Keurder: **009**

Eigenaar:	**Onbekend**	EAN-code:	**541448820050742347**
Adres installatie:	**Vranksberg 47, 3040 - Huldenberg**	Nummer teller(s):	**1sag3100608712**
		Distributienetbeheerder installatie:	**Fluvius**
Datum uitvoering installatie:	☐ Vóór 01/10/1981 ☑ Tussen 01/10/1981 en 01/06/2020 ☐ Vanaf 01/06/2020		
Type:	☑ Wooneenheid ☐ Niet-huishoudelijk ☐ PV ☐ Batterij ☐ Laadpaal

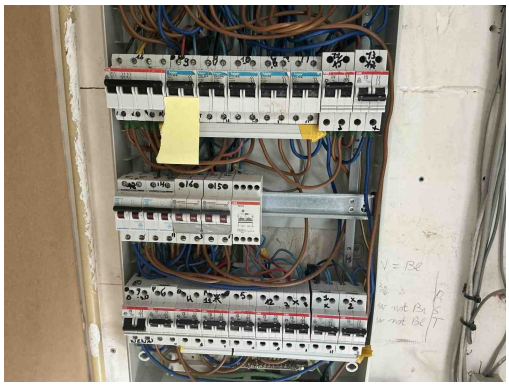
B17 - De voedingsspanning is niet op elk bord vermeld (Boek 1: 3.1.3.3).

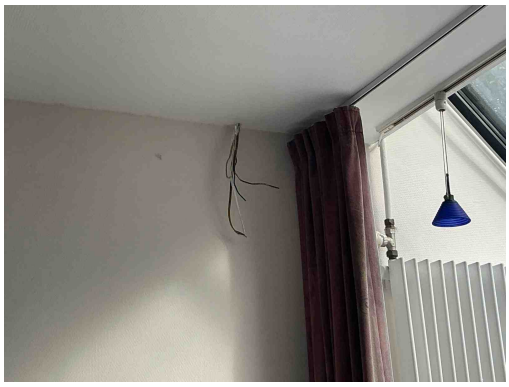
I01 - De waarde van de isolatieweerstand per kring dient tenminste 0,50 Mohm (1000 x Utest) te zijn (Boek 1: 6.4.5.1).
Opmerking: Zie foto, automaat die afstaan

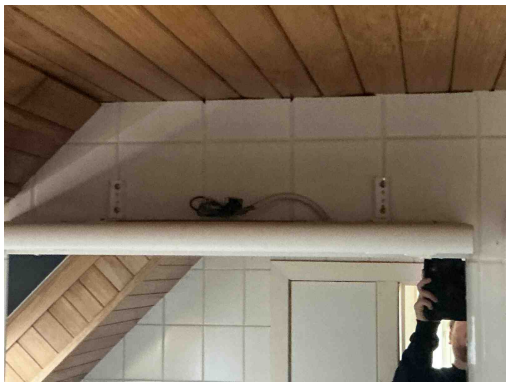
C28 - Niet gebruikte leidingen onder spanning zijn niet op een degelijke manier geïsoleerd of verwijderd (Boek 1: 4.2.1.1).

C21 - Het gebruik van geleiders van het type VOB, zonder bijkomende afscherming is niet toegestaan (Boek 1: 5.2.9.6).

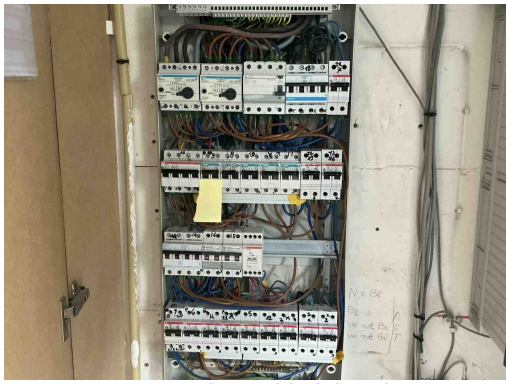
C21 - Het gebruik van geleiders van het type VOB, zonder bijkomende afscherming is niet toegestaan (Boek 1: 5.2.9.6).

C26 - De verbindingen zijn niet gebeurd in borden, in aftakdozen, aan de klemmen van contactdozen, schakelaars of in de verlichtingstoestellen (Boek 1: 5.2.6.1).
