Asbestinventarisattest

Weverstraat 25, 1982 Zemst

Attestnummer : **20261021-000426.000**
Uitgegeven op : **21.10.2026**
Geldig tot : **21.10.2036**

Niet-asbestveilig

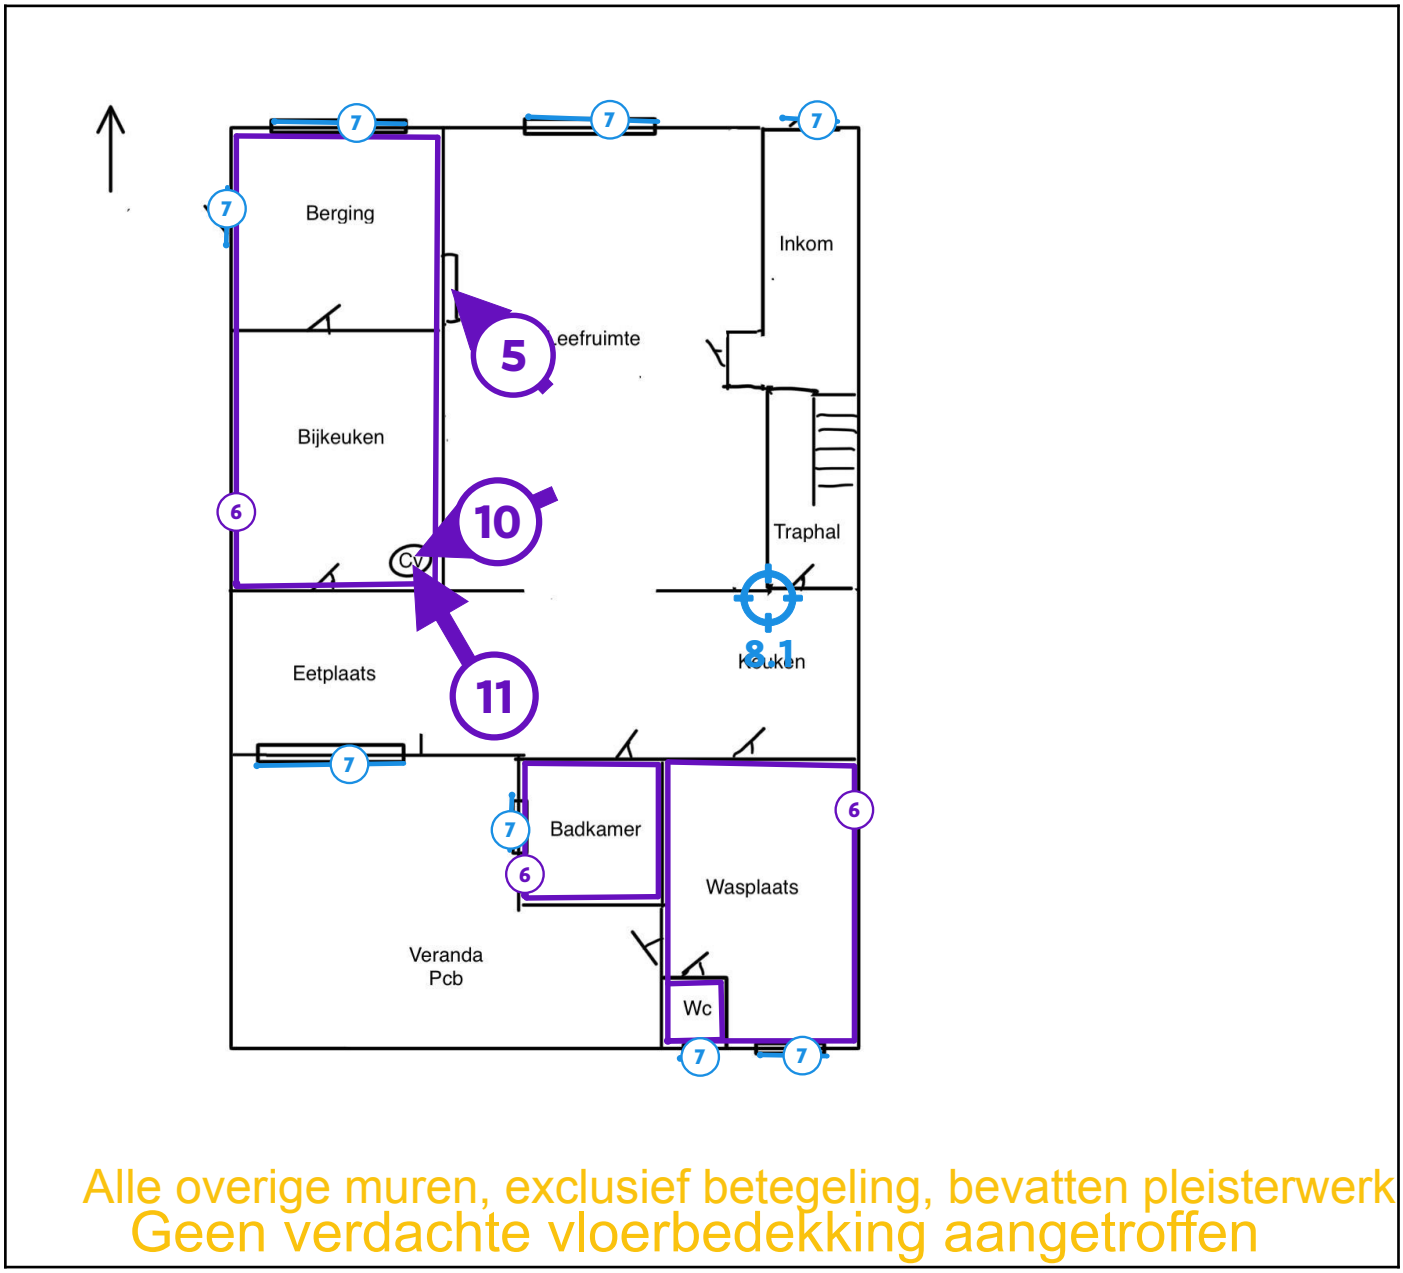
Plan 1.2: Gelijkvloers

Beschrijving	Type	Actie
4. Vloerbedekking - Niet verdacht	Advies	-
5. Binnenzijde technische schacht/schouw	Advies	-
6. Tegellijm achter wandtegels & plinten	Advies	-
7. Mastiek/kit tussen muur en profiel buiten	Geen asbest	-

8. Pleisterwerk wanden	Geen asbest	-
8.1 Code: M01	Mengmonster	-
10. Rookgaskanalen - niet verdacht	Overige ruimte of materiaal	-
11. Materialen aan de stookketel(dichtingen, isol mat,...) niet verdacht	Overige ruimte of materiaal	-

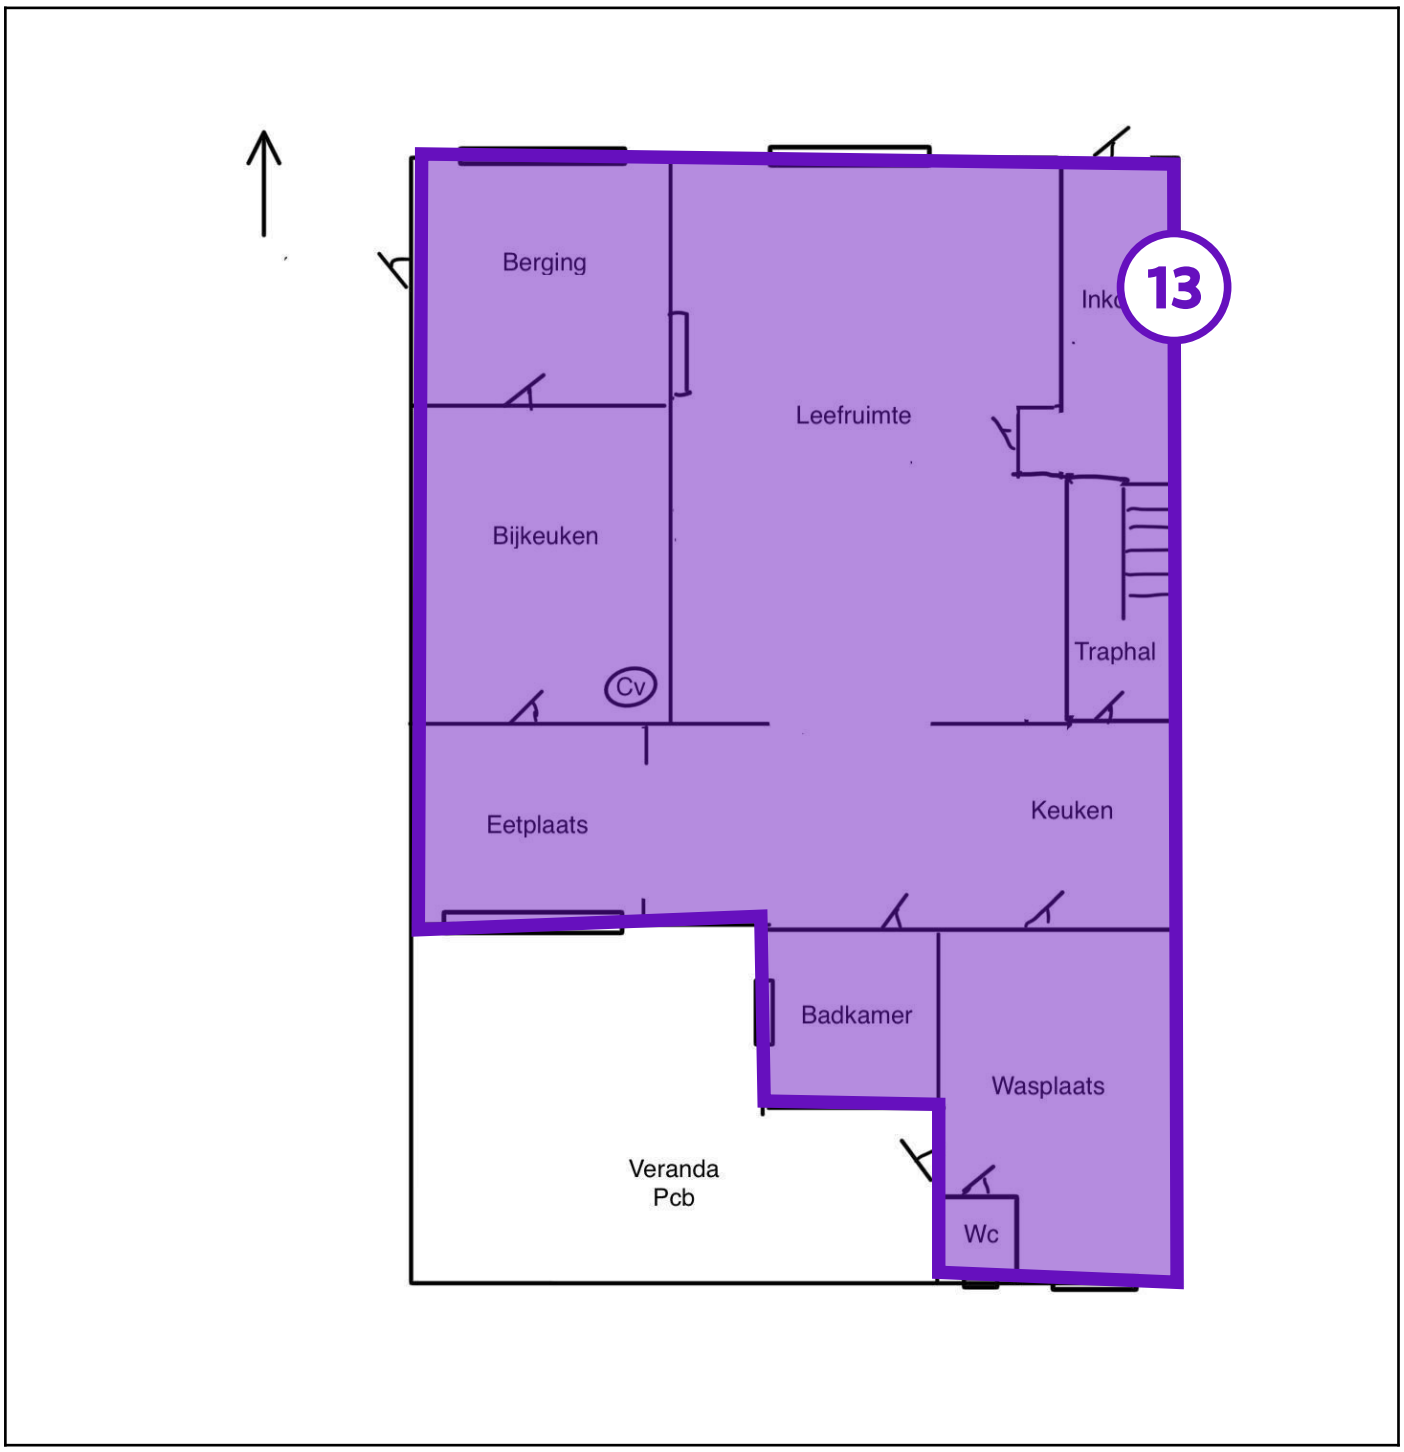
Plan 1.3: Gelijkvloers

Beschrijving	Type	Actie
13. Plafondafwerking in gipskarton/hout/pvc	Overige ruimte of materiaal	-

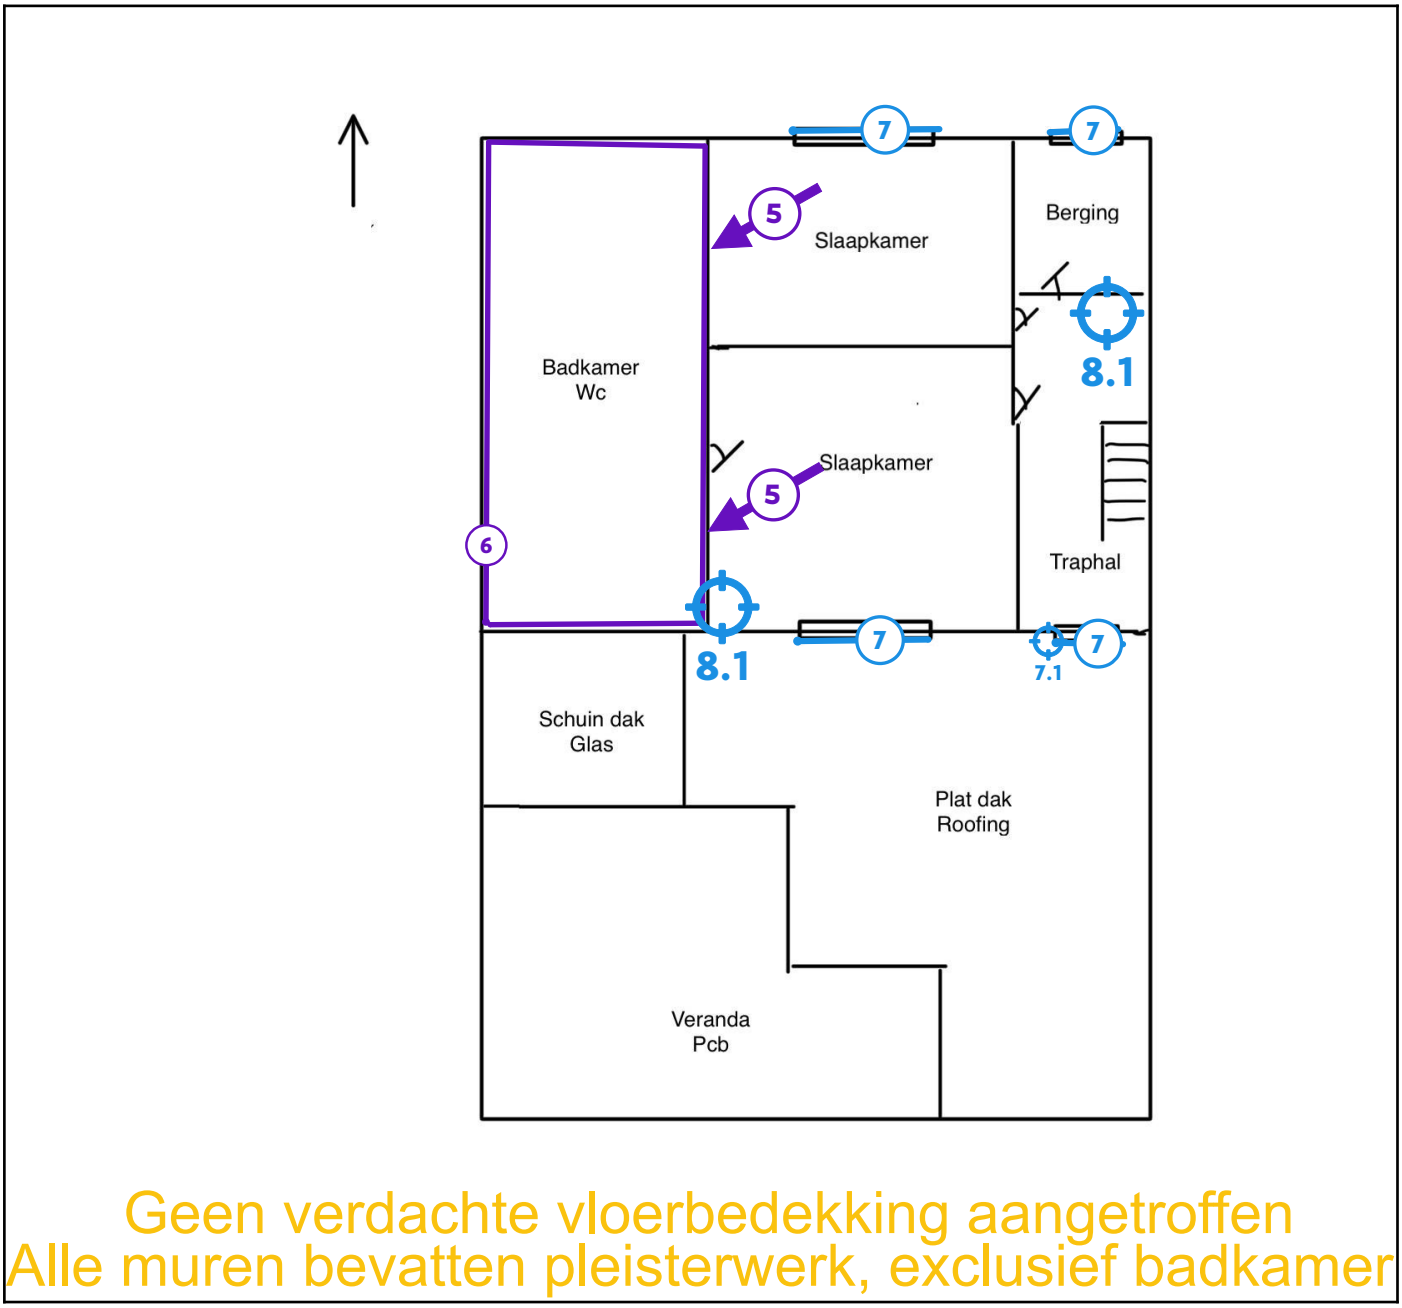
Plan 1.4: Verdieping +1

Geen verdachte vloerbedekking aangetroffen
Alle muren bevatten pleisterwerk, exclusief badkamer

Beschrijving	Type	Actie
4. Vloerbedekking - Niet verdacht	Advies	-
5. Binnenzijde technische schacht/schouw	Advies	-
6. Tegellijm achter wandtegels & plinten	Advies	-
7. Mastiek/kit tussen muur en profiel buiten	Geen asbest	-

7.1 Code: M04	Puntmonster	-
8. Pleisterwerk wanden	Geen asbest	-
8.1 Code: M01	Mengmonster	-

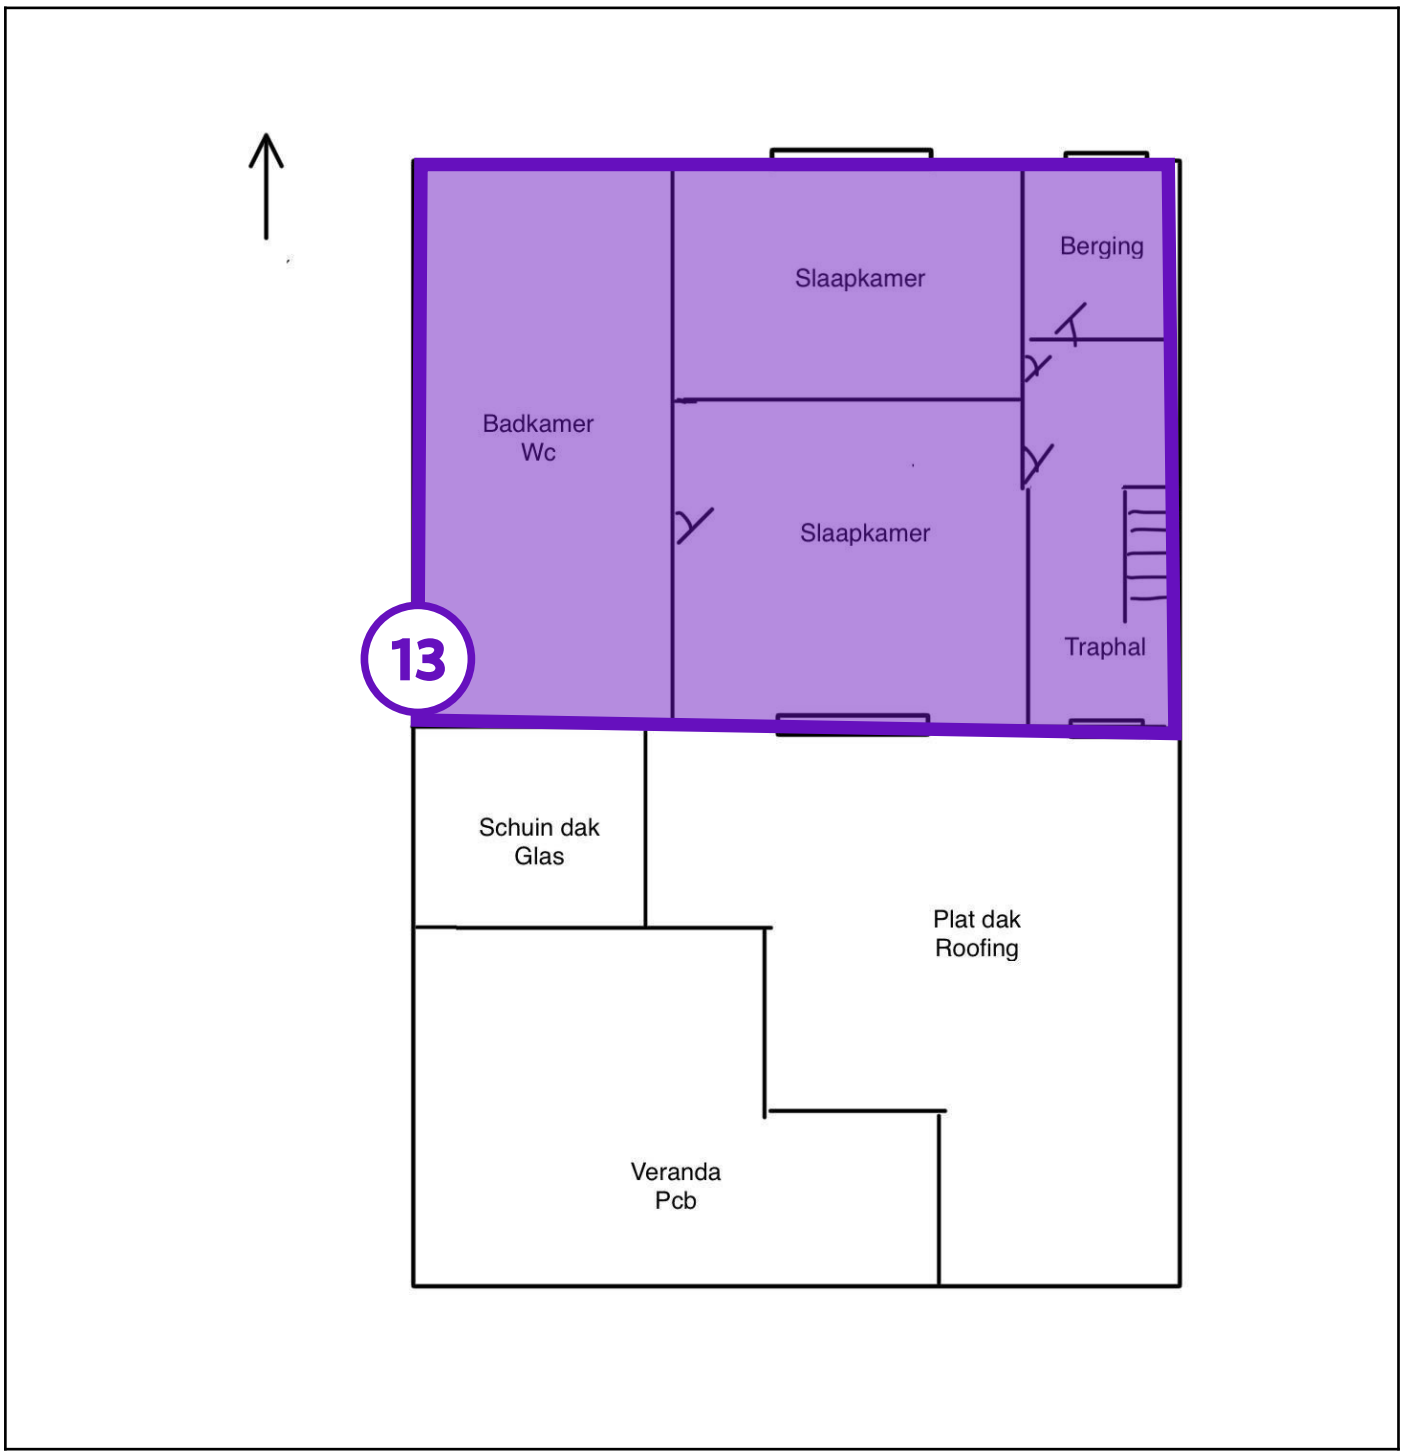
Plan 1.5: Verdieping +1

Beschrijving	Type	Actie
13. Plafondafwerking in gipskarton/hout/pvc	Overige ruimte of materiaal	-

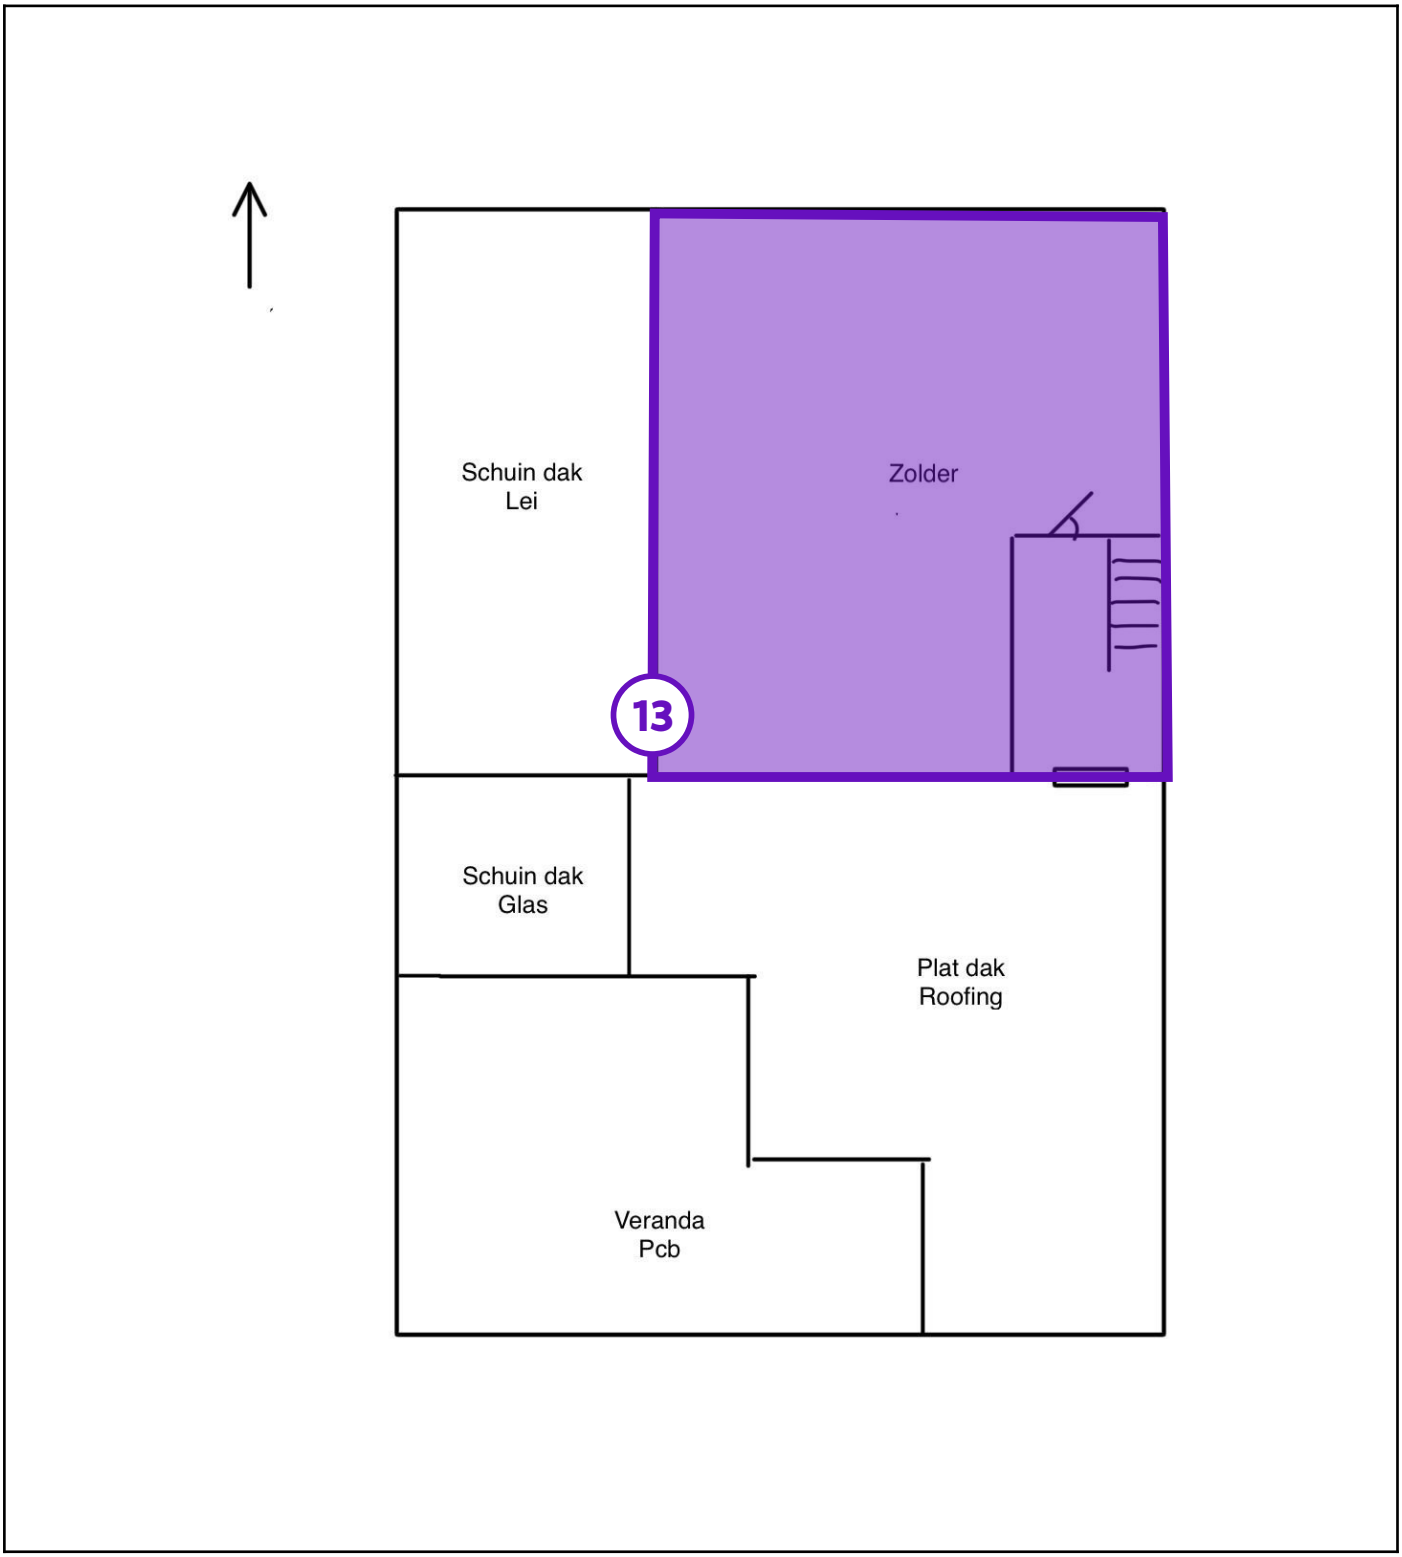
Plan 1.6: Zolder

Beschrijving	Type	Actie
13. Plafondafwerking in gipskarton/hout/pvc	Overige ruimte of materiaal	-

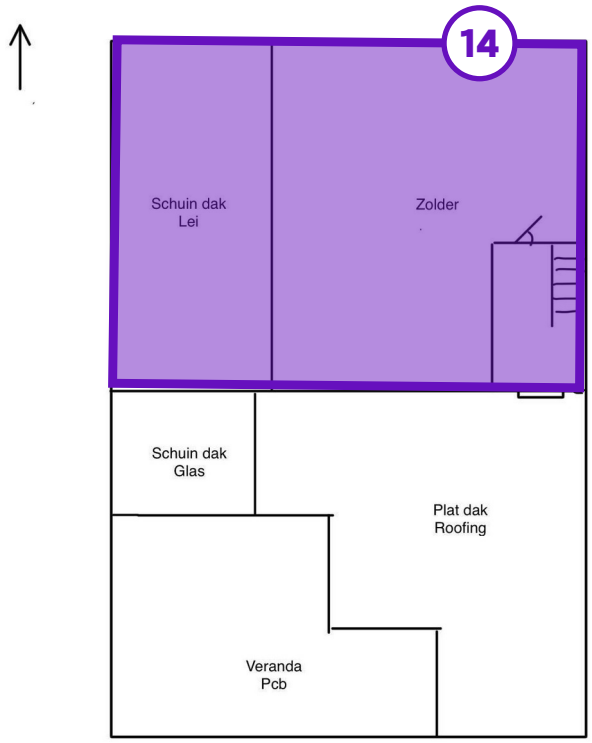
Plan 1.7: Onderdak

Geen onderdak aangetroffen. enkel binnenafwerking in houtvezelplaat

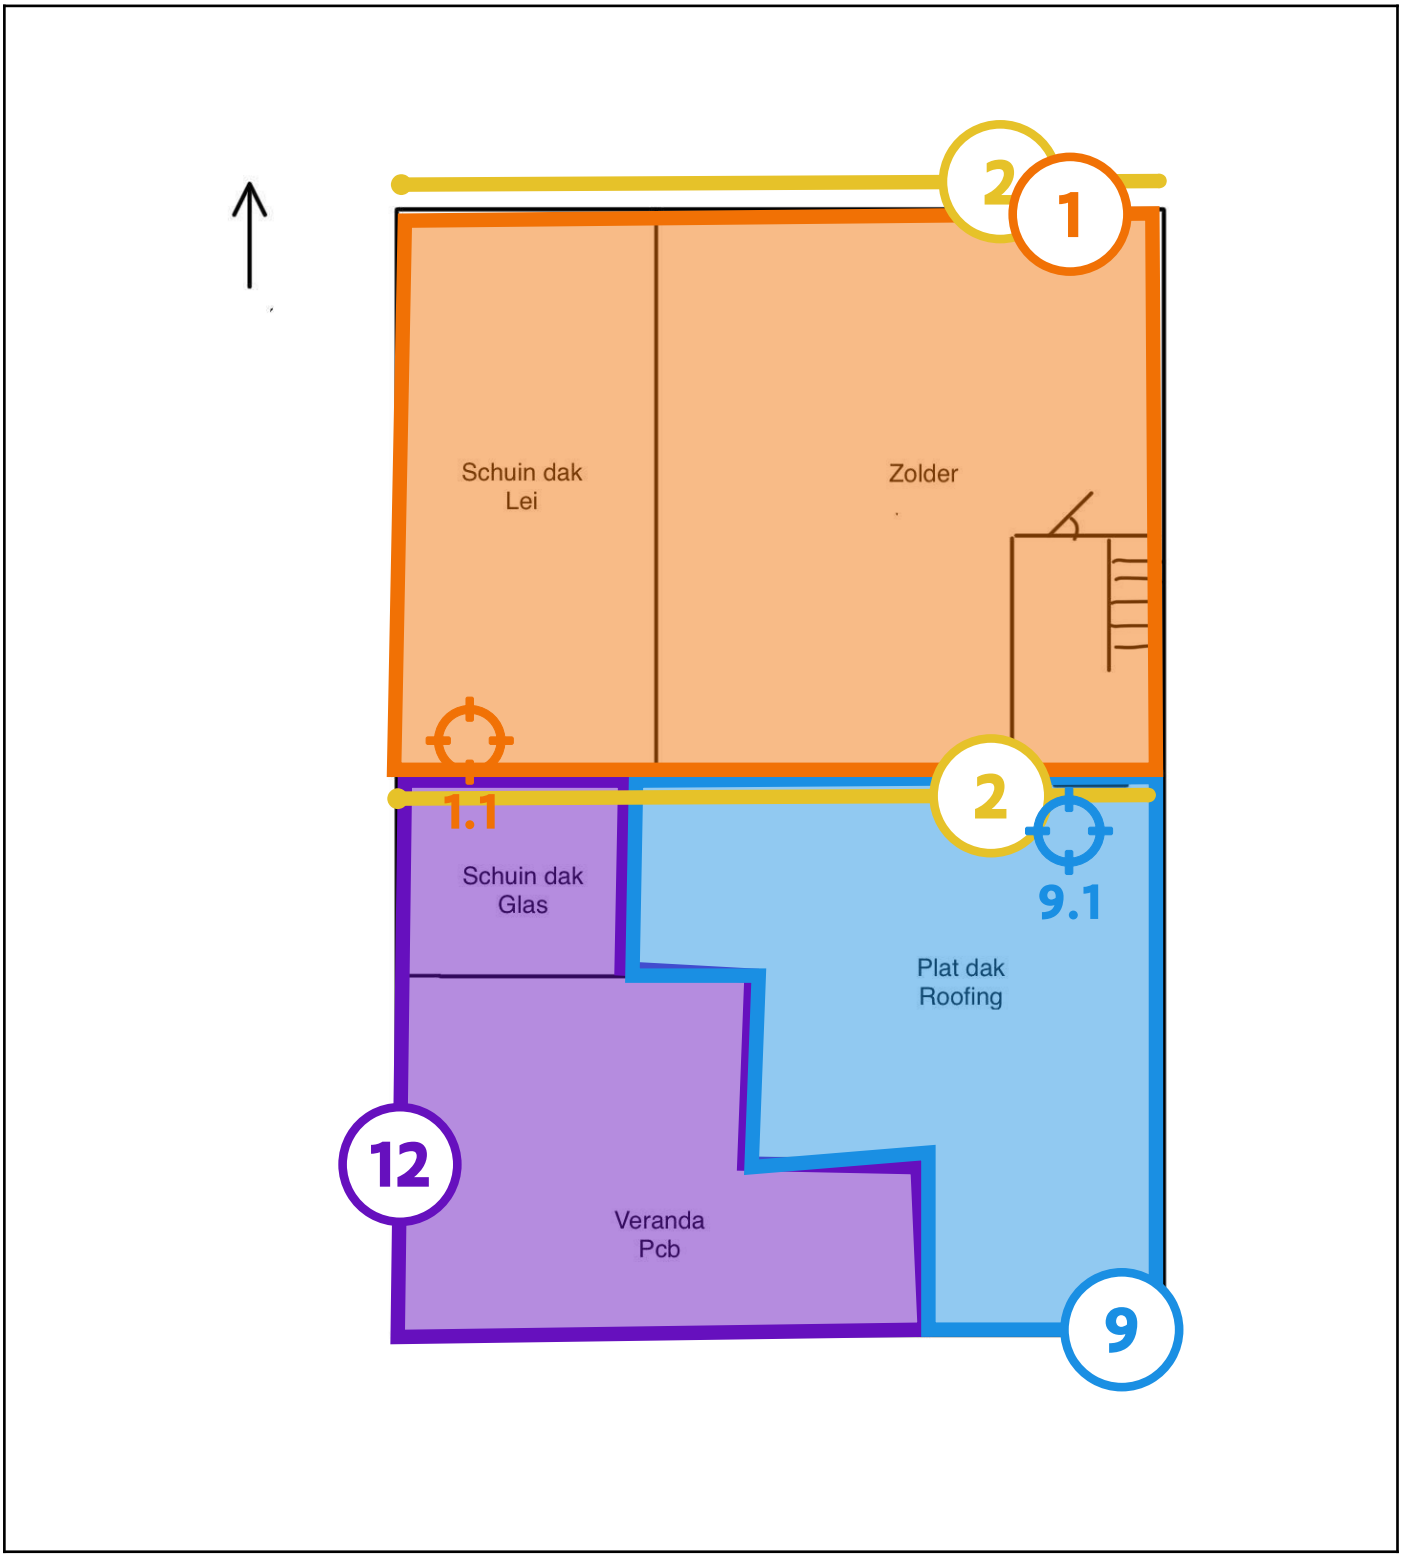
Plan 1.8: Dakbedekking

1. Dakbedekking - Dakleien	Asbestmateriaal	Verwijderen
1.1 Code: M02	Puntmonster	-
2. Dakgoot - Contaminatie	Asbestmateriaal	Zorgvuldig beheren
9. Dakbedekking - Roofing	Geen asbest	-
9.1 Code: M03	Puntmonster	-
12. Dakbedekking - niet verdacht	Overige ruimte of materiaal	-

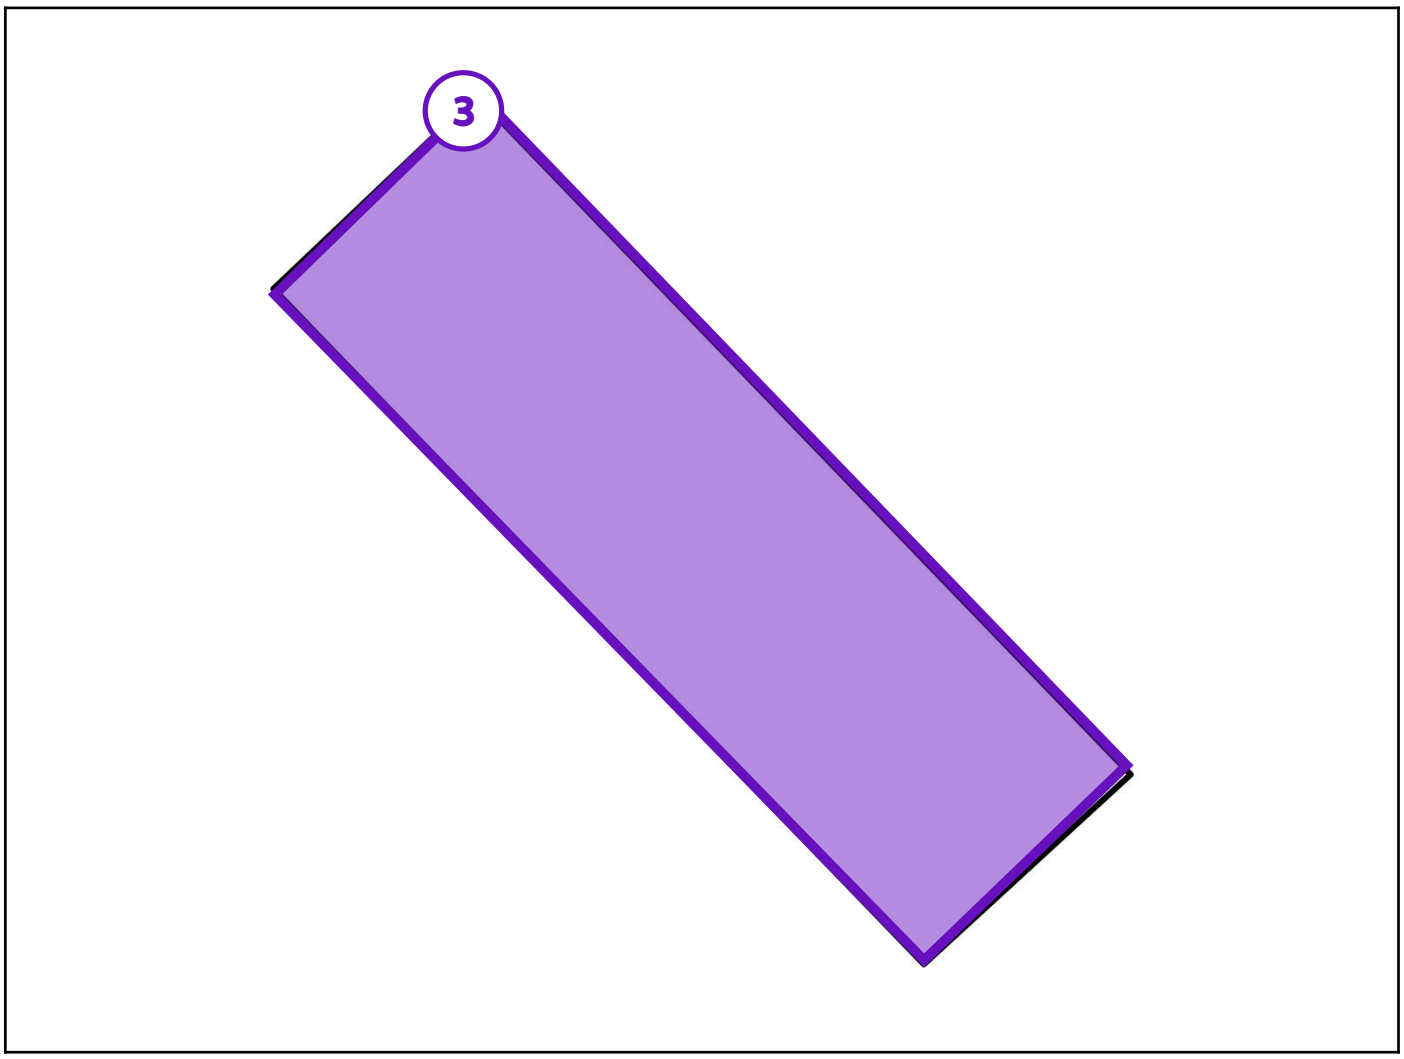
Plan 2.1: Bijgebouw plan

Beschrijving	Type	Actie
3. Tuinconstructie niet verdacht	Advies	-

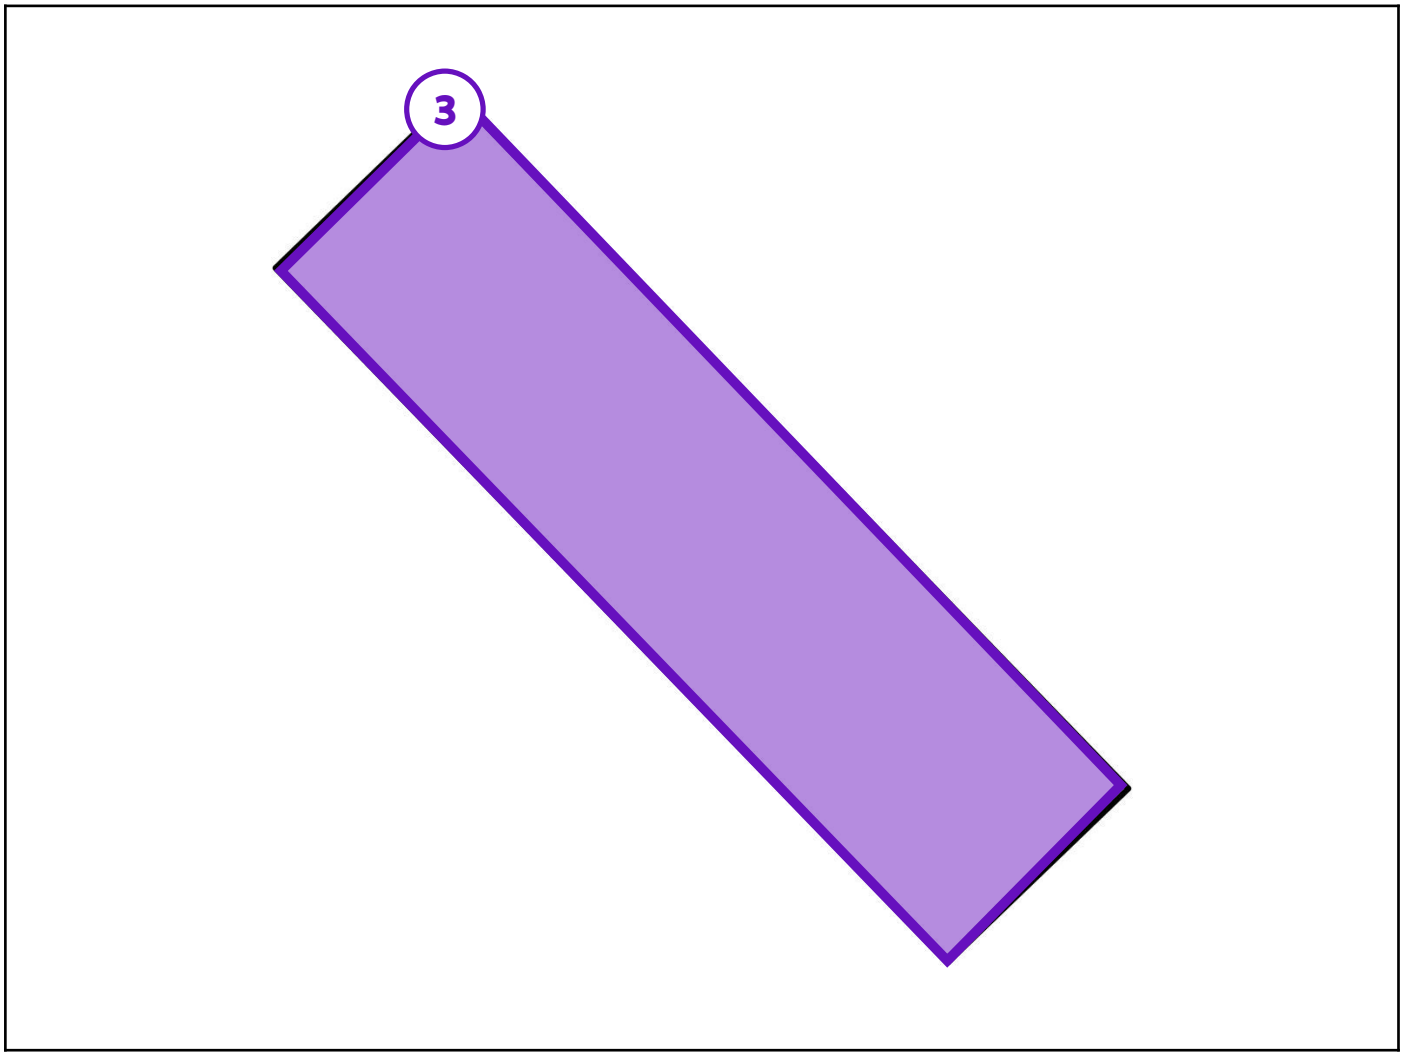
Plan 3.1: Bijgebouw plan

Beschrijving	Type	Actie
3. Tuinconstructie niet verdacht	Advies	-

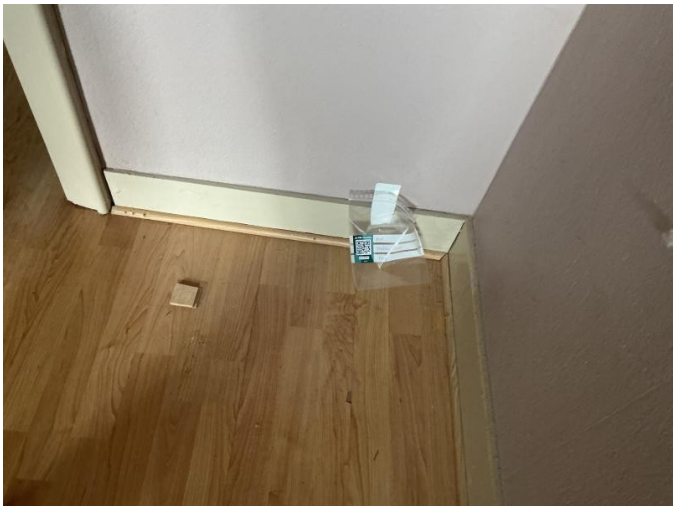
Fiche 8: Pleisterwerk wanden

Geen asbest

#	Type	Referentie	Resultaat
8.1	Mengmonster	M01	Geen asbest
