Asbestinventarisattest

Staf Bruggenstraat 18, 9040 Gent

Attestnummer : **20260904-000373.000**
Uitgegeven op : **04.09.2026**
Geldig tot : **Onbeperkt** (tenzij de toestand wijzigt)

Asbestveilig (maar mogelijk niet asbestvrij)

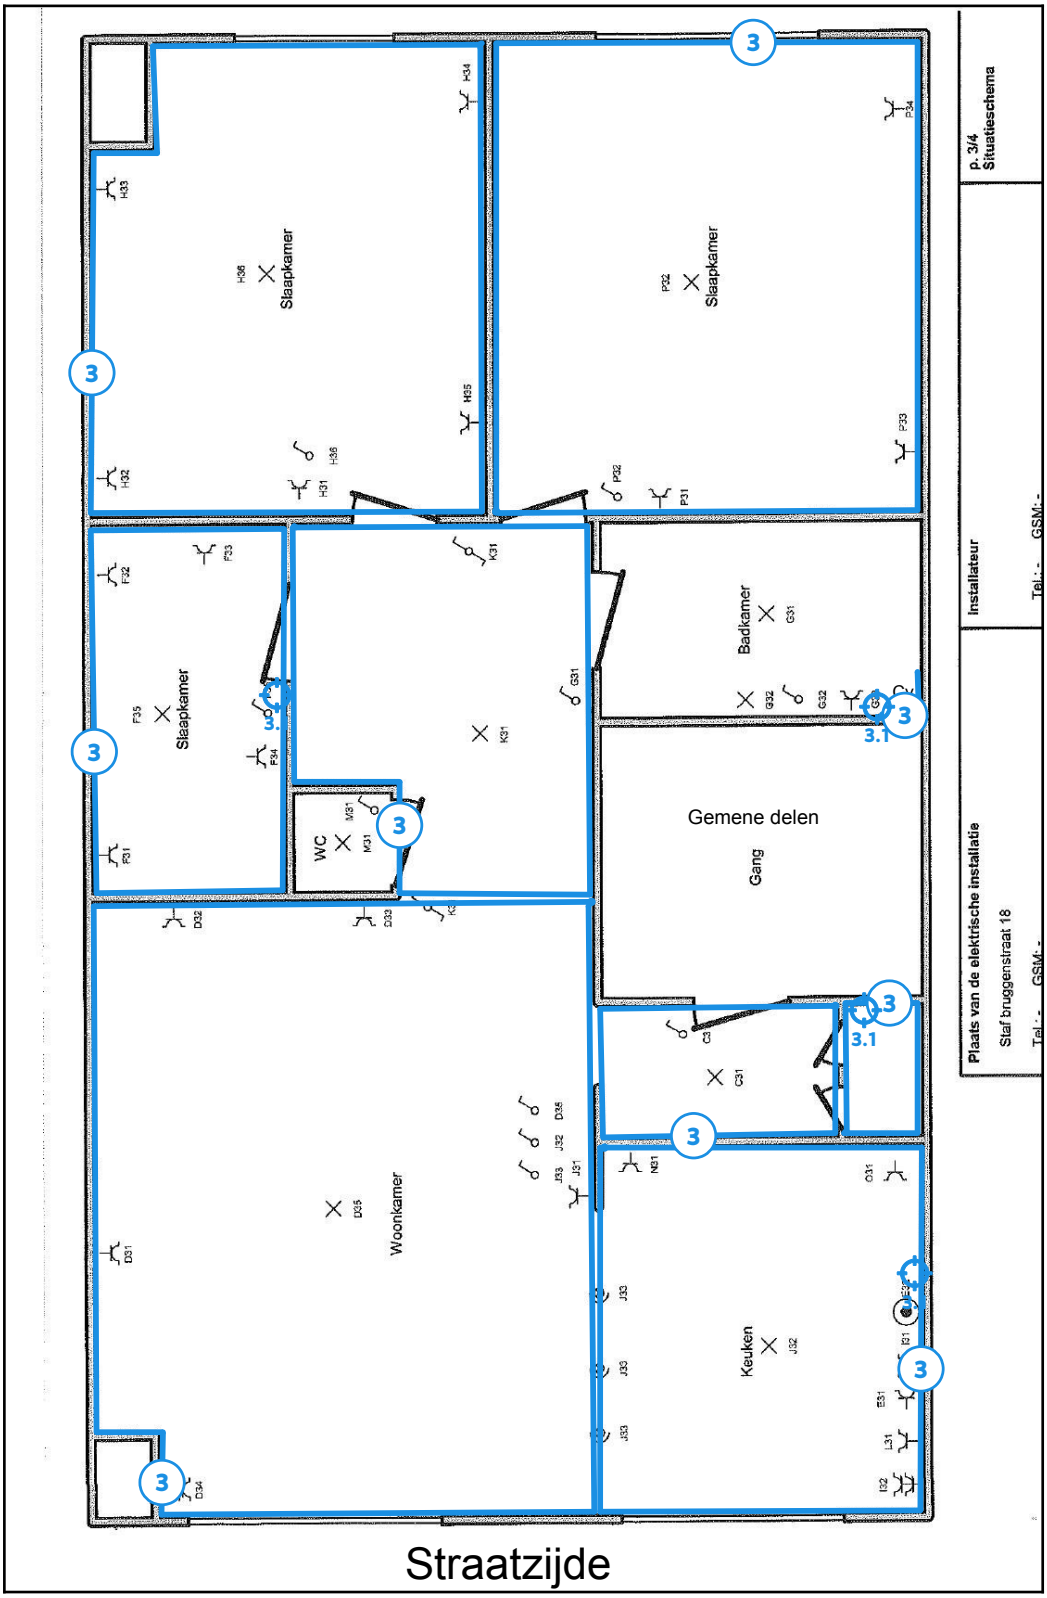
Plan 1.1: Grondplan

3. Pleister muren	Geen asbest	-
3.1 Code: 1	Mengmonster	-

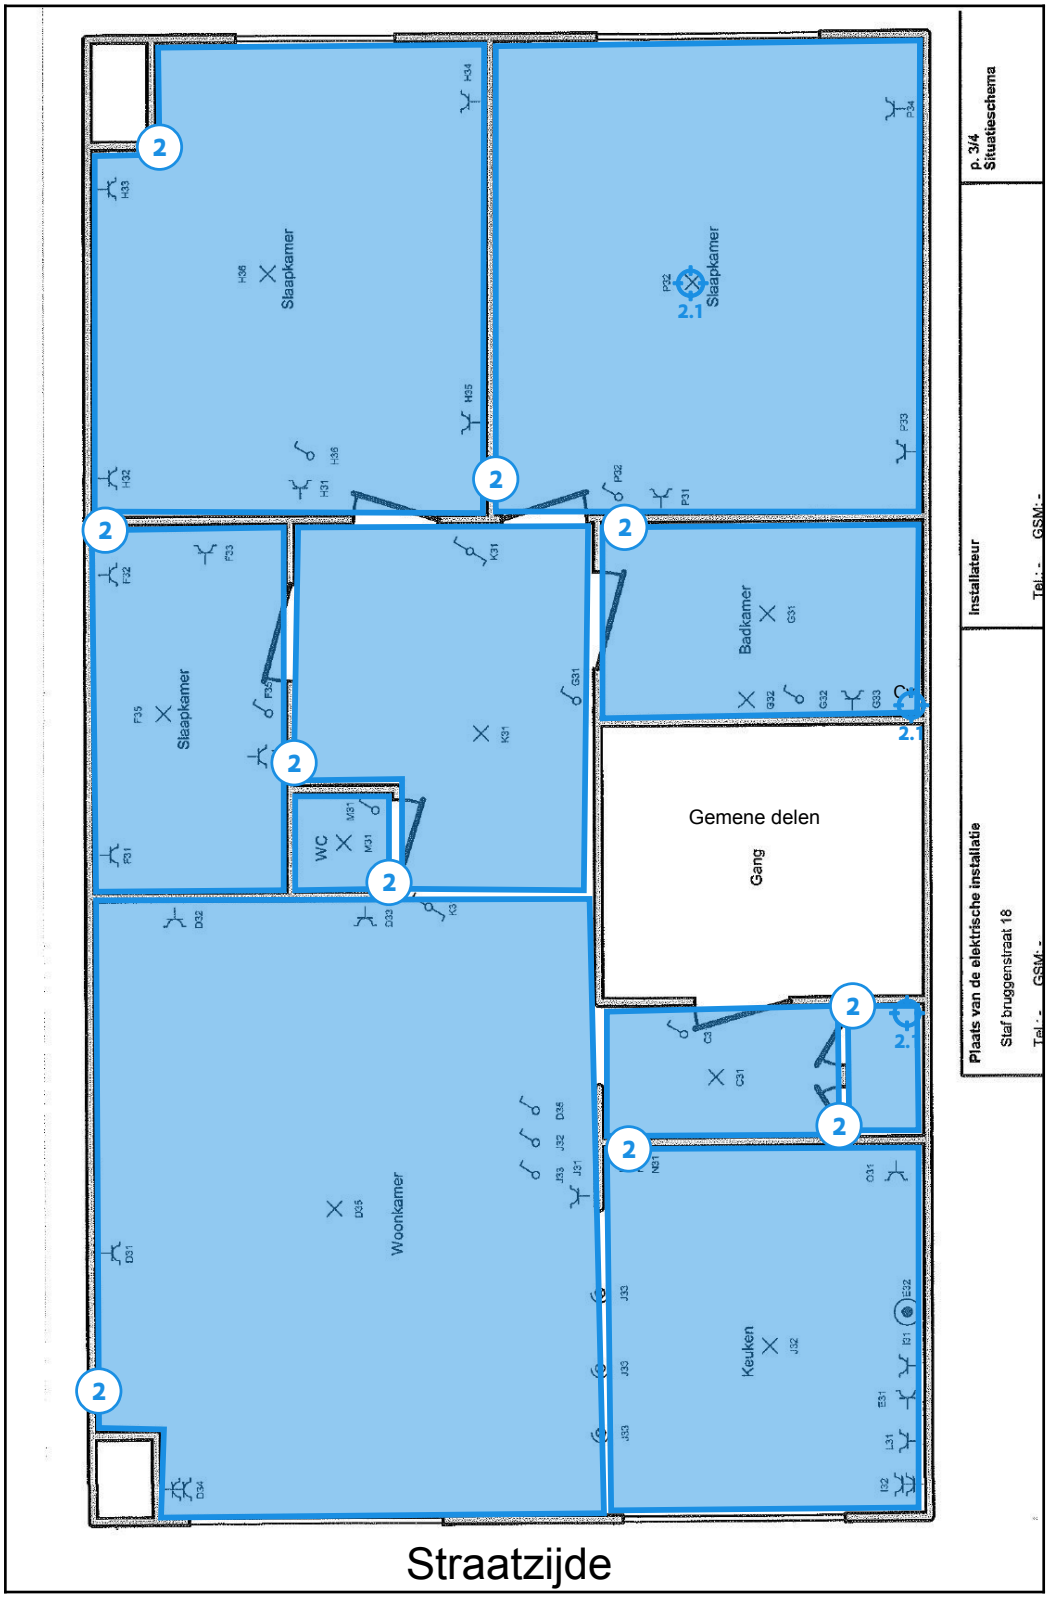
Plan 1.2: Grondplan

2. Pleister plafonds	Geen asbest	-
2.1 Code: 2	Mengmonster	-

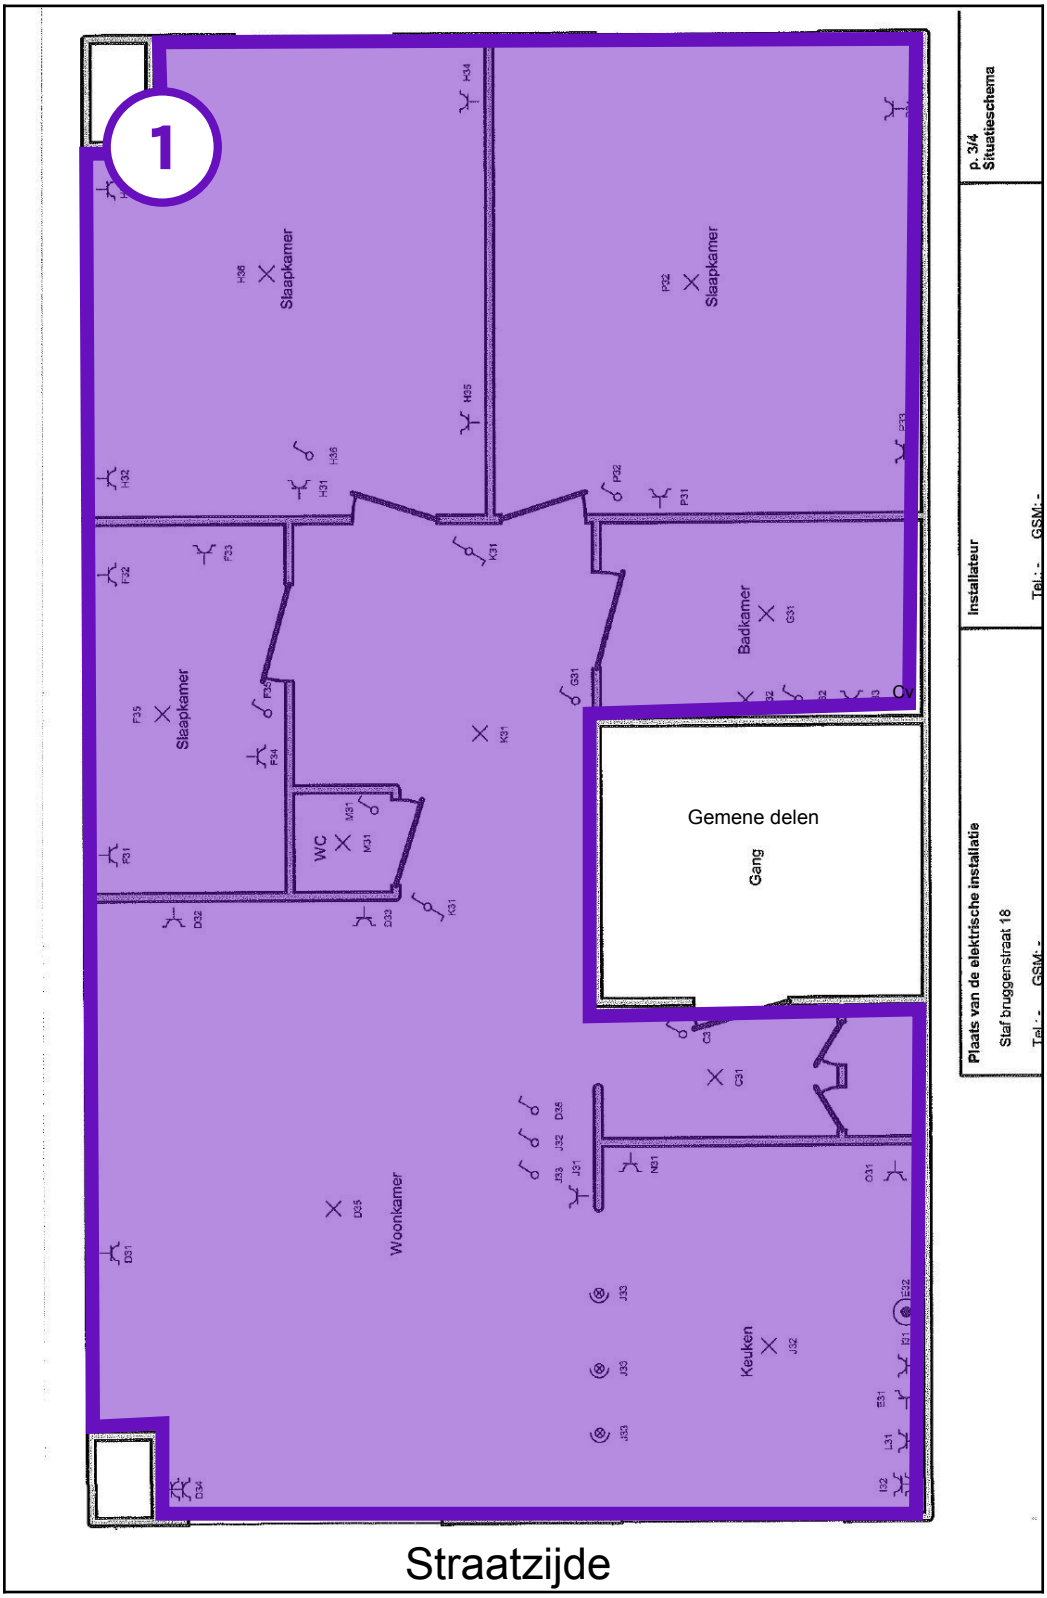
Plan 1.3: Grondplan

1. Tegellijmen vloertegels en wandtegels	Advies	-

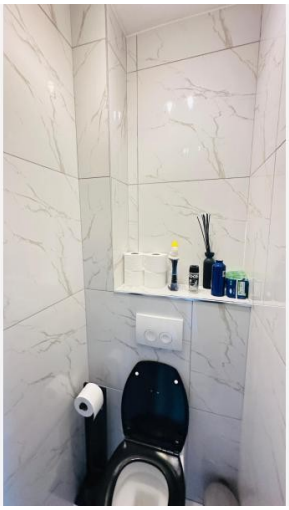
Fiche 1: Tegellijmen vloertegels en wandtegels

De plinten ,vloer- en wandtegels, parket of andere vloerbedekking worden als niet-asbestverdacht beschouwd .Bepaalde tegellijmen daarentegen die gebruikt werden konden vroeger asbesthoudend zijn , zonder destructief onderzoek kon daar echter geen uitsluitsel over gedaan worden . Bij renovatie of afbraakwerken kan via staalname met zekerheid aangetoond worden of deze lijmen al dan niet asbesthoudend zijn om zo de nodige maatregelen en voorschriften te kunnen volgen .

Basis voor advies	Beoordeling op basis van expertise, zonder een vaststelling door de asbestdeskundige.

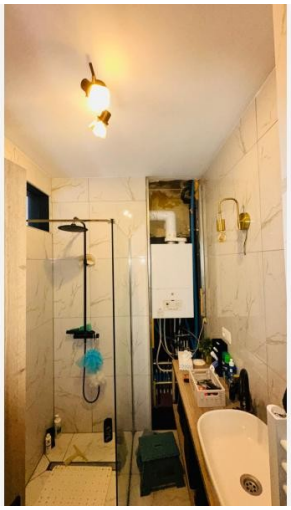
Fiche 2: Pleister plafonds

Geen asbest

#	Type	Referentie	Resultaat
2.1	Mengmonster	2	Geen asbest

Beschrijving	Pleister plafonds
Omgeving	Binnen
Primaire drager	Plafond
Bindmiddel van materiaal	Gips - kalk
Gebondenheid op basis van bindmiddel	Niet-hechtgebonden
Hoeveelheid (oppervlakte - dikte - aantal)	• 95,00 m^2 - 1,00 cm - 1 stuk
Totaal volume	0,95 m^3
Identificatiemethode	Een monstername door de asbestdeskundige met laboanalyse door een asbestlabo.
Destructieve handeling voor identificatie	Nee
Opmerking	Bij aflevering van het attest is de hoeveelheid zonder enige waarborg van oppervlakte en het verschil in min of meer tussen de werkelijke en de ingevoerde oppervlakte of gewicht ook al overtrof dit verschil 100%. De gepleisterde plafonds worden aangeduid met vlakken . Als deze vlakken ontbreken wil dat zeggen dat er visueel geen pleister aan de plafonds aanwezig is , onderliggende lagen zijn niet gekend .
