Asbestinventarisattest

Rivierstraat 62, 2300 Turnhout

Attestnummer : **20260921-000464.000**
Uitgegeven op : **21.09.2026**
Geldig tot : **Onbeperkt** (tenzij de toestand wijzigt)

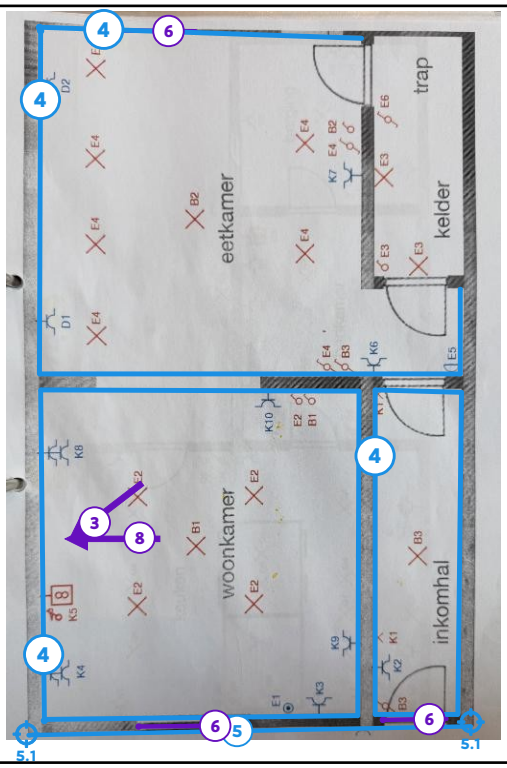
Plan 1.1: Gelijkvloers voor

Beschrijving	Type	Actie
3. Kachelkoord	Advies	-
4. MM01_Muurpleister	Geen asbest	-
5. MM03_Buitenpleister	Geen asbest	-
5.1 Code: M92027	Mengmonster	-
6. Afdichtingsmateriaal aan schrijnwerk	Overige ruimte of materiaal	-
8. Rookgaskanaal	Overige ruimte of materiaal	-

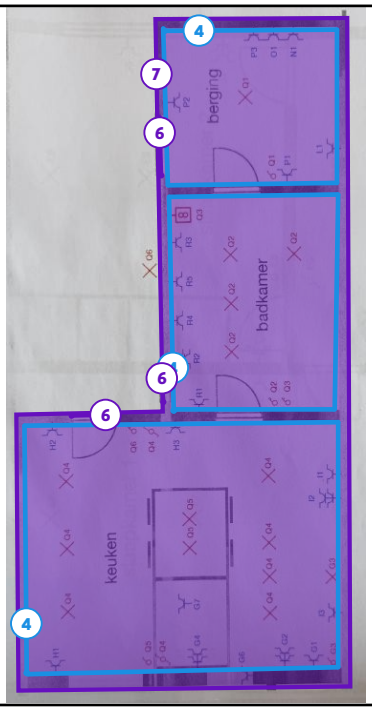
Plan 1.2: Gelijkvloers achter

Beschrijving	Type	Actie
4. MM01_Muurpleister	Geen asbest	-
6. Afdichtingsmateriaal aan schrijnwerk	Overige ruimte of materiaal	-
7. Roofing	Overige ruimte of materiaal	-

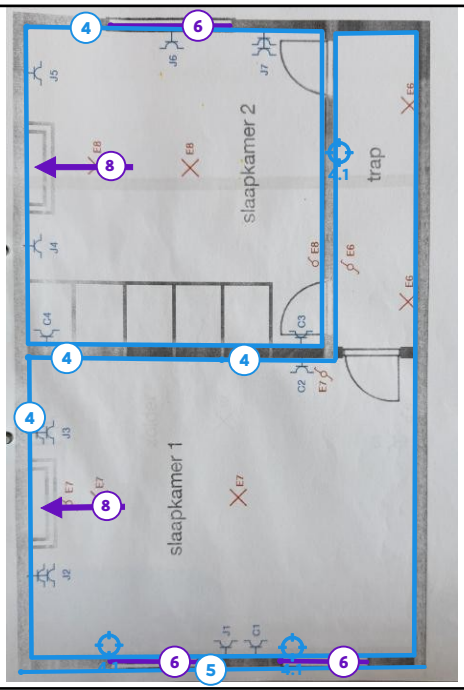
Plan 1.3: Verdieping 1

Beschrijving	Type	Actie
4. MM01_Muurpleister	Geen asbest	-
4.1 Code: M92025	Mengmonster	-
5. MM03_Buitenpleister	Geen asbest	-
6. Afdichtingsmateriaal aan schrijnwerk	Overige ruimte of materiaal	-
8. Rookgaskanaal	Overige ruimte of materiaal	-

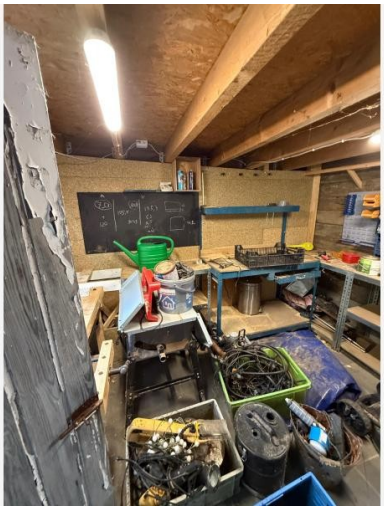
Fiche 2: Tuinberging

Houten tuinberging met EPDM bedekking.

Basis voor advies	De asbestdeskundige beoordeelt het materiaal als niet-asbestverdacht.

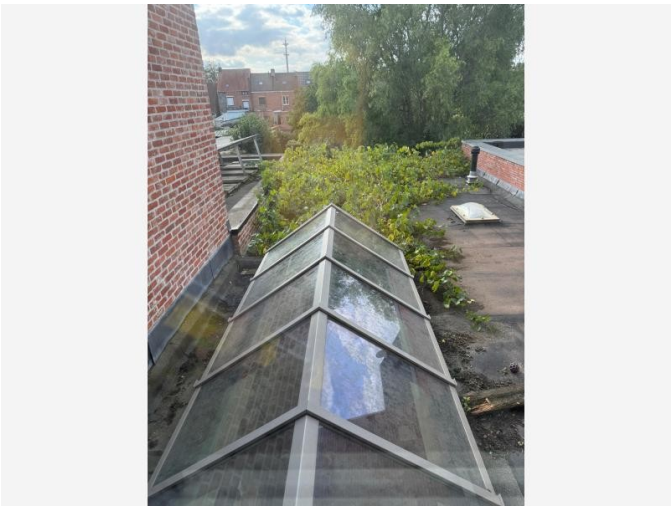
Beschrijving	Notitie	Terug te vinden op plannen
Fiche 6: Afdichtingsmateriaal aan schrijnwerk	-	Plan 1.1: Gelijkvloers voor Plan 1.2: Gelijkvloers achter Plan 1.3: Verdieping 1
Fiche 7: Roofing	De roofing van het volledige platte dak werd vernieuwd in 2011. Onderliggen materialen of oude roofings konden niet worden vastgesteld of uitgesloten. Het nemen van een staal tot op de dragende liggers (dwarsdoorsnede van de dakopbouw) werd achterwege gelaten om de waterdichtheid van het dak niet in het gedrang te brengen en lekkages te voorkomen. Hierdoor kon de aanwezigheid van een eventueel asbesthoudend onderdak of een oude, dieper gelegen asbesthoudende roofinglaag niet met zekerheid worden uitgesloten. Bij toekomstige renovatie- of afbraakwerken aan de dakconstructie dient men waakzaam te zijn. Een destructieve monstername voorafgaand aan de werken wordt in dat geval aanbevolen.	Plan 1.2: Gelijkvloers achter

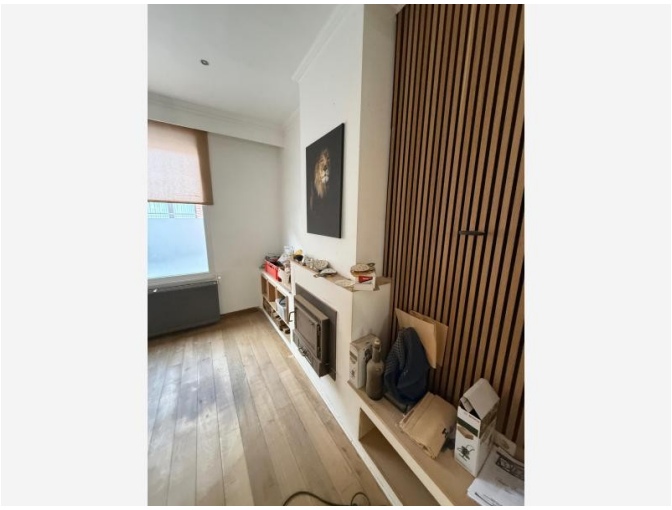
Beschrijving	Notitie	Terug te vinden op plannen
Fiche 8: Rookgaskanaal	Tijdens de inspectie werd de aanwezigheid van een schoorsteenmantel vastgesteld waarin de afvoer van de actuele gasketel is ondergebracht. De inwendige opbouw van dit rookgaskanaal was echter niet visueel waarneembaar. De wanden van de schacht of eventueel dieper gelegen rookgasbuizen binnen de schoorsteenmantel konden niet worden geïnspecteerd. Het is niet uitgesloten dat er zich achter de afwerking of in de schacht asbestcementen buizen of bekledingen bevinden. Zolang de schouw in de huidige staat behouden blijft en niet wordt doorboord of afgebroken, is er geen direct risico. Bij toekomstige renovatiewerken, het verwijderen van de schouw of het aanpassen van de verwarmingsinstallatie, dient men waakzaam te zijn. Voorafgaand aan dergelijke werken wordt een destructief onderzoek van de schacht aanbevolen om de aanwezigheid van asbestmaterialen definitief uit te sluiten.	Plan 1.1: Gelijkvloers voor Plan 1.3: Verdieping 1
