Asbestinventarisattest

Kortestraat 22/00.1, 2850 Boom

Attestnummer : **20260903-000388.001**
Uitgegeven op : **03.09.2026**
Geldig tot : **Onbeperkt** (tenzij de toestand wijzigt)

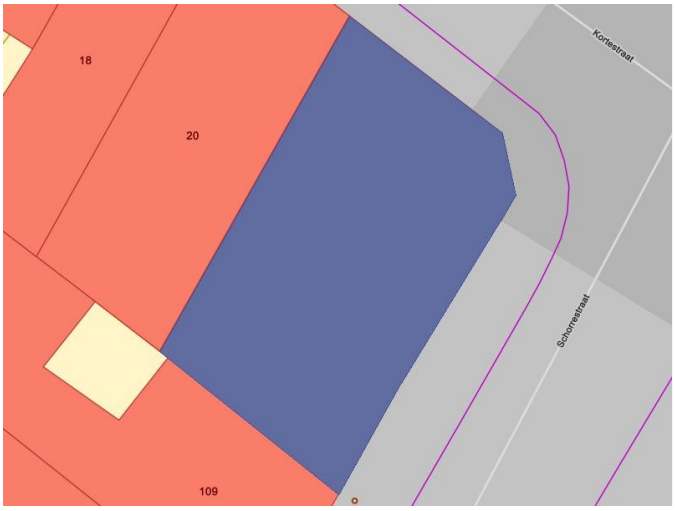
Zone 1: Hoofdgebouw

0 Asbestmaterialen

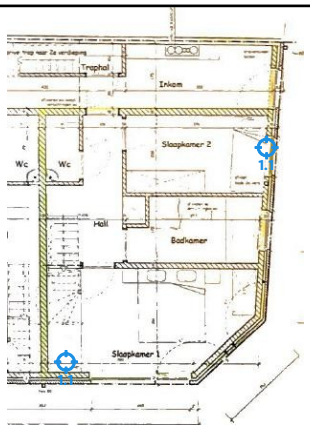
Plan 1.1: gvl

Algemeen pleisterwerk aan de muren

De zichtbare plafondafwerkingen binnen het inspectiegebied bestaan uit niet-asbestverdachte materialen

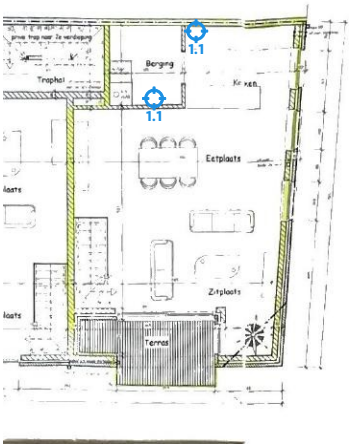
Plan 1.2: 1ste verdieping

Algemeen pleisterwerk aan de muren

De zichtbare plafondafwerkingen binnen het inspectiegebied bestaan uit niet-asbestverdachte materialen
