Asbestinventarisattest

Withoeflei 31, 2920 Kalmthout

Attestnummer : **20261115-000061.000**
Uitgegeven op : **15.11.2026**
Geldig tot : **15.11.2036**

Asbestveilig (maar niet asbestvrij)

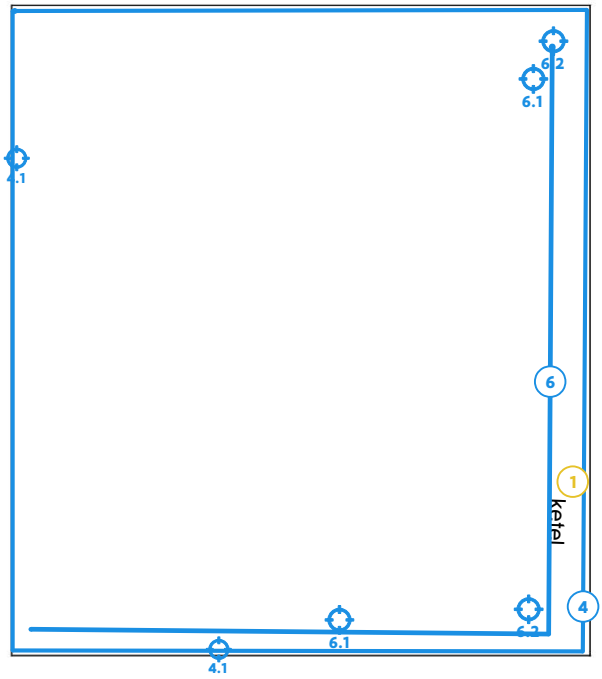
Plan 1.1: Plan kelder

Beschrijving	Type	Actie
1. Roetschuif bij kelder	Asbestmateriaal	Zorgvuldig beheren
4. Pleister - cementering muren kelder	Geen asbest	-
4.1 Code: 2 Cementering muren kelder	Mengmonster	-
6. Leidingisolatie - kelder	Geen asbest	-
6.1 Code: 3. Gipsisolatie rechte buizen	Mengmonster	-
6.2 Code: 4. Gipsisolatie bochten	Mengmonster	-

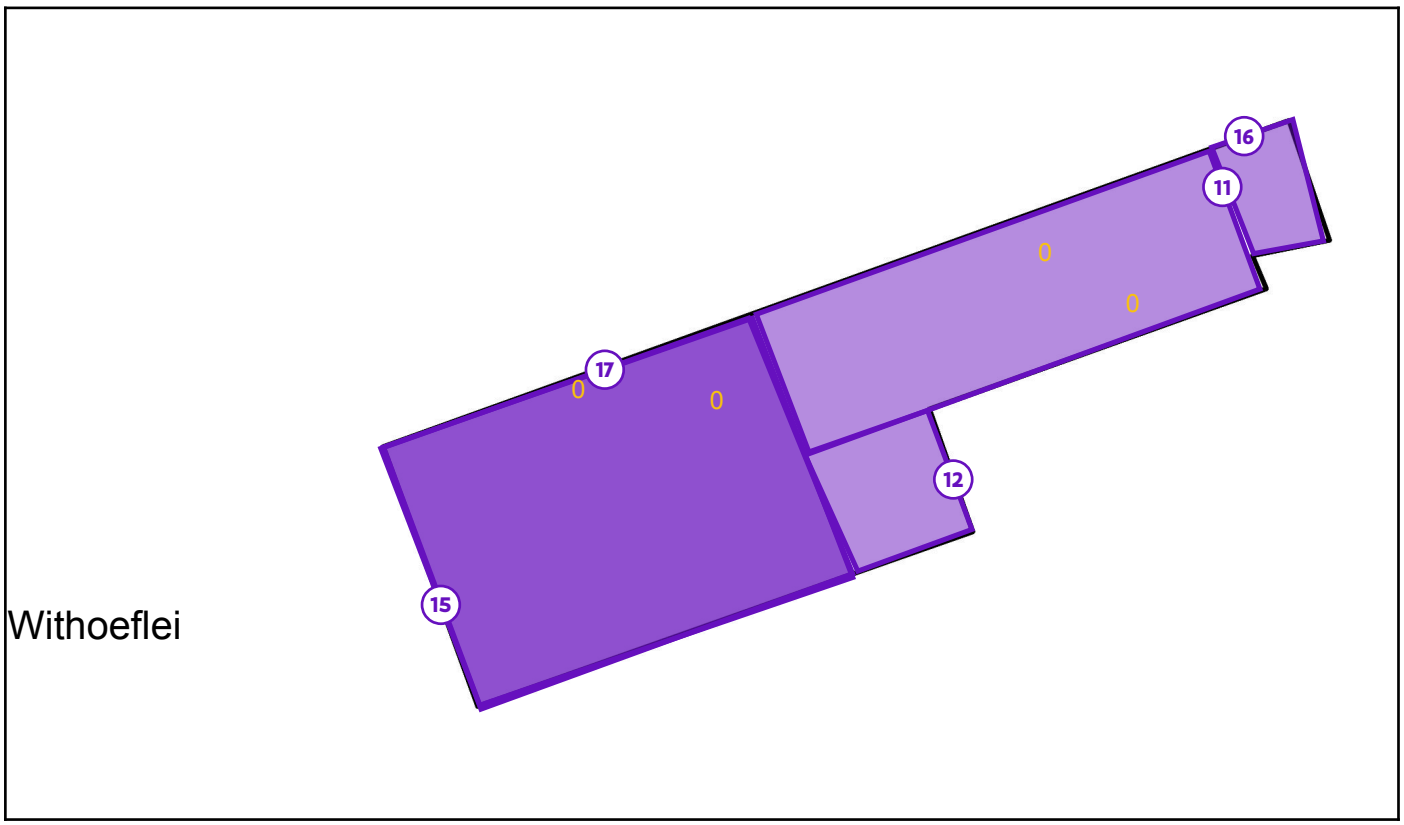
Plan 1.6: Plan dak

Beschrijving	Type	Actie
2. Rookgaskanaal	Beperking	-
11. Dakbedekking - plat dak EPDM	Overige ruimte of materiaal	-
12. Dakbedekking - afdak glas	Overige ruimte of materiaal	-
14. Rookgaskanaal	Overige ruimte of materiaal	-
15. Dakbedekking - dakpannen	Overige ruimte of materiaal	-
16. Dakbedekking - afdak in kunststof dakplaten	Overige ruimte of materiaal	-
17. Onderdak - woning	Overige ruimte of materiaal	-

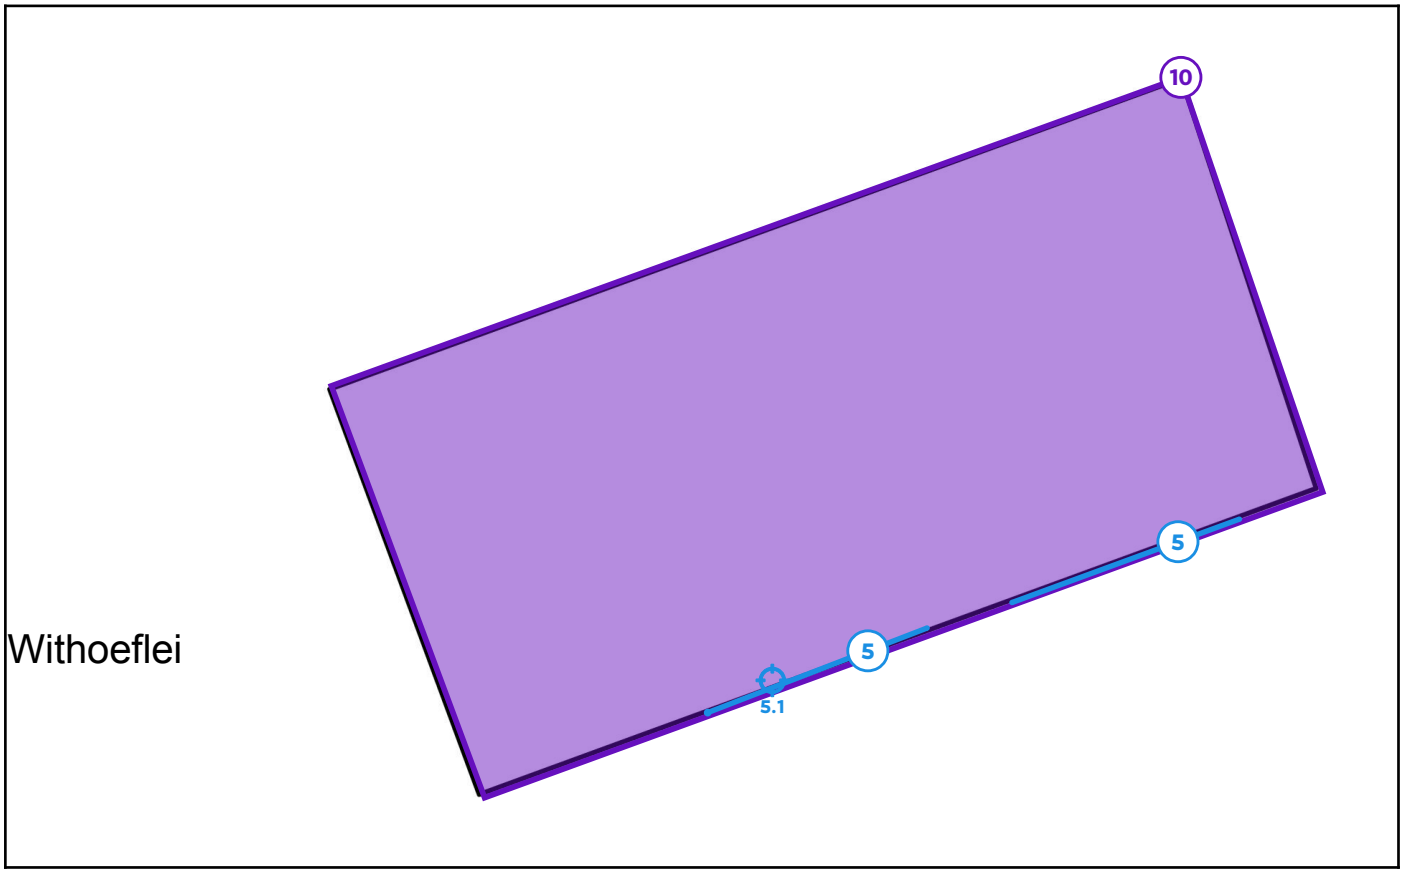
Plan 2.1: Tuinhuis plan

Beschrijving	Type	Actie
5. Kit - stopverf ramen tuinhuis	Geen asbest	-
5.1 Code: 6 Stopverf	Puntmonster	-
10. Dakbedekking tuinhuis	Overige ruimte of materiaal	-

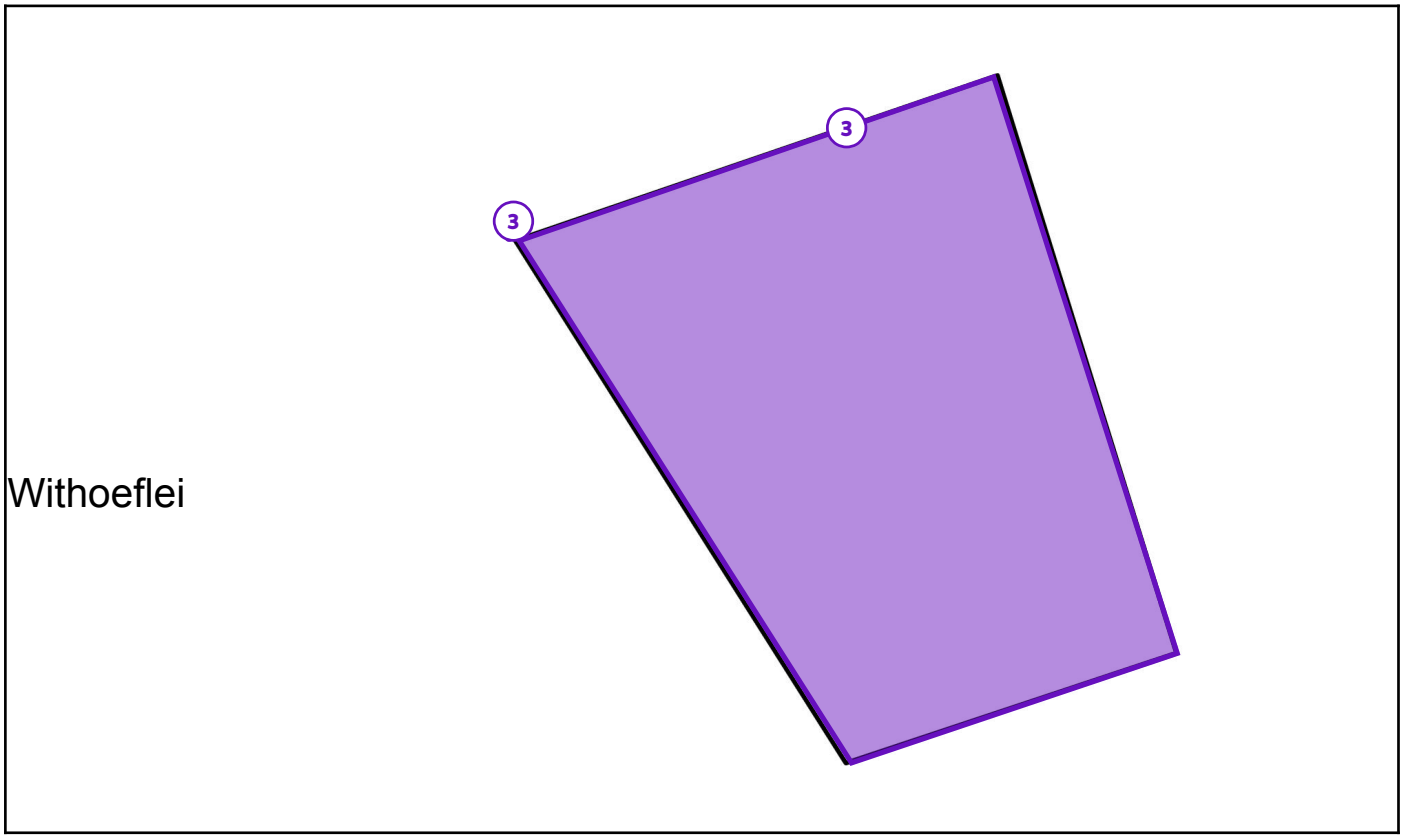
Plan 3.1: Fietsenhok plan

Beschrijving	Type	Actie
3. Fietsenhok	Advies	-

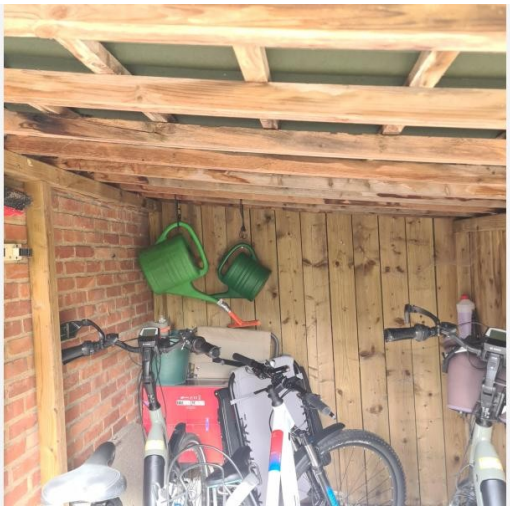
Fiche 3: Fietsenhok

Bij de fietsenhok zijn er geen asbestverdachte materialen aanwezig.

Basis voor advies	De asbestdeskundige beoordeelt het materiaal als niet-asbestverdacht.

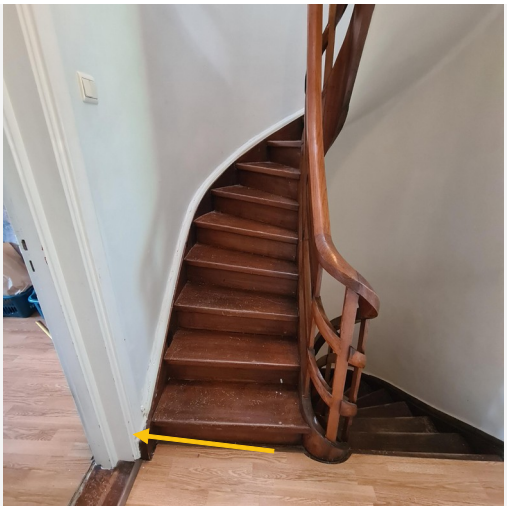
Fiche 7: Pleister - muren

Geen asbest

#	Type	Referentie	Resultaat
7.1	Mengmonster	1. Bezetting muren	Geen asbest

Beschrijving	Pleister - muren
Omgeving	Binnen
Primaire drager	Binnenwand
Bindmiddel van materiaal	Gips - kalk
Gebondenheid op basis van bindmiddel	Niet-hechtgebonden
Hoeveelheid (oppervlakte - dikte - aantal)	• 210,00 m^2 - 1,00 cm - 1 stuk
Totaal volume	2,10 m^3
Identificatiemethode	Een monstername door de asbestdeskundige met laboanalyse door een asbestlabo.
Destructieve handeling voor identificatie	Nee
Opmerking	De hoeveelheid is vermoedelijk. Natte ruimte bemonsterd in de badkamer. Individuele ruimte bemonsterd in slaapkamer. Traphal bemonsterd op 1ste verdieping. Cv-ketel niet bemonsterd staat in de kelder. Verschillende wanden in de woning zijn afgewerkt.
