Asbestinventarisattest

Steenstraat 1, 9820 Merelbeke-Melle

Attestnummer : **20260820-000261.000**
Uitgegeven op : **20.08.2026**
Geldig tot : **20.08.2031**

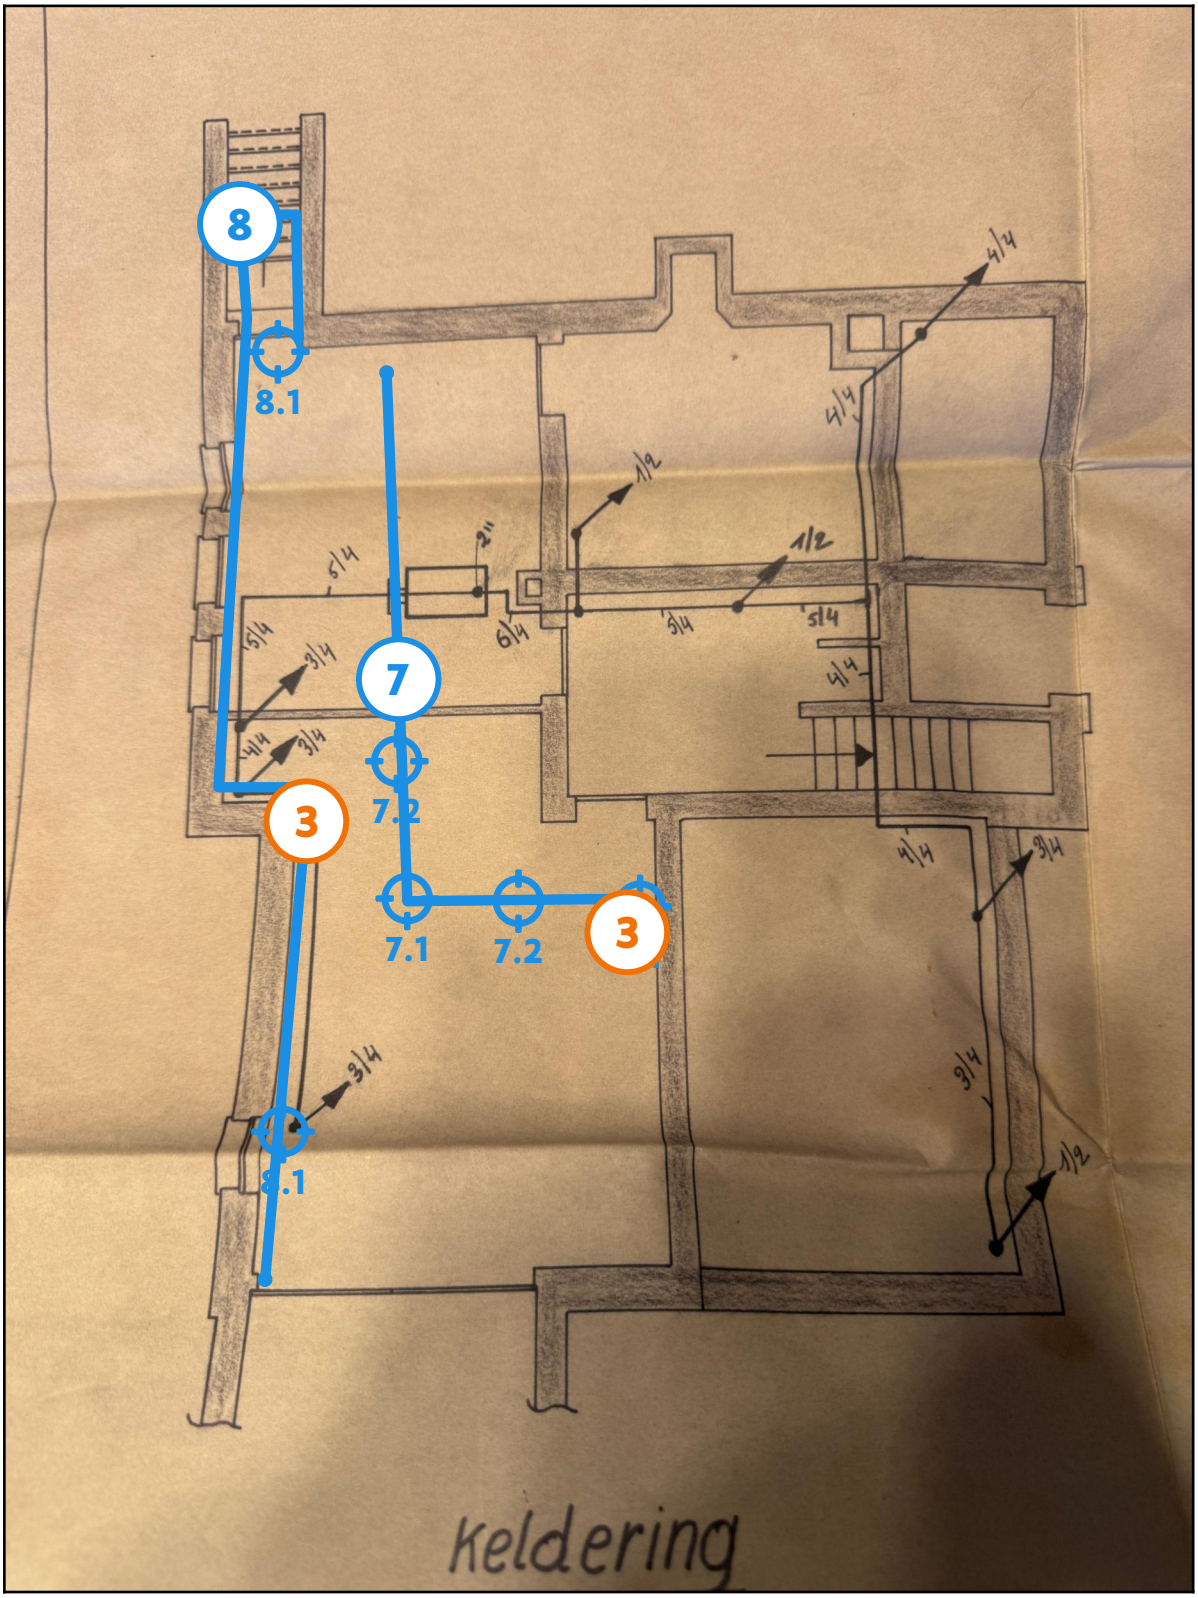
Plan 1.1: Plan V-1

3. Bakeliet toepassing kelder	Asbestmateriaal	Verwijderen
7. Leidingisolatie	Geen asbest	-
7.1 Code: bochstuk	Mengmonster	-
7.2 Code: rechtstuk	Mengmonster	-
8. Cementen smeerlaag binnen	Geen asbest	-
8.1 Code: -6	Mengmonster	-

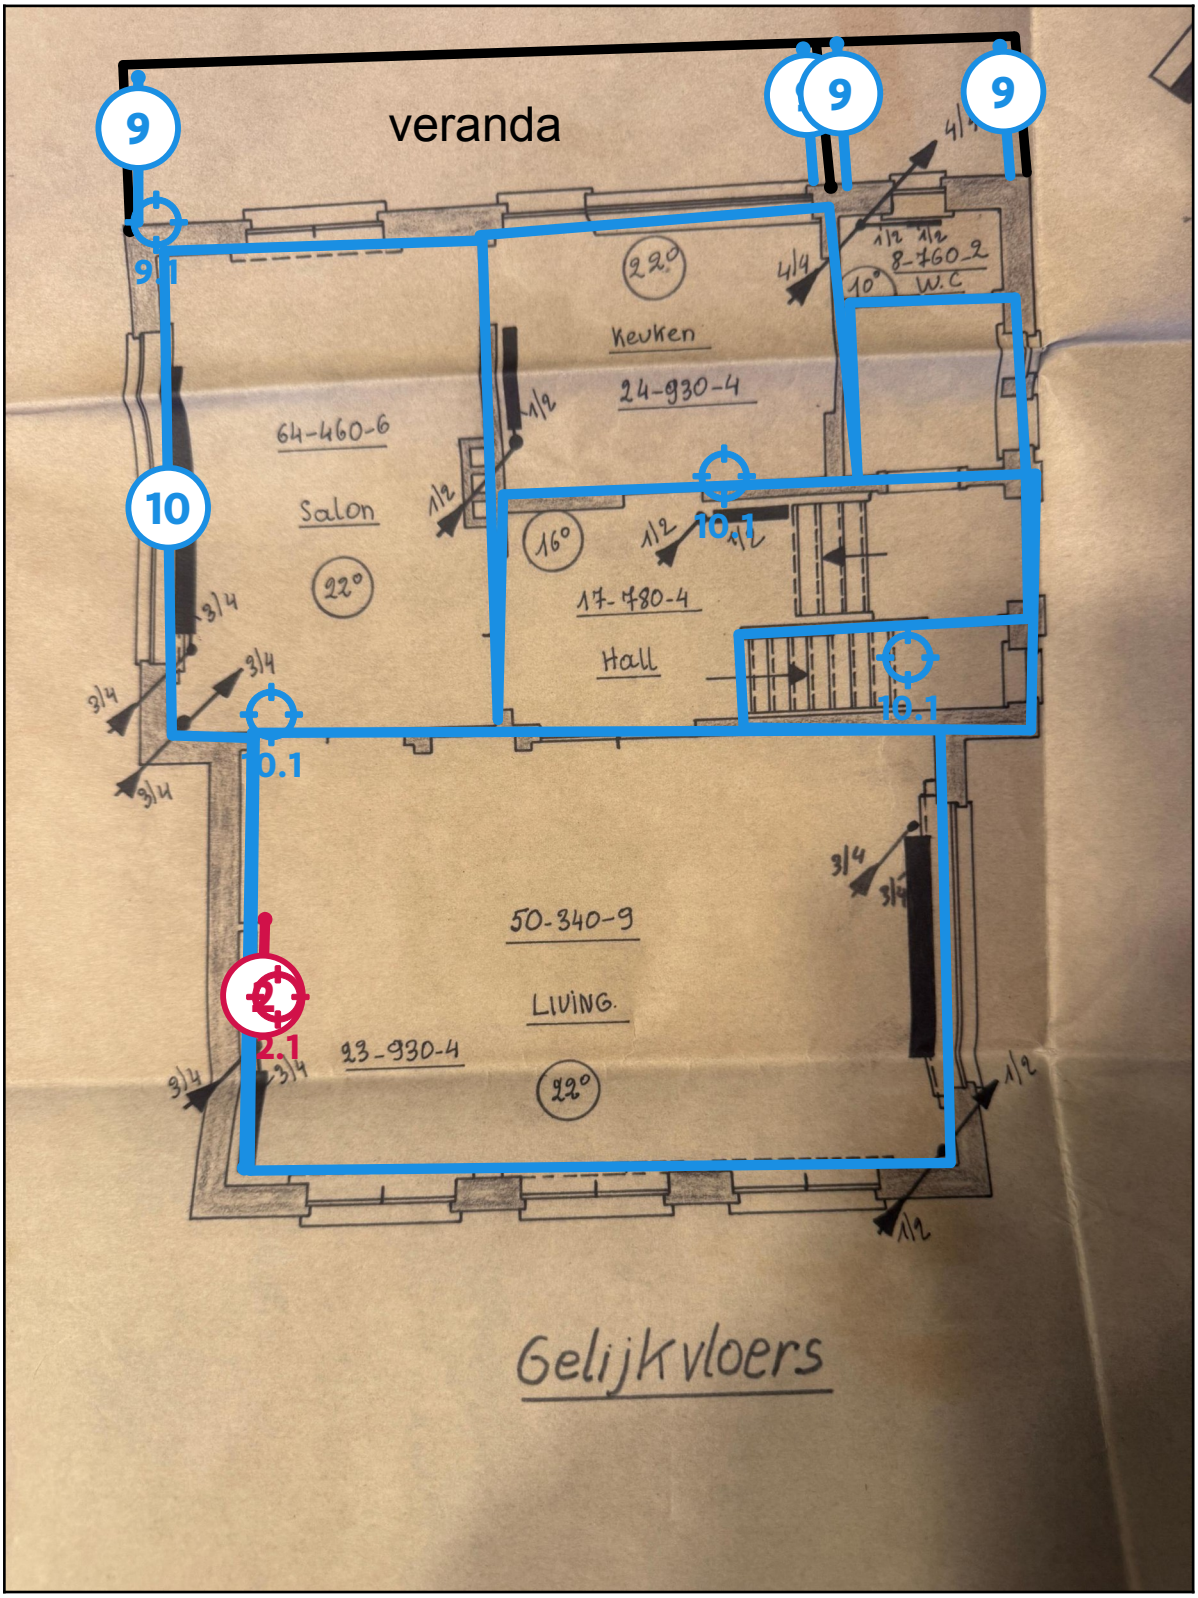
Plan 1.2: Plan V0

2. Kachelkoord	Asbestmateriaal	Dringend verwijderen
2.1 Code: -3	Puntmonster	-
9. Mastiek profiel/muur	Geen asbest	-
9.1 Code: -2	Puntmonster	-
10. Pleisterwerk wanden	Geen asbest	-
10.1 Code: -1	Mengmonster	-

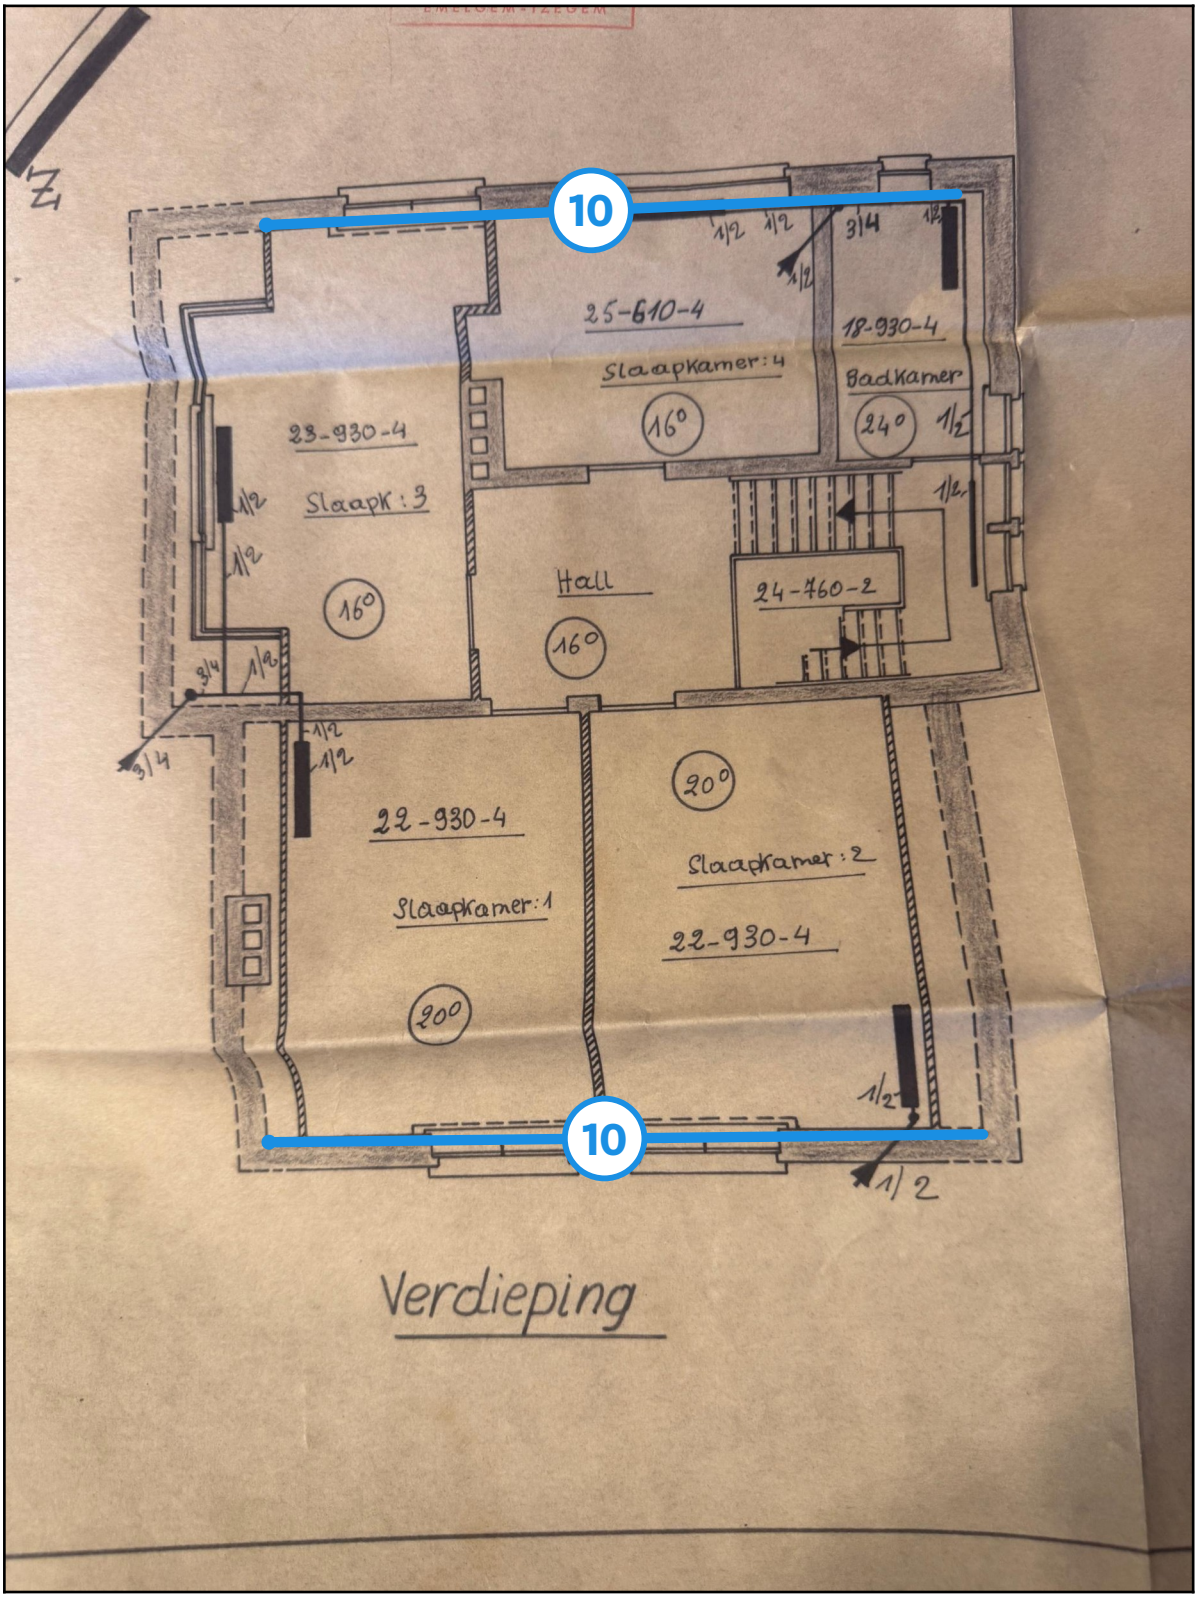
Plan 1.4: Plan V1

10. Pleisterwerk wanden	Geen asbest	-

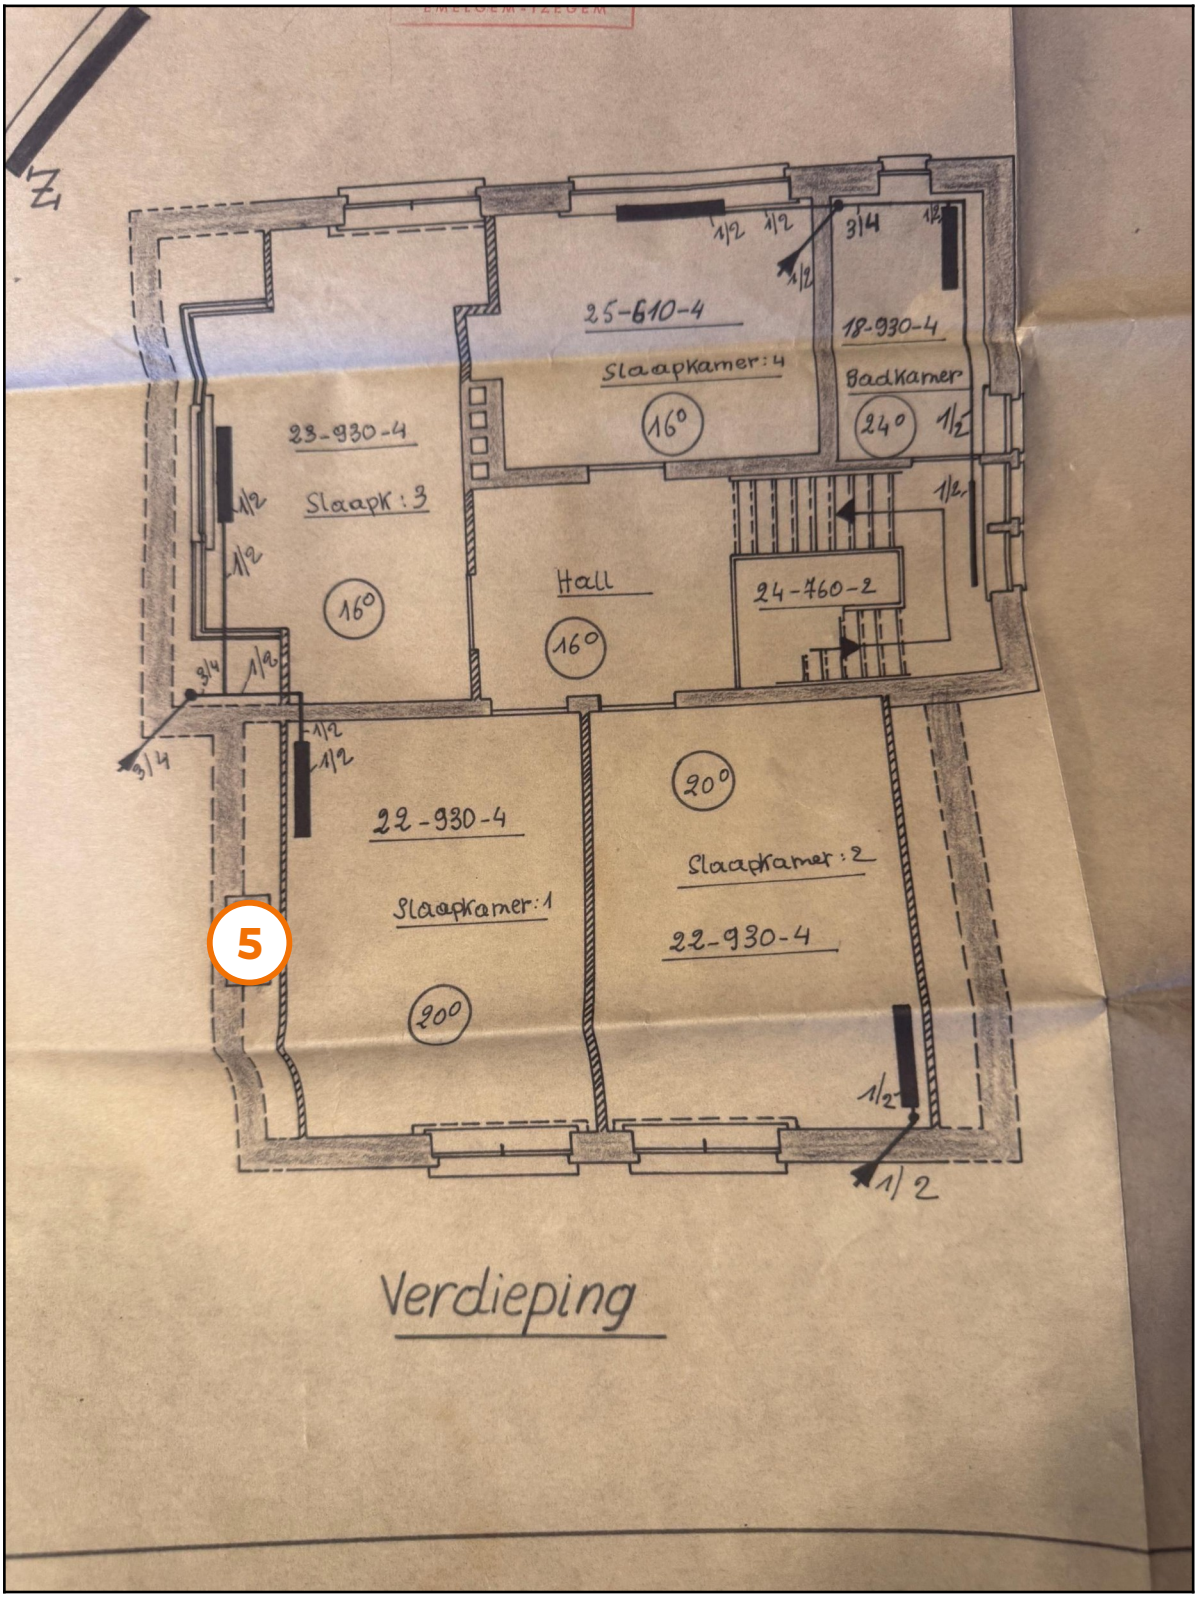
Plan 1.5: Plan V1

5. Schouw	Asbestmateriaal	Verwijderen

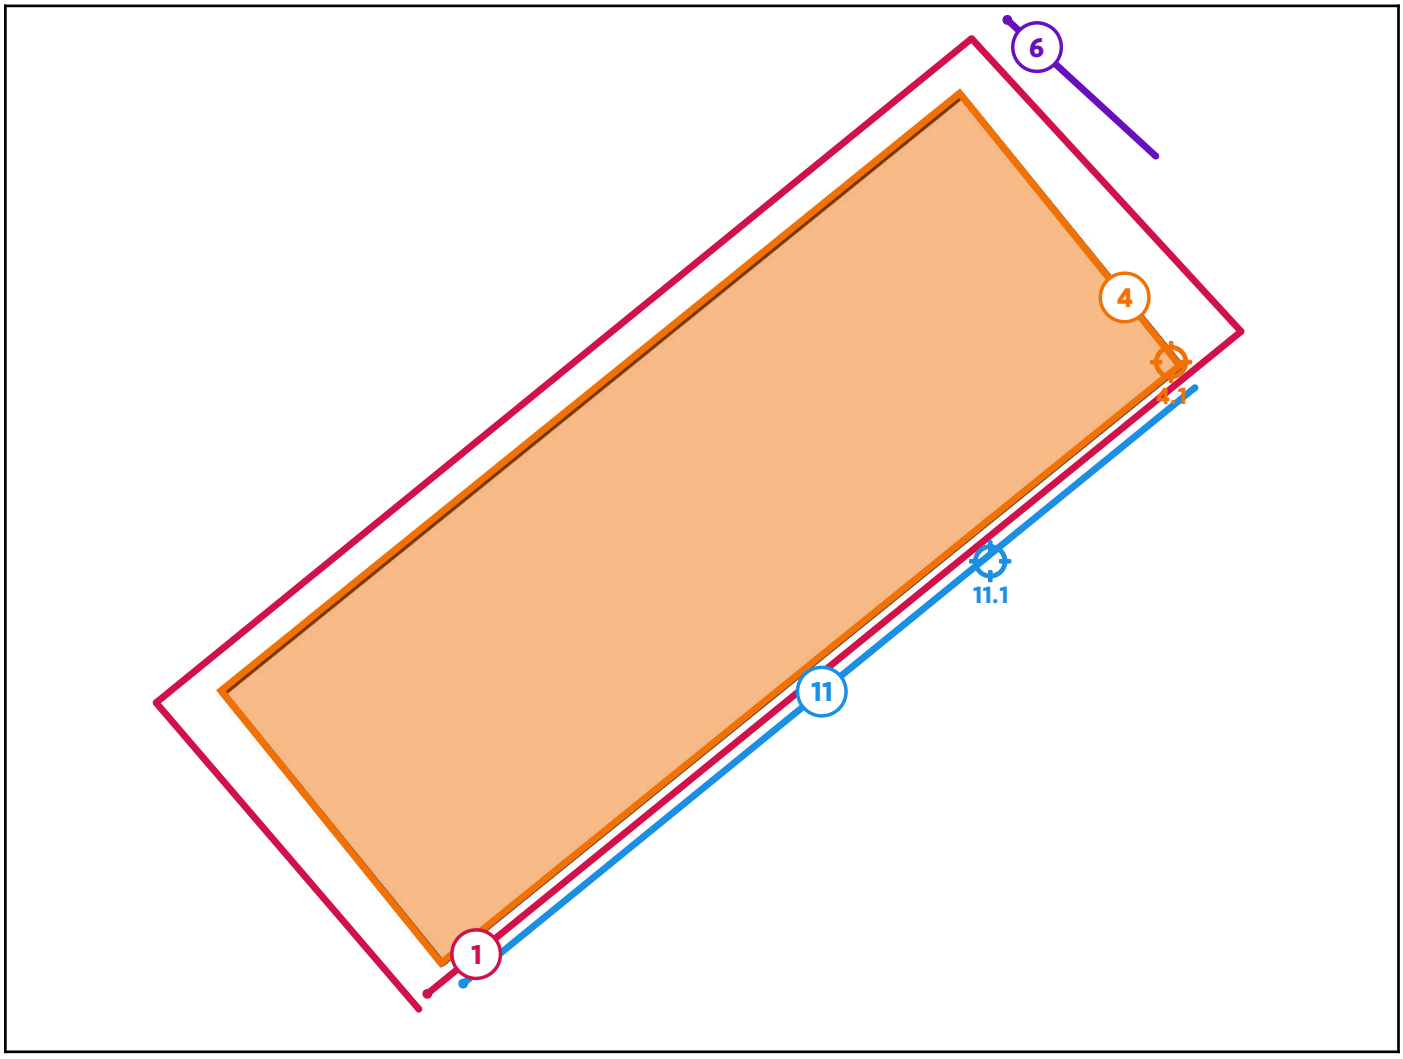
Plan 3.1: Plan bijgebouw

Beschrijving	Type	Actie
1. Mos/slib in de dakgoot	Asbestmateriaal	Dringend verwijderen
4. Dak bestaande uit golfplaten	Asbestmateriaal	Verwijderen
4.1 Code: -7	Puntmonster	-
6. Slib badkuip	Puin, steenslag, (water)bodem	-
11. Roofing	Geen asbest	-
11.1 Code: -8	Puntmonster	-

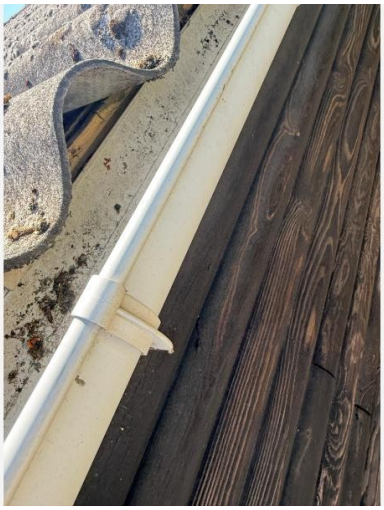
Fiche 1: Mos/slib in de dakgoot

Asbestmateriaal - afvalstof

Het asbestmateriaal valt onder de mijlpaal van 2040.

- Verwijder het asbestafval.

- Eenvoudige handelingen: mag via doe-het-zelf of door werknemer(s) met opleidingsattest eenvoudige handelingen
  Verwijder het afval via het riool.

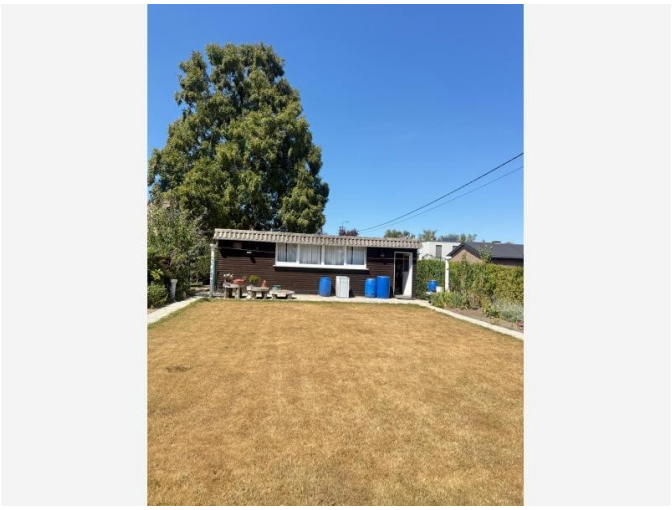
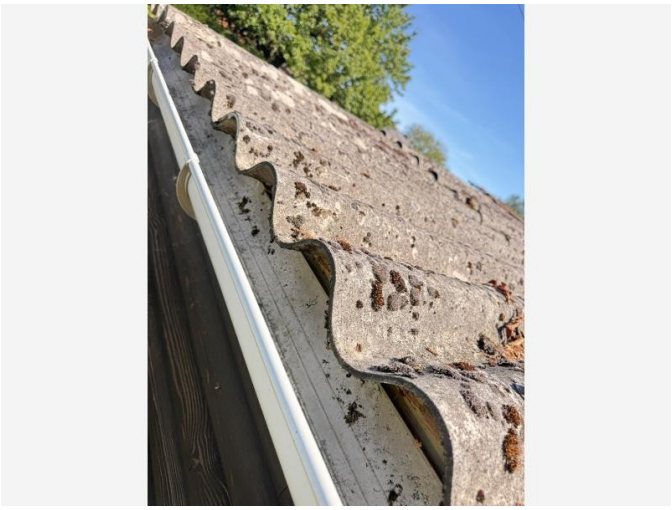
Fiche 4: Dak bestaande uit golfplaten

Het asbestmateriaal valt onder de mijlpaal van 2034.

Eindbeoordeling materiaalrisico	Verhoogd materiaalrisico en/of verhoogde kans op vezelvrijgave

Gebondenheid	Categorie 1: hechtgebonden in oorsprong
Asbestsoort (vezeltype)	Alleen chrysotiel aanwezig
Asbestconcentratie	Laag (< 50%)
Afschermingsgraad van het gehele materiaal	Geheel of deels vrij aan de buitenlucht, maar geen contact met binnenlucht
Toestand van het materiaal	Matig beschadigd, matig verweerd

#	Type	Referentie	Resultaat
4.1	Puntmonster	-7	Chrysotiel

- Verwijder dit asbestmateriaal zo snel mogelijk. Volg de toestand goed op.
- Hemelwater dat afspoelt van asbestcement daken of gevels kan asbestdeeltjes bevatten. Gebruik het enkel voor gesloten circuits (bv. spoelen toiletten). Reinig na het vervangen van het dak of de gevel de dakgoten en regenwaterput of -ton om asbesthoudend sediment of slib te verwijderen

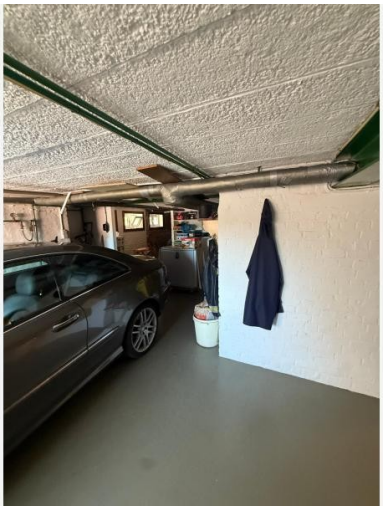
Fiche 7: Leidingisolatie

Geen asbest

Beschrijving	Leidingisolatie
Omgeving	Binnen
Primaire drager	HVAC infrastructuur en uitrusting
Bindmiddel van materiaal	Gips - kalk
Gebondenheid op basis van bindmiddel	Niet-hechtgebonden
Hoeveelheid (lengte - omtrek - dikte - aantal)	• 15,00 m - 20,00 cm - 1,00 cm - 1 stuk
Totaal volume	0,03 m^3
Identificatiemethode	Een monstername door de asbestdeskundige met laboanalyse door een asbestlabo.
Destructieve handeling voor identificatie	Nee
Opmerking	De hoeveelheid is een zo nauwkeurig mogelijke opmeting. Hieraan kunnen evenwel geen rechten worden ontleend. Rechte stukken en bochten worden waar mogelijk apart bemonsterd.

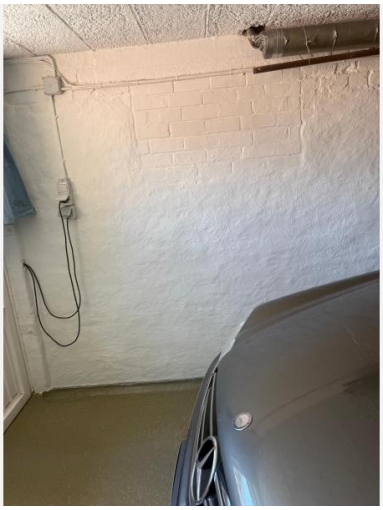
Fiche 8: Cementen smeerlaag binnen

Geen asbest

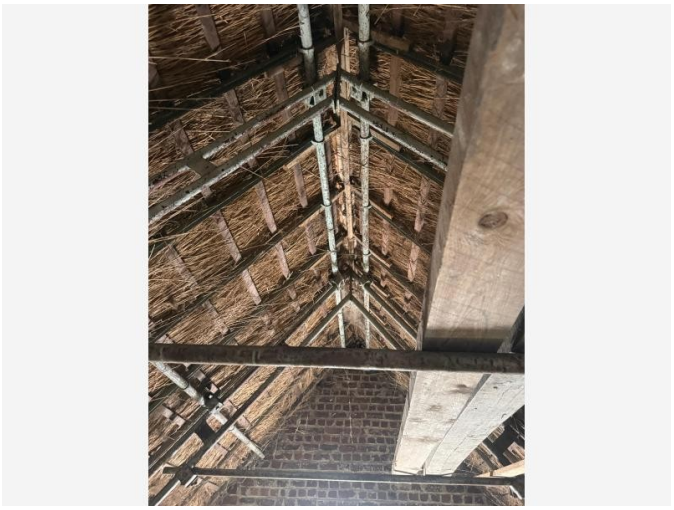
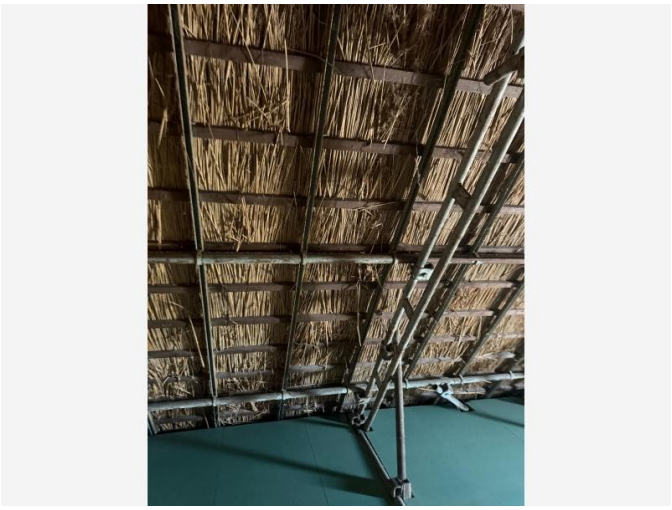
Beschrijving	Notitie	Terug te vinden op plannen
Fiche 13: Onderdak (niet aanwezig)	Het onderdak is niet verdacht en bestaat niet uit een cementvezelplaat.	-
Fiche 14: Lift niet aanwezig	-	-
