Asbestinventarisattest

Boekweitlaan 6, 8750 Wingene

Attestnummer : **20260716-000099.000**
Uitgegeven op : **16.07.2026**
Geldig tot : **16.07.2036**

Asbestveilig (maar niet asbestvrij)

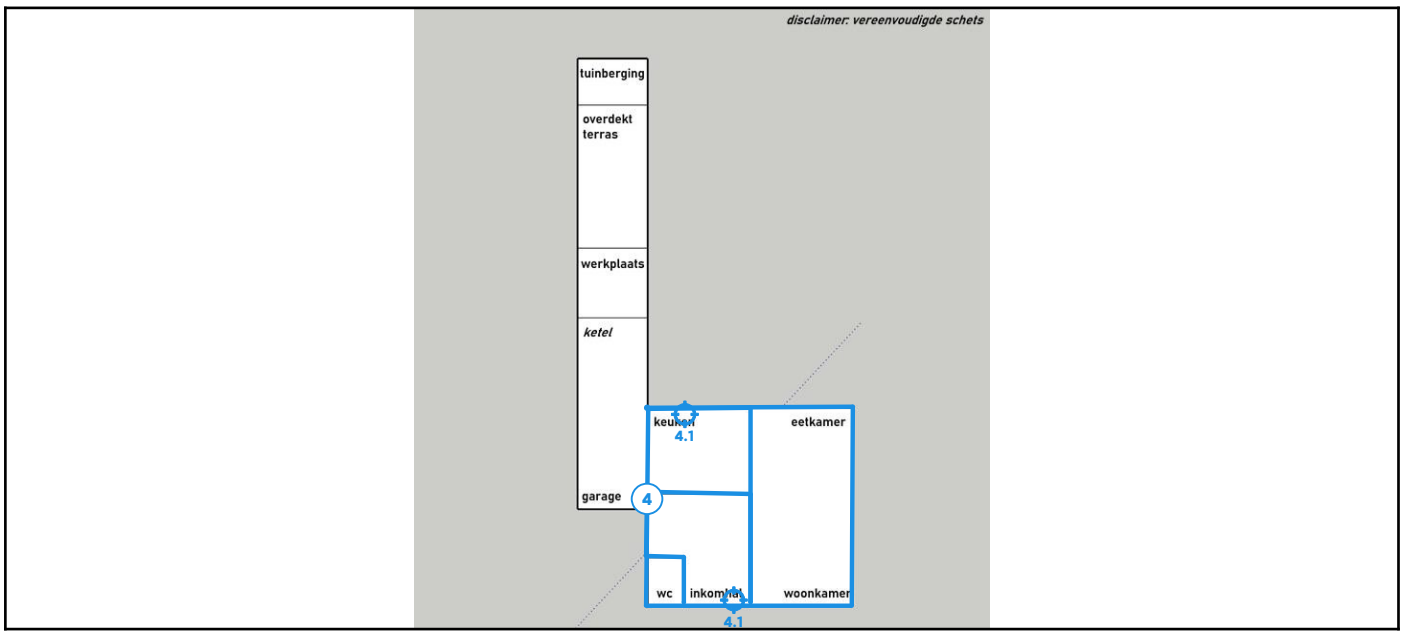
Plan 1.1: grondplan GLV

Beschrijving	Type	Actie
4. afwerkingslagen binnenwanden	Geen asbest	-
4.1 Code: 1393-S01	Mengmonster	-

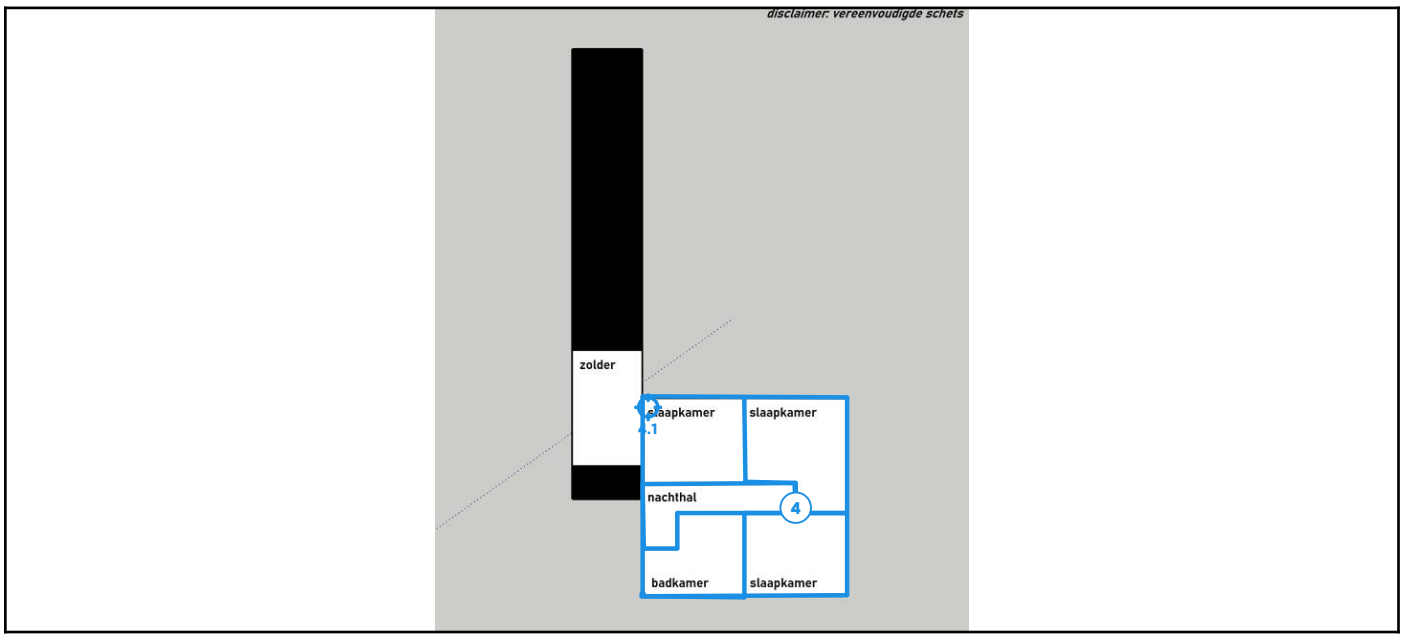
Plan 1.2: grondplan 1eV

Beschrijving	Type	Actie
4. afwerkingslagen binnenwanden	Geen asbest	-
4.1 Code: 1393-S01	Mengmonster	-

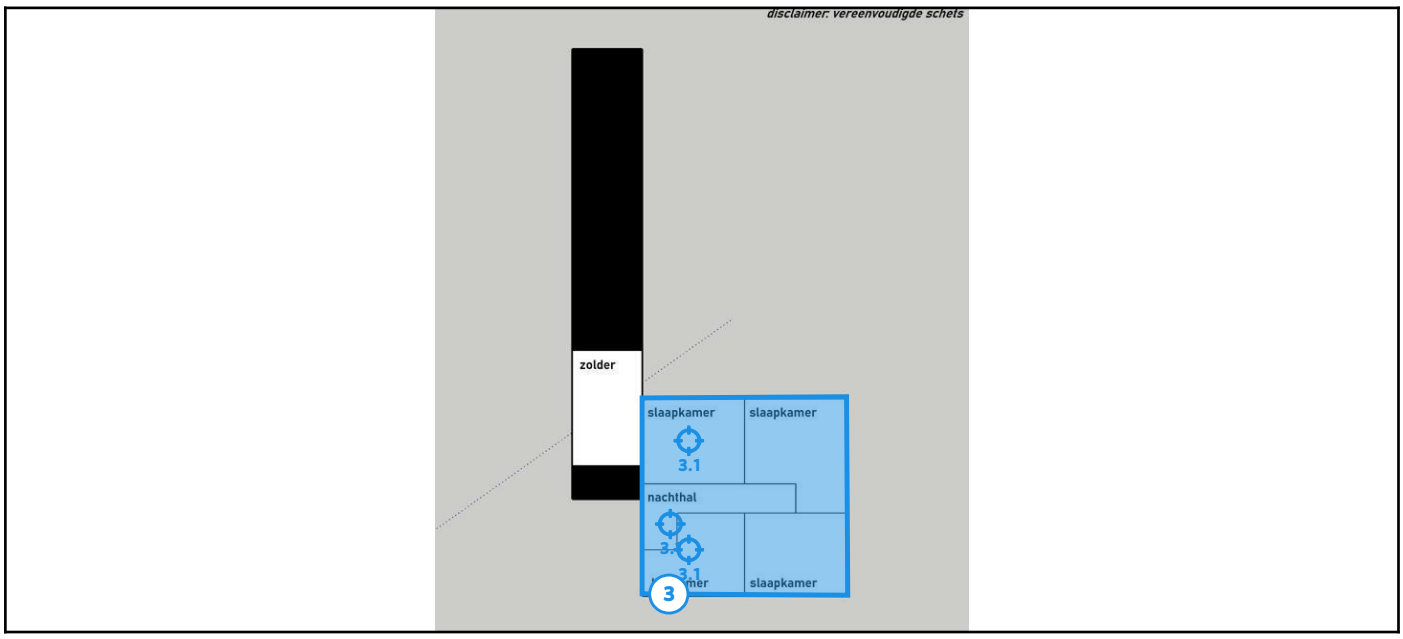
Plan 1.5: plafondplan 1eV

Beschrijving	Type	Actie
3. afwerkingslagen plafonds	Geen asbest	-
3.1 Code: 1393-S02	Mengmonster	-

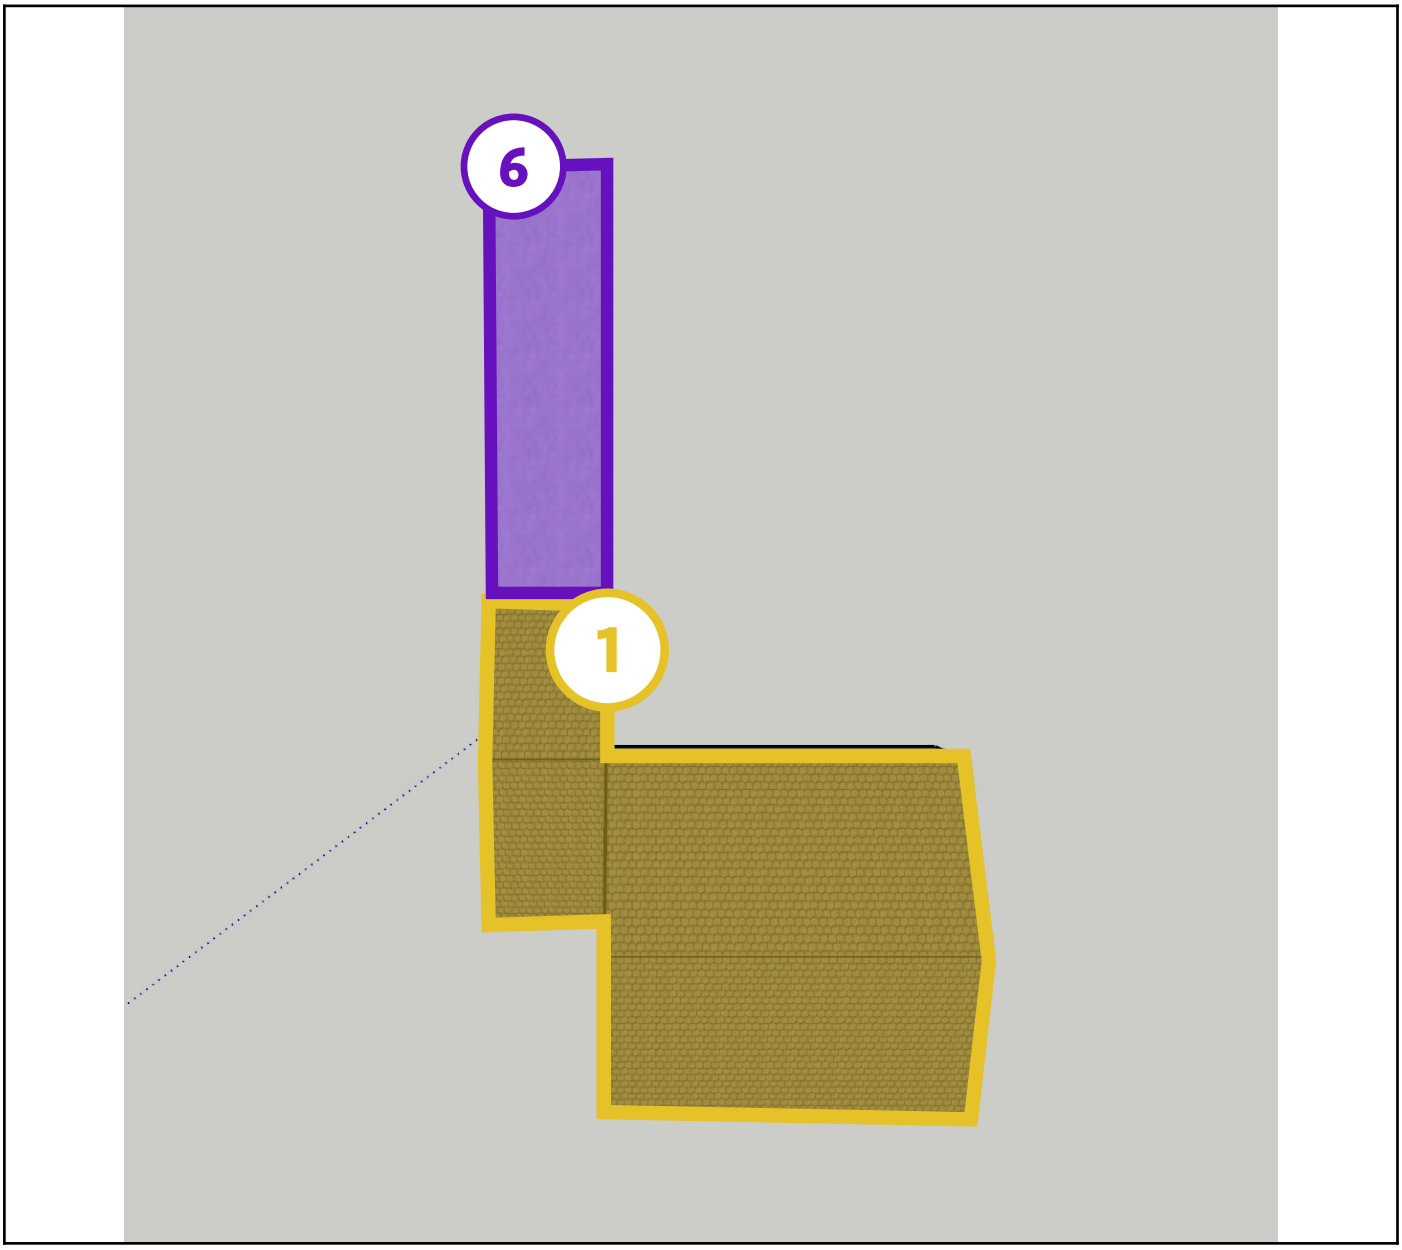
Plan 1.6: dakenplan (1)

Beschrijving	Type	Actie
1. onderdak schuine daken	Asbestmateriaal	Zorgvuldig beheren
6. daken in metaal	Overige ruimte of materiaal	-

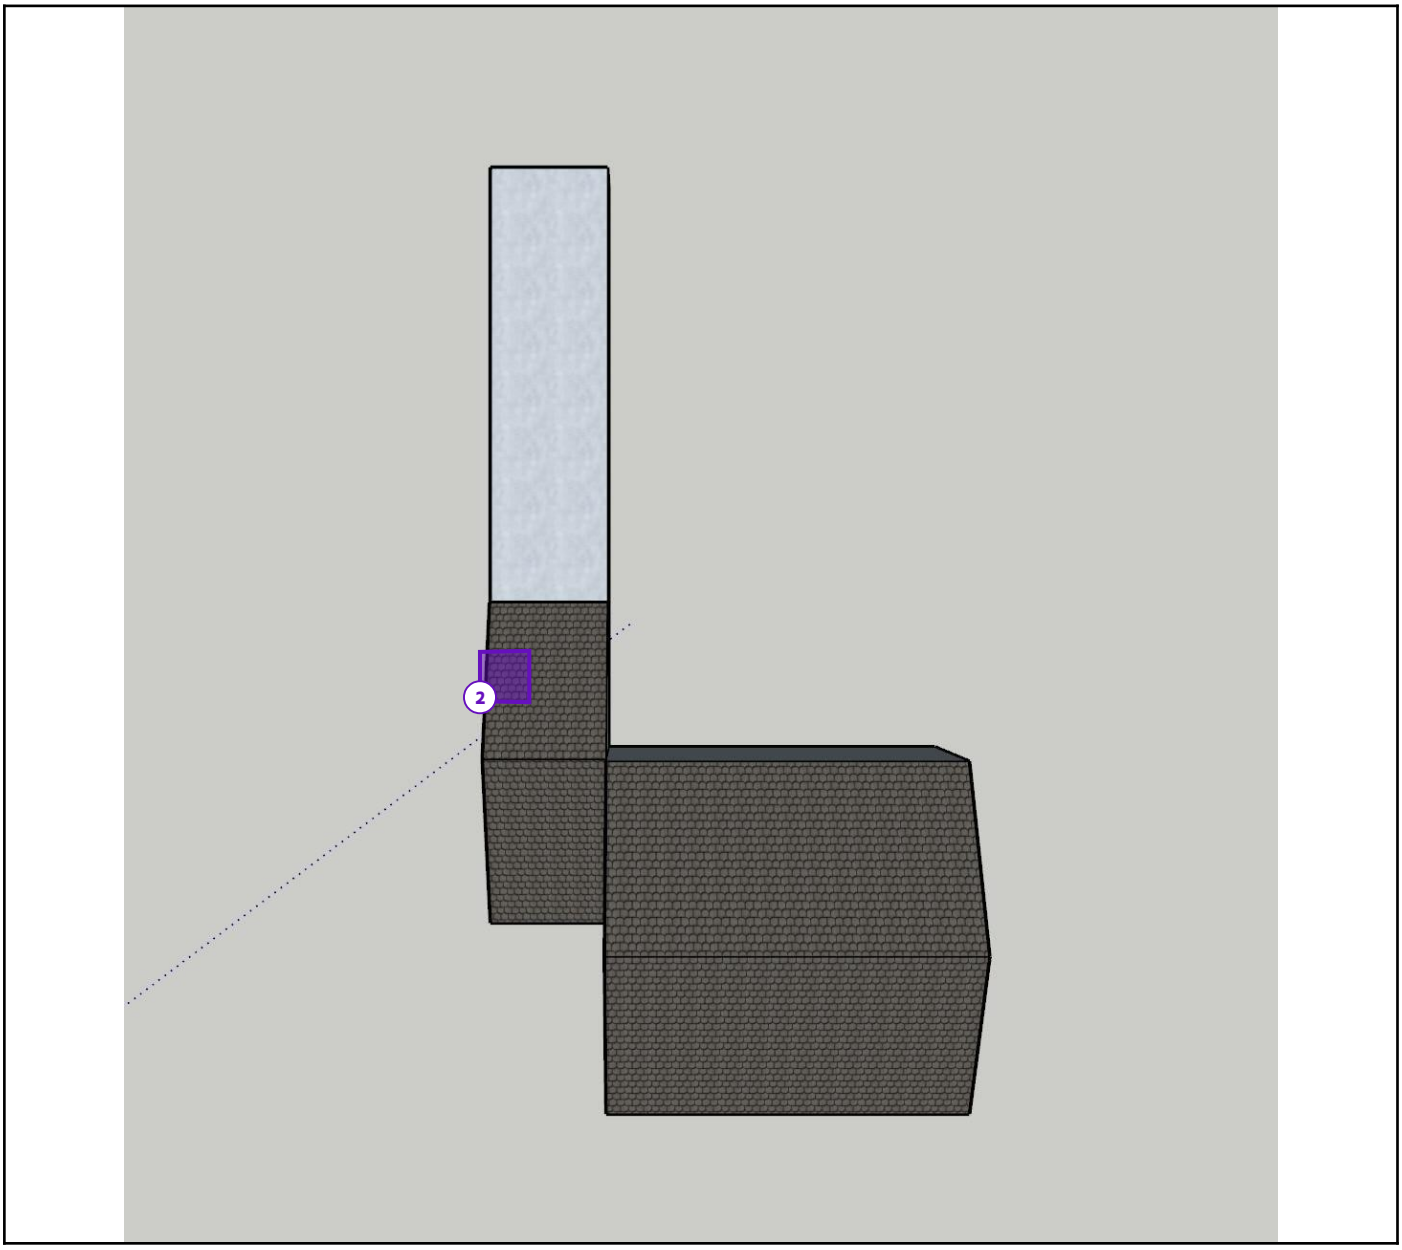
Plan 1.7: dakenplan (2)

Beschrijving	Type	Actie
2. inhoud schouw	Beperking	-

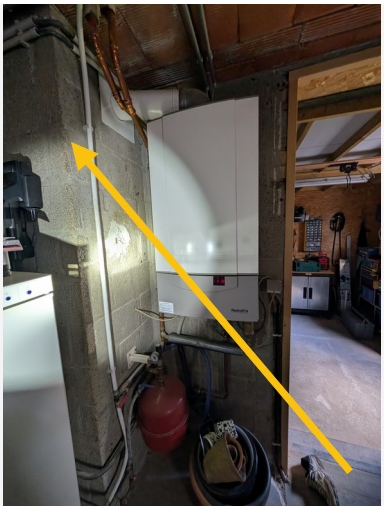
Fiche 2: inhoud schouw

Tijdelijke beperking

Reden: Het te onderzoeken materiaal situeert zich hoger dan 3,50 m te rekenen vanaf een veilige ondergrond

Uitleg van de asbestdeskundige: Door de enorme hoogte kon de inhoud van de aanwezige schouwen niet geïnspecteerd worden. Wees waakzaam tijdens renovatie- of afbraakwerken voor asbestverdachte buizen, rookgaskanalen etc... Bij het aantreffen van dergelijke asbestverdachte bouwtoepassingen is het aanbevolen een staalname met asbestanalyse te laten uitvoeren vooraleer verder te werken.

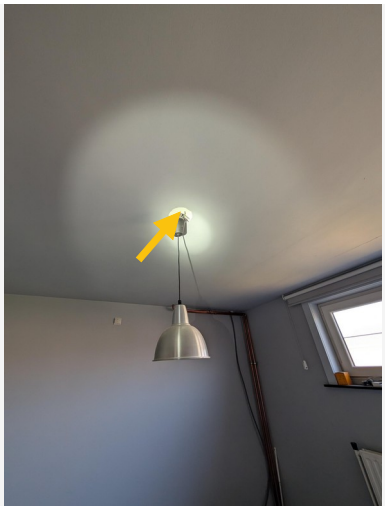
Fiche 3: afwerkingslagen plafonds

Geen asbest

#	Type	Referentie	Resultaat
3.1	Mengmonster	1393-S02	Geen asbest
