Asbestinventarisattest

Grimstedestraat 41, 2300 Turnhout

Attestnummer : **20260909-000500.000**
Uitgegeven op : **09.09.2026**
Geldig tot : **09.09.2031**

Niet-asbestveilig

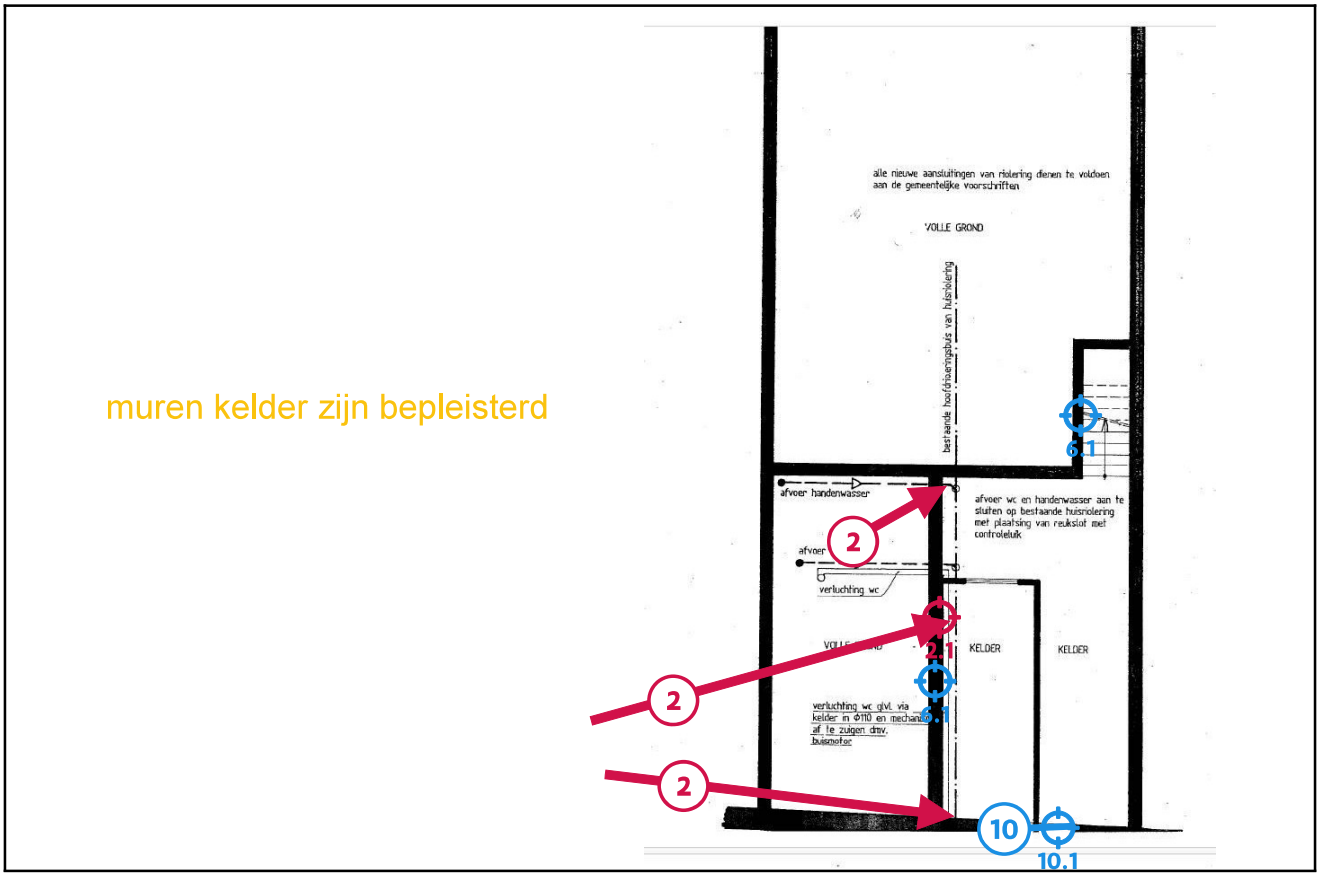
Plan 1.1: kelder

Beschrijving	Type	Actie
2. buis in kelder rond gasleiding (met staalname)	Asbestmateriaal	Dringend verwijderen
2.1 Code: 1	Puntmonster	-
6. Cementering binnentoepassing muren kelder (met staalname)	Geen asbest	-
6.1 Code: 3	Mengmonster	-
10. Kit kozijn-glas raam kelder (met staalname) houten raam	Geen asbest	-
10.1 Code: 2	Puntmonster	-

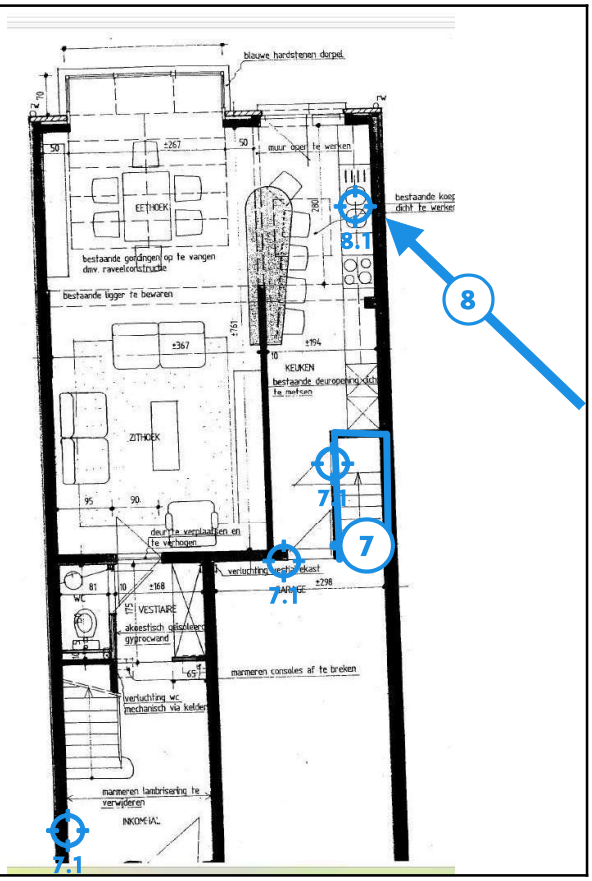
Legende van plan 1.2: gelijkvloers

muren zijn bepleisterd

Beschrijving	Type	Actie
7. Muurpleister	Geen asbest	-
7.1 Code: 6	Mengmonster	-
8. Ontdreuningsplaat spoelbak (monstername)	Geen asbest	-
8.1 Code: 4	Puntmonster	-
11. pleister sierlijsten in woning	Geen asbest	-
15. Kit niet verdacht witte aluminium ramen-deuren (visueel vastgesteld)	Overige ruimte of materiaal	-

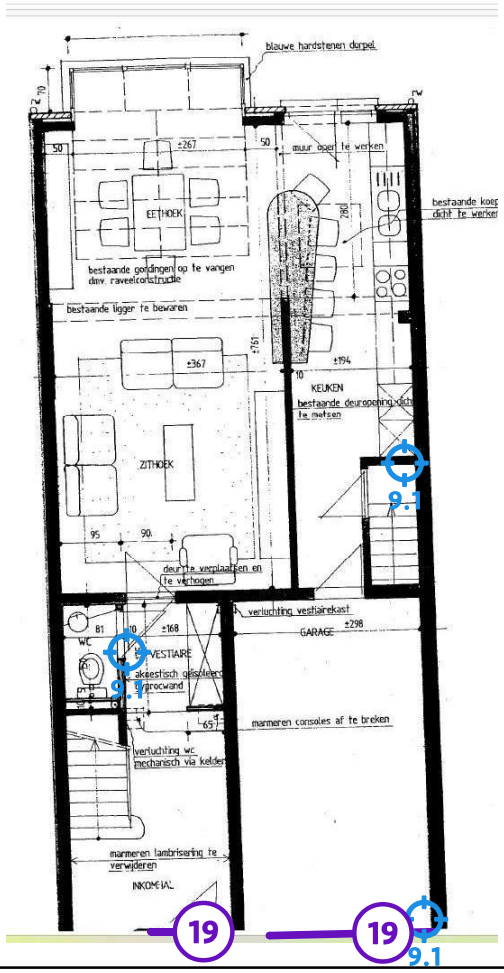
Plan 1.3: gelijkvloers

plafonds zijn bepleisterd

Legende van plan 1.3: gelijkvloers

Beschrijving	Type	Actie
9. Plafondpleister	Geen asbest	-
9.1 Code: 5	Mengmonster	-
19. Kit niet verdacht inkomdeur en garagepoort (visueel vastgesteld)	Overige ruimte of materiaal	-

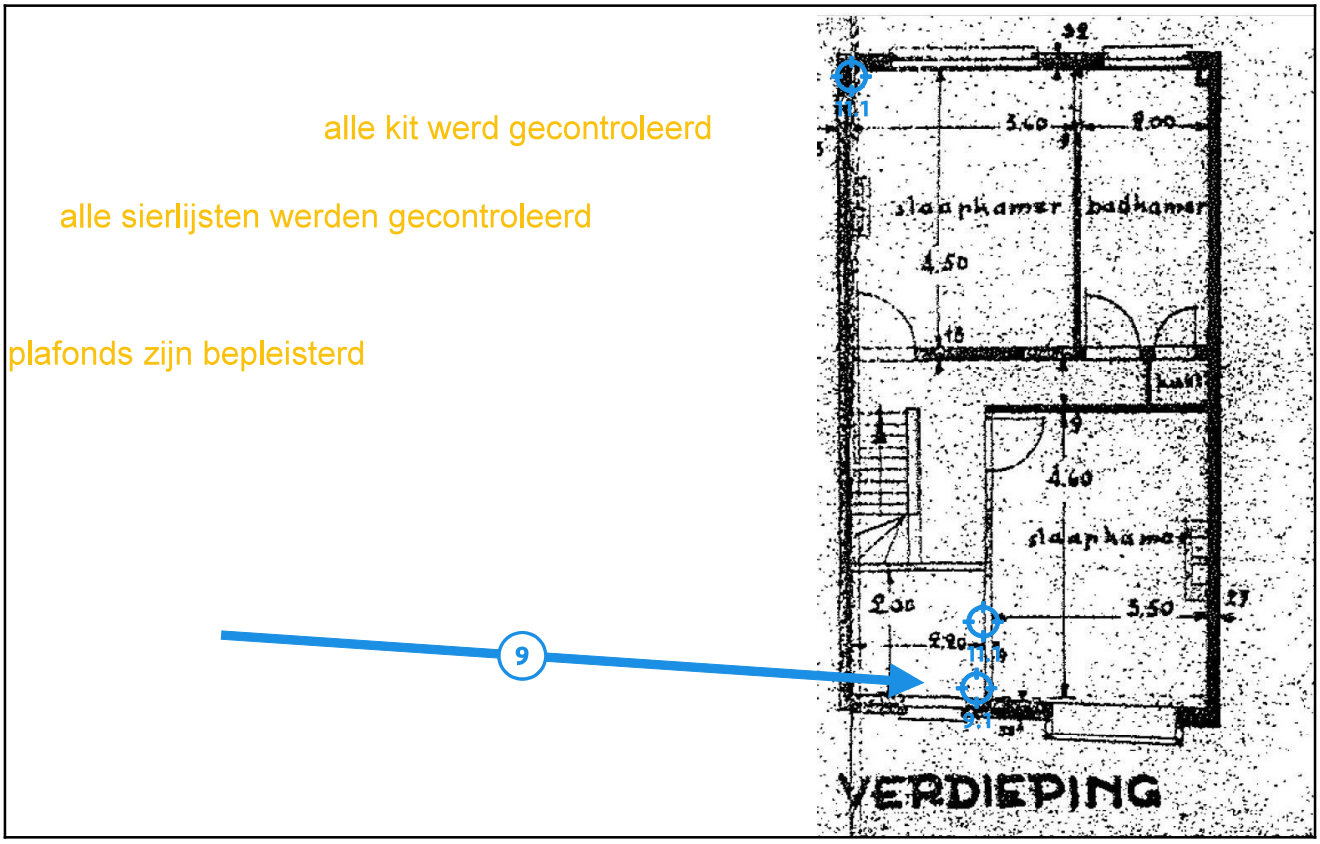
Plan 1.4: 1 ste verdieping

Beschrijving	Type	Actie
9. Plafondpleister	Geen asbest	-
9.1 Code: 5	Mengmonster	-
11. pleister sierlijsten in woning	Geen asbest	-
11.1 Code: 9	Mengmonster	-
15. Kit niet verdacht witte aluminium ramen-deuren (visueel vastgesteld)	Overige ruimte of materiaal	-

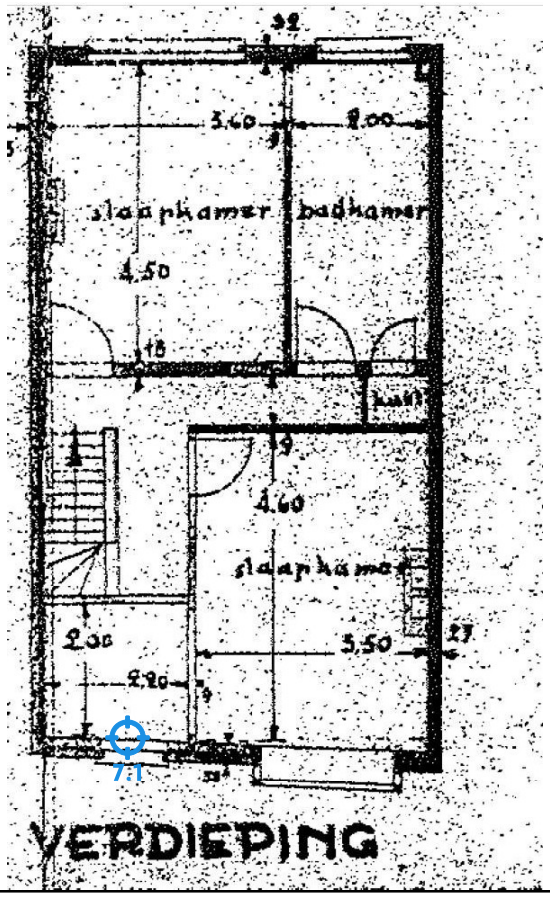
Plan 1.5: 1 ste verdieping

muren zijn bepleisterd

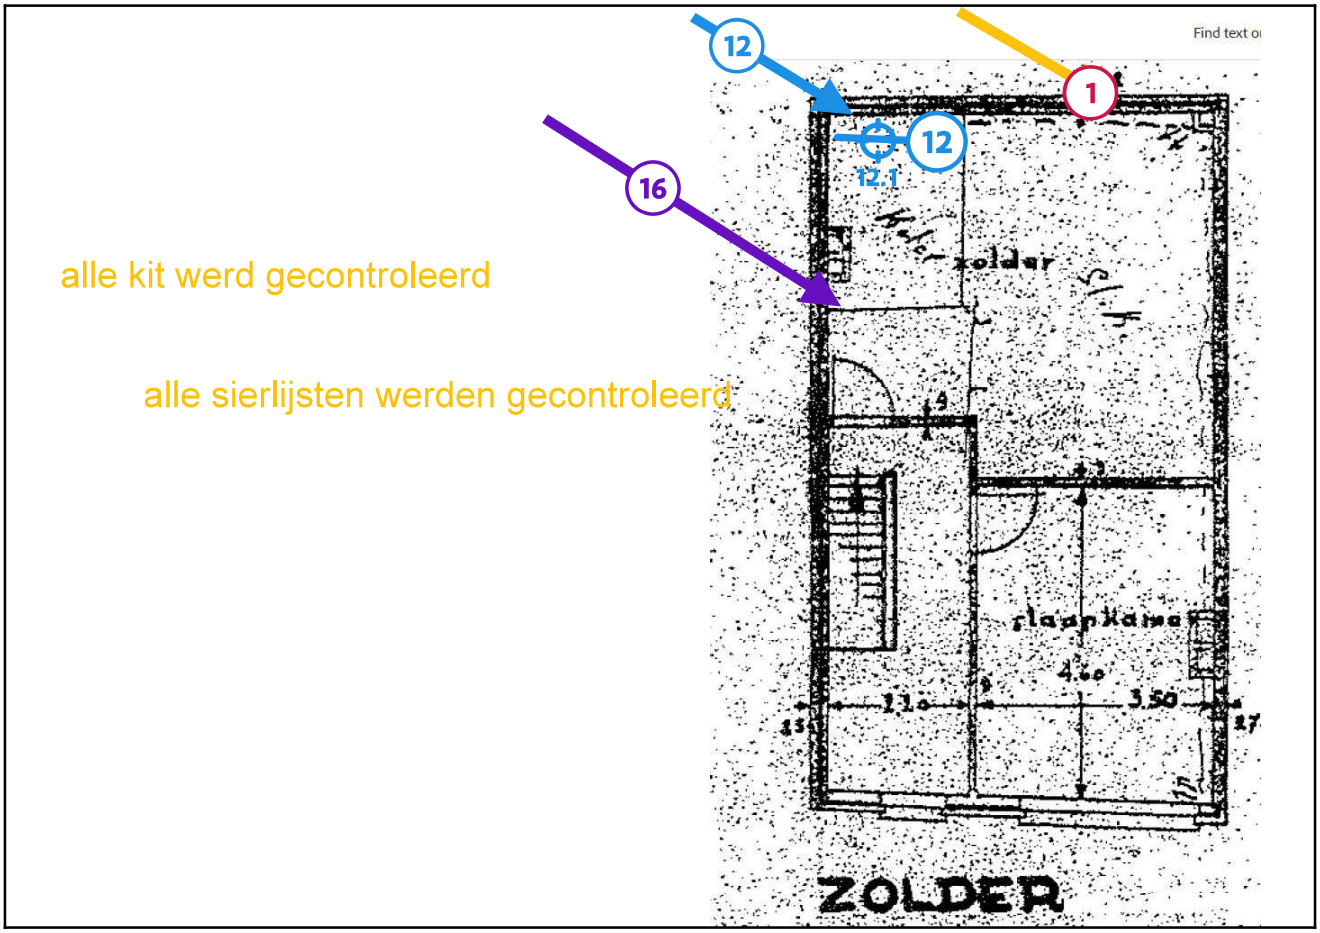
Plan 1.6: zolder

Beschrijving	Type	Actie
1. Asbestcement afval	Asbestmateriaal	Dringend verwijderen
11. pleister sierlijsten in woning	Geen asbest	-
12. Bitumen leidingisolatie zolder	Geen asbest	-
12.1 Code: 8	Puntmonster	-
15. Kit niet verdacht witte aluminium ramen-deuren (visueel vastgesteld)	Overige ruimte of materiaal	-
16. CV Ketel niet verdacht	Overige ruimte of materiaal	-

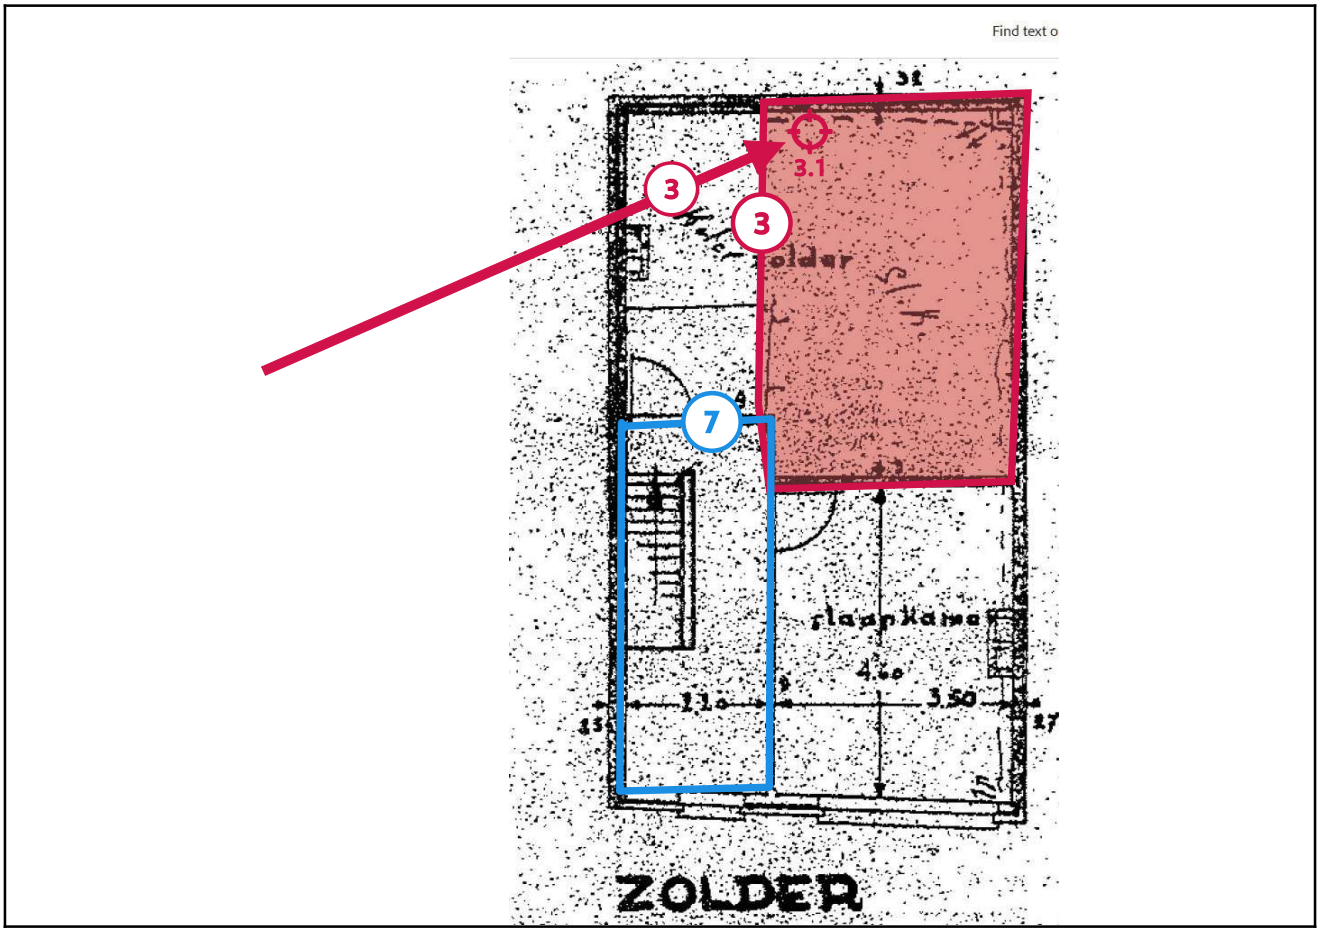
Plan 1.7: zolder

Beschrijving	Type	Actie
3. plafondplaten boven vals plafond slaapkamer zolder (staalname)	Asbestmateriaal	Dringend maatregelen nemen
3.1 Code: 7	Puntmonster	-
7. Muurpleister	Geen asbest	-

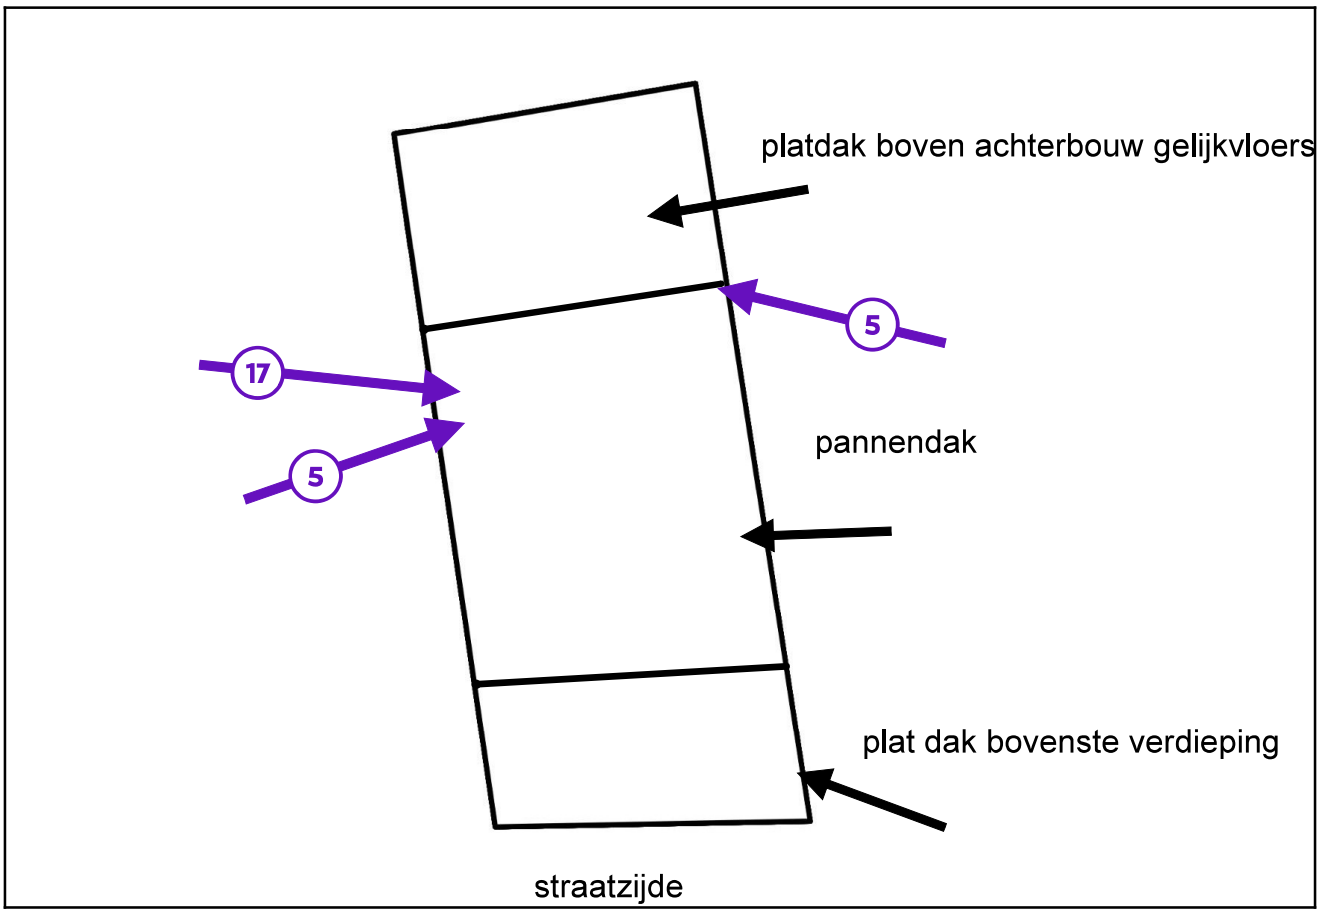
Plan 1.9: dakplan

Beschrijving	Type	Actie
5. Schouwen op het dak (beperkingsfiche)	Beperking	-
17. rookgaskanaal niet verdacht.	Overige ruimte of materiaal	-

Reden: Het te onderzoeken materiaal situeert zich hoger dan 3,50 m te rekenen vanaf een veilige ondergrond

Uitleg van de asbestdeskundige: Bij werken (dak of reiniging schouw) kan een stelling geplaatst worden , het is niet duidelijk of er asbestverdachte materialen aanwezig zijn in/rond de schouw.

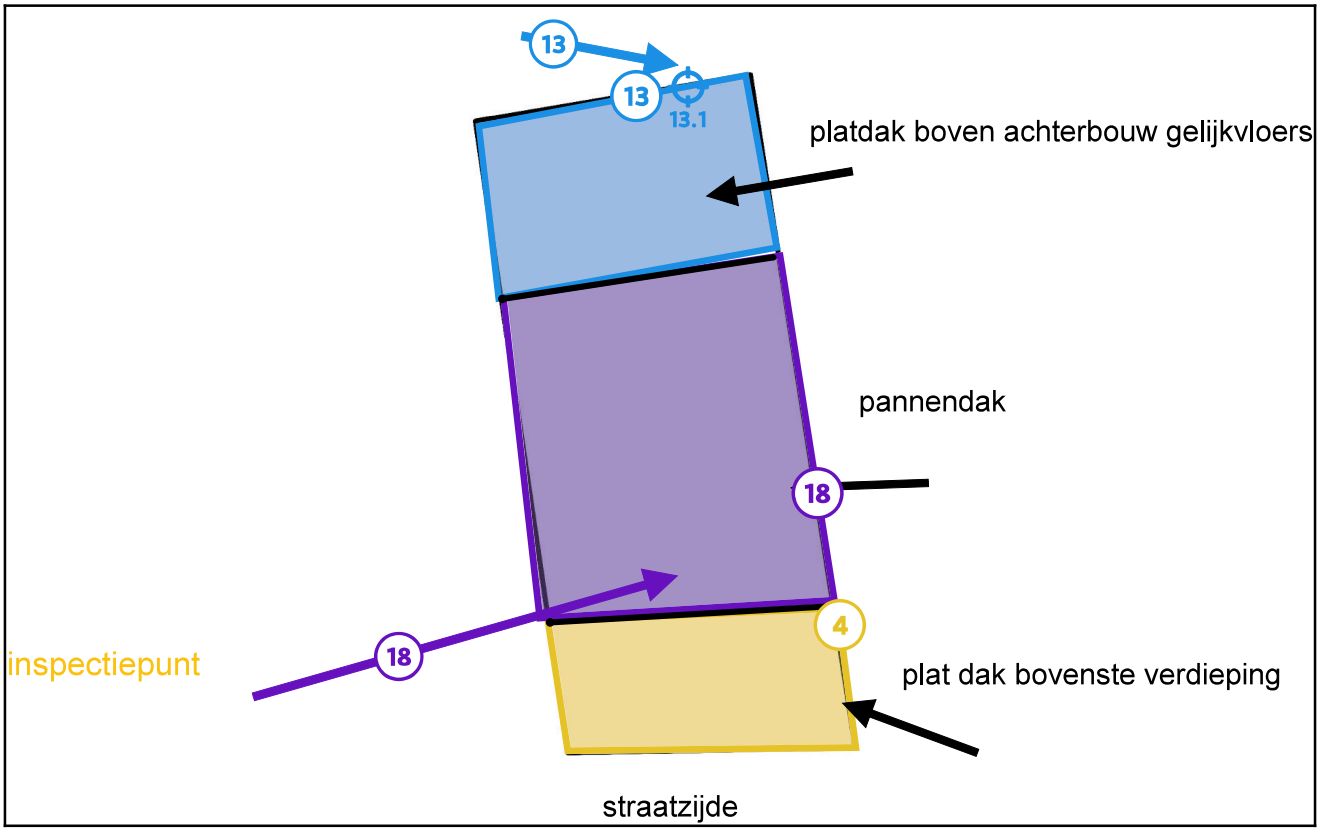
Plan 1.10: dakplan

Beschrijving	Type	Actie
4. plat dak vooraan bovenste verdieping - geen monstername)	Asbestmateriaal	Zorgvuldig beheren
13. Roofing plat dak achter(met staalname)	Geen asbest	-
13.1 Code: 10	Puntmonster	-
18. Onderdak pannendak niet verdacht	Overige ruimte of materiaal	-

Eindbeoordeling materiaalrisico	Laag materiaalrisico en/of verlaagde kans op vezelvrijgave

- Zorg voor een veilig beheer. Vermijd het beschadigen van het asbestmateriaal. Controleer de toestand jaarlijks op wijzigingen.
- Voer bijkomende staalname(s) uit.

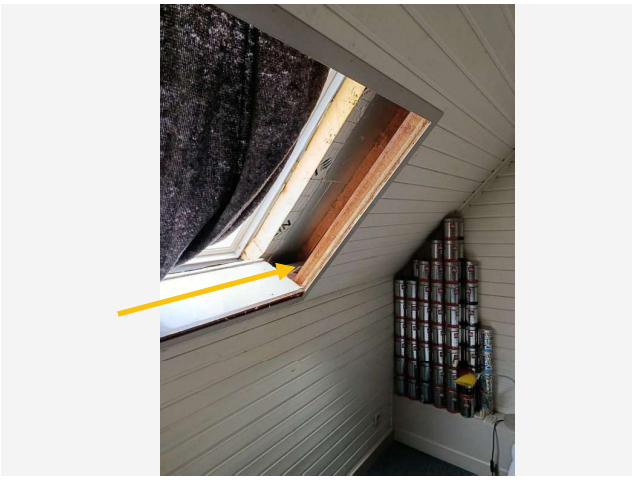
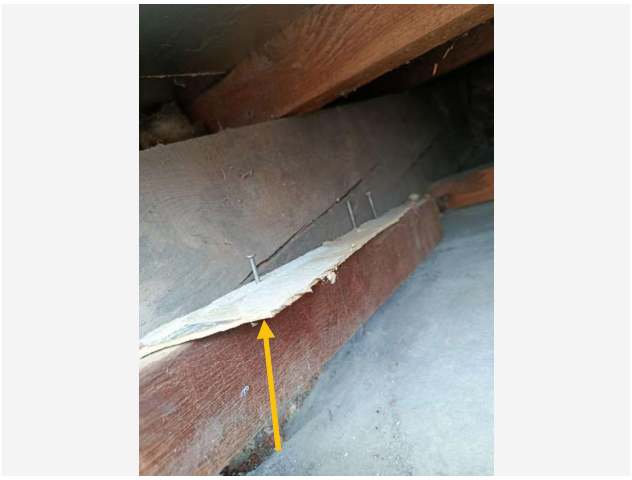
Fiche 1: Asbestcement afval

Asbestmateriaal - afvalstof

Dringend verwijderen

Beschrijving	Asbestcement afval
Type afvalstof	Betreft resten (contaminatie) van verwering of beschadiging
Type resten (contaminatie)	• Stukken, fragmenten (los, opliggend)
Besmette materialen	• Geen (er is geen vermenging met ander materiaal)
Bron van de resten	plafond
Omgeving	Binnen
Primaire drager	Plafond
Gebondenheid resten	Hecht
Hoeveelheid (gewicht - aantal)	• 1,00 kg - 1 stuk
Totaal gewicht	1,00 kg
Eenvoudig bereikbaar	Ja
Identificatiemethode	De asbestdeskundige beoordeelt het materiaal als asbestverdacht en dus asbesthoudend, en dit zonder monstername.
Opmerking	De vermelde hoeveelheid betreft een beredeneerde raming. Er worden geen rechten verleend aan deze hoeveelheid.

- Verwijder het asbestafval.
- Voer bijkomende staalname(s) uit.

- Eenvoudige handelingen: mag via doe-het-zelf of door werknemer(s) met opleidingsattest eenvoudige handelingen
  EH via doe-het zelf.

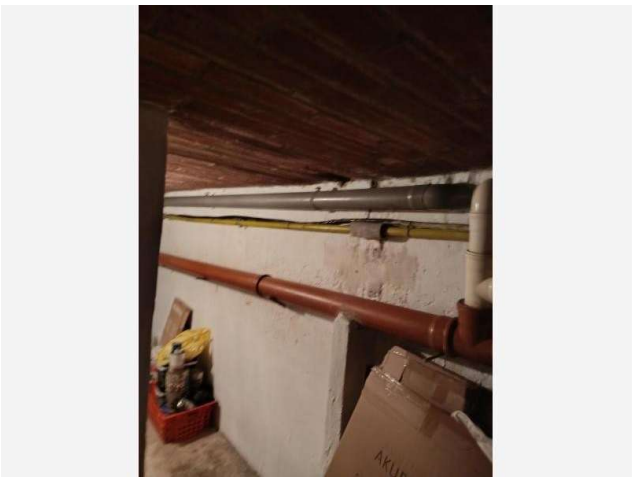
Fiche 2: buis in kelder rond gasleiding (met staalname)

Asbestmateriaal

Dringend verwijderen

Eindbeoordeling materiaalrisico	Hoog materiaalrisico en/of hoge kans op vezelvrijgave

Gebondenheid	Categorie 1: hechtgebonden in oorsprong
Asbestsoort (vezeltype)	Alleen chrysotiel aanwezig
Asbestconcentratie	Laag (< 50%)
Afschermingsgraad van het gehele materiaal	Geheel of deels vrij aan de binnenlucht, maar geen contact met binnenluchtstromen
Toestand van het materiaal	Zwaar beschadigd, zwaar verweerd

#	Type	Referentie	Resultaat
2.1	Puntmonster	1	Chrysotiel

- Verwijder dit asbestmateriaal zo snel mogelijk. Volg de toestand goed op.
- Hemelwater dat afspoelt van asbestcement daken of gevels kan asbestdeeltjes bevatten. Gebruik het enkel voor gesloten circuits (bv. spoelen toiletten). Reinig na het vervangen van het dak of de gevel de dakgoten en regenwaterput of -ton om asbesthoudend sediment of slib te verwijderen

- Eenvoudige handelingen: mag via doe-het-zelf of door werknemer(s) met opleidingsattest eenvoudige handelingen
  EH via doe-het zelf Standaard dragen van de nodige wegwerp beschermingsmiddelen FFP 3 masker , handschoenen en tyvec CAT III type 5-6 , afwasbaar schoeisel Indien mogelijk de ondervloer afdekken , golfplaten voorzichtig verwijderen, extra fixeren, niet breken , niet gooien, onmiddellijk dubbel verpakken , luchtdicht afsluiten of voorzichtig in container met asbest bag plaatsen. Voldoende benevelen/bevochtigen tijdens de duur van de werken. Indien golfplaten in slechte staat zijn en kans bestaat op breken : Eenvoudige handeling opgeleid personeel , alle werknemer(s) moeten wel beschikken over een opleidingsattest eenvoudige handelingen 8u Voor hechtgebonden toepassingen: Bij verwijdering door doe-het-zelf moet men dit afval dubbel en luchtdicht verpakt aandienen bij het gemeentelijk recyclagepark. Men raadpleegt best op

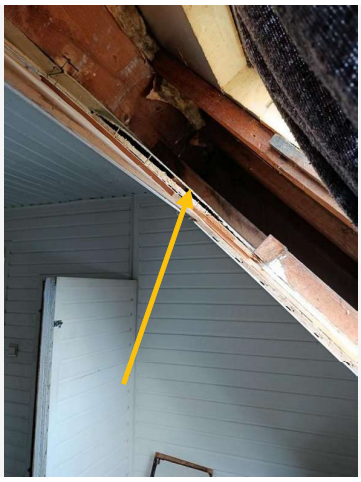
Fiche 3: plafondplaten boven vals plafond slaapkamer zolder (staalname)

Asbestmateriaal

Dringend maatregelen nemen

Eindbeoordeling materiaalrisico	Hoog materiaalrisico en/of hoge kans op vezelvrijgave
Opmerking	platen menuserite zitten tussen het houten plafond en de kepers

Gebondenheid	Categorie 1: hechtgebonden in oorsprong
Asbestsoort (vezeltype)	Alleen chrysotiel aanwezig
Asbestconcentratie	Laag (< 50%)
Afschermingsgraad van het gehele materiaal	Geheel of deels vrij aan de binnenlucht, maar geen contact met binnenluchtstromen
Toestand van het materiaal	Zwaar beschadigd, zwaar verweerd

#	Type	Referentie	Resultaat
3.1	Puntmonster	7	Chrysotiel

- Zorg voor een veilig beheer en verwijder dit asbestmateriaal wanneer het bij werken eenvoudig bereikbaar wordt. Controleer de toestand jaarlijks op wijzigingen.

- Eenvoudige handelingen: mag via doe-het-zelf of door werknemer(s) met opleidingsattest eenvoudige handelingen
  Opgeleid personeel

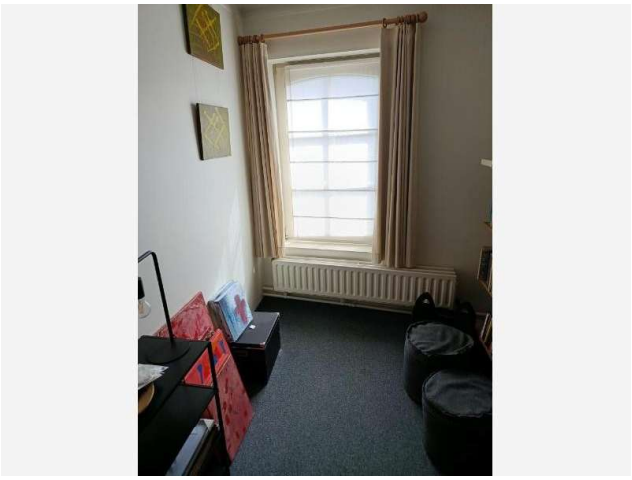
Fiche 7: Muurpleister

Geen asbest

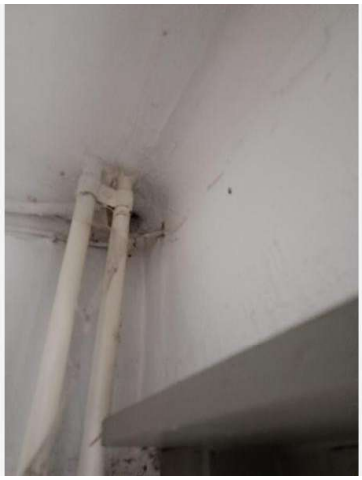
Fiche 9: Plafondpleister

Geen asbest

Beschrijving	Plafondpleister
Omgeving	Binnen
Primaire drager	Plafond
Bindmiddel van materiaal	Gips - kalk
Gebondenheid op basis van bindmiddel	Niet-hechtgebonden
Hoeveelheid (oppervlakte - dikte - aantal)	• 150,00 m^2 - 2,00 cm - 1 stuk
Totaal volume	3,00 m^3
Identificatiemethode	Een monstername door de asbestdeskundige met laboanalyse door een asbestlabo.
Destructieve handeling voor identificatie	Nee
Opmerking	Volgens het inspectieprotocol is een monstername van het pleisterwerk verplicht om dit te identificeren als niet-asbesthoudend. Locatie staalnames: garage-wasplaats/hal/dressing/kelder stooklokaal heeft geen pleister De vermelde oppervlaktes en volumes betreffen een beredeneerde schatting. Er worden geen rechten verleend aan deze oppervlaktes/volumes. De dikte is een schatting die voorkomt uit de monsterplaatsen en is daarom niet altijd representatief.

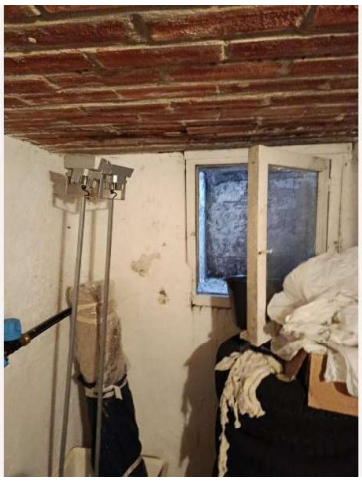
Fiche 10: Kit kozijn-glas raam kelder (met staalname) houten raam

Geen asbest

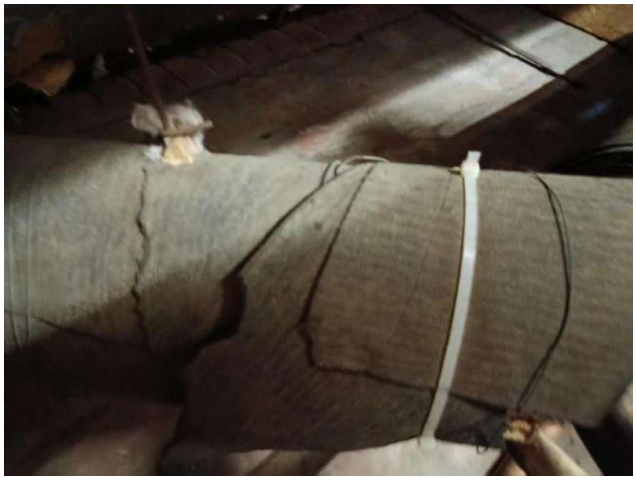
Fiche 12: Bitumen leidingisolatie zolder

Geen asbest

Beschrijving	Bitumen leidingisolatie zolder
Omgeving	Binnen
Primaire drager	HVAC infrastructuur en uitrusting
Bindmiddel van materiaal	Bitumen (roofing, teer, asfalt)
Gebondenheid op basis van bindmiddel	Hecht
Hoeveelheid (lengte - omtrek - dikte - aantal)	• 4,00 m - 20,00 cm - 0,40 cm - 1 stuk
Totaal volume	0,003 m^3
Identificatiemethode	Een monstername door de asbestdeskundige met laboanalyse door een asbestlabo.
Destructieve handeling voor identificatie	Nee

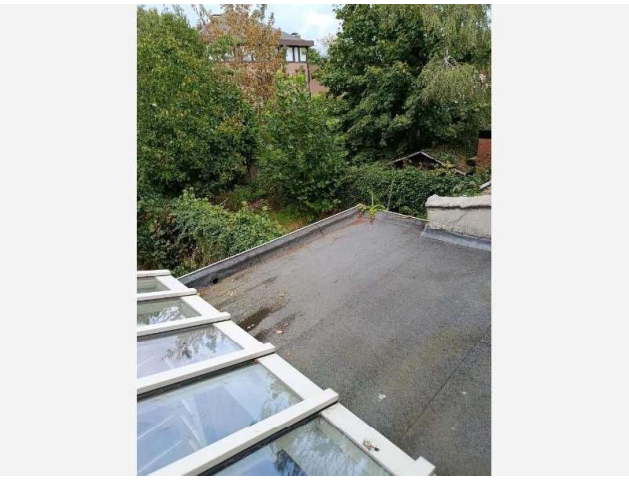
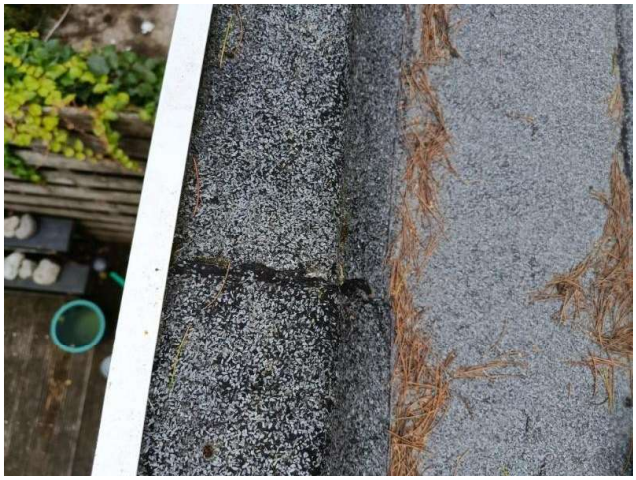
Fiche 13: Roofing plat dak achter(met staalname)

Geen asbest
