Asbestinventarisattest

Beukendreef 8, 2840 Rumst

Attestnummer : **20260915-000399.000**
Uitgegeven op : **15.09.2026**
Geldig tot : **15.09.2036**

Niet-asbestveilig

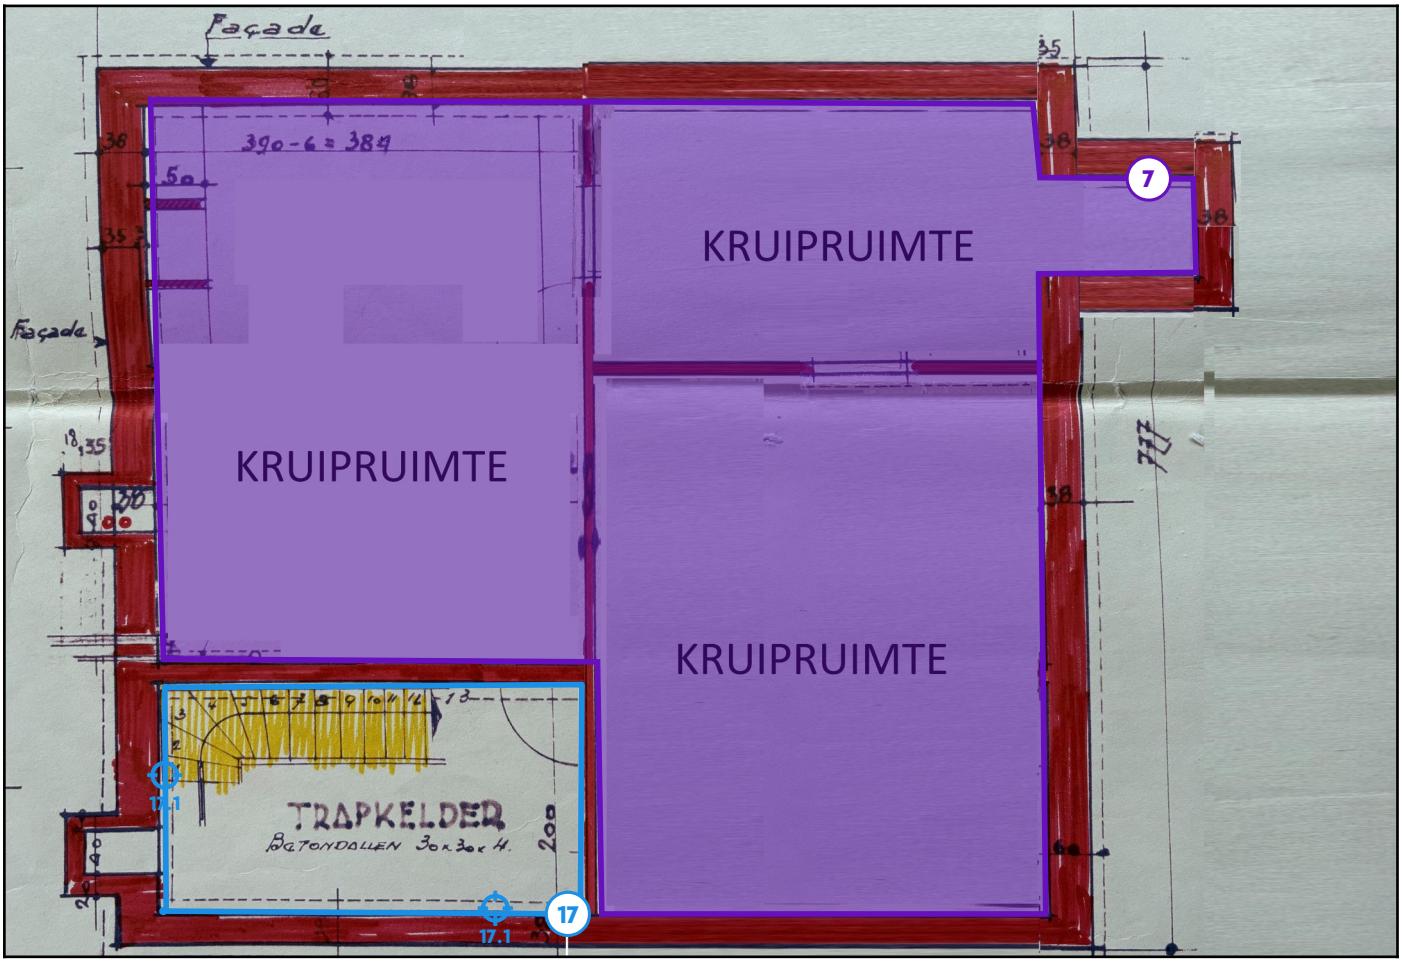
Plan 1.1: Kelder

Beschrijving	Type	Actie
7. Kruipkelder	Beperking	-
17. Cementering kelder	Geen asbest	-
17.1 Code: 7 Cementering kelder	Mengmonster	-

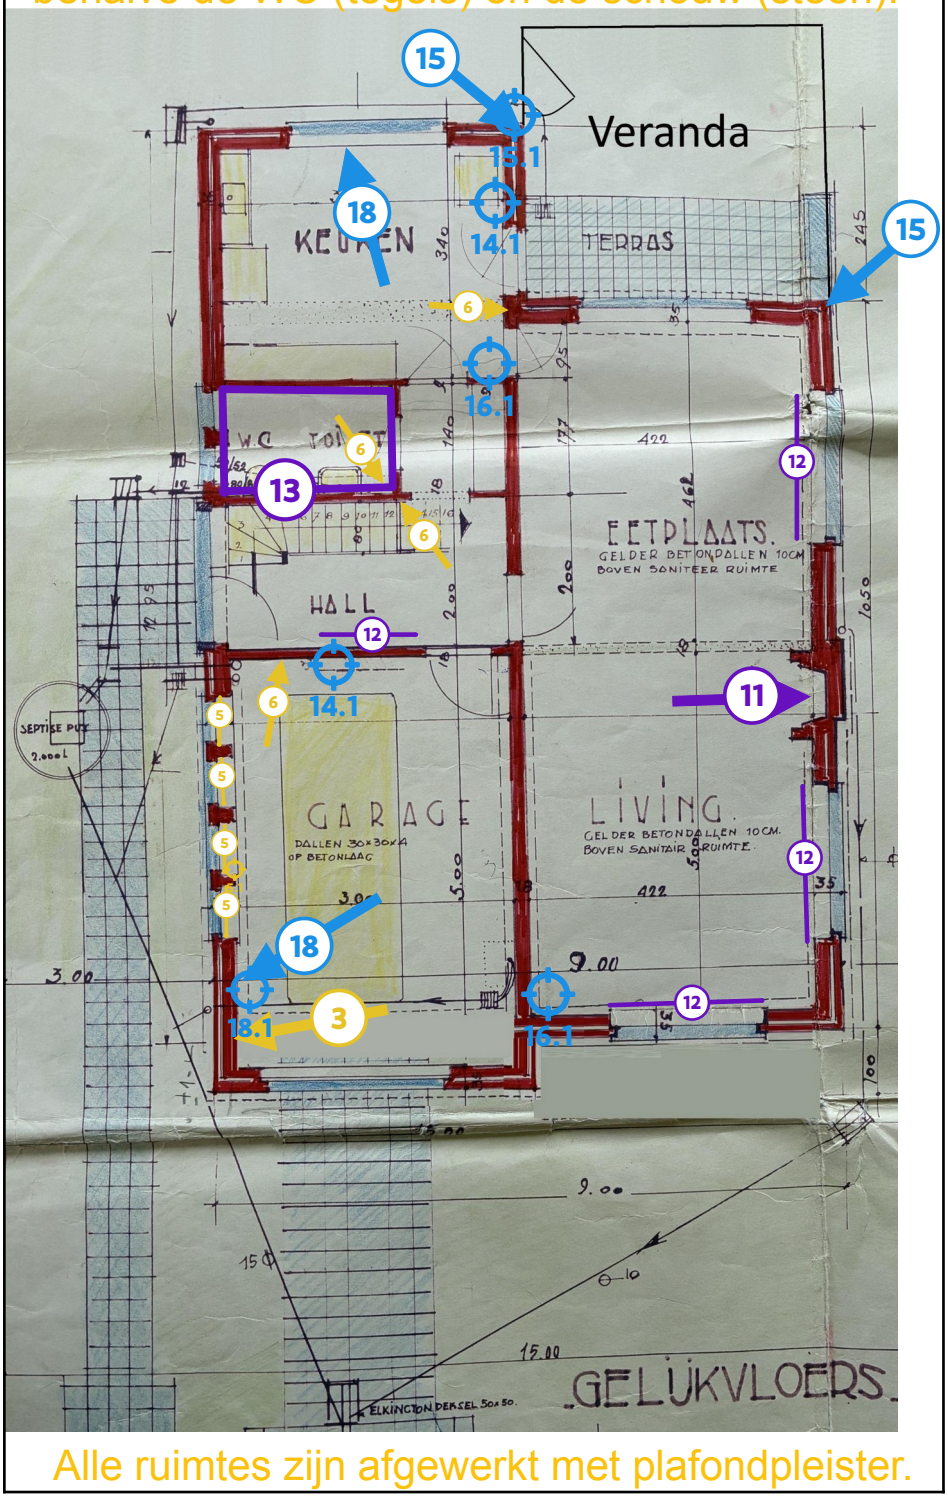
Plan 1.2: Gelijkvloers

3. Elektriciteitsteller	Asbestmateriaal	Zorgvuldig beheren
5. Massal venstertabletten en deurdorpels	Asbestmateriaal	Zorgvuldig beheren
5.1 Code: 2 Venstertablet garage	Puntmonster	-
6. Elektrische componenten	Asbestmateriaal	Zorgvuldig beheren
11. Kachel dichtingskoord	Advies	-
12. Radiatoren	Advies	-
13. Tegellijm	Advies	-
14. Pleisterwerk muren	Geen asbest	-
14.1 Code: 8 Muren	Mengmonster	-
15. Mastiek veranda	Geen asbest	-
15.1 Code: 4 Mastiek veranda	Puntmonster	-
16. Pleisterwerk plafond	Geen asbest	-
16.1 Code: 9 Plafond	Mengmonster	-
18. Coating pompbak	Geen asbest	-
18.1 Code: 10 Coating pompbak	Puntmonster	-

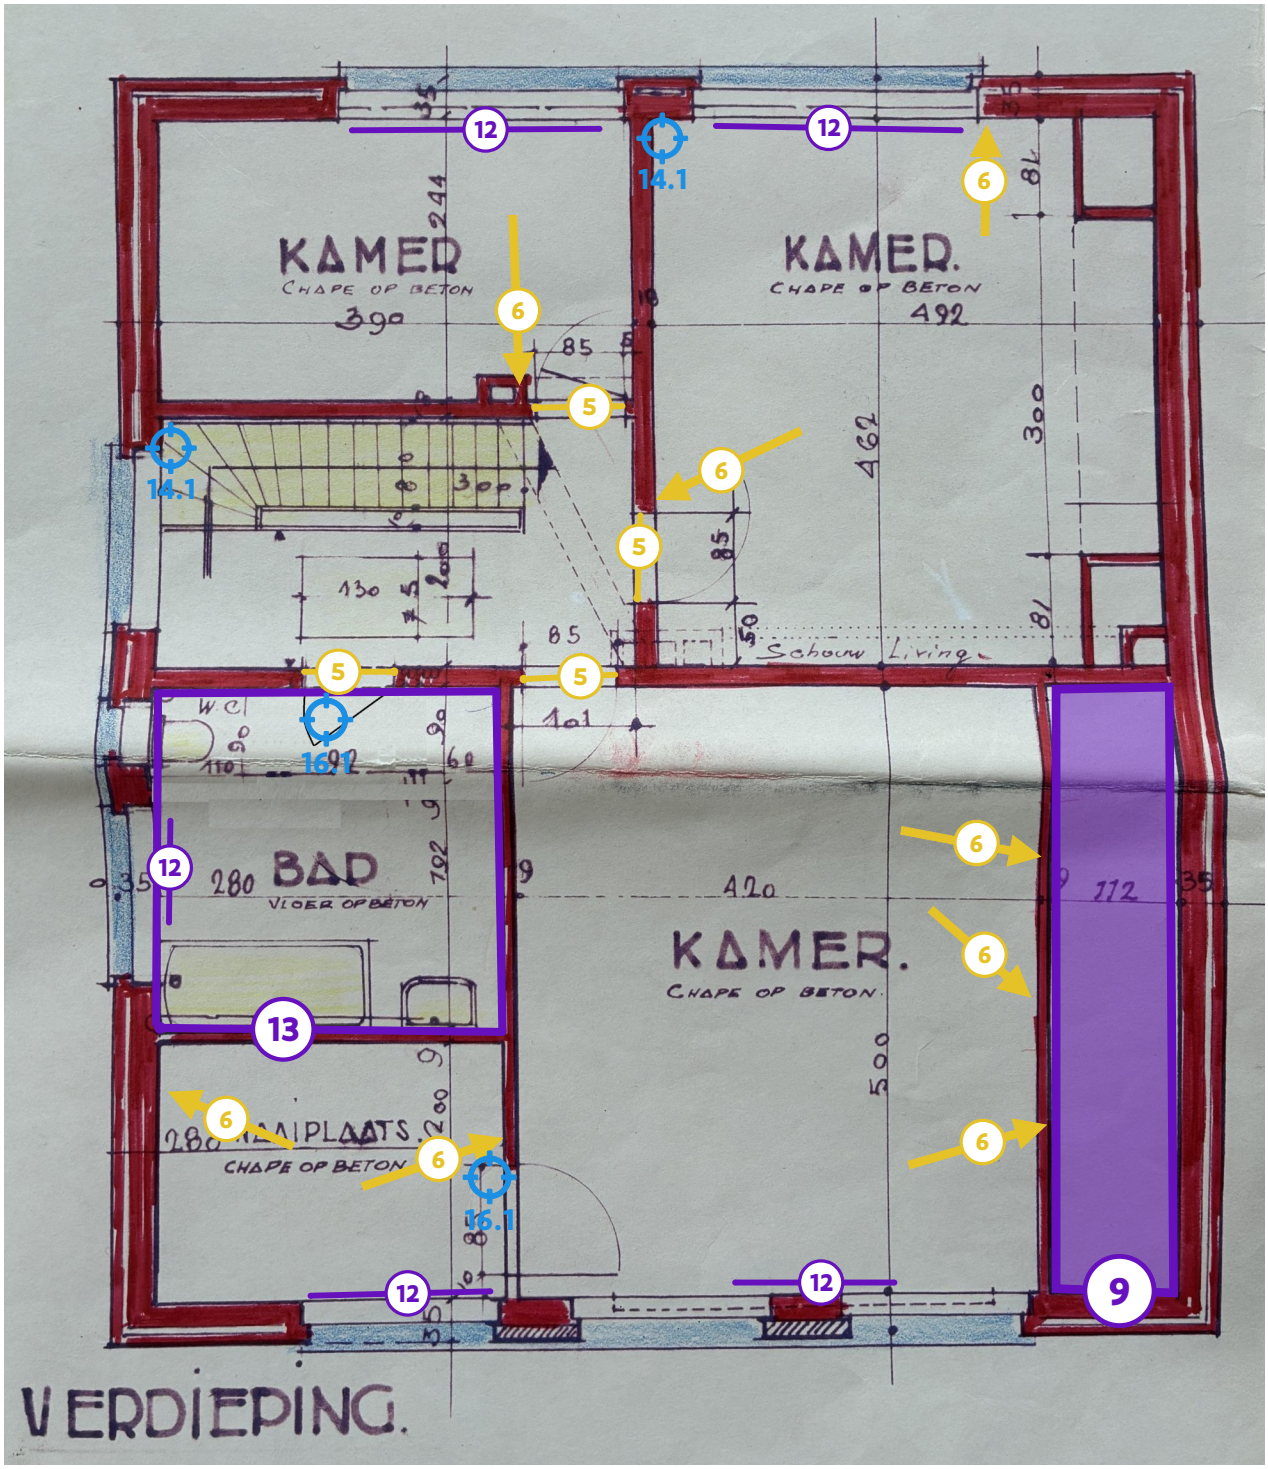
Plan 1.3: Eerste verdieping

5. Massal venstertabletten en deurdorpels	Asbestmateriaal	Zorgvuldig beheren
6. Elektrische componenten	Asbestmateriaal	Zorgvuldig beheren
9. Ontoegankelijke ruimte	Beperking	-
12. Radiatoren	Advies	-
13. Tegellijm	Advies	-
14. Pleisterwerk muren	Geen asbest	-
14.1 Code: 8 Muren	Mengmonster	-
16. Pleisterwerk plafond	Geen asbest	-
16.1 Code: 9 Plafond	Mengmonster	-

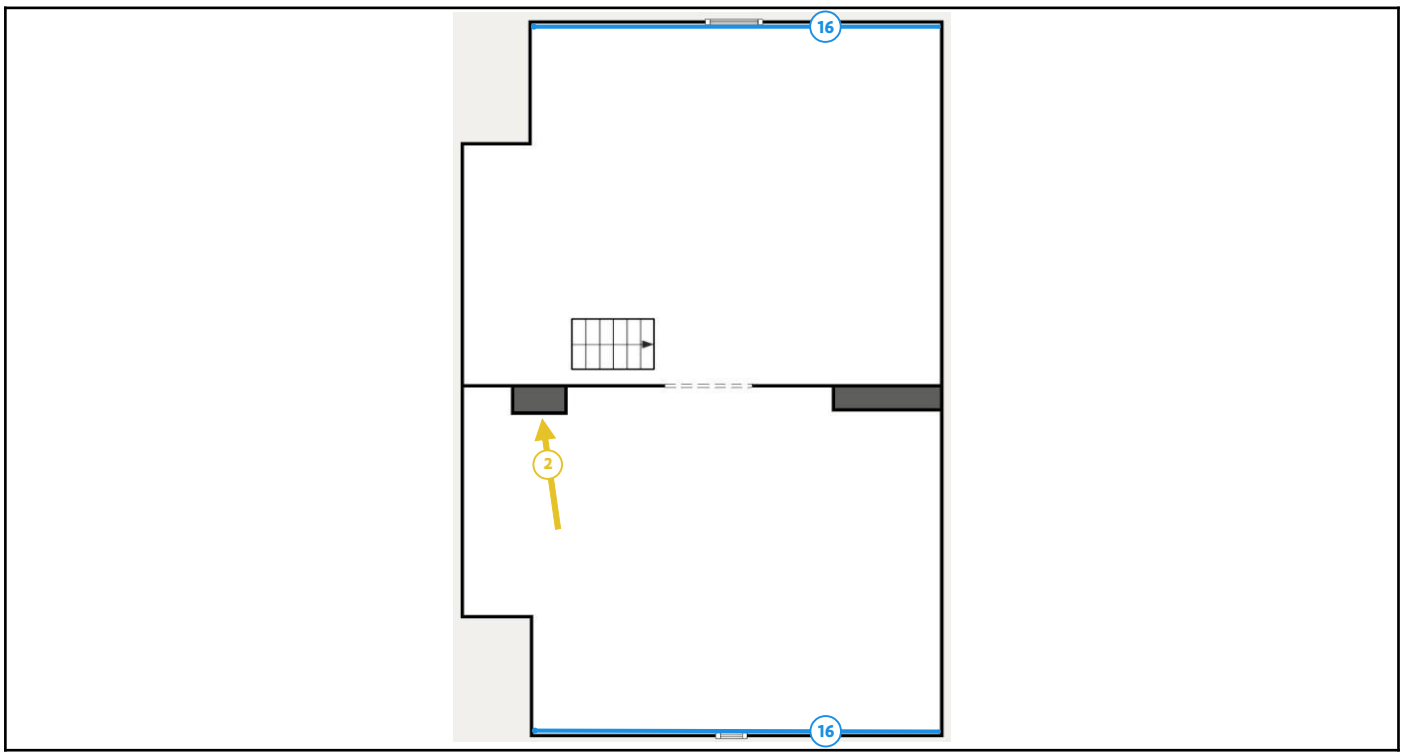
Plan 1.4: Zolder

Beschrijving	Type	Actie
2. Roetluik	Asbestmateriaal	Zorgvuldig beheren
16. Pleisterwerk plafond	Geen asbest	-

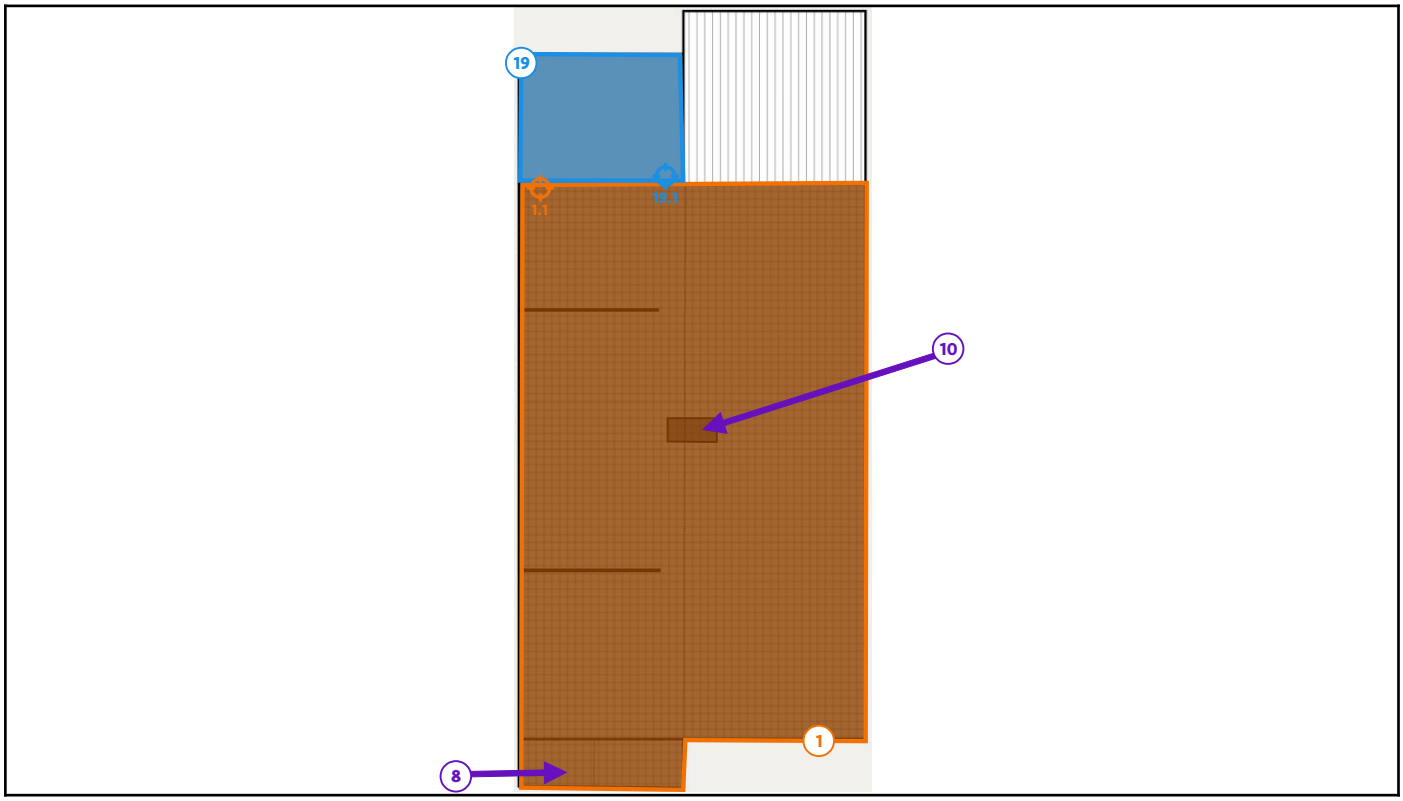
Plan 1.5: Dakplan

Beschrijving	Type	Actie
1. Leien woning	Asbestmateriaal	Verwijderen
1.1 Code: 3 Leien	Puntmonster	-
8. Onderdak garage	Beperking	-
10. Schouwen	Beperking	-
19. Roofing plat dak keuken	Geen asbest	-
19.1 Code: 6 Roofing plat dak	Puntmonster	-

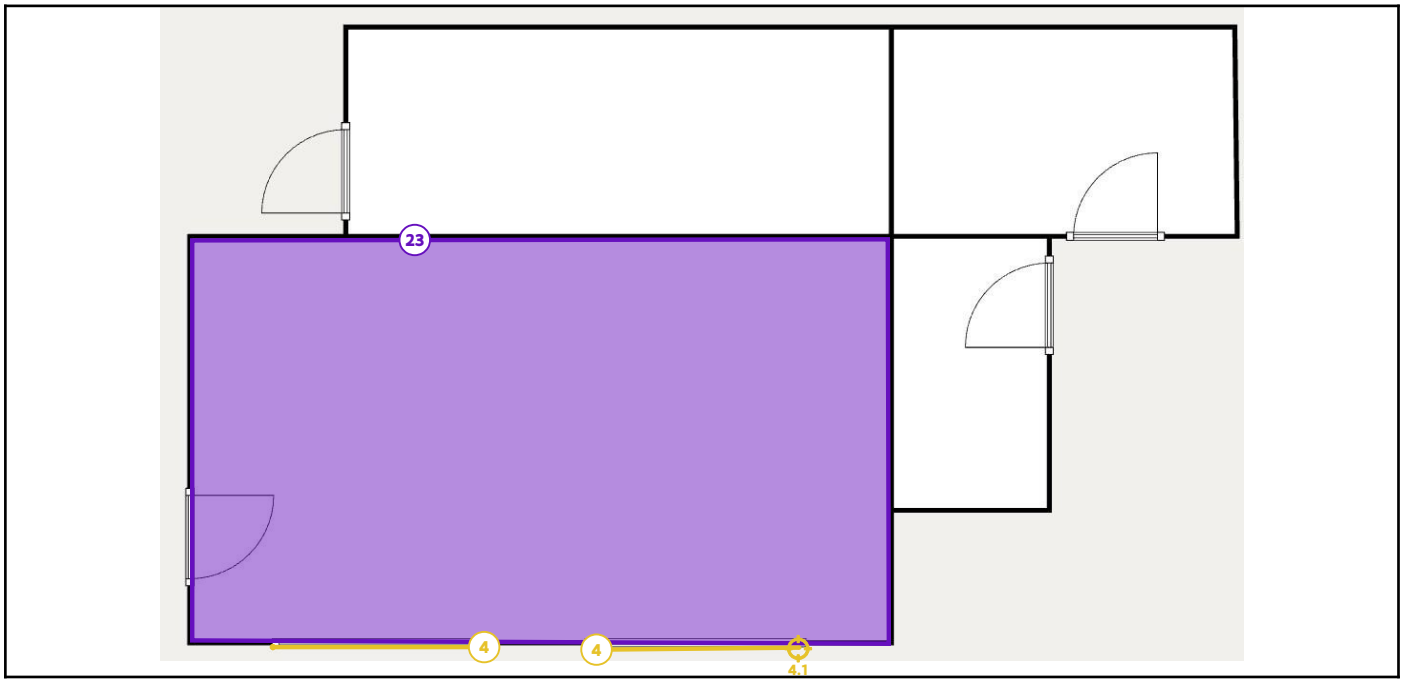
Plan 2.1: Tuinhuis

Beschrijving	Type	Actie
4. Vensterbank tuinhuis	Asbestmateriaal	Zorgvuldig beheren
4.1 Code: 1 Vensterbank tuinhuis	Puntmonster	-
23. Dakdekking plat dak tuinhuis	Overige ruimte of materiaal	-

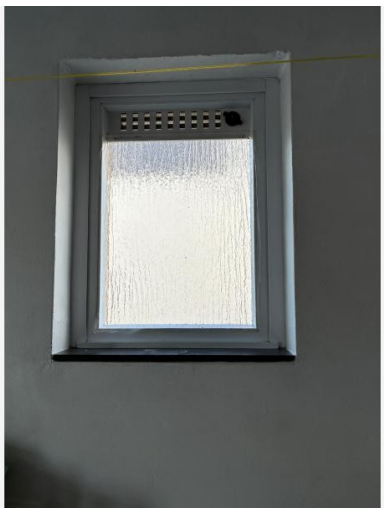
Fiche 5: Massal venstertabletten en deurdorpels

Eindbeoordeling materiaalrisico	Laag materiaalrisico en/of verlaagde kans op vezelvrijgave

Gebondenheid	Categorie 1: hechtgebonden in oorsprong
Asbestsoort (vezeltype)	Alleen chrysotiel aanwezig
Asbestconcentratie	Laag (< 50%)
Afschermingsgraad van het gehele materiaal	Geheel of deels vrij aan de binnenlucht, maar geen contact met binnenluchtstromen
Toestand van het materiaal	Licht beschadigd, licht verweerd. Intacte calciumsilicaatplaat of materiaal met categorie 3-gebondenheid

#	Type	Referentie	Resultaat
5.1	Puntmonster	2 Venstertablet garage	Chrysotiel

Beschrijving	Massal venstertabletten en deurdorpels
Omgeving	Binnen
Primaire drager	Wandopening verticaal (raam, deur, ...)
Asbestmateriaal	Plaat, paneel, tablet - Type Massal
Bindmiddel van asbestmateriaal	Cement
Gebondenheid op basis van bindmiddel	Hecht
Hoeveelheid (oppervlakte - dikte - aantal)	• 0,15 m^2 - 2,00 cm - 4 stuks • 0,14 m^2 - 2,00 cm - 4 stuks
Totaal volume	0,023 m^3
Eenvoudig bereikbaar	Ja
Bevestigingswijze	• Geklemd • Verlijmd, ingegoten, versmeerd
Identificatiemethode	Een monstername door de asbestdeskundige met laboanalyse door een asbestlabo.
Destructieve handeling voor identificatie	Nee
Opmerking	Hoeveelheden zijn bij benadering. Het gaat om de venstertabletten aan alle vensters in de garage en de deurdorpels op de eerste verdieping.

Zorgvuldig beheren

- Zorg voor een veilig beheer. Vermijd het beschadigen van het asbestmateriaal. Controleer de toestand jaarlijks op wijzigingen.

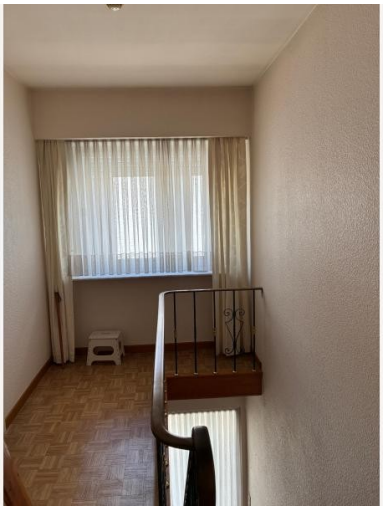
Fiche 14: Pleisterwerk muren

Geen asbest

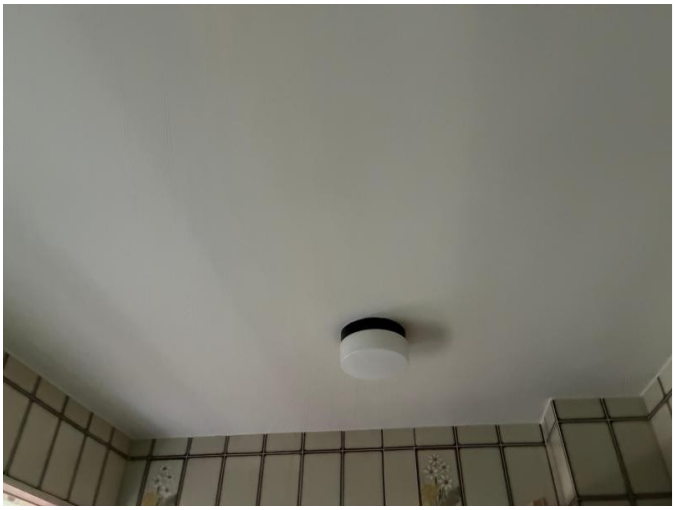
Fiche 16: Pleisterwerk plafond

Geen asbest

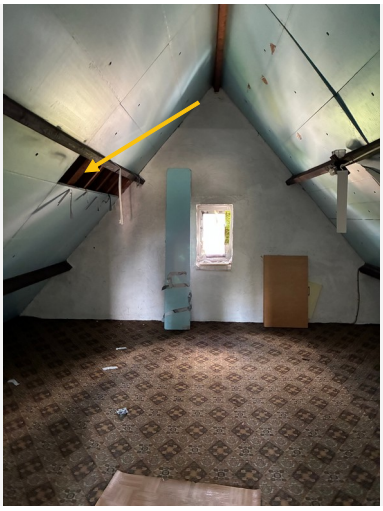
Beschrijving	Notitie	Terug te vinden op plannen
Fiche 20: Onderdak woning	Het onderdak kon waargenomen worden op de zolder en bestaat uit een folie. Deze is niet asbestverdacht.	-
Fiche 21: Verwarmingsketel	De verwarmingsketel werd vernieuwd in 2012. De toenmalige mazoutinstallatie werd volledig verwijderd en vervangen door een gasketel van Vaillant.	-
Fiche 22: Afdichtingsmateriaal schrijnwerk	Het afdichtingsmateriaal dat is gebruikt, is silicone en bijgevolg niet asbestverdacht. Dit geldt voor zowel de woning, de veranda als het tuinhuis. Afdichting tussen glasplaat en kader is ook als niet asbestverdacht beoordeeld (silicone of rubber).	-
Fiche 23: Dakdekking plat dak tuinhuis	De bovenste laag van de dakdekking van het tuinhuis is EPDM (rubber) en dus niet asbestverdacht. Er kan niet uitgesloten worden dat er nog onderliggende lagen uit roofing (bitumen) aanwezig zijn. Bij vernieuwing van het dak dient verder onderzoek te gebeuren met eventuele bijkomstige staalname van onderliggende lagen. Overige contructies die tegen het tuinhuis werden gebouwd, hebben doorzichtige golfplaten als afwerking. Deze zijn niet asbestverdacht.	Plan 2.1: Tuinhuis
