Asbestinventarisattest

Athenestraat 22/201, 2020 Antwerpen

Attestnummer : **20240910-000449.000**
Uitgegeven op : **10.09.2024**
Geldig tot : **10.09.2034**

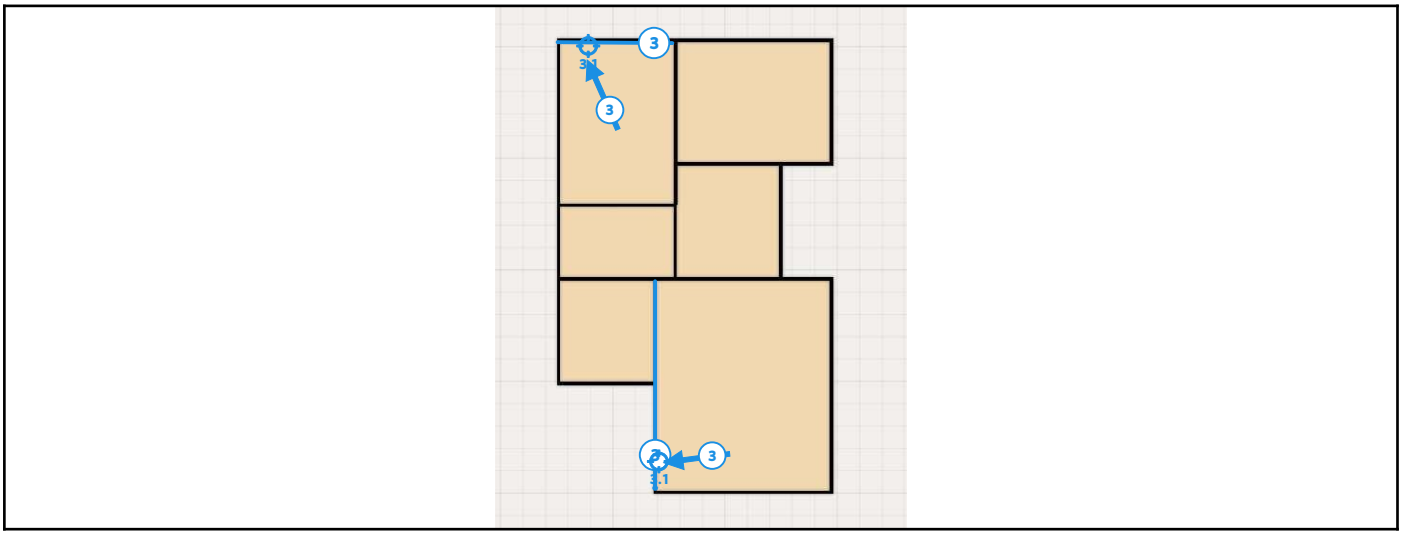
Plan 1.1: Schermafbeelding 2024-09-03 201442

Beschrijving	Type	Actie
3. pleister muren	Geen asbest	-
3.1 Code: 2448919-01	Mengmonster	-

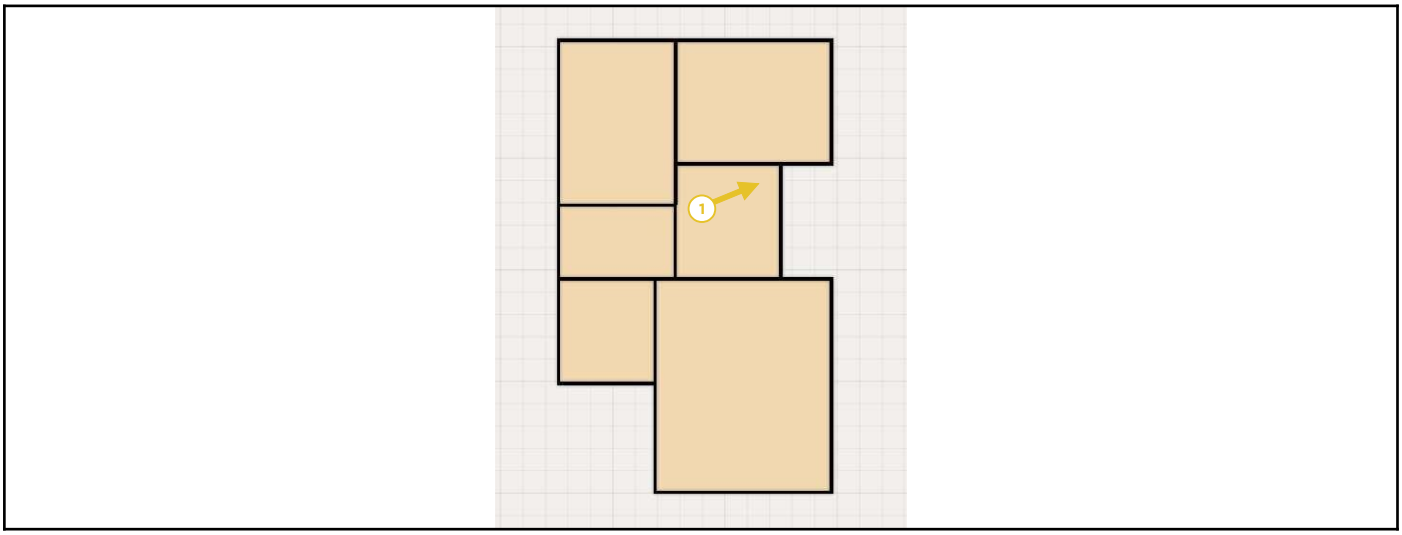
Plan 1.2: Schermafbeelding 2024-09-03 201442

Beschrijving	Type	Actie
1. Bakeliet	Asbestmateriaal	Zorgvuldig beheren

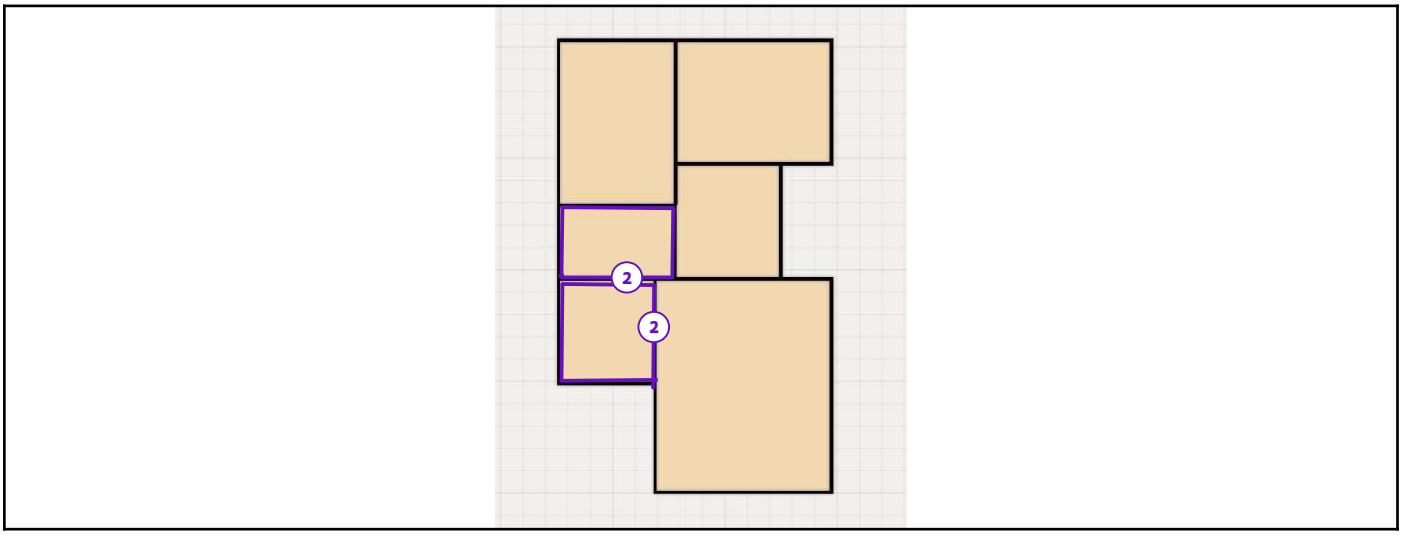
Plan 1.3: Schermafbeelding 2024-09-03 201442

Beschrijving	Type	Actie
2. tegellijm	Advies	-

In het appartement werden op verschillende plaatsen tegels teruggevonden. De lijm onder deze tegels kan asbesthoudend zijn. Let bij afbraakwerken op voor zwarte tegellijm. Draag de correcte persoonlijke bescherming en laat extra staalnames uitvoeren bij twijfel.

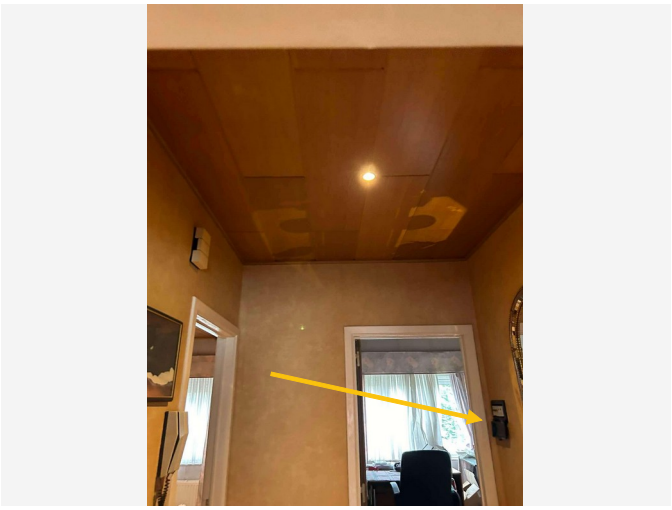
Fiche 1: Bakeliet

Asbestmateriaal

Het asbestmateriaal valt onder de mijlpaal van 2040.

bakeliet is hecht, erg sterk en niet onderhevig aan verwering

Eindbeoordeling materiaalrisico	Laag materiaalrisico en/of verlaagde kans op vezelvrijgave

Gebondenheid	Categorie 1: hechtgebonden in oorsprong
Asbestsoort (vezeltype)	Crocidoliet aanwezig
Asbestconcentratie	Laag (< 50%)
Afschermingsgraad van het gehele materiaal	Geheel of deels (ook) vrij aan de binnenlucht
Toestand van het materiaal	Onbeschadigd, niet verweerd

- Zorg voor een veilig beheer. Vermijd het beschadigen van het asbestmateriaal. Controleer de toestand jaarlijks op wijzigingen.

- Eenvoudige handelingen: mag via doe-het-zelf of door werknemer(s) met opleidingsattest eenvoudige handelingen
  Vanwege hecht karakter en geschroefde bevestiging is een d-h-z-verwijdering toegestaan
