Asbestinventarisattest

Jezus-Eiksesteenweg 10/001, 1560 Hoeilaart

Attestnummer : **20261117-000478.000**
Uitgegeven op : **17.11.2026**
Geldig tot : **Onbeperkt** (tenzij de toestand wijzigt)

Asbestveilig (maar mogelijk niet asbestvrij)

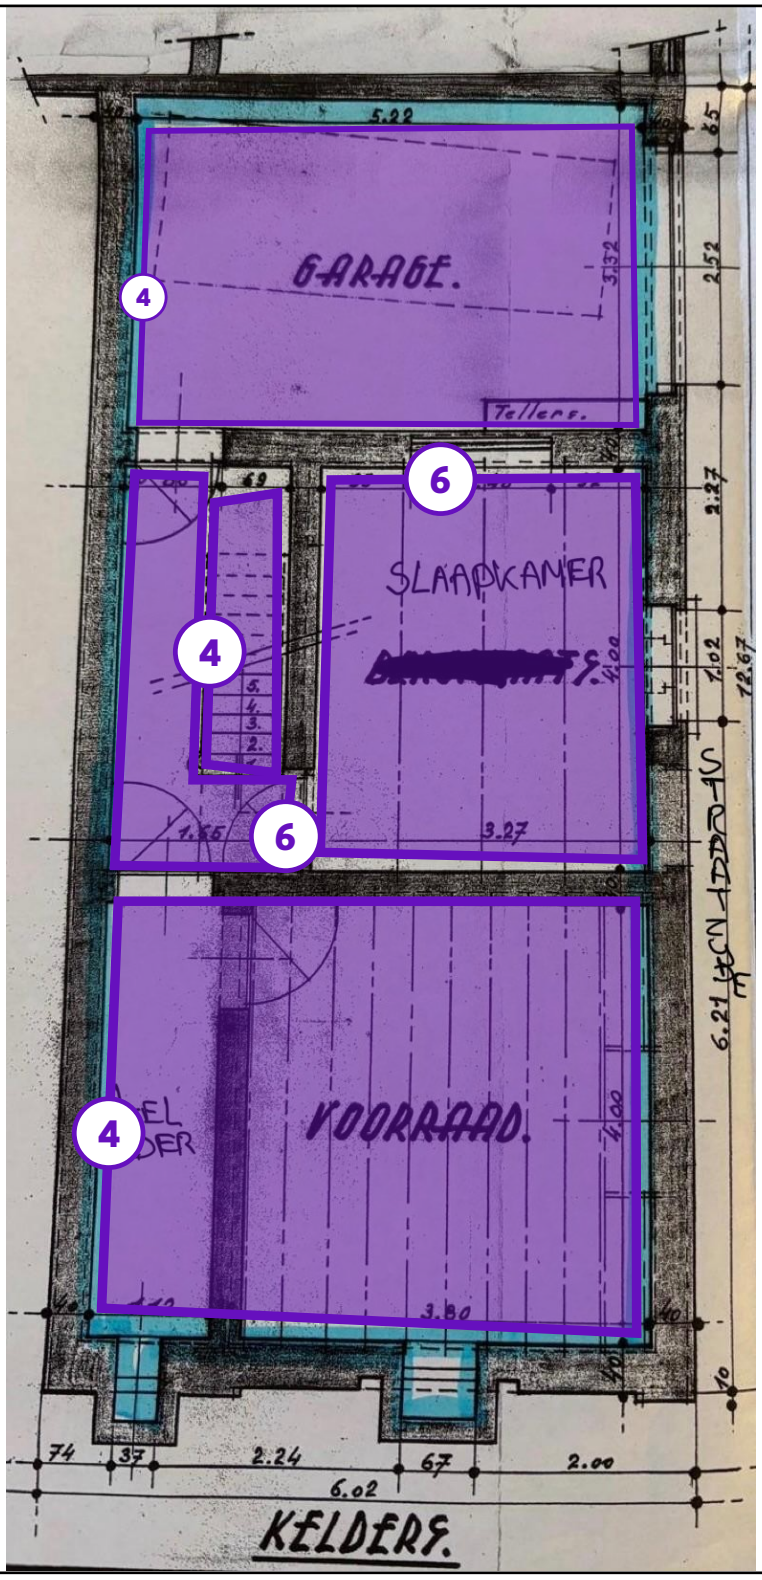
Plan 1.1: Kelder

De aanwezige vloerbekleding is niet asbestverdacht. De onderliggende laag was echter niet inspecteerbaar zonder destructie tijdens de inspectie. Mogelijk is de onderliggende laag asbestverdacht.

Op moment van de inspectie kon niet worden nagegaan of de tegellijm onder de vloertegels asbestverdacht is. Bij renovatie of verwijdering van de tegels dient het materiaal te worden geanalyseerd voor de werken van start gaan.

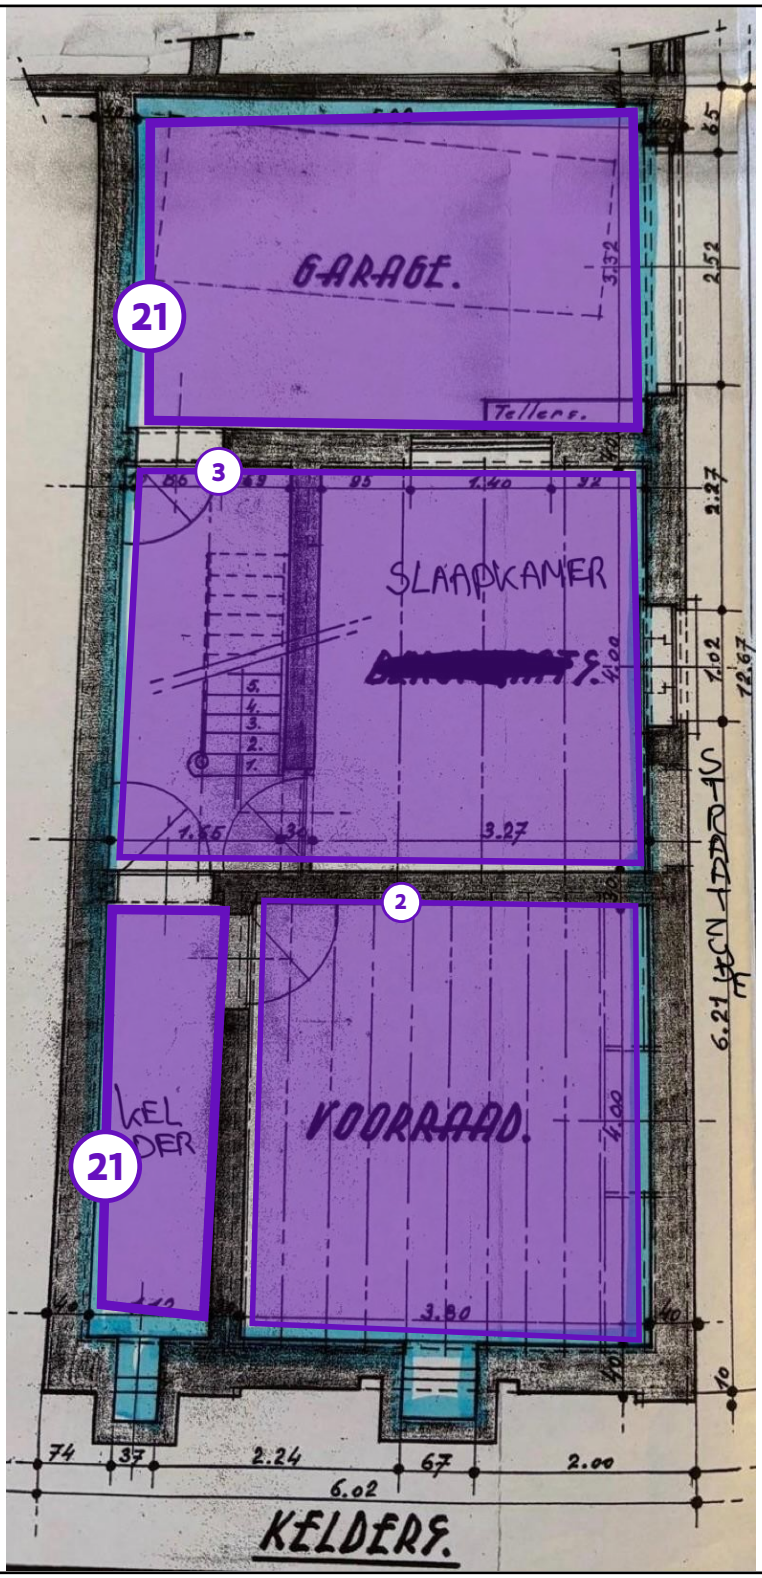
Plan 1.2: Kelder

Het plafond bestaat uit niet-asbestverdachte pvc platen . Zonder destructie is het niet mogelijk om na te gaan of er asbestverdachte materialen aanwezig zijn achter de pvc platen.

Het plafond bestaat uit niet-asbestverdachte gipskartonplaten . Zonder destructie is het niet mogelijk om na te gaan of er asbestverdachte materialen aanwezig zijn achter de gipskartonplaten.

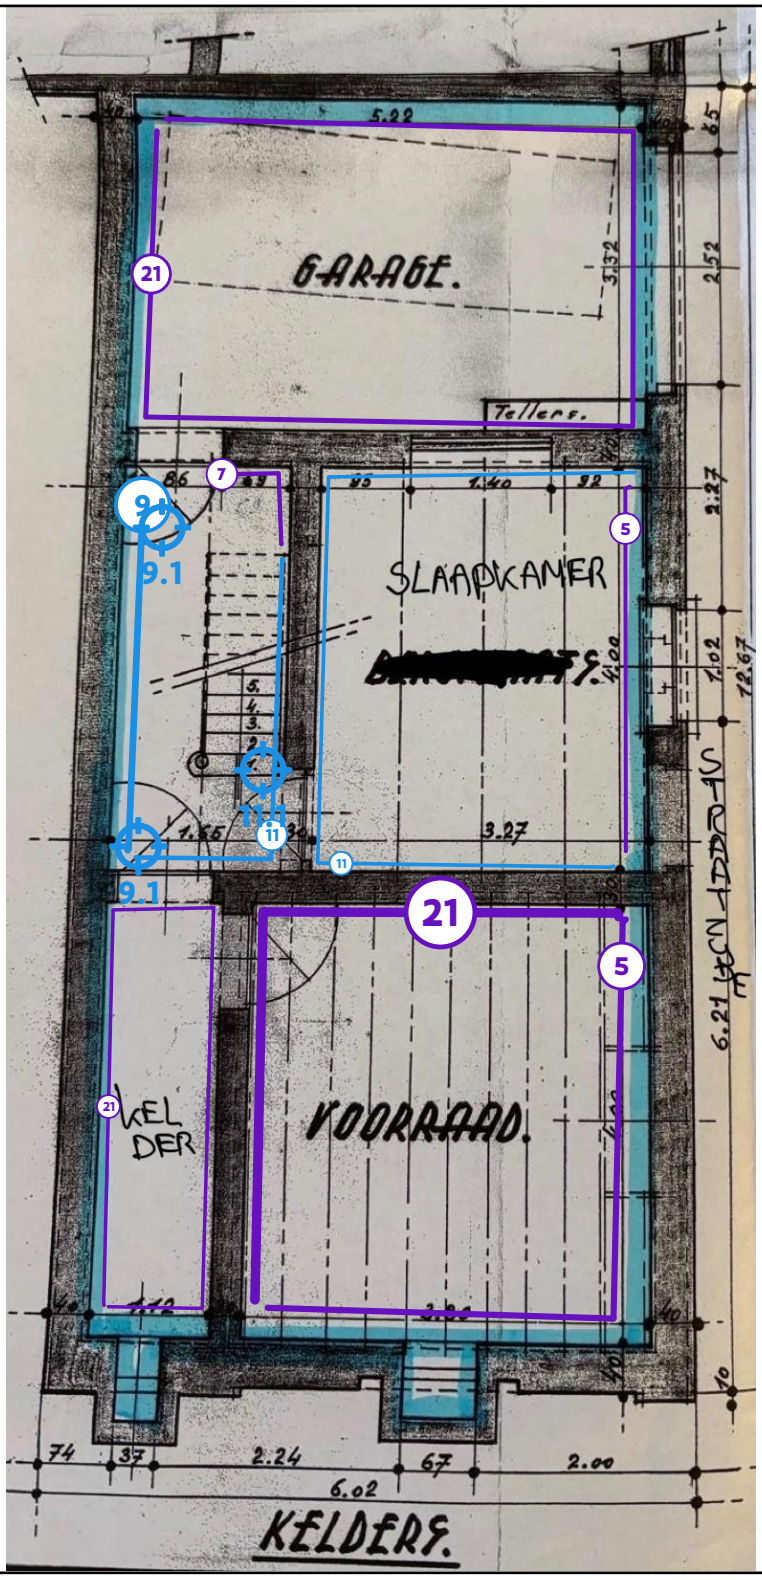
Plan 1.3: Kelder

De valse wand(en)/voorzetwand(en) bestaat(bestaan) uit niet-asbestverdachte gipskartonplaten. Zonder destructie is het niet mogelijk om na te gaan of er asbestverdachte materialen aanwezig zijn achter de valse wand(en)/voorzetwand(en).

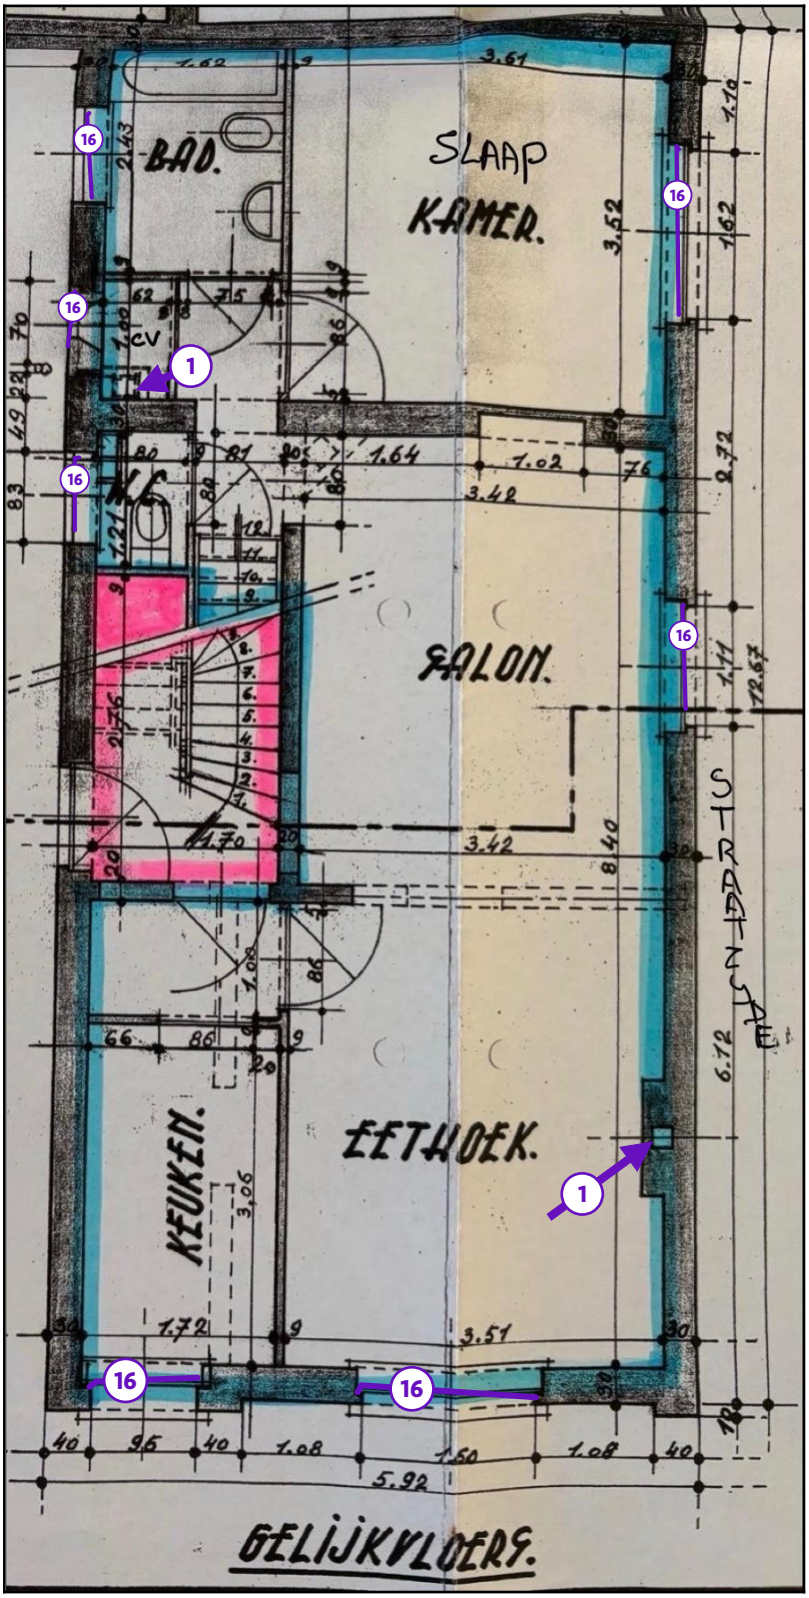
Plan 1.7: Gelijkvloers

1. Binnenzijde en bovenzijde van de schouw	Beperking	-
16. Afdichtingsmateriaal (mastiek,kit,...) aan schrijnwerk - Niet verdacht	Overige ruimte of materiaal	-

Uitleg van de asbestdeskundige: De binnenzijde van de schouw kon niet geïnspecteerd worden. Ook van buitenaf was inspectie onmogelijk omwille van de hoogte(hoger dan 3.5m). Asbestverdachte toepassingen kunnen aanwezig zijn. Dit betreft een beperking op middellange termijn.

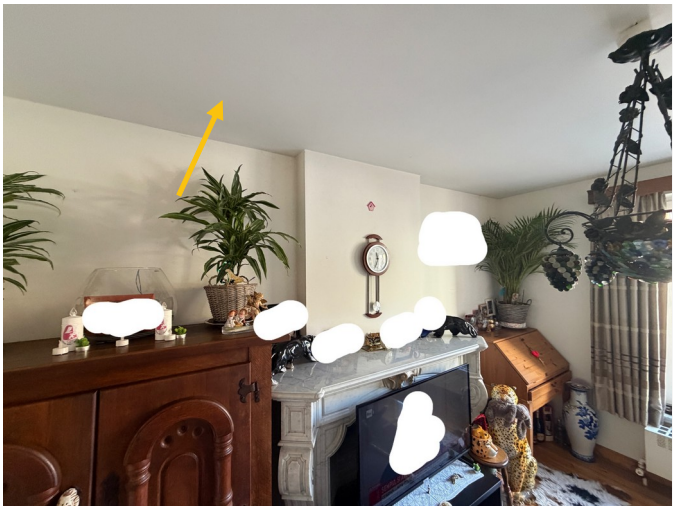
Fiche 8: Pleisterwerk plafonds

Geen asbest

#	Type	Referentie	Resultaat
8.1	Mengmonster	M02	Geen asbest

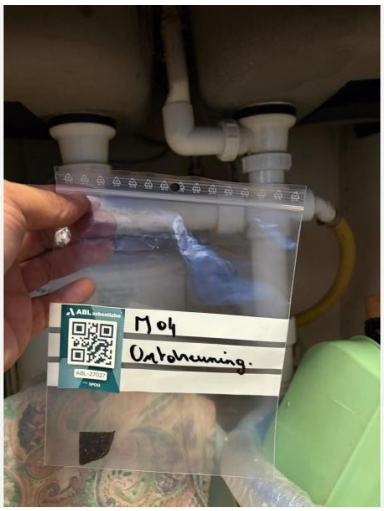
Fiche 10: Ontdreuningsplaat/anti-dreunplaat onder spoelbak

Geen asbest

#	Type	Referentie	Resultaat
10.1	Puntmonster	M04	Geen asbest

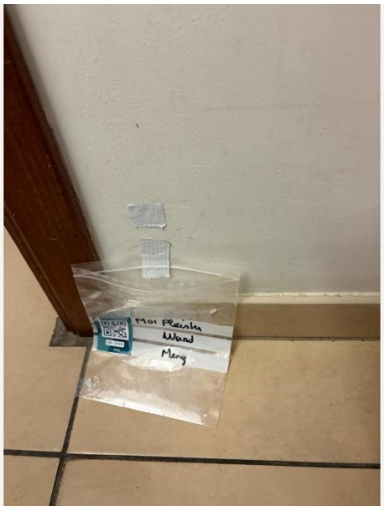
Fiche 11: Pleisterwerk wanden

Geen asbest

#	Type	Referentie	Resultaat
11.1	Mengmonster	M01	Geen asbest
