Asbestinventarisattest

Jezus-Eiksesteenweg 10, 1560 Hoeilaart
Gemeenschappelijke delen

Attestnummer : **20261118-000588.000**
Uitgegeven op : **18.11.2026**
Geldig tot : **18.11.2031**

Niet-asbestveilig

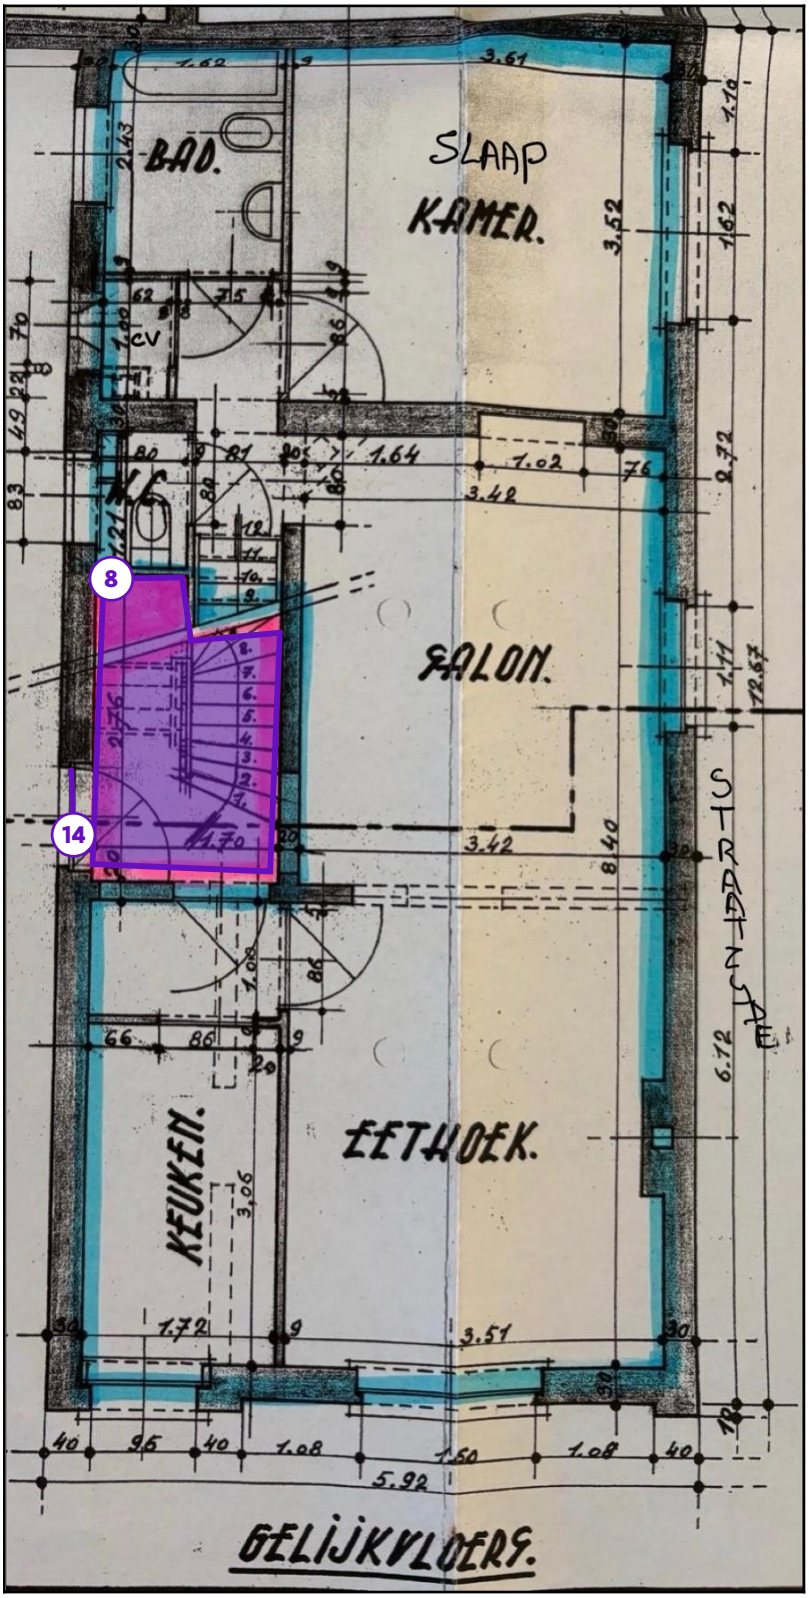
Plan 1.1: Gelijkvloers

8. Tegellijm onder vloertegels	Advies	-
14. Afdichtingsmateriaal (mastiek,kit,...) aan schrijnwerk - Niet verdacht	Overige ruimte of materiaal	-

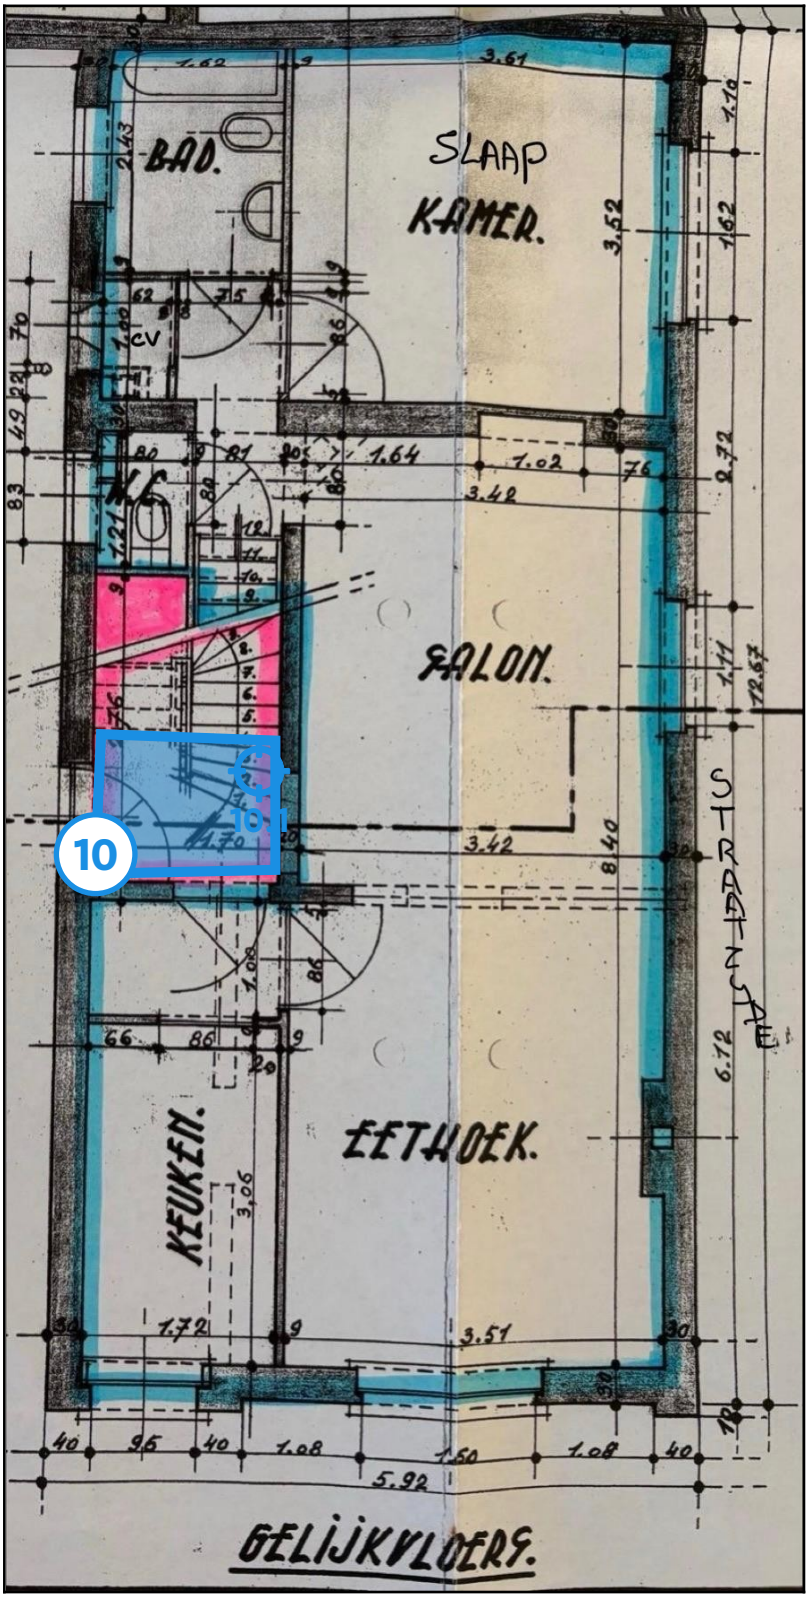
Plan 1.2: Gelijkvloers

10. Pleisterwerk plafonds	Geen asbest	-
10.1 Code: M02	Mengmonster	-

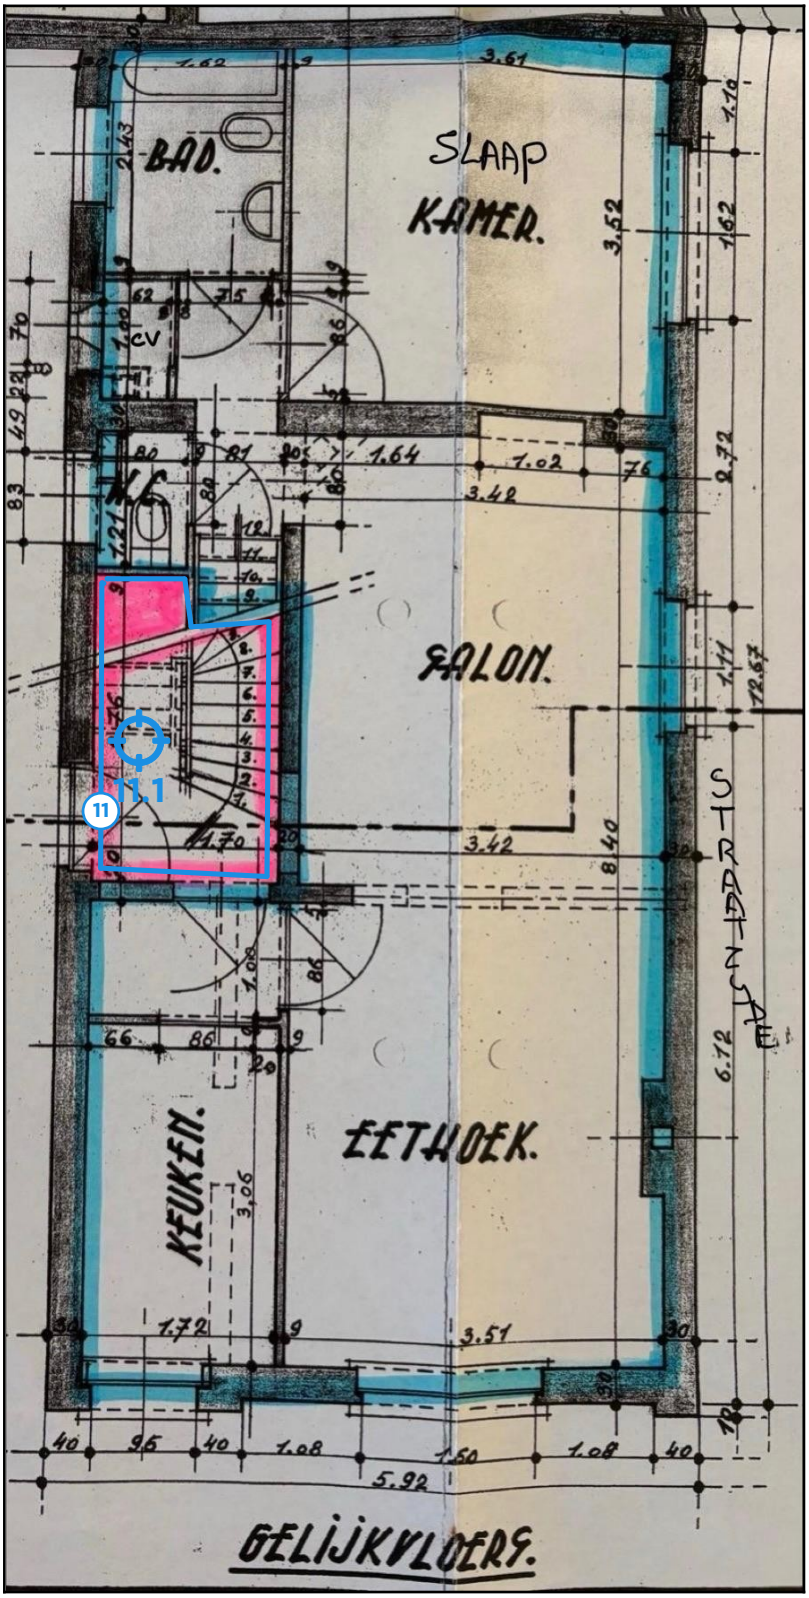
Plan 1.3: Gelijkvloers

11. Ruw pleisterwerk binnenwand	Geen asbest	-
11.1 Code: M01	Mengmonster	-

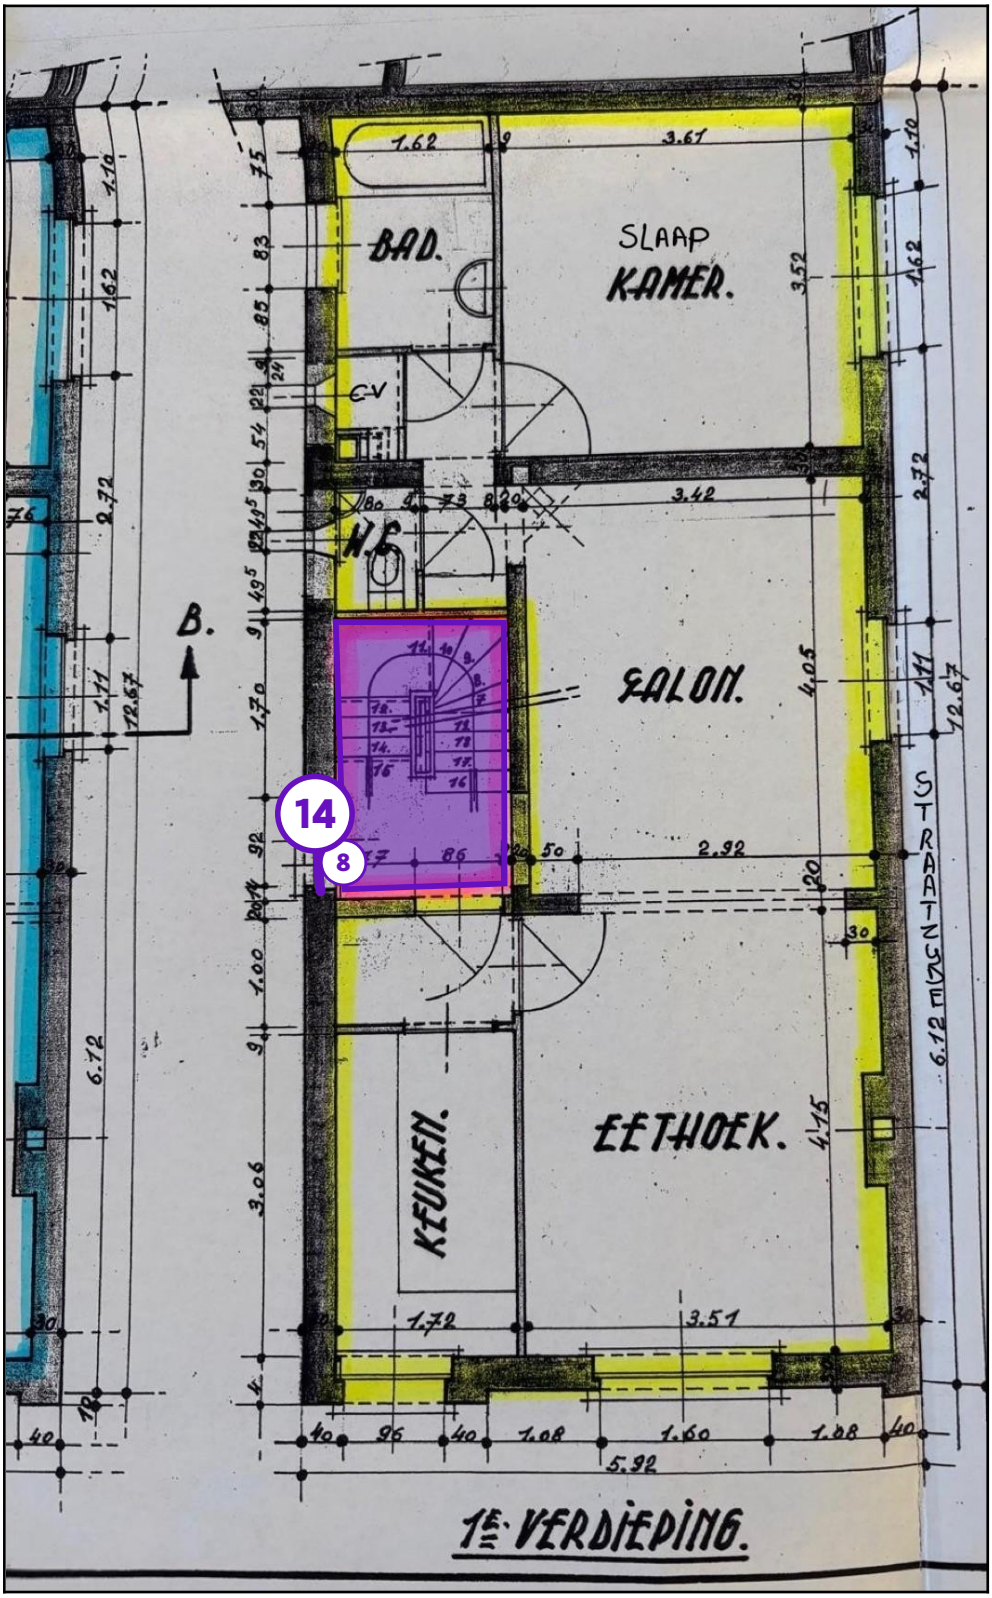
Plan 1.4: Verdieping 1

8. Tegellijm onder vloertegels	Advies	-
14. Afdichtingsmateriaal (mastiek,kit,...) aan schrijnwerk - Niet verdacht	Overige ruimte of materiaal	-

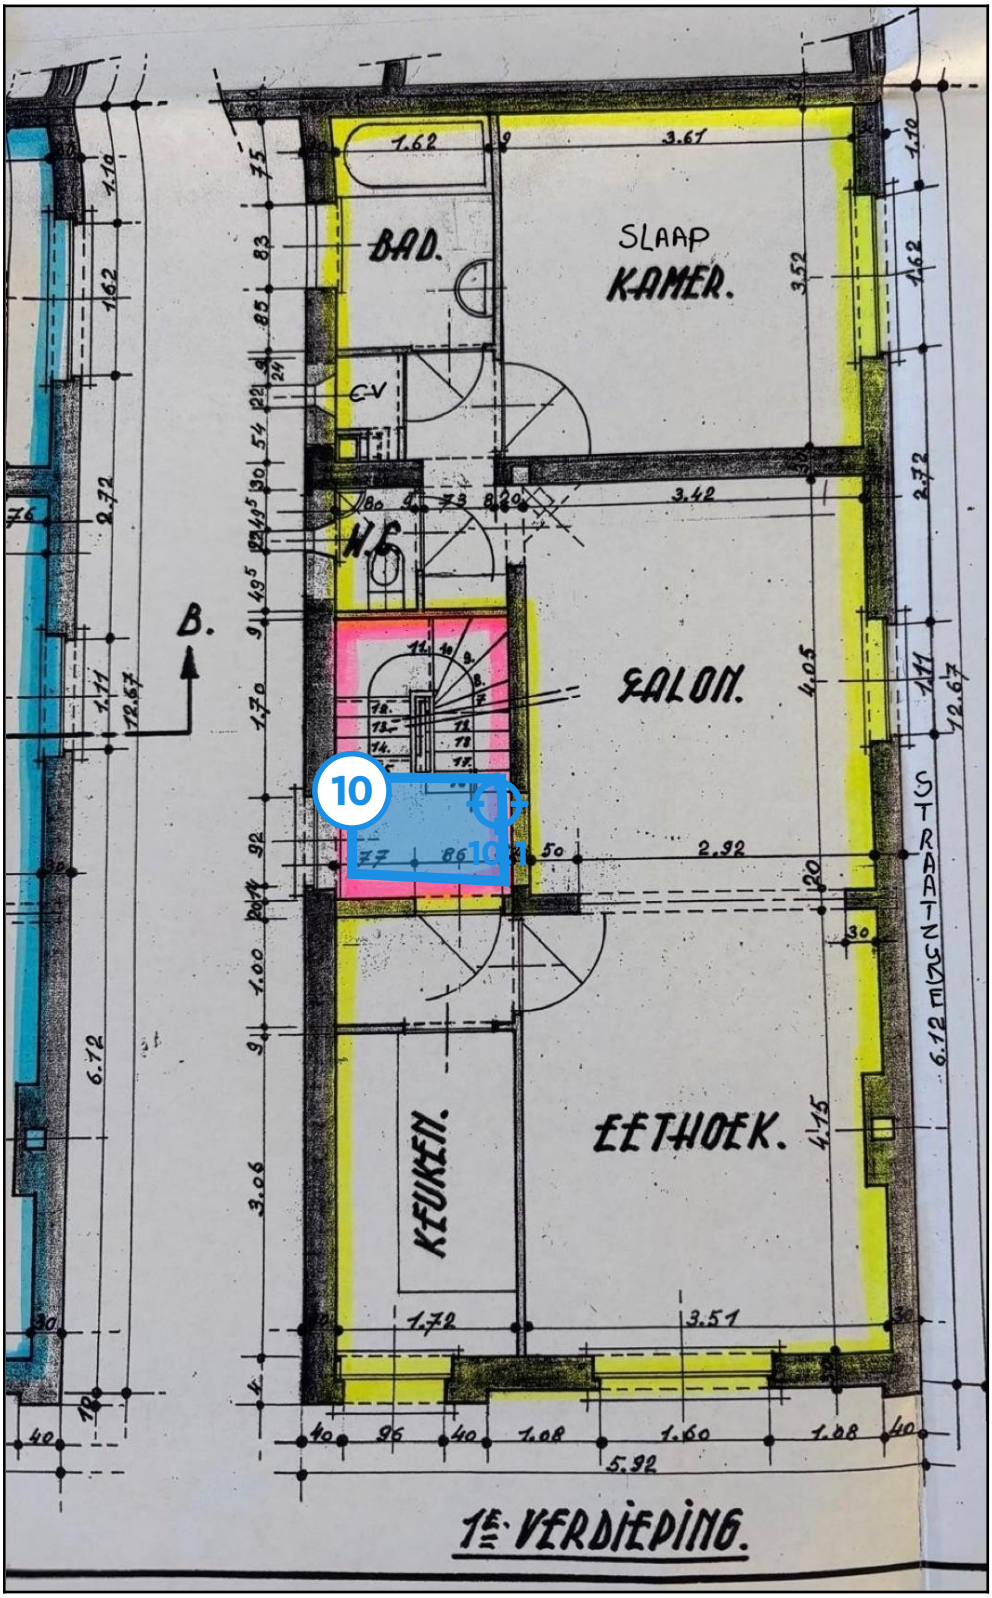
Plan 1.5: Verdieping 1

10. Pleisterwerk plafonds	Geen asbest	-
10.1 Code: M02	Mengmonster	-

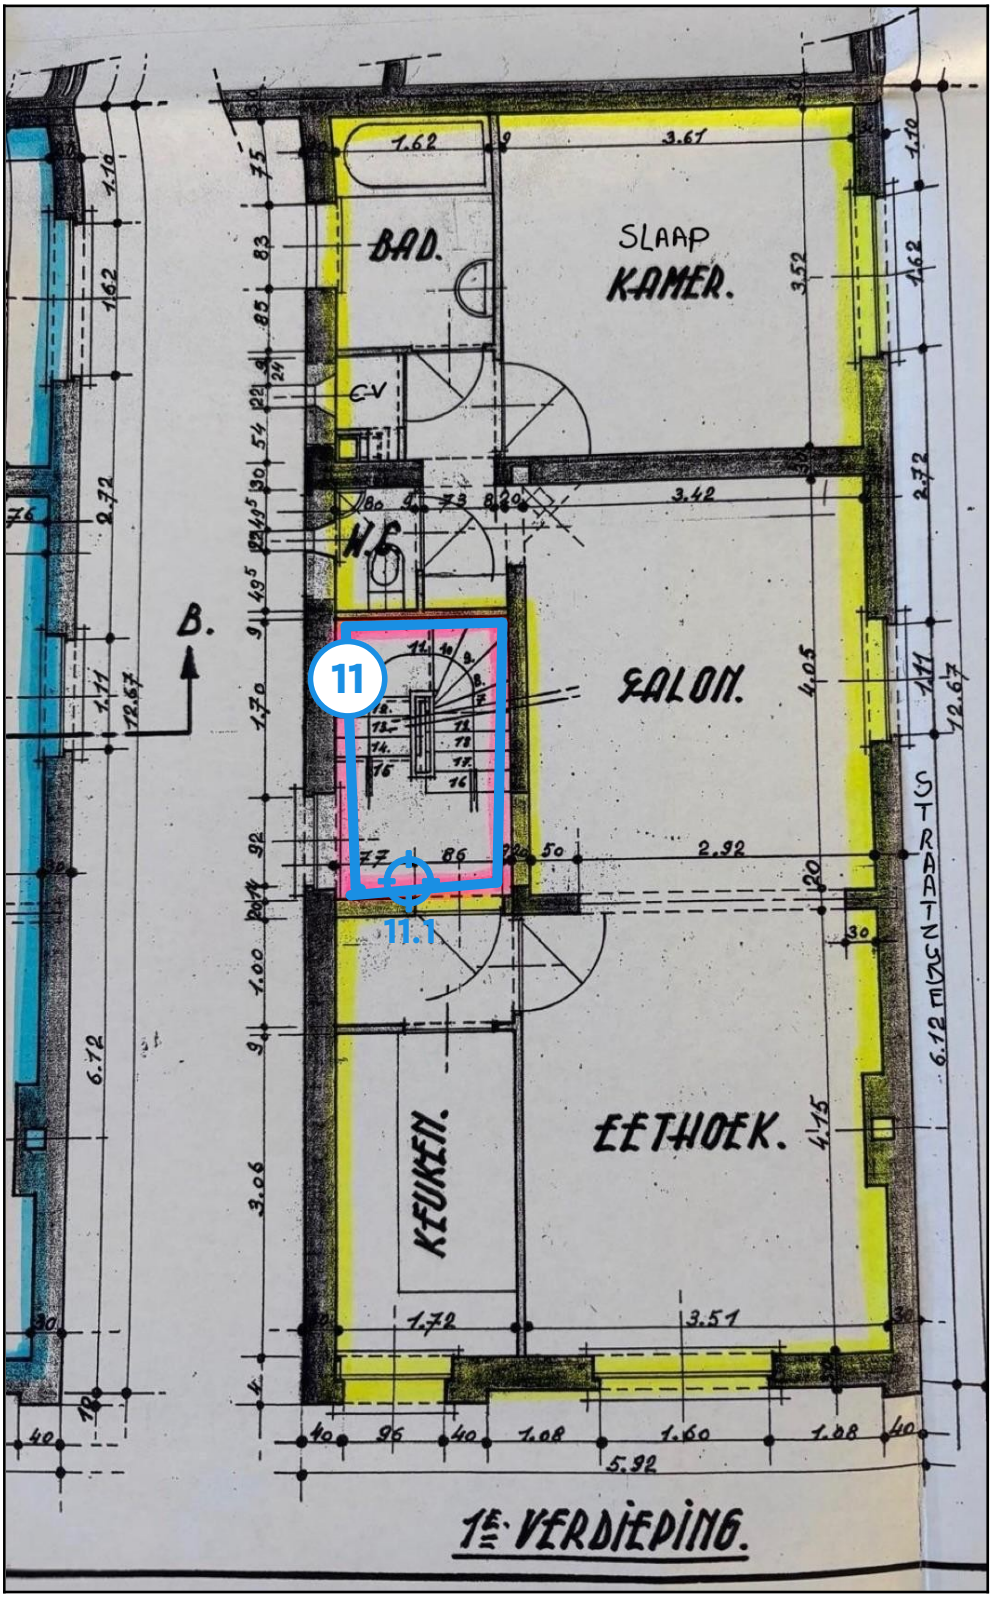
Plan 1.6: Verdieping 1

11. Ruw pleisterwerk binnenwand	Geen asbest	-
11.1 Code: M01	Mengmonster	-

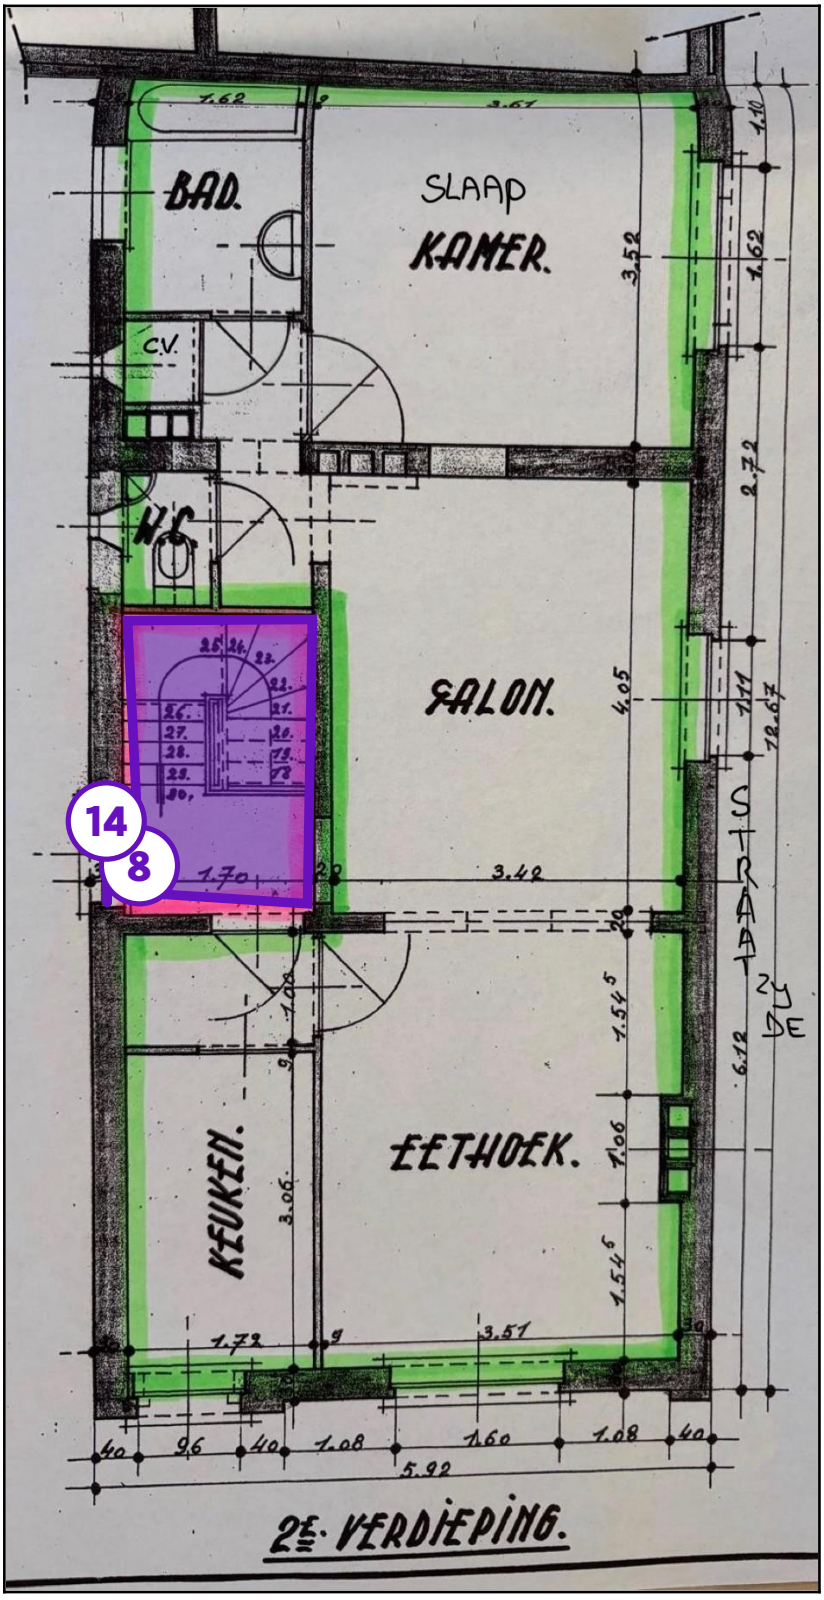
Plan 1.7: Verdieping 2

8. Tegellijm onder vloertegels	Advies	-
14. Afdichtingsmateriaal (mastiek,kit,...) aan schrijnwerk - Niet verdacht	Overige ruimte of materiaal	-

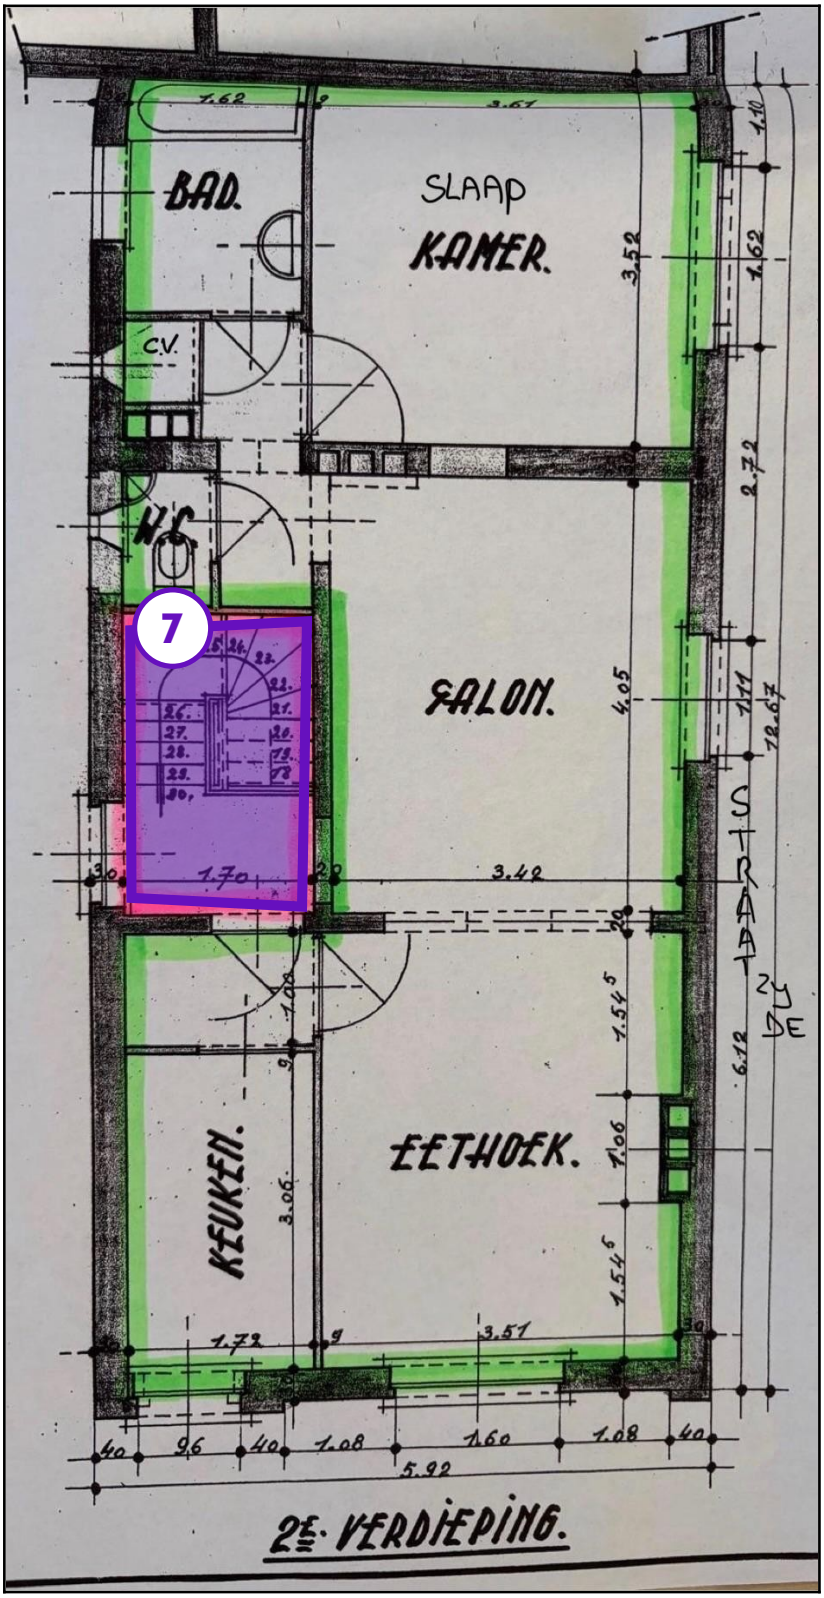
Plan 1.8: Verdieping 2

7. Plafondafwerking in gipskarton	Advies	-

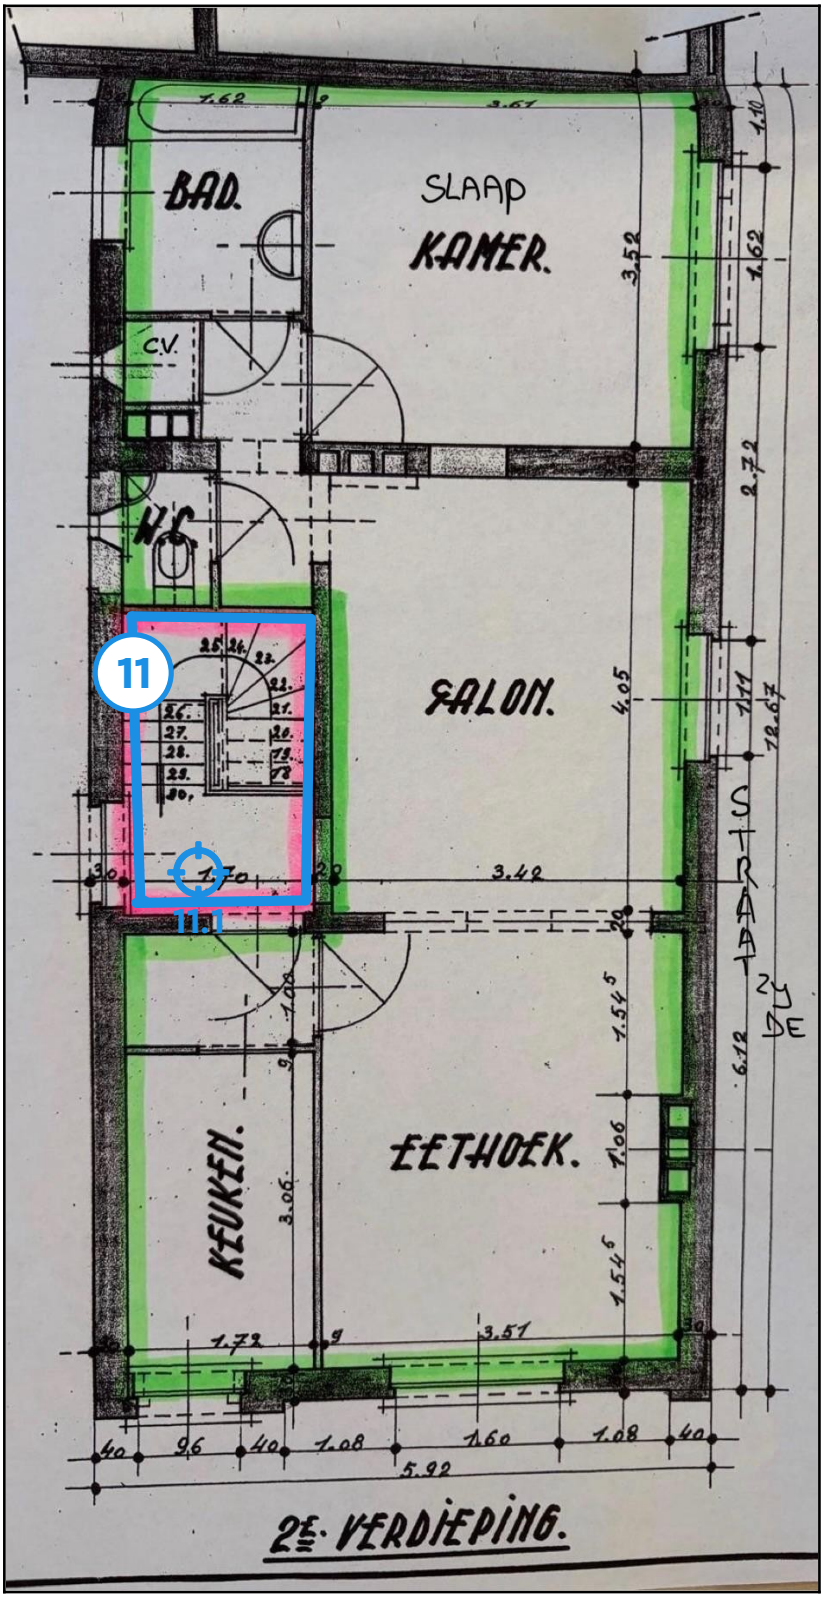
Plan 1.9: Verdieping 2

11. Ruw pleisterwerk binnenwand	Geen asbest	-
11.1 Code: M01	Mengmonster	-

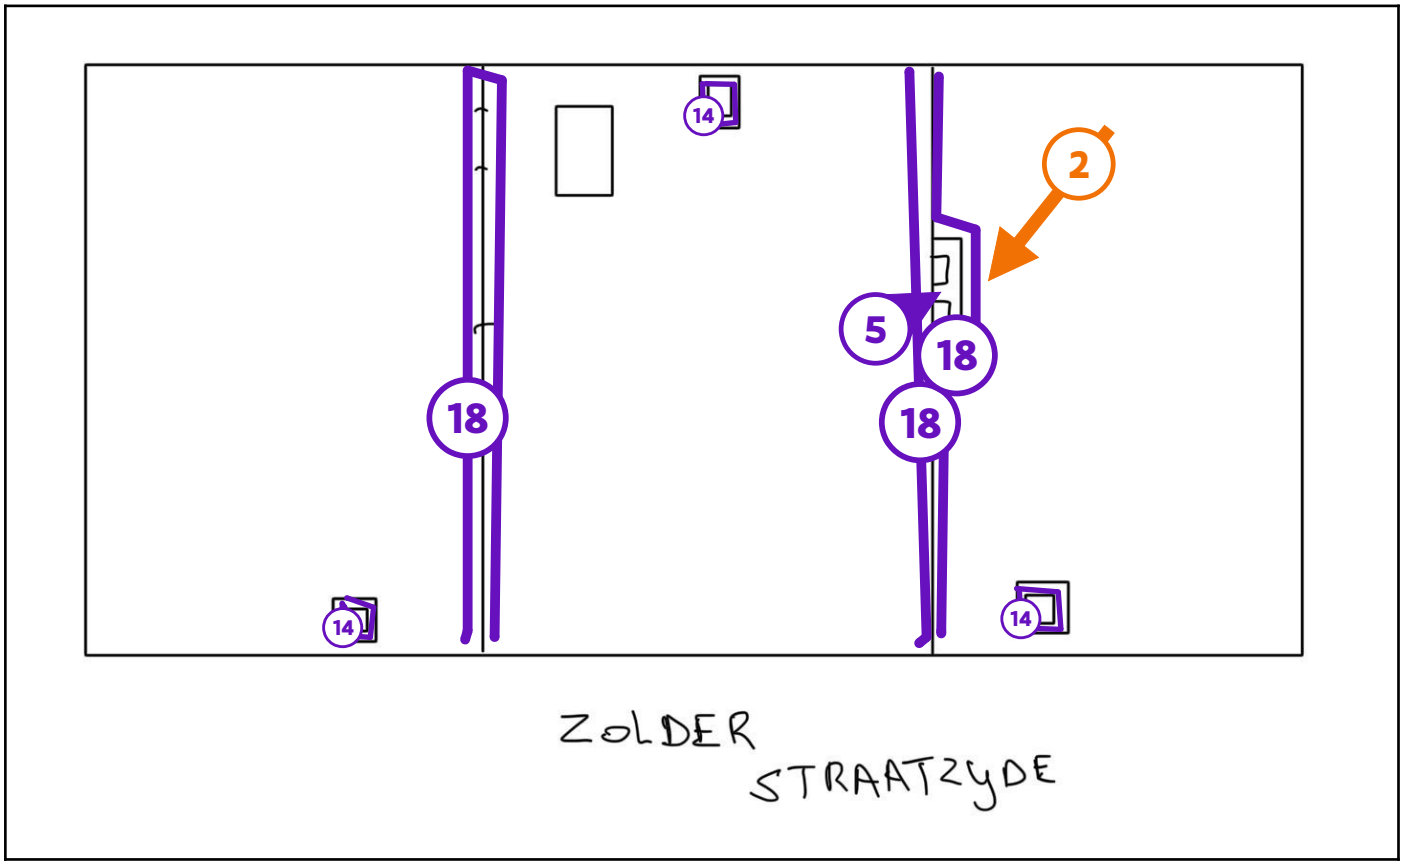
Plan 1.10: Zolder

Beschrijving	Type	Actie
2. Schouwbuis in gesloten systeem	Asbestmateriaal	Verwijderen
5. Binnenzijde en bovenzijde van de schouw	Beperking	-
14. Afdichtingsmateriaal (mastiek,kit,...) aan schrijnwerk - Niet verdacht	Overige ruimte of materiaal	-
18. Pleisterwerk - Niet aanwezig	Overige ruimte of materiaal	-

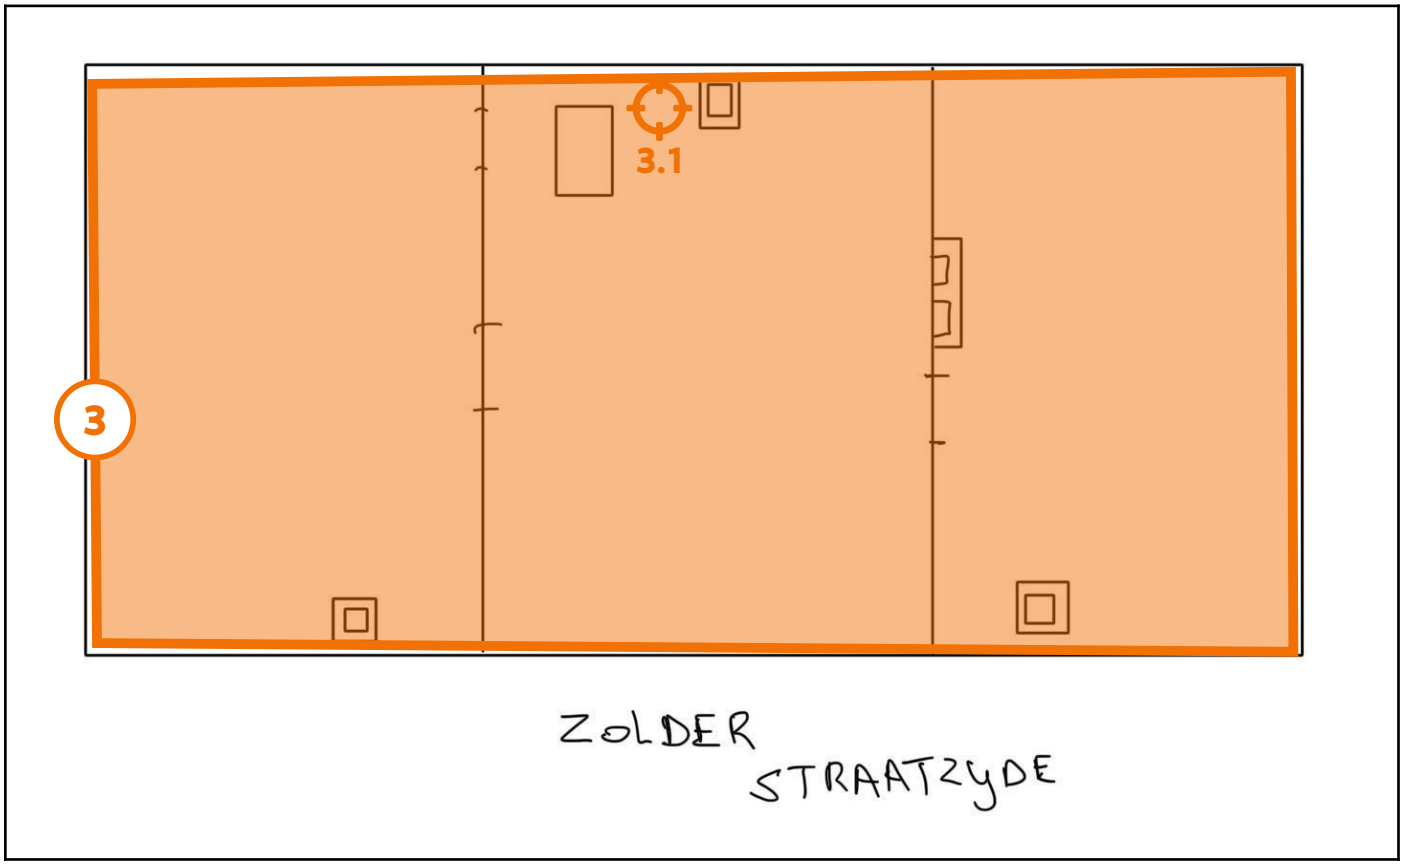
Plan 1.11: Zolder

Beschrijving	Type	Actie
3. Dakbedekking - Dakleien	Asbestmateriaal	Verwijderen
3.1 Code: M05	Puntmonster	-

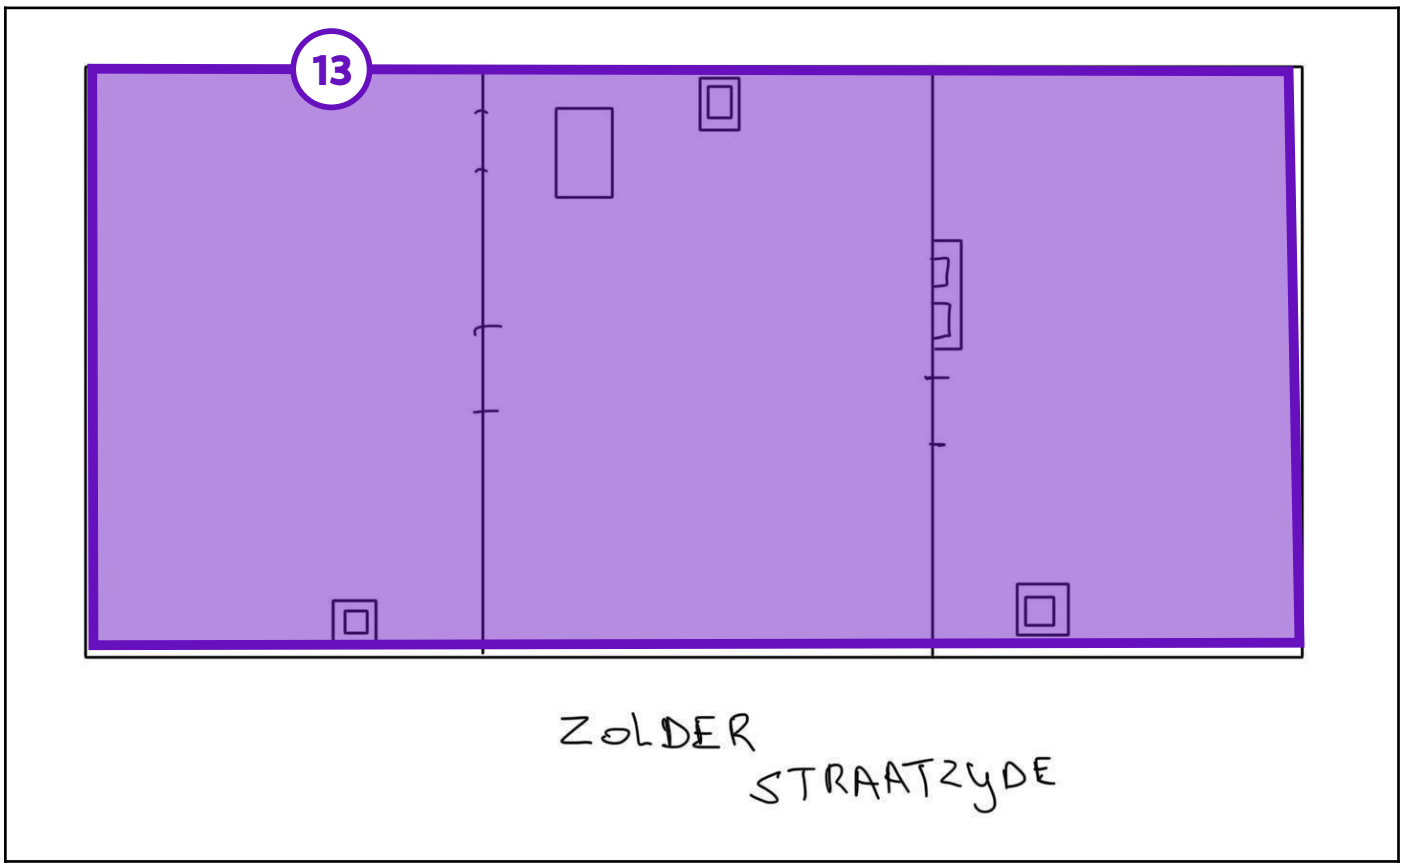
Plan 1.12: Zolder

Beschrijving	Type	Actie
13. Onderdak - niet verdacht	Overige ruimte of materiaal	-

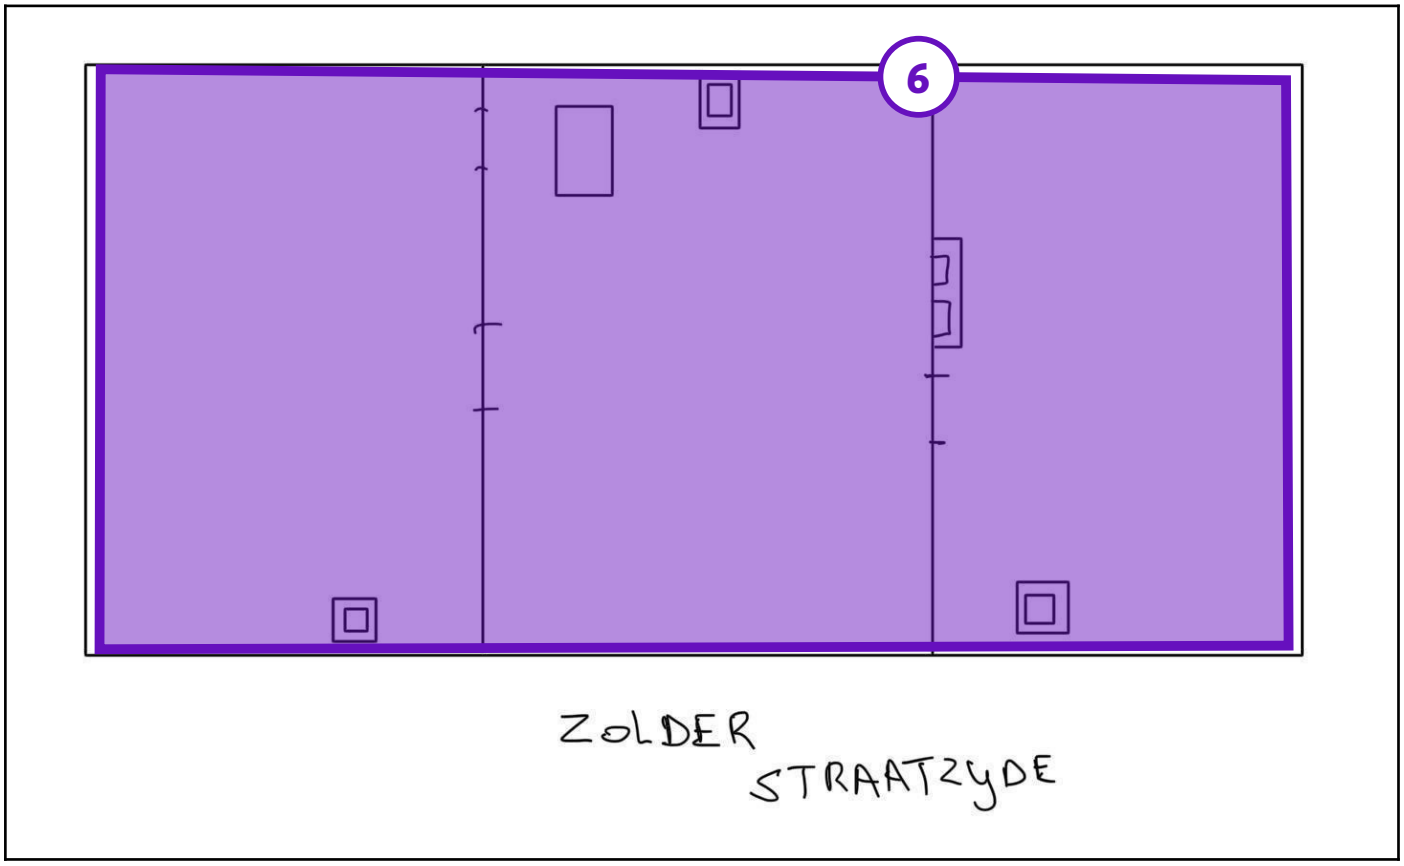
Plan 1.13: Zolder

Beschrijving	Type	Actie
6. Vloerbekleding - Niet verdacht	Advies	-

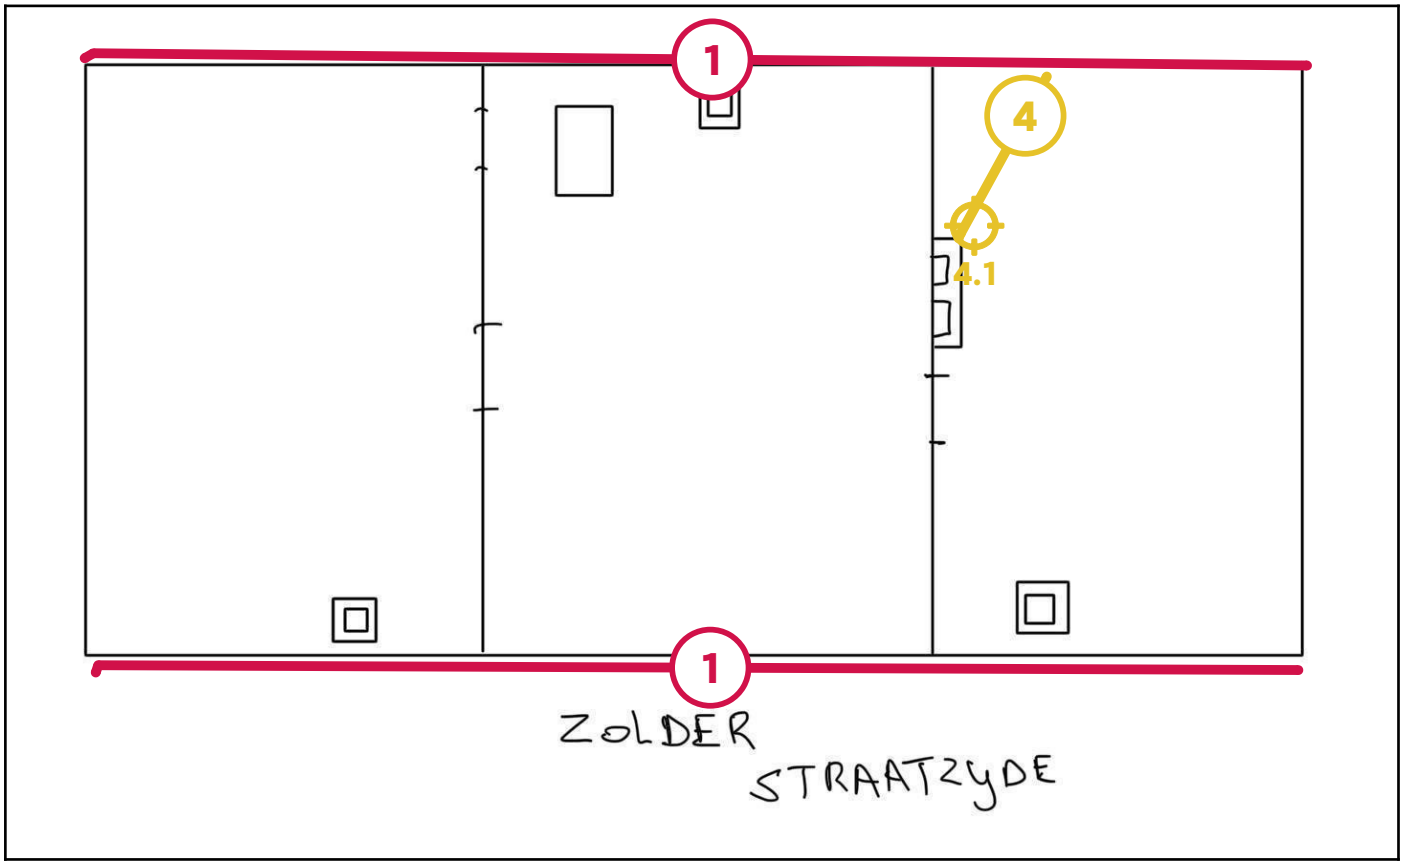
Plan 1.14: Zolder

Beschrijving	Type	Actie
1. Dakgoot - Contaminatie	Asbestmateriaal	Dringend verwijderen
4. Asbestcementbuis(sanitair)	Asbestmateriaal	Zorgvuldig beheren
4.1 Code: M03	Puntmonster	-

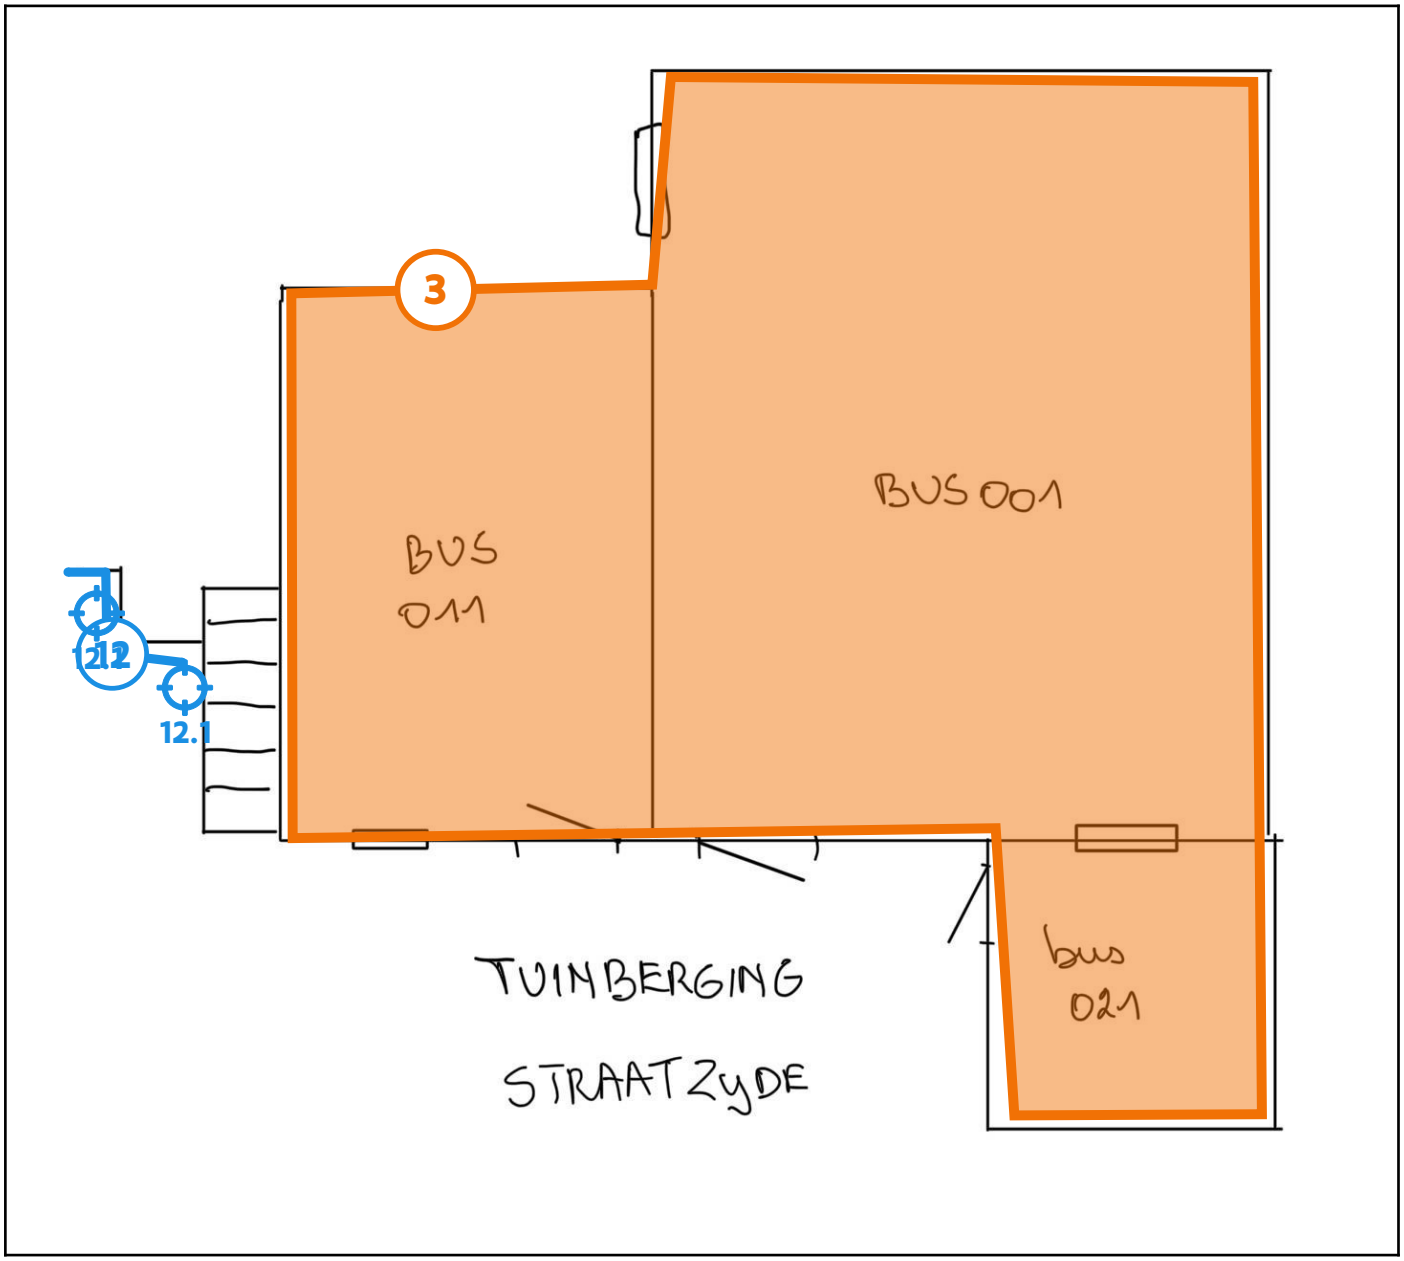
Plan 2.1: Tuinberging

Beschrijving	Type	Actie
3. Dakbedekking - Dakleien	Asbestmateriaal	Verwijderen
12. Crepi (buiten)	Geen asbest	-
12.1 Code: M04	Mengmonster	-

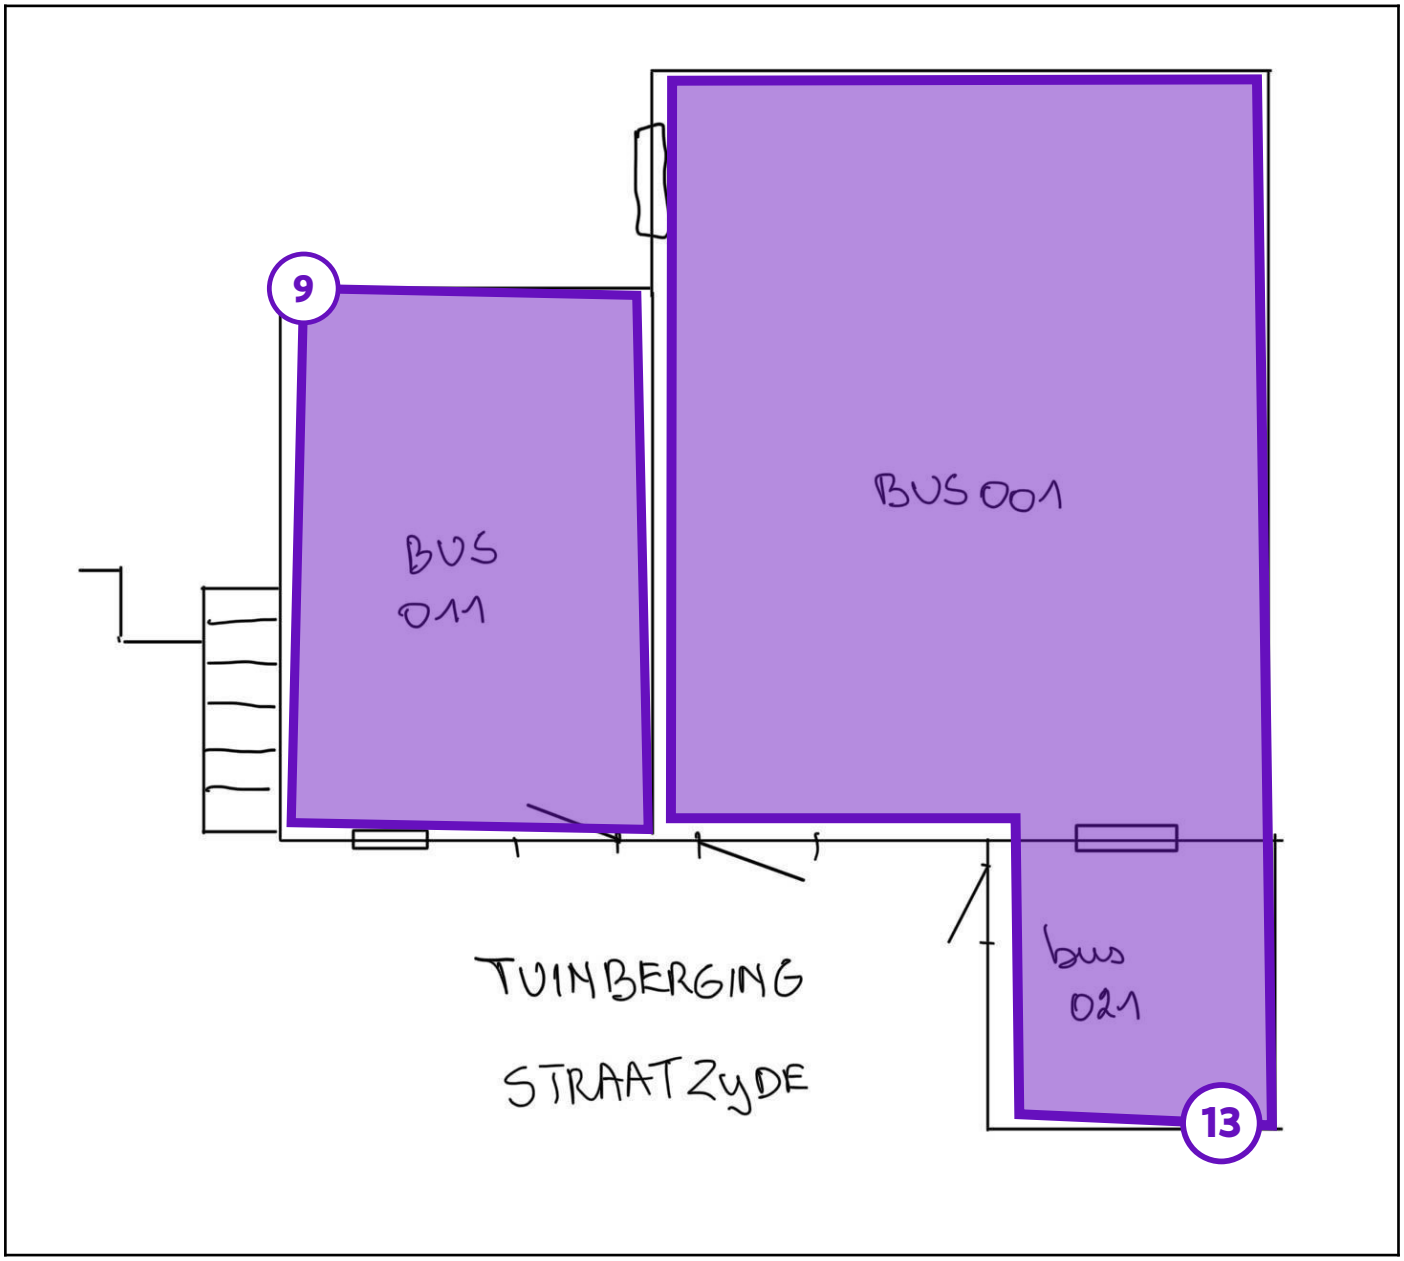
Plan 2.2: Tuinberging

Beschrijving	Type	Actie
9. Zolder zonder toegangsluik	Advies	-
13. Onderdak - niet verdacht	Overige ruimte of materiaal	-
