Asbestinventarisattest

Jezus-Eiksesteenweg 10, 1560 Hoeilaart
Gemeenschappelijke delen

Attestnummer : **20261118-000588.000**
Uitgegeven op : **18.11.2026**
Geldig tot : **18.11.2031**

Niet-asbestveilig

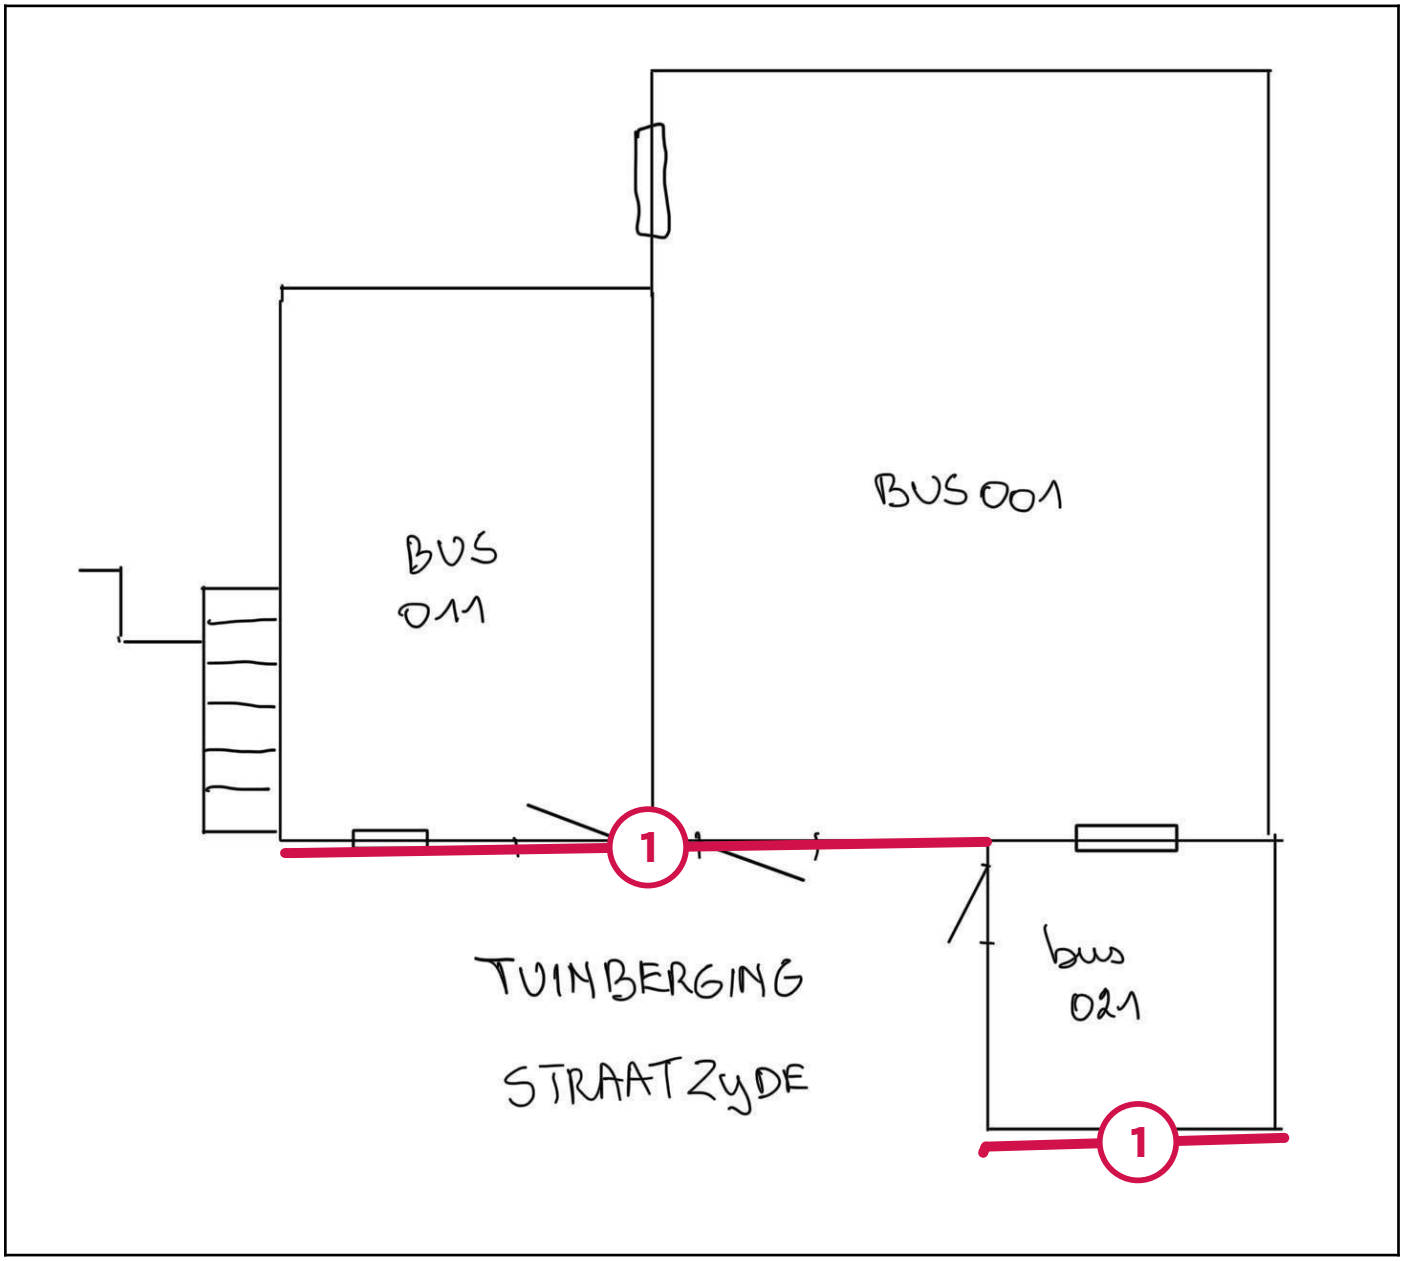
Plan 2.3: Tuinberging

Beschrijving	Type	Actie
1. Dakgoot - Contaminatie	Asbestmateriaal	Dringend verwijderen

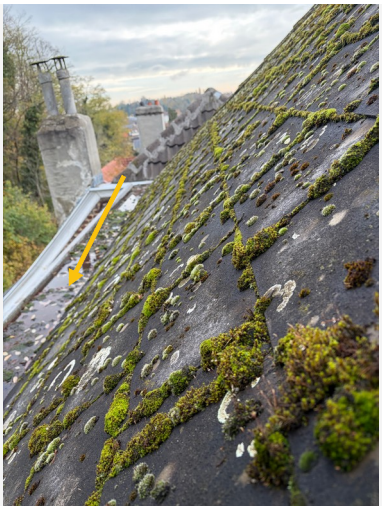
Fiche 1: Dakgoot - Contaminatie

Asbestmateriaal - afvalstof

Het asbestmateriaal valt onder de mijlpaal van 2040.

Dringend verwijderen

Beschrijving	Dakgoot - Contaminatie
Type afvalstof	Betreft resten (contaminatie) van verwering of beschadiging
Type resten (contaminatie)	• Stof, deeltjes < 4 mm, flinters, gruis (los, opliggend)
Besmette materialen	• Sediment (dakgoot, afvoerbuis, regenwaterput, ...)
Bron van de resten	Leien dak van woning en tuinberging
Omgeving	Buiten
Primaire drager	Infrastructuur hemelwater (opvang en afvoer)
Gebondenheid resten	Niet hecht
Hoeveelheid (gewicht - aantal)	• 5,00 kg - 1 stuk
Totaal gewicht	5,00 kg
Eenvoudig bereikbaar	Ja
Identificatiemethode	De asbestdeskundige beoordeelt het materiaal als asbestverdacht en dus asbesthoudend, en dit zonder monstername.
Opmerking	De hoeveelheid betreft een schatting

- Verwijder het asbestafval.

- De toepassingen dienen in zijn geheel, zonder te breken en zonder stofvorming, verdere vergruizing verwijderd te worden. Gebruik hiervoor een vernevelaar of fixeermiddel om het asbestmateriaal eerst te fixeren.

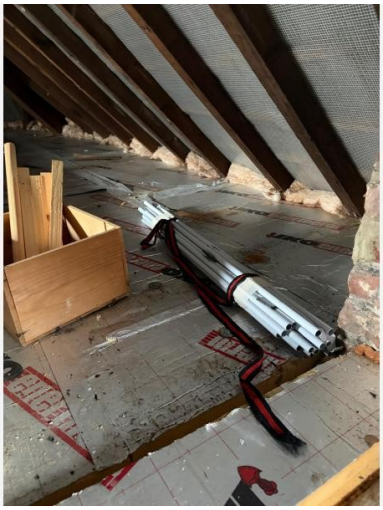
Fiche 6: Vloerbekleding - Niet verdacht

De aanwezige vloerbekleding is niet asbestverdacht. De onderliggende laag was echter niet inspecteerbaar zonder destructie tijdens de inspectie. Mogelijk is de onderliggende laag asbestverdacht.

Basis voor advies	De asbestdeskundige beoordeelt het materiaal als niet-asbestverdacht.

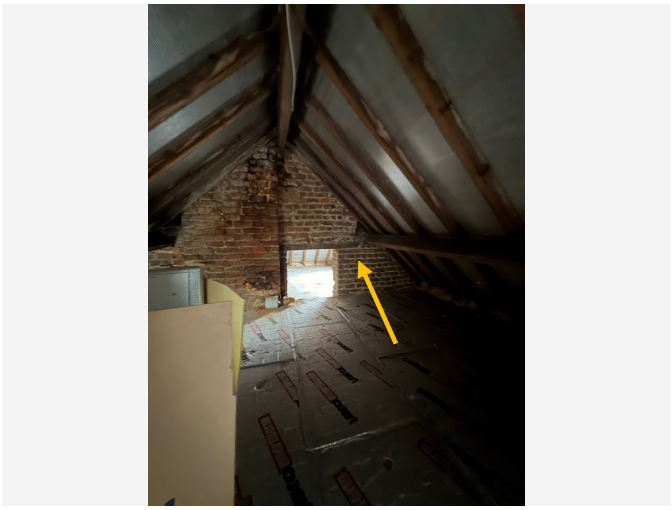
Beschrijving	Notitie	Terug te vinden op plannen
Fiche 15: Rookgaskanaal - niet aanwezig	Geen asbest verdachte materialen van rookgaskanalen aanwezig.	-
Fiche 16: Leidingisolatie - niet aanwezig	Geen leidingisolatie aanwezig.	-
Fiche 17: Liftinfrastructuur - niet aanwezig	-	-
Fiche 18: Pleisterwerk - Niet aanwezig	Geen pleisterwerken aanwezig.	Plan 1.10: Zolder
Fiche 19: Stookketel niet aanwezig	Er is geen stookketel aanwezig	-
