Asbestinventarisattest

Jezus-Eiksesteenweg 10/011, 1560 Hoeilaart

Attestnummer : **20261117-000441.000**
Uitgegeven op : **17.11.2026**
Geldig tot : **Onbeperkt** (tenzij de toestand wijzigt)

Asbestveilig (maar mogelijk niet asbestvrij)

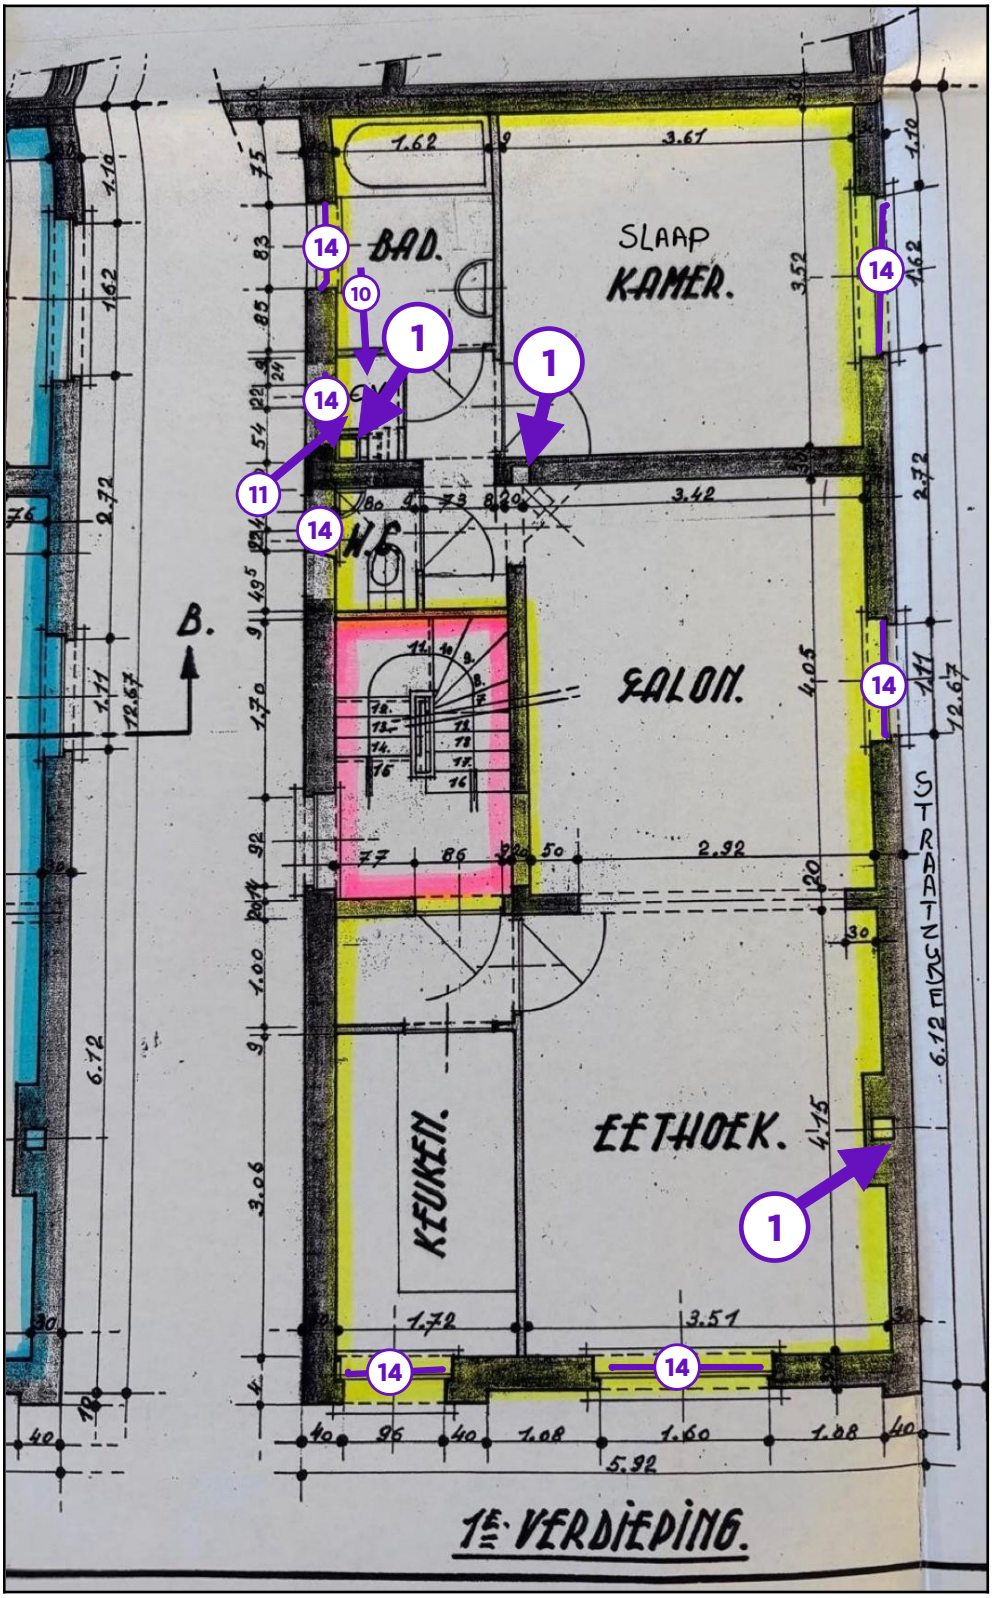
Plan 1.1: Appartement bus 011

Reden: Het te onderzoeken materiaal situeert zich hoger dan 3,50 m te rekenen vanaf een veilige ondergrond

Uitleg van de asbestdeskundige: De binnenzijde van de schouw kon niet geïnspecteerd worden. Ook van buitenaf was inspectie onmogelijk omwille van de hoogte(hoger dan 3.5m). Asbestverdachte toepassingen kunnen aanwezig zijn. Dit betreft een beperking op middellange termijn.

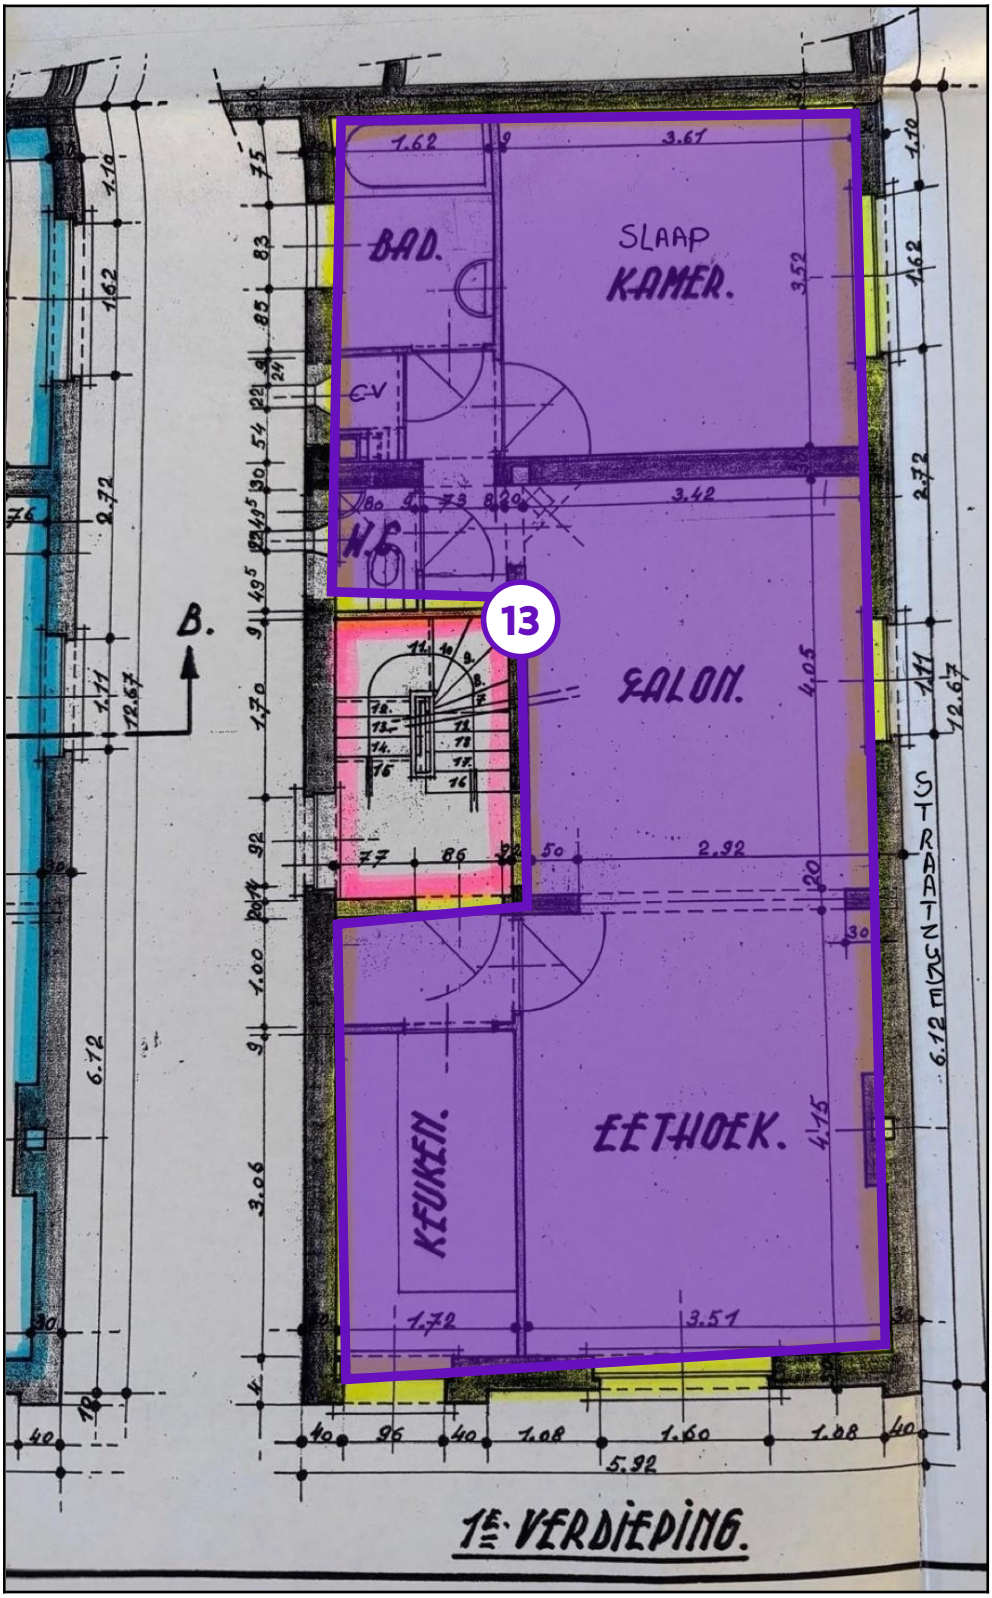
Plan 1.2: Appartement bus 011

13. Dakbedekking - gemeenschappelijke delen	Overige ruimte of materiaal	-

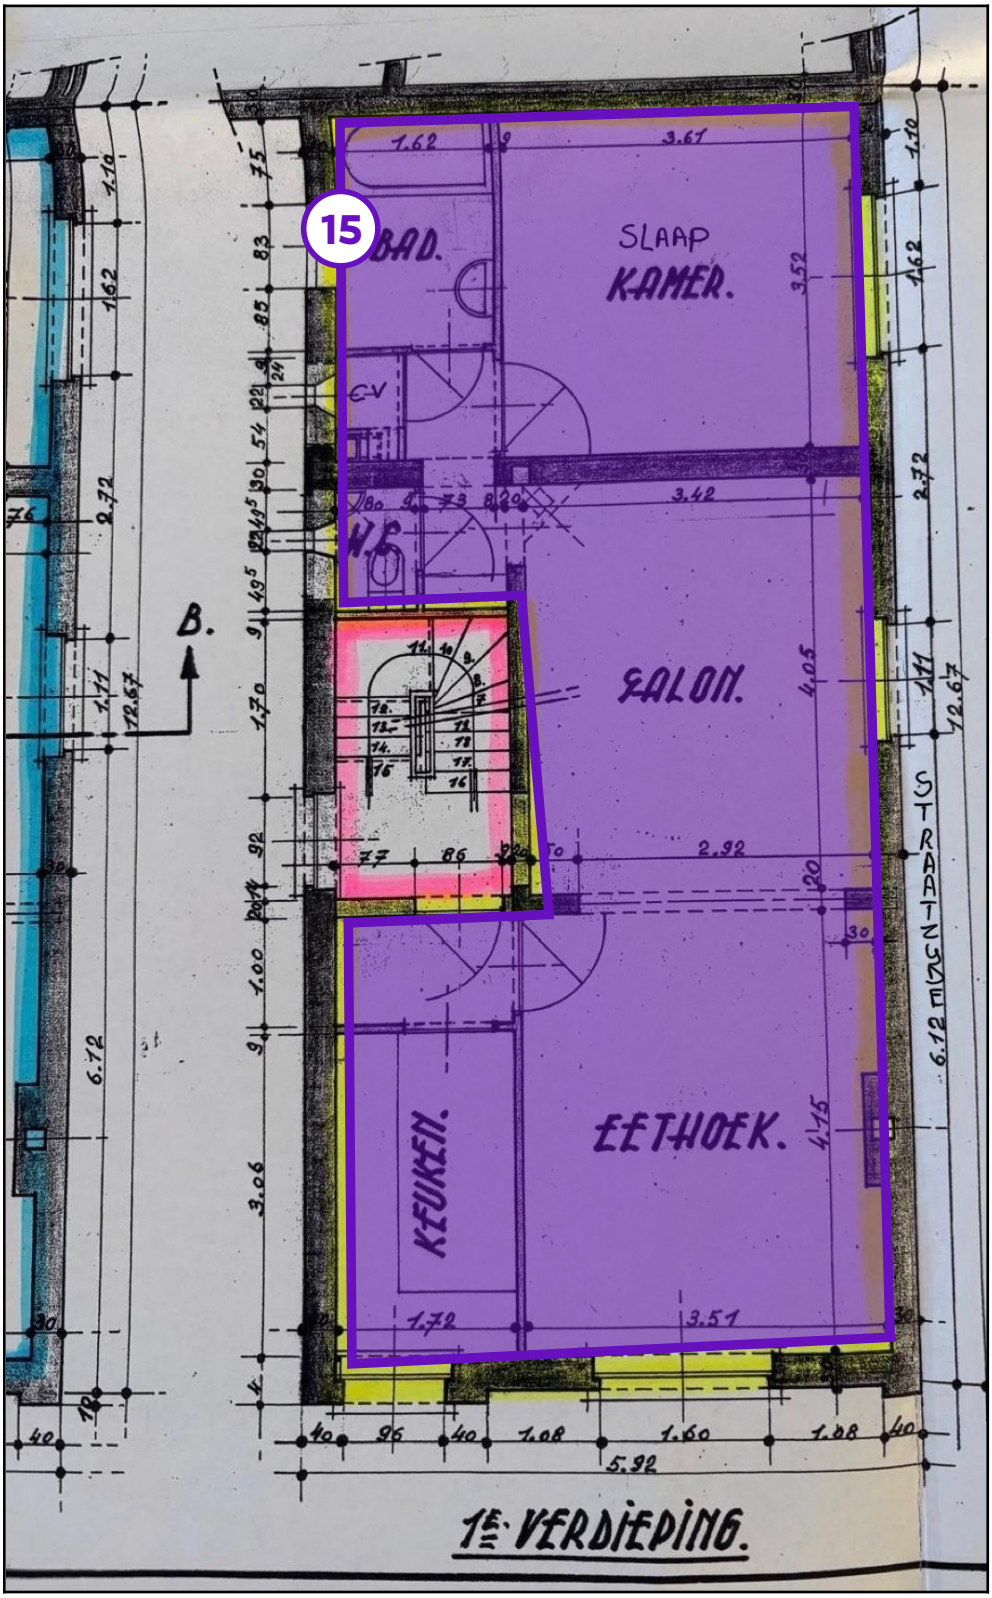
Plan 1.3: Appartement bus 011

15. Onderdak-gemeenschappelijke delen	Overige ruimte of materiaal	-

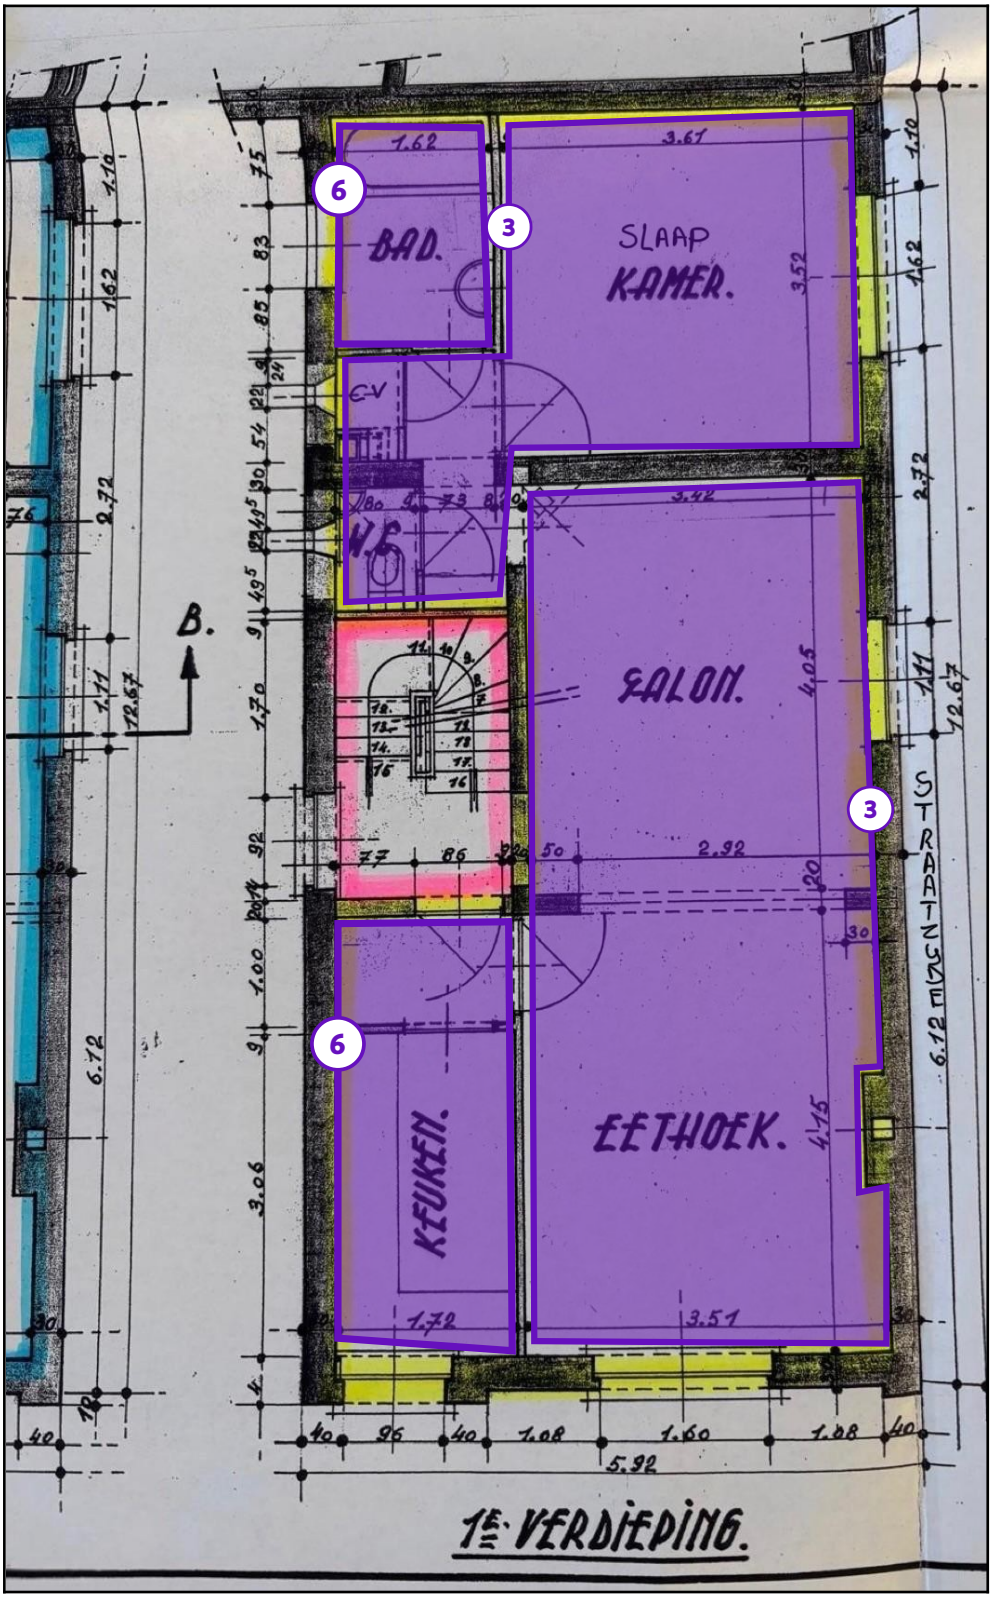
Plan 1.4: Appartement bus 011

De aanwezige vloerbekleding is niet asbestverdacht. De onderliggende laag was echter niet inspecteerbaar zonder destructie tijdens de inspectie. Mogelijk is de onderliggende laag asbestverdacht.

Op moment van de inspectie kon niet worden nagegaan of de tegellijm onder de vloertegels asbestverdacht is. Bij renovatie of verwijdering van de tegels dient het materiaal te worden geanalyseerd voor de werken van start gaan.

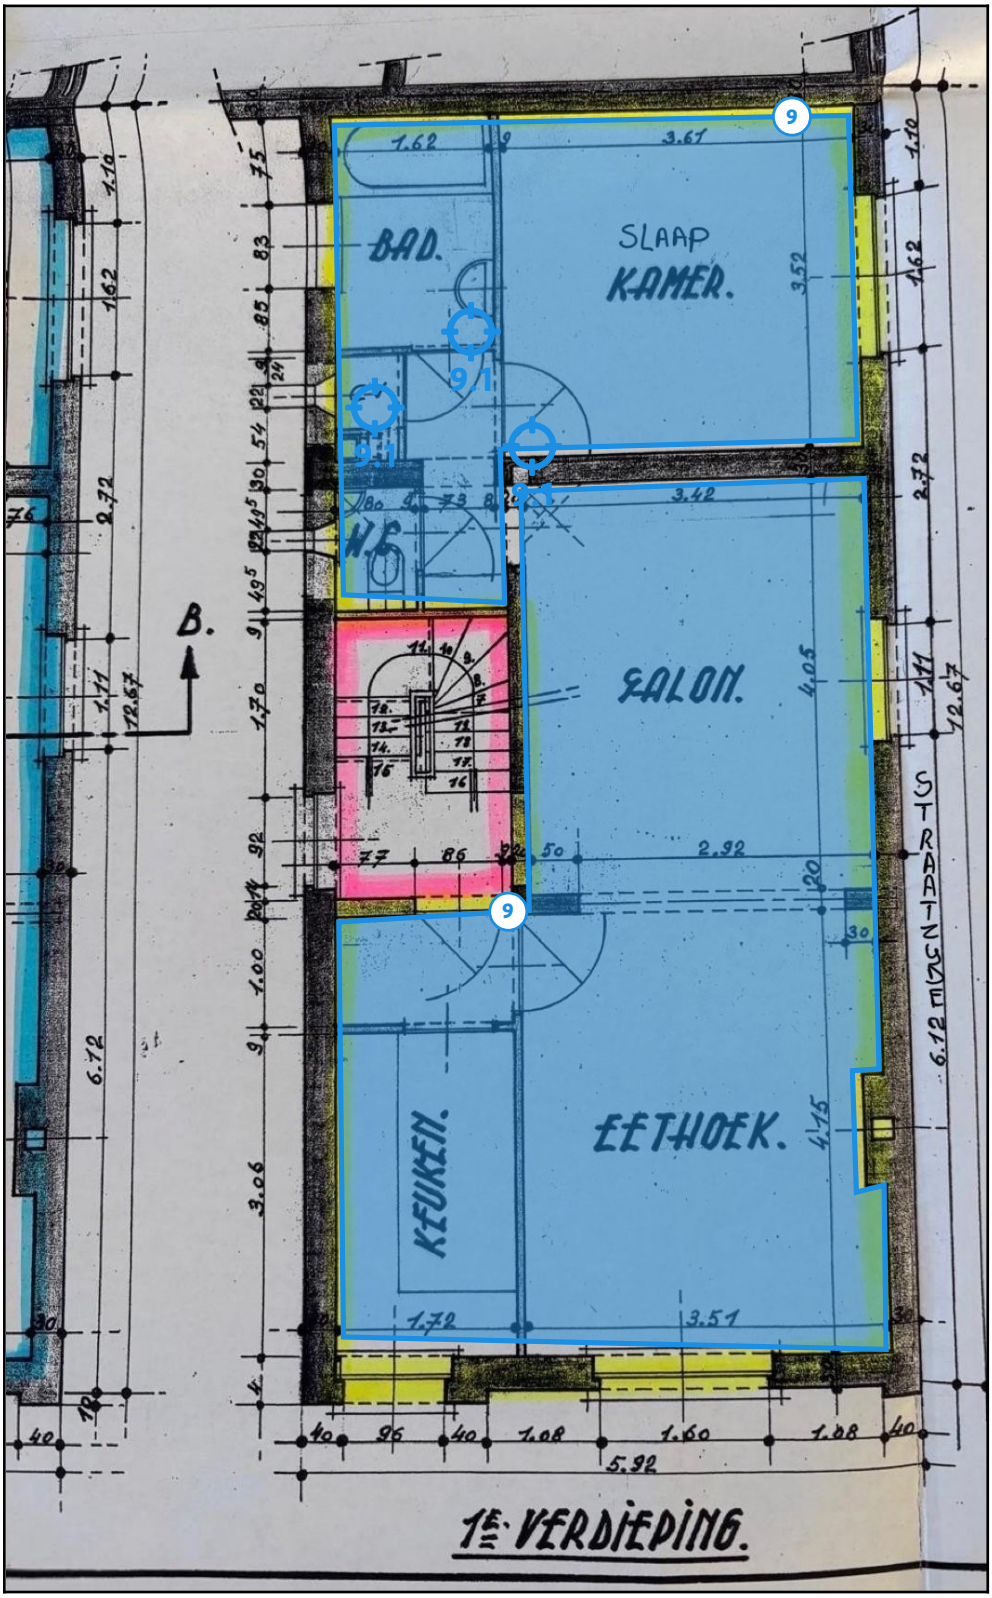
Plan 1.5: Appartement bus 011

9. Pleisterwerk plafonds	Geen asbest	-
9.1 Code: M02	Mengmonster	-

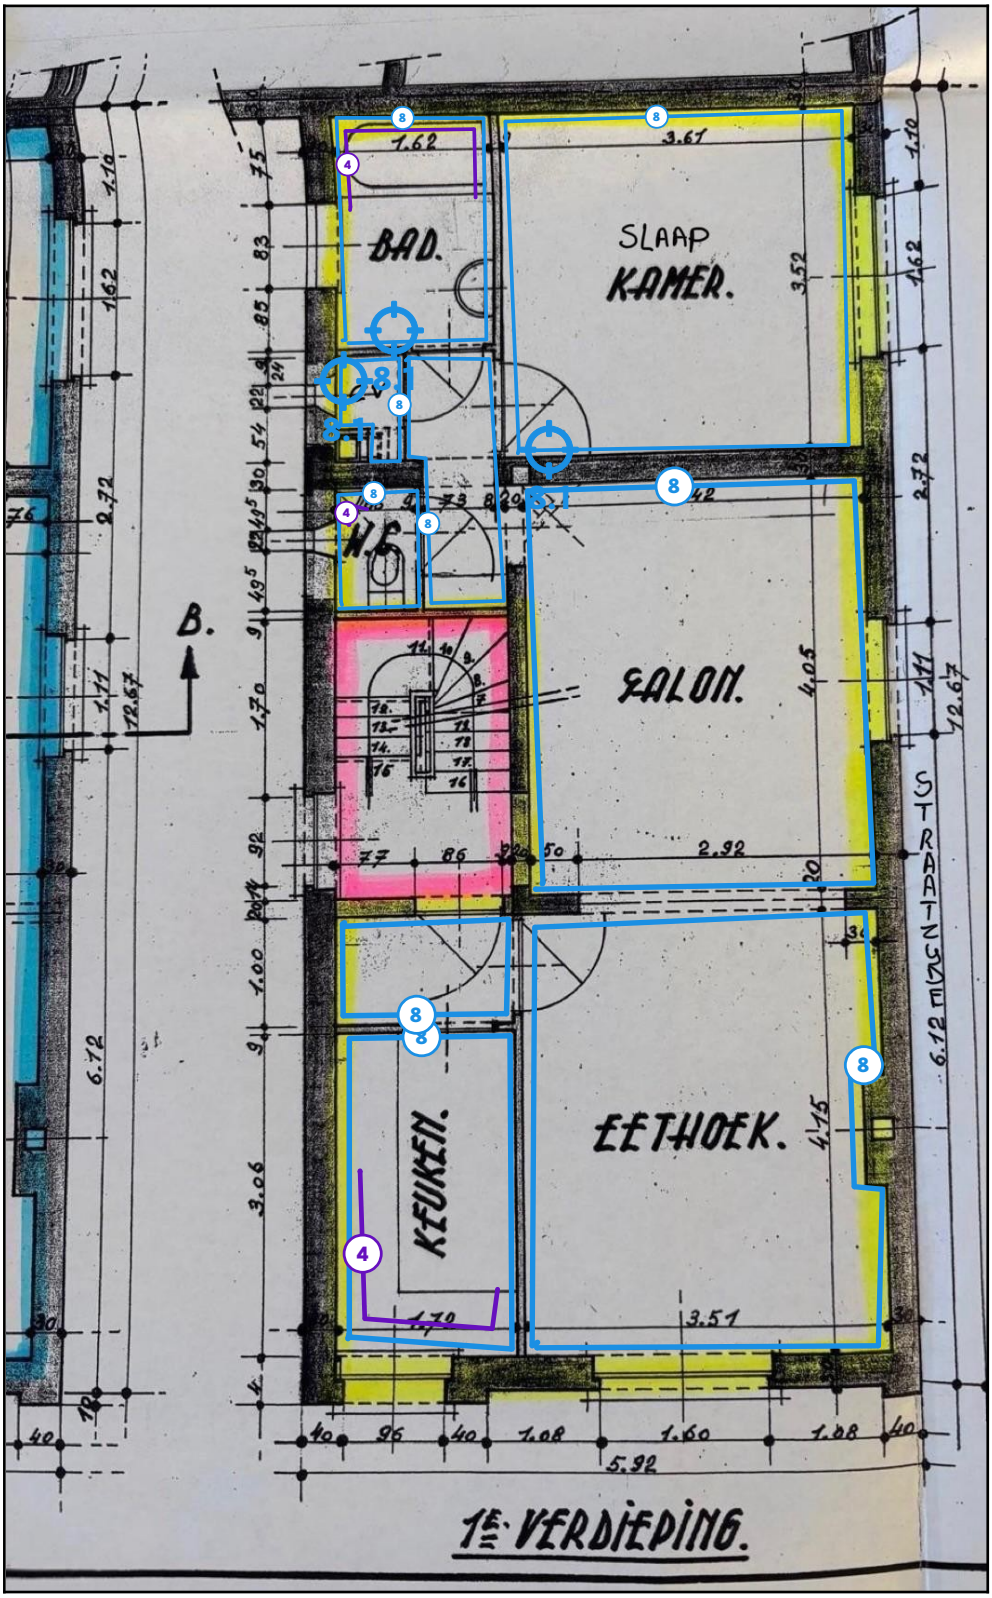
Plan 1.6: Appartement bus 011

Op moment van de inspectie kon niet worden nagegaan of de tegellijm achter de muurtegels/plinten asbestverdacht is. Bij renovatie of verwijdering van de tegels dient het materiaal te worden geanalyseerd voor de werken van start gaan.

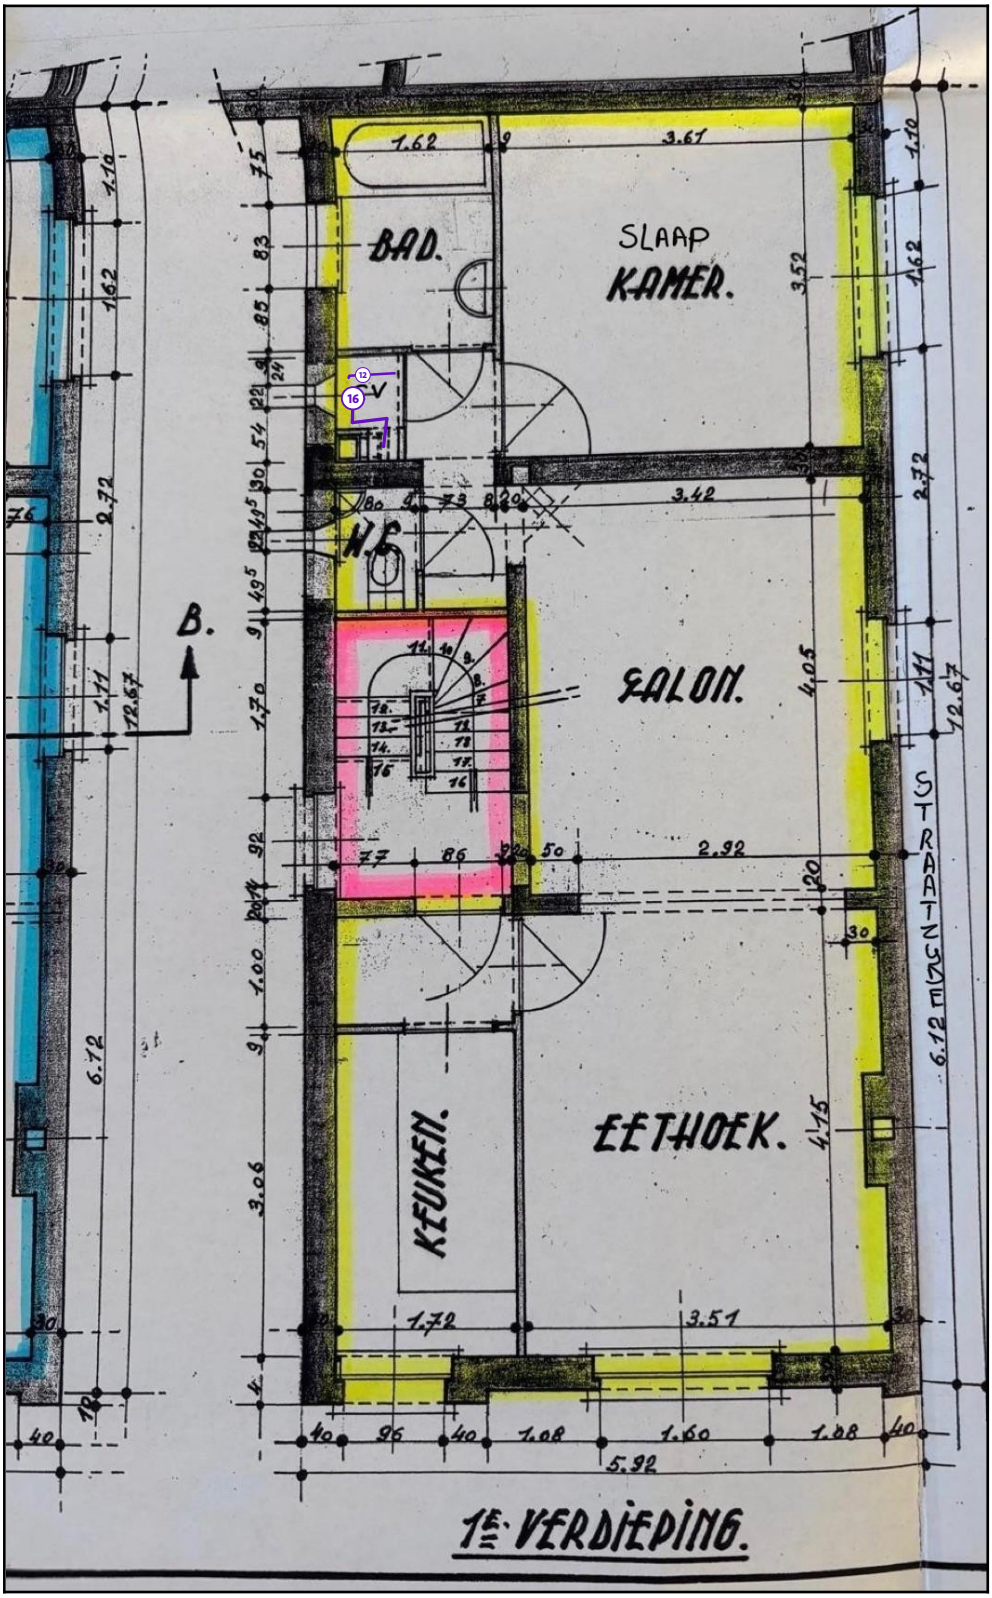
Plan 1.7: Appartement bus 011

12. Niet-asbestverdachte leidingisolatie	Overige ruimte of materiaal	-
16. Leidingisolatie - niet aanwezig	Overige ruimte of materiaal	-

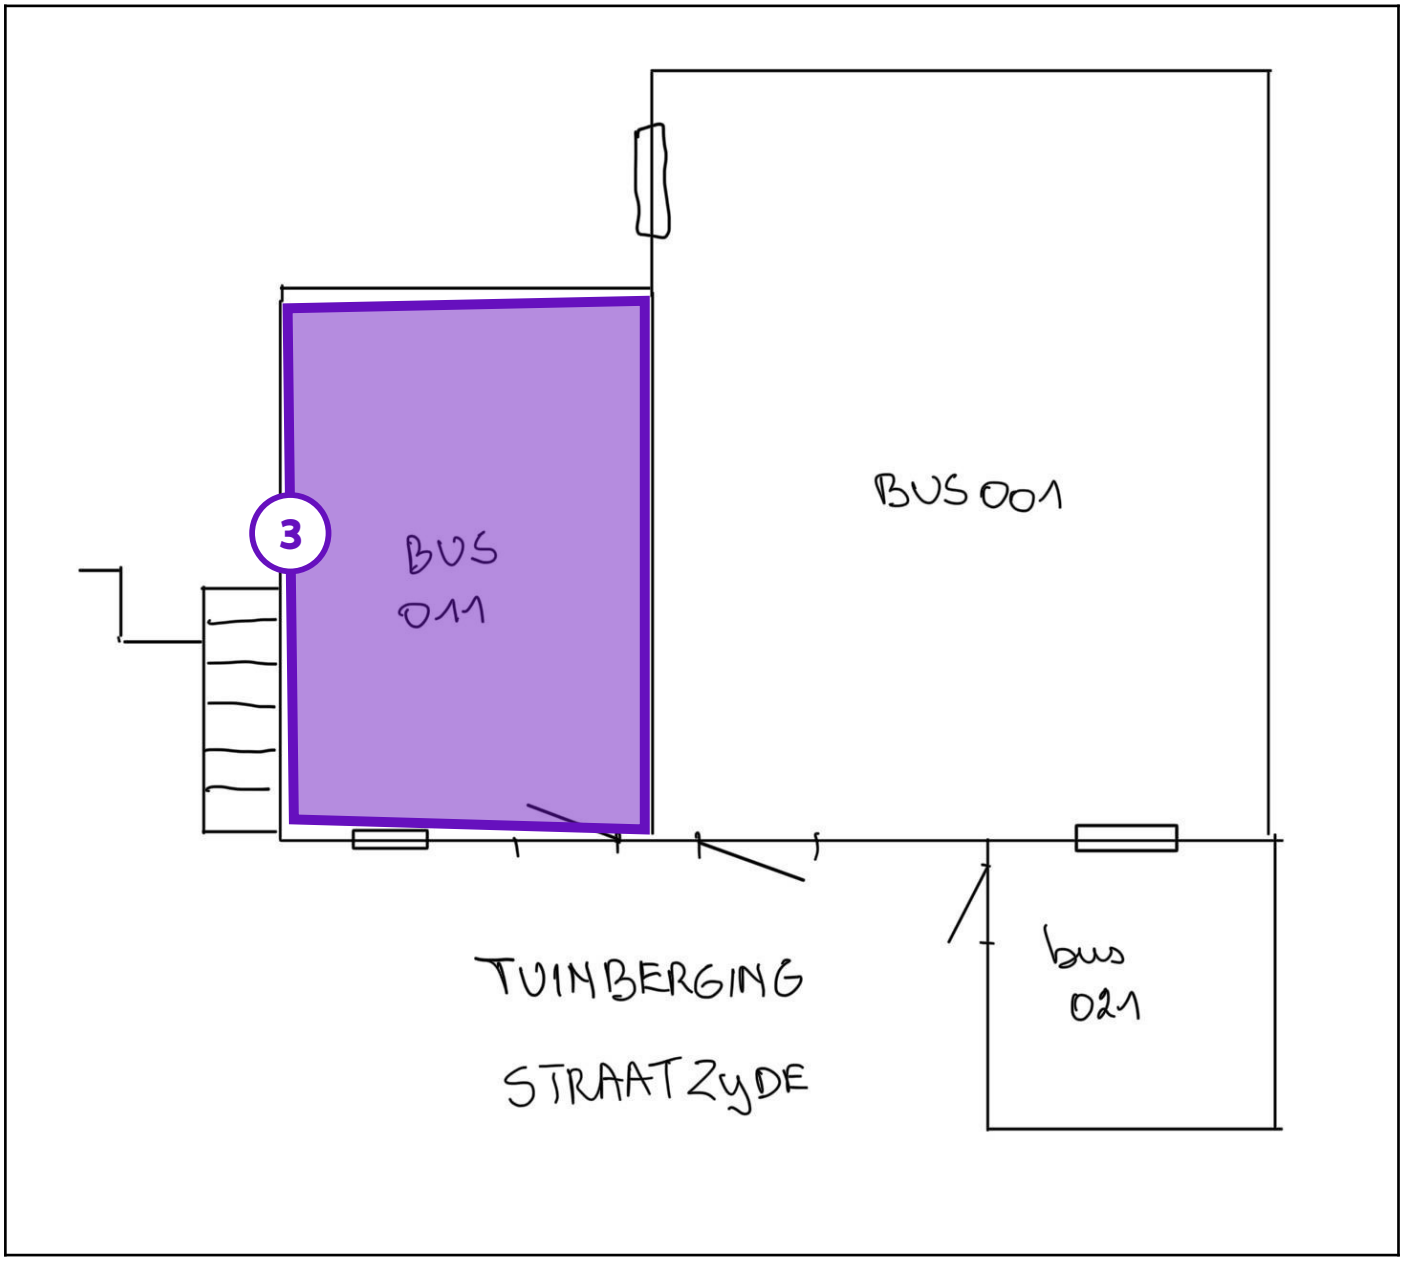
Plan 2.1: Tuinberging 011

Beschrijving	Type	Actie
3. Vloerbekleding - Niet verdacht	Advies	-

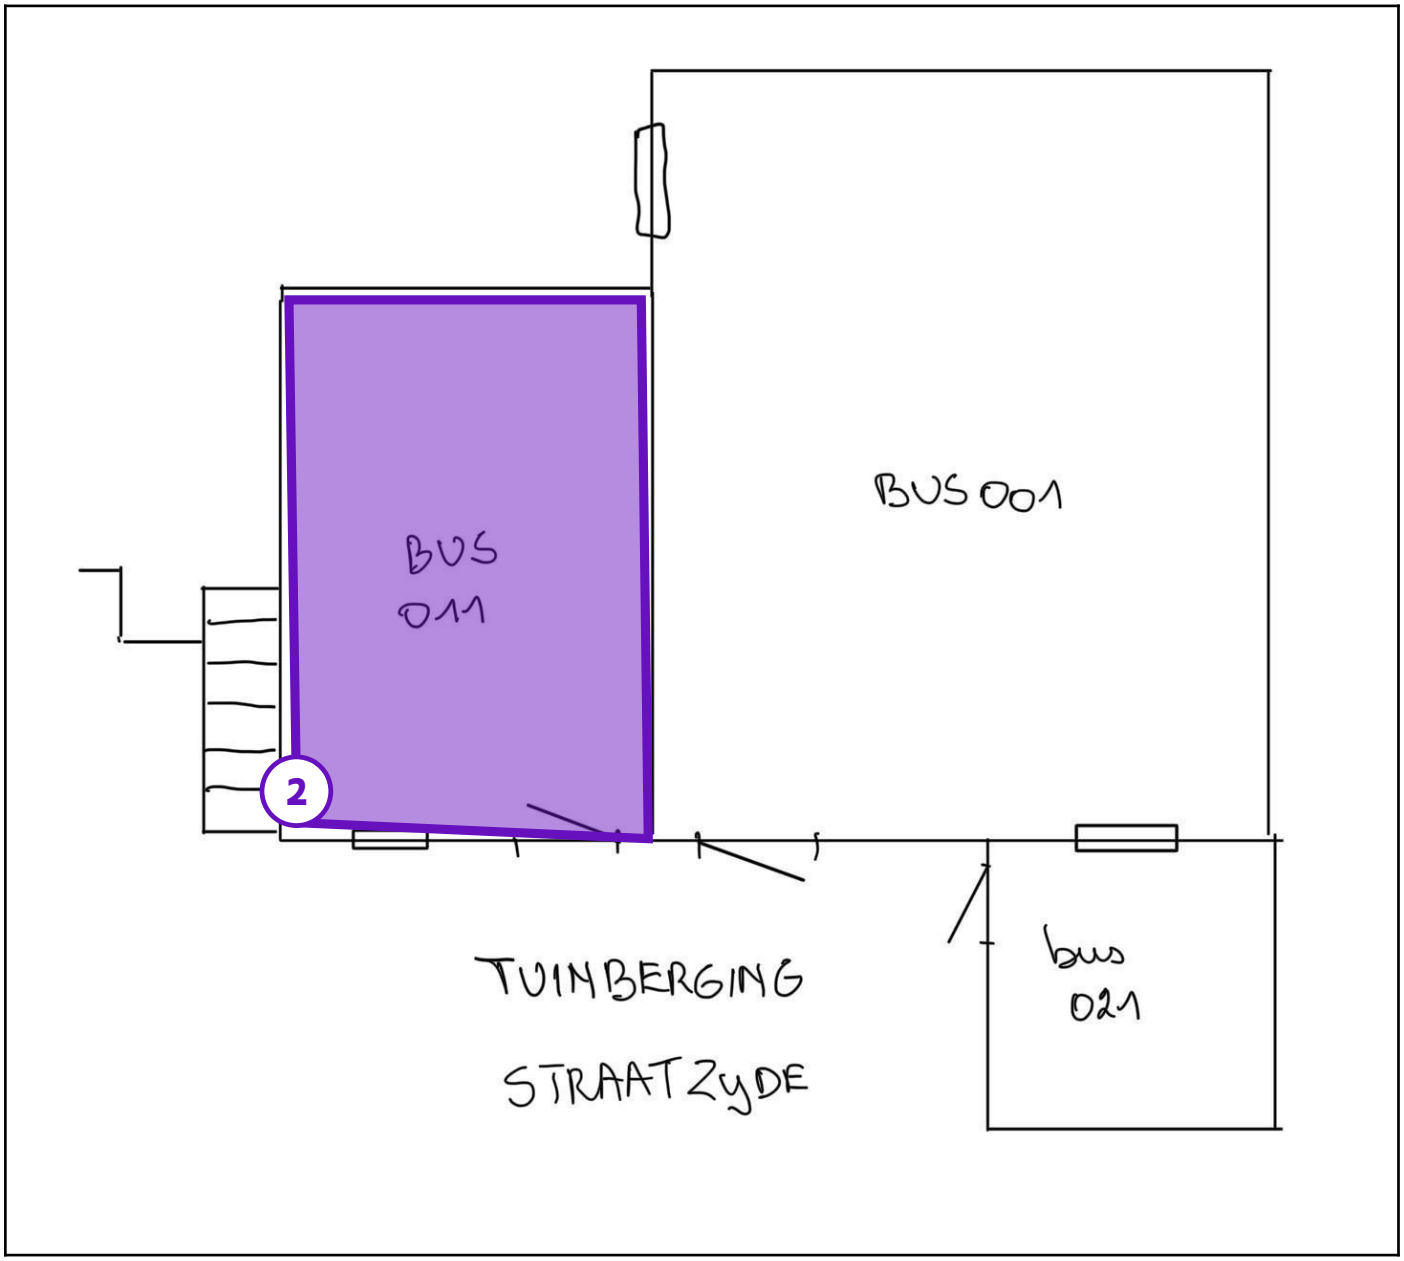
Plan 2.2: Tuinberging 011

Beschrijving	Type	Actie
2. Plafondafwerking in hout	Advies	-

Het plafond bestaat uit niet-asbestverdachte houten platen . Zonder destructie is het niet mogelijk om na te gaan of er asbestverdachte materialen aanwezig zijn achter de houten platen.

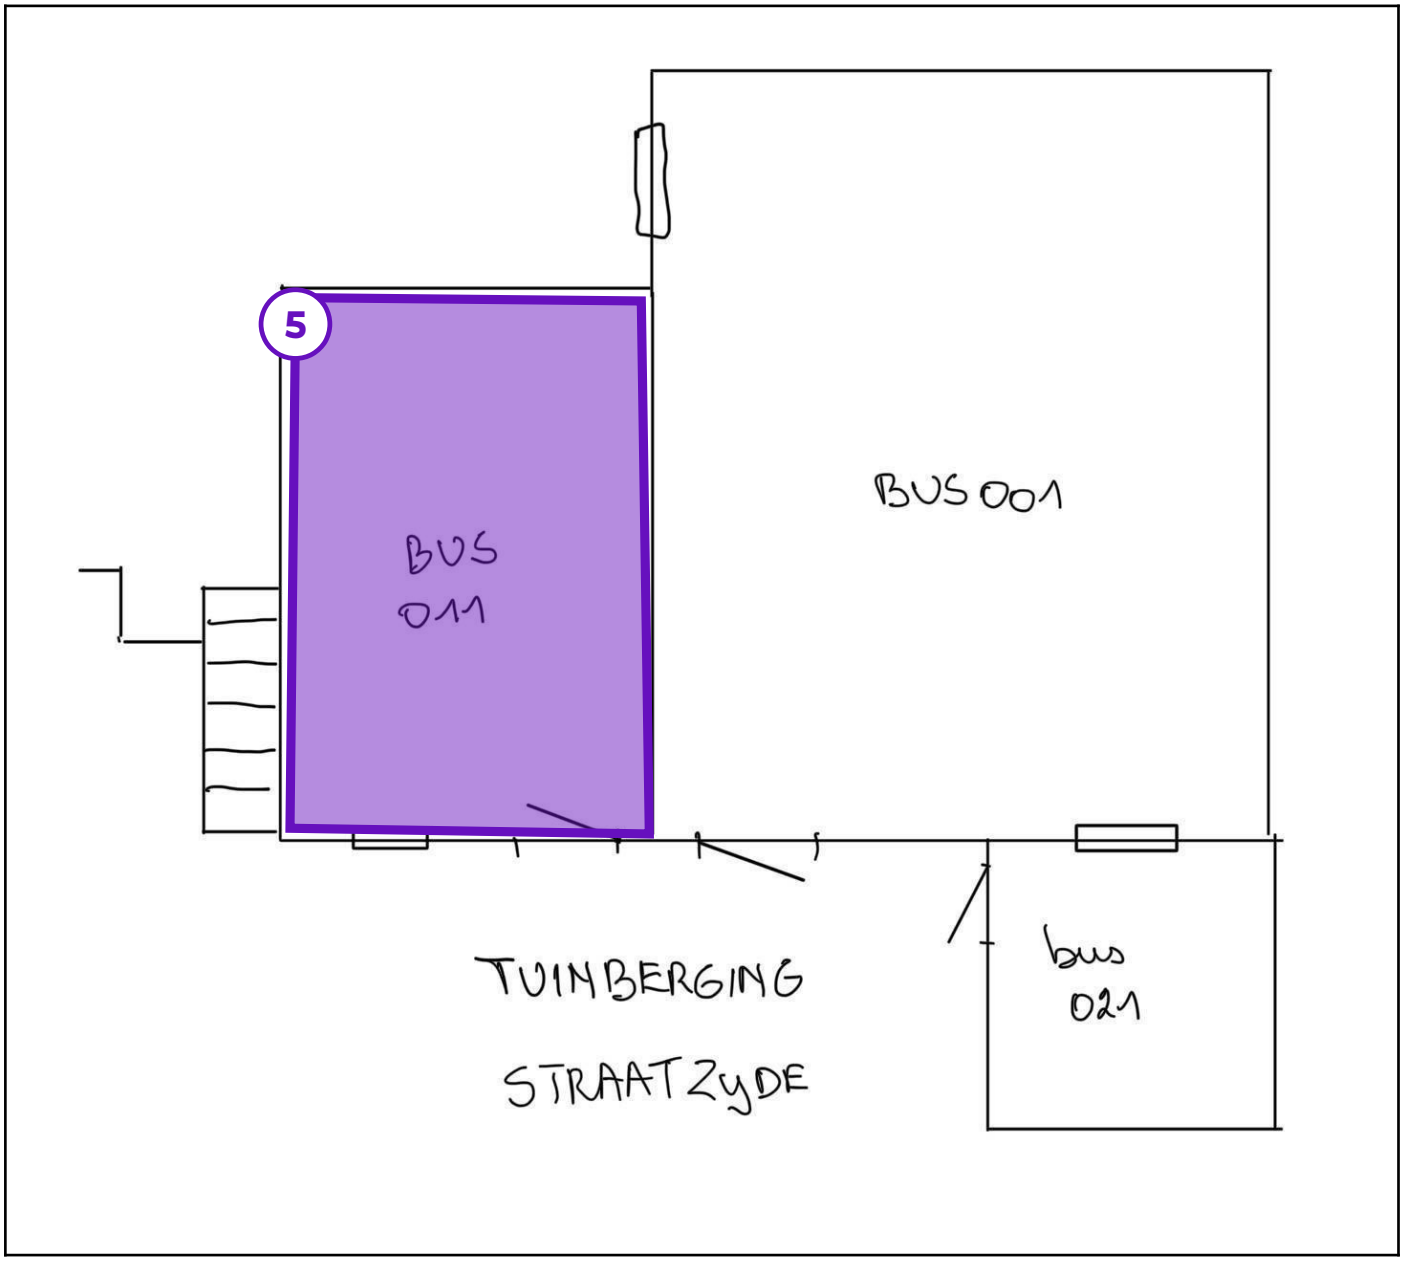
Plan 2.3: Tuinberging 011

Er is geen (zichtbaar) toegangsluik aanwezig. Hierdoor kon de zolderruimte niet worden gecontroleerd op moment van de inspectie.

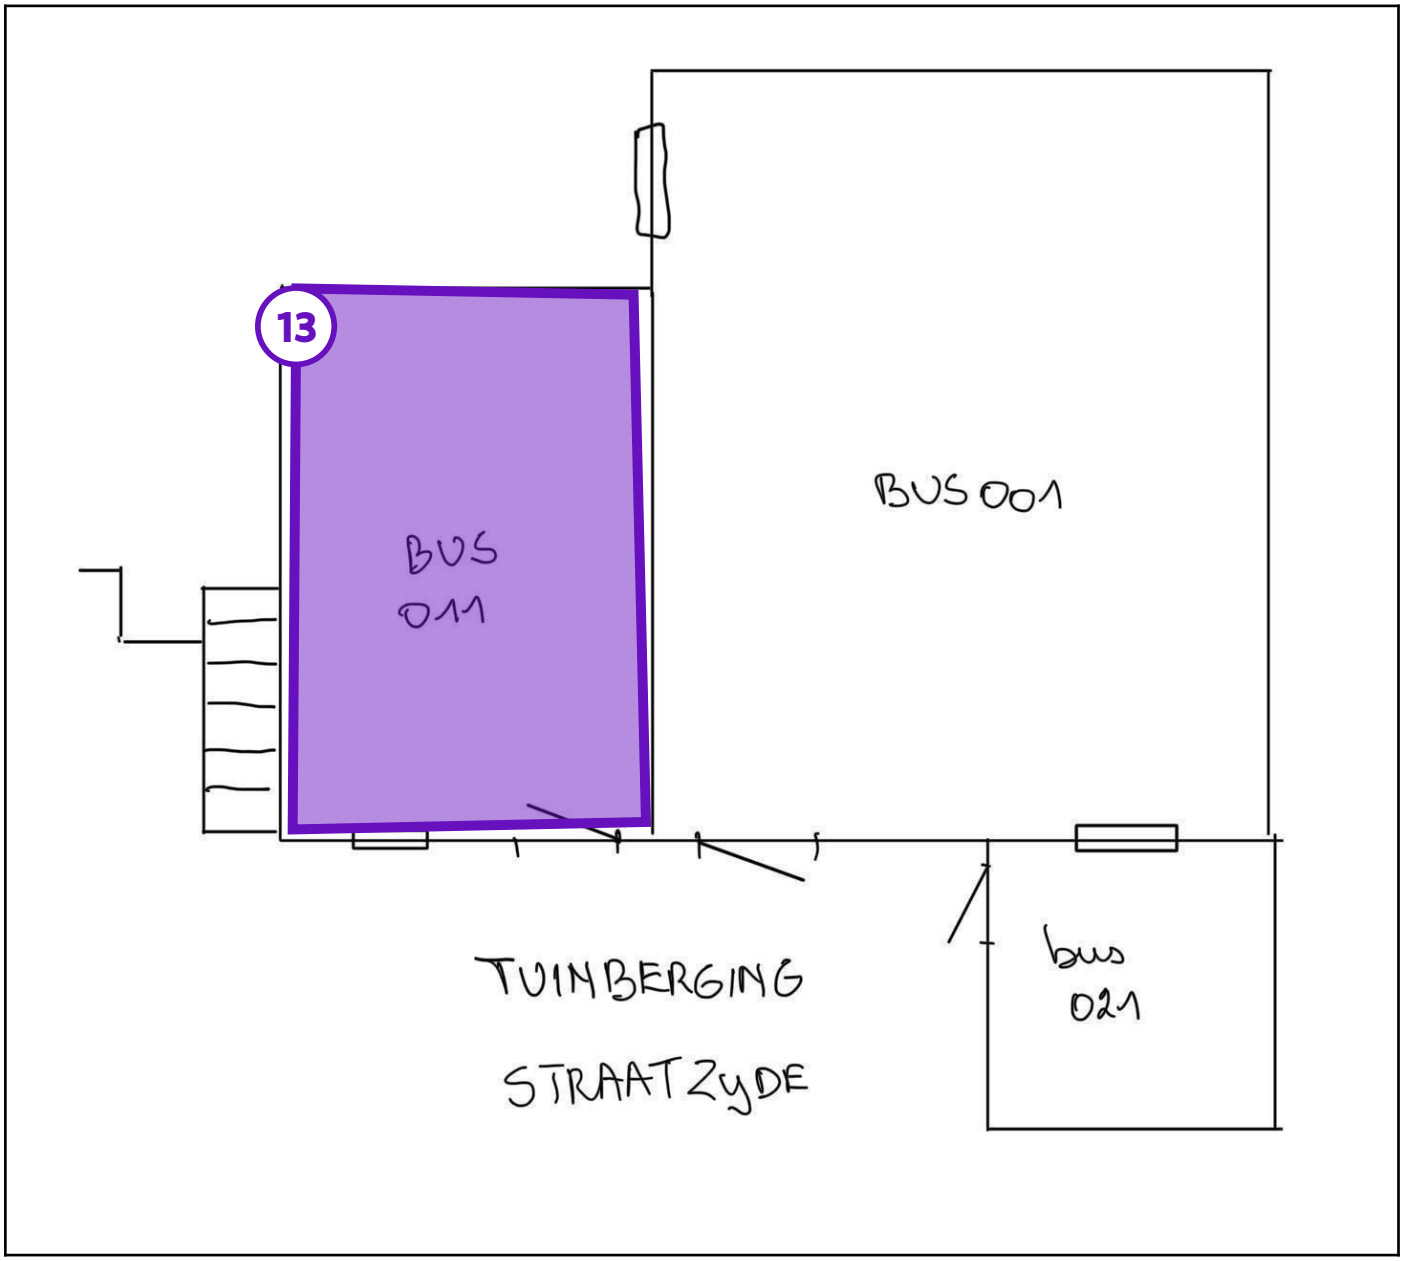
Plan 2.4: Tuinberging 011

Beschrijving	Type	Actie
13. Dakbedekking - gemeenschappelijke delen	Overige ruimte of materiaal	-

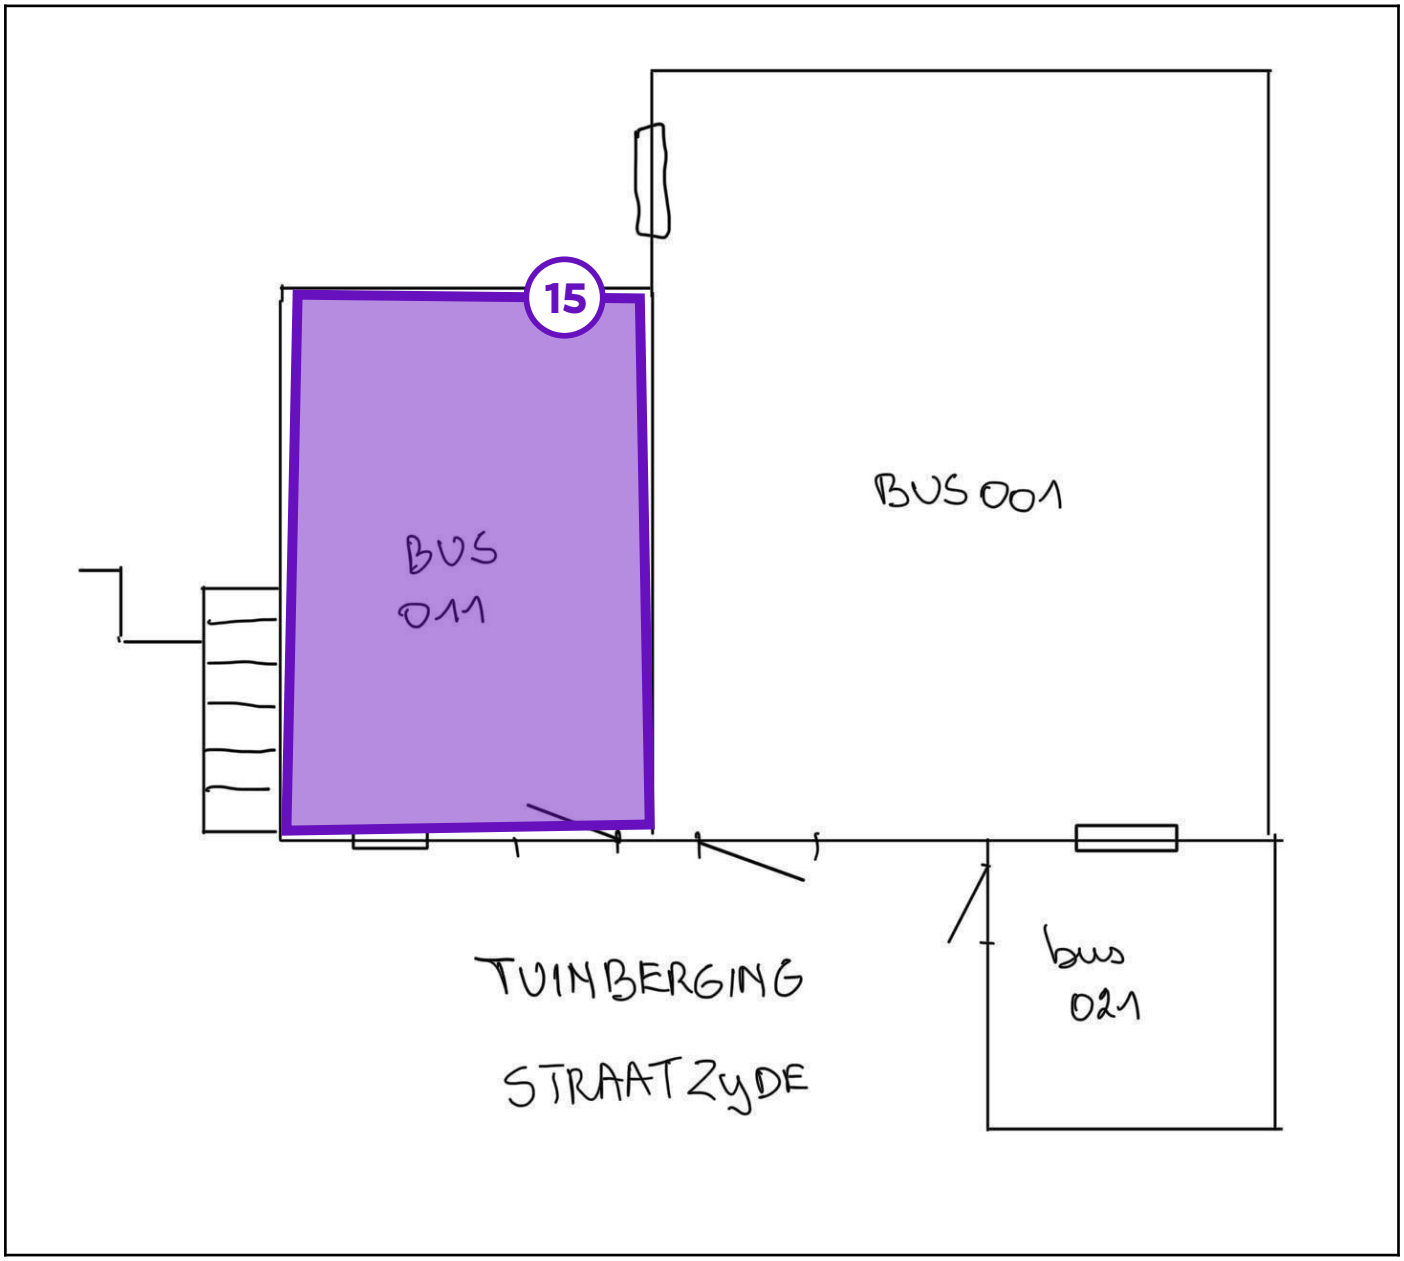
Plan 2.5: Tuinberging 011

Beschrijving	Type	Actie
15. Onderdak-gemeenschappelijke delen	Overige ruimte of materiaal	-

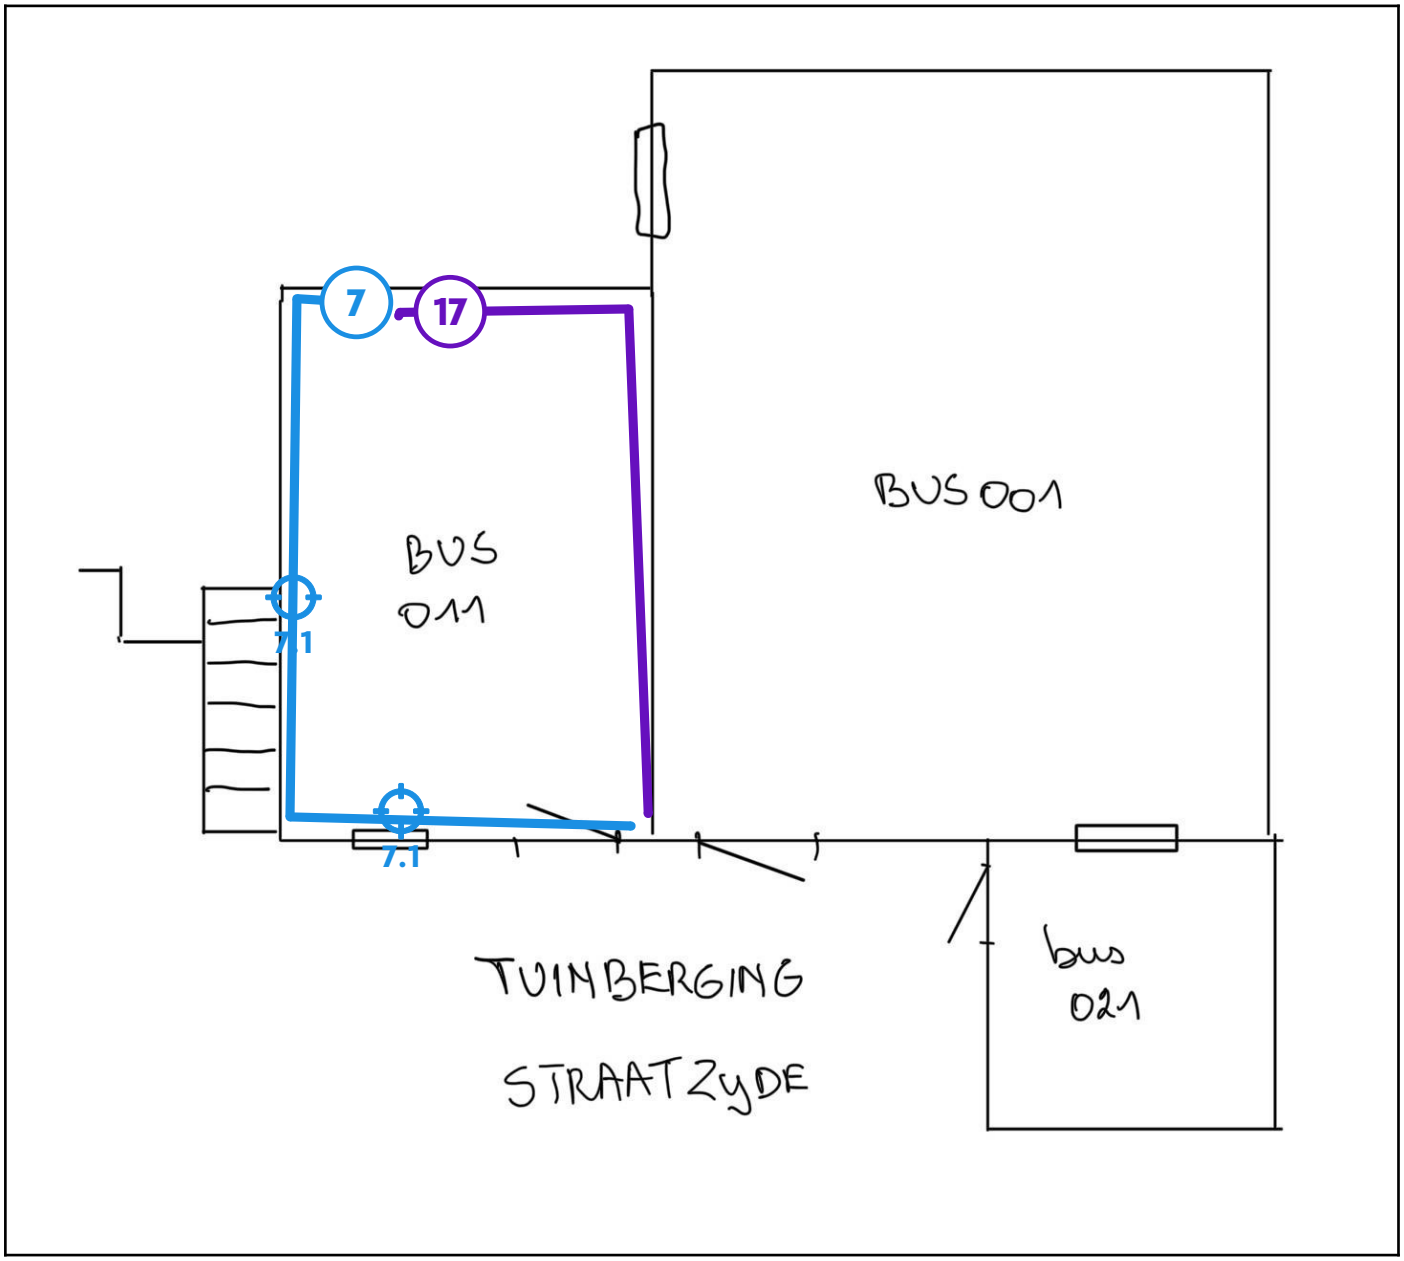
Plan 2.6: Tuinberging 011

Beschrijving	Type	Actie
7. Cementering binnen	Geen asbest	-
7.1 Code: M03	Mengmonster	-
17. Pleisterwerk - Niet aanwezig	Overige ruimte of materiaal	-

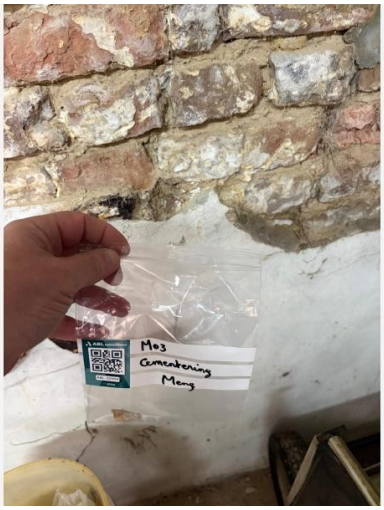
Fiche 7: Cementering binnen

Geen asbest

#	Type	Referentie	Resultaat
7.1	Mengmonster	M03	Geen asbest
