Asbestinventarisattest

Oudekerkstraat 33, 3640 Kinrooi

Attestnummer : **20260503-000060.000**
Uitgegeven op : **03.05.2026**
Geldig tot : **Onbeperkt** (tenzij de toestand wijzigt)

Asbestveilig (maar mogelijk niet asbestvrij)

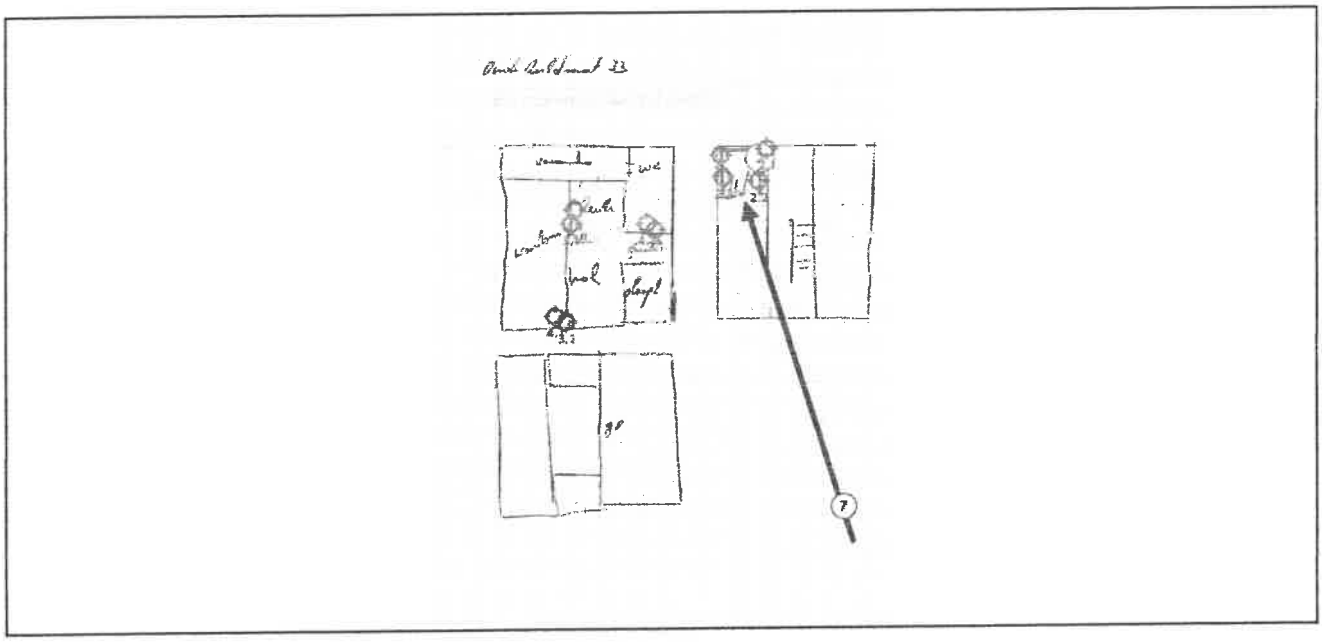
Plan 1.1: Plannen

Beschrijving	Type	Actie
2. Leidingisolatie NAH	Geen asbest	-
2.1 Code: LB	Mengmonster	-
2.2 Code: LR	Mengmonster	-
3. Pleisterwerk muren	Geen asbest	-
3.1 Code: 1	Mengmonster	-
4. Pleisterwerk plafonds	Geen asbest	-
4.1 Code: 2	Mengmonster	-
7. Stookketel / Brander	Overige ruimte of materiaal	-

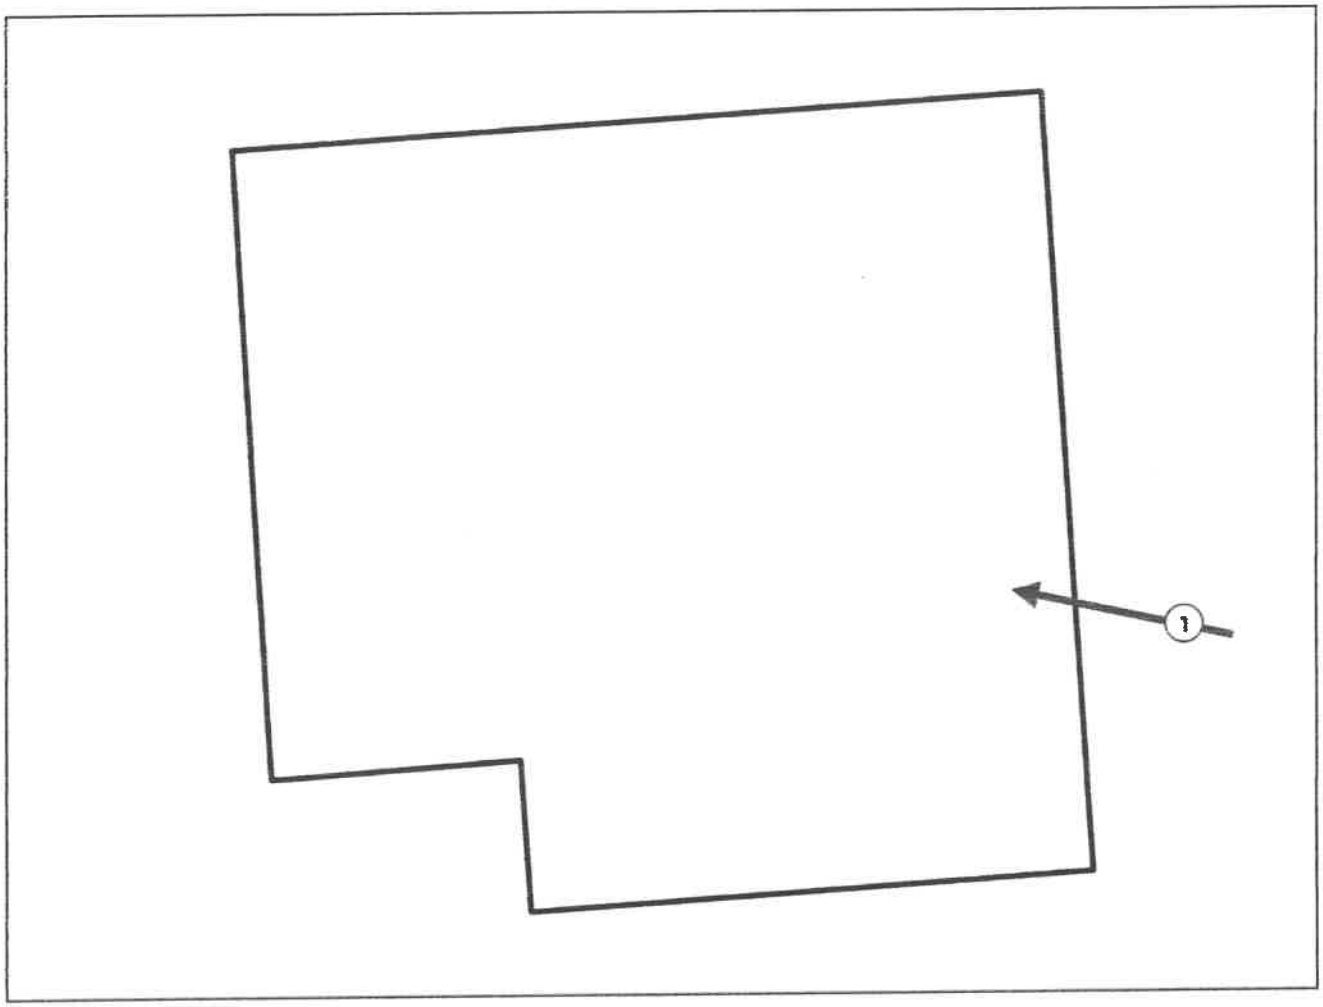
Plan 1.2: Hoofdgebouw plan

Beschrijving	Type	Actie
1. Binnenkant schouw	Beperking	-

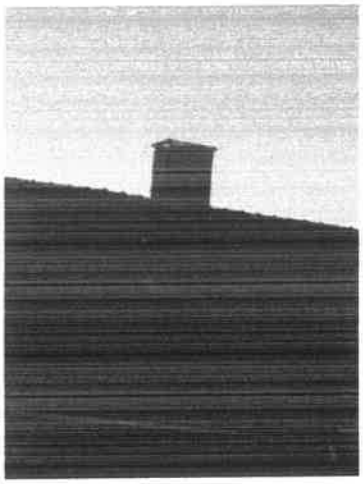
Fiche 1: Binnenkant schouw

Beperking

Permanente beperking

Reden: Het te onderzoeken materiaal situeert zich hoger dan 3,50 m te rekenen vanaf een veilige ondergrond

Uitleg van de asbestdeskundige: De binnenzijde van de gemetste schouw en het daarin mogelijk aanwezige rookgaskanaal konden niet worden geÃ¯nspecteerd. Een standaard asbestinventarisatie is een niet-destructief onderzoek, waarbij de schouw niet wordt opengebroken. De interne staat en de materiaalsamenstelling van het rookkanaal of een eventuele voering zijn hierdoor niet waarneembaar en konden niet worden vastgesteld. Tevens is de schouw niet langs boven te inspecteren omdat de schouw hoger is dan 3,50m en niet veilig te bereiken is via het schuin dak.

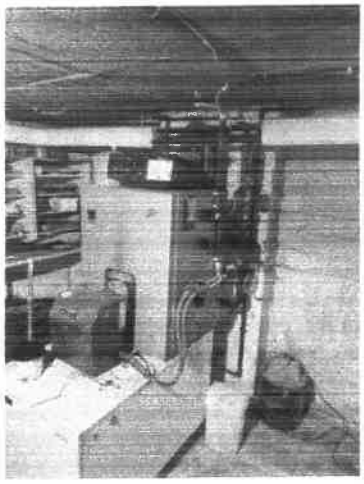
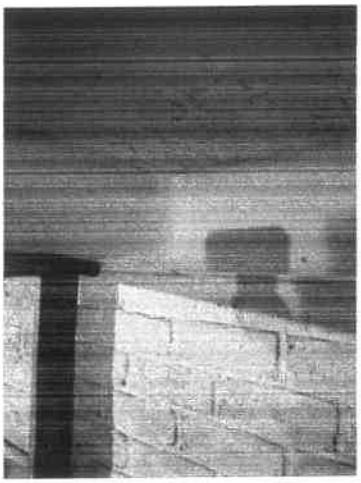
Fiche 2: Leidingisolatie NAH

Geen asbest

#	Type	Referentie	Resultaat
2.1	Mengmonster	LB	Geen asbest
2.2	Mengmonster	LR	Geen asbest

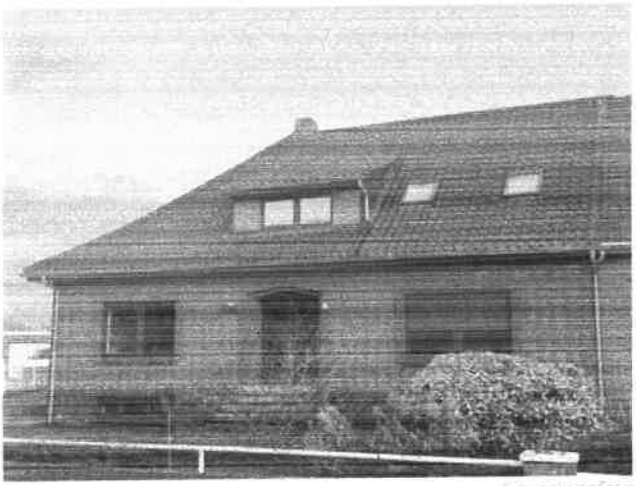
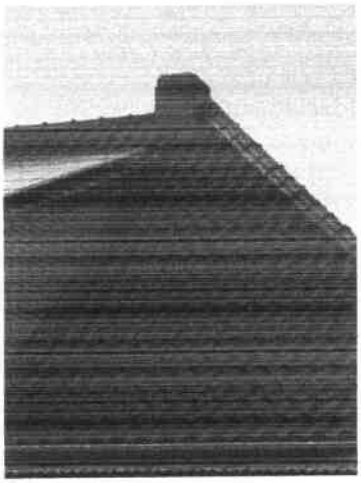
Beschrijving	Notitie	Terug te vinden op plannen
Fiche 5: Dakbedekking (niet-asbestverdacht)	standaard dakpannen	-
Fiche 6: Mastiek - niet asbestverdacht	De aanwezige mastiek is na een test, soepel en flexibel volgens het inspectieprotocol wordt enkel harde of stopverfachtige mastiek als asbestverdacht beschouwd.	-
Fiche 7: Stookketel / Brander	Recente verwarmingsketel, geplaatst na 2000	Plan 1.1: Plannen
