Asbestinventarisattest

Alixhof 9, 9120 Beveren-Kruibeke-Zwijndrecht

Attestnummer : **20261112-000164.000**
Uitgegeven op : **12.11.2026**
Geldig tot : **12.11.2036**

Asbestveilig (maar niet asbestvrij)

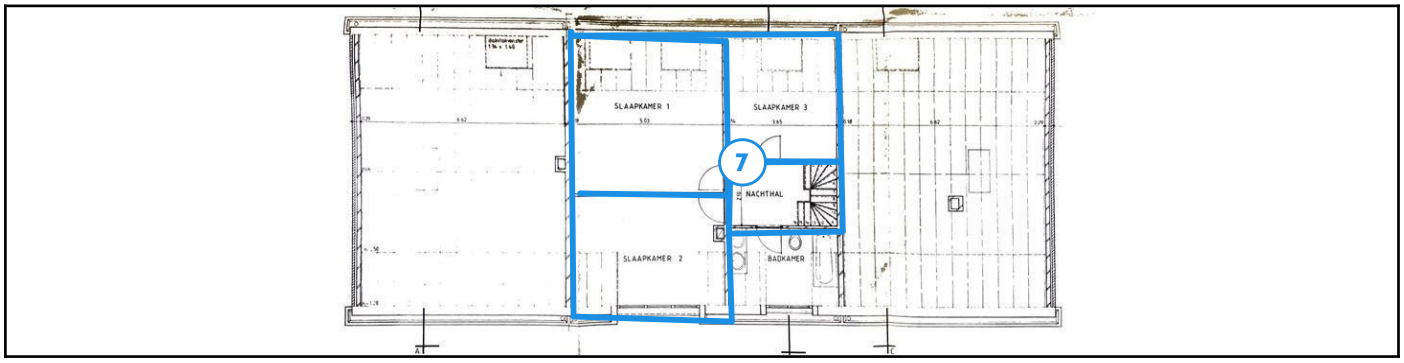
Plan 1.7: Dakverdieping

Beschrijving	Type	Actie
3. Lijm vloeren	Advies	-
4. Lijm faiencetegels	Advies	-
5. Lijm plinten	Advies	-

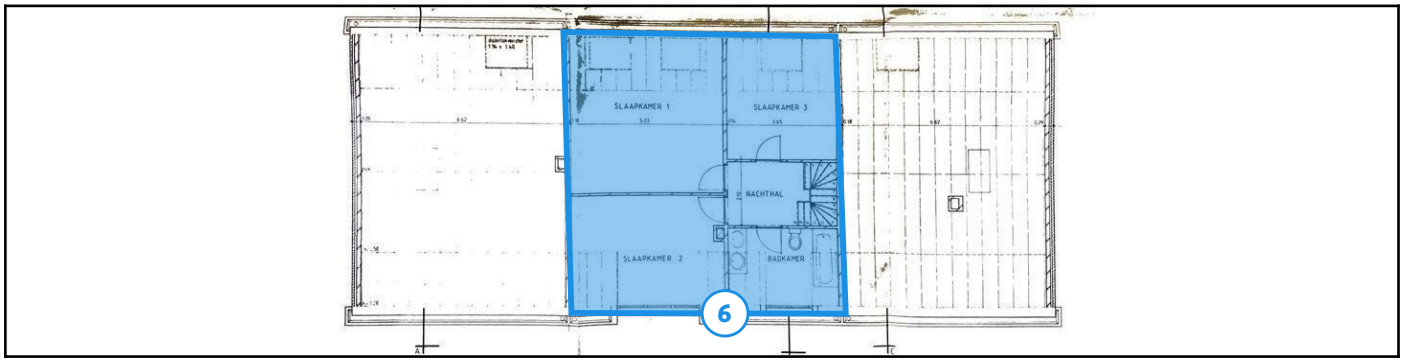
Plan 1.8: Muren

Beschrijving	Type	Actie
7. Pleisterwerk muren	Geen asbest	-

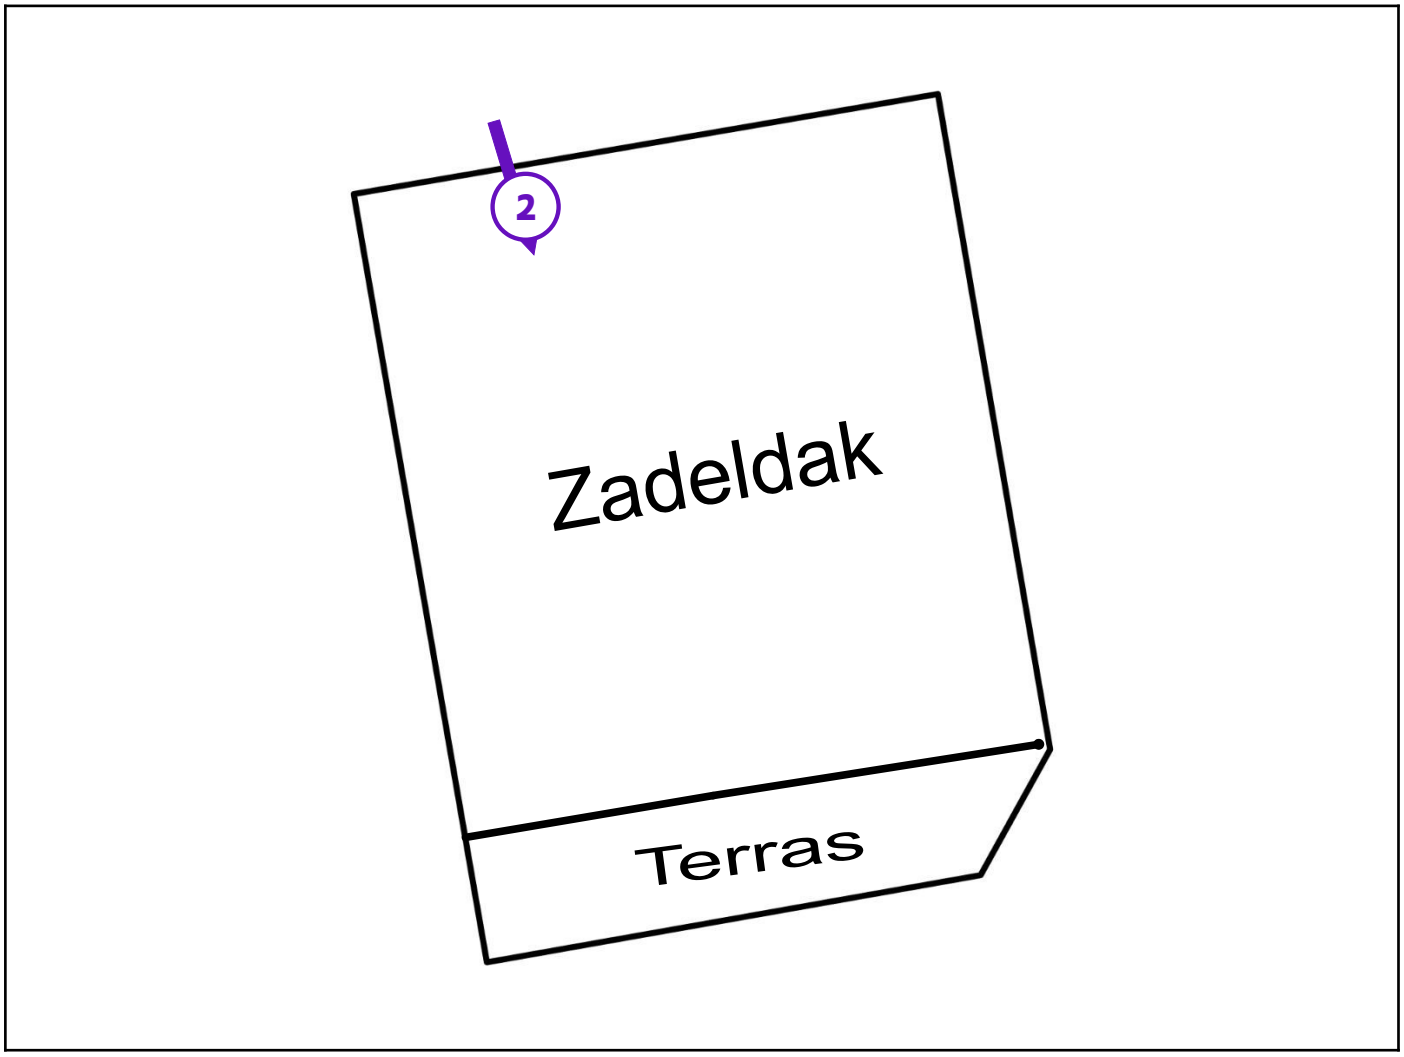
Plan 1.10: Dakenplan

Beschrijving	Type	Actie
2. Materialen van rookgaskanalen	Beperking	-

Reden: Het te onderzoeken materiaal situeert zich hoger dan 3,50 m te rekenen vanaf een veilige ondergrond

Uitleg van de asbestdeskundige: Het is niet zichtbaar of er een asbestverdacht rookgaskanaal aanwezig is in de schoorstenen. Conform ons inspectieprotocol mogen wij een beperking inroepen voor hoogtes hoger dan 3,5 m. Indien men dit wil laten onderzoeken, dient er een nieuwe afspraak gemaakt te worden en moet er een hoogtewerker voorzien worden, evenals iemand die bevoegd is om deze te bedienen en eventueel een technieker die de al dan niet aanwezige schouwhoed kan afnemen en weer terugplaatsen.

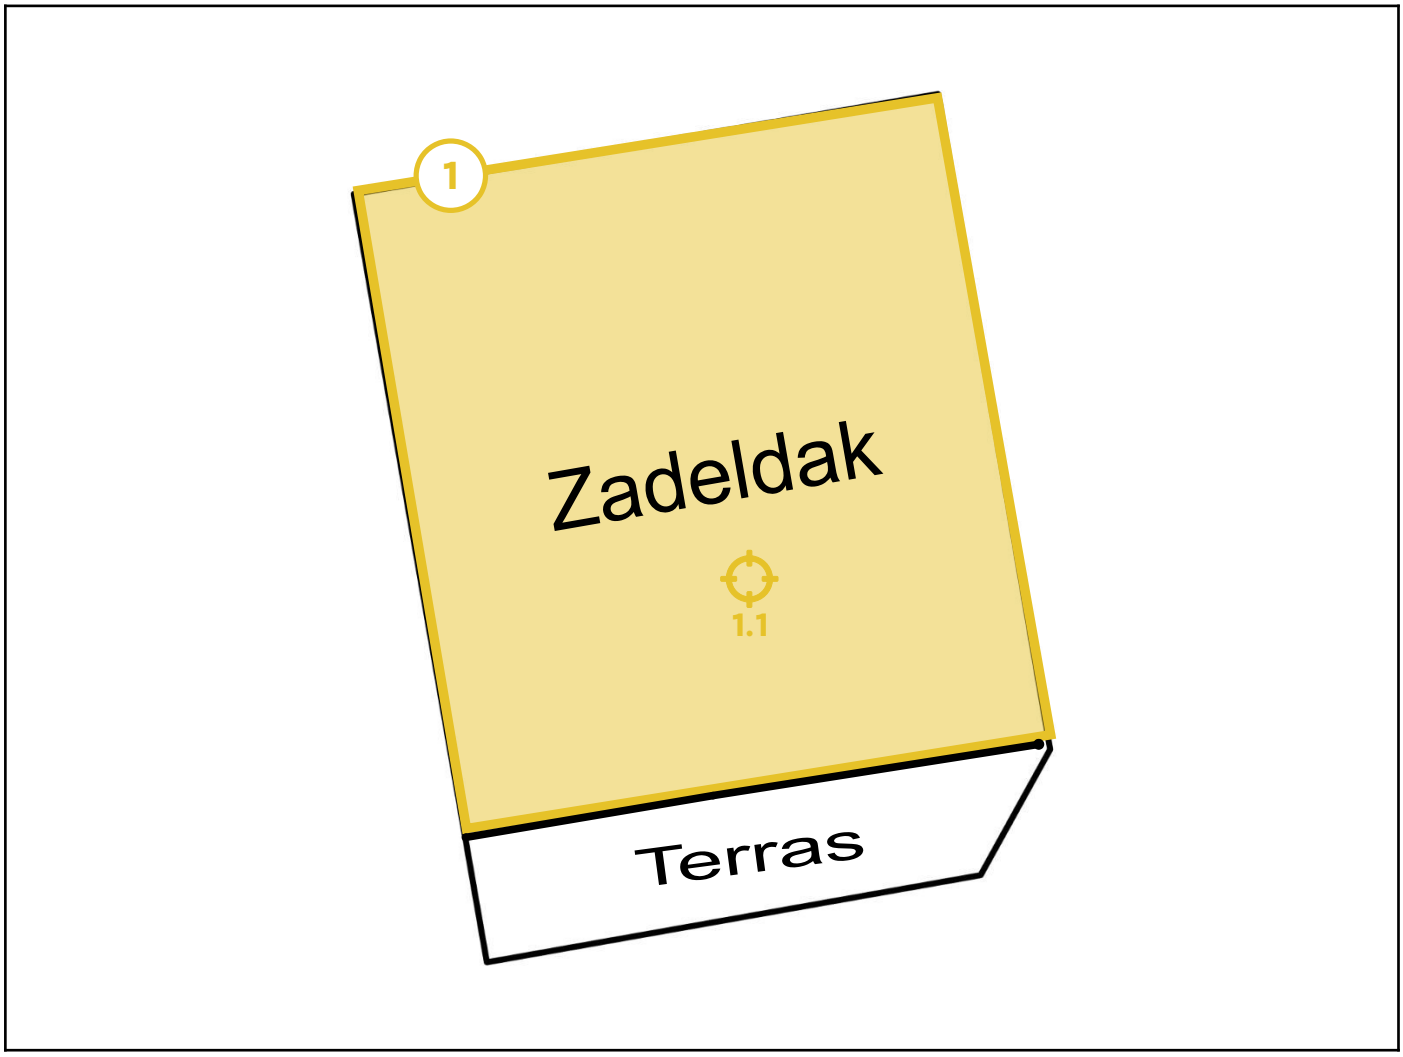
Plan 1.11: Dakenplan

Beschrijving	Type	Actie
1. Onderdak	Asbestmateriaal	Zorgvuldig beheren
1.1 Code: 071128	Puntmonster	-

Het asbestmateriaal valt onder de mijlpaal van 2040.

Eindbeoordeling materiaalrisico	Zeer laag materiaalrisico en/of zeer lage kans op vezelvrijgave

Gebondenheid	Categorie 1: hechtgebonden in oorsprong
Asbestsoort (vezeltype)	Alleen chrysotiel aanwezig
Asbestconcentratie	Laag (< 50%)
Afschermingsgraad van het gehele materiaal	Geheel of deels vrij aan de binnenlucht, maar geen contact met binnenluchtstromen
Toestand van het materiaal	Onbeschadigd, niet verweerd

#	Type	Referentie	Resultaat
1.1	Puntmonster	071128	Chrysotiel

- Zorg voor een veilig beheer. Vermijd het beschadigen van het asbestmateriaal. Controleer de toestand jaarlijks op wijzigingen.

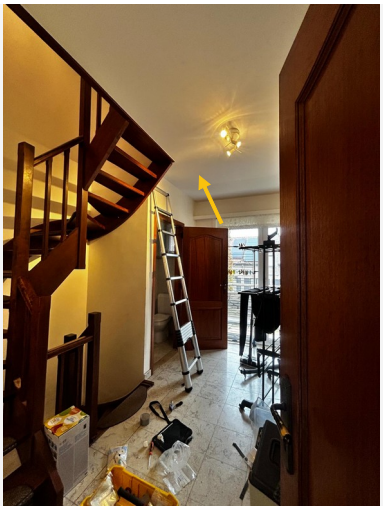
Fiche 6: Pleisterwerk plafonds

Geen asbest

#	Type	Referentie	Resultaat
6.1	Mengmonster	071126	Geen asbest

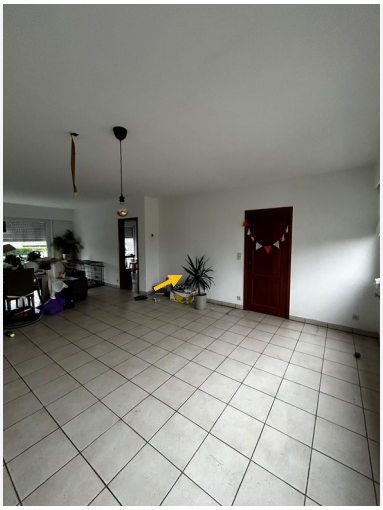
Fiche 7: Pleisterwerk muren

Geen asbest

#	Type	Referentie	Resultaat
7.1	Mengmonster	071127	Geen asbest

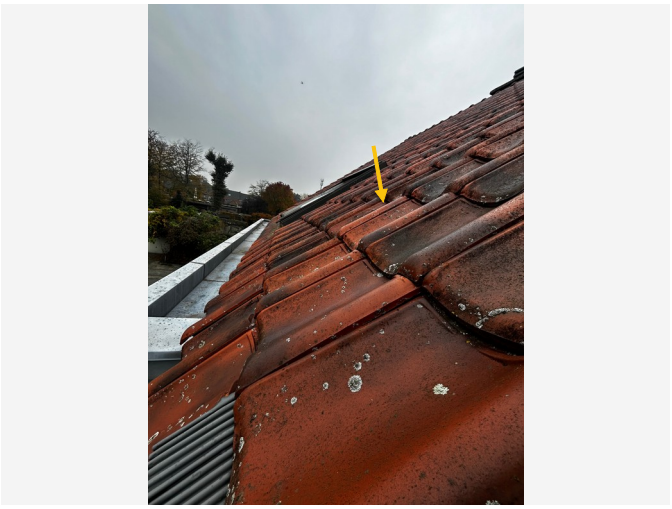
Beschrijving	Notitie	Terug te vinden op plannen
Fiche 8: Dakbedekking	Niet-asbestverdachte dakpannen	-
Fiche 9: Afdichtingsmateriaal (mastiek,kit,...) aan schrijnwerk.	-	-
Fiche 10: Materialen aan de stookketel (dichtingen, isolerend materiaal).	De verwarming/koeling gebeurd via een warmtepomp lucht/lucht met een binnen en buitenunit.	-
