Asbestinventarisattest

Poddegemstraat 201, 1850 Grimbergen

Attestnummer : **20261118-000059.000**
Uitgegeven op : **18.11.2026**
Geldig tot : **18.11.2036**

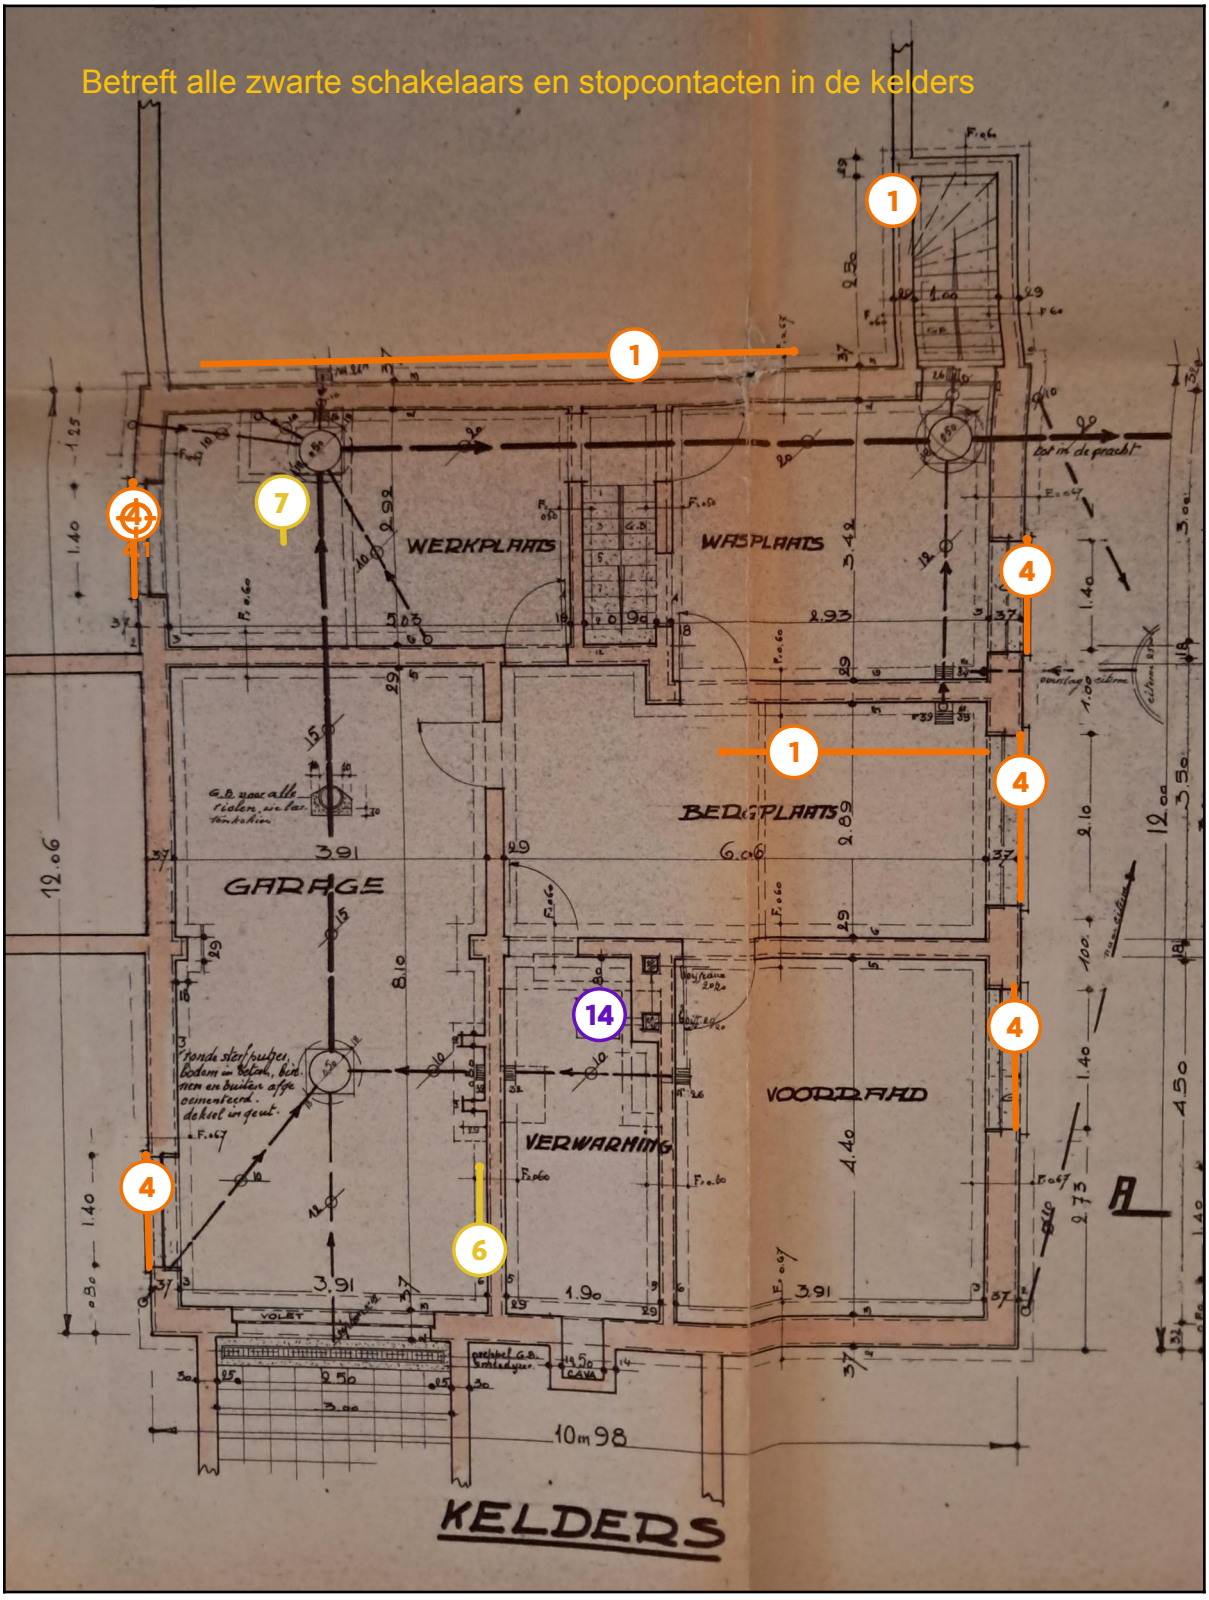
Plan 1.1: Kelder

1. Cementbuizen (aflopen)	Asbestmateriaal	Verwijderen
2. Bakeliet schakelaars/stopcontacten	Asbestmateriaal	Verwijderen
4. Mastiek kelderramen	Asbestmateriaal	Verwijderen
4.1 Code: Kit	Puntmonster	-
6. Elektrische meter	Asbestmateriaal	Zorgvuldig beheren
7. Bakeliet schakelkast	Asbestmateriaal	Zorgvuldig beheren
14. CV-ketel (niet verdacht)	Overige ruimte of materiaal	-

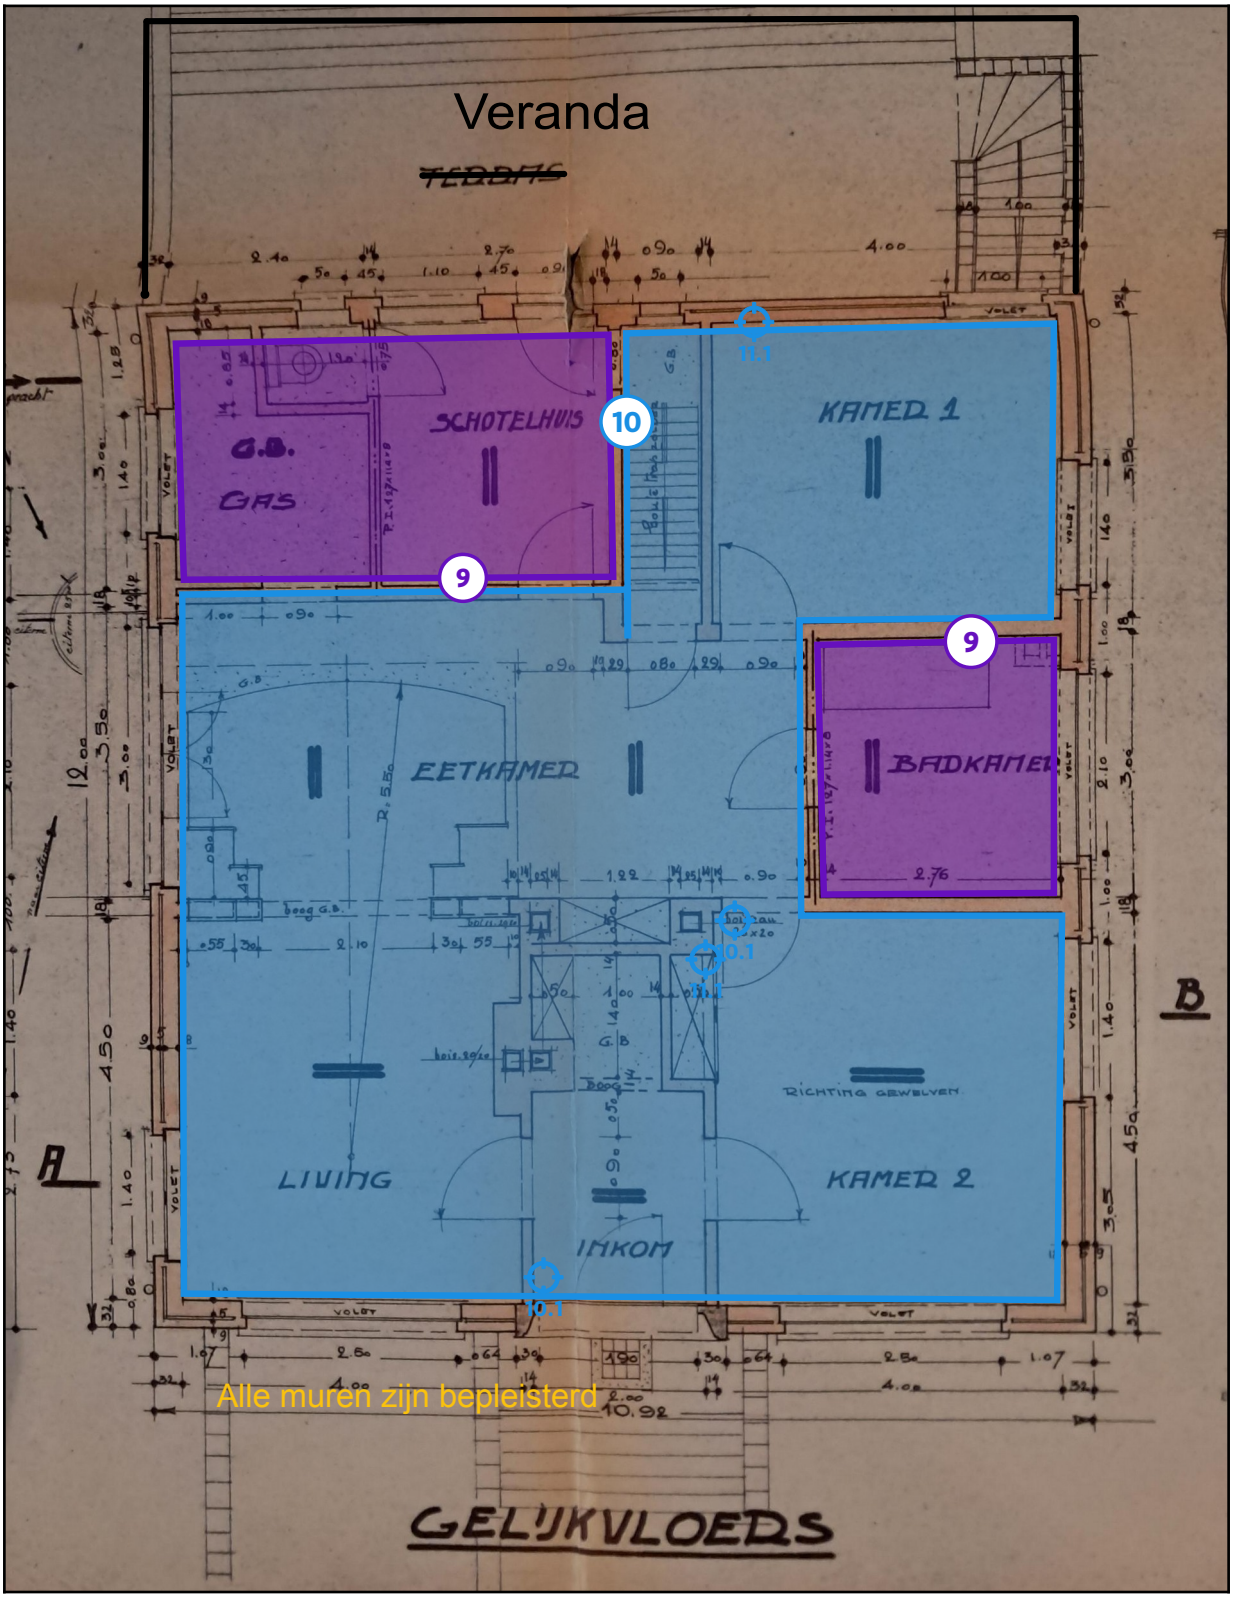
Plan 1.2: Gelijkvloers

9. Plafonds bestaande uit houten voorzetpanelen	Advies	-
10. Pleisterwerk plafonds	Geen asbest	-
10.1 Code: Pl	Mengmonster	-
11. Pleisterwerk muren	Geen asbest	-
11.1 Code: M	Mengmonster	-

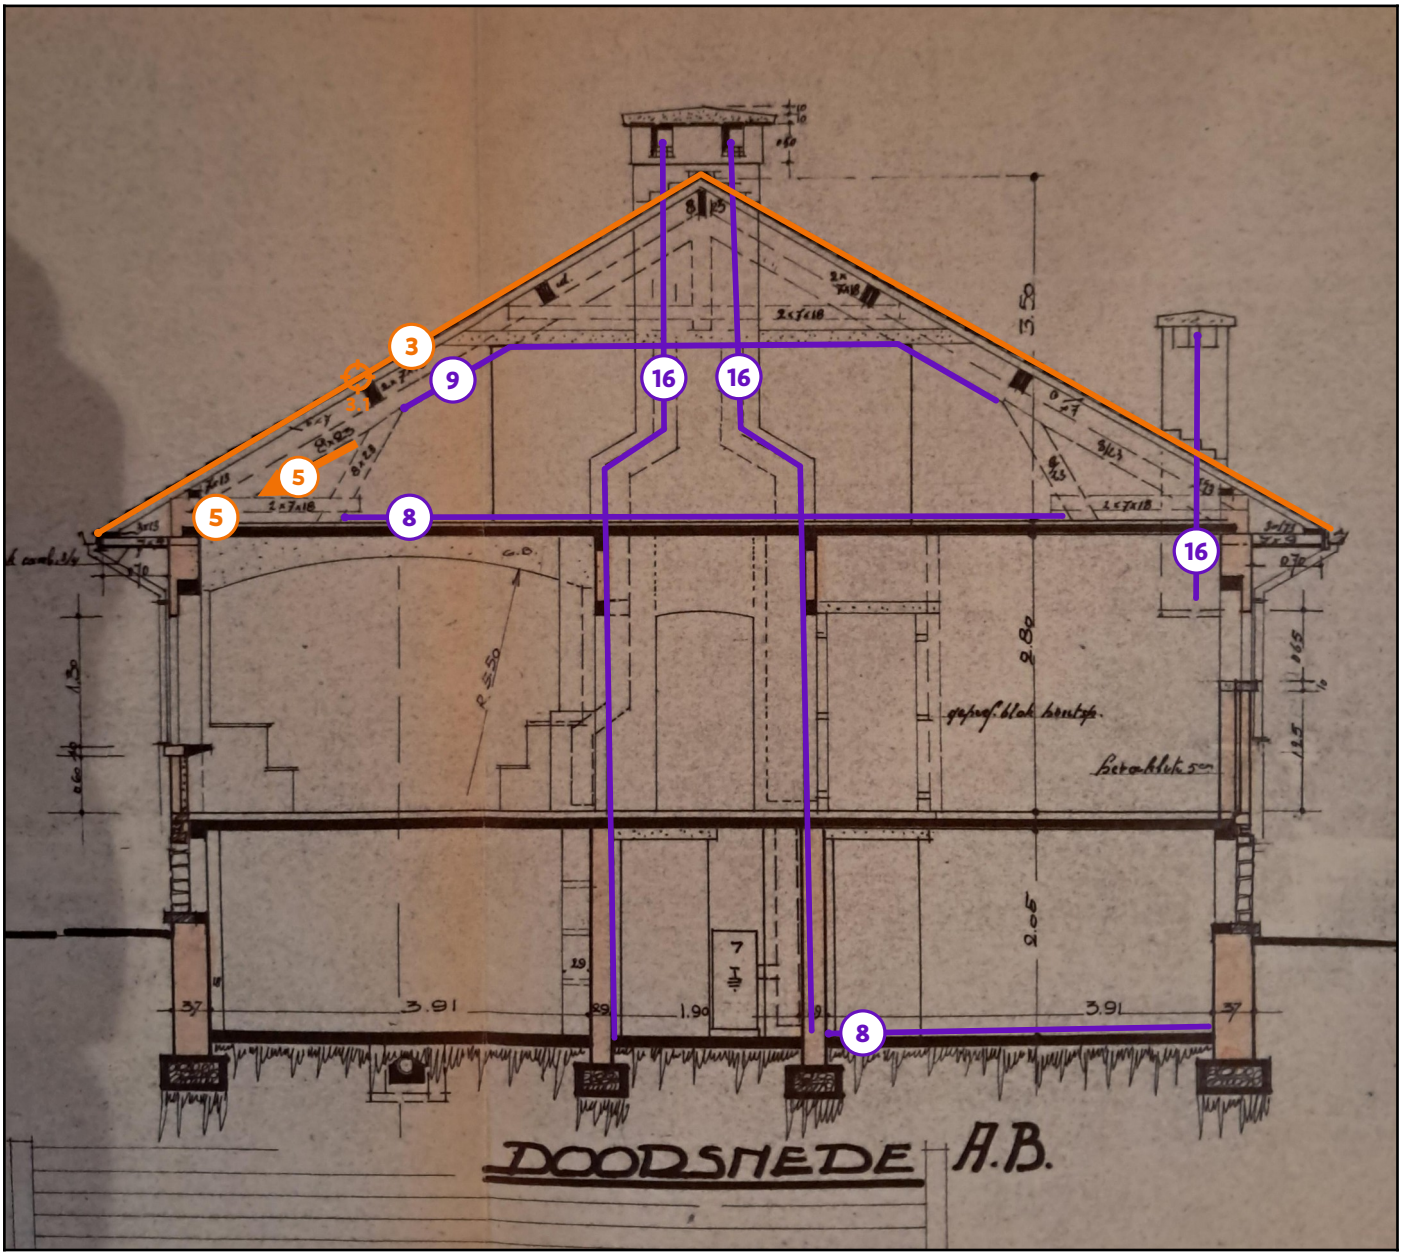
Plan 1.3: Doorsnede

Beschrijving	Type	Actie
3. Dak bestaande uit leien	Asbestmateriaal	Verwijderen
3.1 Code: lei	Puntmonster	-
5. Verluchtingsbuis	Asbestmateriaal	Verwijderen
8. Vloerzeil	Advies	-

9. Plafonds bestaande uit houten voorzetpanelen	Advies	-
16. Schouw/rookgaskanaal	Overige ruimte of materiaal	-

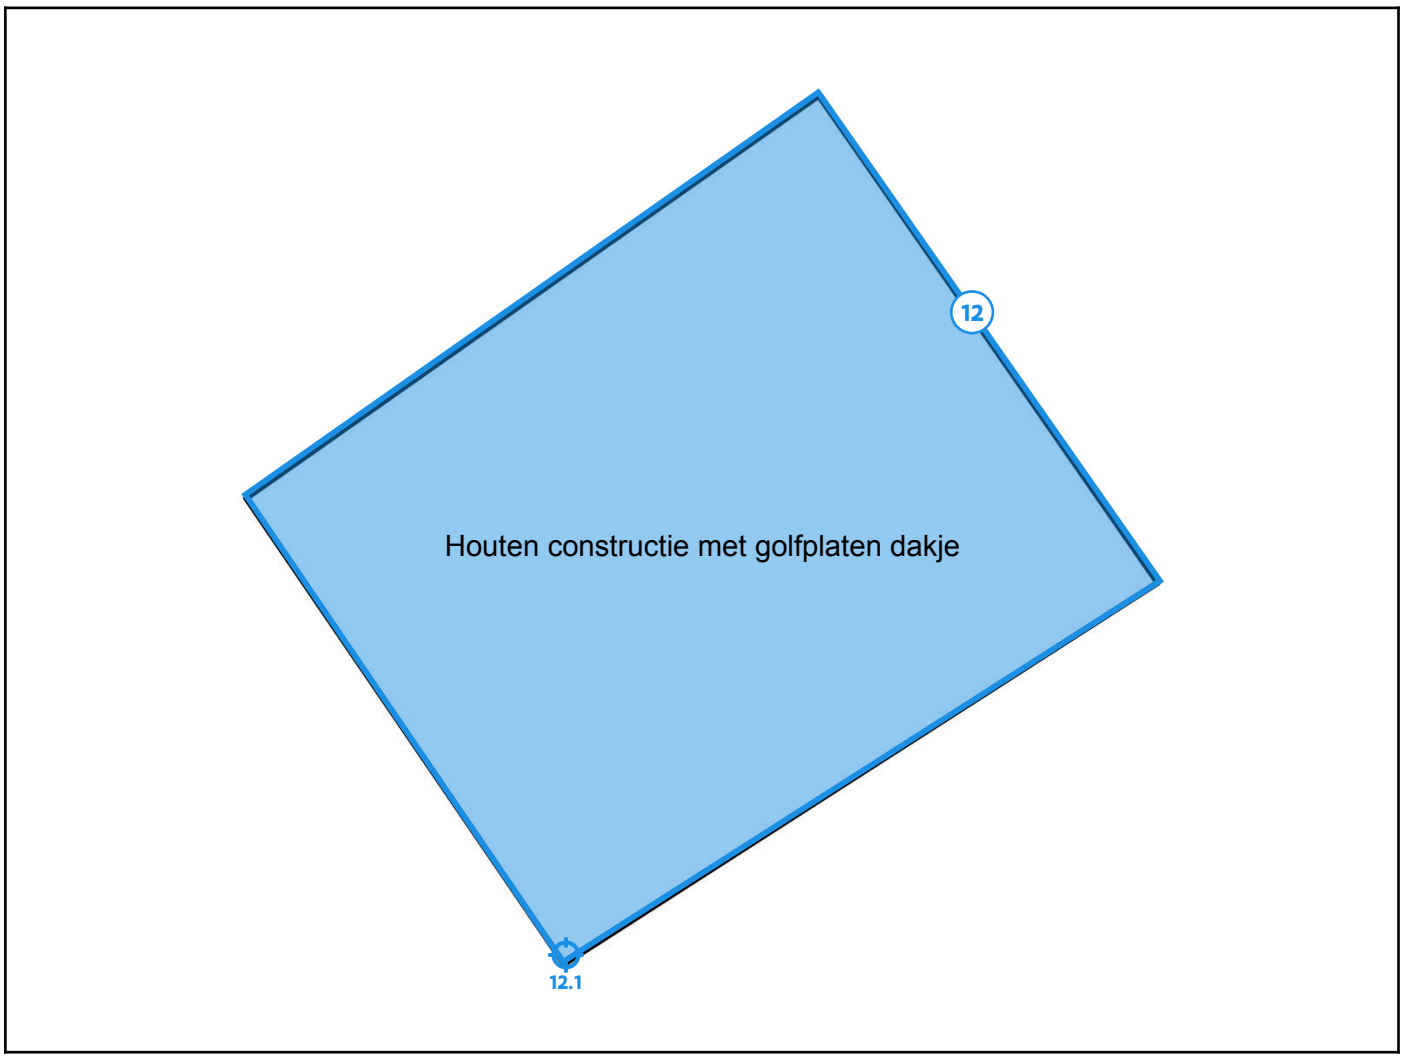
Plan 2.1: Tuinhuis

Beschrijving	Type	Actie
12. Dak bestaande uit bitumineuze golfplaten	Geen asbest	-
12.1 Code: bit	Puntmonster	-

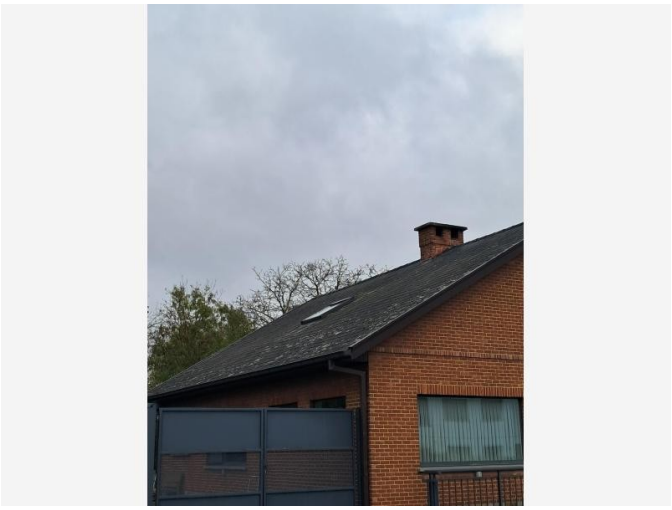
Fiche 3: Dak bestaande uit leien

Het asbestmateriaal valt onder de mijlpaal van 2034.

Eindbeoordeling materiaalrisico	Laag materiaalrisico en/of verlaagde kans op vezelvrijgave

Gebondenheid	Categorie 1: hechtgebonden in oorsprong
Asbestsoort (vezeltype)	Alleen chrysotiel aanwezig
Asbestconcentratie	Laag (< 50%)
Afschermingsgraad van het gehele materiaal	Geheel of deels vrij aan de buitenlucht, maar geen contact met binnenlucht
Toestand van het materiaal	Licht beschadigd, licht verweerd. Intacte calciumsilicaatplaat of materiaal met categorie 3-gebondenheid

#	Type	Referentie	Resultaat
3.1	Puntmonster	lei	Chrysotiel

Beschrijving	Dak bestaande uit leien
Omgeving	Buiten
Primaire drager	Schuin dak
Asbestmateriaal	Dak- en gevelbekleding - Lei, shingle
Bindmiddel van asbestmateriaal	Cement
Gebondenheid op basis van bindmiddel	Hecht
Hoeveelheid (oppervlakte - aantal)	• 220,00 m^2 - 1 stuk
Totale oppervlakte	220,00 m^2
Eenvoudig bereikbaar	Ja
Bevestigingswijze	• Geklemd • Genageld, geniet
Identificatiemethode	Een monstername door de asbestdeskundige met laboanalyse door een asbestlabo.
Destructieve handeling voor identificatie	Nee
Opmerking	De hoeveelheid is een zo nauwkeurig mogelijke opmeting. Hieraan kunnen evenwel geen rechten worden ontleend.

- Verwijder dit asbestmateriaal zo snel mogelijk. Volg de toestand goed op.
- Hemelwater dat afspoelt van asbestcement daken of gevels kan asbestdeeltjes bevatten. Gebruik het enkel voor gesloten circuits (bv. spoelen toiletten). Reinig na het vervangen van het dak of de gevel de dakgoten en regenwaterput of -ton om asbesthoudend sediment of slib te verwijderen

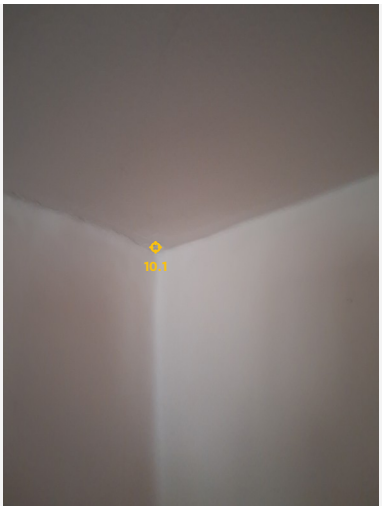
Overzichtsfoto

Geen asbest

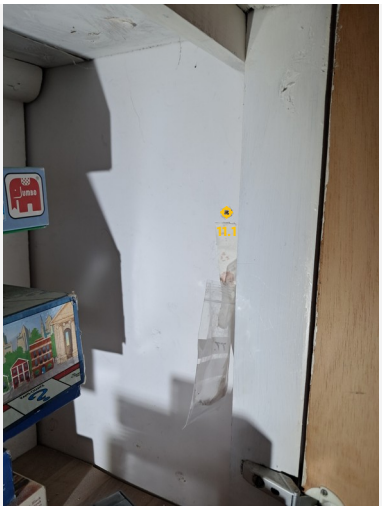
Overzichtsfoto

Geen asbest
