Keuringsverslag van een elektrische laagspanning- en zeer lage spanningsinstallatie

NIET CONFORM

Datum keuring: 19/11/2026 **Inspecteur:** Koen De Meyer **Mentor:** **Installateur:** -
ID-label: **Klantreferentie:**

Straatnaam	Opaaigem
Huisnummer	46A
Busnummer	3
Postcode	9420
Gemeente	Erpe-Mere
Land	België

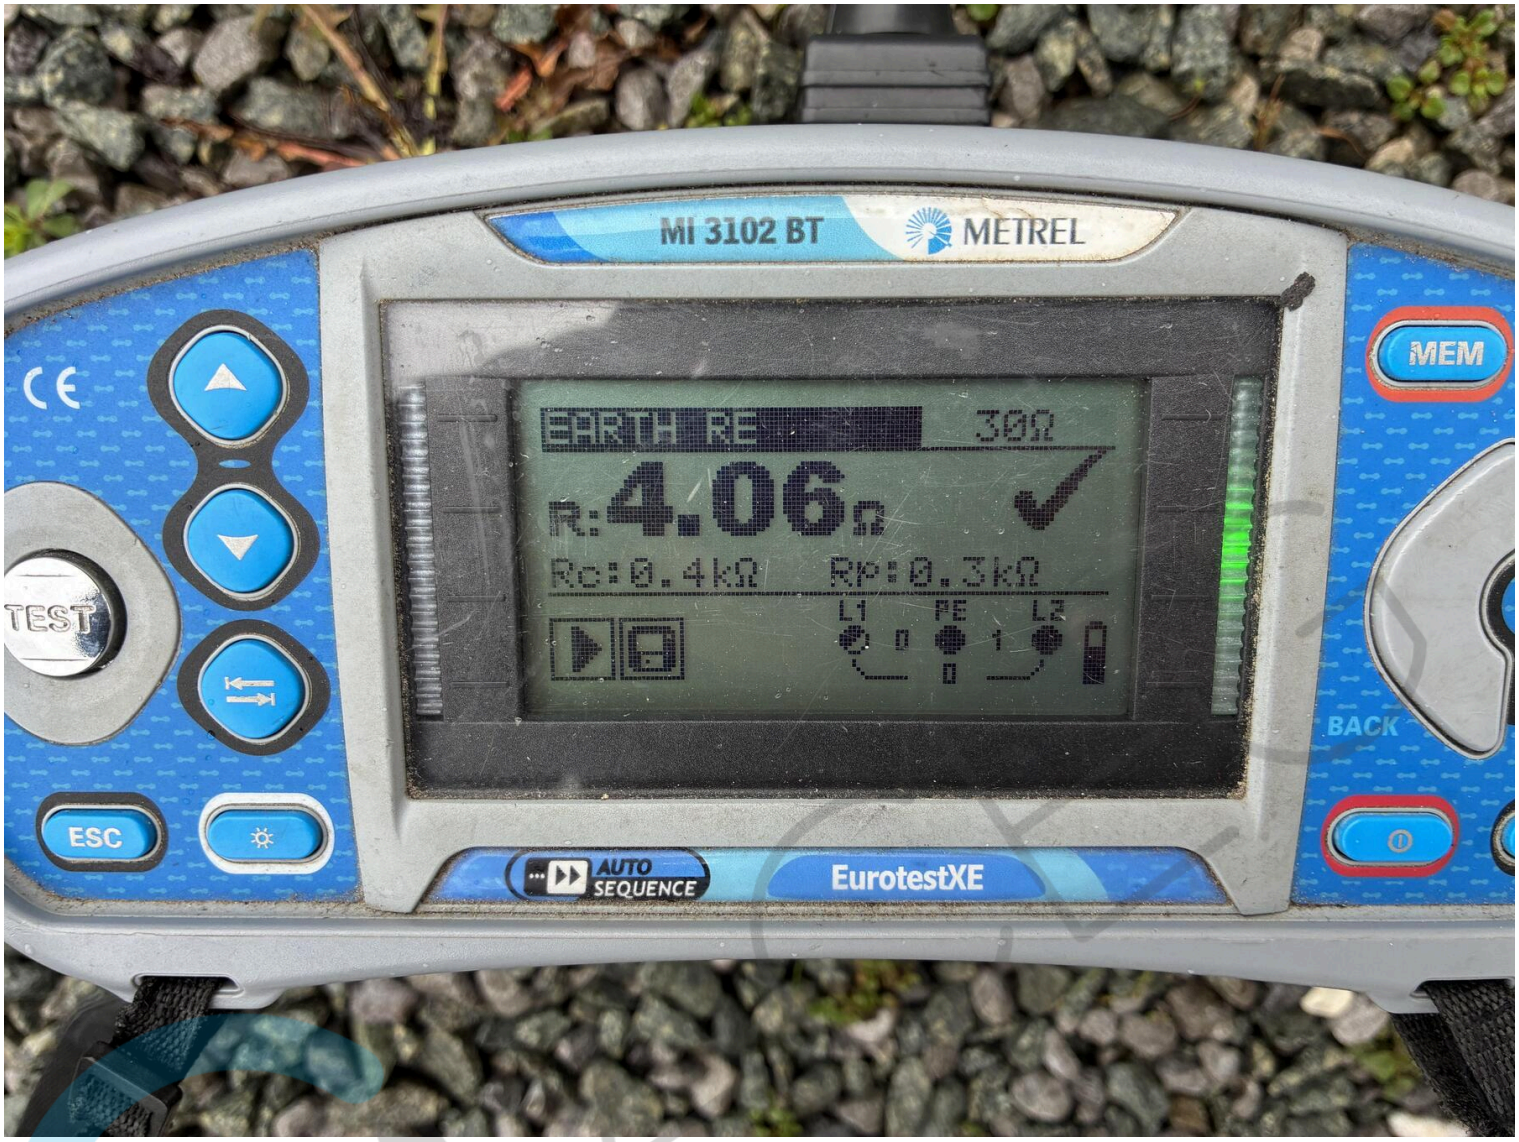
Afbeelding schakel- en verdeelbord:

Visueel nazicht (algemeen)	NOK	**Directe aanraking**	OK	**Indirecte aanraking**	OK
Aansluitingen	OK	**schema in bijlage door Aceg vzw**	NA		
Equipotentiale verbindingen	OK	**Doorsnede geleiders**	OK		
Continuiteit	OK	**Verlichting / toestellen**	NVT

I1.01 Eéndraadschema van de installatie is niet aanwezig. (Boek 1 Afdeling 2.12 - 2.13 en 3.1.2)

I1.03 Situatieschema van de installatie is niet aanwezig. (Boek 1 Afdeling 2.12 - 2.13 en 3.1.2)

I5.01 De aanduiding van de stroomkringen en/of apparatuur, aansluitklemmen, enz dient aangebracht of vervolledigd te worden. (Boek 1 Onderafdeling 3.1.3.1. en 3.1.3.3.A. en 5.1.6.1)

I5.14 De nominale spanning dient duidelijk vermeld te worden op een oordeelkundig gekozen plaats. (Boek 1 Onderafdeling 3.1.3.3.)
