Asbestinventarisattest

Koekoekstraat 64, 2627 Schelle

Attestnummer : **20261107-000004.000**
Uitgegeven op : **07.11.2026**
Geldig tot : **07.11.2036**

Asbestveilig (maar niet asbestvrij)

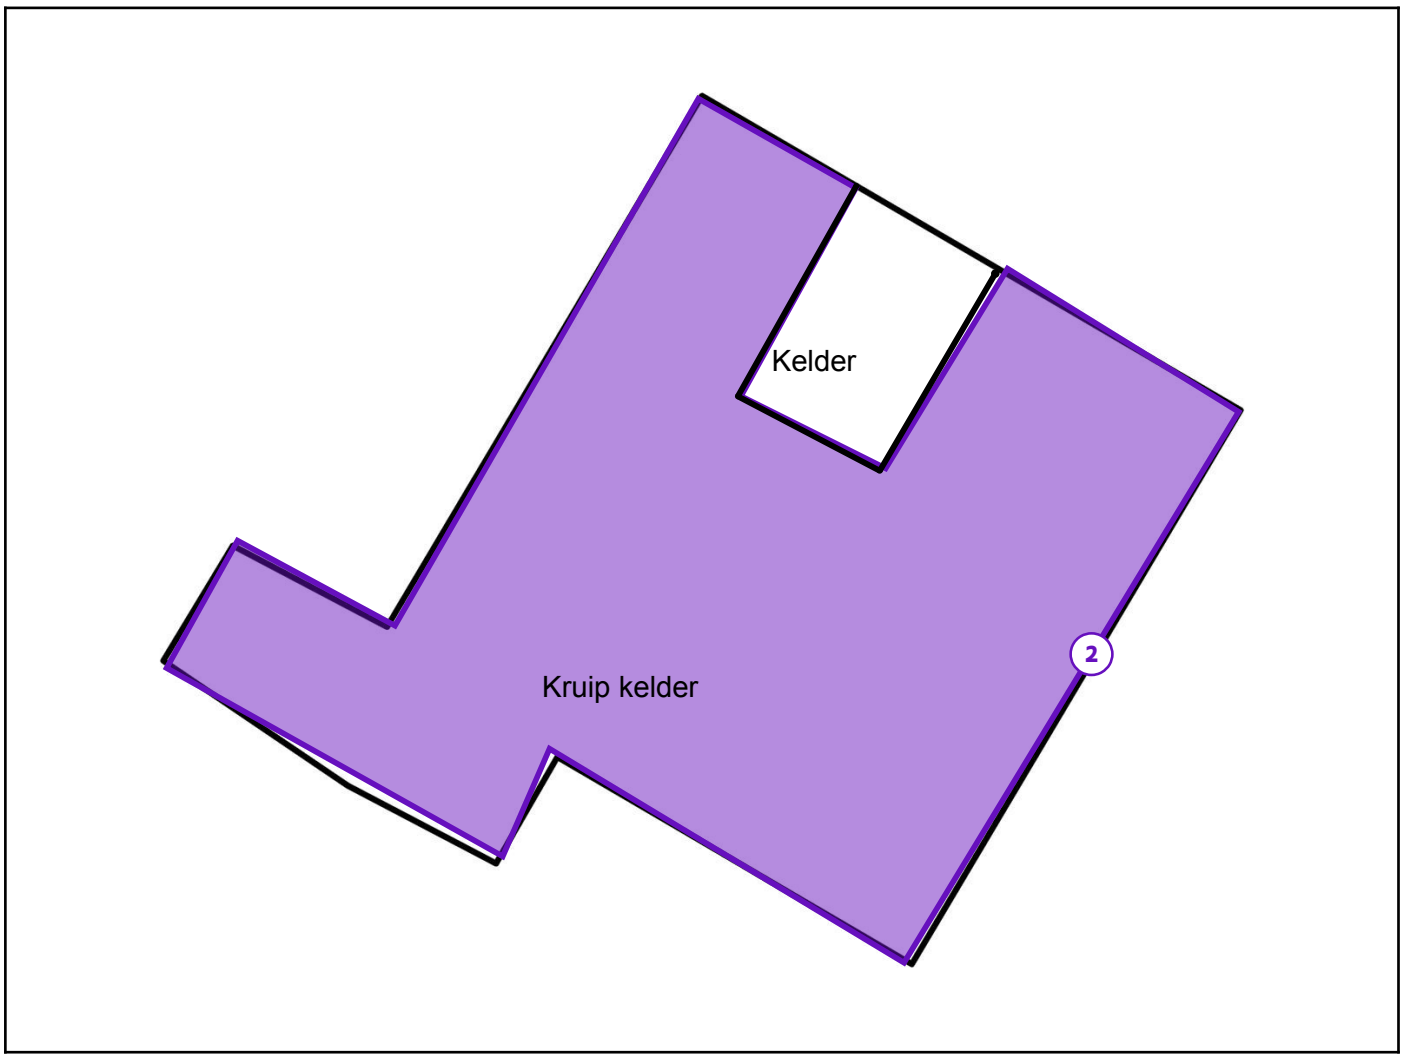
Plan 1.1: Kelder

Beschrijving	Type	Actie
2. Kruipkelder – vrije hoogte lager dan 1,50 m	Beperking	-

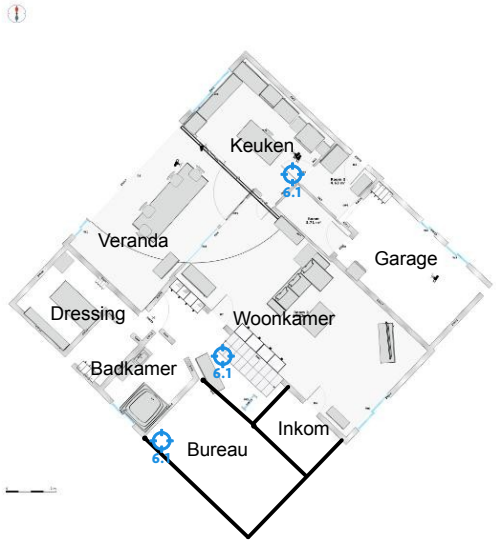
Plan 1.2: floorplan-rdc

Niet-asbestverdachte plafondafwerking vastgesteld.

Er is algemeen plaatselijk vastgesteld aan de muren.

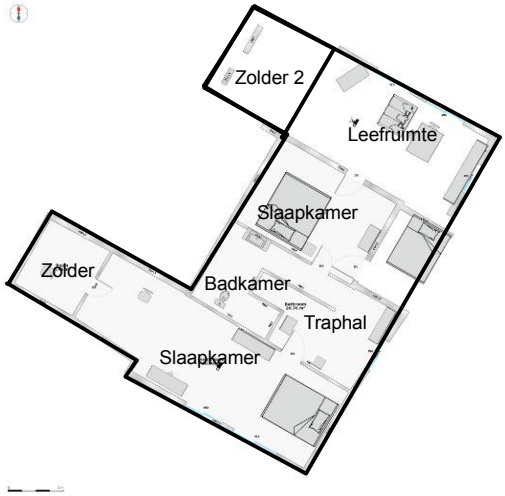
Plan 1.3: floorplan-1er-etage

Niet-asbestverdachte plafondafwerking vastgesteld.

Er is algemeen plaatselijk vastgesteld aan de muren.

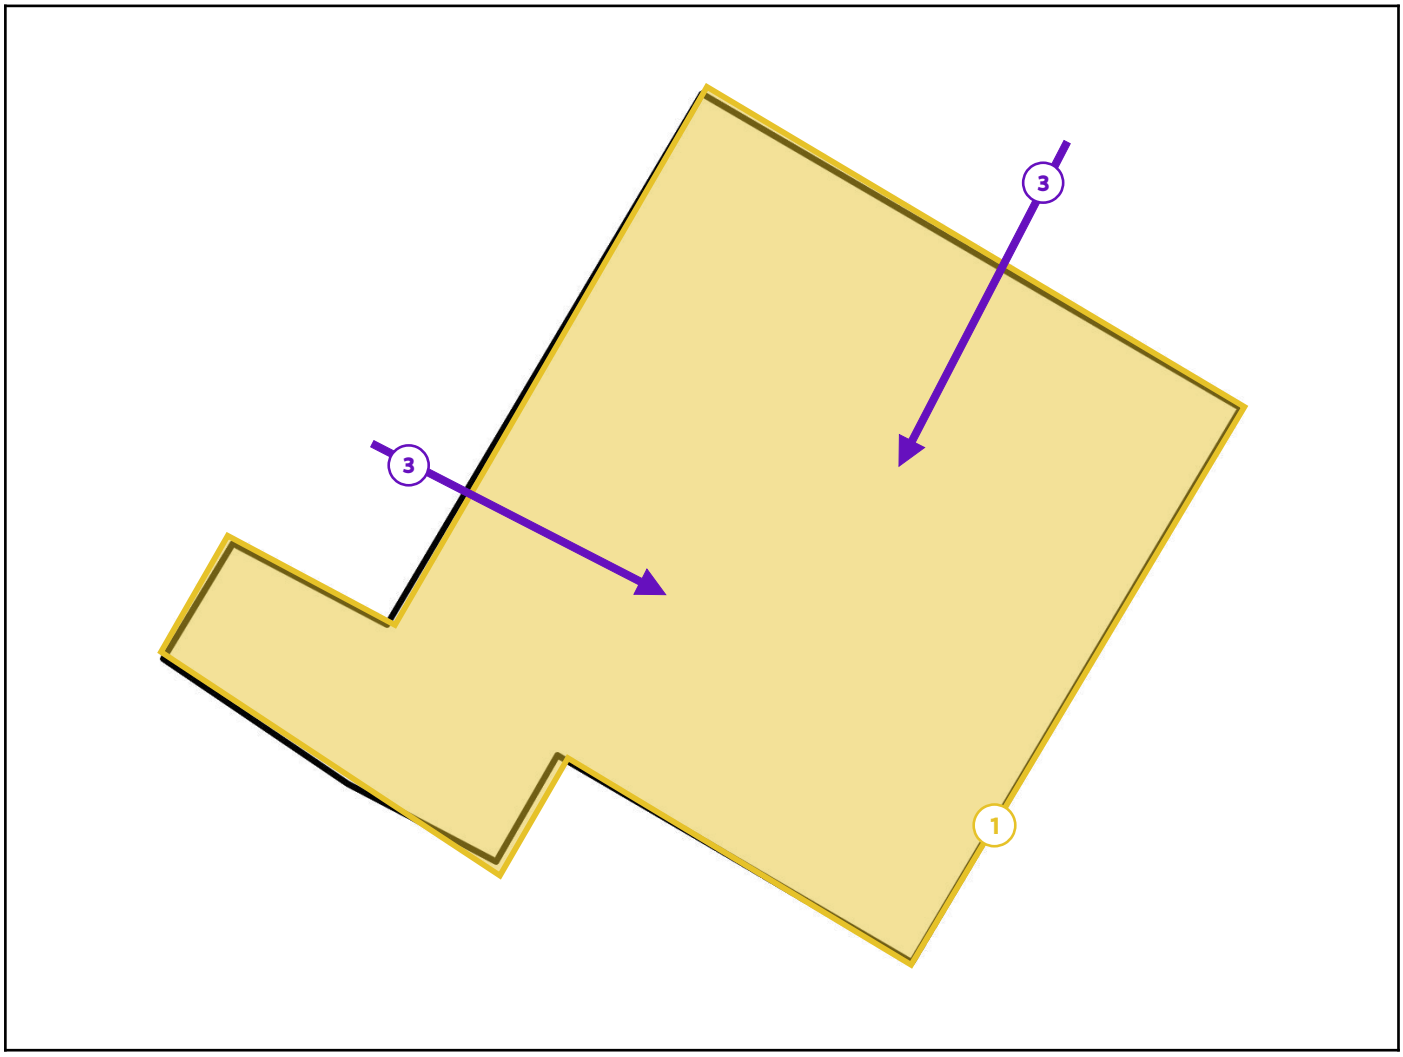
Plan 1.4: Dak

Beschrijving	Type	Actie
1. Onderdak	Asbestmateriaal	Zorgvuldig beheren
3. Schouw – hoogtebeperking boven 3,5 m	Beperking	-

De platen zijn in goede staat en genageld bevestigd. Vermijd beschadiging en bewerking; controleer hun toestand periodiek en vóór werken aan het dak. Bij nieuwe schade of losse resten moeten de nodige maatregelen opnieuw worden beoordeeld.

Beschrijving	Onderdak
Omgeving	Grenst aan binnen- en buitenlucht
Primaire drager	Schuin dak
Asbestmateriaal	Plaat, paneel, tablet - Type Menuiserite
Bindmiddel van asbestmateriaal	Cement
Gebondenheid op basis van bindmiddel	Hecht
Hoeveelheid (oppervlakte - dikte - aantal)	• 120,00 m^2 - 0,30 cm - 1 stuk
Totaal volume	0,36 m^3
Eenvoudig bereikbaar	Ja
Bevestigingswijze	• Genageld, geniet
Identificatiemethode	De asbestdeskundige beoordeelt het materiaal als asbestverdacht en dus asbesthoudend, en dit zonder monstername. Motivatie: De monstername brengt andere schade aan dan schade die inherent is aan de monstername.
Destructieve handeling voor identificatie	Nee
Opmerking	Tijdens de inspectie werden grijze onderdakplaten vastgesteld die op basis van hun visuele kenmerken en de expertise van de asbestdeskundige als asbestverdacht worden beschouwd. Door de moeilijke bereikbaarheid kon geen representatief staal worden genomen. Aanvullend onderzoek via een andere, veilige toegangsweg is noodzakelijk om alsnog een representatieve staalname uit te voeren. Een laboratoriumanalyse moet vervolgens de aanwezigheid van asbest bevestigen of uitsluiten. In afwachting daarvan blijven de betrokken onderdakplaten als asbestverdacht beoordeeld. De opgegeven hoeveelheden zijn indicatief en dienen niet als exacte meetstaat of hoeveelheidsbepaling.

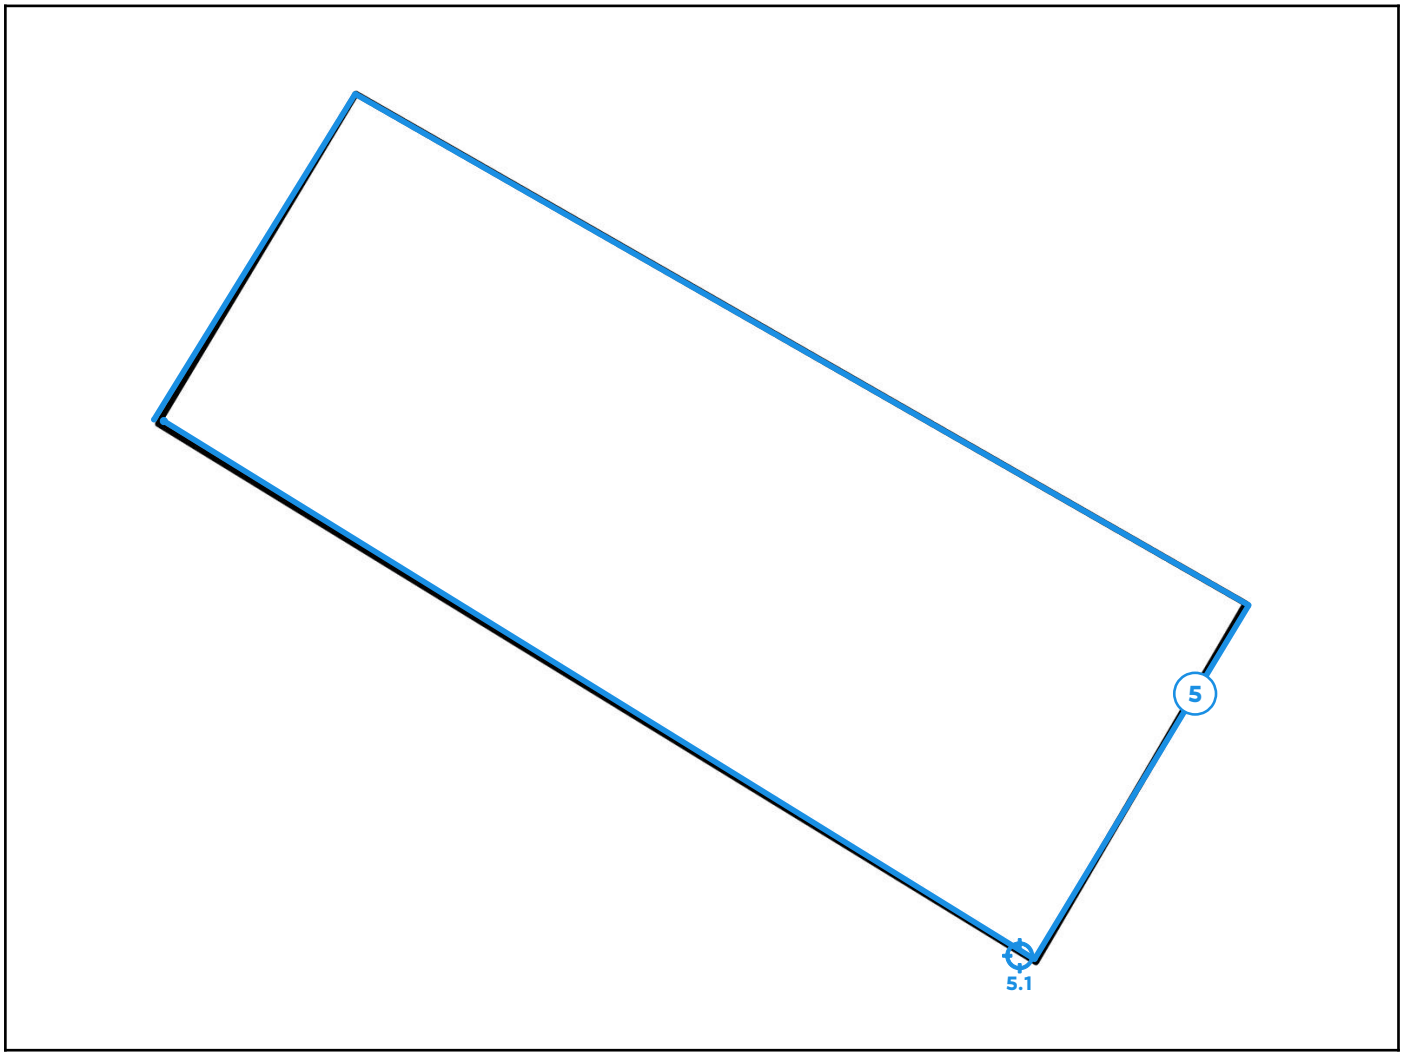
Plan 2.2: Bijgebouw Dak

Beschrijving	Type	Actie
5. Dakbedekking B&B	Geen asbest	-
5.1 Code: 02	Puntmonster	-

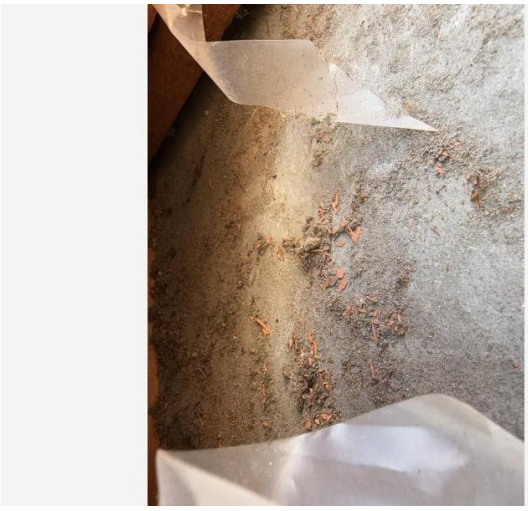
Fiche 1: Onderdak

Asbestmateriaal

Bij het losmaken van de genagelde bevestigingen bestaat risico op beschadiging of breuk van de platen en mogelijke vezelvrijgave. Ook boren, zagen, schuren en werken aan aangrenzende dakonderdelen kunnen vezels vrijmaken.

Laat een representatieve monstername en laboratoriumanalyse uitvoeren om de asbesthoudendheid en vezelsoort vast te stellen. Tot een onderbouwde herbeoordeling worden de platen als asbesthoudend behandeld.

Eindbeoordeling materiaalrisico	Laag materiaalrisico en/of verlaagde kans op vezelvrijgave
Opmerking	Cementgebonden onderdakplaten type Menuiserite, hechtgebonden in oorsprong. De asbestdeskundige bevestigt dat de platen in goede staat zijn; de materiaaltoestand is geregistreerd als onbeschadigd. Zonder laboanalyse wordt voor de risico-evaluatie crocidoliet geselecteerd volgens de worst-casekeuze voor asbestcement in IP2, titel 5.11.3.3. Dit is een modelkeuze en geen vastgestelde asbestsoort of laboratoriumresultaat. De afschermingsgraad is nog niet opgegeven; de definitieve materiaalscore blijft open.

Gebondenheid	Categorie 1: hechtgebonden in oorsprong
Asbestsoort (vezeltype)	Crocidoliet aanwezig
Asbestconcentratie	Laag (< 50%)
Afschermingsgraad van het gehele materiaal	Geheel of deels vrij aan de buitenlucht, maar geen contact met binnenlucht
Toestand van het materiaal	Onbeschadigd, niet verweerd

- Zorg voor een veilig beheer. Vermijd het beschadigen van het asbestmateriaal. Controleer de toestand jaarlijks op wijzigingen.
- Vermijd beschadiging en bewerking van de platen. Informeer uitvoerders vóór werken aan het dak, de dakisolatie of andere aangrenzende onderdelen.
- Voer bijkomende staalname(s) uit.
- Bepaal de omvang, plaatdikte, afscherming en bereikbaarheid van de onderdakplaten en beoordeel of de genagelde platen zonder bijkomende beschadiging kunnen worden verwijderd.

- Eenvoudige handelingen: enkel door erkend asbestverwijderaar
  De cementgebonden onderdakplaten van het type Menuiserite zijn in goede staat en genageld bevestigd. Bij het losmaken van de bevestigingen bestaat risico op plaatselijke breuk en vezelvrijgave. Daarom wordt gekozen voor eenvoudige handelingen, enkel door een erkend asbestverwijderaar, voor zover intacte verwijdering mogelijk is.

Plan een eventuele vervanging samen met de dakwerken, met maatregelen tegen vezelverspreiding. Bewaar analyse-, uitvoerings- en afvalafvoerbewijzen voor de actualisatie van het attest.

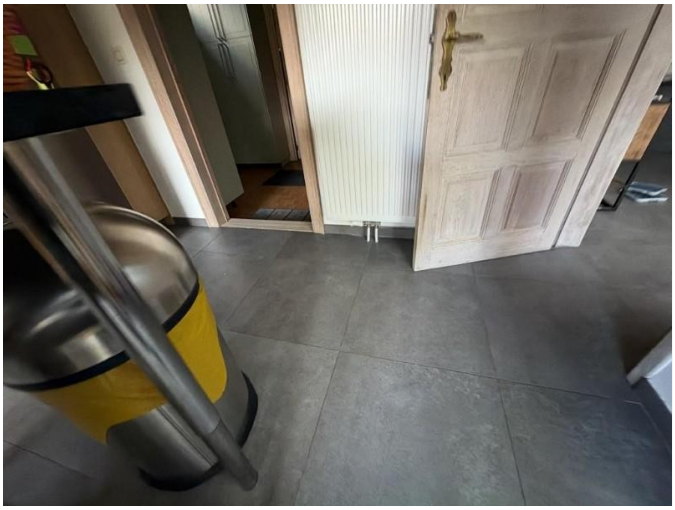
Fiche 6: Pleisterwerk aan de muren

Geen asbest

#	Type	Referentie	Resultaat
6.1	Mengmonster	01	Geen asbest

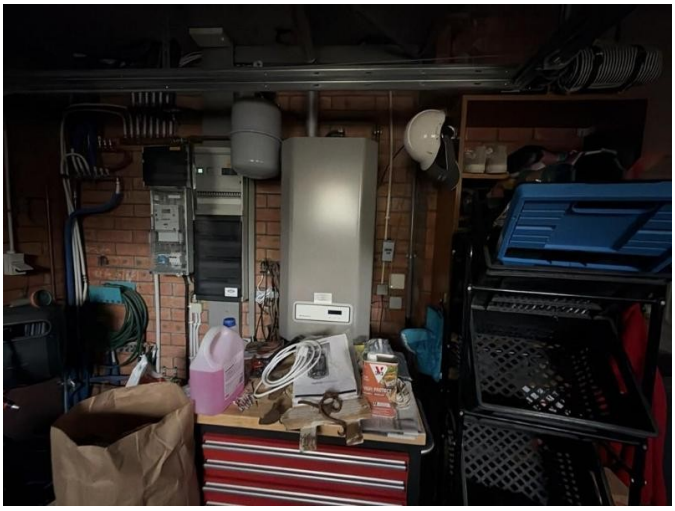
Beschrijving	Notitie	Terug te vinden op plannen
Fiche 7: Afdichtingsmateriaal	De opgegeven afdichtingen aan het onderzochte schrijnwerk, waaronder de afdichting onderaan, bestaan uit siliconen. De waarneembare siliconenafdichtingen worden op basis van materiaalherkenning als niet-asbestverdacht beschreven. Deze vaststelling geldt voor de onderzochte siliconen en niet automatisch voor verborgen oudere afdichtingslagen of andere, niet-onderzochte materialen.	-
Fiche 8: Materialen aan de stookketel	Binnen het inspectiegebied werd een stookketel van het merk Daalderop vastgesteld, met door de asbestdeskundige opgegeven bouwjaar 2005. De waarneembare, bij dit toestel uit 2005 behorende materialen worden op basis van het opgegeven bouwjaar en de vaststellingen van de asbestdeskundige als niet-asbestverdacht beschreven. Deze beoordeling geldt niet automatisch voor eventueel behouden oudere aansluitingen, rookgasafvoer, leidingisolatie of omliggende materialen. Het bouwjaar is overgenomen uit de opgave van de asbestdeskundige. Een identificatiefiche, typeplaatfoto of ander bewijsdocument is in deze opdracht niet aangeleverd.	-
