# Asbestinventarisattest

Koninklijkelaan 57, 2600 Antwerpen

Attestnummer : **20260607-000162.000**
Uitgegeven op : **07.06.2026**
Geldig tot : **07.06.2031**

## Niet-asbestveilig

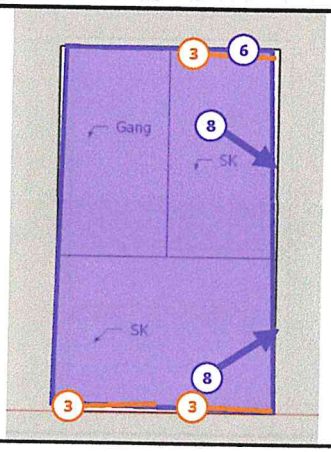
# Plan 1.1: 3e verdieping

| Beschrijving | Type | Actie |
|---|---|---|
| 3. Pakking radiatoren | Asbestmateriaal | Verwijderen |

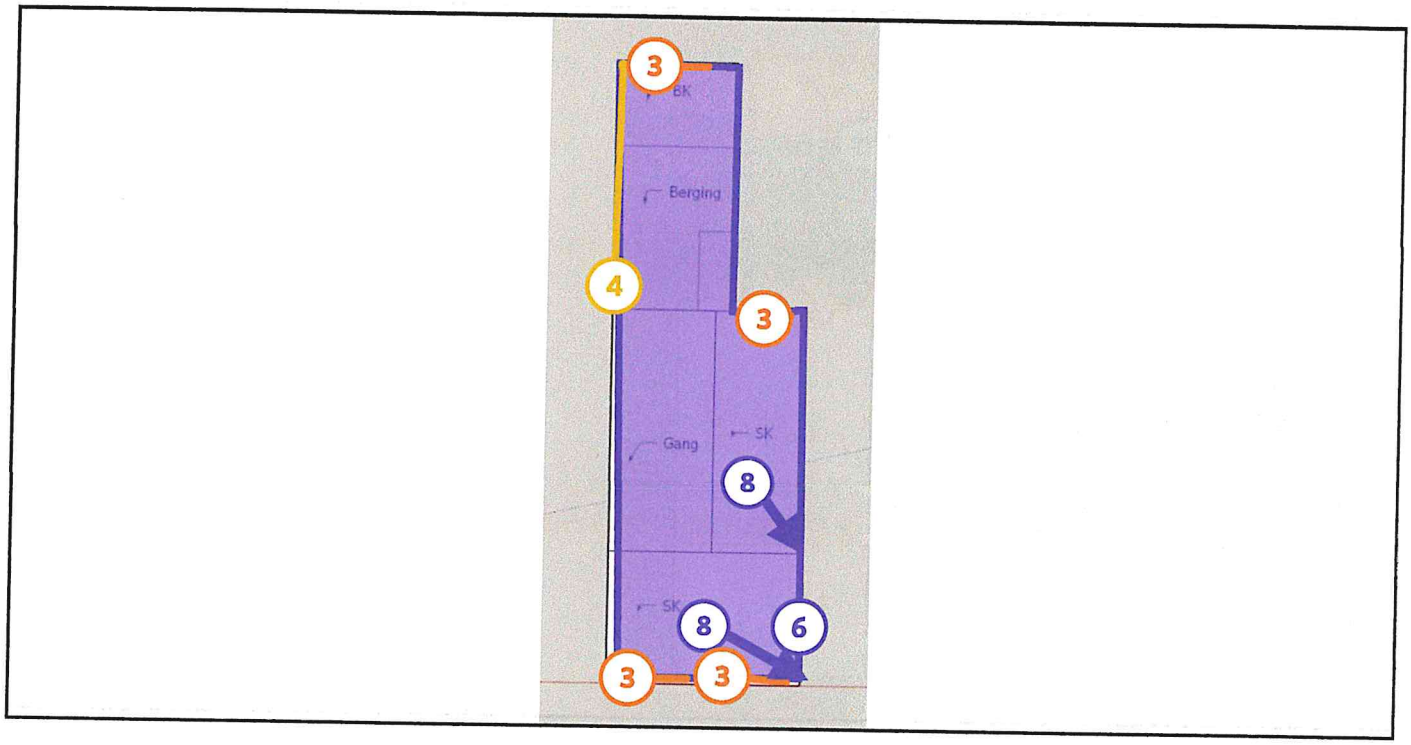
# Plan 1.3: 2e verdieping

| Beschrijving | Type | Actie |
|---|---|---|
| 3. Pakking radiatoren | Asbestmateriaal | Verwijderen |

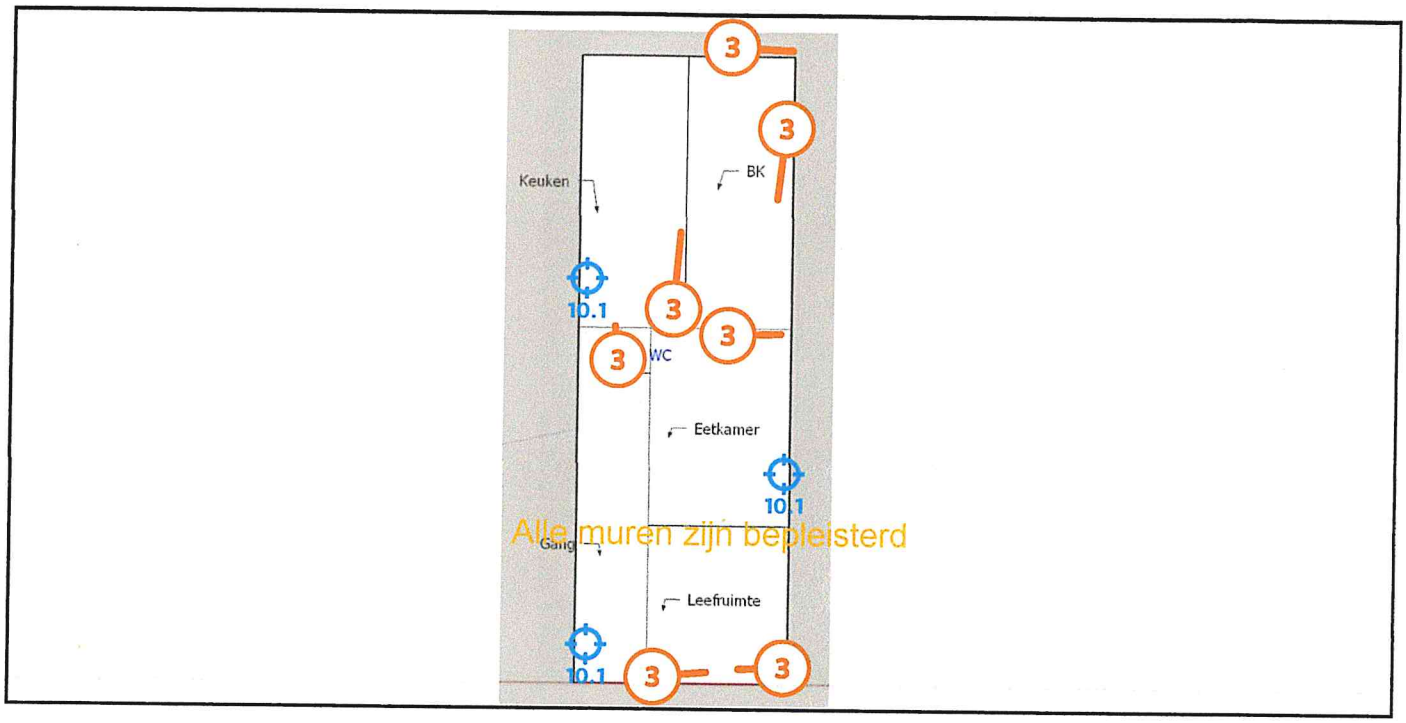
# Plan 1.5: 1ste verdieping

| Beschrijving | Type | Actie |
|---|---|---|
| 3. Pakking radiatoren | Asbestmateriaal | Verwijderen |
| 4. Deksteen | Asbestmateriaal | Zorgvuldig beheren |

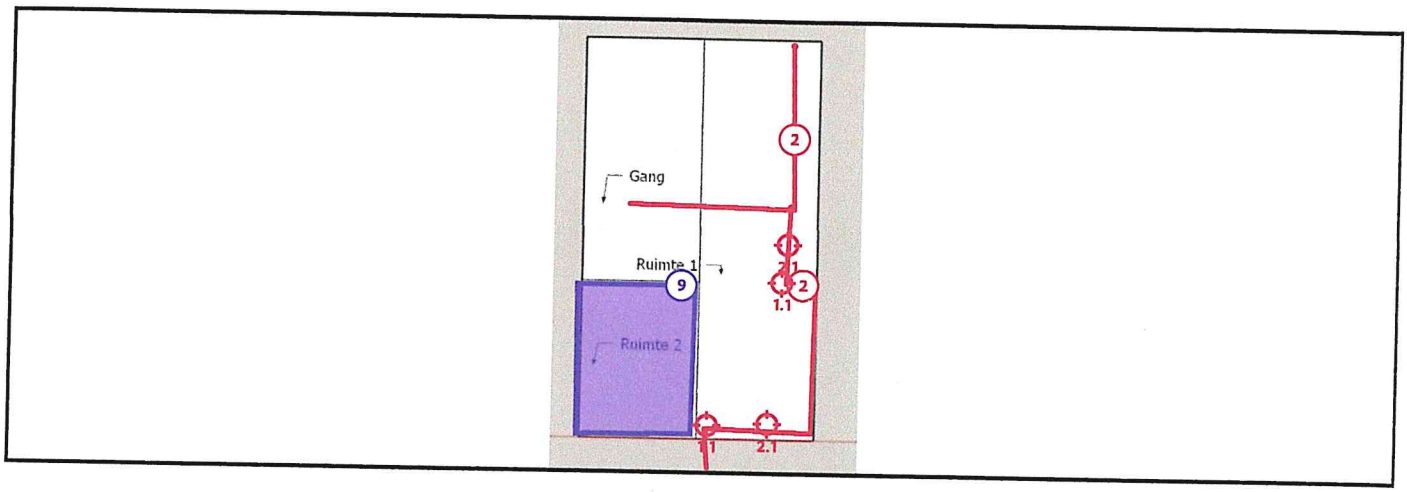
# Plan 1.7: Gelijkvloers

| Beschrijving | Type | Actie |
|---|---|---|
| 3. Pakking radiatoren | Asbestmateriaal | Verwijderen |

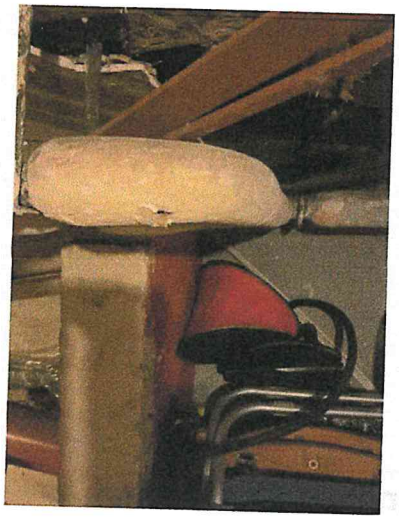
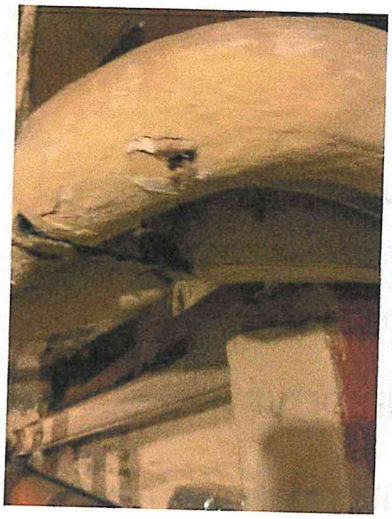
# Fiche 1: Leidingisolatie (gips) bochten

Asbestmateriaal

Dringend verwijderen

| **Eindbeoordeling materiaalrisico** | Hoog materiaalrisico en/of hoge kans op vezelvrijgave |

| **Toestand van het materiaal** | Matig beschadigd, matig verweerd |

- Verwijder dit asbestmateriaal zo snel mogelijk. Volg de toestand goed op.

- Hermetische zone (erkend asbestverwijderaar)
  Deze toepassing kan enkel door een erkende asbestverwijderaar via de methodiek van hermetische zone verwijderd worden omdat verwijdering via de methodiek van eenvoudige handelingen en/of couveusezakmethode niet mogelijk is; en er automatisch een verhoogd risico op vrijgave van asbestvezels (max. concentratie 0,01 vezels/cm - CODEX Art. VI.3-54) ontstaat. (Bron: CODEX - Art. VI.3-61.- par 1.)

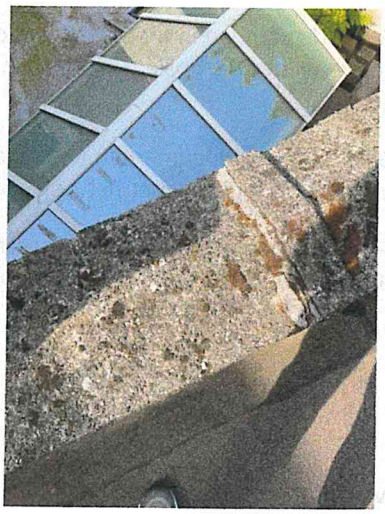
# Fiche 4: Deksteen

Asbestmateriaal

Zorgvuldig beheren

| **Asbestmateriaal** | Deksteen, muurkap - Hol |
| **Gebondenheid op basis van bindmiddel** | Hecht |

- Zorg voor een veilig beheer. Vermijd het beschadigen van het asbestmateriaal. Controleer de toestand jaarlijks op wijzigingen.
- Voer bijkomende staalname(s) uit.

- Eenvoudige handelingen: mag via doe-het-zelf of door werknemer(s) met opleidingsattest eenvoudige handelingen
  Deze toepassing kan door een aannemer die over een opleidingsattest eenvoudige handelingen beschikt of door een particulier (doe-het-zelf), verwijderd worden indien er geen verhoogd risico op vrijgave van asbestvezels (max. concentratie 0,01 vezels/cm3 - CODEX Art. VI.3-54) ontstaat en de toepassing voorafgaand wordt gefixeerd/bevochtigd; de individuele elementen zonder machinale werktuigen (boormachine, slijpschijf, hogedrukreiniger,...) en zonder breken of gooien een voor een losgemaakt worden; en ten slotte dubbel en luchtdicht verpakt weggevoerd worden naar een erkend afvalpunt (recyclagepark).

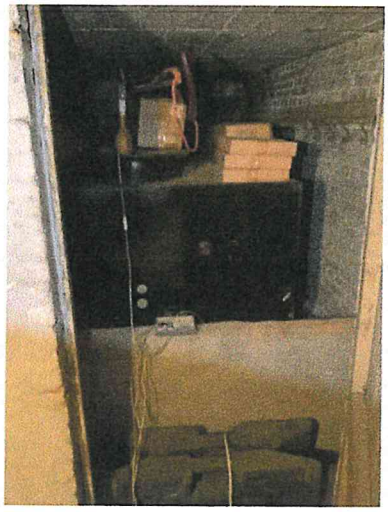
# Fiche 9: Mazouttank

Mogelijks asbesthoudende pakkingen aanwezig

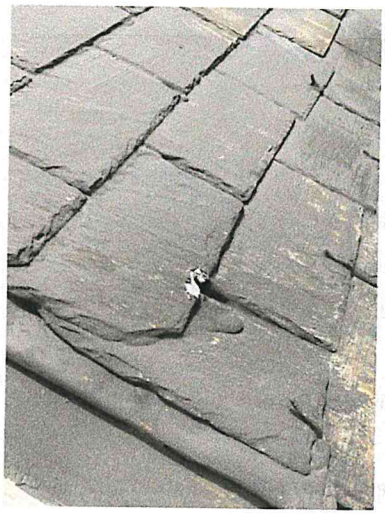
# Fiche 12: Gevel met leien

Geen asbest

| # | Type | Referentie | Resultaat |
|---|---|---|---|
| 12.1 | Puntmonster | ID01 | Geen asbest |
