Asbestinventarisattest

Heurbeek 39, 3210 Lubbeek

Attestnummer : **20250821-000145.000**
Uitgegeven op : **21.08.2025**
Geldig tot : **21.08.2035**

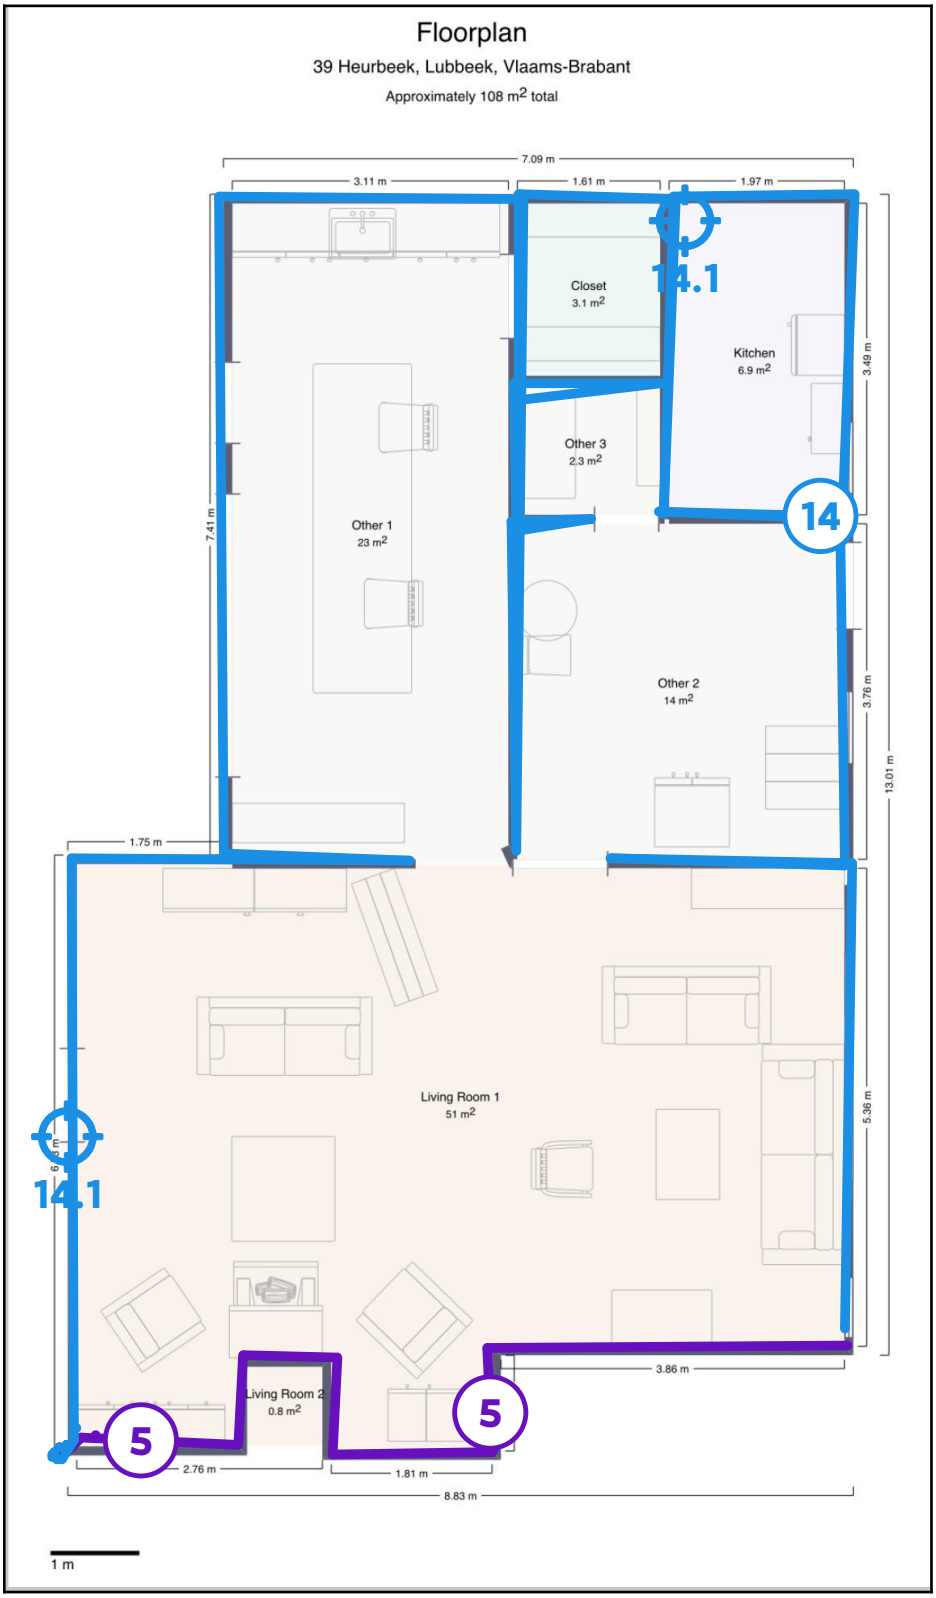
Plan 1.1: GELIJKVLOERS

5. (Voorzet)wandafwerking	Advies	-
14. Bepleistering wanden	Geen asbest	-
14.1 Code: X1	Mengmonster	-

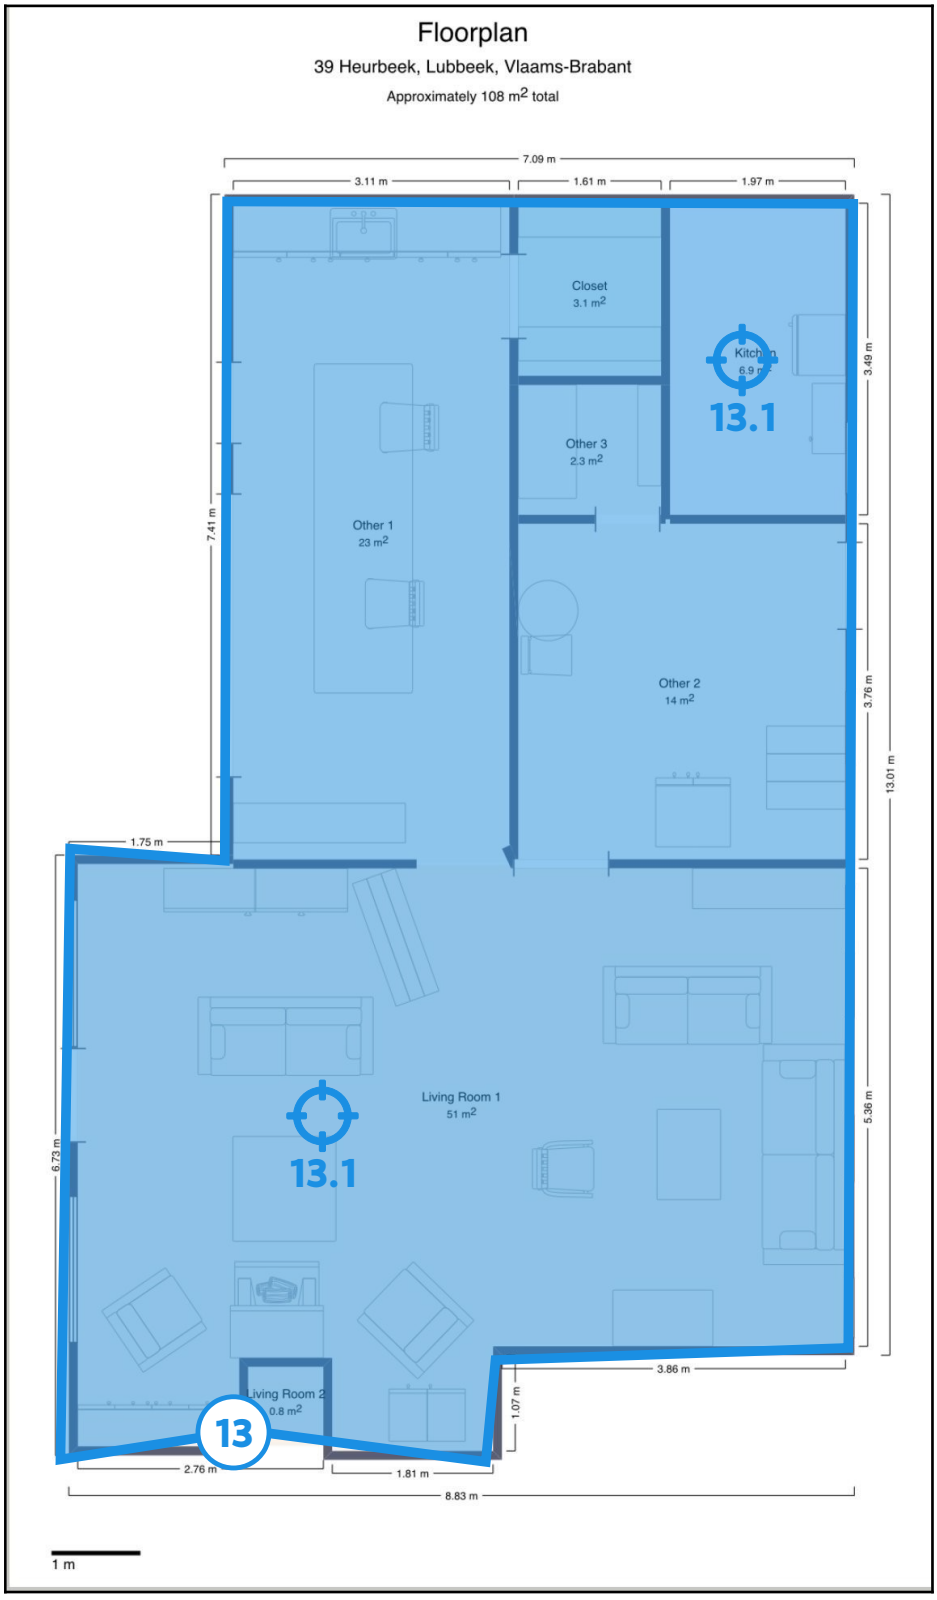
Plan 1.2: GELIJKVLOERS

13. Bepleistering plafond	Geen asbest	-
13.1 Code: X2	Mengmonster	-

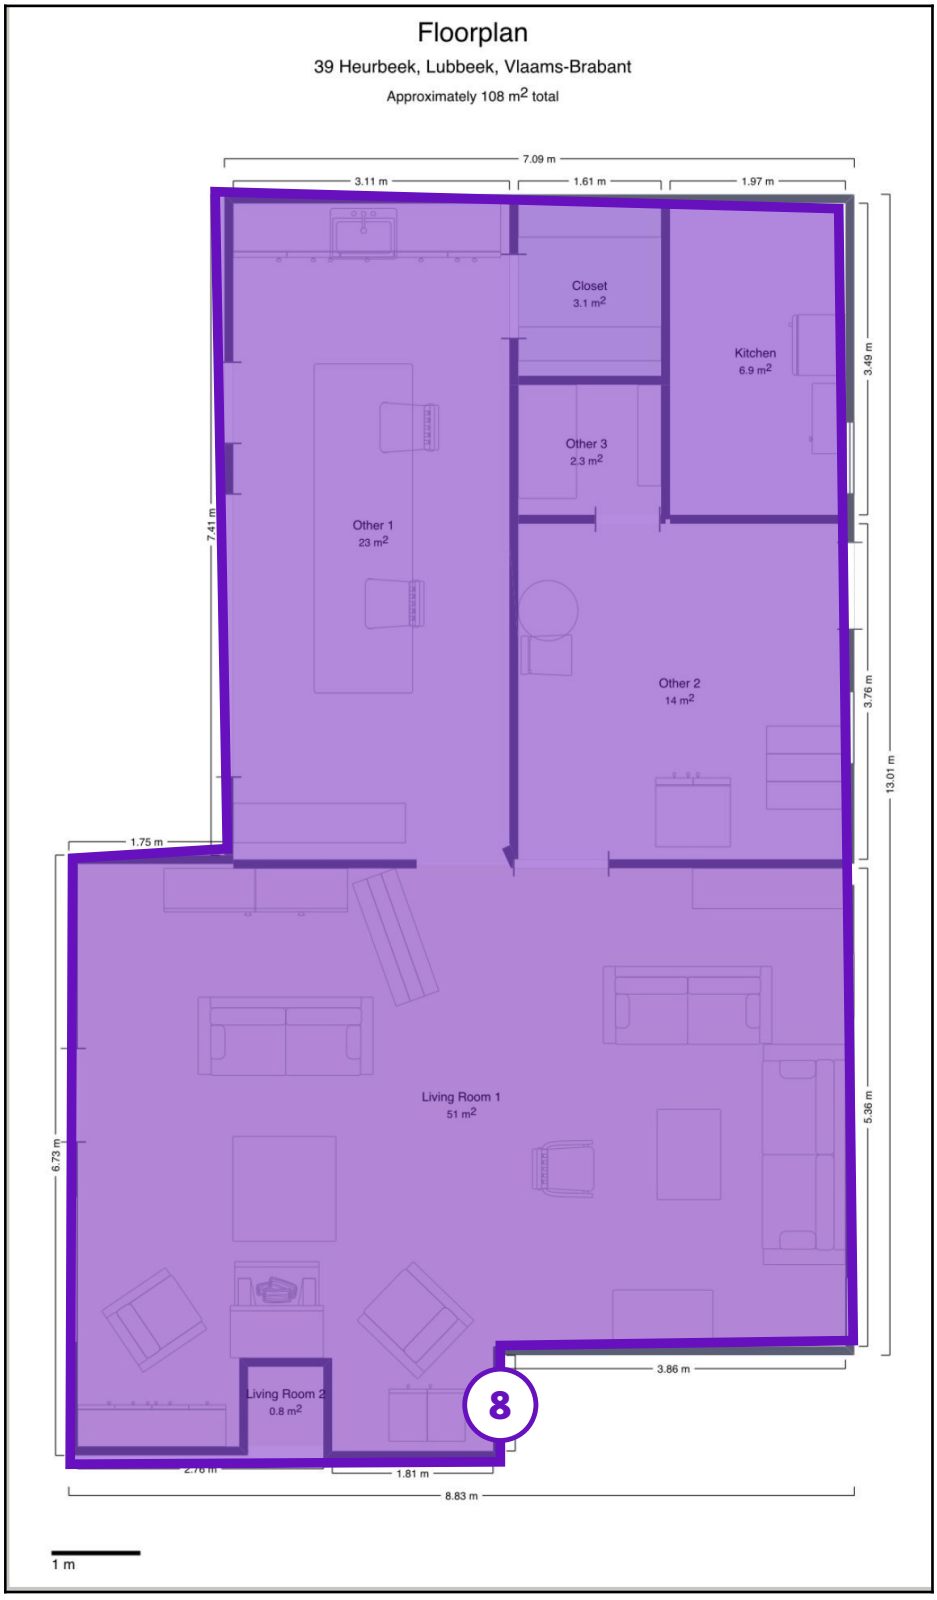
Plan 1.3: GELIJKVLOERS

8. Vloerafwerking	Advies	-

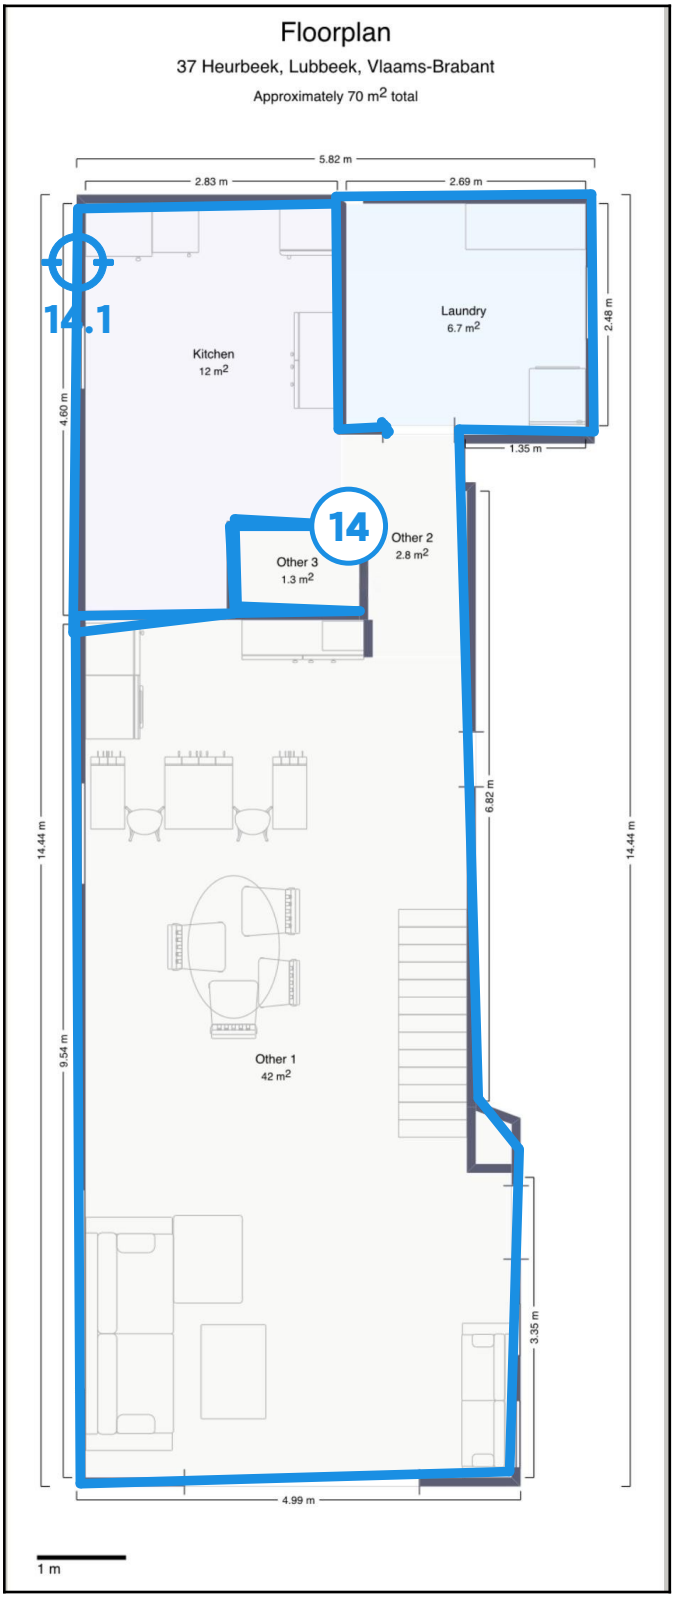
Plan 1.4: GELIJKVLOERS DEEL 2

14. Bepleistering wanden	Geen asbest	-
14.1 Code: X1	Mengmonster	-

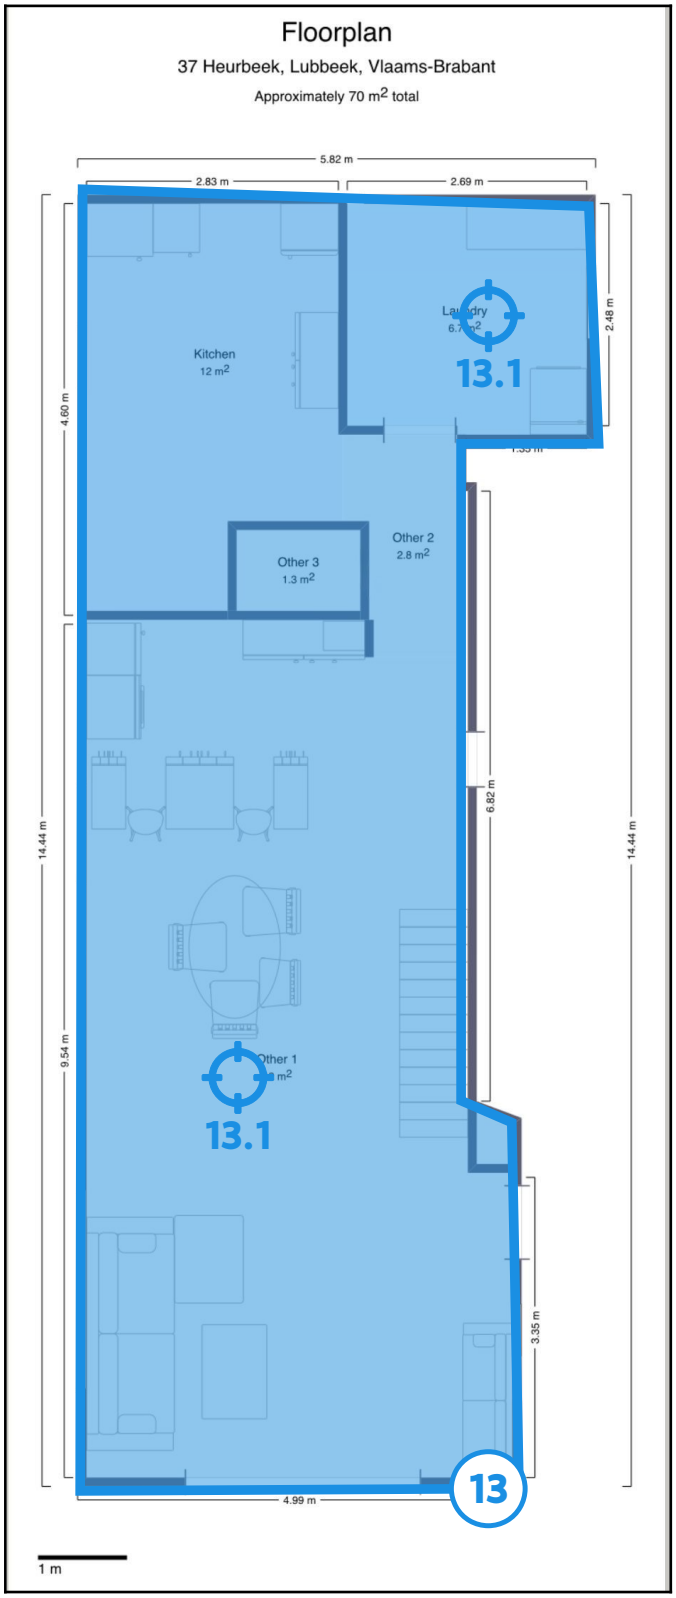
Plan 1.5: GELIJKVLOERS DEEL 2

13. Bepleistering plafond	Geen asbest	-
13.1 Code: X2	Mengmonster	-

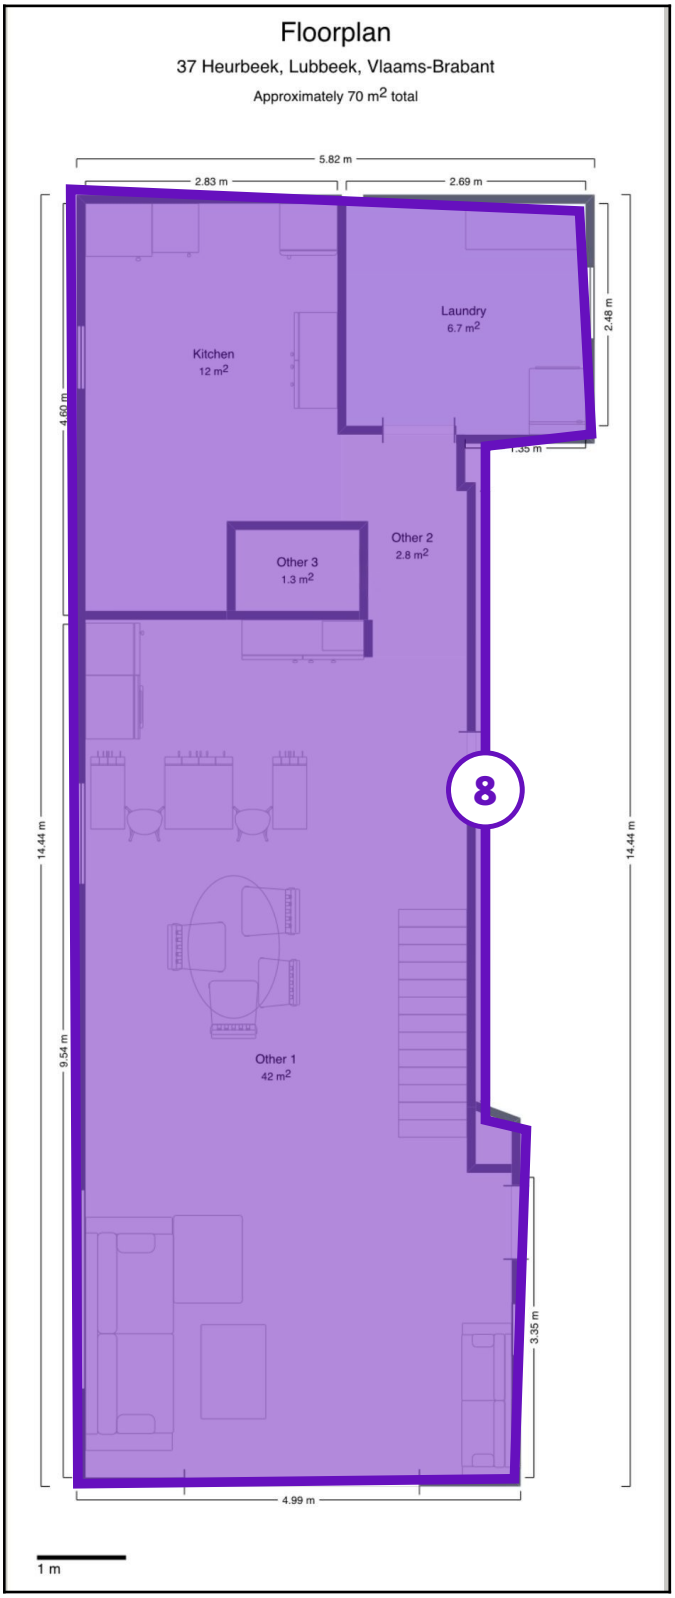
Plan 1.6: GELIJKVLOERS DEEL 2

8. Vloerafwerking	Advies	-

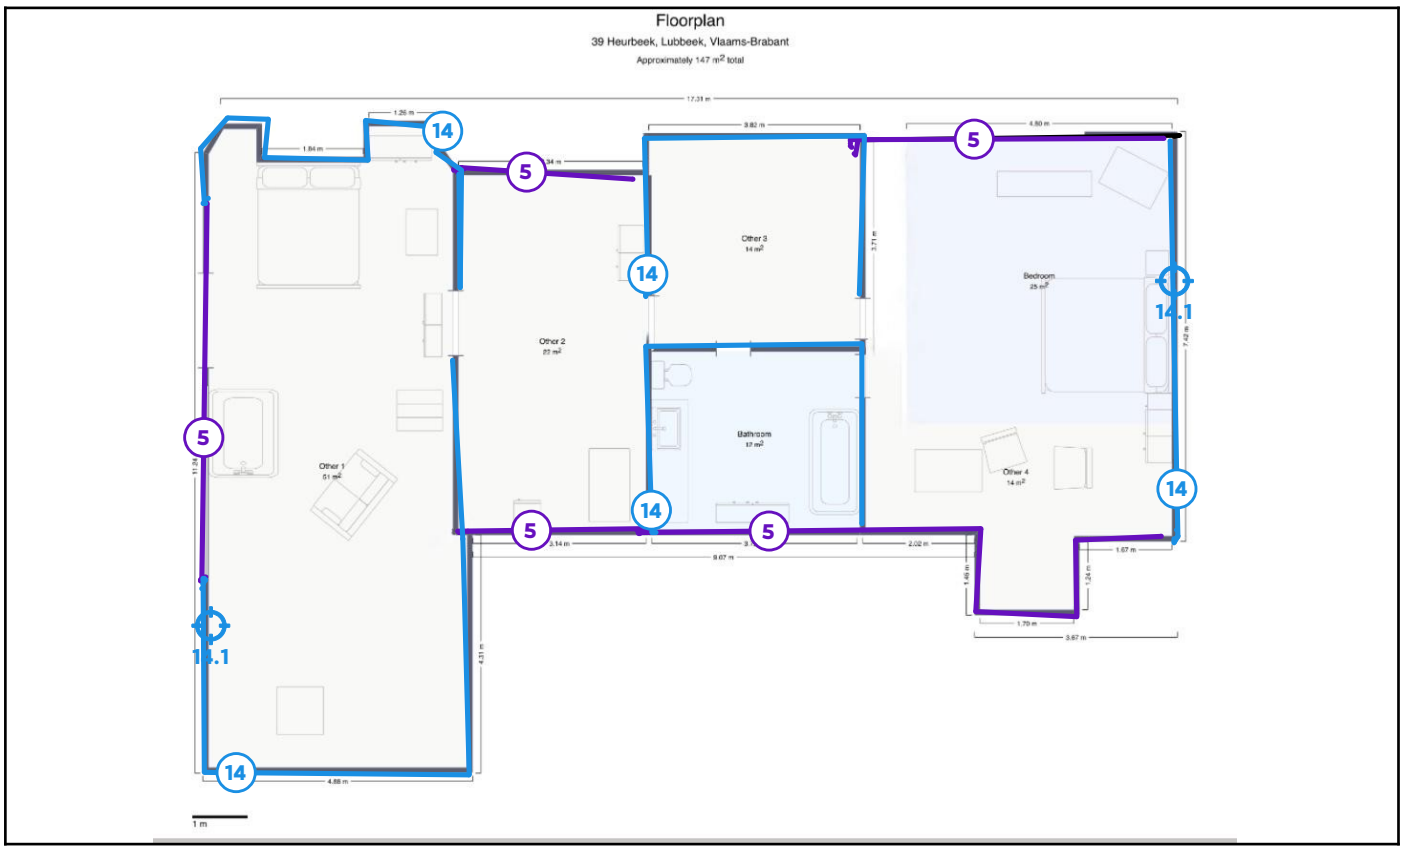
Plan 1.7: 1STE VERDIEP

Beschrijving	Type	Actie
5. (Voorzet)wandafwerking	Advies	-
14. Bepleistering wanden	Geen asbest	-
14.1 Code: X1	Mengmonster	-

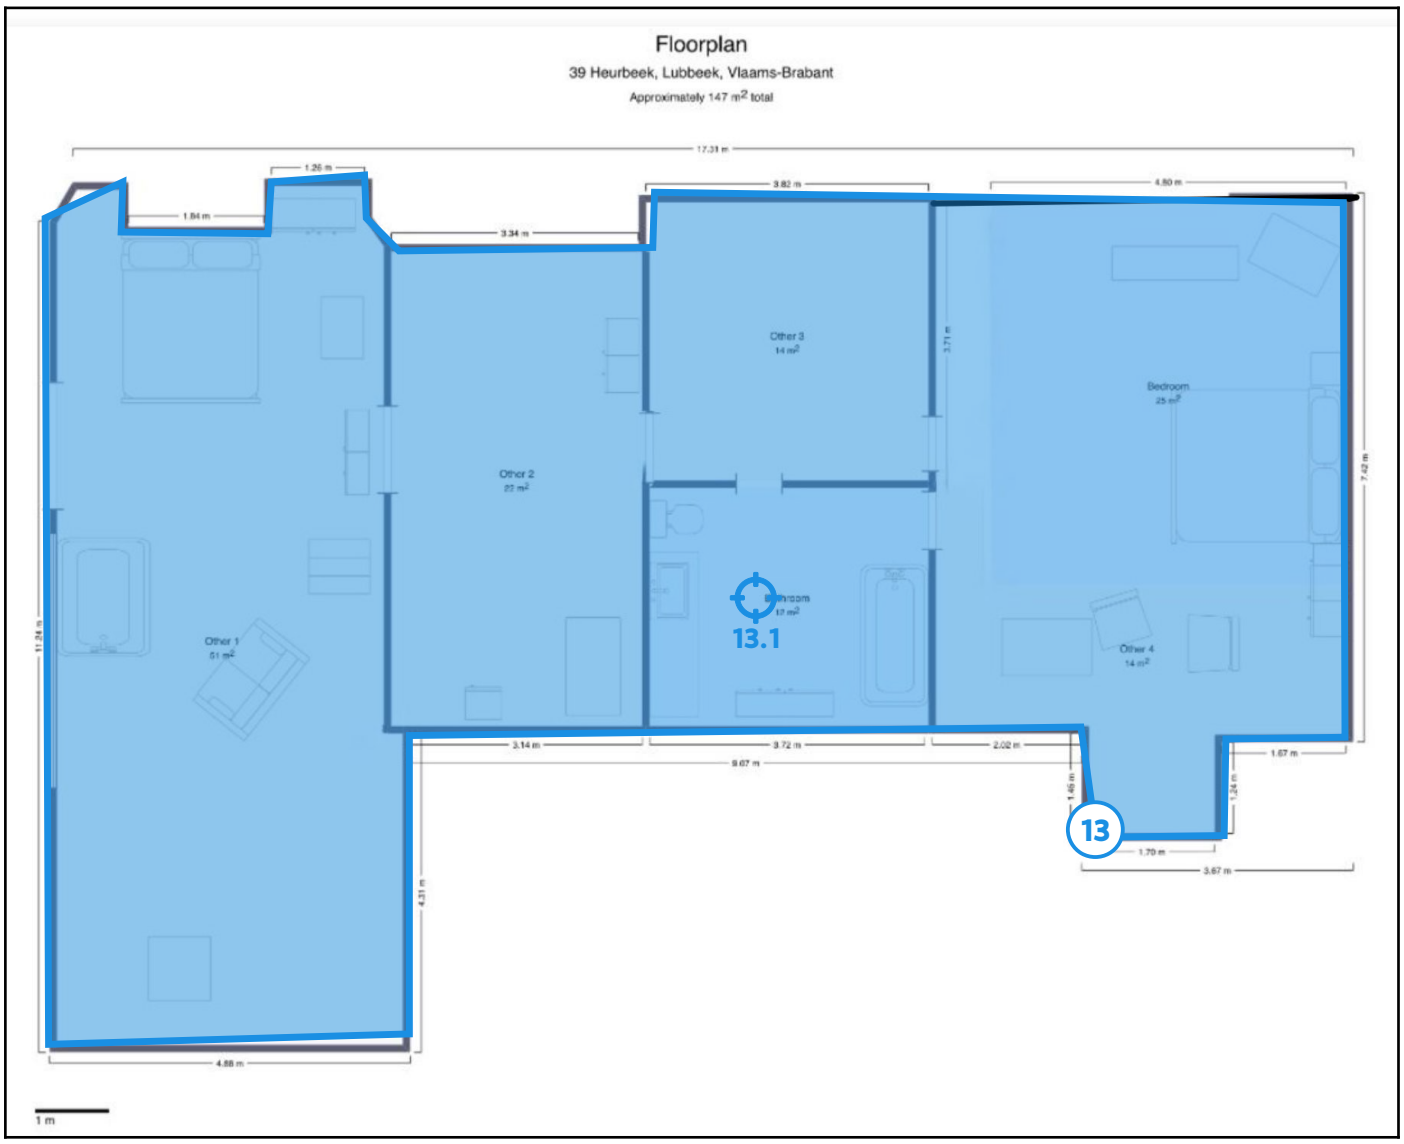
Plan 1.8: 1STE VERDIEP (1)

Beschrijving	Type	Actie
13. Bepleistering plafond	Geen asbest	-
13.1 Code: X2	Mengmonster	-

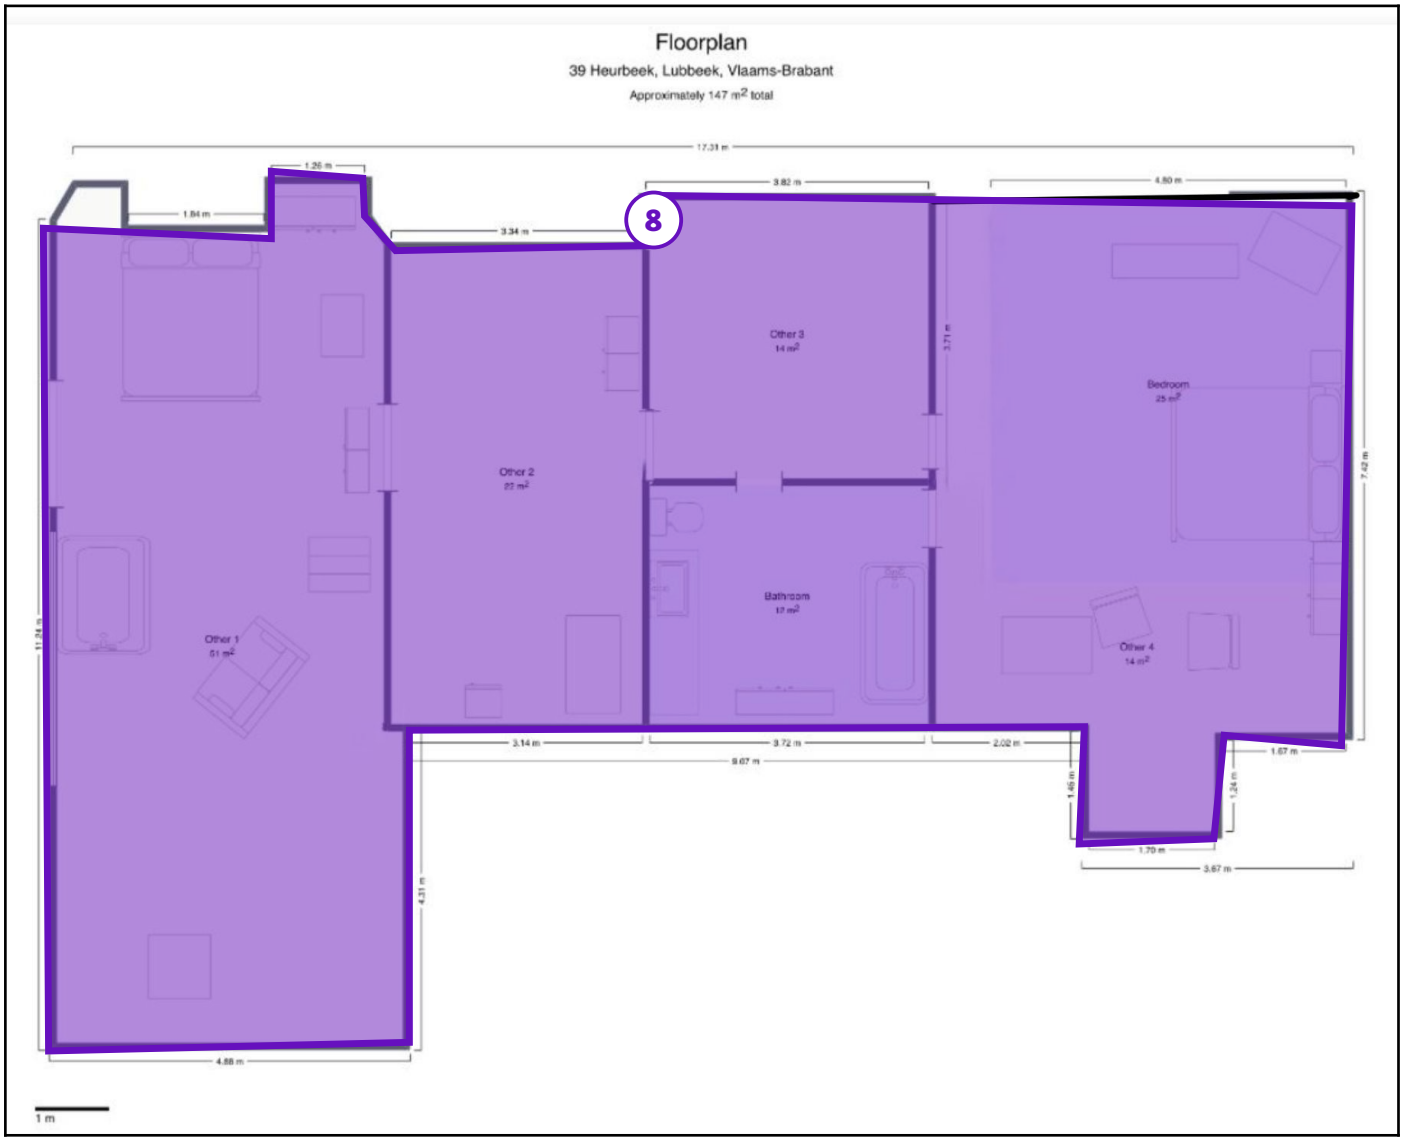
Plan 1.9: 1STE VERDIEP (1)

Beschrijving	Type	Actie
8. Vloerafwerking	Advies	-

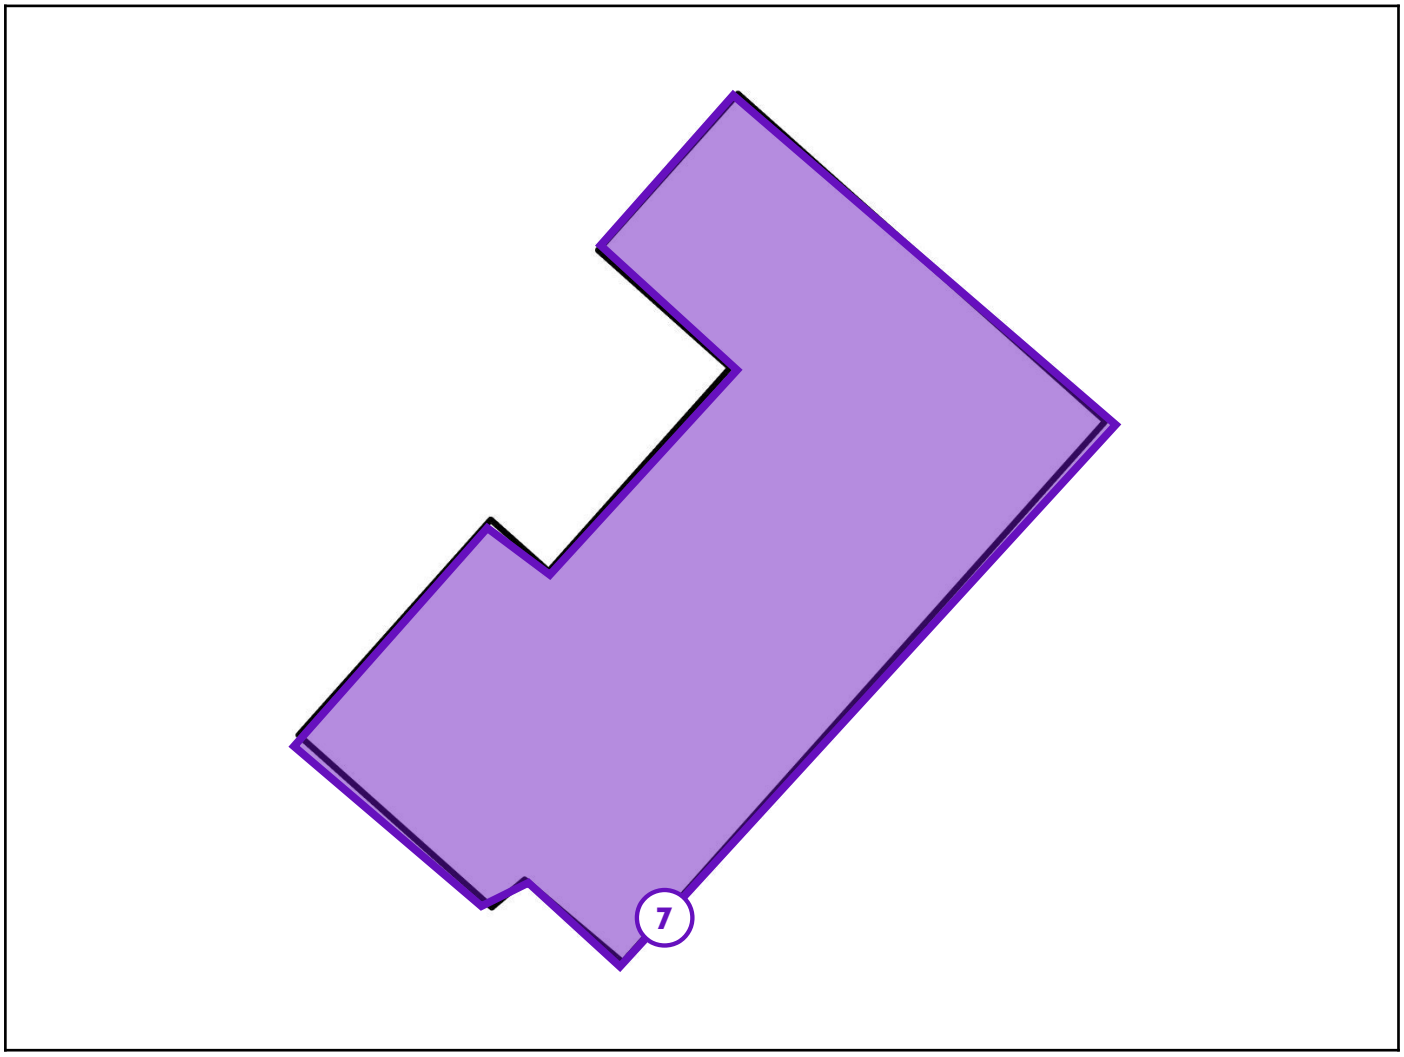
Plan 1.10: Onderdak

Beschrijving	Type	Actie
7. Onderdak	Advies	-

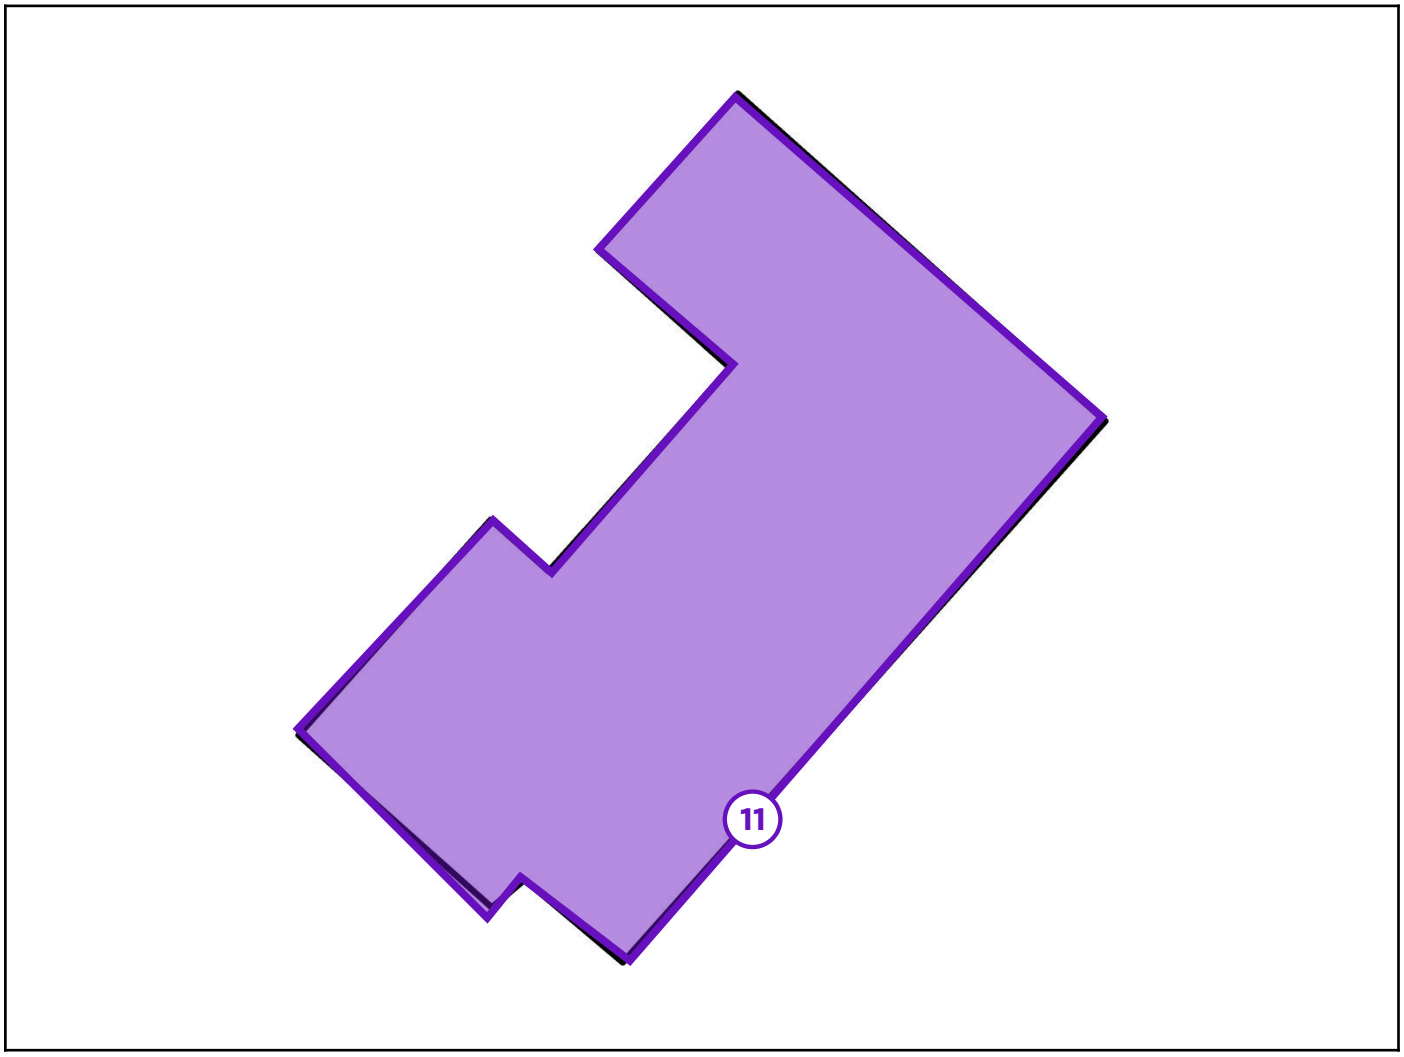
Plan 1.11: Dak(en)

Beschrijving	Type	Actie
11. Schuin dak (pannen)	Advies	-

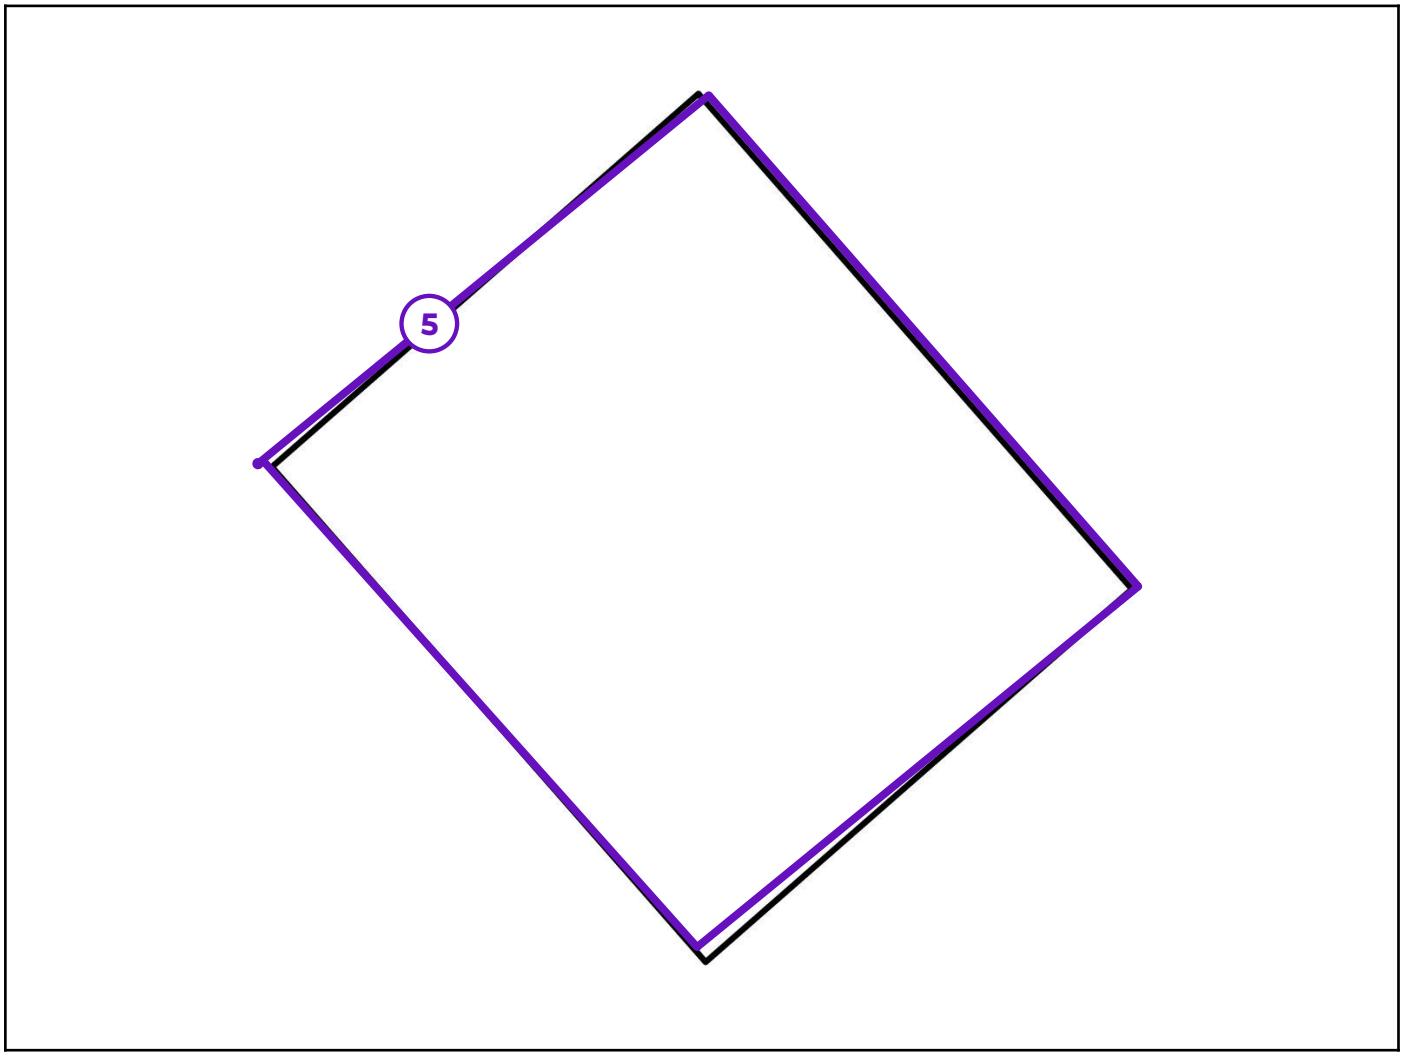
Plan 2.1: Carport

Beschrijving	Type	Actie
5. (Voorzet)wandafwerking	Advies	-

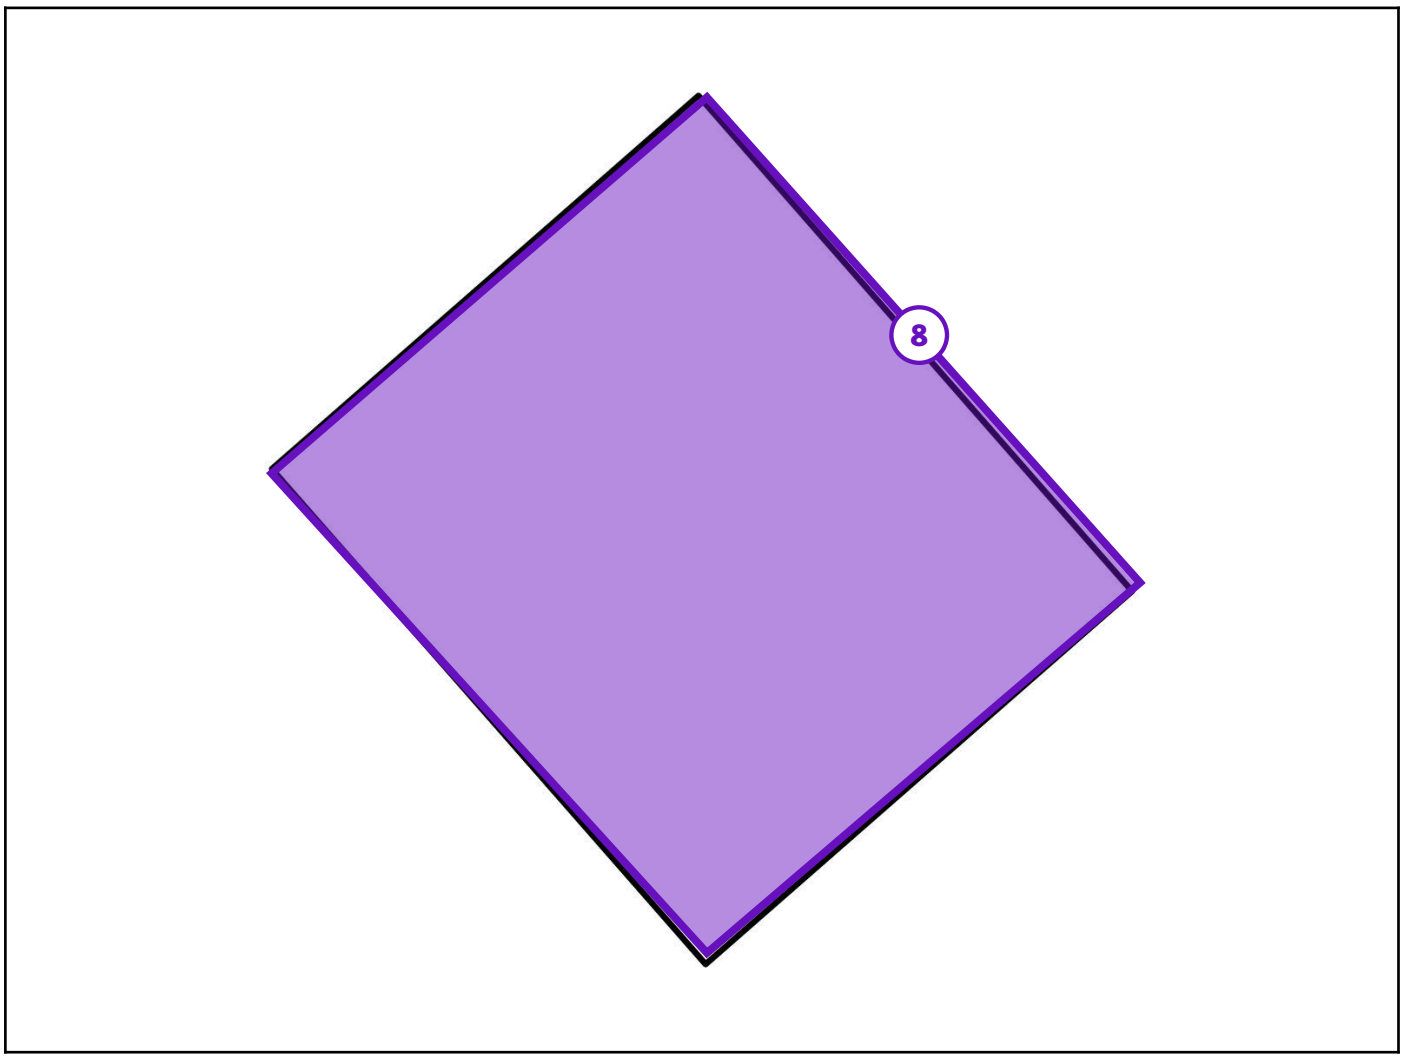
Plan 2.2: Carport

Beschrijving	Type	Actie
8. Vloerafwerking	Advies	-

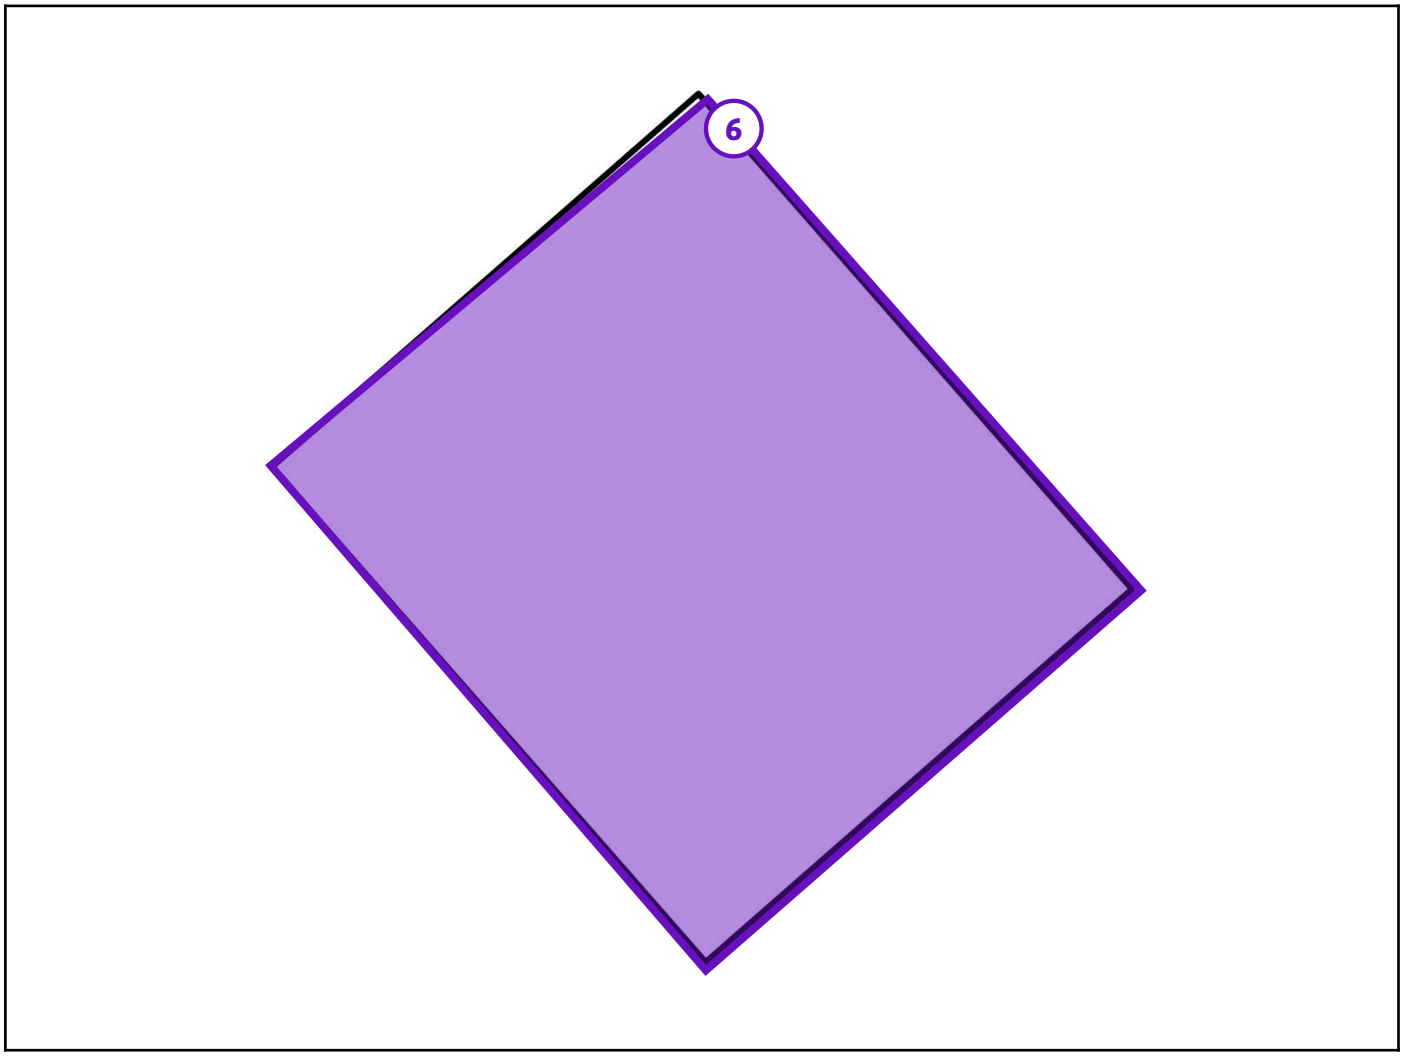
Plan 2.3: Carport

Beschrijving	Type	Actie
6. Niet-asbestverdachte dakbedekking	Advies	-

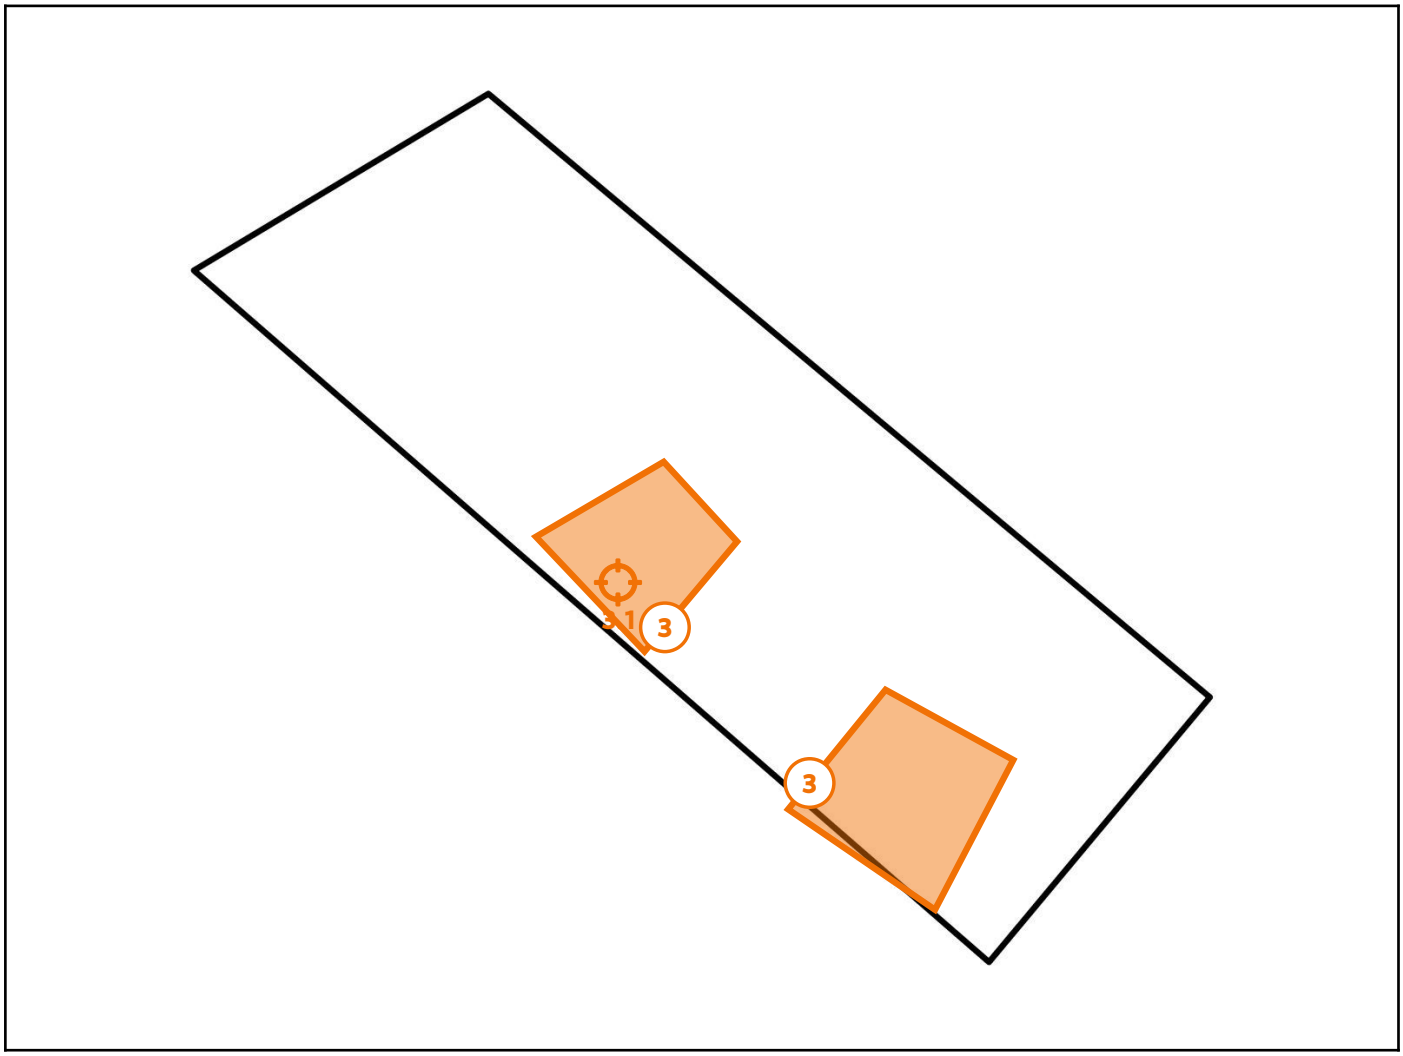
Plan 3.1: Honden kennel

Beschrijving	Type	Actie
3. Asbestverdachte golfplaten (dak hondenkennel)	Asbestmateriaal	Verwijderen
3.1 Code: PU4	Puntmonster	-

Eindbeoordeling materiaalrisico	Verhoogd materiaalrisico en/of verhoogde kans op vezelvrijgave

Gebondenheid	Categorie 1: hechtgebonden in oorsprong
Asbestsoort (vezeltype)	Alleen chrysotiel
Asbestconcentratie	Laag (< 50%)
Afschermingsgraad van het gehele materiaal	Geheel of deels vrij aan de buitenlucht
Toestand van het materiaal	Matig beschadigd, matig verweerd

#	Type	Referentie	Resultaat
3.1	Puntmonster	PU4	Chrysotiel

- Verwijder dit asbestmateriaal zo snel mogelijk. Volg de toestand goed op.

- Eenvoudige handelingen: mag via doe-het-zelf of door werknemer(s) met opleidingsattest eenvoudige handelingen
  Het verwijderen van deze toepassing zal niet leiden tot (hoge) stofvorming.
