Asbestinventarisattest

Heurbeek 39, 3210 Lubbeek

Attestnummer : **20250821-000145.000**
Uitgegeven op : **21.08.2025**
Geldig tot : **21.08.2035**

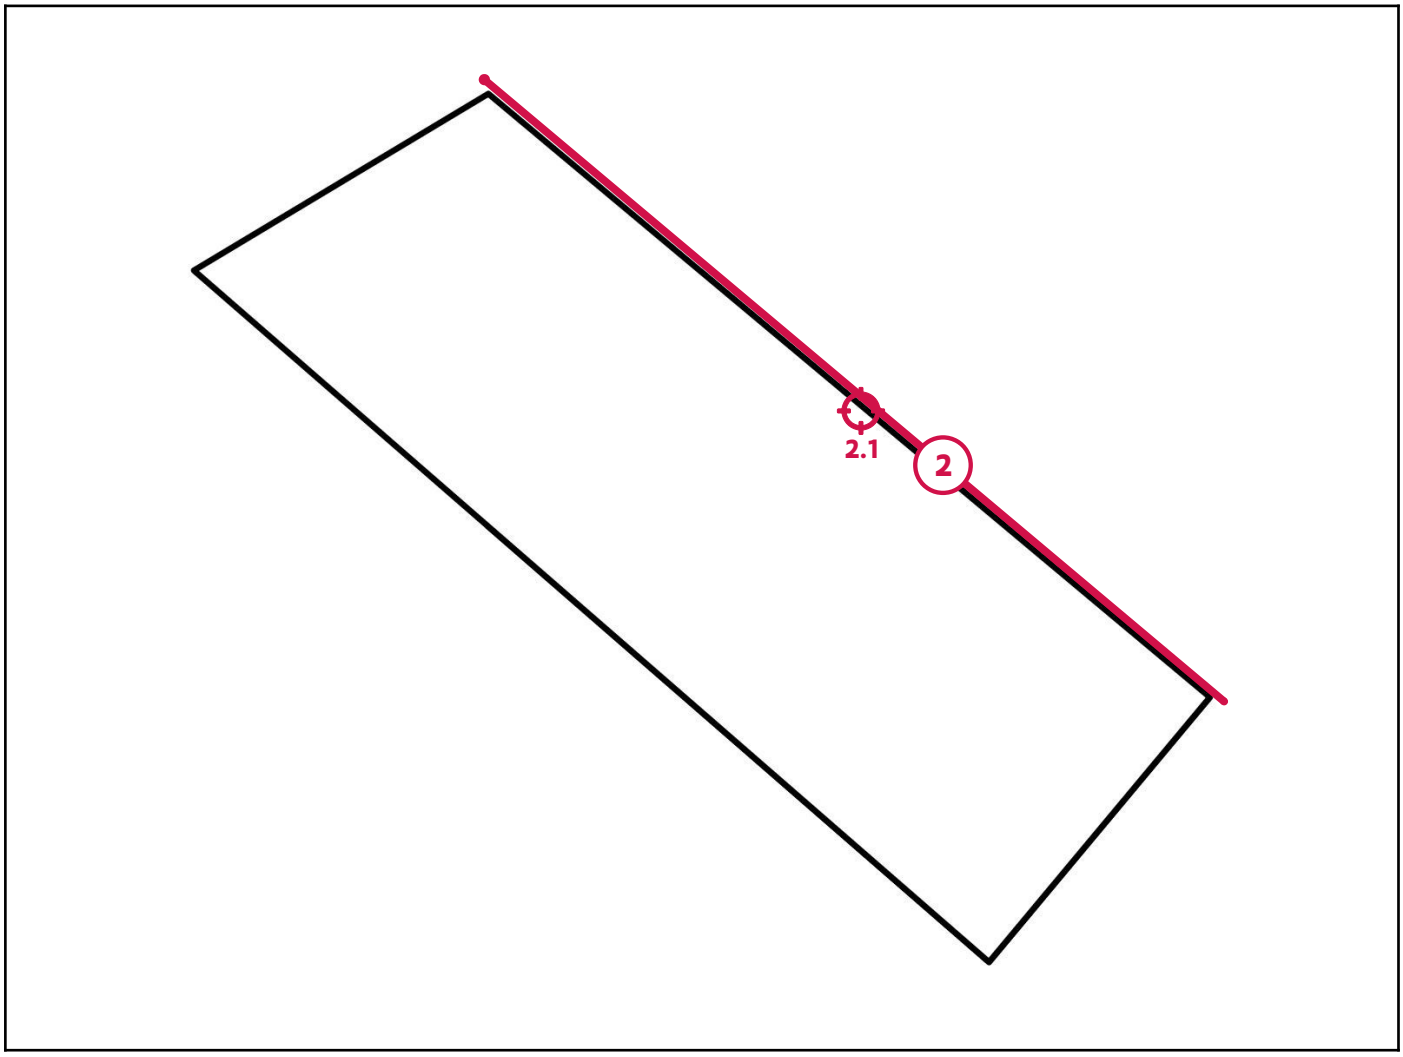
Plan 3.2: Honden kennel

Beschrijving	Type	Actie
2. Asbestverdachte golfplaten (omheining)	Asbestmateriaal	Dringend verwijderen
2.1 Code: PU2	Puntmonster	-

#	Type	Referentie	Resultaat
2.1	Puntmonster	PU2	Chrysotiel

Beschrijving	Asbestverdachte golfplaten (omheining)
Type afvalstof	Betreft stock-voorraad of gedemonteerde asbestmaterialen
Aanwezige resten	Meerdere platen verspreid over de tuin, sommige delen gebruikt als omheining, sommige delen losliggend.
Omgeving	Buiten
Primaire drager	Bodem
Asbestmaterialen	• Dak- en gevelbekleding - Golfplaat
Bindmiddel van asbestmateriaal	Cement
Gebondenheid op basis van bindmiddel	Hecht
Hoeveelheid (gewicht - aantal)	• 500,00 kg - 1 stuk
Totaal gewicht	500,00 kg
Eenvoudig bereikbaar	Ja
Identificatiemethode	Vaststelling met monstername

- Verwijder het asbestafval.

- Eenvoudige handelingen: mag via doe-het-zelf of door werknemer(s) met opleidingsattest eenvoudige handelingen
  Het verwijderen van deze toepassing zal niet leiden tot (hoge stofvorming.

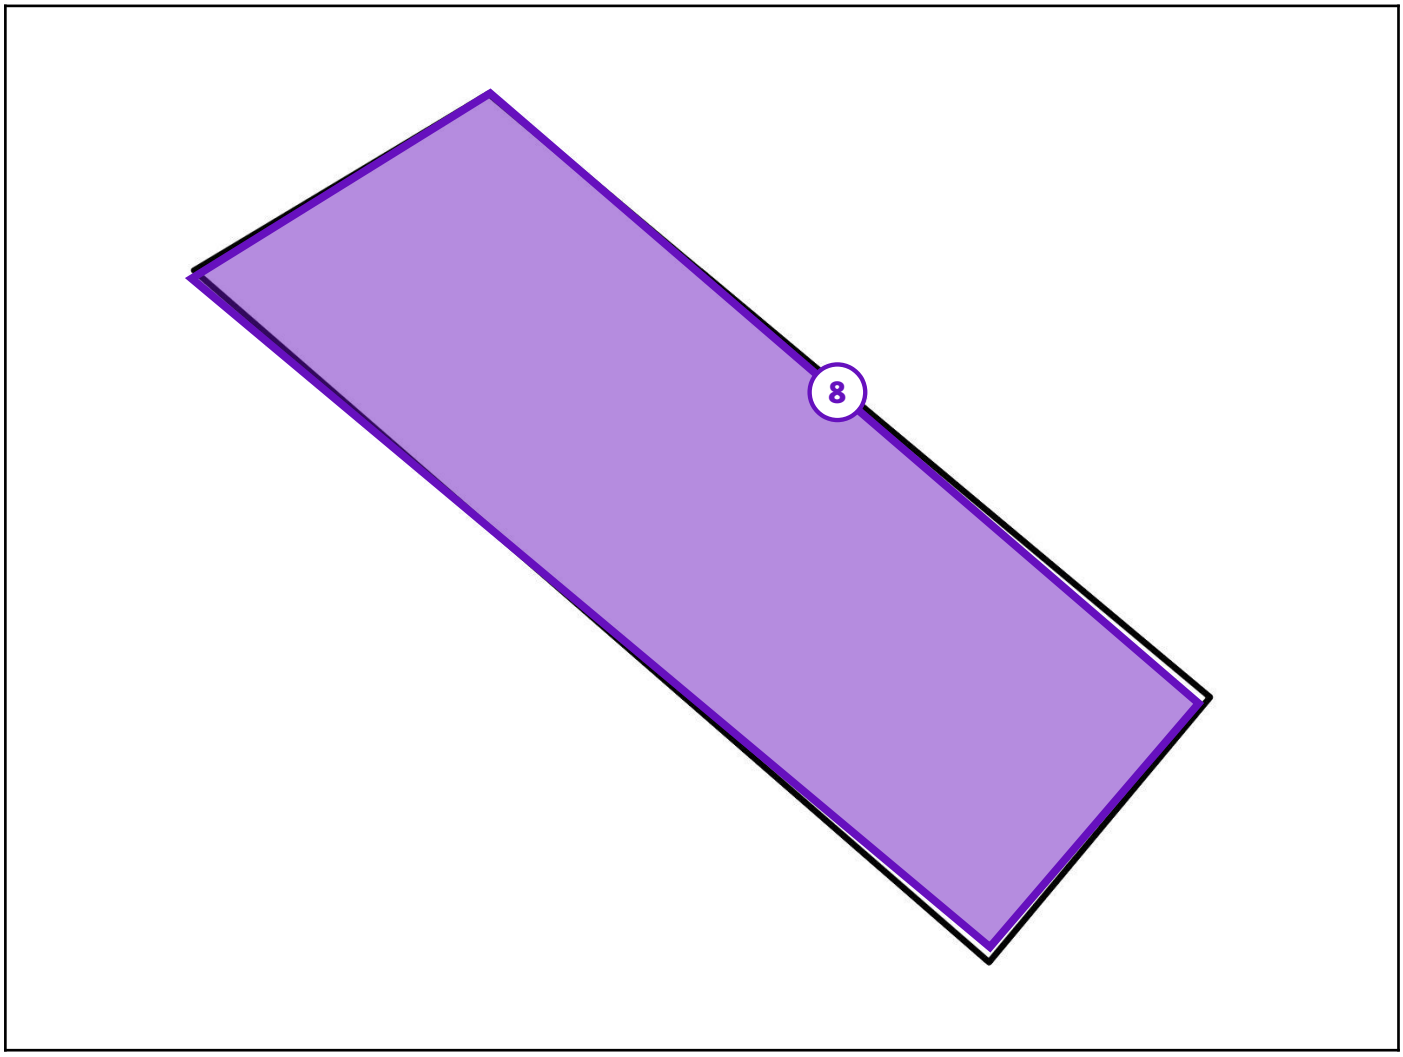
Plan 3.3: Hondenkennel

Beschrijving	Type	Actie
8. Vloerafwerking	Advies	-

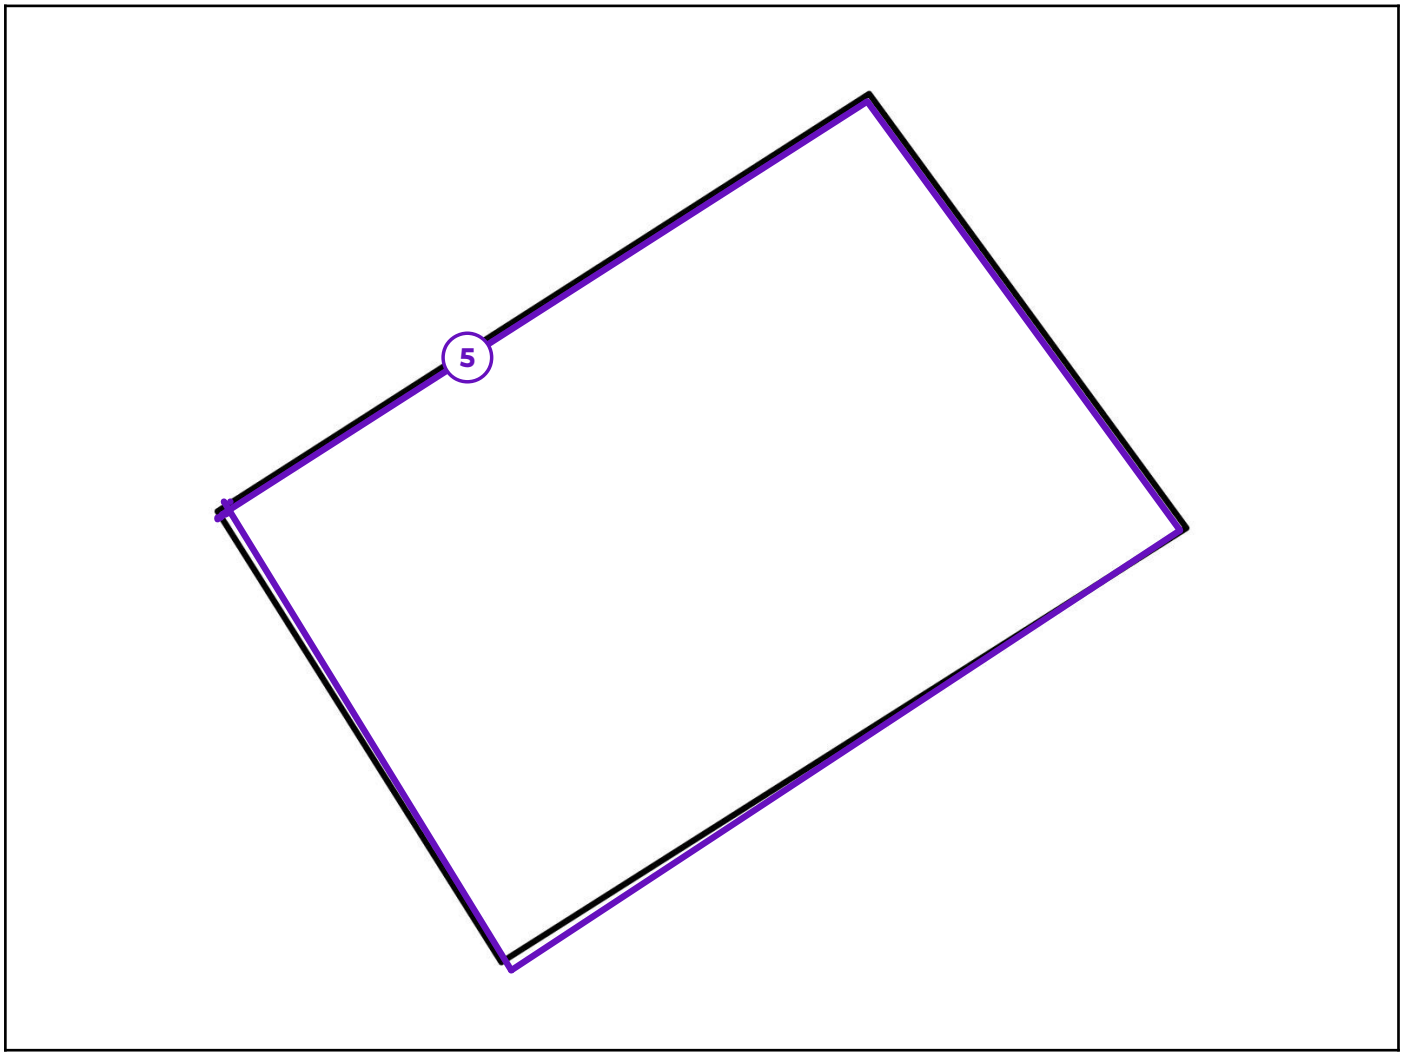
Plan 4.1: Werfkeet

Beschrijving	Type	Actie
5. (Voorzet)wandafwerking	Advies	-

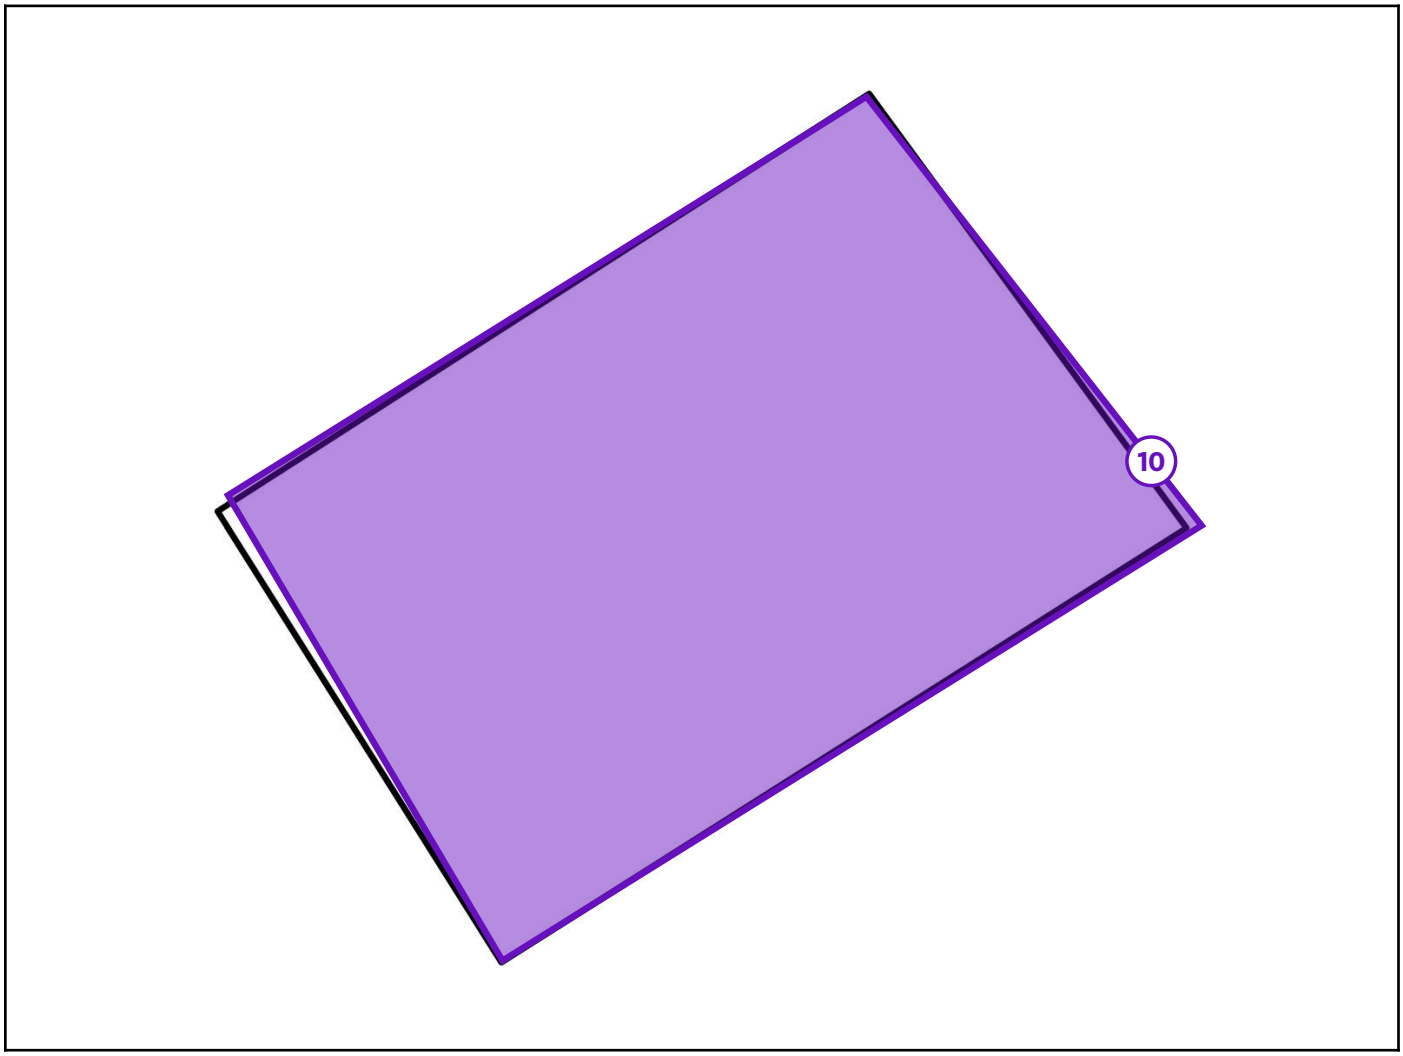
Plan 4.2: Werfkeet

Beschrijving	Type	Actie
10. (Valse) plafondafwerking	Advies	-

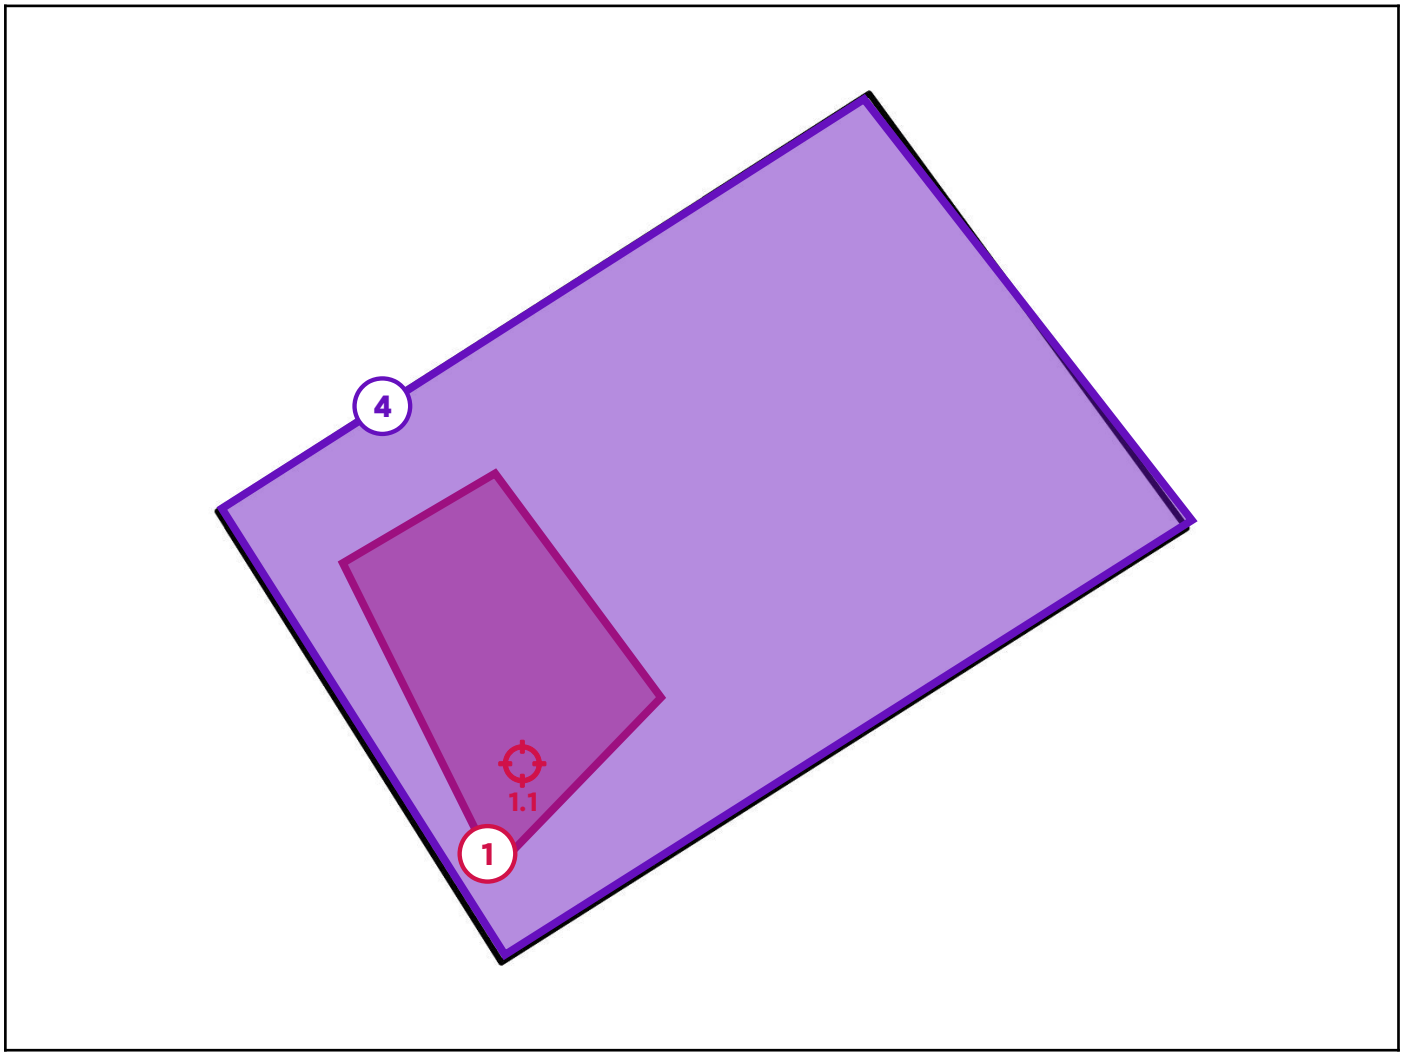
Plan 4.3: Werfkeet

Beschrijving	Type	Actie
1. Brokstukken	Asbestmateriaal	Dringend verwijderen
1.1 Code: PU3	Puntmonster	-
4. Vloer werfkeet	Advies	-

#	Type	Referentie	Resultaat
1.1	Puntmonster	PU3	Chrysotiel

Beschrijving	Brokstukken
Type afvalstof	Betreft stock-voorraad of gedemonteerde asbestmaterialen
Aanwezige resten	Losse brokstukken op de vloer
Omgeving	Binnen
Primaire drager	Vloer
Asbestmaterialen	• Dak- en gevelbekleding - Plaat
Bindmiddel van asbestmateriaal	Cement
Gebondenheid op basis van bindmiddel	Hecht
Hoeveelheid (gewicht - aantal)	• 5,00 kg - 1 stuk
Totaal gewicht	5,00 kg
Eenvoudig bereikbaar	Ja
Identificatiemethode	Vaststelling met monstername

De vloer is naar alle waarschijnlijkheid gecontamineerd door de brokstukken.

- Verwijder het asbestafval.

- Eenvoudige handelingen: mag via doe-het-zelf of door werknemer(s) met opleidingsattest eenvoudige handelingen
  Het verwijderen van deze toepassing zal niet leiden tot (hoge) stofvorming.

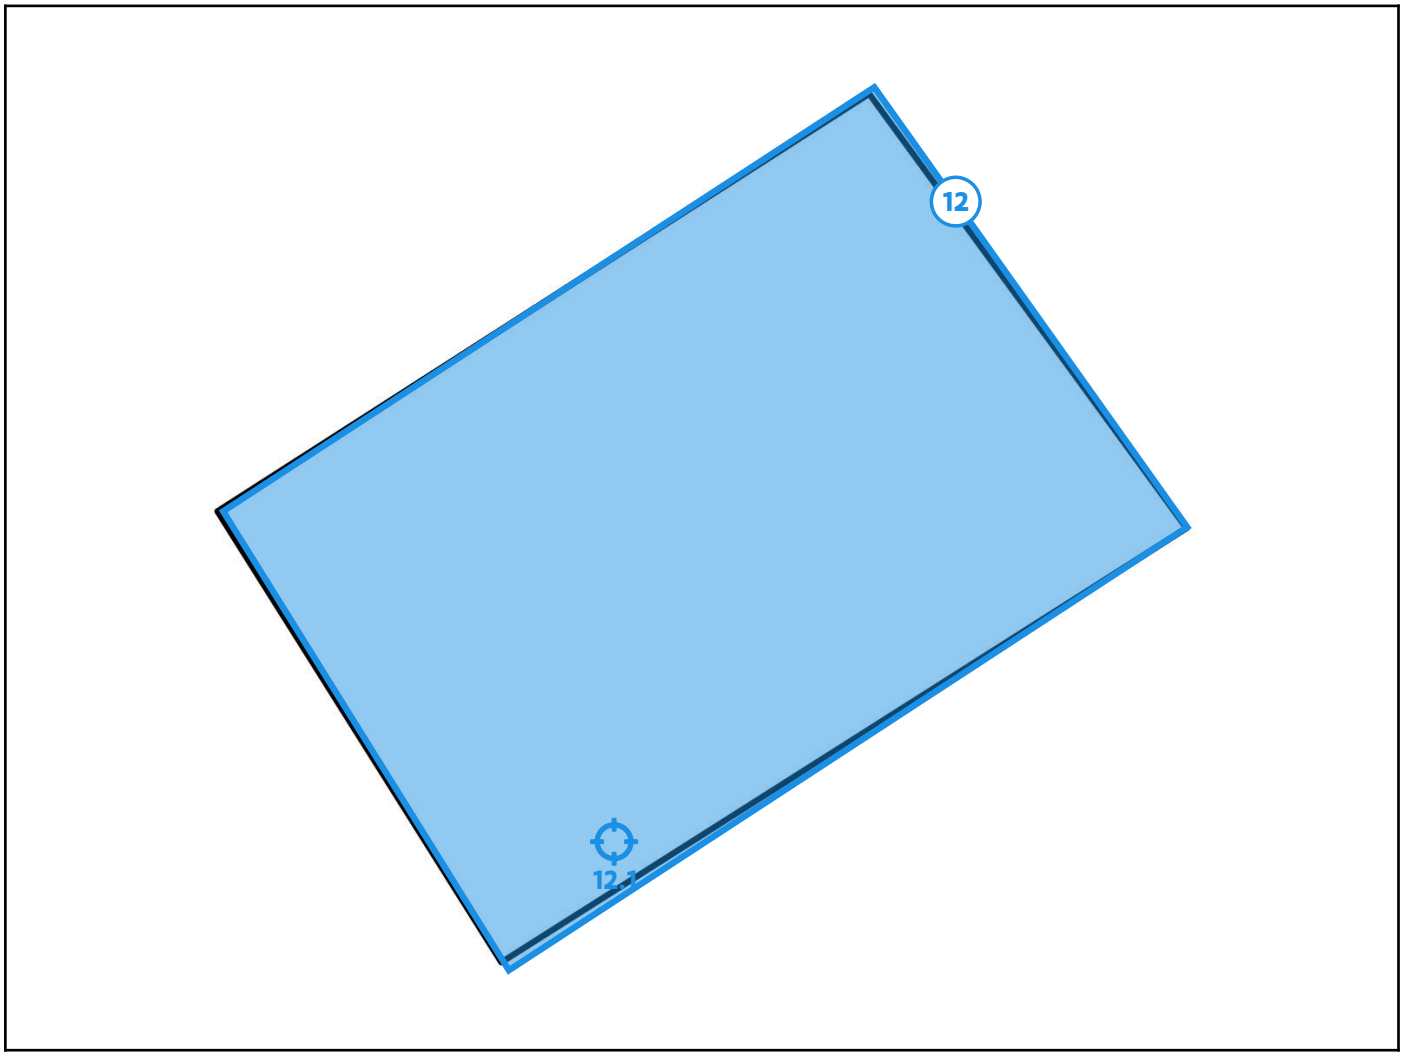
Plan 4.4: Dak werfkeet

Beschrijving	Type	Actie
12. Roofing	Geen asbest	-
12.1 Code: PU1	Puntmonster	-

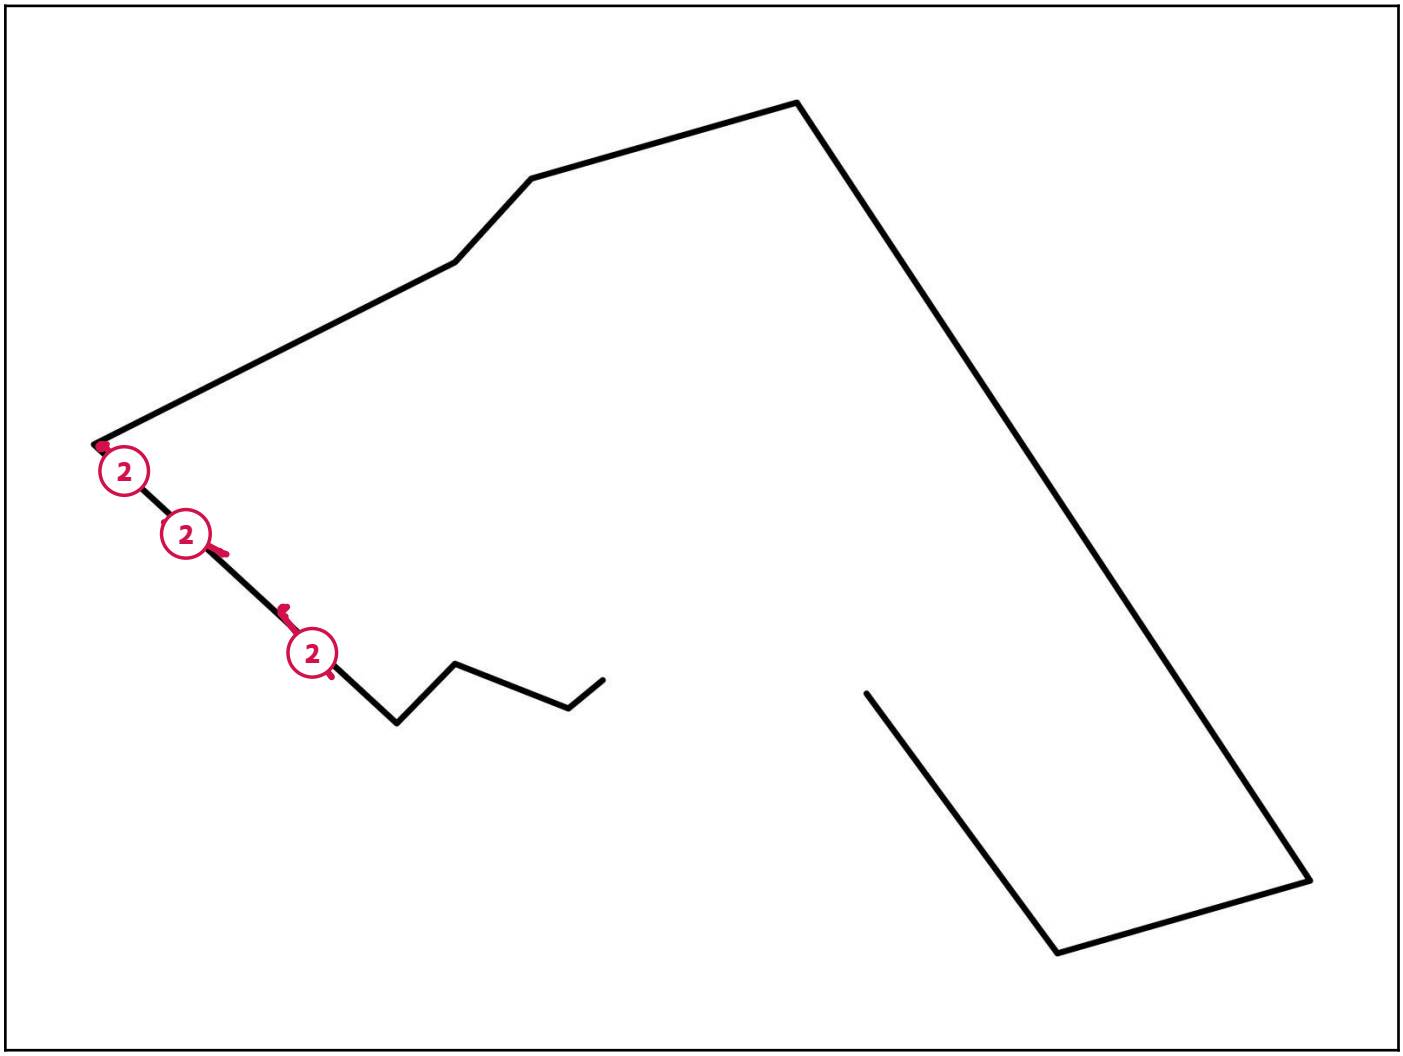
Plan 5.1: Omheining

Beschrijving	Type	Actie
2. Asbestverdachte golfplaten (omheining)	Asbestmateriaal	Dringend verwijderen

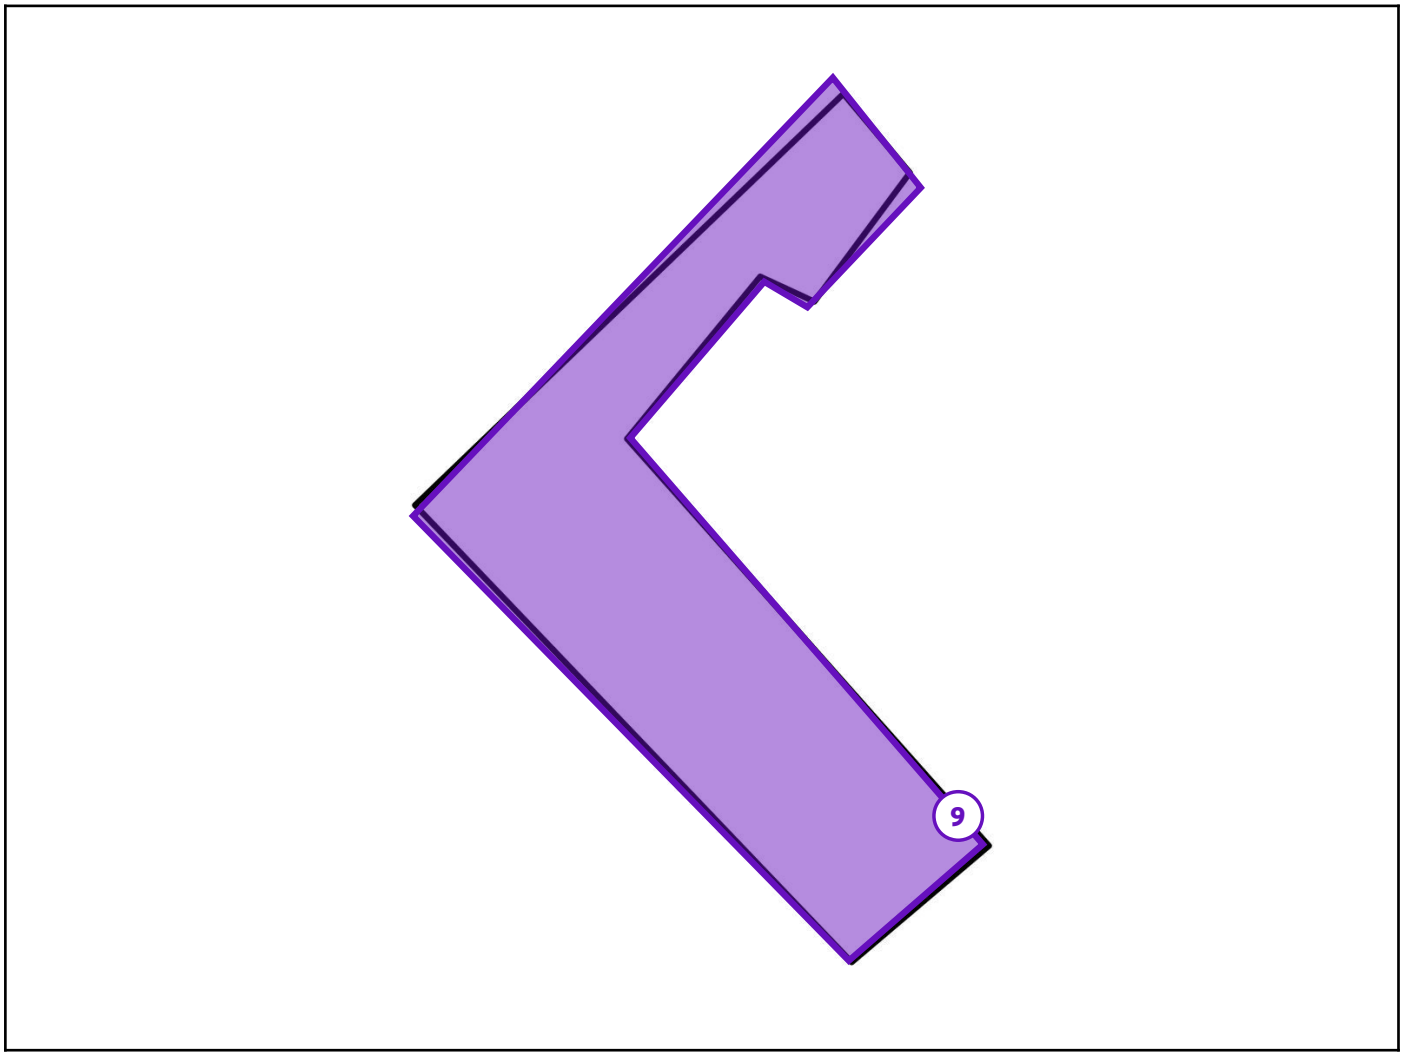
Plan 6.1: Oprit, terras,..

Beschrijving	Type	Actie
9. Verharding (oprit, terras,..)	Advies	-

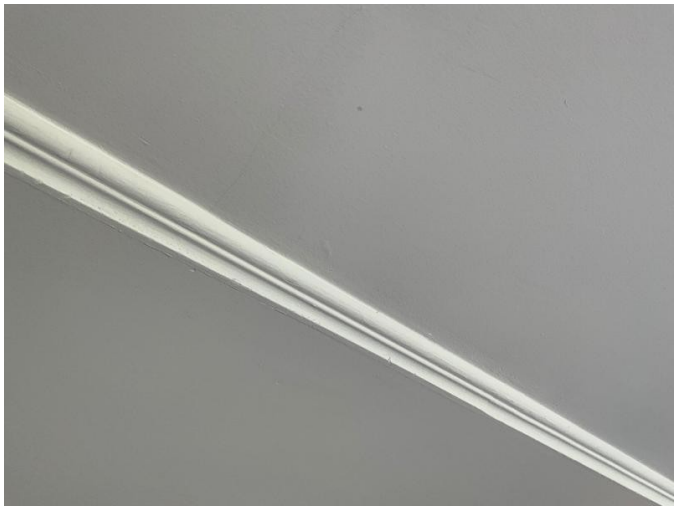
Fiche 13: Bepleistering plafond

Geen asbest
