Asbestinventarisattest

Zottegemsesteenweg 56, 9630 Zwalm

Attestnummer : **20260714-000319.000**
Uitgegeven op : **14.07.2026**
Geldig tot : **14.07.2031**

Niet-asbestveilig

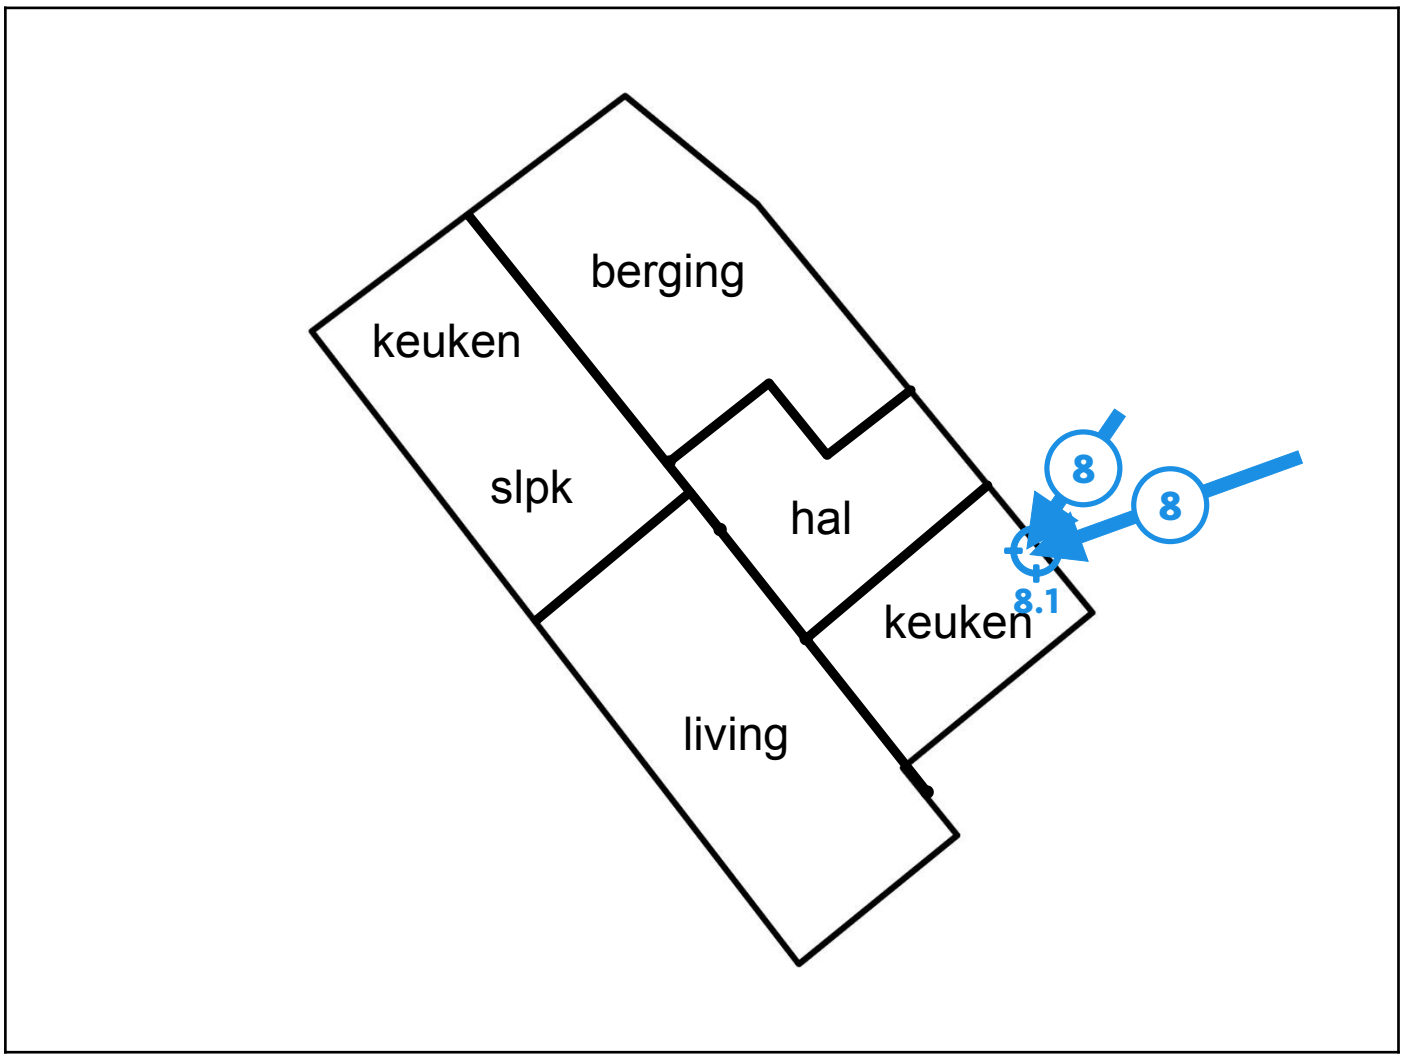
Plan 1.2: Gelijkvloers

Beschrijving	Type	Actie
8. Anti-dreun	Geen asbest	-
8.1 Code: staal 4	Puntmonster	-

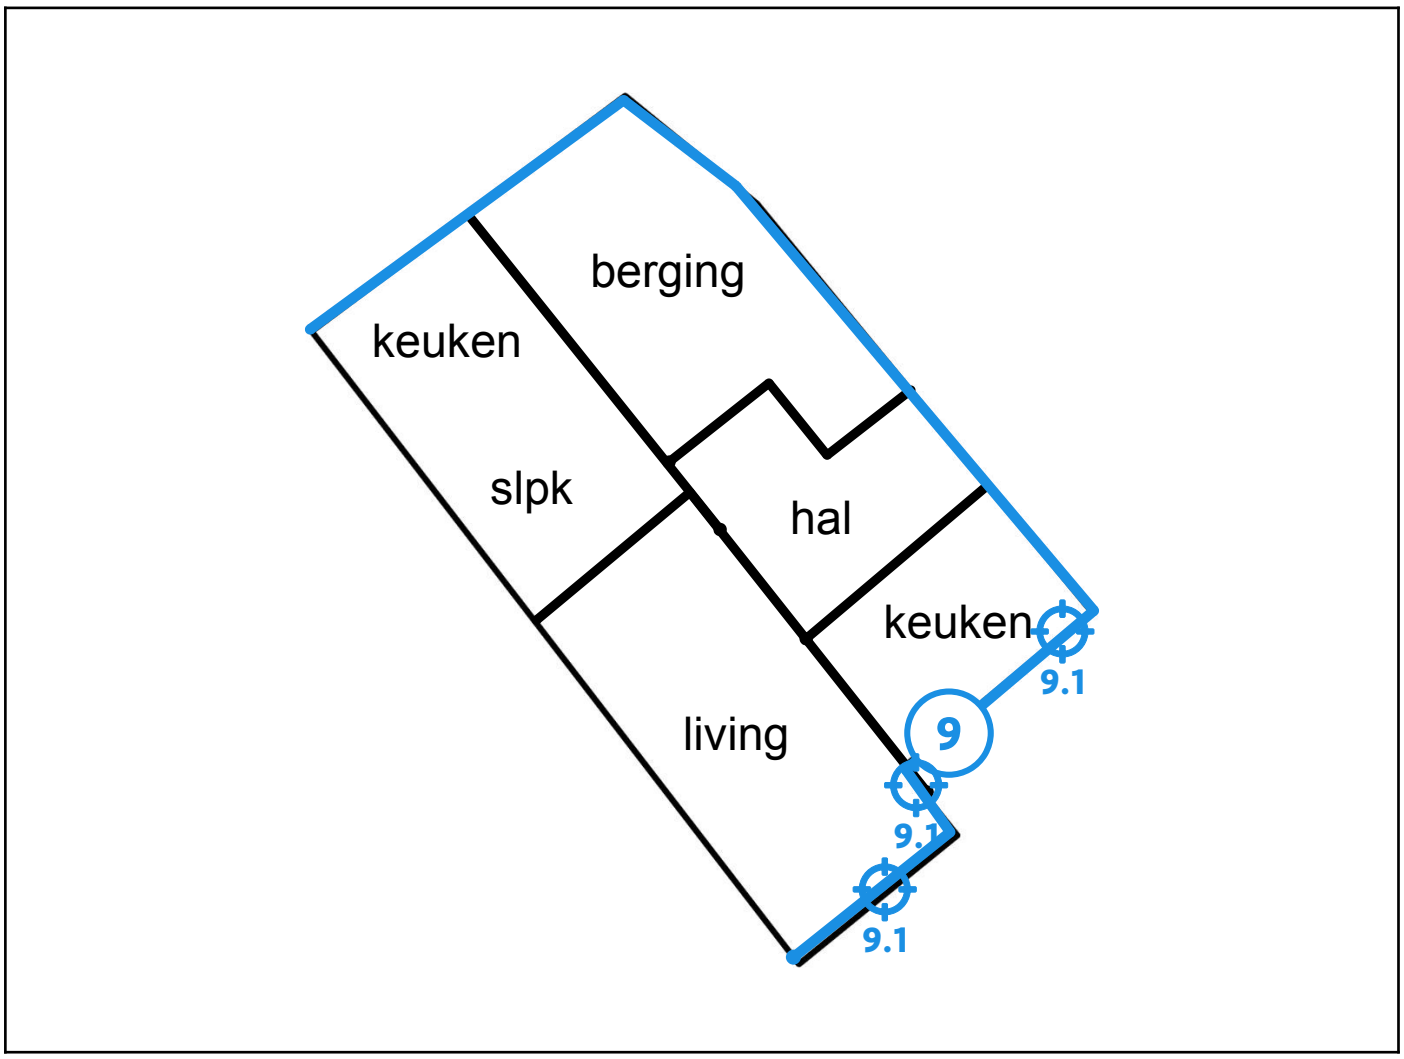
Plan 1.3: Gelijkvloers crépi gevels

Beschrijving	Type	Actie
9. Crepi gevels	Geen asbest	-
9.1 Code: staal 3	Mengmonster	-

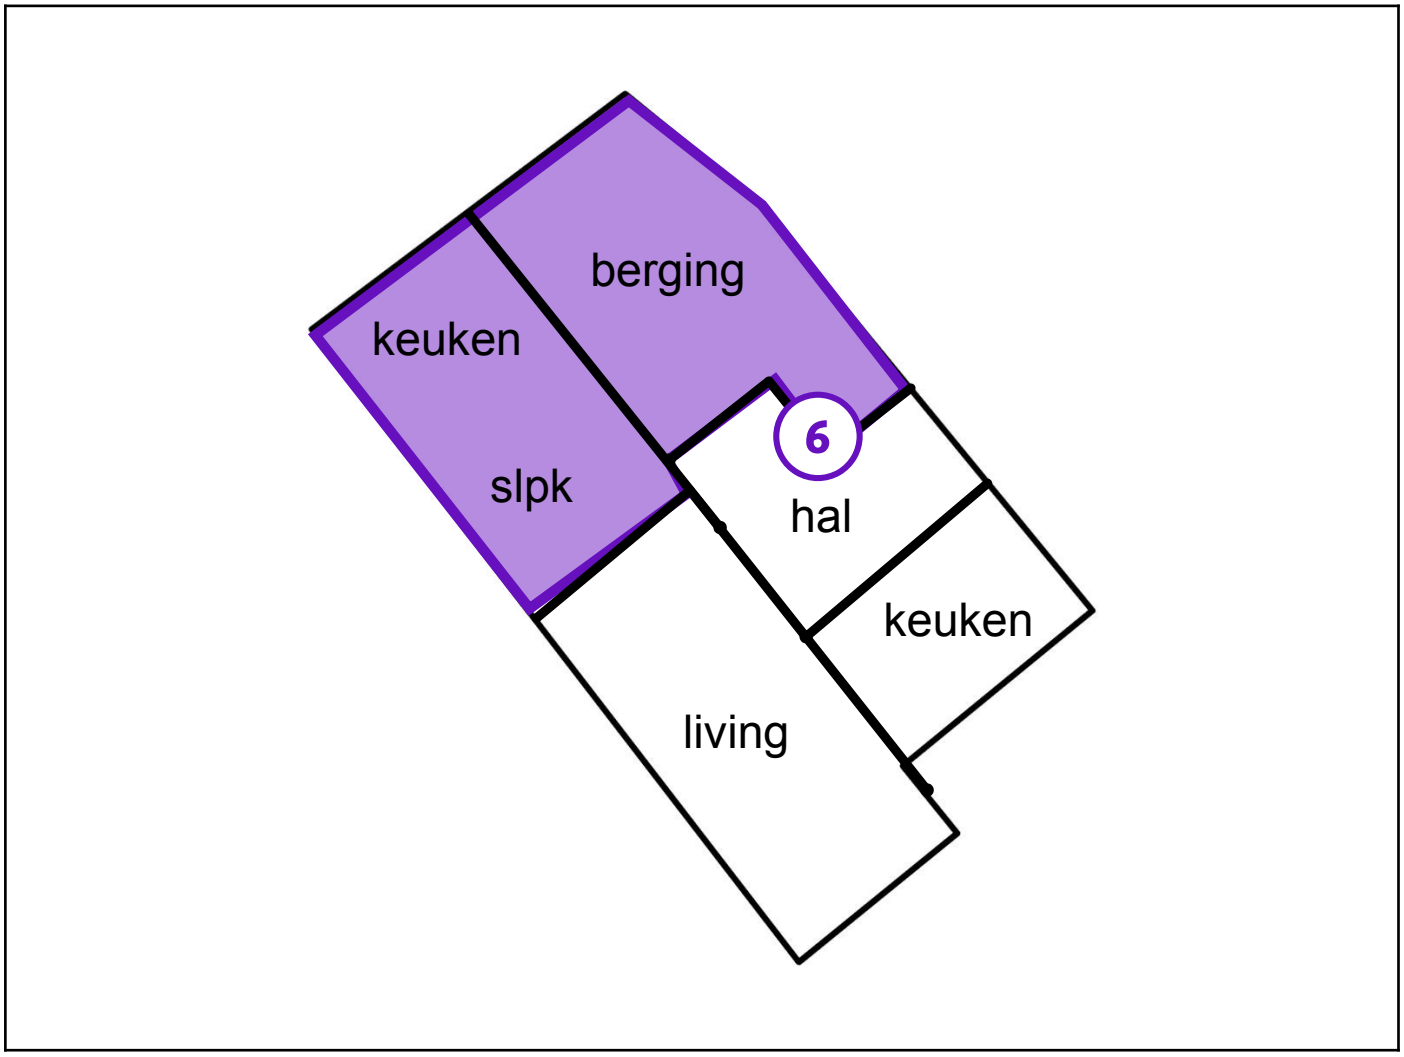
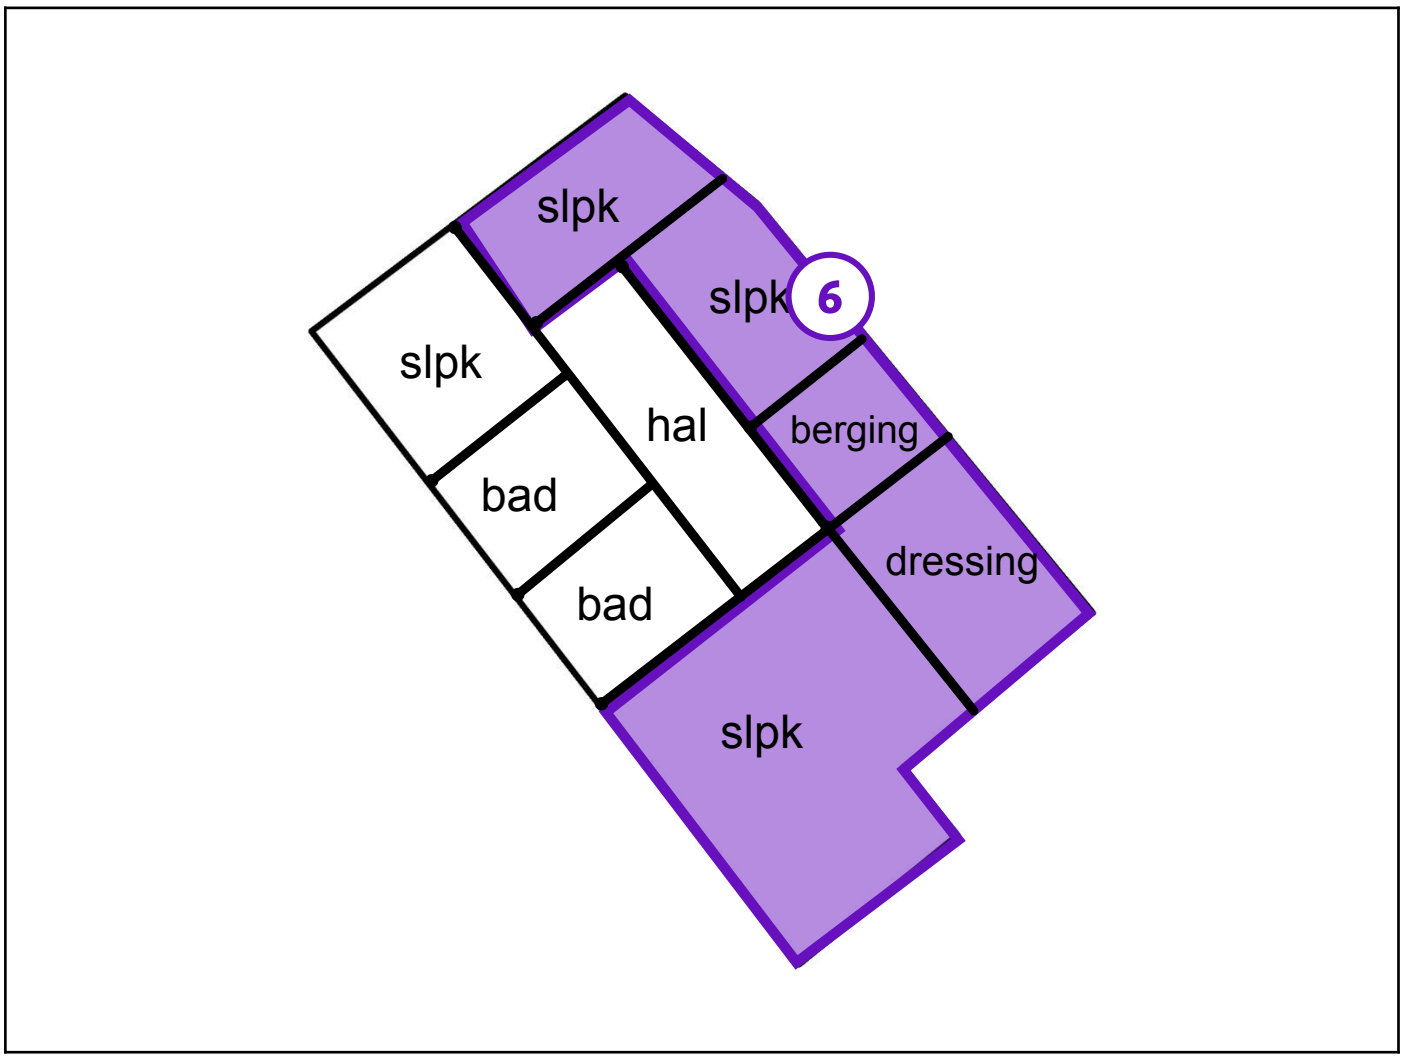
Wat er onder het vals plafond is kon ik niet zien. Dit kan enkel maar gezien worden tijdens een destructief onderzoek.

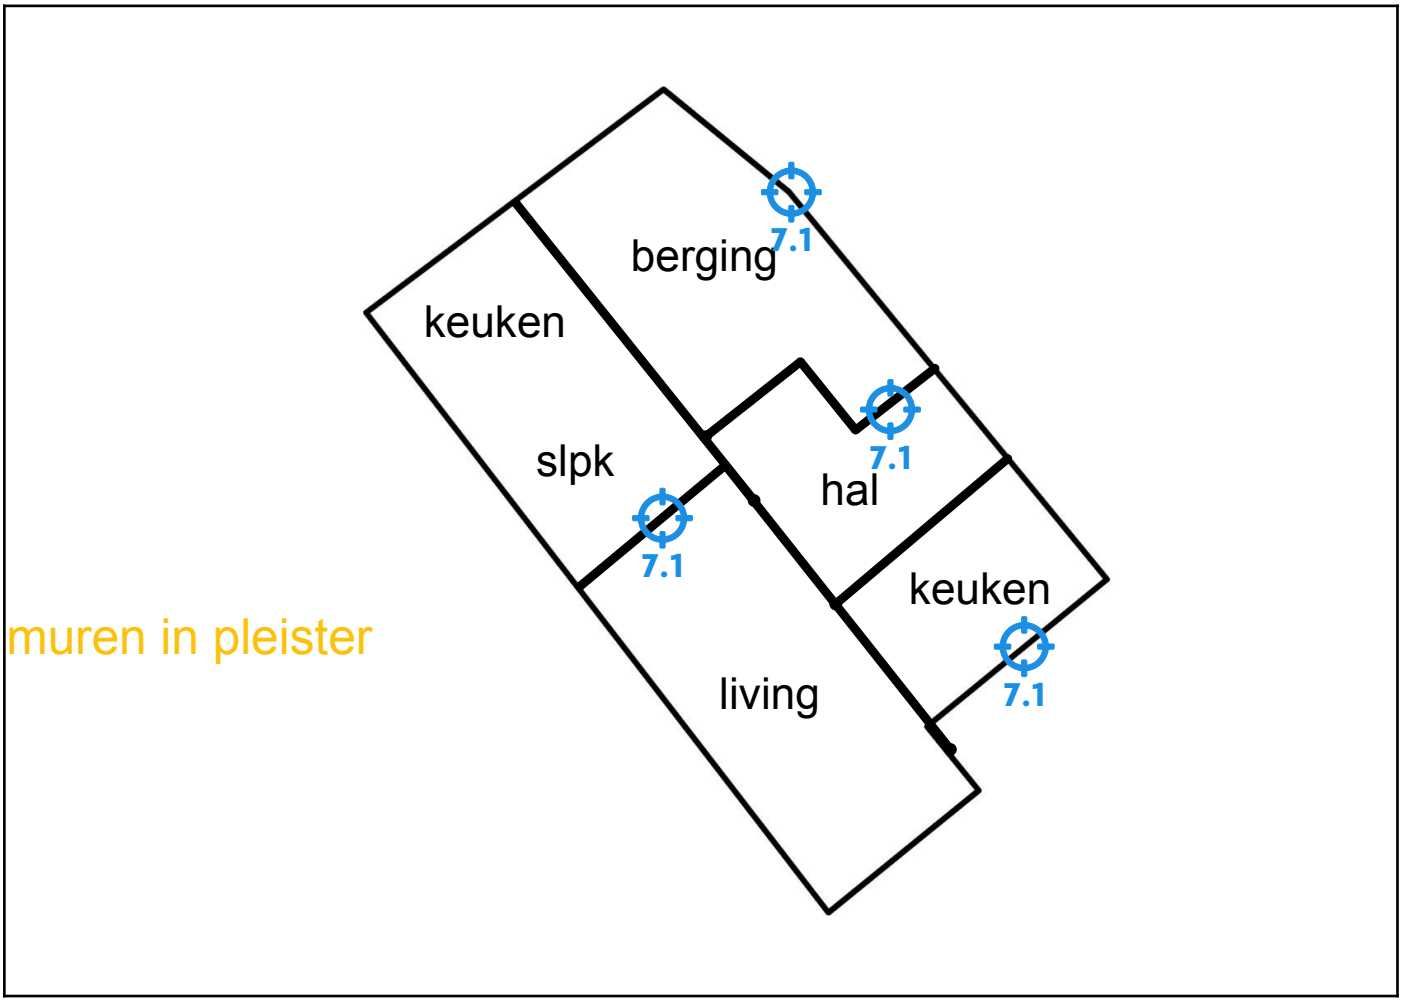
Plan 1.5: Gelijkvloers pleisterwerk muren

Beschrijving	Type	Actie
7. Pleisterwerk muren	Geen asbest	-
7.1 Code: staal 1	Mengmonster	-

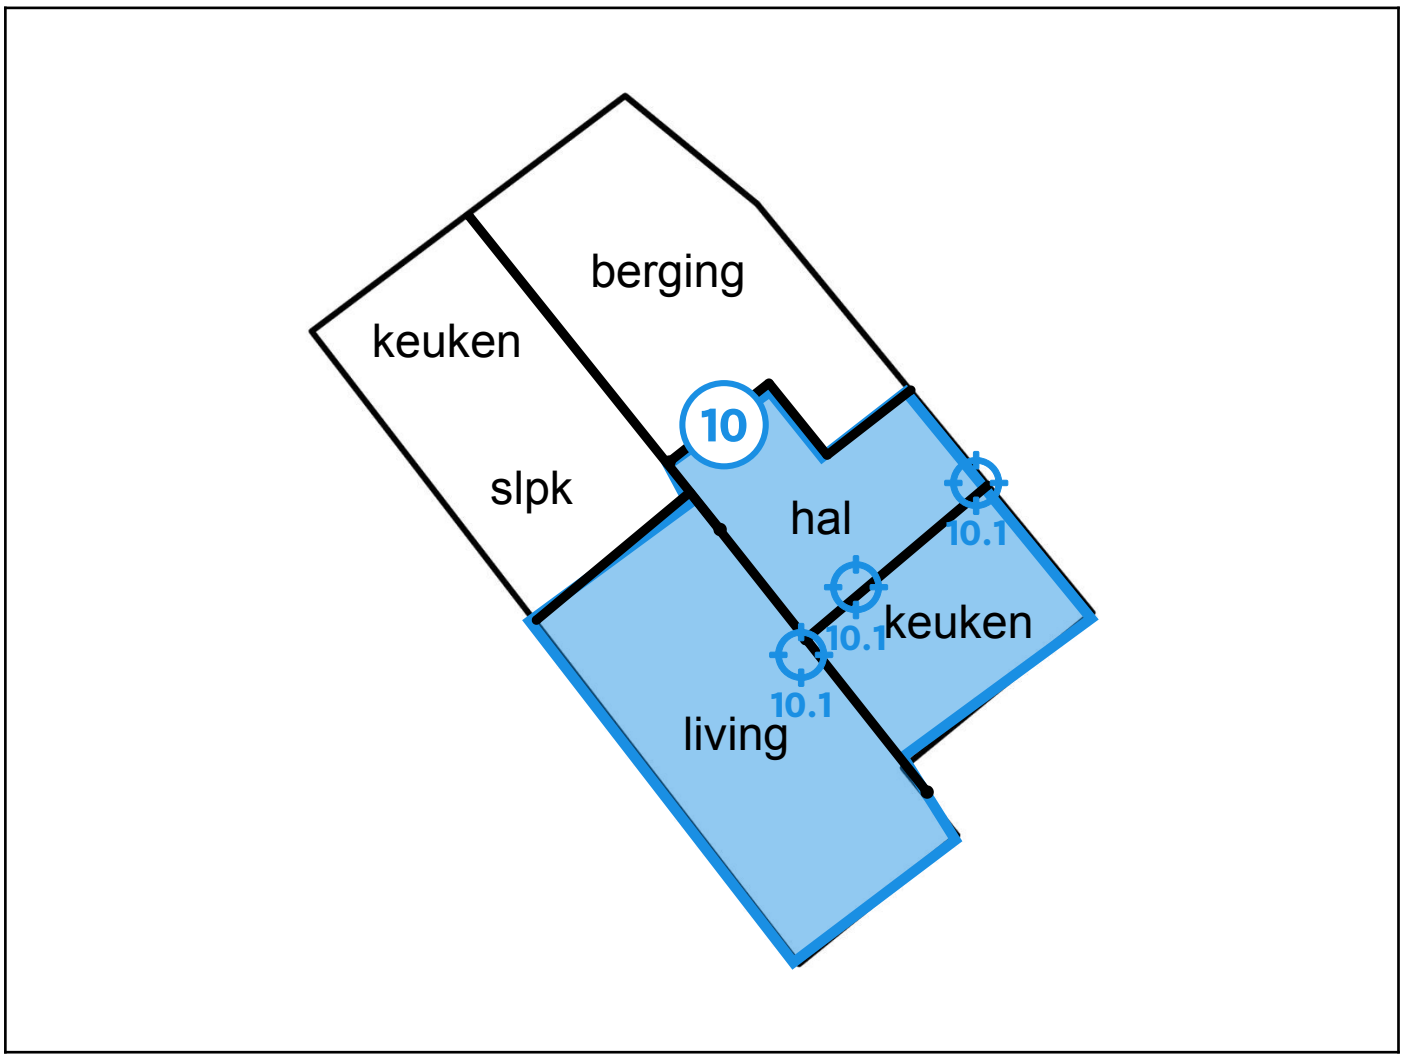
Plan 1.6: Gelijkvloers pleisterwerk plafonds

Beschrijving	Type	Actie
10. Pleisterwerk plafond	Geen asbest	-
10.1 Code: staal 2	Mengmonster	-

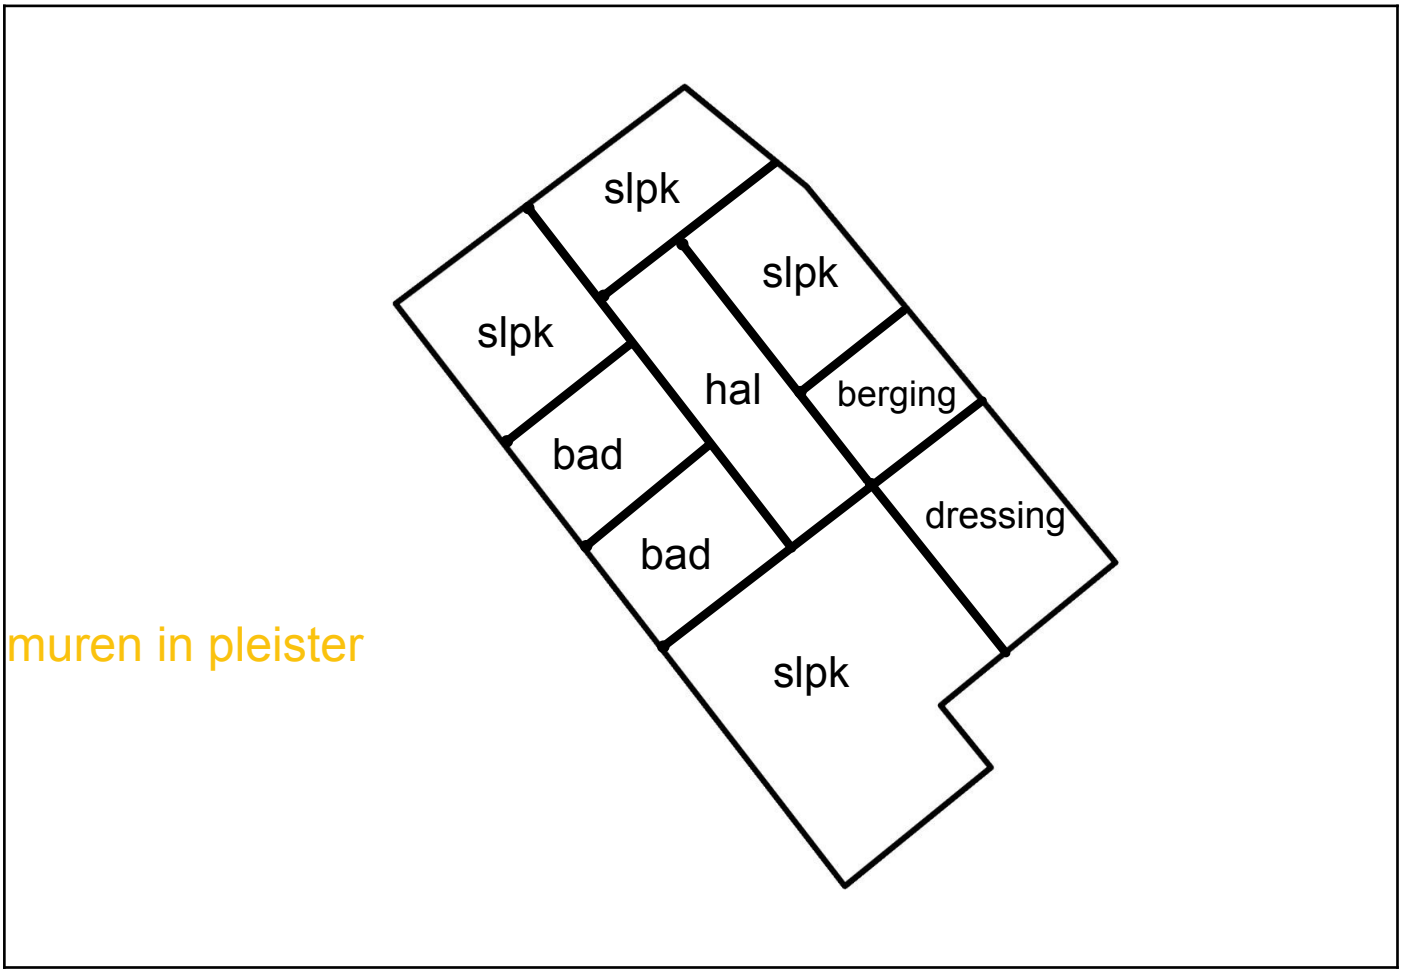
Plan 1.7: Verdieping pleisterwerk muren

Beschrijving	Type	Actie
7. Pleisterwerk muren	Geen asbest	-

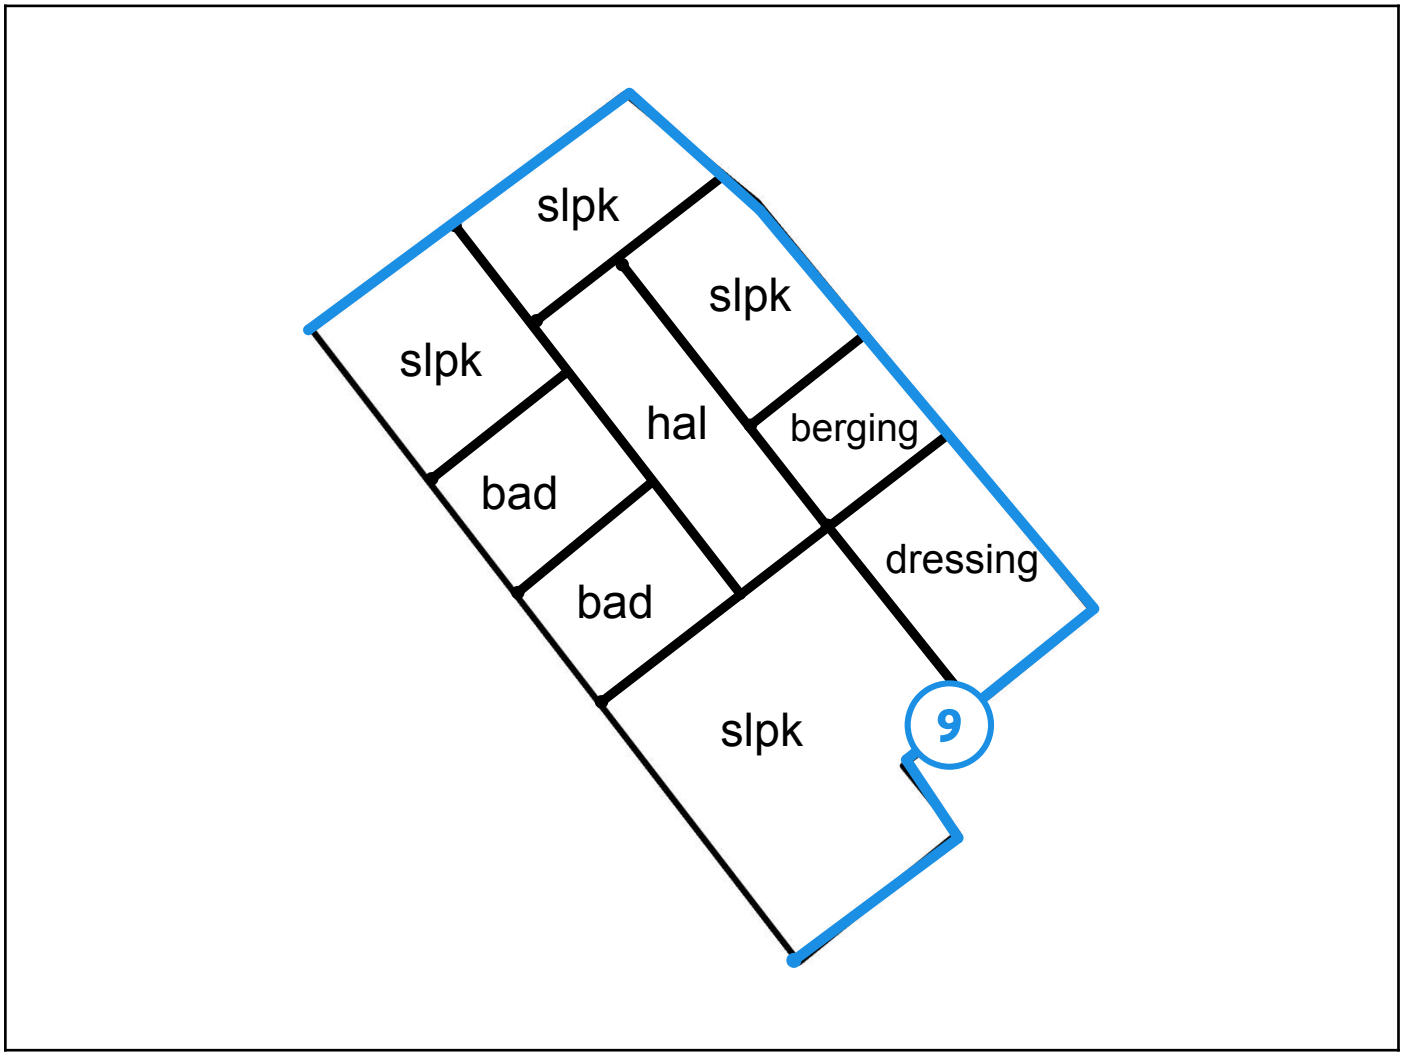
Plan 1.8: Verdieping crépi

Beschrijving	Type	Actie
9. Crepi gevels	Geen asbest	-

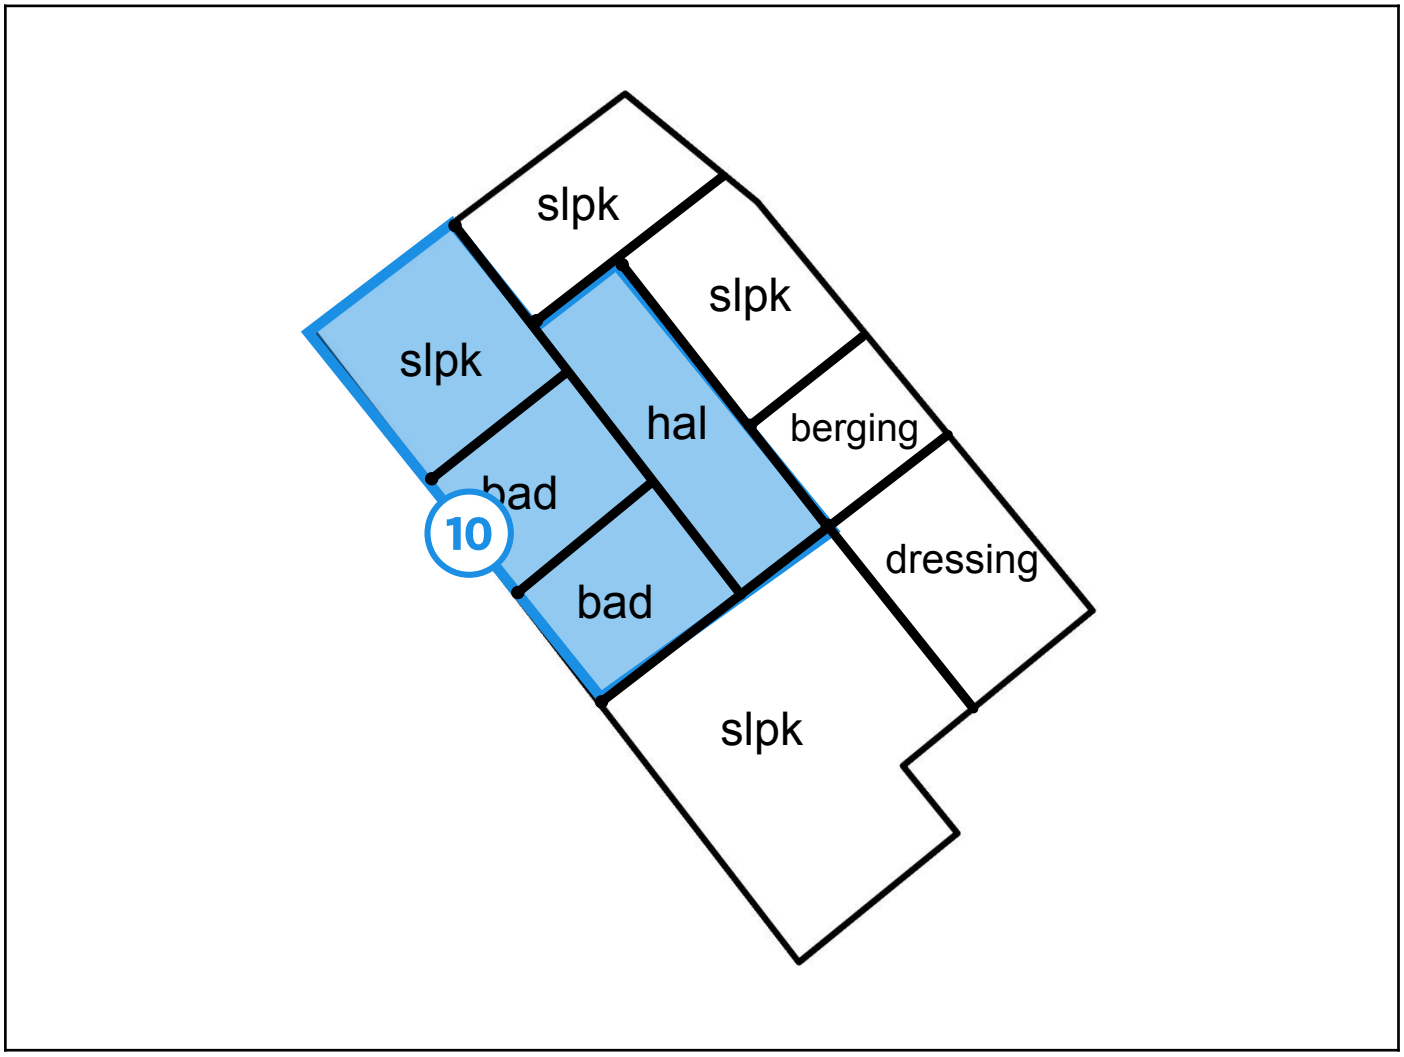
Plan 1.9: Verdieping pleisterwerk plafonds

Beschrijving	Type	Actie
10. Pleisterwerk plafond	Geen asbest	-

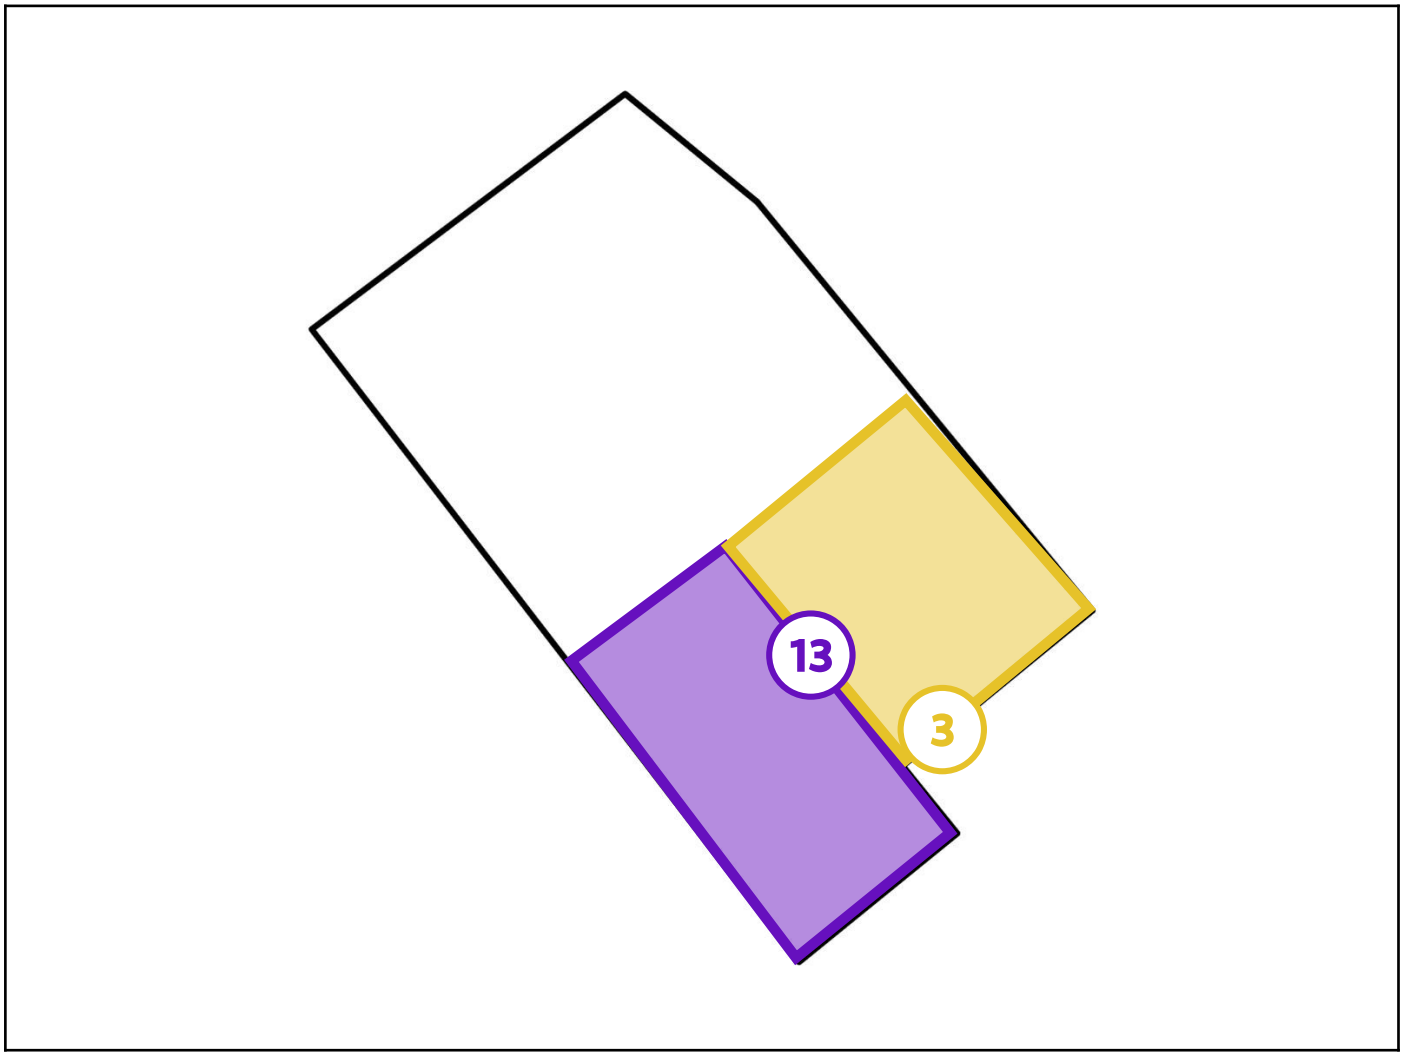
Plan 1.11: Dak

Beschrijving	Type	Actie
3. Dakbedekking plat dak (type roofing)	Asbestmateriaal	Zorgvuldig beheren
13. Dakbedekking bestaande uit pannen (niet verdacht)	Overige ruimte of materiaal	-

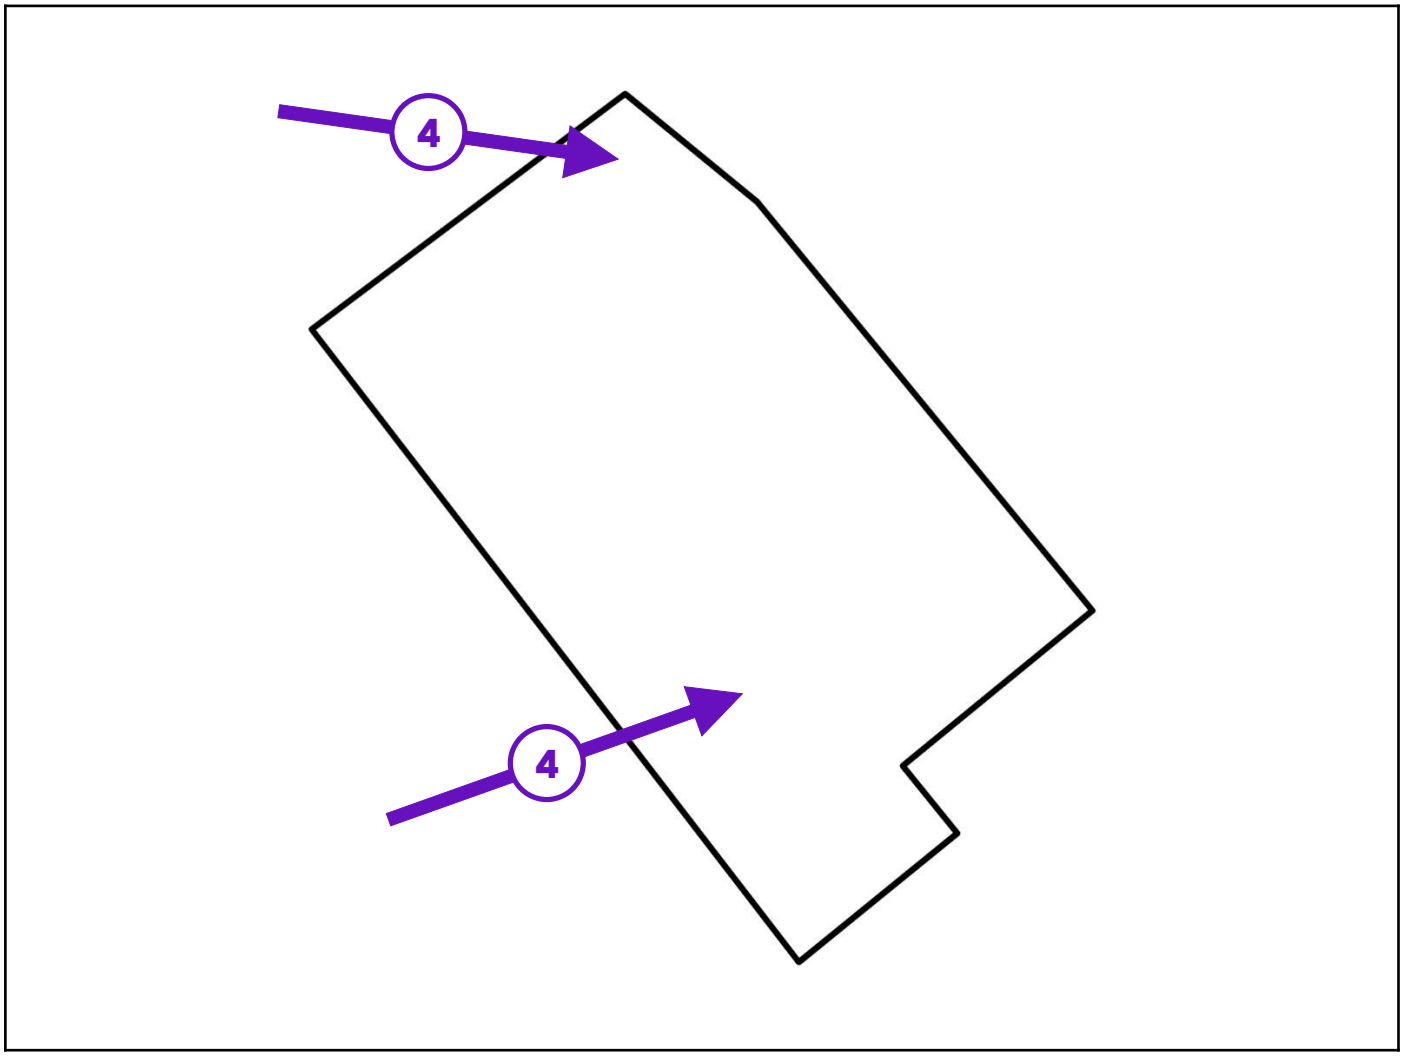
Plan 1.12: Dak met schouw

Beschrijving	Type	Actie
4. Binnenkant schouw	Beperking	-

Reden: Het te onderzoeken materiaal situeert zich hoger dan 3,50 m te rekenen vanaf een veilige ondergrond

Uitleg van de asbestdeskundige: De schouw stond op het dak van het huis en dat was hoger dan 3.5m. De kans bestaat dat er aan de binnenkant asbesthoudende huizen zitten. Dit heb ik niet kunnen zien.

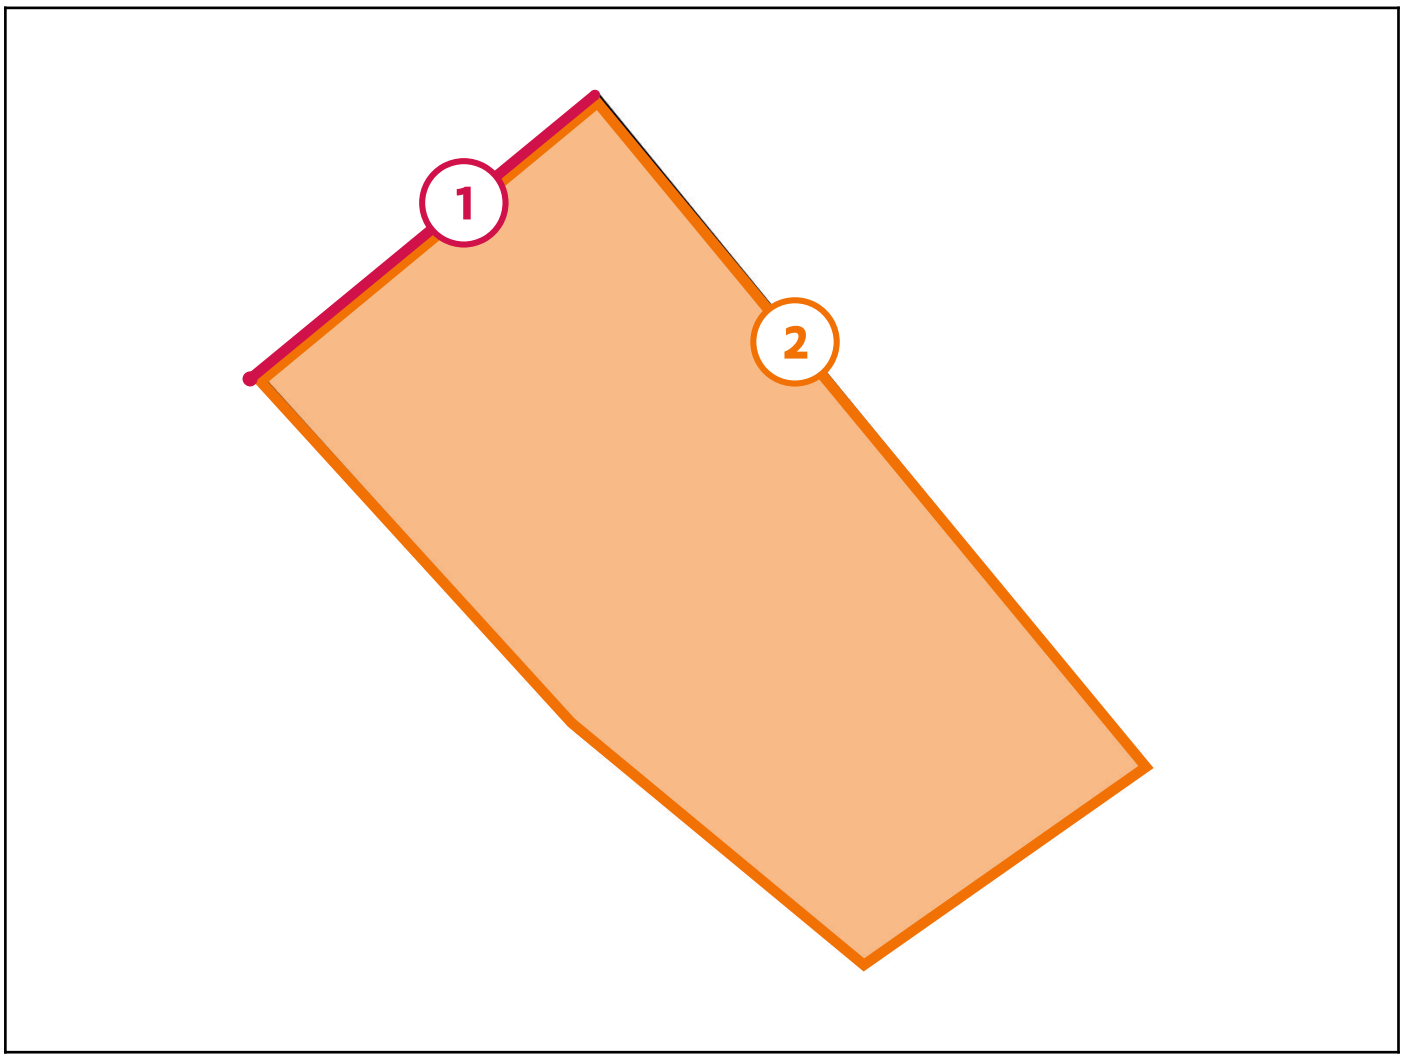
Plan 2.1: Garage met golfplaten

Beschrijving	Type	Actie
1. Mos/sediment in de dakgoot	Asbestmateriaal	Dringend verwijderen
2. Dak garage + 2 koten bestaande uit golfplaten	Asbestmateriaal	Verwijderen

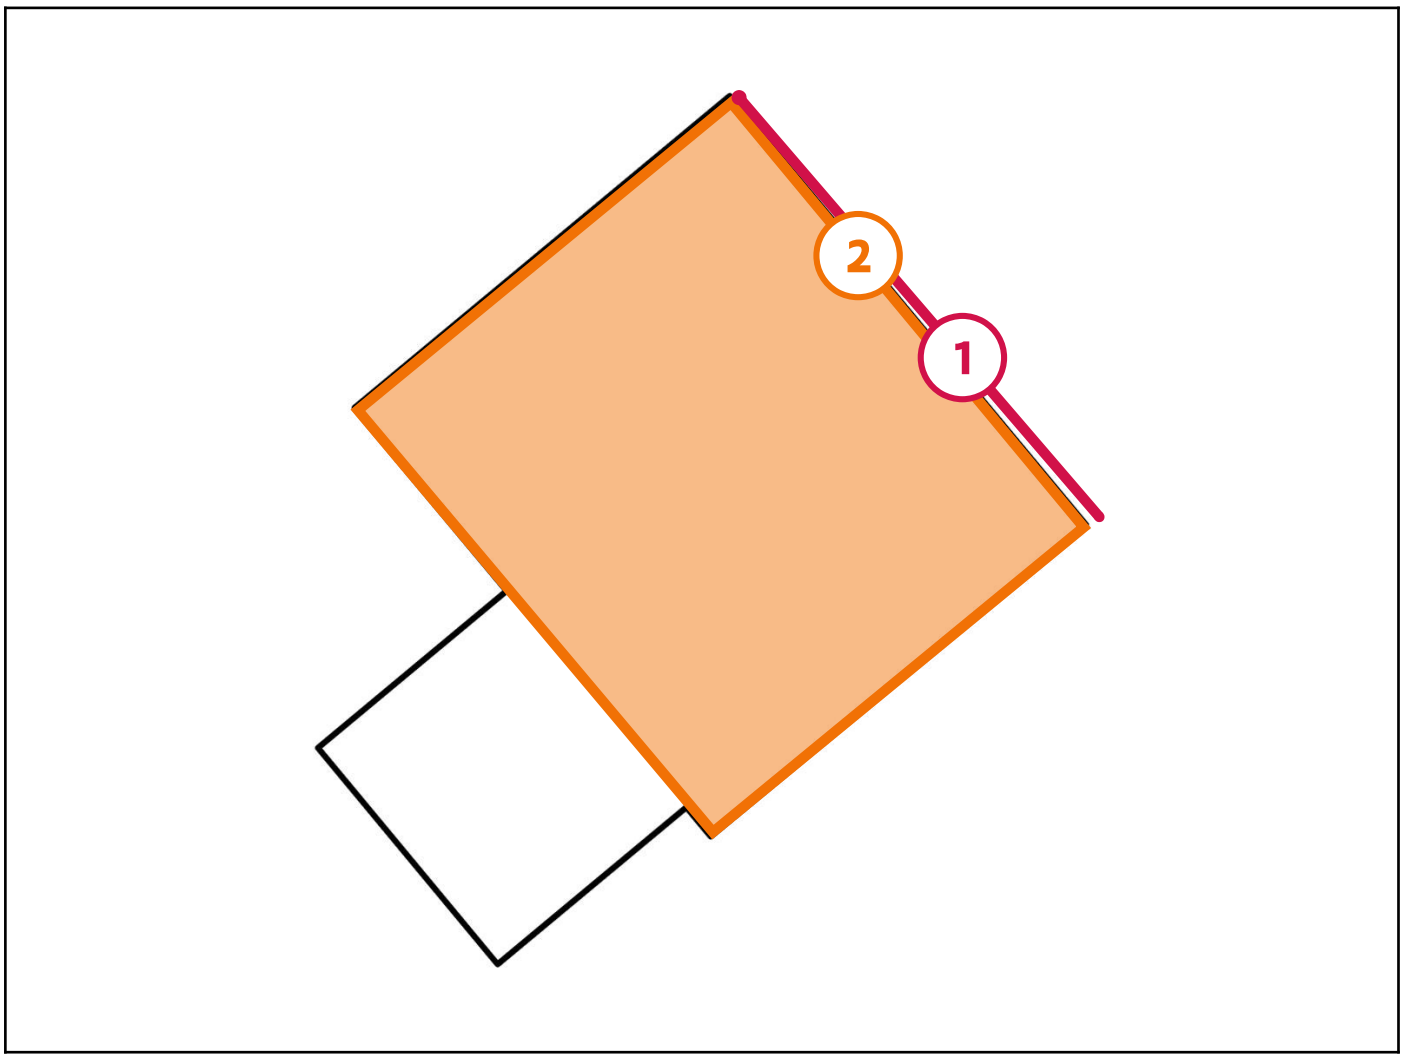
Plan 3.1: Bijgebouw plan

Beschrijving	Type	Actie
1. Mos/sediment in de dakgoot	Asbestmateriaal	Dringend verwijderen
2. Dak garage + 2 koten bestaande uit golfplaten	Asbestmateriaal	Verwijderen

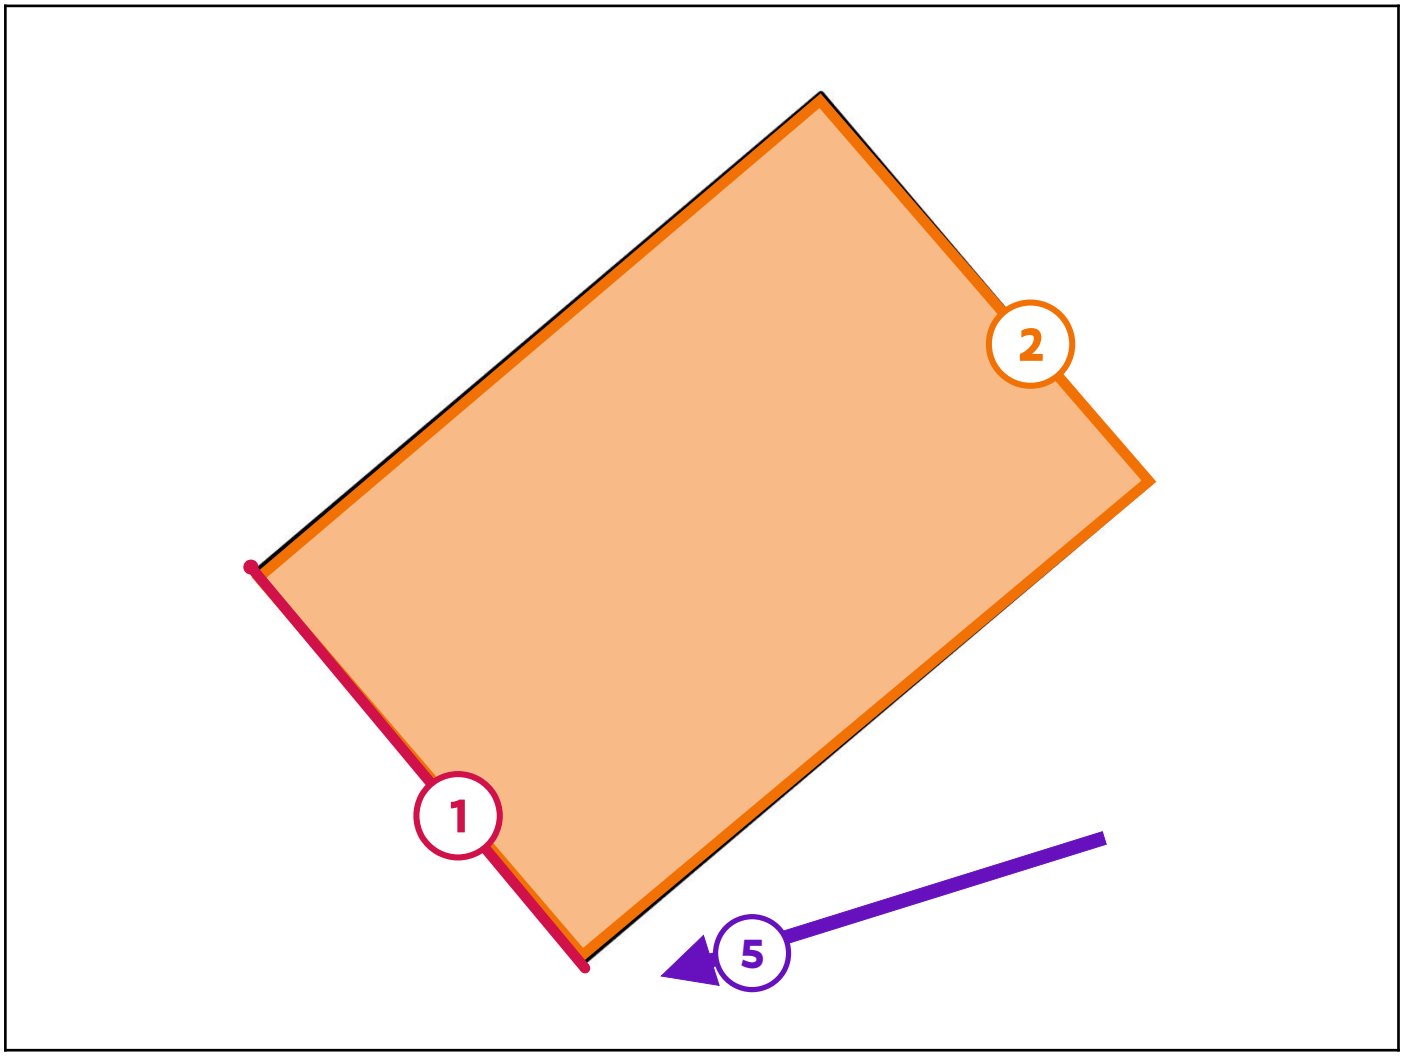
Plan 4.1: Bijgebouw plan

Beschrijving	Type	Actie
1. Mos/sediment in de dakgoot	Asbestmateriaal	Dringend verwijderen
2. Dak garage + 2 koten bestaande uit golfplaten	Asbestmateriaal	Verwijderen
5. Slib regenton	Puin, steenslag, (water)bodem	-

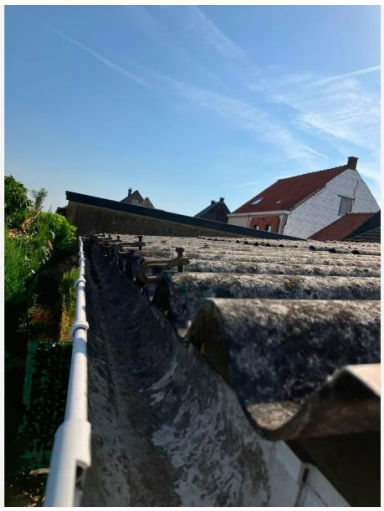
Fiche 2: Dak garage + 2 koten bestaande uit golfplaten

Het asbestmateriaal valt onder de mijlpaal van 2034.

Eindbeoordeling materiaalrisico	Verhoogd materiaalrisico en/of verhoogde kans op vezelvrijgave

Gebondenheid	Categorie 1: hechtgebonden in oorsprong
Asbestsoort (vezeltype)	Crocidoliet aanwezig
Asbestconcentratie	Laag (< 50%)
Afschermingsgraad van het gehele materiaal	Geheel of deels vrij aan de buitenlucht, maar geen contact met binnenlucht
Toestand van het materiaal	Matig beschadigd, matig verweerd

- Verwijder dit asbestmateriaal zo snel mogelijk. Volg de toestand goed op.
- Hemelwater dat afspoelt van asbestcement daken of gevels kan asbestdeeltjes bevatten. Gebruik het enkel voor gesloten circuits (bv. spoelen toiletten). Reinig na het vervangen van het dak of de gevel de dakgoten en regenwaterput of -ton om asbesthoudend sediment of slib te verwijderen

- Eenvoudige handelingen: mag via doe-het-zelf of door werknemer(s) met opleidingsattest eenvoudige handelingen
  Deze toepassing kan door een aannemer die over een opleidingsattest eenvoudige handelingen beschikt of door een particulier (doe-het-zelf), verwijderd worden indien er geen verhoogd risico op vrijgave van asbestvezels (max. concentratie 0,01 vezels/cm3 - CODEX Art. VI.3-54) ontstaat en de toepassing voorafgaand wordt gefixeerd/bevochtigd; de individuele elementen zonder machinale werktuigen (boormachine, slijpschijf, hogedrukreiniger,...) en zonder breken of gooien een voor een losgemaakt worden; en ten slotte dubbel en luchtdicht verpakt weggevoerd worden naar een erkend afvalpunt (recyclagepark).

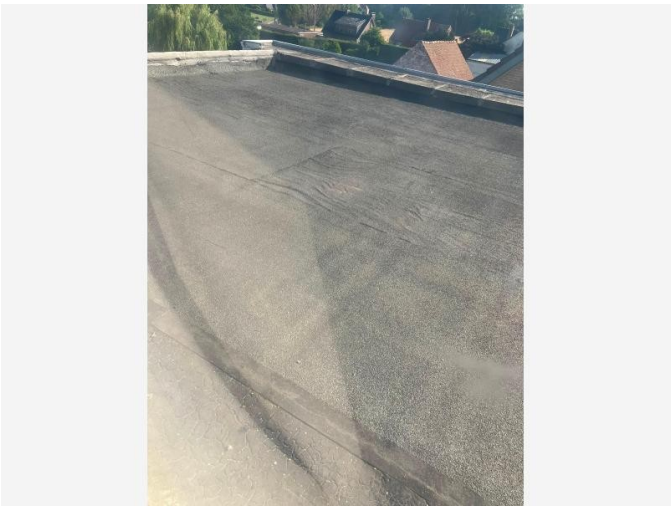
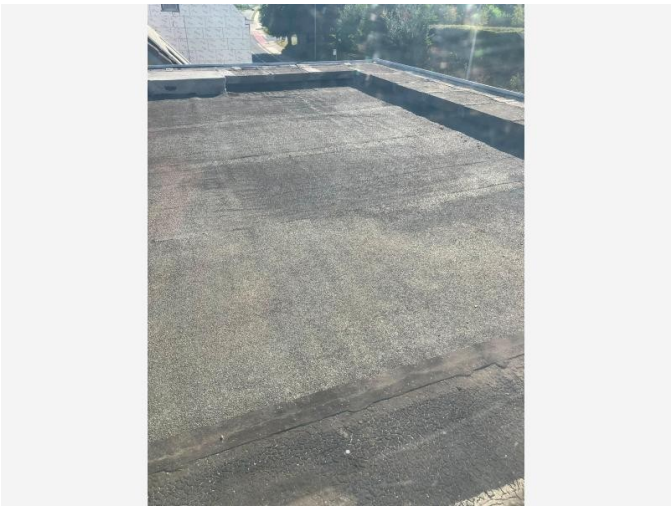
Fiche 3: Dakbedekking plat dak (type roofing)

Het asbestmateriaal valt onder de mijlpaal van 2040.

Eindbeoordeling materiaalrisico	Laag materiaalrisico en/of verlaagde kans op vezelvrijgave

Gebondenheid	Categorie 1: hechtgebonden in oorsprong
Asbestsoort (vezeltype)	Alleen chrysotiel aanwezig
Asbestconcentratie	Laag (< 50%)
Afschermingsgraad van het gehele materiaal	Geheel of deels vrij aan de buitenlucht, maar geen contact met binnenlucht
Toestand van het materiaal	Licht beschadigd, licht verweerd. Intacte calciumsilicaatplaat of materiaal met categorie 3-gebondenheid

- Zorg voor een veilig beheer. Vermijd het beschadigen van het asbestmateriaal. Controleer de toestand jaarlijks op wijzigingen.
- Voer bijkomende staalname(s) uit.

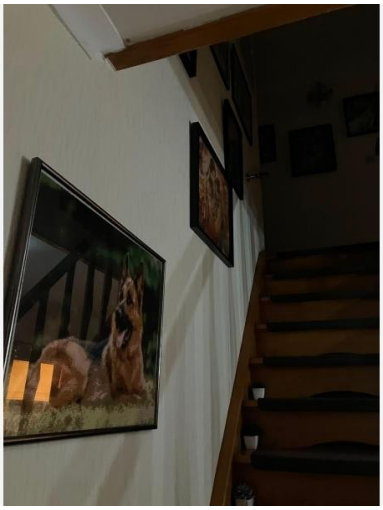
Fiche 7: Pleisterwerk muren

Geen asbest
