Asbestinventarisattest

Zottegemsesteenweg 56, 9630 Zwalm

Attestnummer : **20260714-000319.000**
Uitgegeven op : **14.07.2026**
Geldig tot : **14.07.2031**

Niet-asbestveilig

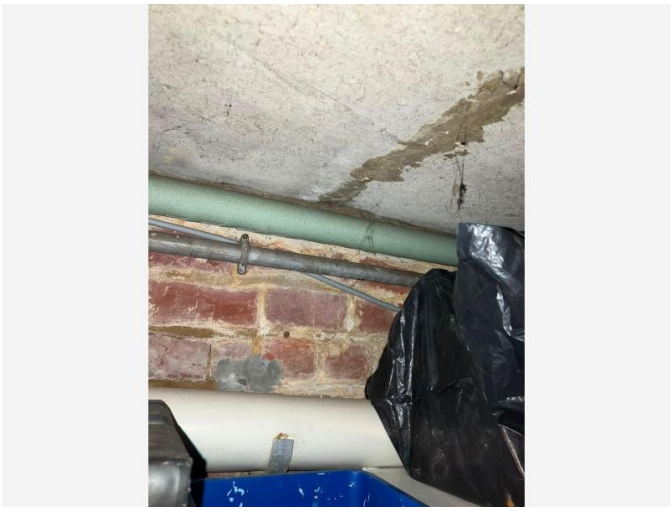
Beschrijving	Notitie	Terug te vinden op plannen
Fiche 11: Leidingisolatie (niet verdacht)	De leidingisolatie is niet-asbestverdacht.	-
Fiche 12: Rookgaskanaal (niet verdacht)	Het rookgaskanaal is niet-asbestverdacht.	-
Fiche 13: Dakbedekking bestaande uit pannen (niet verdacht)	De dakbedekking is niet-asbestverdacht.	Plan 1.11: Dak
Fiche 14: CV-ketel (niet verdacht)	De CV-ketel (dichtingen, isolerend materiaal) is niet asbestverdacht.	-
Fiche 15: Mastiek	Er is geen asbestverdachte mastiek aanwezig.	-
