Asbestinventarisattest

Haantjeslei 168, 2018 Antwerpen

Attestnummer : **20240127-000005.000**
Uitgegeven op : **27.01.2024**
Geldig tot : **27.01.2034**

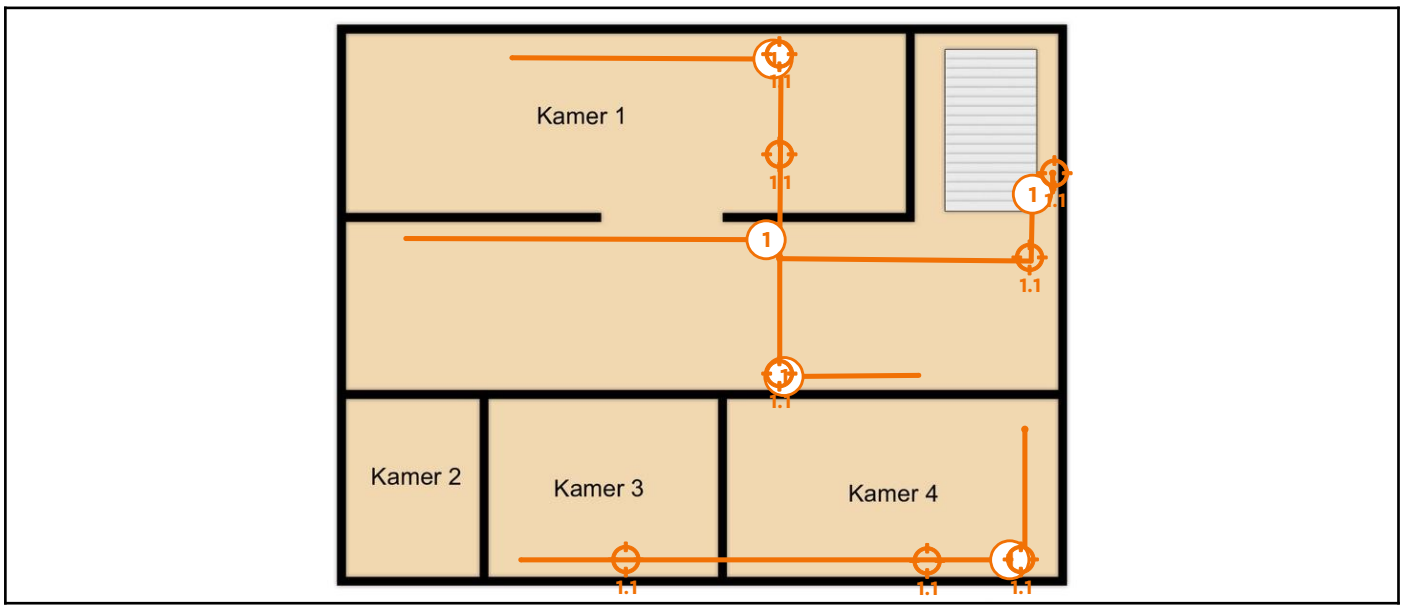
Plan 1.1: Kelder

Beschrijving	Type	Actie
1. Buisisolatie - Kelder	Asbestmateriaal	Verwijderen
1.1 Code: MM03	Mengmonster	-

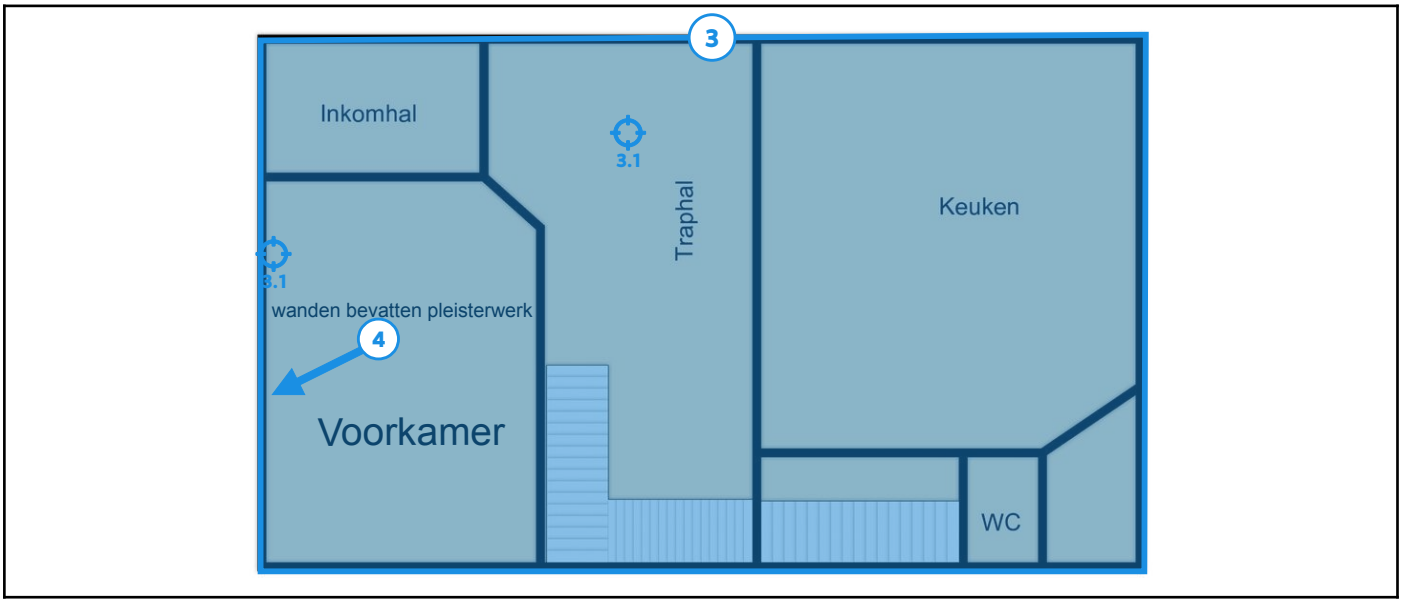
Plan 1.2: Gelijkvloers

Beschrijving	Type	Actie
3. Pleisterwerk - Plafond - GLV, 1e en 2de	Geen asbest	-
3.1 Code: MM02	Mengmonster	-
4. Pleisterwerk - Wand - Volledig gebouw	Geen asbest	-

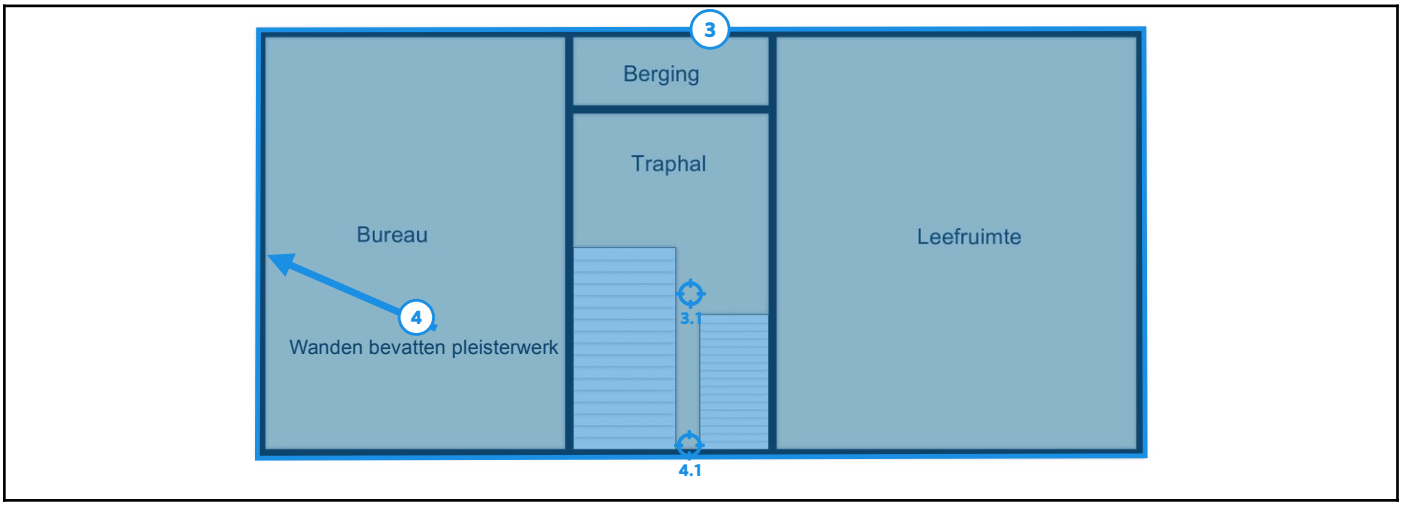
Plan 1.3: 1ste verdieping

Beschrijving	Type	Actie
3. Pleisterwerk - Plafond - GLV, 1e en 2de	Geen asbest	-
3.1 Code: MM02	Mengmonster	-
4. Pleisterwerk - Wand - Volledig gebouw	Geen asbest	-
4.1 Code: MM01	Mengmonster	-

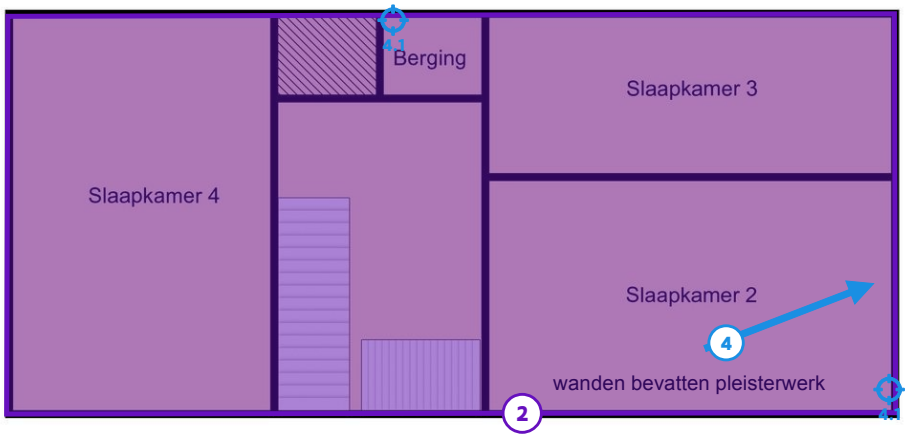
Plan 1.5: 3de verdieping

Beschrijving	Type	Actie
2. Gipsplaten - Plafonds - 3de verdieping	Advies	-
4. Pleisterwerk - Wand - Volledig gebouw	Geen asbest	-
4.1 Code: MM01	Mengmonster	-

De plafonds zijn bekleed met gipsplaten. Het is mogelijk dat er asbestverdachte materialen aanwezig zijn achter deze gipsplaten.

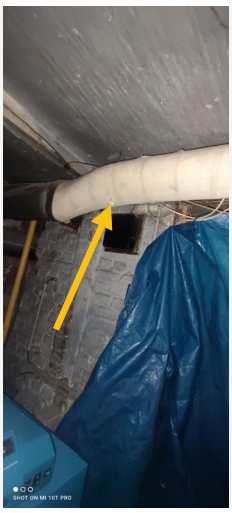
Fiche 1: Buisisolatie - Kelder

Asbestmateriaal

Het asbestmateriaal valt onder de mijlpaal van 2034.

Eindbeoordeling materiaalrisico	Verhoogd materiaalrisico en/of verhoogde kans op vezelvrijgave

Gebondenheid	Categorie 2: niet-hechtgebonden met matrix
Asbestsoort (vezeltype)	Amfibool aanwezig, uitgezonderd crocidoliet
Asbestconcentratie	Hoog (>= 50%)
Afschermingsgraad van het gehele materiaal	Geheel of deels (ook) vrij aan de binnenlucht
Toestand van het materiaal	Licht beschadigd, licht verweerd. Intact materiaal type Pical – asbestboard of categorie III 'gebondenheid'

#	Type	Referentie	Resultaat
1.1	Mengmonster	MM03	Amosiet

Beschrijving	Buisisolatie - Kelder
Omgeving	Binnen
Primaire drager	HVAC infrastructuur en uitrusting
Asbestmateriaal	Buis, koker, leiding, pijp, doorvoer
Bindmiddel van asbestmateriaal	Gips - kalk

- Sluit de ruimte luchtdicht af en vermijd het betreden van de ruimte.
- Verwijder dit asbestmateriaal zo snel mogelijk. Volg de toestand goed op.

- Hermetische zone (erkend asbestverwijderaar)
  Deze verwijdermethode valt onder de vorm van eenvoudige handelingen "enkel door een erkend asbestverwijderaar" conform de VLAREM en de Codex Welzijn op het werk. De asbesttoepassing kan immers niet zonder schade worden verwijderd.

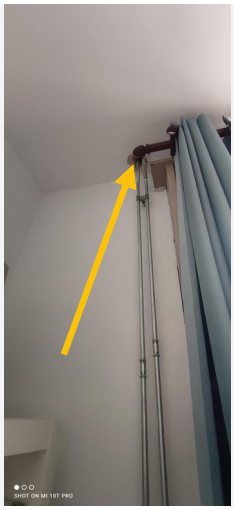
Fiche 3: Pleisterwerk - Plafond - GLV, 1e en 2de

Geen asbest

#	Type	Referentie	Resultaat
3.1	Mengmonster	MM02	Geen asbest
