Asbestinventarisattest

Valentina Le Delierstraat 35, 2650 Edegem

Attestnummer : **20261119-000380.000**
Uitgegeven op : **19.11.2026**
Geldig tot : **Onbeperkt** (tenzij de toestand wijzigt)

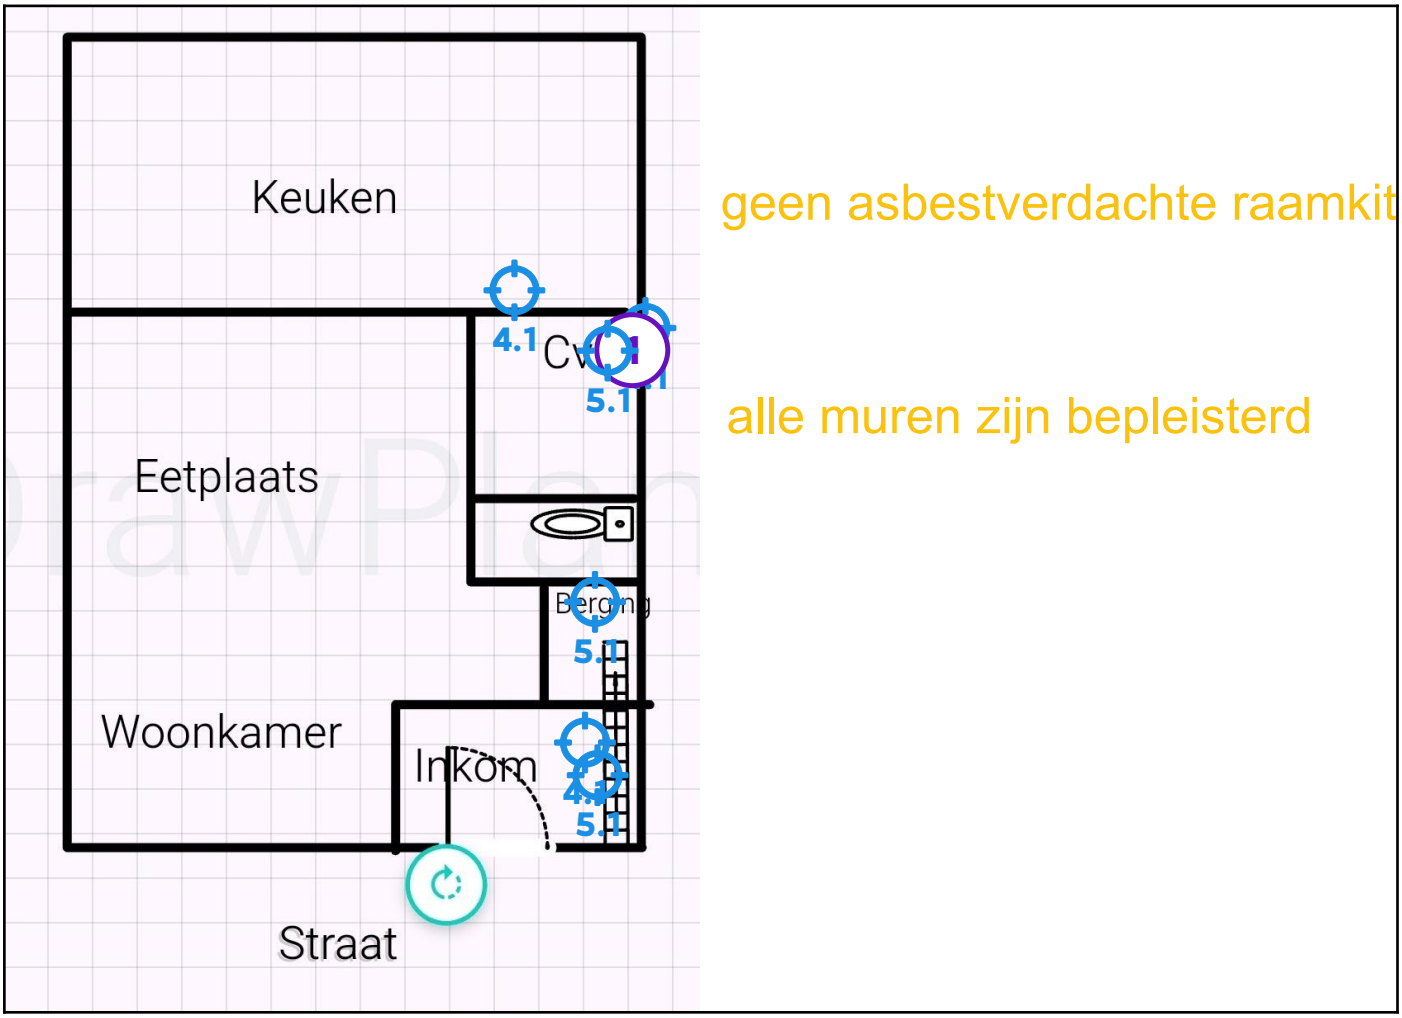
Plan 1.1: gelijkvloers

Beschrijving	Type	Actie
1. Schouw op het dak (beperkingsfiche)	Beperking	-
4. Muurpleister	Geen asbest	-
4.1 Code: 01	Mengmonster	-
5. Plafondpleister	Geen asbest	-
5.1 Code: 02	Mengmonster	-
8. Kit niet verdacht (visueel vastgesteld)	Overige ruimte of materiaal	-

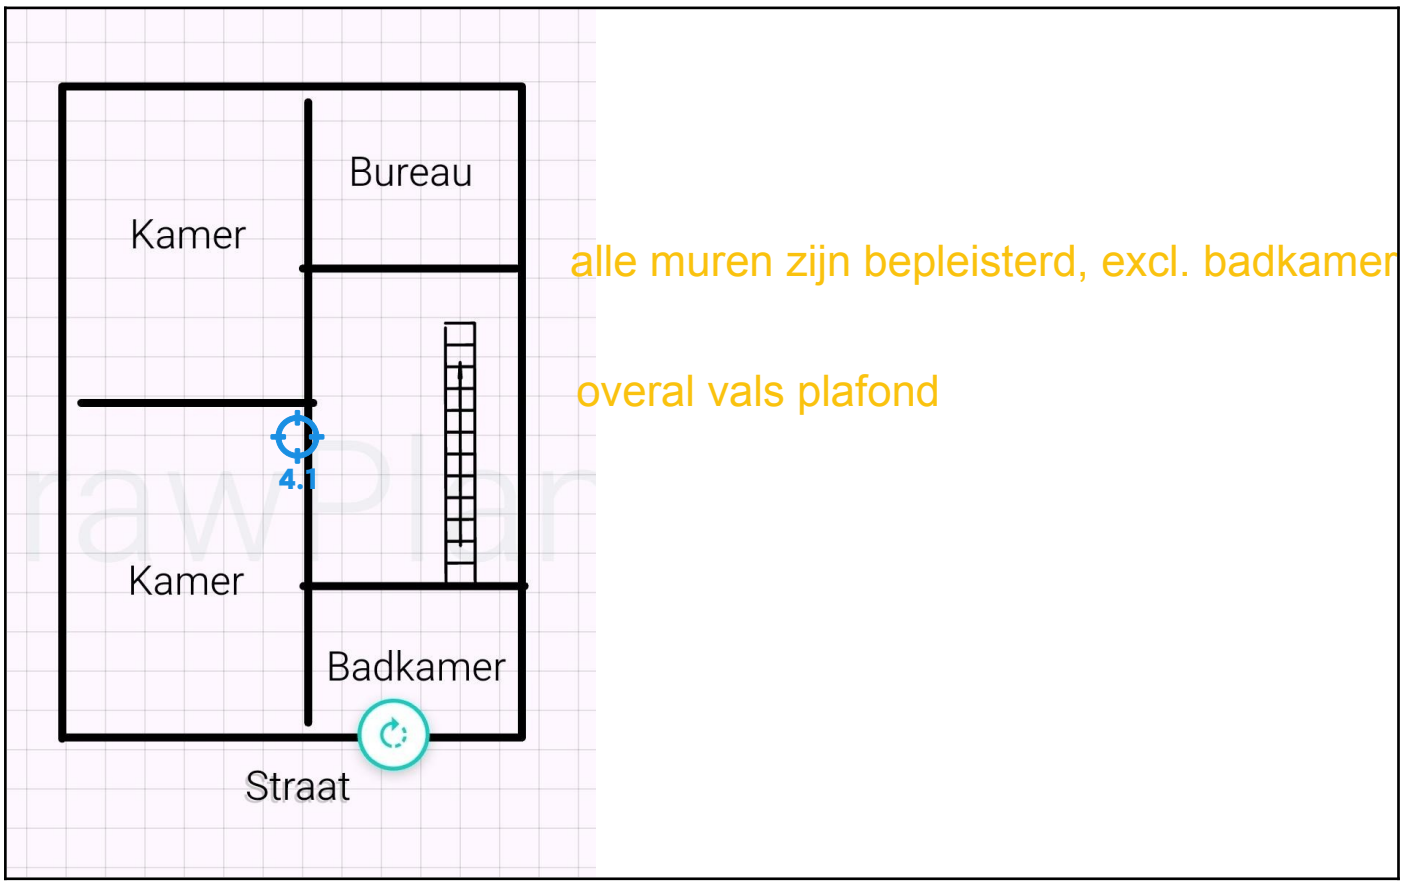
Plan 1.2: 1e verdieping

Beschrijving	Type	Actie
2. Valse plafonds	Advies	-
4. Muurpleister	Geen asbest	-
4.1 Code: 01	Mengmonster	-

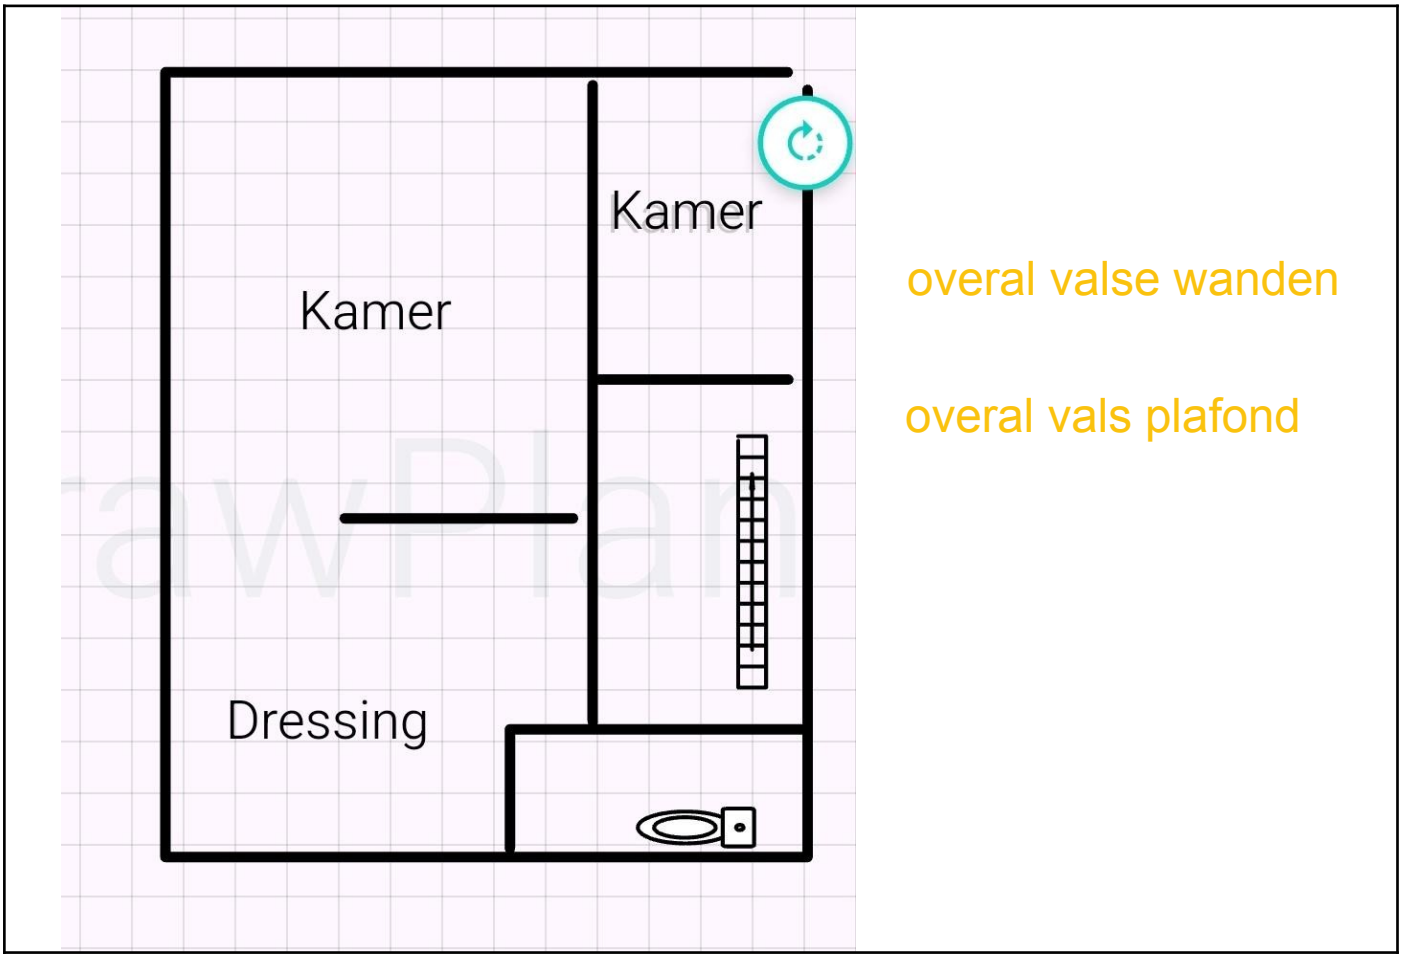
Plan 1.3: 2e verdieping

Beschrijving	Type	Actie
2. Valse plafonds	Advies	-
3. Valse wanden	Advies	-

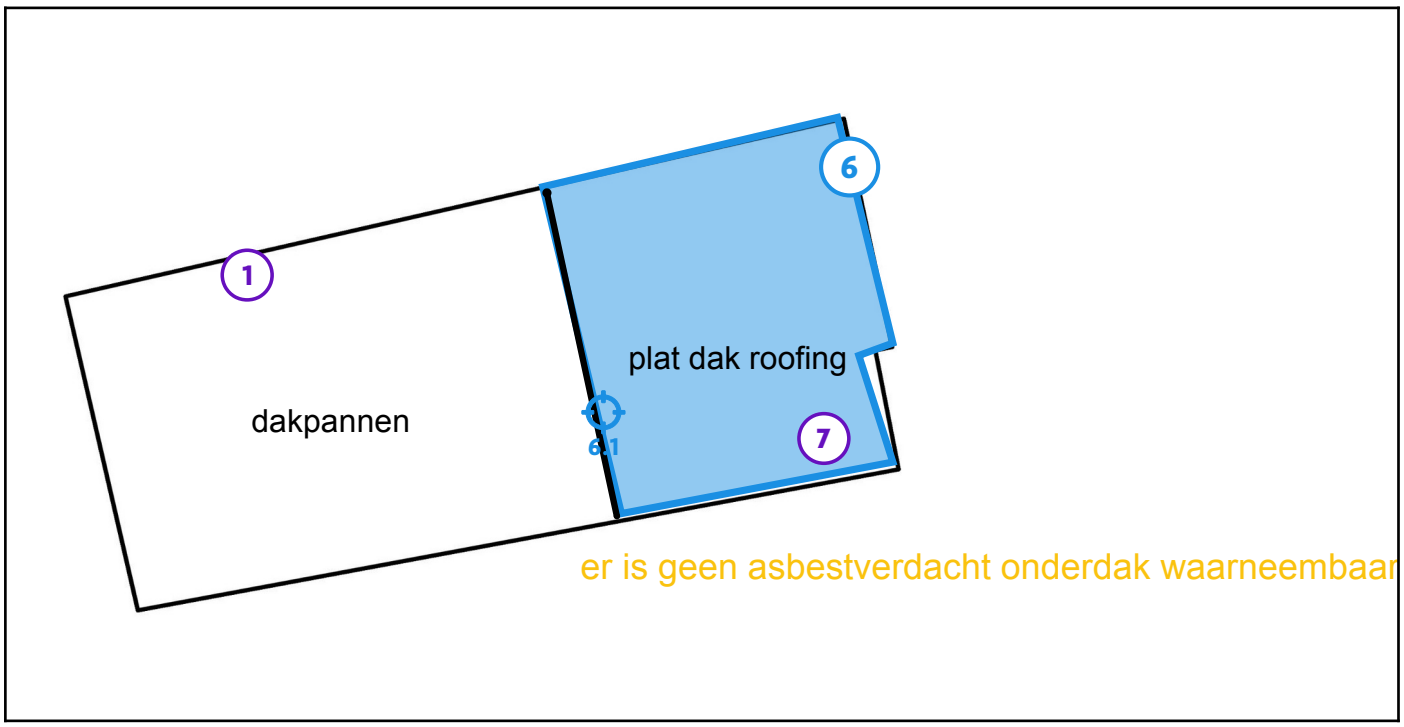
Plan 1.5: Hoofdgebouw plan dak

Beschrijving	Type	Actie
1. Schouw op het dak (beperkingsfiche)	Beperking	-
6. Roofing (met staalname)	Geen asbest	-
6.1 Code: 03	Puntmonster	-
7. rookgaskanalen (niet verdacht)	Overige ruimte of materiaal	-
11. Onderdak	Overige ruimte of materiaal	-

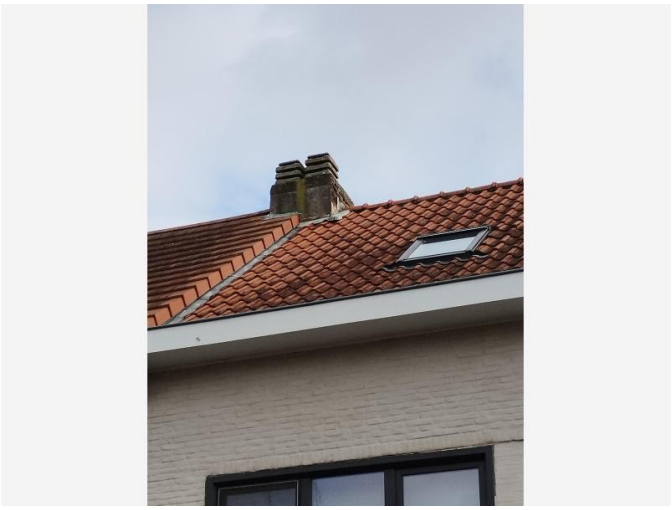
Fiche 1: Schouw op het dak (beperkingsfiche)

Tijdelijke beperking

Reden: Het te onderzoeken materiaal situeert zich hoger dan 3,50 m te rekenen vanaf een veilige ondergrond

Uitleg van de asbestdeskundige: Bij werken (dak of reiniging schouw) kan een stelling geplaatst worden , het is niet duidelijk of er asbestverdachte materialen aanwezig zijn in/rond de schouw. Op de schouw staat een betonnen schouwkap (niet-asbestverdacht).

De schouw is niet meer in gebruik (afegsloten).

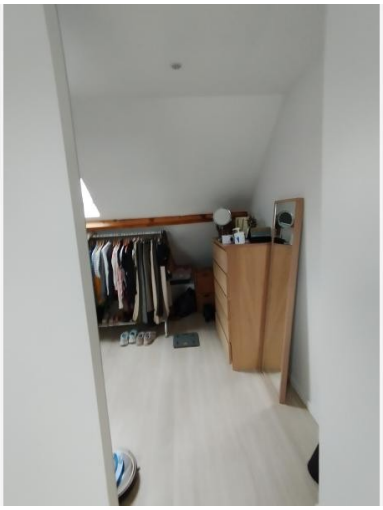
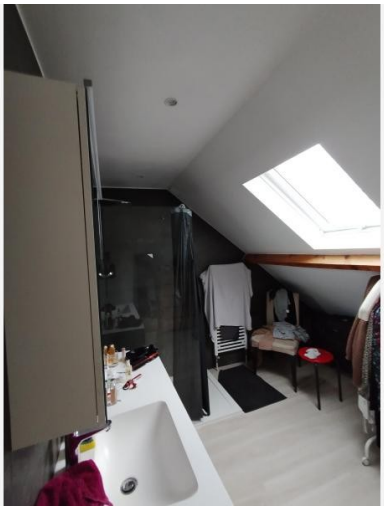
Fiche 2: Valse plafonds

Alle plafonds van de 1e verdieping en de zolderverdieping zijn afgewerkt met valse plafonds in gyproc. Het is niet duidelijk of er pleisterwerk of ander verdacht asbestmateriaal aanwezig is achter / op deze valse plafonds, het is aangewezen om bijkomend onderzoek uit te voeren bij werken. Zonder destructieve handeling is het niet mogelijk om na te gaan of er asbesthoudende materialen aanwezig zijn achter de plafond afwerking. Als bij sloop of renovatie blijkt dat er achter deze plafonds nog pleisterwerk of asbest verdachte toepassingen aanwezig zijn, moet dit bemonsterd worden.

Basis voor advies	De asbestdeskundige beoordeelt het materiaal als niet-asbestverdacht.

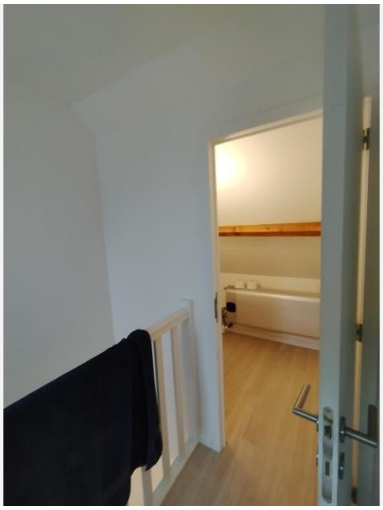
Fiche 3: Valse wanden

De binnenwanden van de zolderverdieping zijn gemaakt met wanden in osb en gyproc.

Basis voor advies	De asbestdeskundige beoordeelt het materiaal als niet-asbestverdacht.

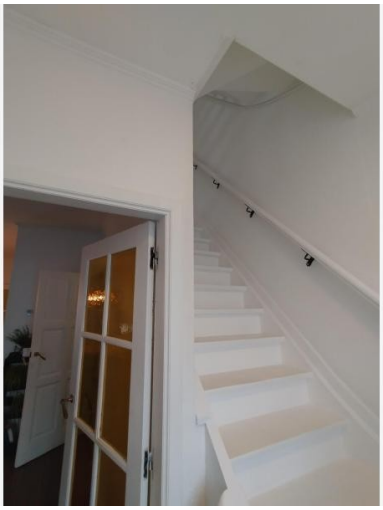
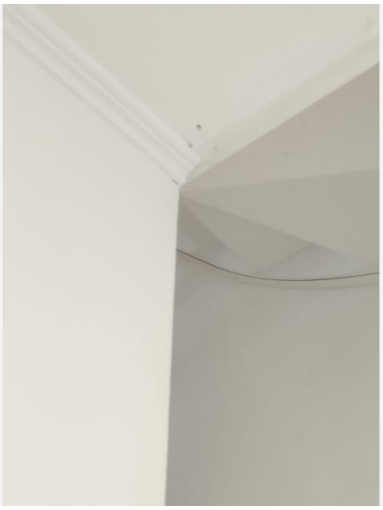
Fiche 5: Plafondpleister

Geen asbest

#	Type	Referentie	Resultaat
5.1	Mengmonster	02	Geen asbest

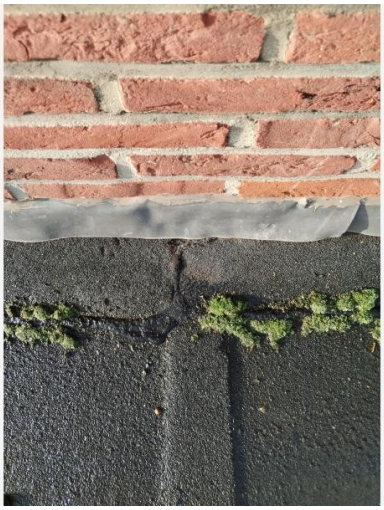
Fiche 6: Roofing (met staalname)

Geen asbest

#	Type	Referentie	Resultaat
6.1	Puntmonster	03	Geen asbest

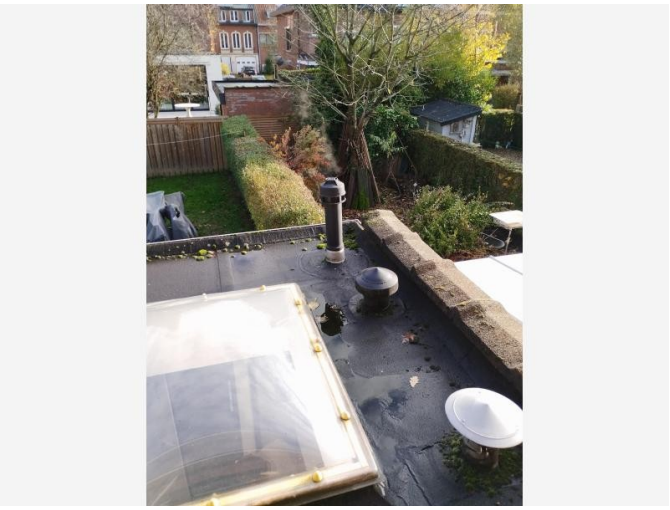
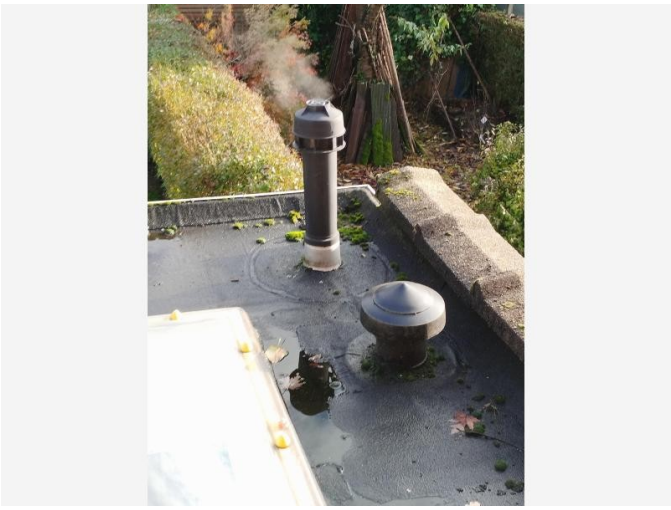
Beschrijving	Notitie	Terug te vinden op plannen
Fiche 7: rookgaskanalen (niet verdacht)	rookgaskanalen (niet verdacht) in het inspectie gebied.	Plan 1.5: Hoofdgebouw plan dak
Fiche 8: Kit niet verdacht (visueel vastgesteld)	De gebruikte siliconen kit is niet asbestverdacht	Plan 1.1: gelijkvloers
Fiche 9: CV Ketel	De CV ketel werd gecontroleerd en er zijn geen asbestverdachte materialen.	-
Fiche 10: Dakbedekking niet verdacht.	De dakbedekking van het hoofddak bestaat uit dakpannen.	-

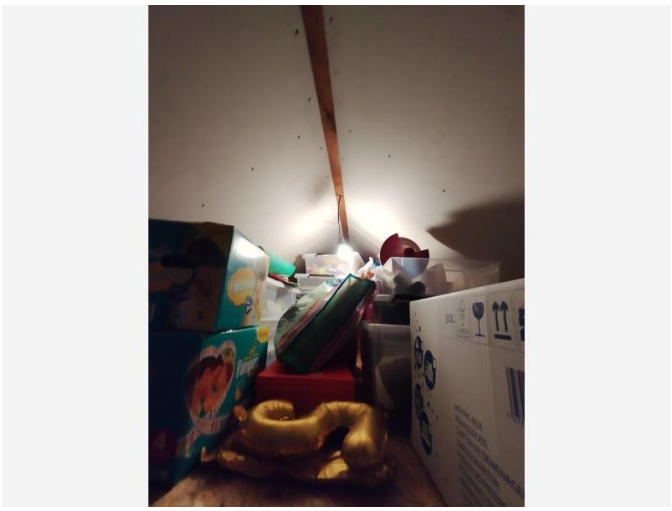
Beschrijving	Notitie	Terug te vinden op plannen
Fiche 11: Onderdak	Via foto's van de renovatie is te zien dat er oorspronkelijk geen onderdak aanwezig was. Bij de aanbreng van de isolatie en afwerking van de zolderverdieping is een dampscherm uit kunststof geplaatst (type polypropyleen).	Plan 1.5: Hoofdgebouw plan dak
