Asbestinventarisattest

Klimopstraat 33, 1742 Ternat

Attestnummer : **20261105-000329.000**
Uitgegeven op : **05.11.2026**
Geldig tot : **05.11.2036**

Niet-asbestveilig

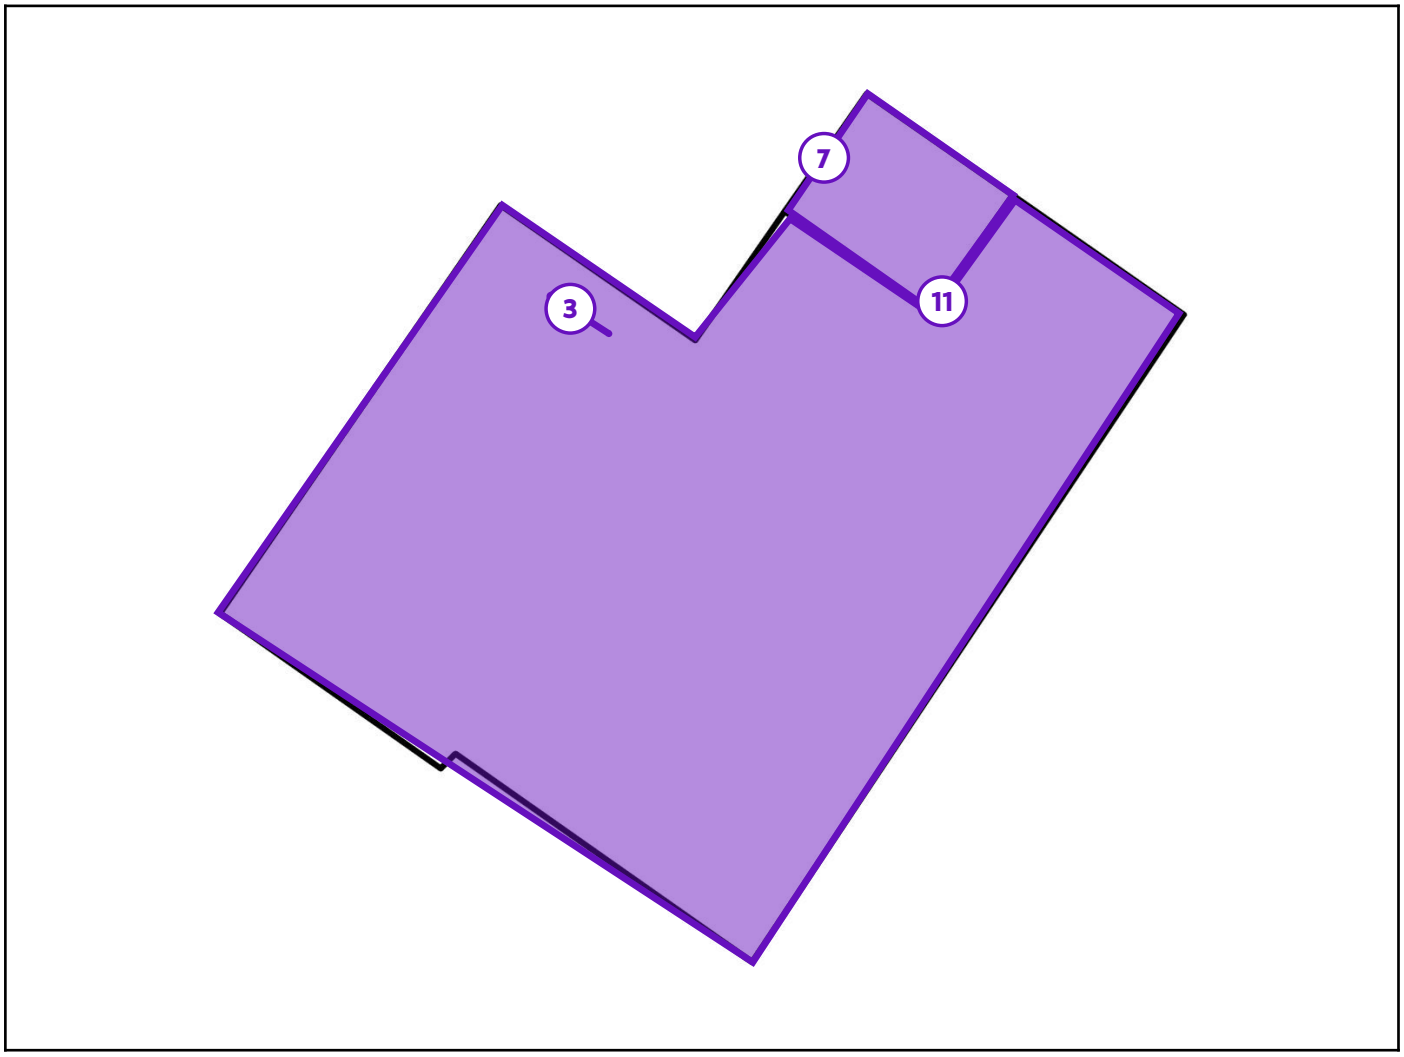
Plan 1.1: woning met aanhorigheden plan

Beschrijving	Type	Actie
3. Schouw	Beperking	-
7. Overkapping	Advies	-
11. Dakbedekking bestaande uit pannen (niet verdacht)	Overige ruimte of materiaal	-

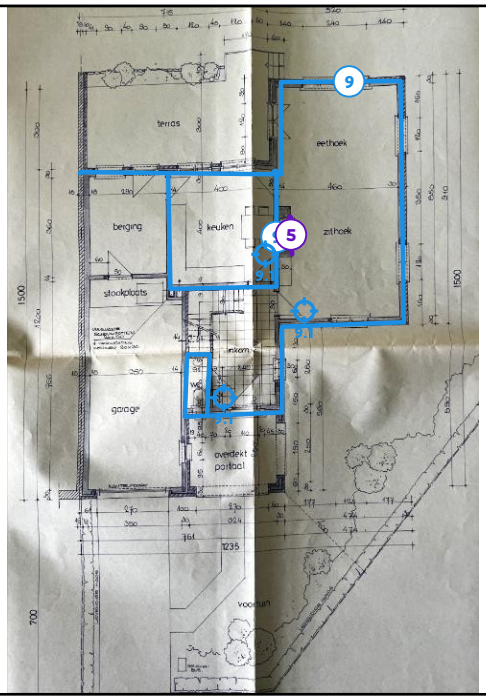
Plan 1.2: Plan gelijkvloers

Beschrijving	Type	Actie
5. Kachelkoord	Advies	-
9. Pleisterwerk wanden	Geen asbest	-
9.1 Code: 01	Mengmonster	-

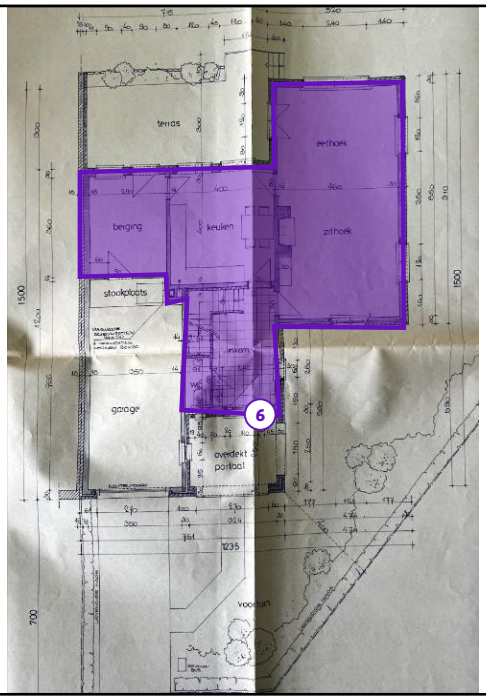
Plan 1.3: Plan gelijkvloers

Beschrijving	Type	Actie
6. Plafonds bestaande uit voorzetpanelen	Advies	-

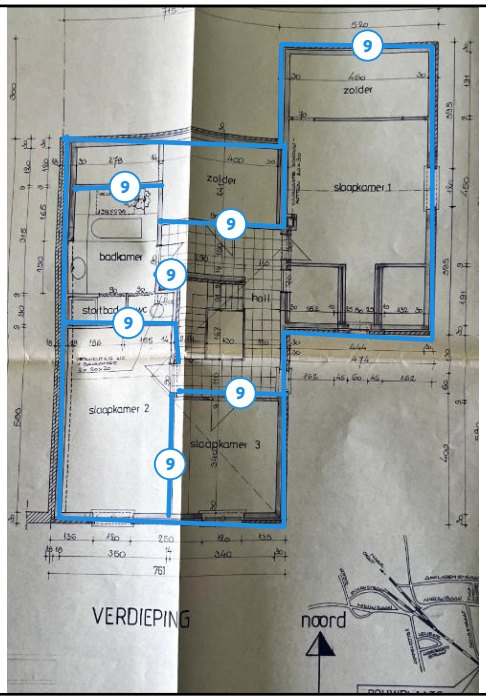
Plan 1.4: Plan verdieping

Beschrijving	Type	Actie
9. Pleisterwerk wanden	Geen asbest	-

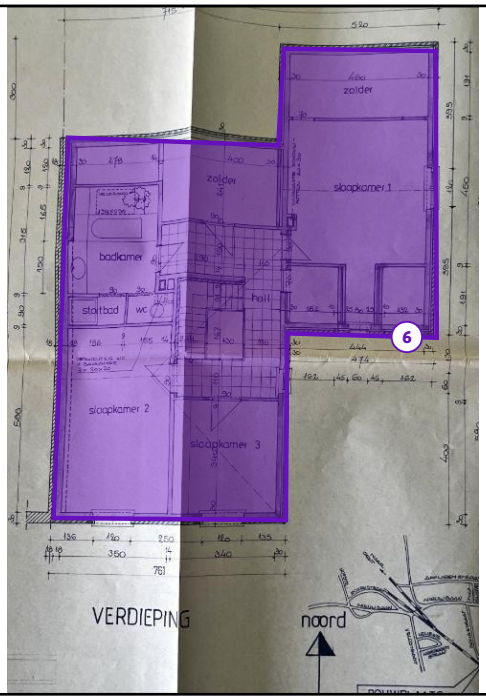
Plan 1.5: Plan verdieping

Beschrijving	Type	Actie
6. Plafonds bestaande uit voorzetpanelen	Advies	-

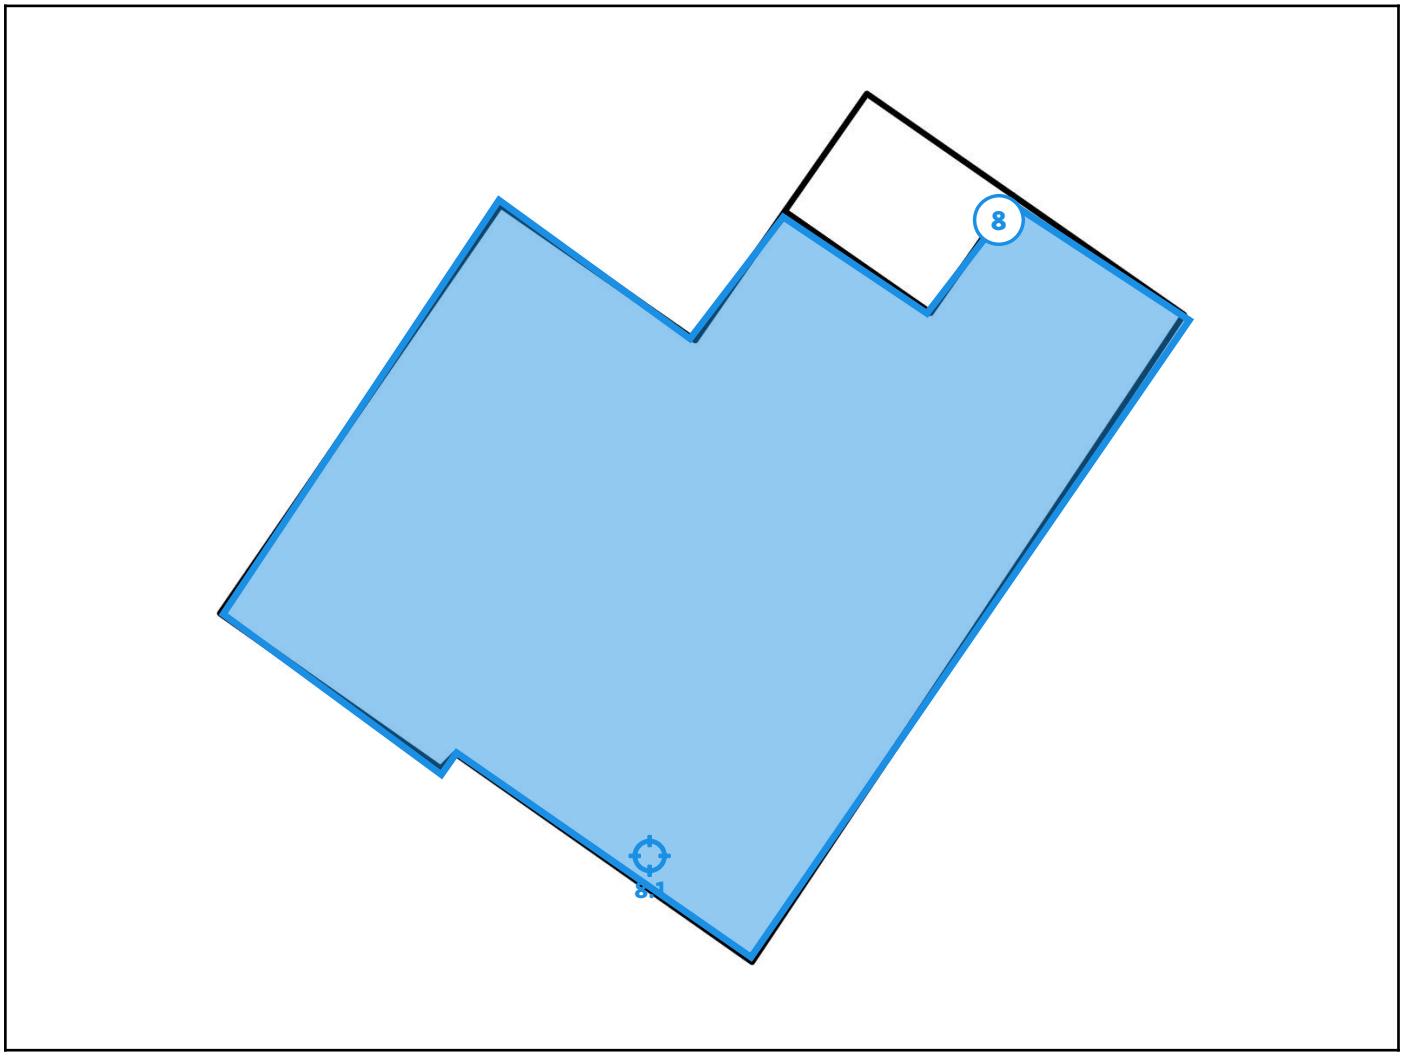
Plan 1.6: woning met aanhorigheden plan

Beschrijving	Type	Actie
8. Onderdak type Menuiserite	Geen asbest	-
8.1 Code: 04	Puntmonster	-

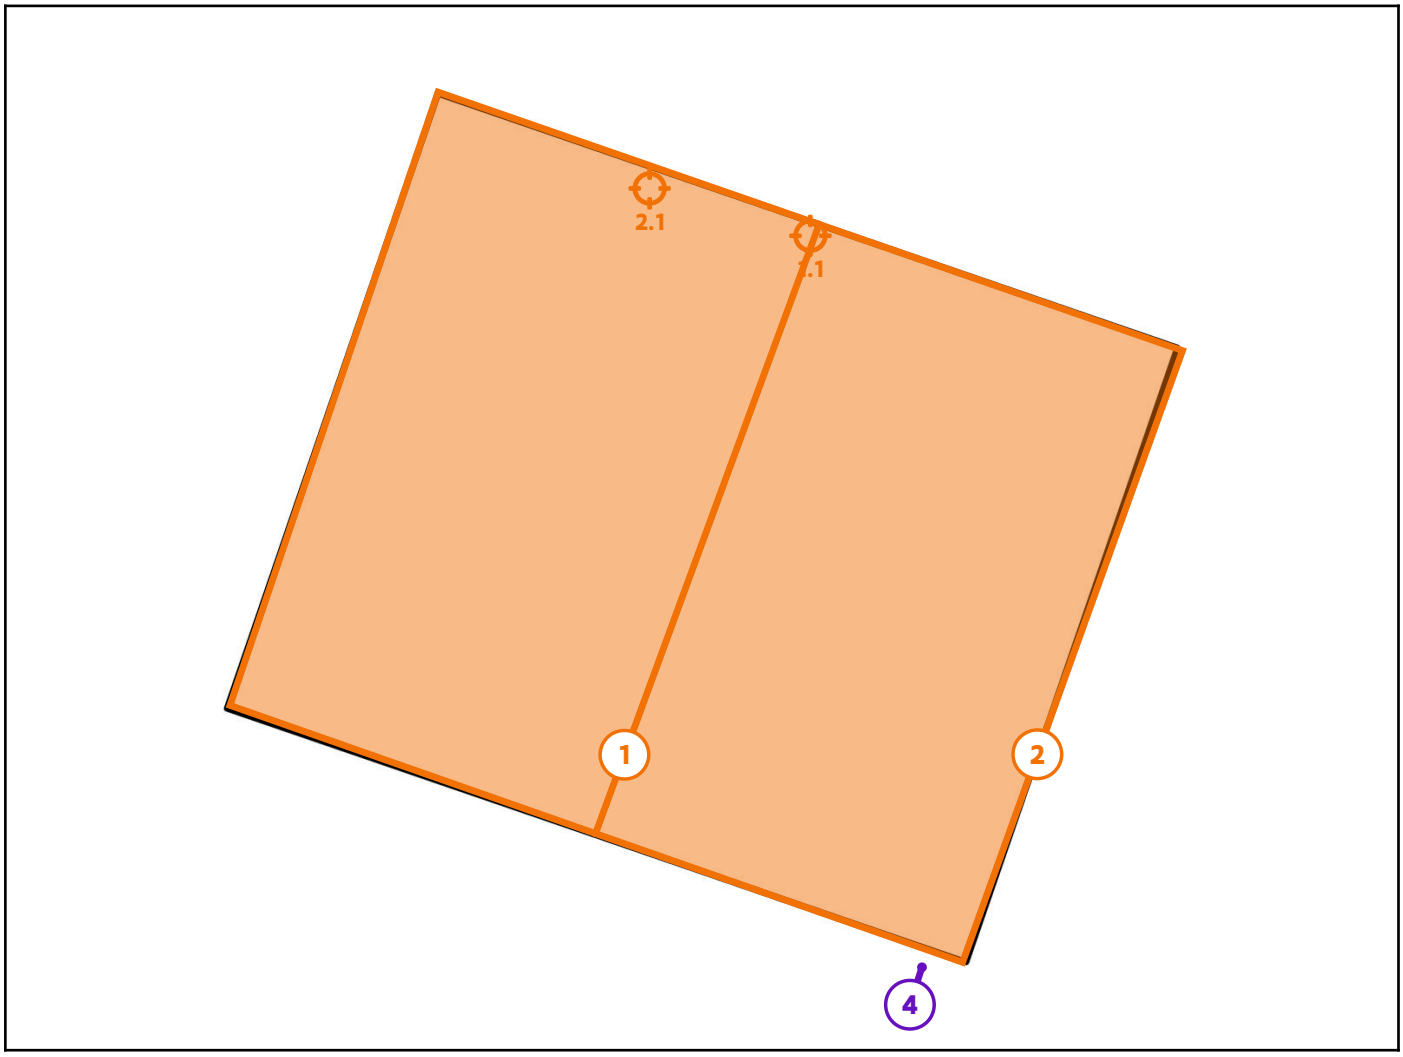
Plan 2.1: Tuinhuis plan

Beschrijving	Type	Actie
1. Nokpannen dak tuinhuis	Asbestmateriaal	Verwijderen
1.1 Code: 02	Puntmonster	-
2. Dak bestaande uit golfplaten	Asbestmateriaal	Verwijderen
2.1 Code: 03	Puntmonster	-
4. Slib regenton	Puin, steenslag, (water)bodem	-

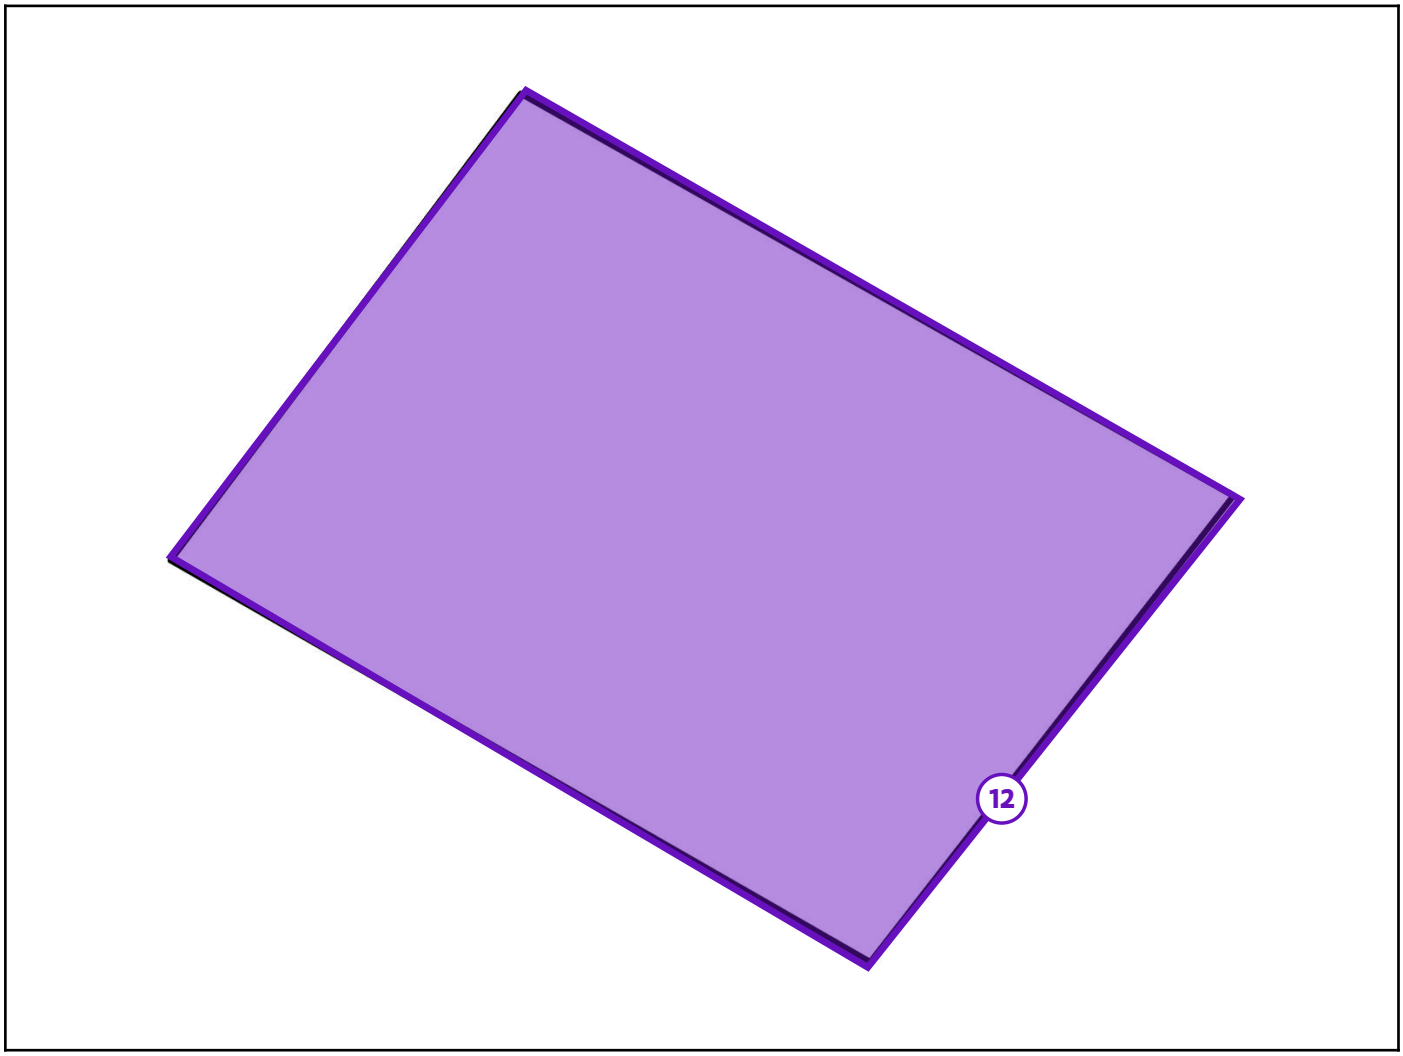
Plan 3.1: Houtopslag plan

Beschrijving	Type	Actie
12. Dakbedekking bestaande uit stalen/metalen platen	Overige ruimte of materiaal	-

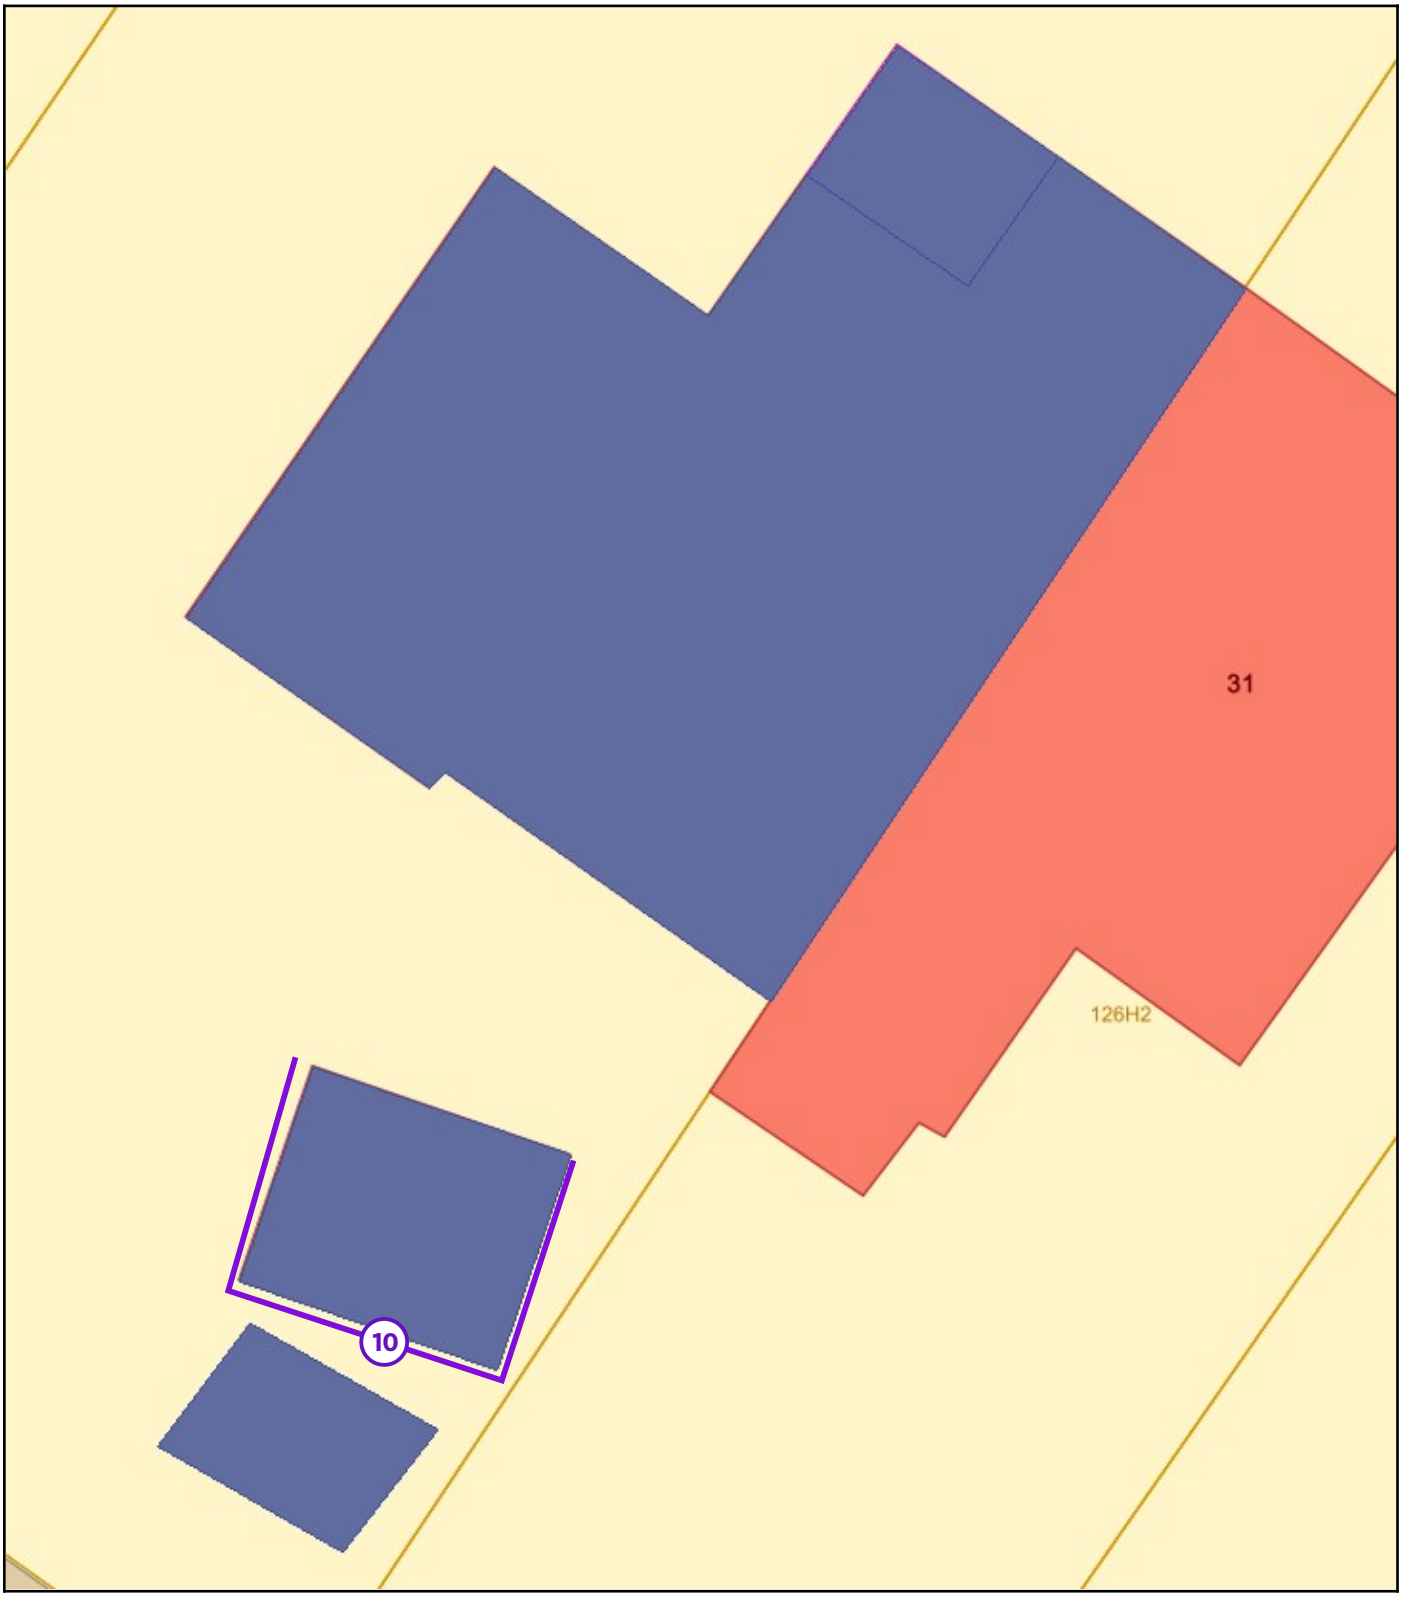
Plan 4.1: Afdruipzones/afvloeizones

10. Tuinhuis	Afdruipzone/afvloeizone	-

Afspoelend regenwater kan asbestdeeltjes van verweerde asbestcementen dak- of gevelbekleding meenemen naar de bodem. De asbestdeeltjes in de bodem vormen een laag risico: bodempartikels houden de asbestdeeltjes voldoende vast om gezondheidsrisico's te vermijden. Door deze asbesthoudende bodemzone zorgvuldig te beheren, vermijdt u gezondheidsrisico's.

Beschrijving	Tuinhuis
Bron van de asbestdeeltjes	Bron is nog aanwezig
Type	Afvloeizone hemelwaterafvoerkanaal
Afmetingen (lengte - breedte - diepte)	• 10,00 m - 0,20 m - 0,30 m • 6,00 m - 0,20 m - 0,30 m
Geraamd volume	0,96 m^3

- Om het afspoelen van asbestdeeltjes te stoppen, is het verstandig om de verwijdering van de dak- of gevelbekleding in te plannen en in afwachting hiervan een dakgoot te plaatsen om het regenwater af te voeren naar de riolering.

De uitgraving van een afdruipzone gebeurt volgens de methodiek "eenvoudige handelingen". Vermijd daarbij vermenging met andere bodem en laat de uitgegraven asbesthoudende grond afvoeren naar een daartoe vergunde stortplaats. Voor de uitgraving wordt een richtdiepte van 30 cm gehanteerd.

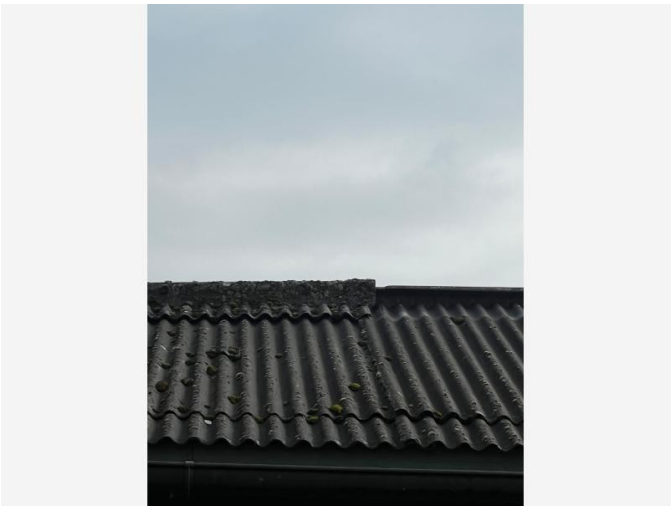
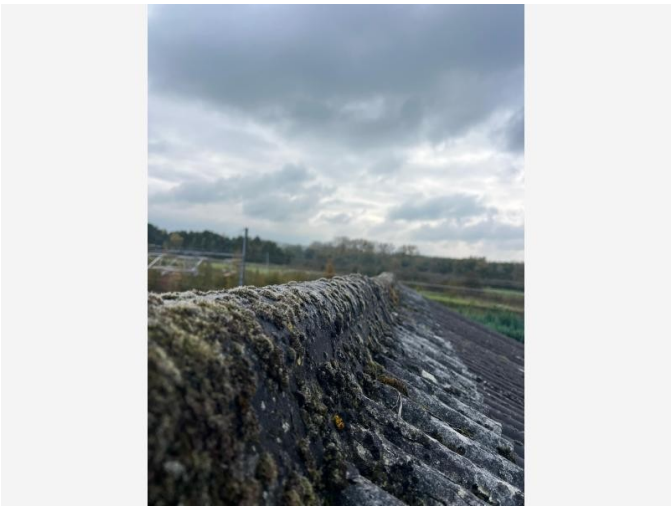
Fiche 1: Nokpannen dak tuinhuis

Eindbeoordeling materiaalrisico	Verhoogd materiaalrisico en/of verhoogde kans op vezelvrijgave

Gebondenheid	Categorie 1: hechtgebonden in oorsprong
Asbestsoort (vezeltype)	Alleen chrysotiel aanwezig
Asbestconcentratie	Laag (< 50%)
Afschermingsgraad van het gehele materiaal	Geheel of deels vrij aan de buitenlucht, maar geen contact met binnenlucht
Toestand van het materiaal	Matig beschadigd, matig verweerd

#	Type	Referentie	Resultaat
1.1	Puntmonster	02	Chrysotiel

Beschrijving	Nokpannen dak tuinhuis
Omgeving	Buiten
Primaire drager	Schuin dak
Asbestmateriaal	Dak- en gevelbekleding - Nok, windveer, boeiboord
Bindmiddel van asbestmateriaal	Cement
Gebondenheid op basis van bindmiddel	Hecht
Hoeveelheid (oppervlakte - aantal)	• 5,00 m^2 - 1 stuk
Totale oppervlakte	5,00 m^2
Eenvoudig bereikbaar	Ja
Bevestigingswijze	• Verlijmd, ingegoten, versmeerd
Identificatiemethode	Een monstername door de asbestdeskundige met laboanalyse door een asbestlabo.
Destructieve handeling voor identificatie	Nee
Opmerking	De hoeveelheid is een zo nauwkeurig mogelijke opmeting. Hieraan kunnen evenwel geen rechten worden ontleend.

Verwijderen

- Zorg voor een veilig beheer. Vermijd het beschadigen van het asbestmateriaal. Controleer de toestand jaarlijks op wijzigingen.
- Verwijder dit asbestmateriaal zo snel mogelijk. Volg de toestand goed op.
- Hemelwater dat afspoelt van asbestcement daken of gevels kan asbestdeeltjes bevatten. Gebruik het enkel voor gesloten circuits (bv. spoelen toiletten). Reinig na het vervangen van het dak of de gevel de dakgoten en regenwaterput of -ton om asbesthoudend sediment of slib te verwijderen

- Eenvoudige handelingen: mag via doe-het-zelf of door werknemer(s) met opleidingsattest eenvoudige handelingen
  Deze toepassing kan door een aannemer die over een opleidingsattest eenvoudige handelingen beschikt of door een particulier (doe-het-zelf), verwijderd worden indien er geen verhoogd risico op vrijgave van asbestvezels (max. concentratie 0,01 vezels/cm3 - CODEX Art. VI.3-54) ontstaat en de toepassing voorafgaand wordt gefixeerd/bevochtigd; de individuele elementen zonder machinale werktuigen (boormachine, slijpschijf, hogedrukreiniger,...) en zonder breken of gooien een voor een losgemaakt worden; en ten slotte dubbel en luchtdicht verpakt weggevoerd worden naar een erkend afvalpunt (recyclagepark).

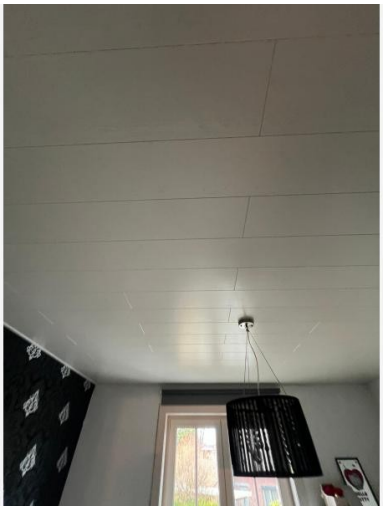
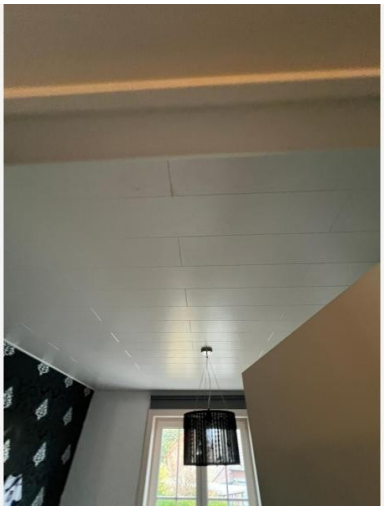
Fiche 6: Plafonds bestaande uit voorzetpanelen

De plafonds werden afgewerkt met niet-asbestverdachte voorzetpanelen die inspectie van de bedekte structuur (opbouw, pleisterwerk) verhinderen.

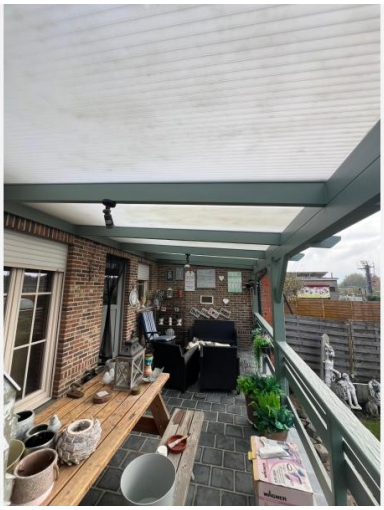
Fiche 7: Overkapping

Geen waarneembare asbestverdachte materialen aangetroffen.
