Asbestinventarisattest

Heidestraat 46, 1982 Zemst

Attestnummer : **20261119-000237.000**
Uitgegeven op : **19.11.2026**
Geldig tot : **19.11.2036**

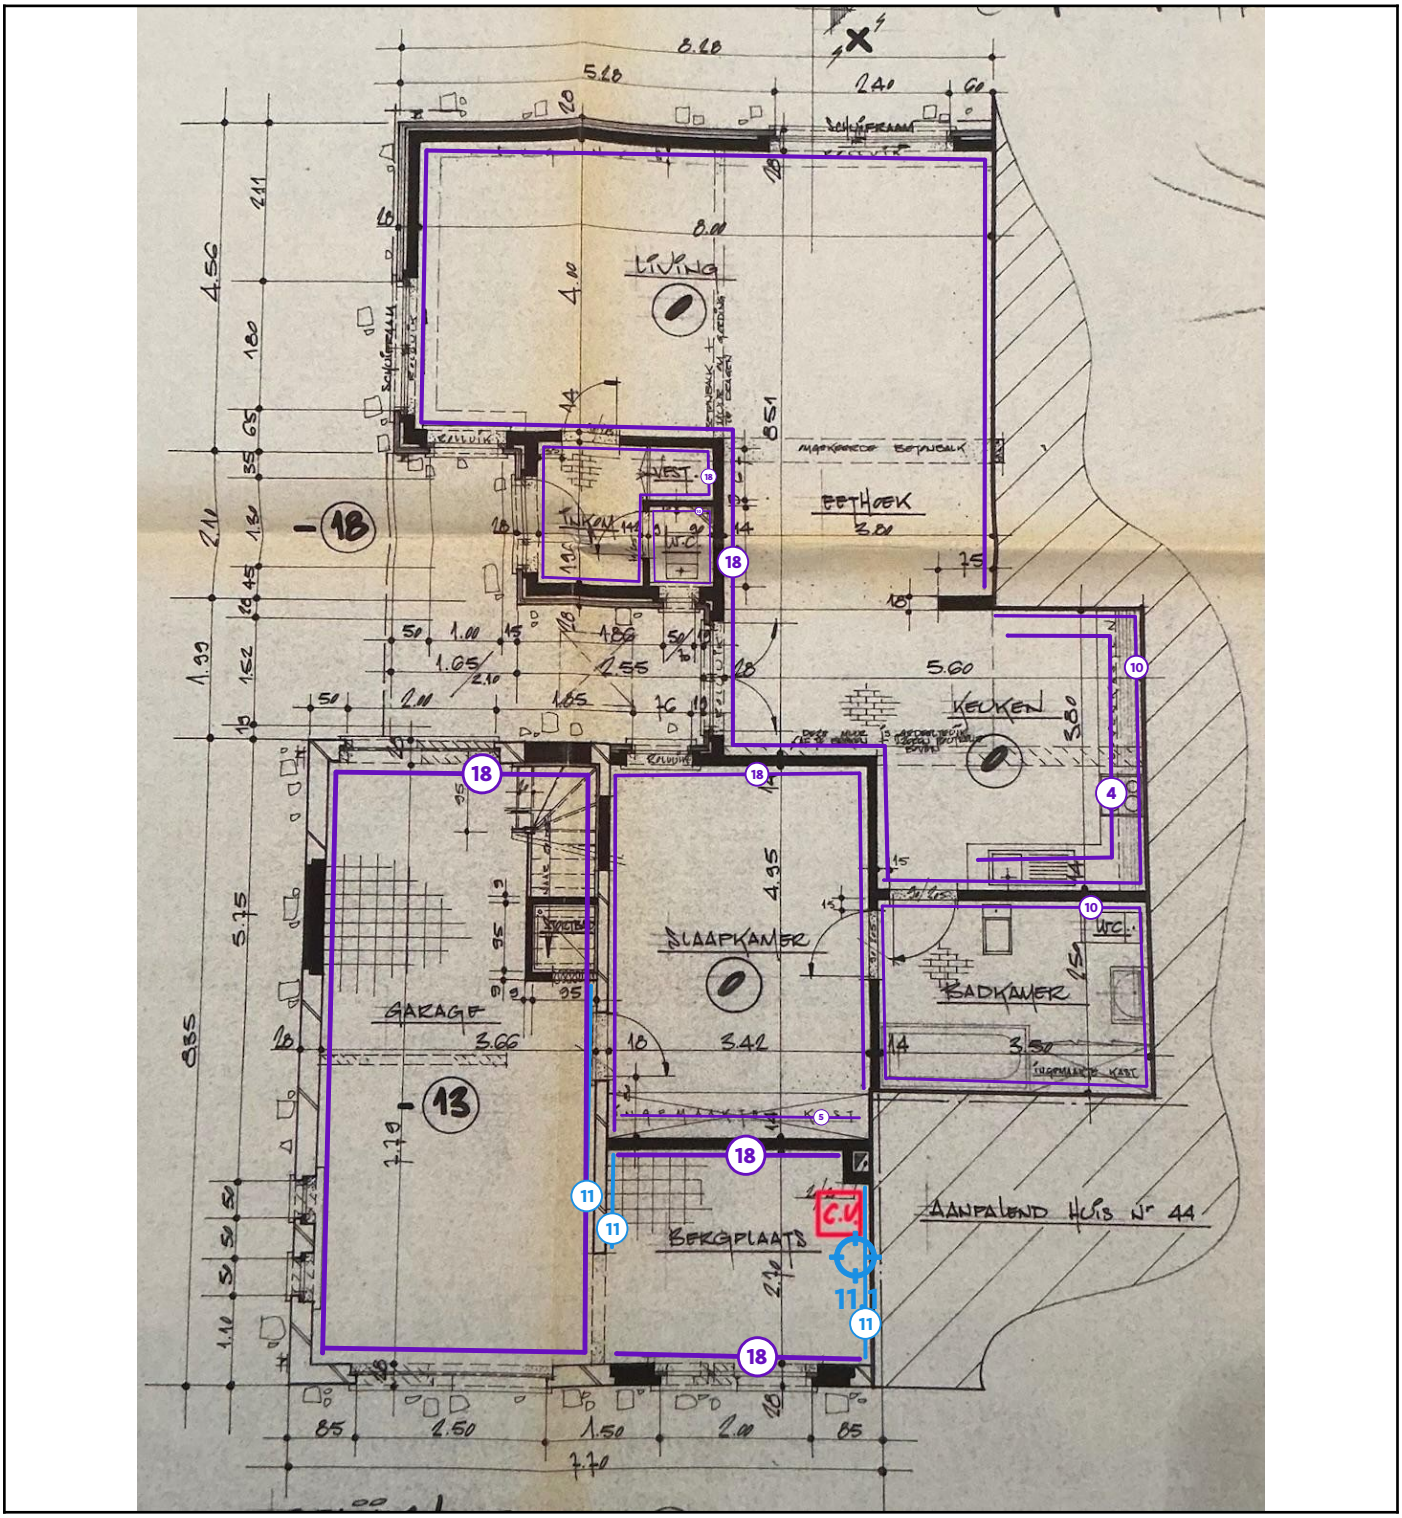
Plan 1.1: Gelijkvloers

5. Inbouw kasten	Advies	-
10. Tegellijm achter wandtegels & plinten	Advies	-
11. Pleisterwerk wanden	Geen asbest	-
11.1 Code: M01	Mengmonster	-
18. Pleisterwerk - Niet aanwezig	Overige ruimte of materiaal	-

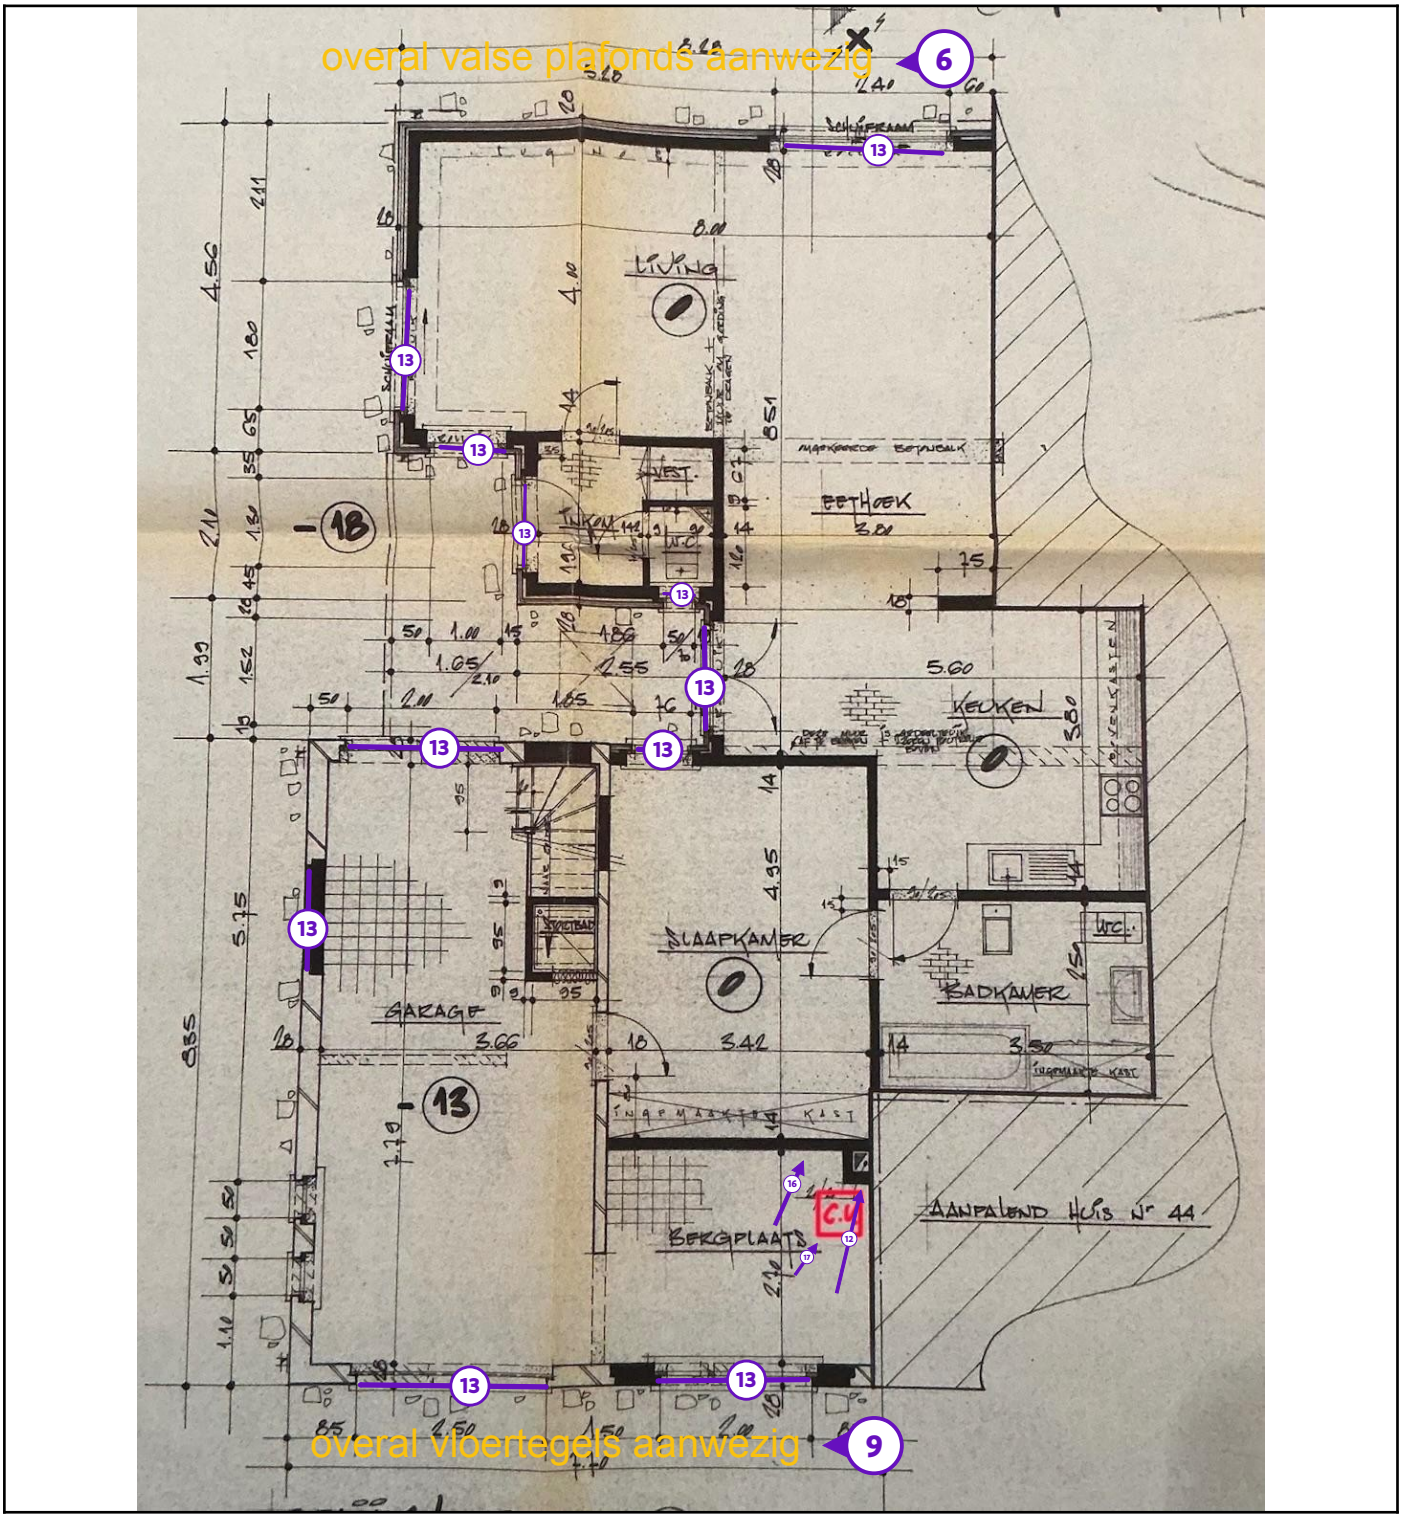
Plan 1.2: Gelijkvloers

9. Tegellijm onder vloertegels	Advies	-
12. Rookgaskanalen - niet verdacht	Overige ruimte of materiaal	-
13. Afkitting ramen siliconen	Overige ruimte of materiaal	-
16. Leidingisolatie - niet verdacht	Overige ruimte of materiaal	-
17. Brander/CV-ketel - Isolatie/pakkingen	Overige ruimte of materiaal	-

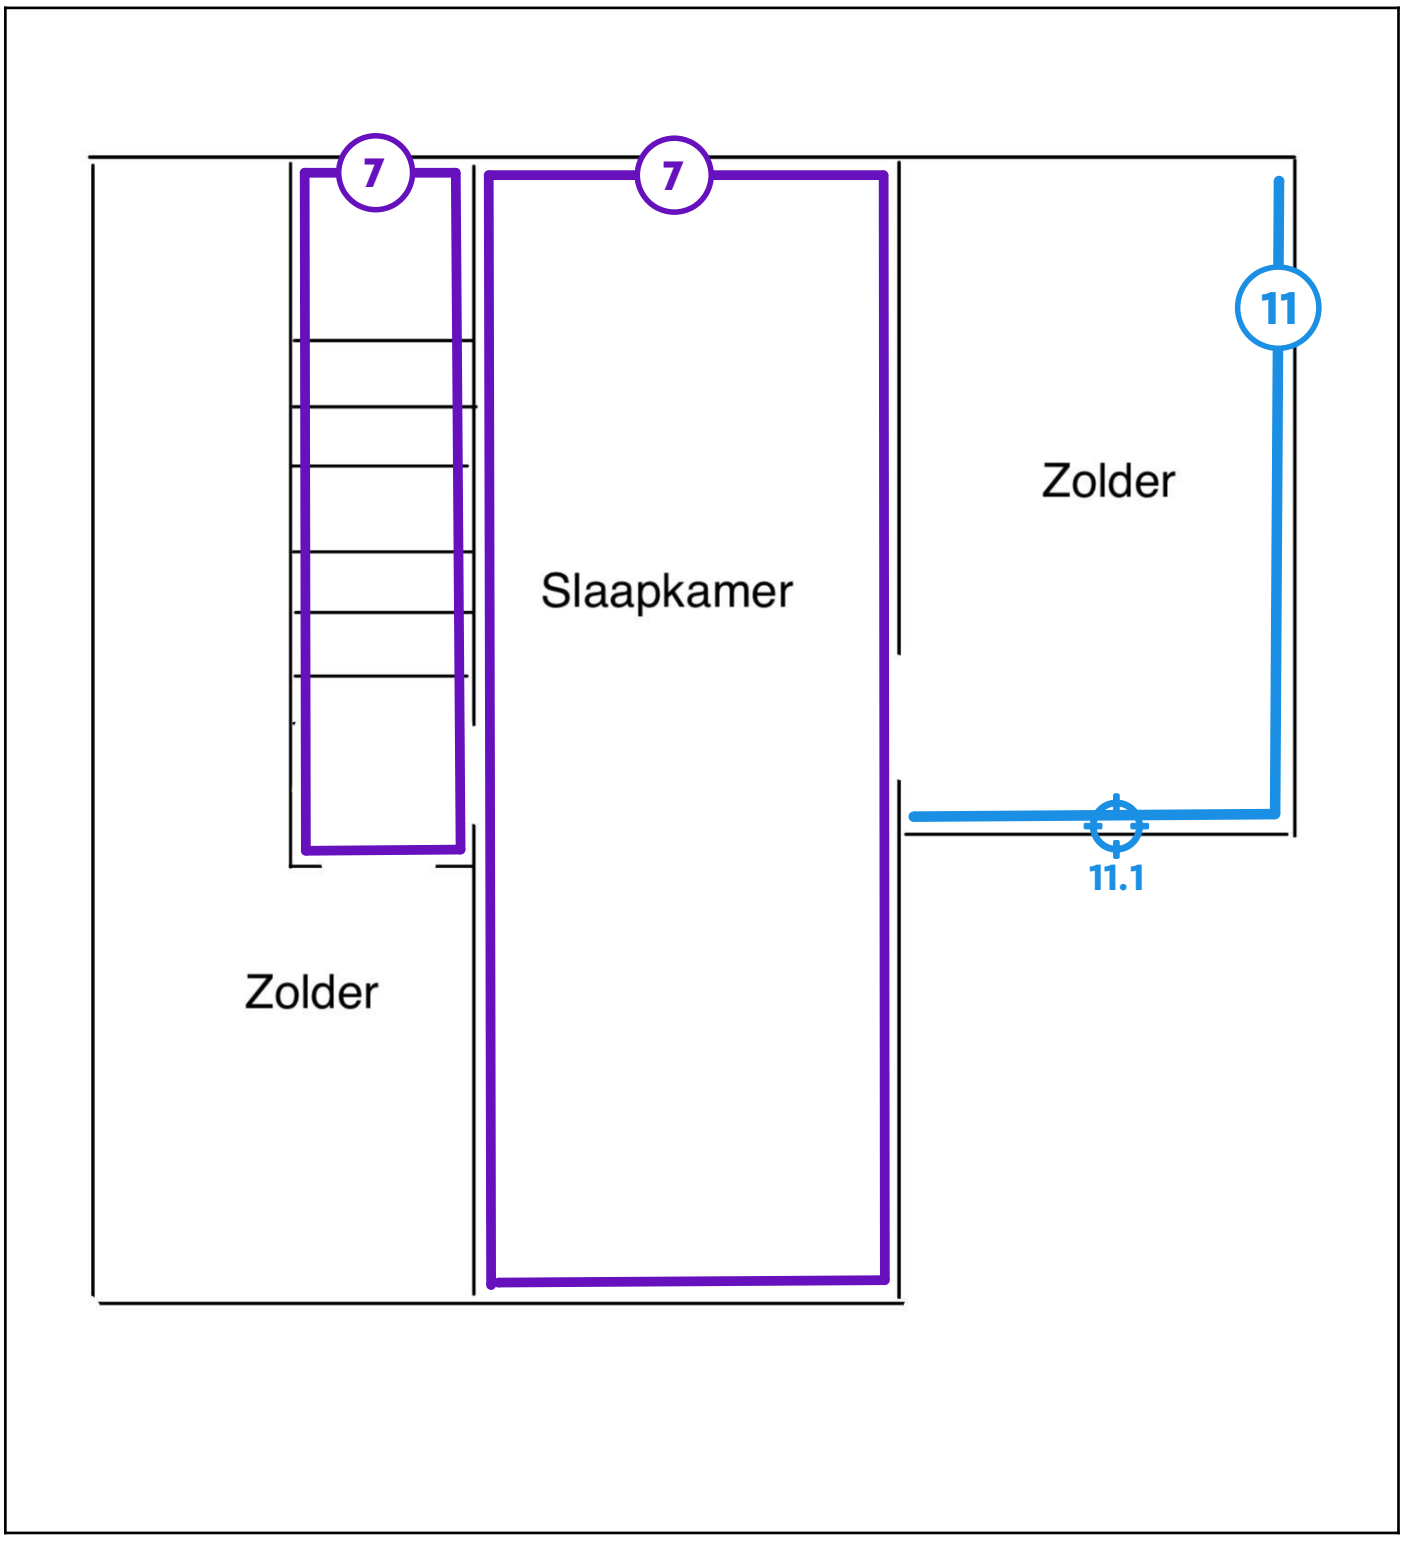
Plan 1.3: Eerste verdieping

7. Valse wand(en)/voorzetwand(en) - Gipskarton-Pvc-hout	Advies	-
11. Pleisterwerk wanden	Geen asbest	-
11.1 Code: M01	Mengmonster	-

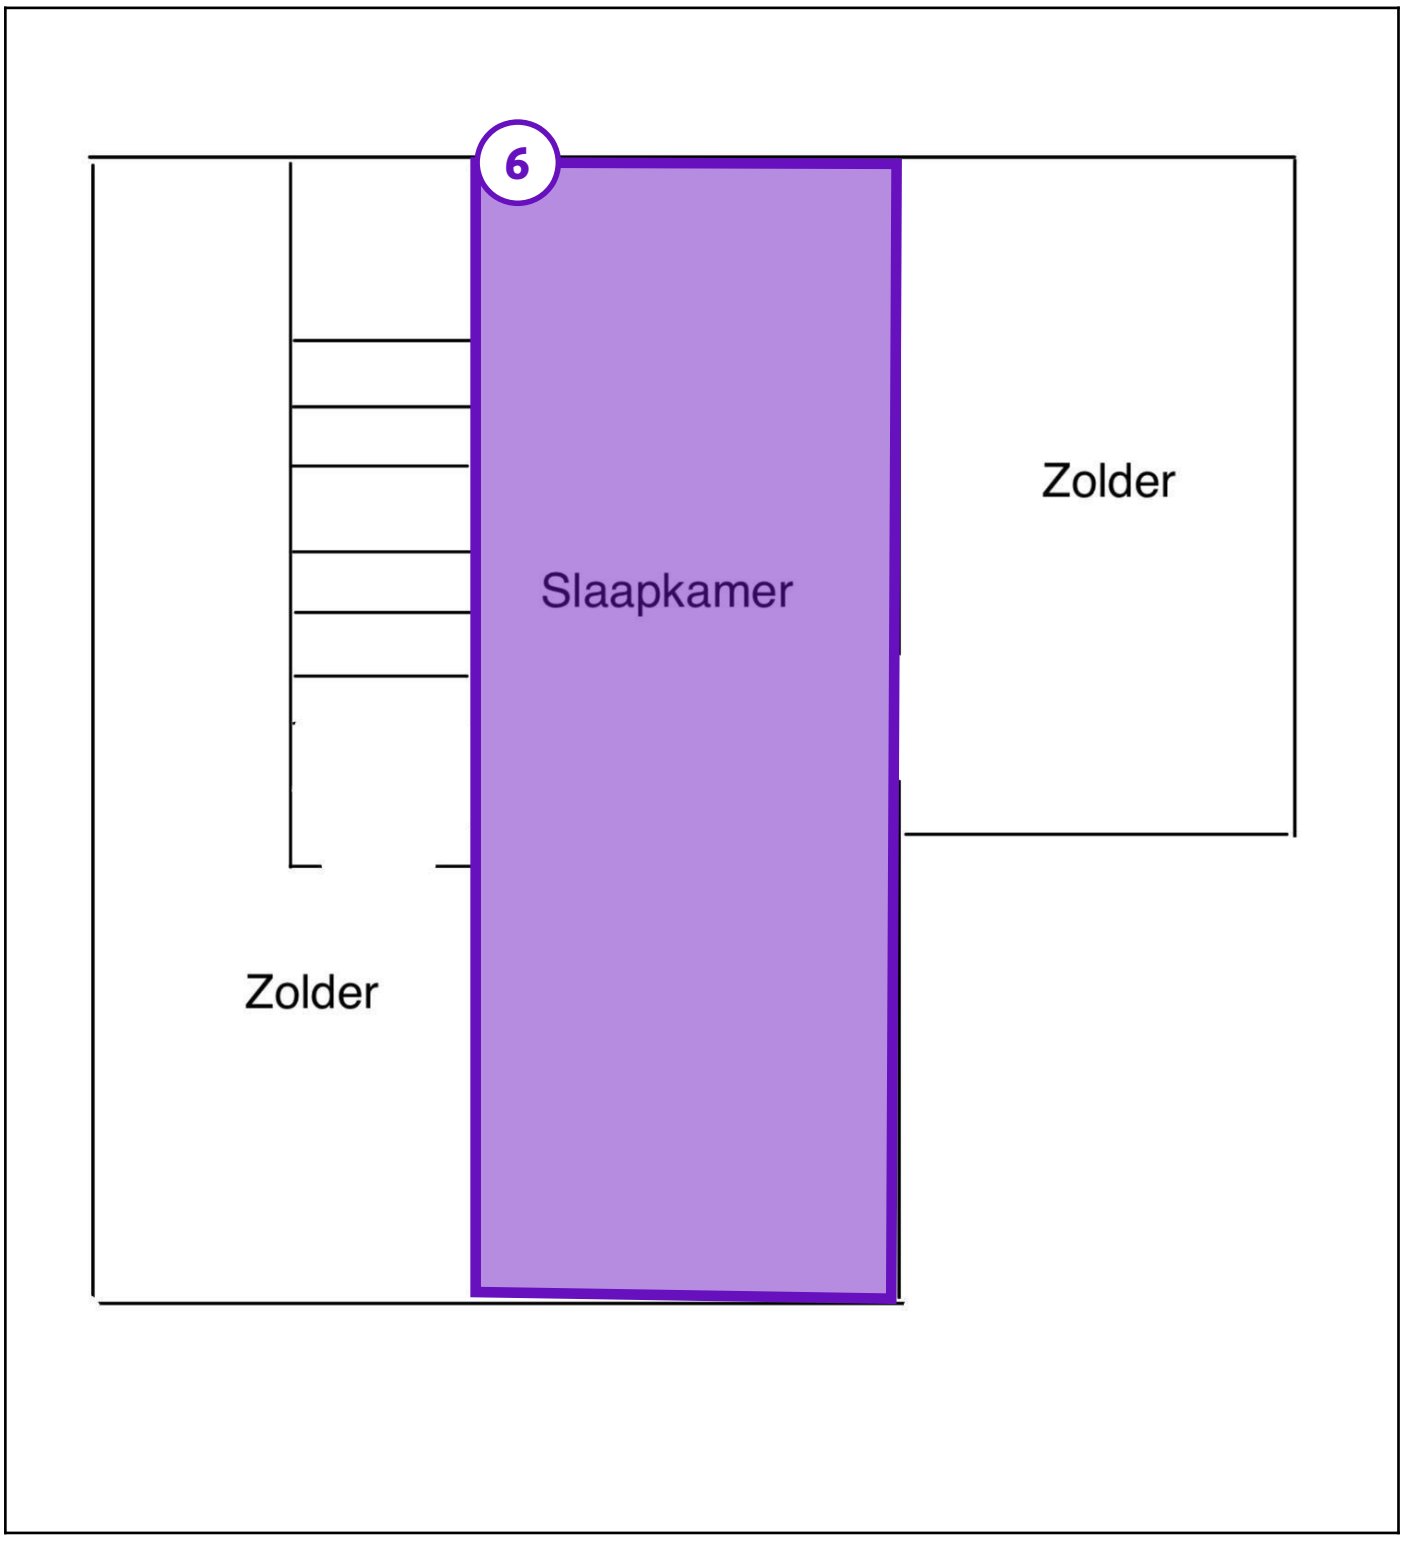
Plan 1.4: Eerste verdieping

Beschrijving	Type	Actie
6. Plafondafwerking in hout	Advies	-

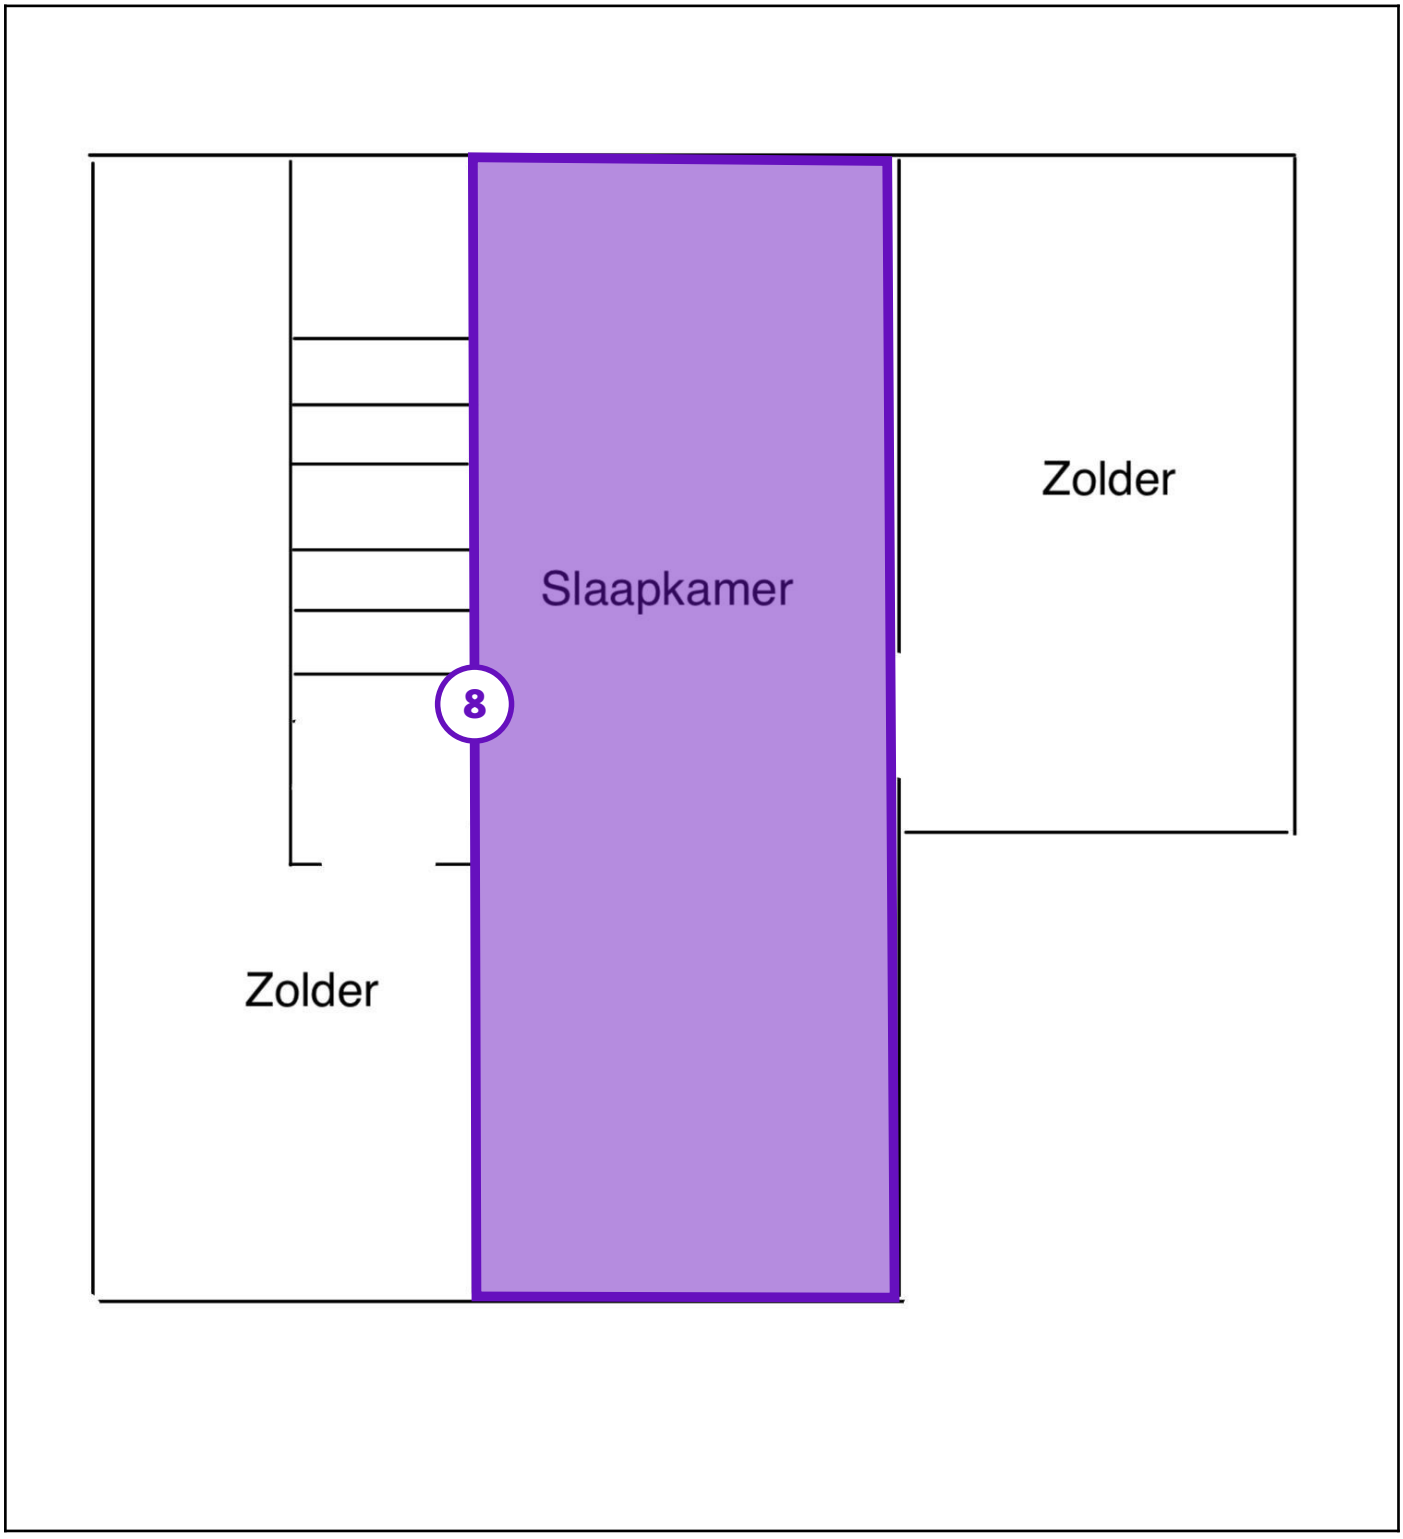
Plan 1.5: Eerste verdieping

Beschrijving	Type	Actie
8. Vloerbekleding - Niet verdacht	Advies	-

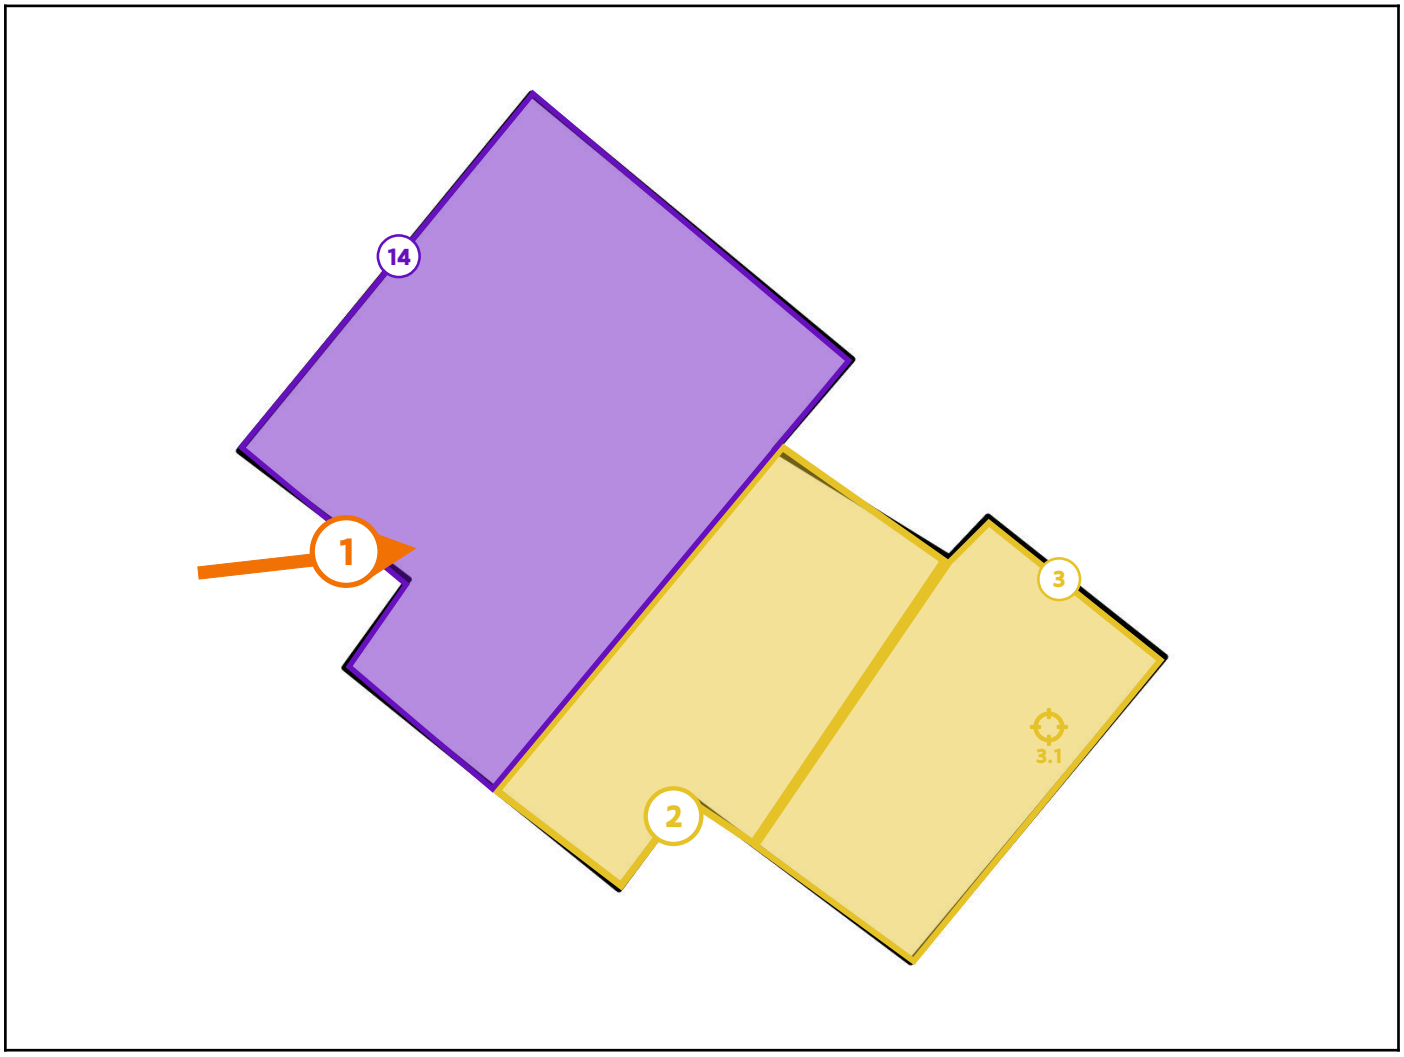
Plan 1.6: Woning plan

Beschrijving	Type	Actie
1. Schouwbuis in gesloten systeem	Asbestmateriaal	Verwijderen
2. Dakbedekking - Roofing	Asbestmateriaal	Zorgvuldig beheren
3. Onderdak cementplaat	Asbestmateriaal	Zorgvuldig beheren
3.1 Code: M02	Puntmonster	-
14. Onderdak - niet verdacht	Overige ruimte of materiaal	-

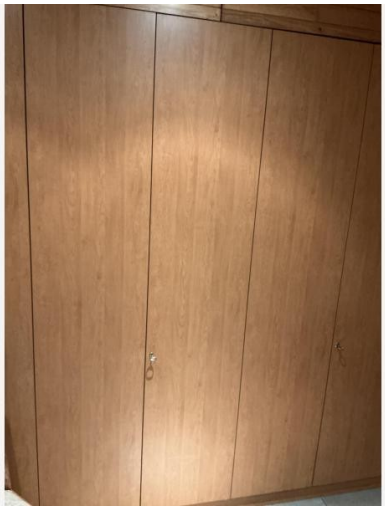
Fiche 5: Inbouw kasten

Er zijn inbouwkasten geplaatst. Zonder destructie is het niet mogelijk om na te gaan of er asbestverdachte materialen aanwezig zijn achter de inbouwkasten. De inbouwkasten zelf zijn niet asbestverdacht

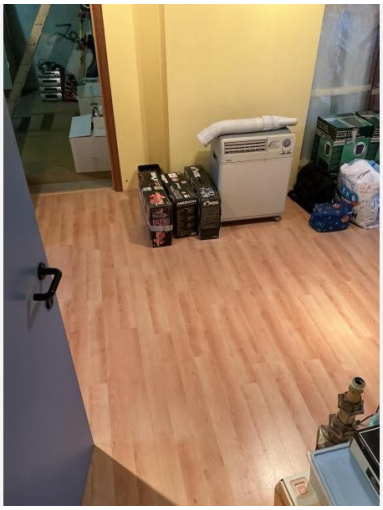
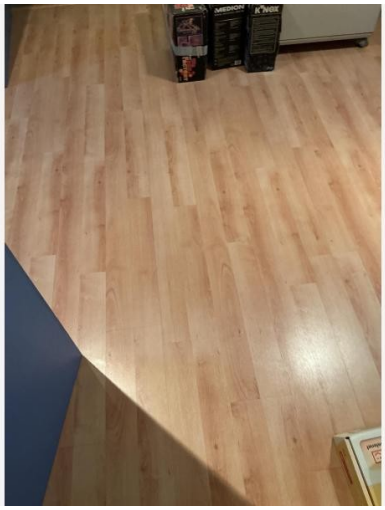
Fiche 8: Vloerbekleding - Niet verdacht

De aanwezige vloerbekleding is niet asbestverdacht. De onderliggende laag was echter niet inspecteerbaar zonder destructie tijdens de inspectie. Mogelijk is de onderliggende laag asbestverdacht.

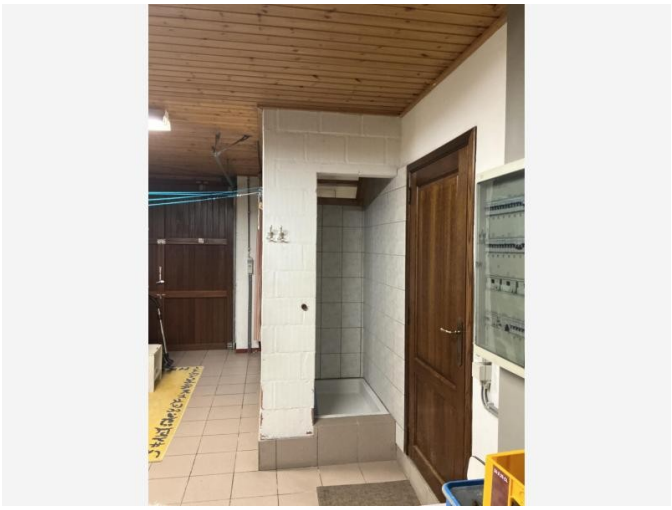
Fiche 10: Tegellijm achter wandtegels & plinten

Op moment van de inspectie kon niet worden nagegaan of de tegellijm achter de muurtegels/plinten asbestverdacht is. Bij renovatie of verwijdering van de tegels dient het materiaal te worden geanalyseerd voor de werken van start gaan.

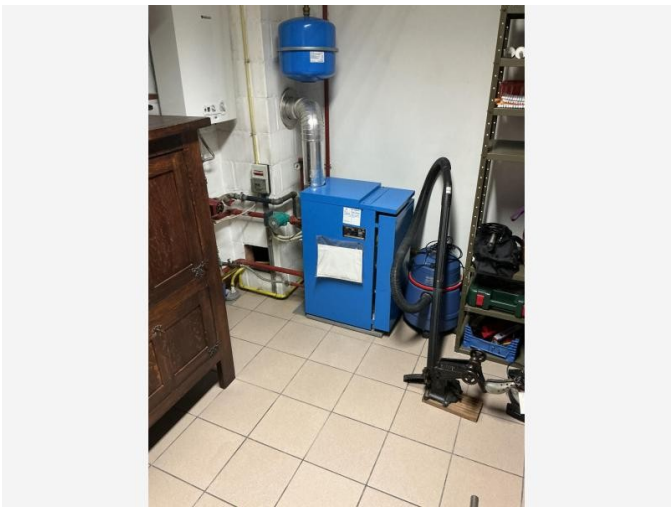
Beschrijving	Notitie	Terug te vinden op plannen
Fiche 17: Brander/CV-ketel - Isolatie/pakkingen	Mogelijk bevat de brander/CV-ketel asbestverdachte isolatie en/of pakkingen. Inspectie zonder demontage was niet mogelijk op moment van de inspectie. Ketel is van bouwjaar 1994	Plan 1.2: Gelijkvloers

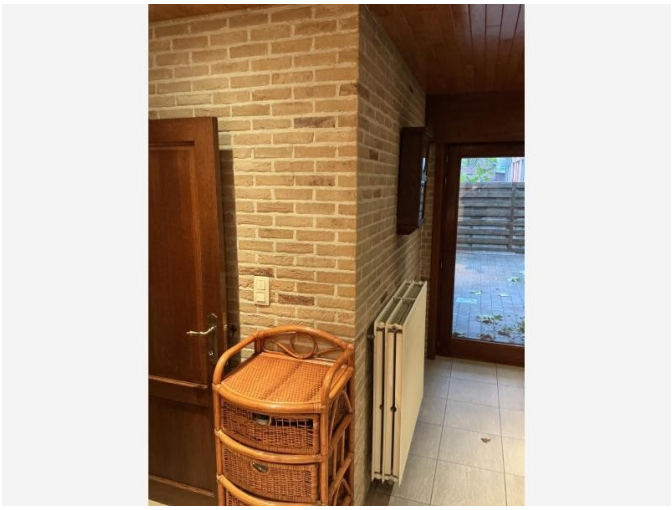
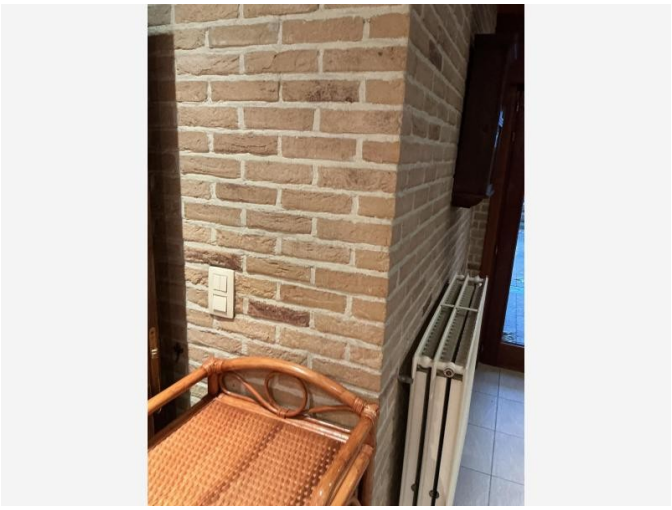
Beschrijving	Notitie	Terug te vinden op plannen
Fiche 18: Pleisterwerk - Niet aanwezig	Geen pleisterwerken aanwezig.	Plan 1.1: Gelijkvloers
Fiche 19: Liftinfrastructuur - niet aanwezig		-
