# Asbestinventarisattest

Prins Albertlei 11, 2920 Kalmthout

Attestnummer : **20261120-000151.000**
Uitgegeven op : **20.11.2026**
Geldig tot : **20.11.2036**

**Asbestveilig** (maar niet asbestvrij)

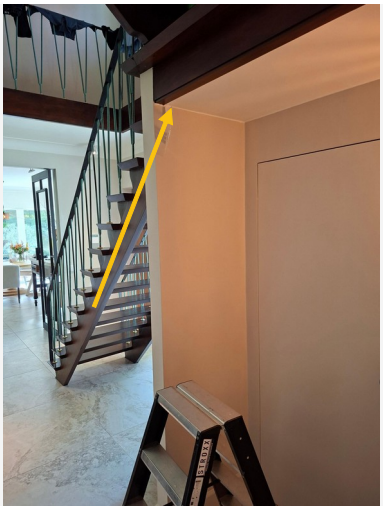
| # | Type | Referentie | Resultaat |
|---|---|---|---|
| 5.1 | Mengmonster | 4. Bezetting kroonlijst | Geen asbest |

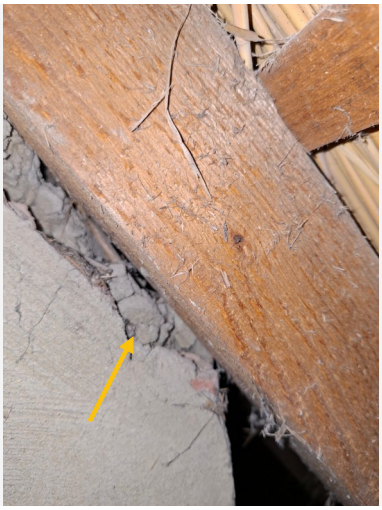
| # | Type | Referentie | Resultaat |
|---|---|---|---|
| 7.1 | Mengmonster | 1. Bezetting muren | Geen asbest |

| **Beschrijving** | Bezetting wanden |

| **Opmerking** | De hoeveelheid is vermoedelijk. |
