Asbestinventarisattest

Beauvoislaan 49, 2920 Kalmthout

Attestnummer : **20261118-000128.000**
Uitgegeven op : **18.11.2026**
Geldig tot : **18.11.2036**

Niet-asbestveilig

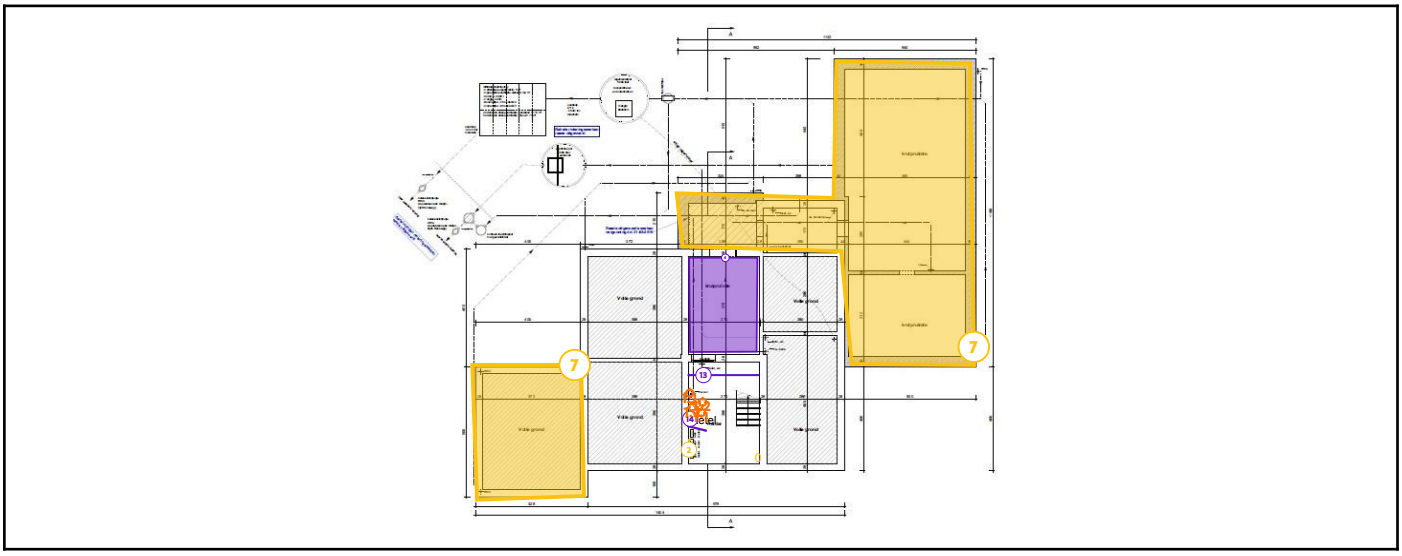
Plan 1.1: Fundering

Beschrijving	Type	Actie
1. Leidingisolatie met gips buizen en bochten	Asbestmateriaal	Verwijderen
1.1 Code: 3. Gipsisolatie rechte buizen	Mengmonster	-
1.2 Code: 4. Gipsisolatie bochten	Mengmonster	-
2. Bakeliet - verdeelkast	Asbestmateriaal	Zorgvuldig beheren
3. Bakeliet lichtschakelaar	Asbestmateriaal	Zorgvuldig beheren
4. Kruipkelder	Beperking	-
7. Aanbouw keuken, veranda en gedeelte rechts	Uitsluiting	-
13. Leidingisolatie (niet asbestverdacht)	Overige ruimte of materiaal	-
14. Rookgaskanaal binnen	Overige ruimte of materiaal	-

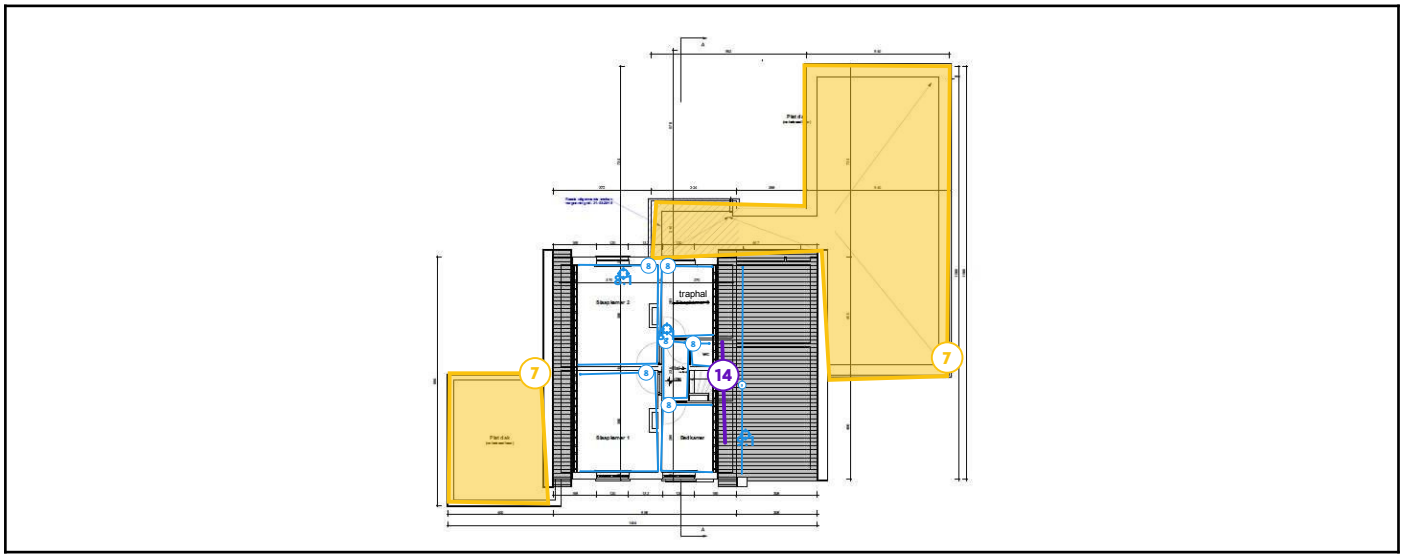
Plan 1.3: 1ste verdieping

Beschrijving	Type	Actie
7. Aanbouw keuken, veranda en gedeelte rechts	Uitsluiting	-
8. Bezetting muren	Geen asbest	-
8.1 Code: 1. Bezetting muren	Mengmonster	-
9. Leidingisolatie met roofing	Geen asbest	-
9.1 Code: 5. Leidingisolatie met roofing	Puntmonster	-
14. Rookgaskanaal binnen	Overige ruimte of materiaal	-

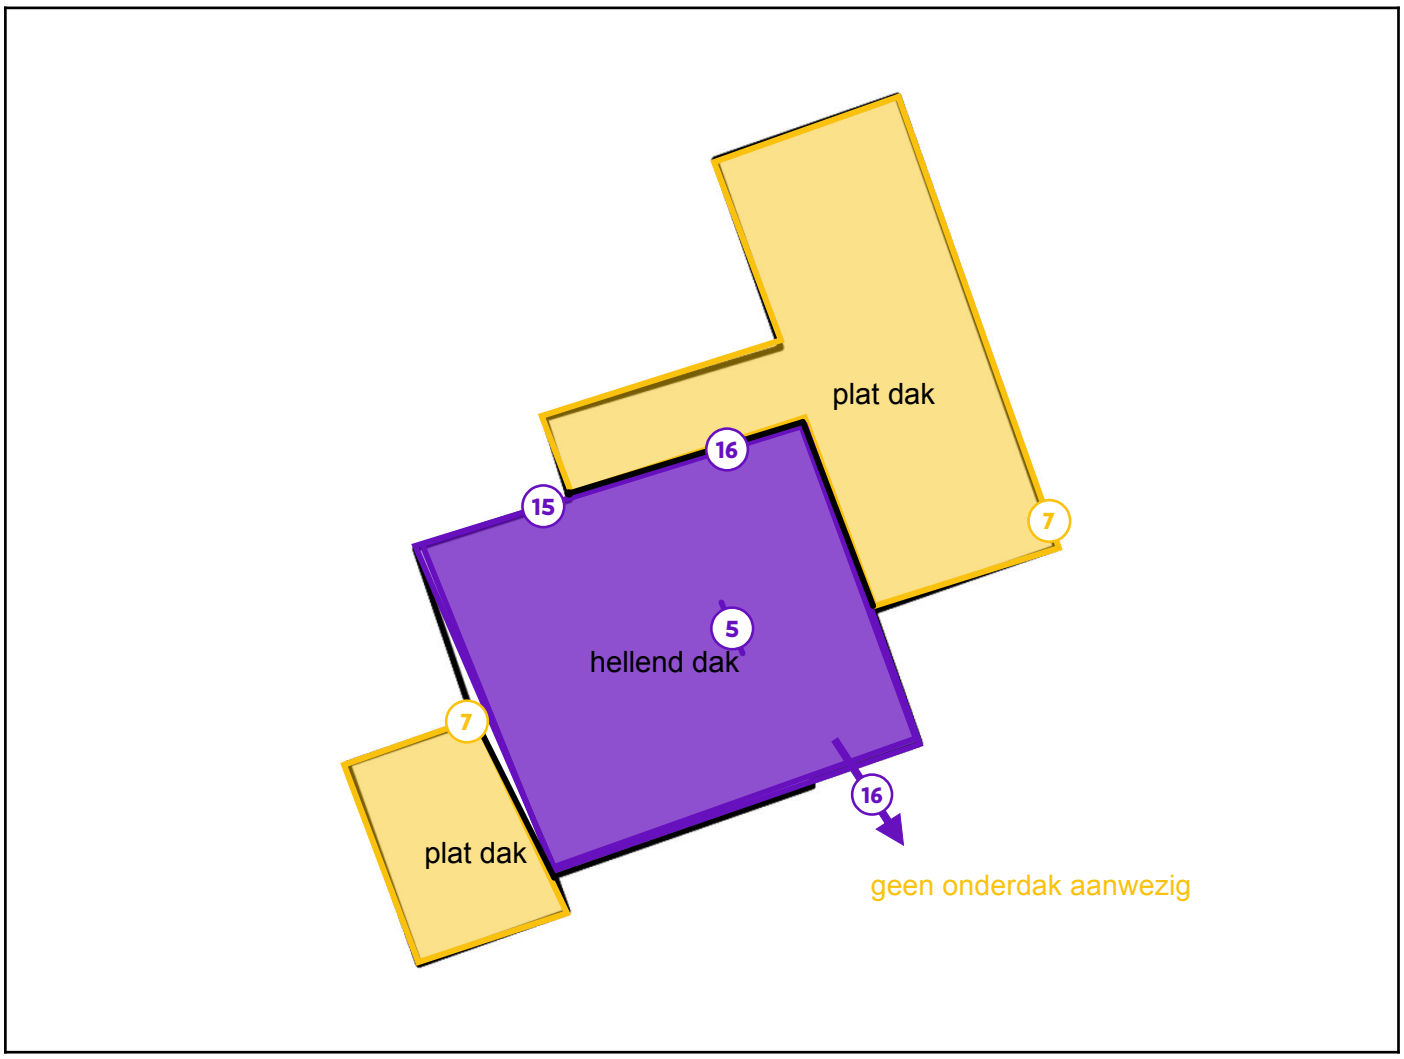
Plan 1.5: Dakplan

Beschrijving	Type	Actie
5. Schouw	Beperking	-
7. Aanbouw keuken, veranda en gedeelte rechts	Uitsluiting	-
15. Dakbedekking met pannen	Overige ruimte of materiaal	-
16. Onderdak (niet aanwezig)	Overige ruimte of materiaal	-

Uitleg van de asbestdeskundige: Schouw niet kunnen waarnemen is hoger dan 3.5 meter. In deze schouw kan nog een asbestverdachte buis zitten, gelieve dit bij een destructief onderzoek verder te onderzoeken.

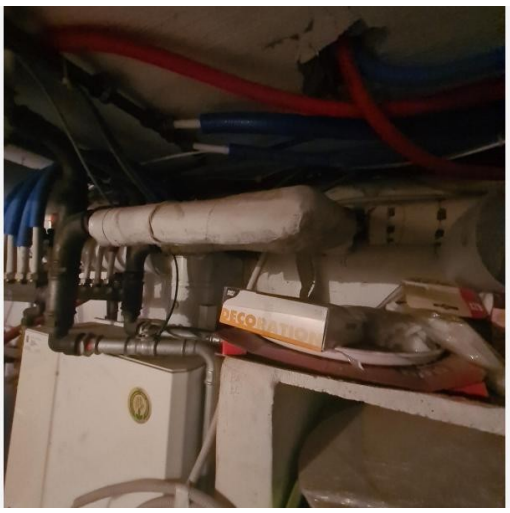
Fiche 1: Leidingisolatie met gips buizen en bochten

Het asbestmateriaal valt onder de mijlpaal van 2034.

Eindbeoordeling materiaalrisico	Verhoogd materiaalrisico en/of verhoogde kans op vezelvrijgave

Gebondenheid	Categorie 2: niet-hechtgebonden met matrix
Asbestsoort (vezeltype)	Amfibool aanwezig, uitgezonderd crocidoliet
Asbestconcentratie	Hoog (>= 50%)
Afschermingsgraad van het gehele materiaal	Geheel of deels vrij aan de binnenlucht, maar geen contact met binnenluchtstromen
Toestand van het materiaal	Licht beschadigd, licht verweerd. Intacte calciumsilicaatplaat of materiaal met categorie 3-gebondenheid

#	Type	Referentie	Resultaat
1.1	Mengmonster	3. Gipsisolatie rechte buizen	Amosiet
1.2	Mengmonster	4. Gipsisolatie bochten	Amosiet

Beschrijving	Leidingisolatie met gips buizen en bochten
Omgeving	Binnen
Primaire drager	HVAC infrastructuur en uitrusting
Asbestmateriaal	In-situ afwerkingslagen - Thermische isolatie
Bindmiddel van asbestmateriaal	Gips - kalk
Gebondenheid op basis van bindmiddel	Niet-hechtgebonden
Hoeveelheid (lengte - omtrek - dikte - aantal)	• 2,00 m - 11,00 cm - 1,00 cm - 1 stuk • 0,50 m - 11,00 cm - 1,00 cm - 2 stuks
Totaal volume	0,003 m^3
Eenvoudig bereikbaar	Ja
Bevestigingswijze	• Verlijmd, ingegoten, versmeerd
Identificatiemethode	Een monstername door de asbestdeskundige met laboanalyse door een asbestlabo.
Destructieve handeling voor identificatie	Nee
Opmerking	De hoeveelheid is vermoedelijk. De leidingen zijn in de kelder, thv de verwarmingsketel.

Verwijderen

- Zorg voor een veilig beheer. Vermijd het beschadigen van het asbestmateriaal. Controleer de toestand jaarlijks op wijzigingen.
- Scherm in afwachting van verwijdering het asbestmateriaal af van luchtstromingen en verstoring: bijvoorbeeld door het te verpakken, te fixeren, af te dekken, signalisatie - afbakening aan te brengen, ...

- Hermetische zone (erkend asbestverwijderaar)
  Bij het uitvoeren van hermetische zone is het verplicht om deze te laten uitvoeren door een erkend asbestverwijderaar. De werknemers moeten in het bezit zijn van een opleidingsattest, ook is het gebruik van de juiste persoonlijke beschermingsmiddelen (PBM's) verplicht om blootstelling aan asbestvezels te voorkomen.

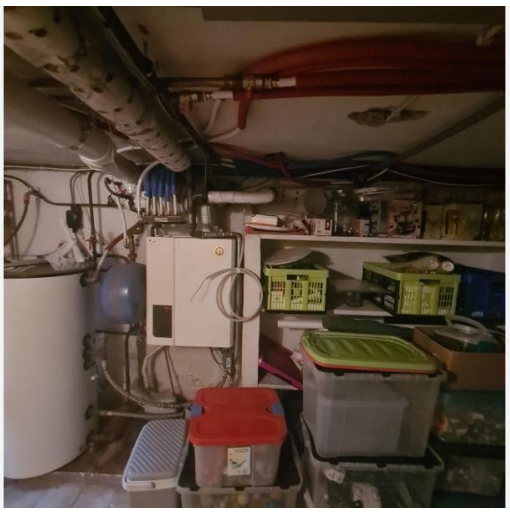
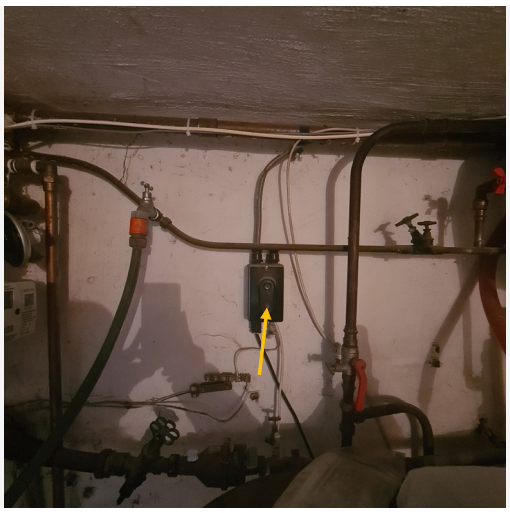
Fiche 2: Bakeliet - verdeelkast

Het asbestmateriaal valt onder de mijlpaal van 2040.

Eindbeoordeling materiaalrisico	Laag materiaalrisico en/of verlaagde kans op vezelvrijgave

Gebondenheid	Categorie 1: hechtgebonden in oorsprong
Asbestsoort (vezeltype)	Crocidoliet aanwezig
Asbestconcentratie	Laag (< 50%)
Afschermingsgraad van het gehele materiaal	Geheel of deels vrij aan de binnenlucht, maar geen contact met binnenluchtstromen
Toestand van het materiaal	Onbeschadigd, niet verweerd

Beschrijving	Bakeliet - verdeelkast
Omgeving	Binnen
Primaire drager	Communicatie en elektrische infrastructuur en uitrusting
Asbestmateriaal	Plaat, paneel, tablet - Type Bakeliet
Bindmiddel van asbestmateriaal	Kunststof of -hars
Gebondenheid op basis van bindmiddel	Hecht
Hoeveelheid (oppervlakte - dikte - aantal)	• 0,10 m^2 - 1,00 cm - 10 stuks
Totaal volume	0,01 m^3
Eenvoudig bereikbaar	Ja
Bevestigingswijze	• Geschroefd
Identificatiemethode	De asbestdeskundige beoordeelt het materiaal als asbestverdacht en dus asbesthoudend, en dit zonder monstername. Motivatie: De monstername brengt andere schade aan dan schade die inherent is aan de monstername.
Destructieve handeling voor identificatie	Nee
Opmerking	Is aanwezig in de kelder.

Zorgvuldig beheren

- Zorg voor een veilig beheer. Vermijd het beschadigen van het asbestmateriaal. Controleer de toestand jaarlijks op wijzigingen.
- Voer bijkomende staalname(s) uit.

- Eenvoudige handelingen: mag via doe-het-zelf of door werknemer(s) met opleidingsattest eenvoudige handelingen
  Bij het uitvoeren van eenvoudige handelingen, zoals toegestaan via doe-het-zelfmethoden of door werknemers met een opleidingsattest, is het gebruik van de juiste persoonlijke beschermingsmiddelen (PBM's) verplicht om blootstelling aan asbestvezels te voorkomen. Wij adviseren echter om asbest te laten verwijderen door een werknemer met opleidingscertificaat. Maar het is ook toegestaan via de doe-het-zelfmethode, mits de juiste voorzorgsmaatregelen en PBM's in acht worden genomen. De te gebruiken PBM's zijn:

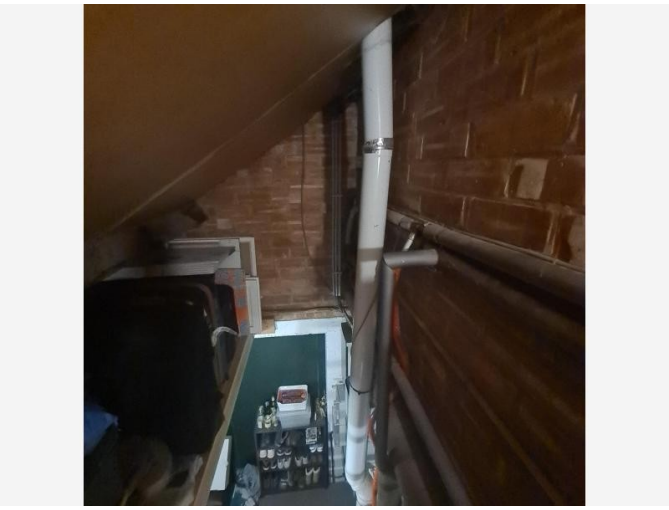
Beschrijving	Notitie	Terug te vinden op plannen
Fiche 16: Onderdak (niet aanwezig)	Ter hoogte van de fietsenberging heb ik dit kunnen vaststellen. Gelieve bij een destructief onderzoek heel het dak te onderzoeken.	Plan 1.5: Dakplan
Fiche 17: Lift	In het appartement is er geen lift aanwezig.	-
