Asbestinventarisattest

Oude Mechelsebaan 405, 3201 Aarschot

Attestnummer : **20240308-000316.000**
Uitgegeven op : **08.03.2024**
Geldig tot : **08.03.2029**

Niet-asbestveilig

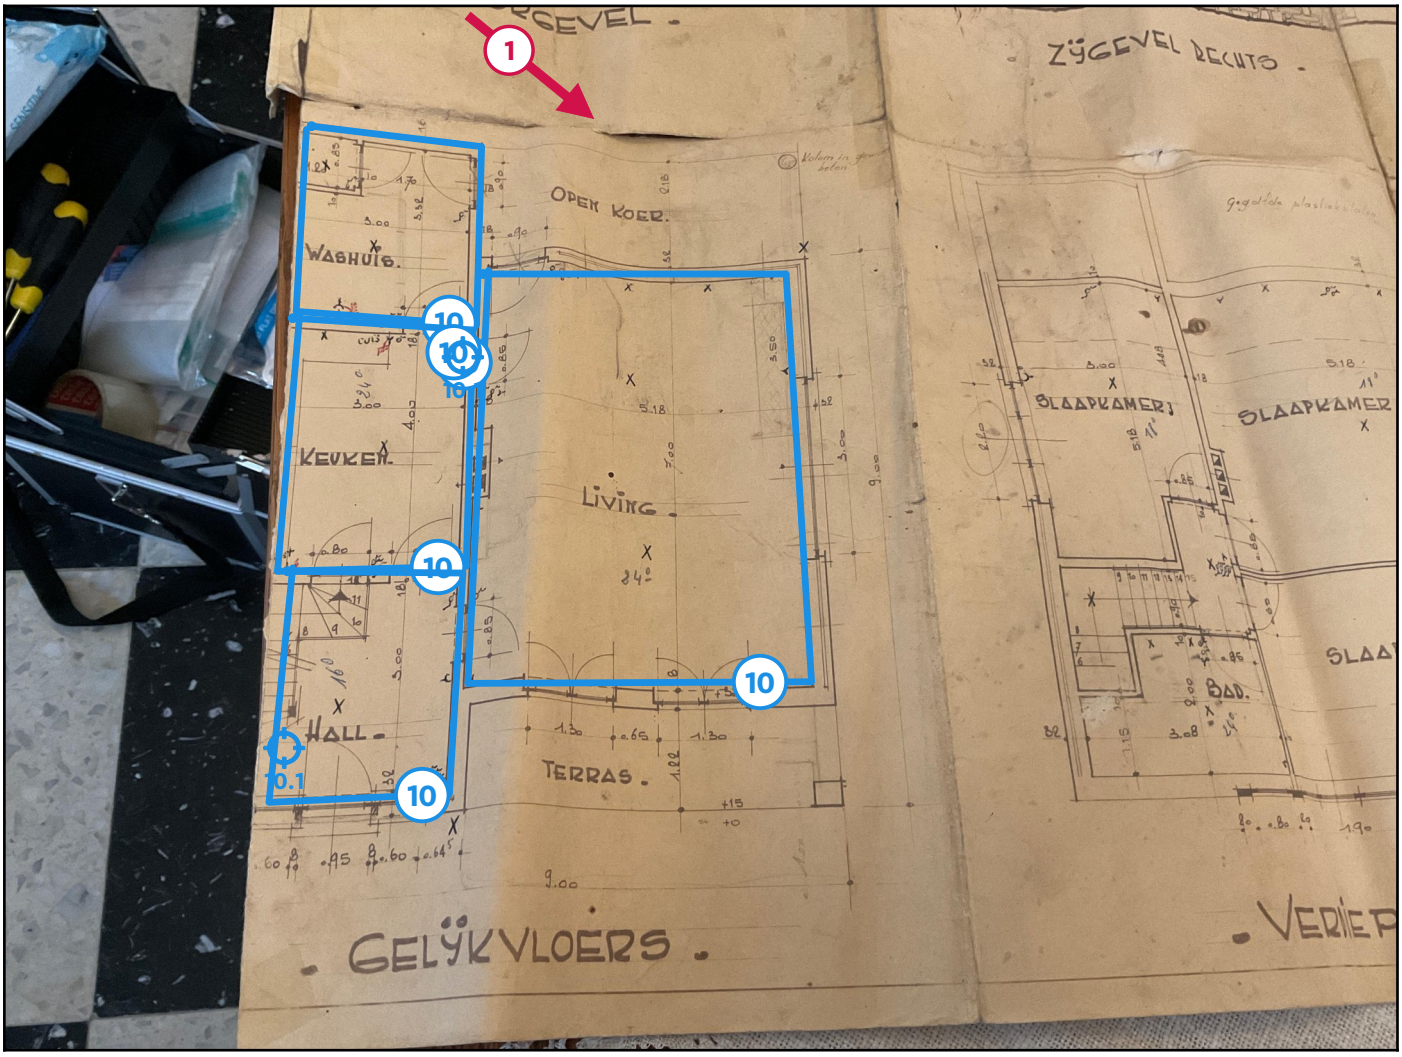
Plan 1.1: Gelijkvloers

Beschrijving	Type	Actie
1. Buizen	Asbestmateriaal	Dringend verwijderen
10. Bepleistering muur	Geen asbest	-
10.1 Code: M1	Mengmonster	-

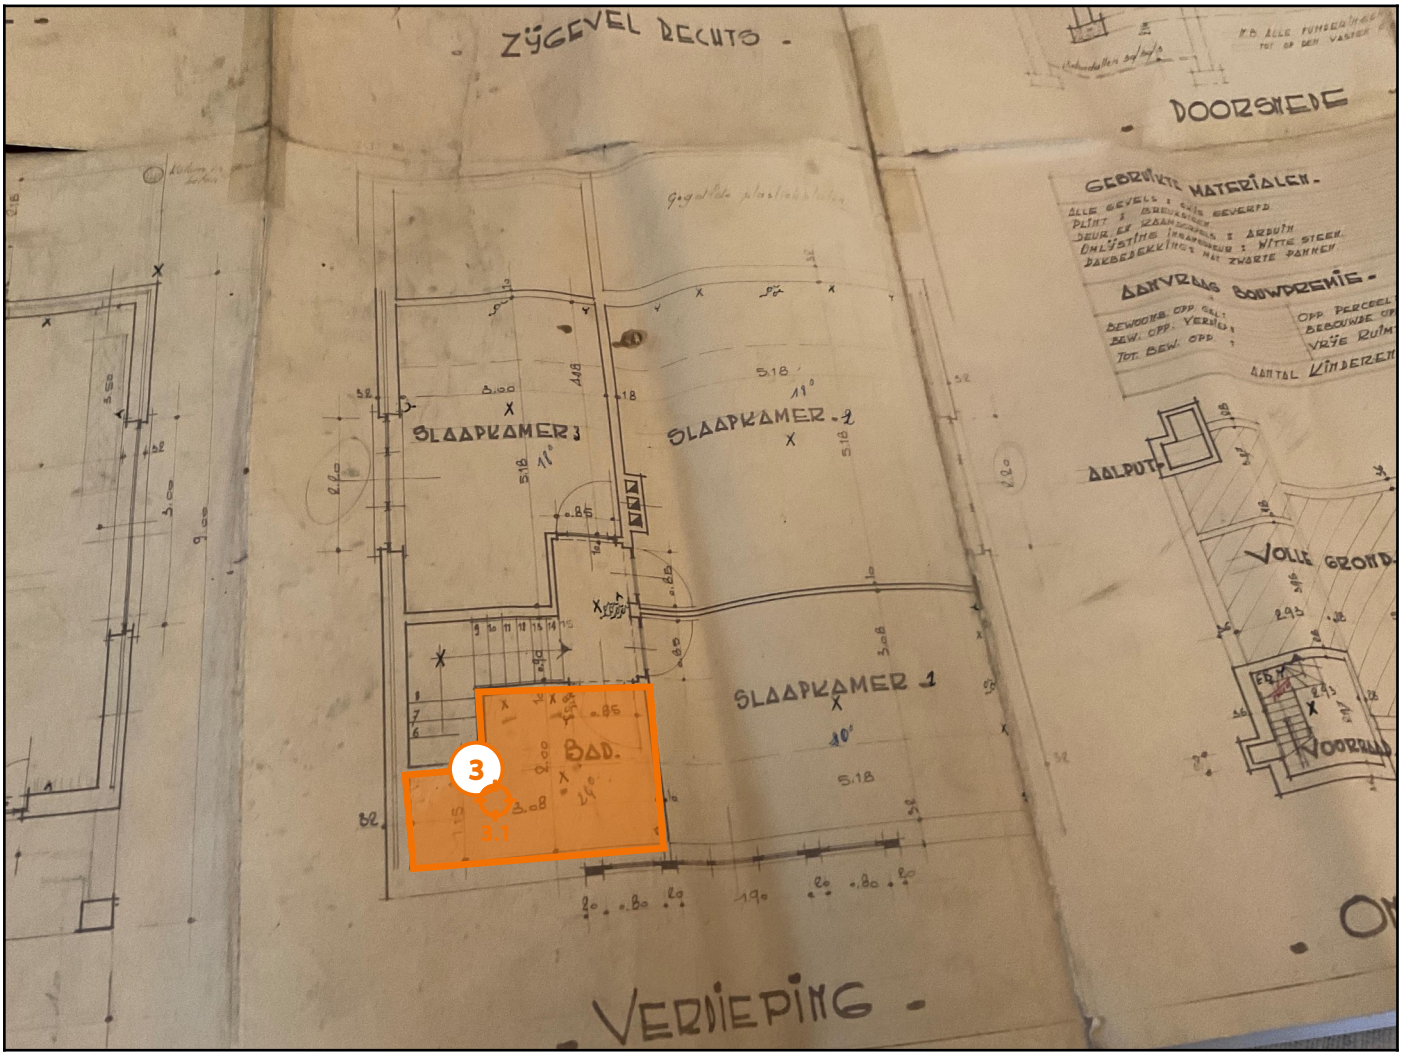
Plan 1.7: verdieping

Beschrijving	Type	Actie
3. Vinyltegel	Asbestmateriaal	Verwijderen
3.1 Code: M8	Puntmonster	-

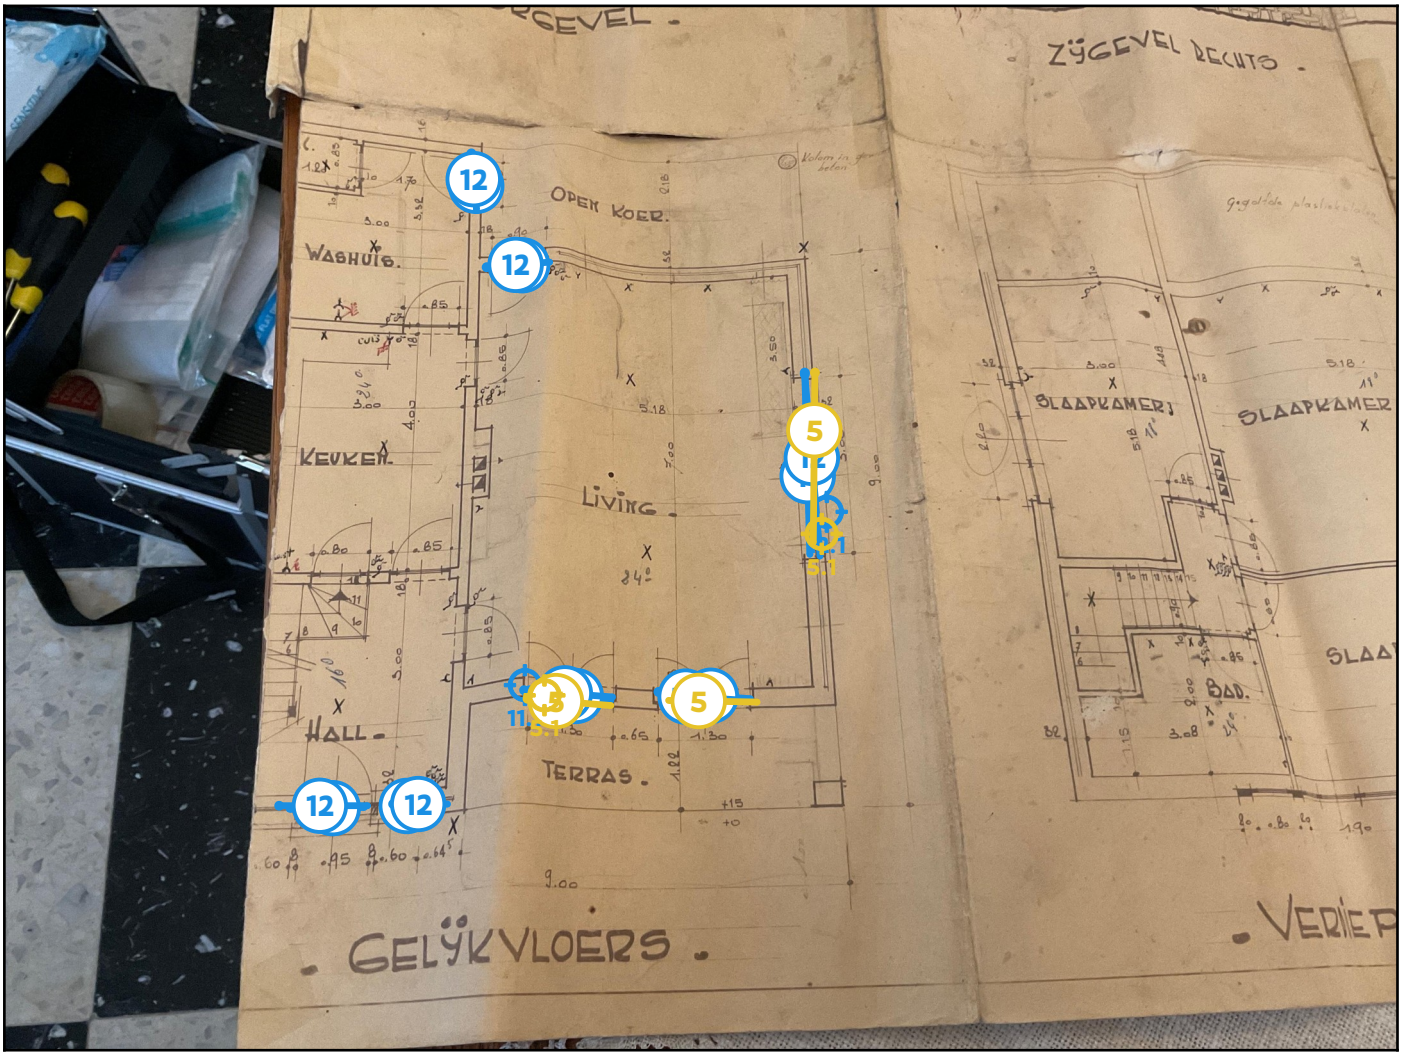
Plan 1.8: Gelijkvloers

Beschrijving	Type	Actie
5. Mastiek buitenkant rolluiken	Asbestmateriaal	Zorgvuldig beheren
5.1 Code: M6	Mengmonster	-
11. Kit ramen binnen	Geen asbest	-
11.1 Code: M9	Mengmonster	-
12. Stopverf houten ramen buiten	Geen asbest	-
12.1 Code: M7	Puntmonster	-

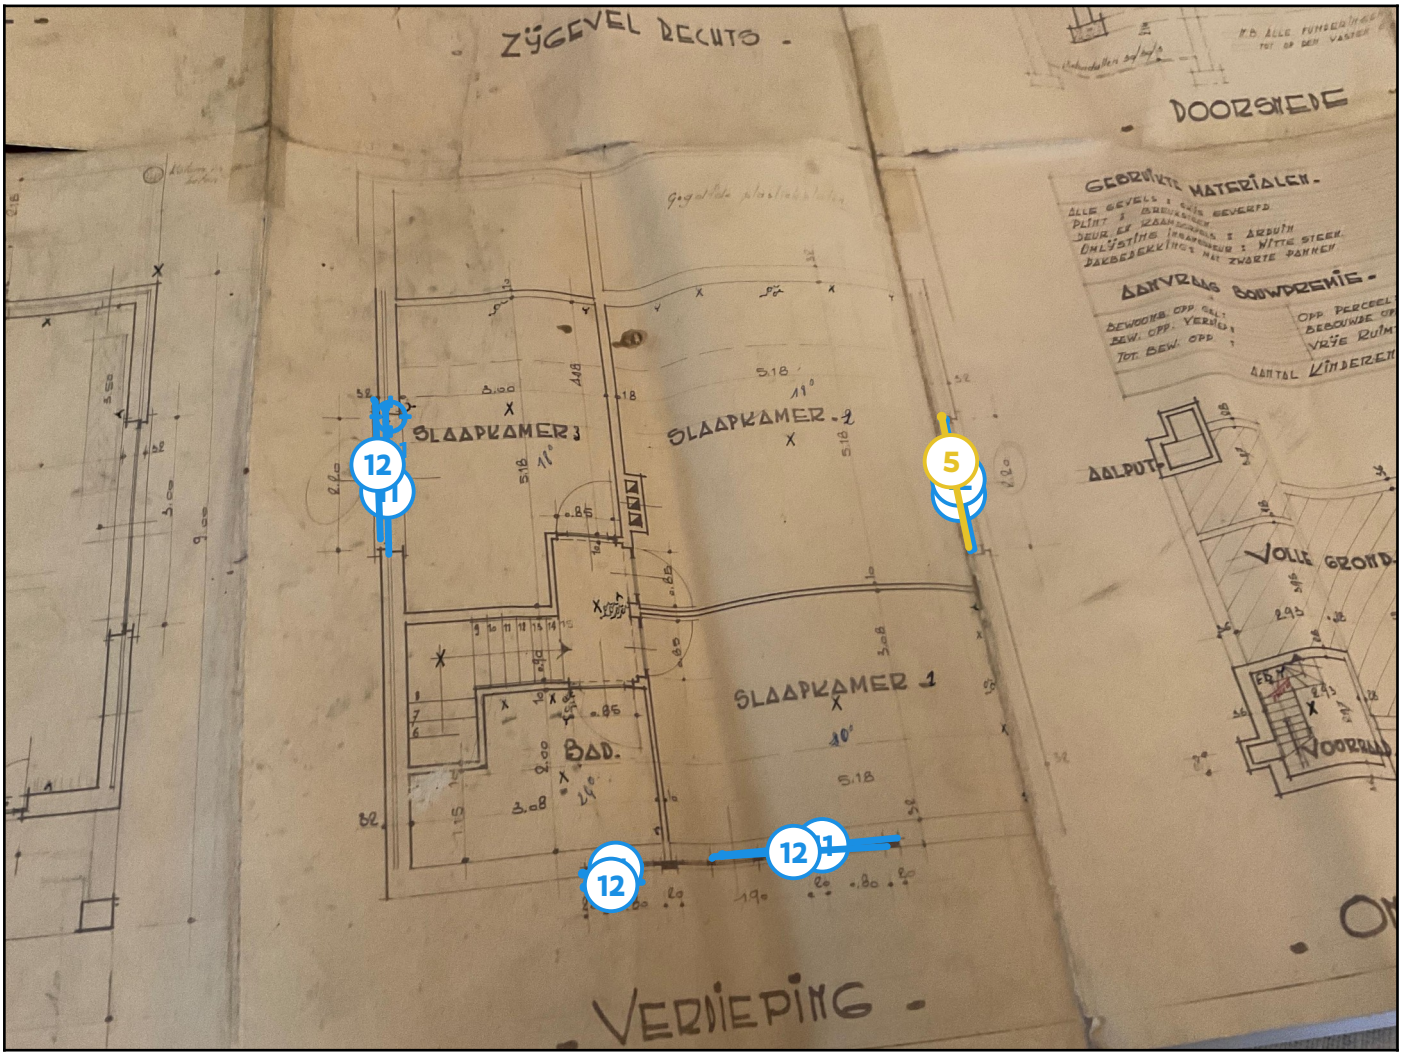
Plan 1.9: verdieping

Beschrijving	Type	Actie
5. Mastiek buitenkant rolluiken	Asbestmateriaal	Zorgvuldig beheren
11. Kit ramen binnen	Geen asbest	-
11.1 Code: M9	Mengmonster	-
12. Stopverf houten ramen buiten	Geen asbest	-

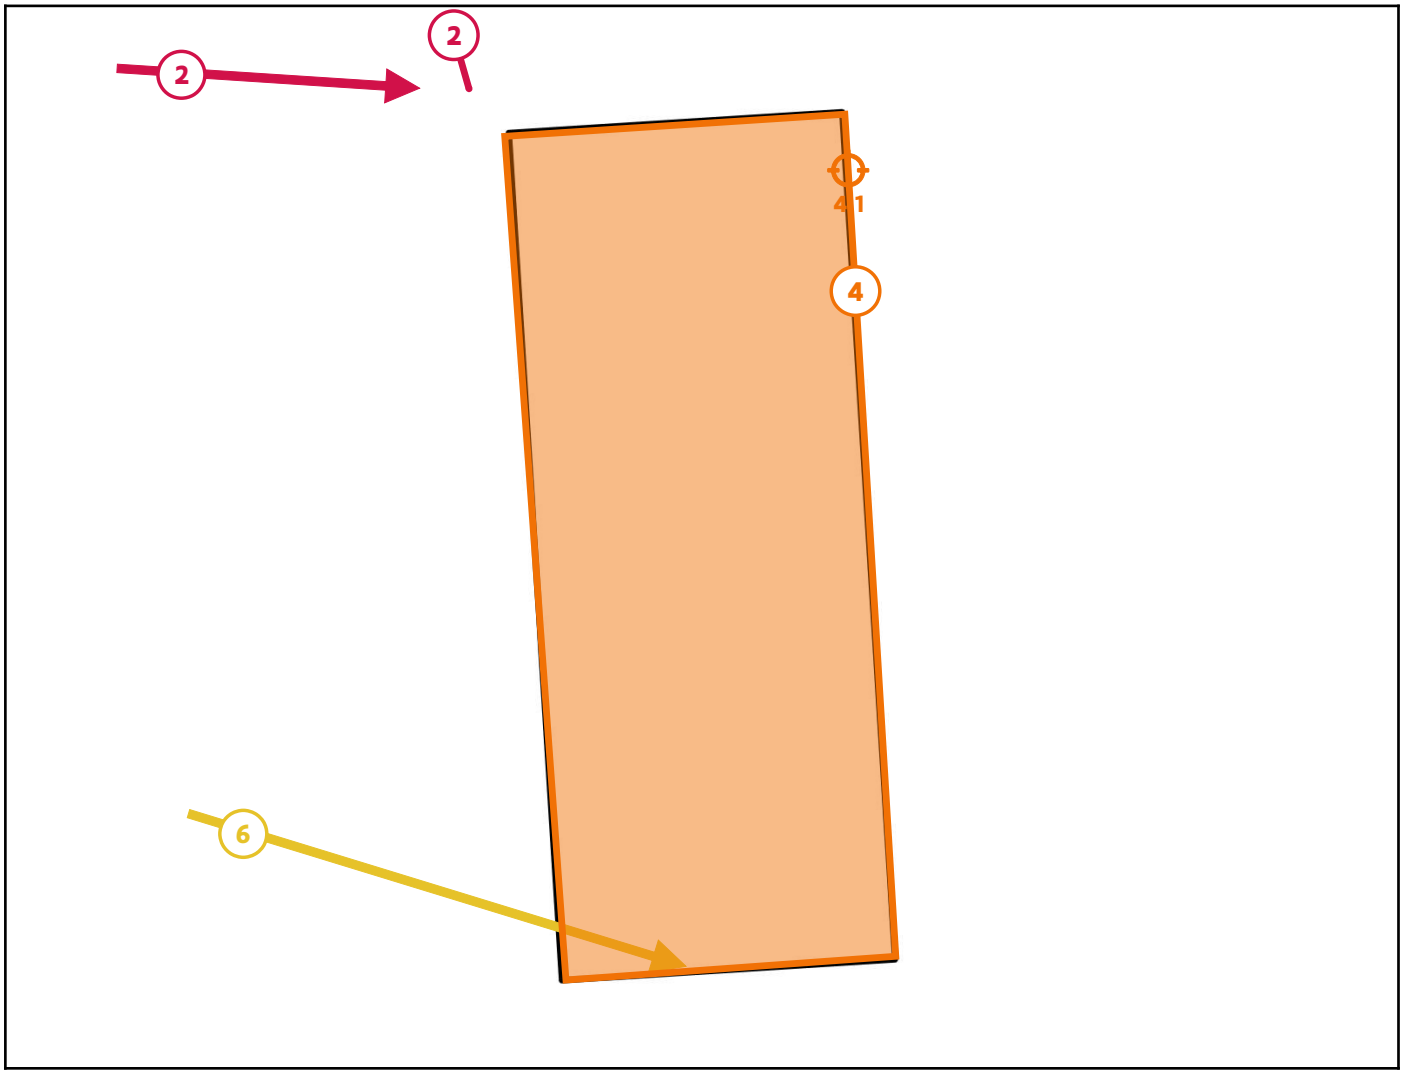
Plan 2.1: Bijgebouw plan

Beschrijving	Type	Actie
2. Golfplaten aan kippenhok in tuin	Asbestmateriaal	Dringend verwijderen
4. Golfplaten	Asbestmateriaal	Verwijderen
4.1 Code: M4	Puntmonster	-
6. Buis garage	Asbestmateriaal	Zorgvuldig beheren

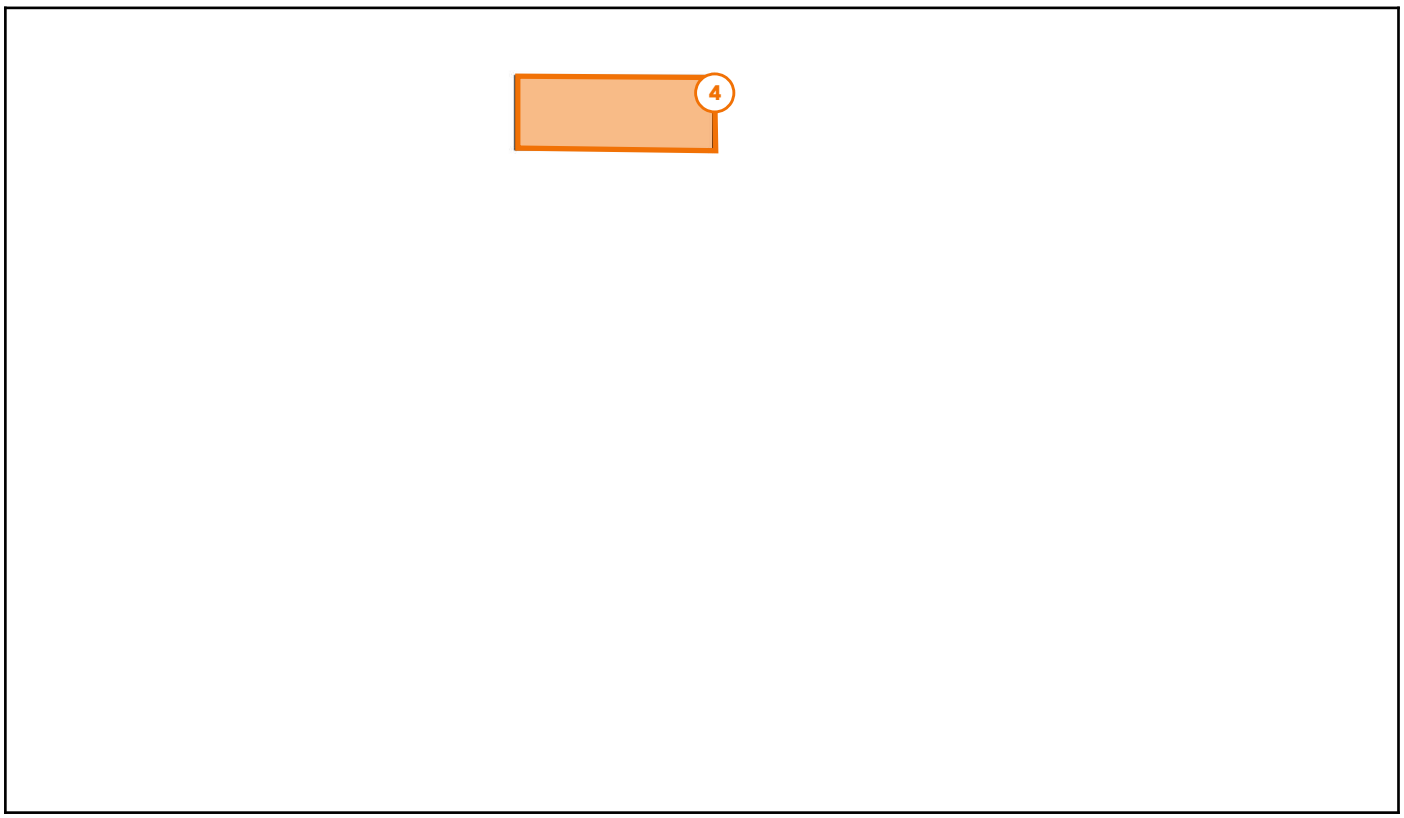
Plan 2.2: kippenhok

Beschrijving	Type	Actie
4. Golfplaten	Asbestmateriaal	Verwijderen

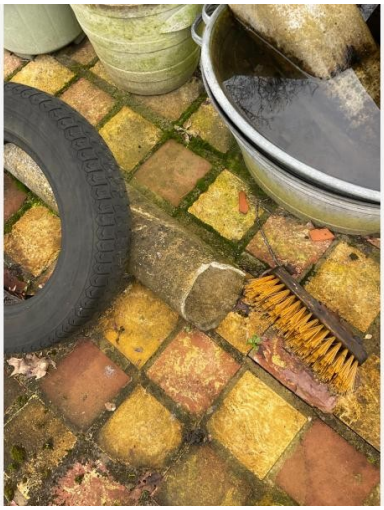
Fiche 1: Buizen

Beschrijving	Buizen
Type afvalstof	Betreft stock-voorraad of gedemonteerde asbestmaterialen
Aanwezige resten	Er zijn nog stukken buizen aanwezig verspreidt over de grond.
Omgeving	Buiten
Primaire drager	Puin of gemengde grond en stenen (geen bodem)
Asbestmaterialen	• Buis, koker, leiding, pijp, doorvoer
Bindmiddel van asbestmateriaal	Cement
Gebondenheid op basis van bindmiddel	Hecht
Hoeveelheid (gewicht - aantal)	• 15,00 kg - 1 stuk
Totaal gewicht	15,00 kg
Eenvoudig bereikbaar	Ja
Identificatiemethode	Vaststelling zonder monstername

- Verwijder het asbestafval.

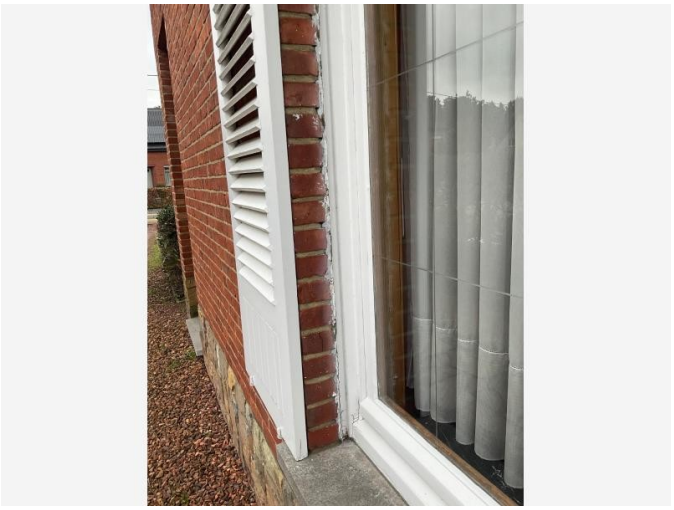
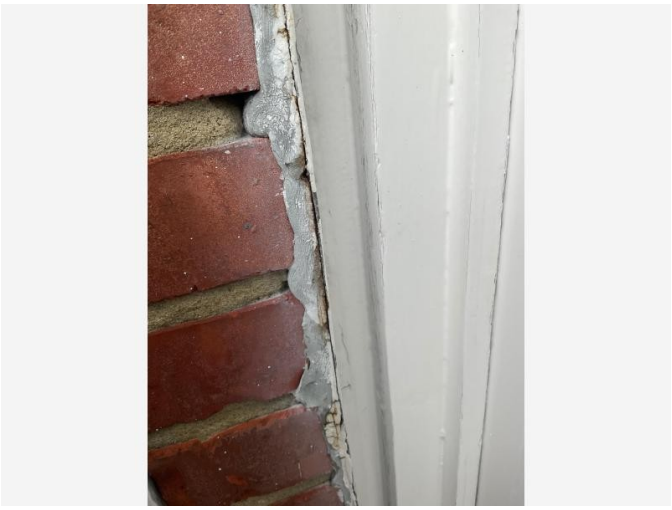
Fiche 5: Mastiek buitenkant rolluiken

Eindbeoordeling materiaalrisico	Laag materiaalrisico en/of verlaagde kans op vezelvrijgave

Gebondenheid	Categorie 1: hechtgebonden in oorsprong
Asbestsoort (vezeltype)	Alleen chrysotiel
Asbestconcentratie	Laag (< 50%)
Afschermingsgraad van het gehele materiaal	Geheel of deels vrij aan de buitenlucht
Toestand van het materiaal	Licht beschadigd, licht verweerd. Intact materiaal type Pical – asbestboard of categorie III 'gebondenheid'

#	Type	Referentie	Resultaat
5.1	Mengmonster	M6	Chrysotiel

Beschrijving	Mastiek buitenkant rolluiken
Omgeving	Buiten
Primaire drager	Wandopening verticaal (raam, deur, ...)
Asbestmateriaal	In-situ afwerkingslagen - Pasta, stopverf, voegsel, stopsel, vulsel, mastiek, kitten, ...
Bindmiddel van asbestmateriaal	Kitten, mastiek, pasta
Gebondenheid op basis van bindmiddel	Hecht
Hoeveelheid (gewicht - aantal)	• 5,00 kg - 1 stuk

- Zorg voor een veilig beheer. Vermijd het beschadigen van het asbestmateriaal. Controleer de toestand jaarlijks op wijzigingen.
