Asbestinventarisattest

de Kerchove d'Exaerdestraat 58A, 1820 Steenokkerzeel

Attestnummer : **20260622-000148.000**
Uitgegeven op : **22.06.2026**
Geldig tot : **22.06.2036**

Niet-asbestveilig

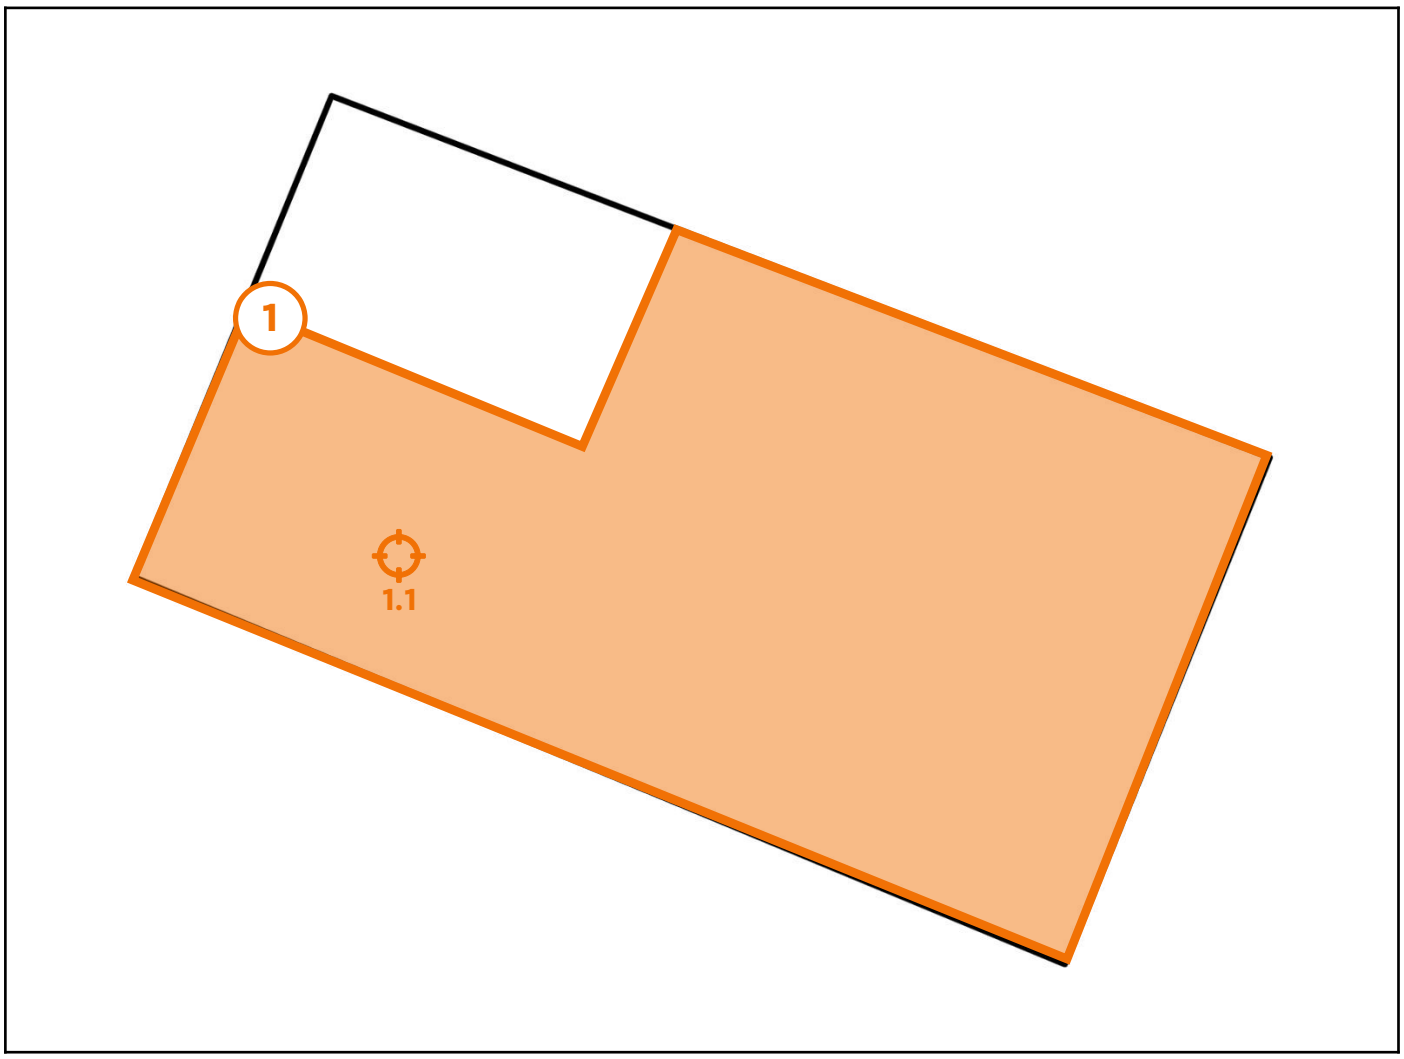
Plan 1.1: woning plan

Beschrijving	Type	Actie
1. Dak bestaande uit leien	Asbestmateriaal	Verwijderen
1.1 Code: 0825817AK	Puntmonster	-

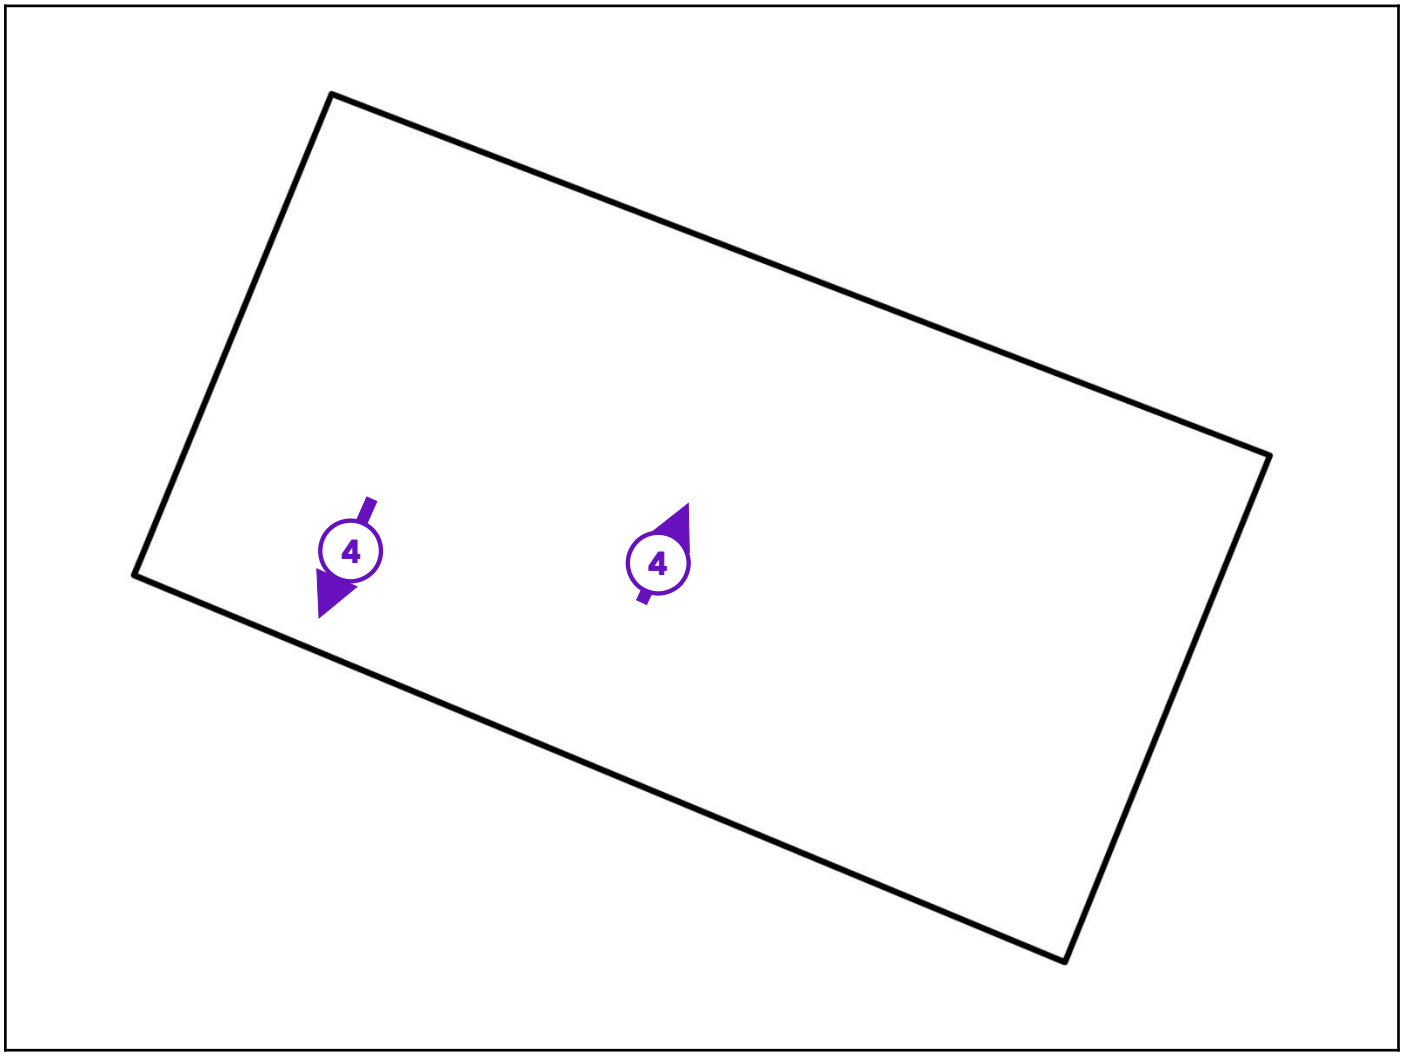
Plan 1.2: woning plan

Beschrijving	Type	Actie
4. Schouw	Beperking	-

Uitleg van de asbestdeskundige: De schouw bevat binnenin mogelijk een asbestcement rookgaskanaal. Laat dit onderzoeken bij eventuele werken.

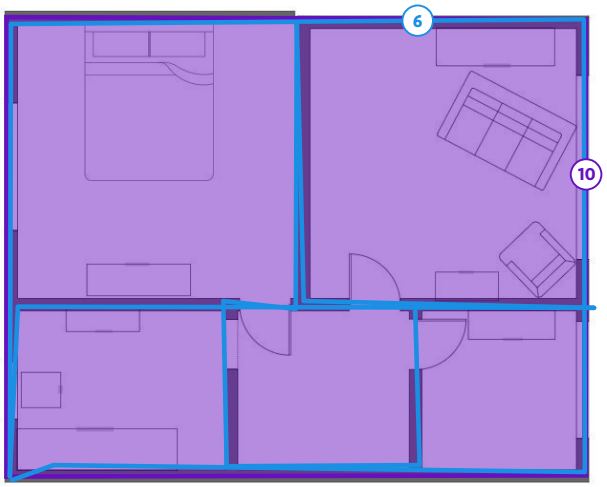
Plan 1.3: gelijkvloers plan

Beschrijving	Type	Actie
6. Pleisterwerk wanden	Geen asbest	-
6.1 Code: 0825819AK	Mengmonster	-
10. Geen pleisterwerk plafond aangetroffen.	Overige ruimte of materiaal	-

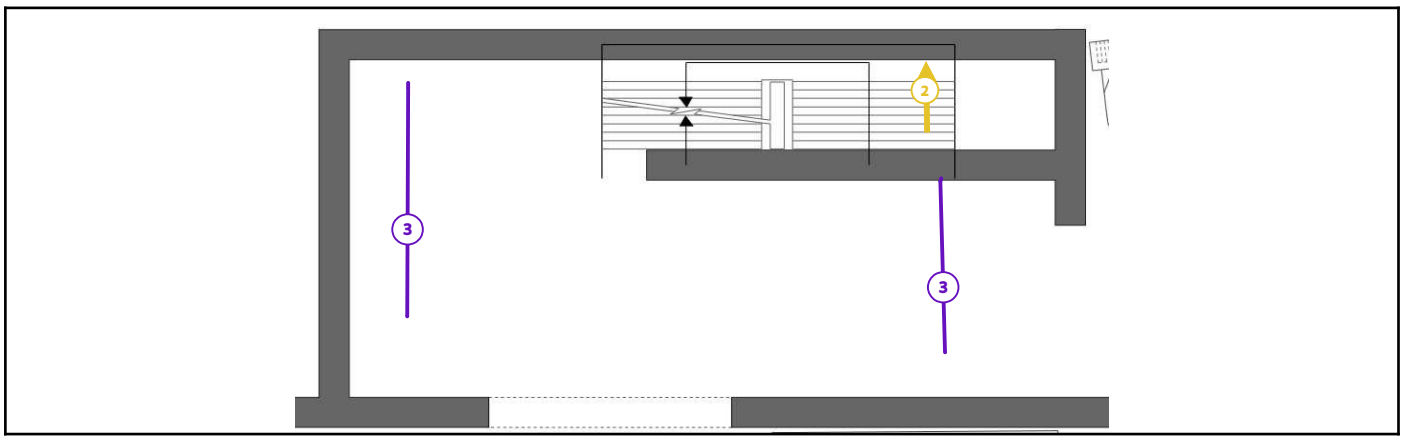
Plan 1.5: kelder plan

Beschrijving	Type	Actie
2. Bakeliet schakelkast	Asbestmateriaal	Zorgvuldig beheren
3. kruipkelder (cementbuis)	Beperking	-

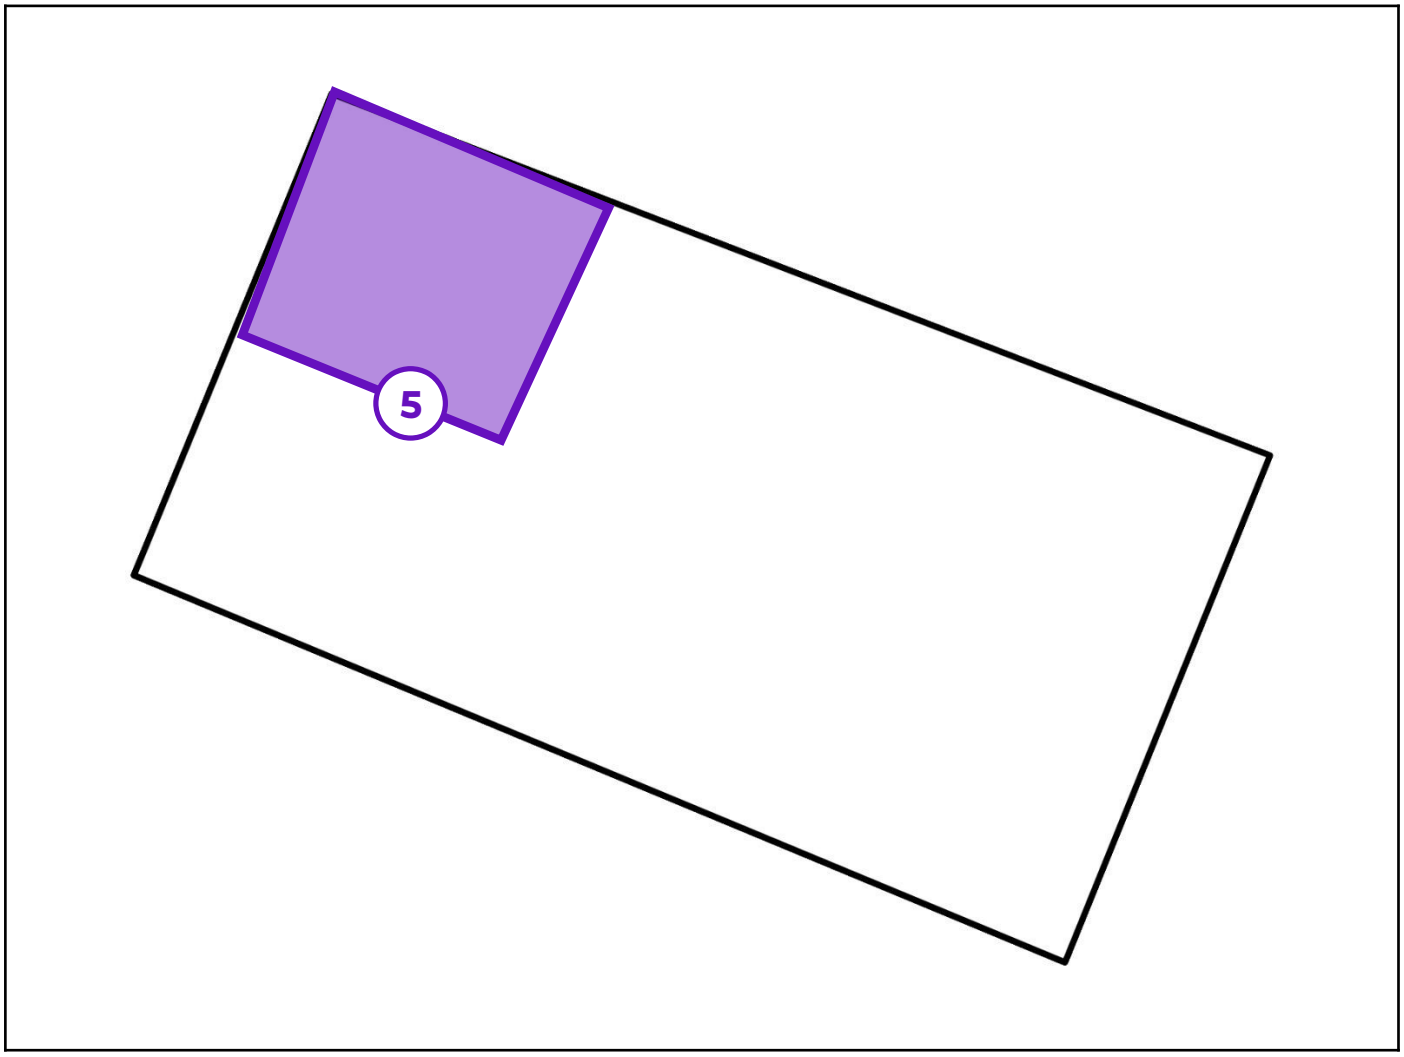
Plan 1.6: woning plan

Beschrijving	Type	Actie
5. roofing plat dak	Beperking	-

Uitleg van de asbestdeskundige: Het platen dak kan mogelijks asbesthoudende roofing bevatten.

Mostername kan zorgen voor lekschade.

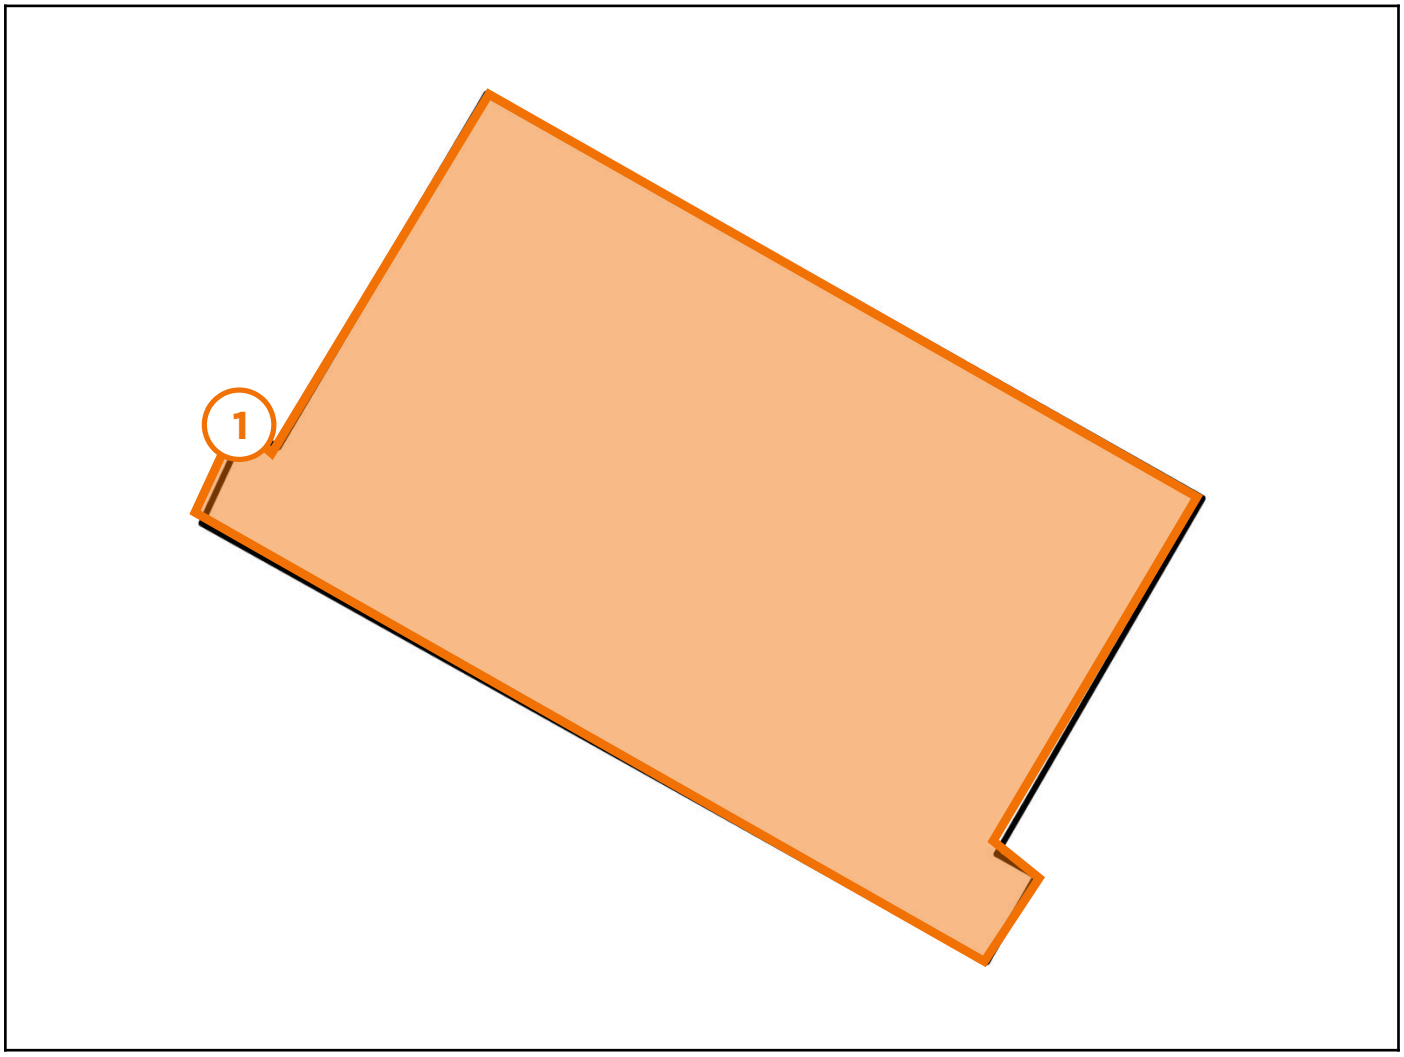
Plan 2.1: garage plan

Beschrijving	Type	Actie
1. Dak bestaande uit leien	Asbestmateriaal	Verwijderen

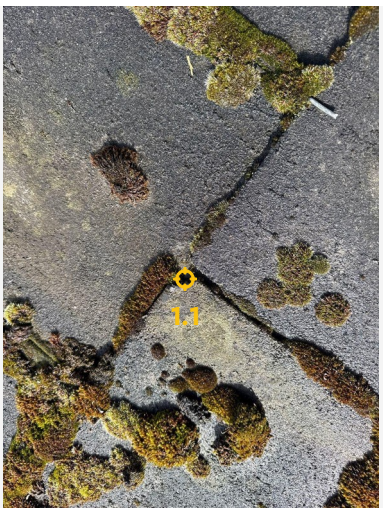
Fiche 1: Dak bestaande uit leien

Asbestmateriaal

Het asbestmateriaal valt onder de mijlpaal van 2034.

Eindbeoordeling materiaalrisico	Verhoogd materiaalrisico en/of verhoogde kans op vezelvrijgave

Gebondenheid	Categorie 1: hechtgebonden in oorsprong
Asbestsoort (vezeltype)	Alleen chrysotiel aanwezig
Asbestconcentratie	Laag (< 50%)
Afschermingsgraad van het gehele materiaal	Geheel of deels vrij aan de buitenlucht, maar geen contact met binnenlucht
Toestand van het materiaal	Matig beschadigd, matig verweerd

#	Type	Referentie	Resultaat
1.1	Puntmonster	0825817AK	Chrysotiel

Verwijderen

- Verwijder dit asbestmateriaal zo snel mogelijk. Volg de toestand goed op.
- Hemelwater dat afspoelt van asbestcement daken of gevels kan asbestdeeltjes bevatten. Gebruik het enkel voor gesloten circuits (bv. spoelen toiletten). Reinig na het vervangen van het dak of de gevel de dakgoten en regenwaterput of -ton om asbesthoudend sediment of slib te verwijderen

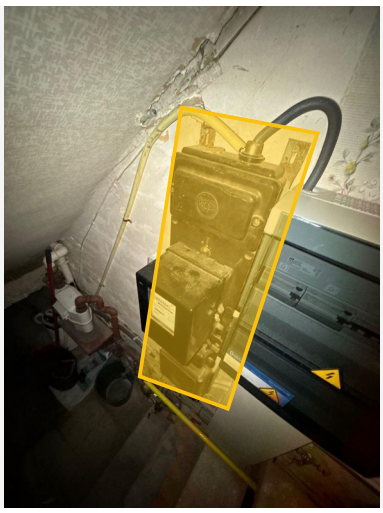
Fiche 2: Bakeliet schakelkast

Asbestmateriaal

Het asbestmateriaal valt onder de mijlpaal van 2040.

Eindbeoordeling materiaalrisico	Laag materiaalrisico en/of verlaagde kans op vezelvrijgave

Gebondenheid	Categorie 1: hechtgebonden in oorsprong
Asbestsoort (vezeltype)	Crocidoliet aanwezig
Asbestconcentratie	Laag (< 50%)
Afschermingsgraad van het gehele materiaal	Geheel of deels vrij aan de binnenlucht, maar geen contact met binnenluchtstromen
Toestand van het materiaal	Onbeschadigd, niet verweerd

Zorgvuldig beheren

- Zorg voor een veilig beheer. Vermijd het beschadigen van het asbestmateriaal. Controleer de toestand jaarlijks op wijzigingen.
- Voer bijkomende staalname(s) uit.

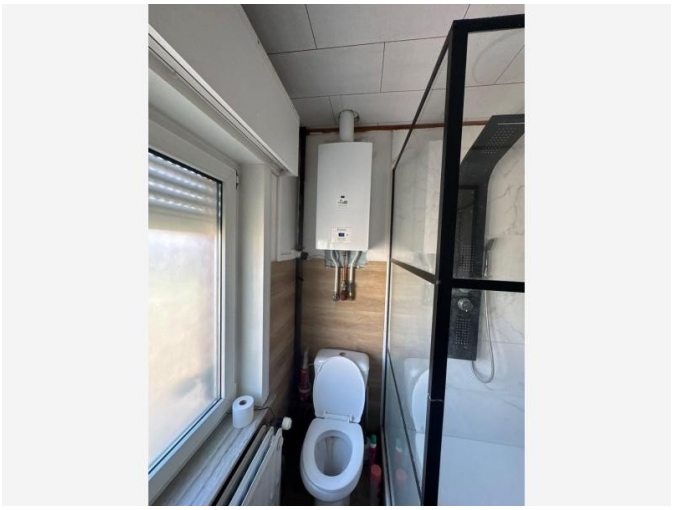
Beschrijving	Notitie	Terug te vinden op plannen
Fiche 7: CV-ketel (niet verdacht)	De CV-ketel (dichtingen, isolerend materiaal) is niet asbestverdacht.	-
