Asbestinventarisattest

Molenstraat 13, 1880 Kapelle-op-den-Bos

Attestnummer : **20261113-000199.000**
Uitgegeven op : **13.11.2026**
Geldig tot : **13.11.2036**

Niet-asbestveilig

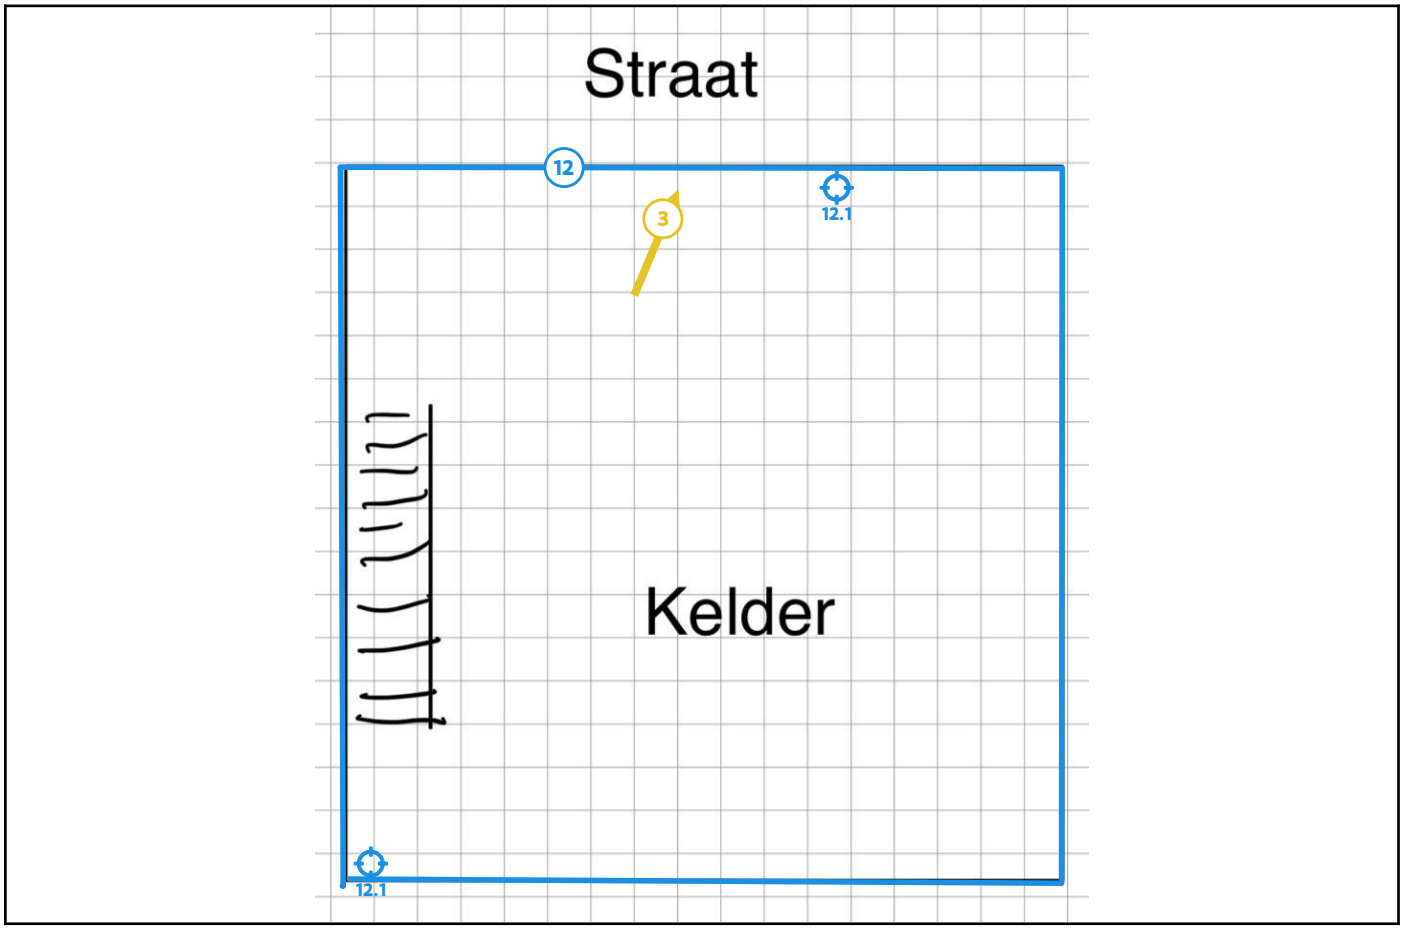
Plan 1.1: -1

Beschrijving	Type	Actie
3. Bakeliet - elektrisch materiaal	Asbestmateriaal	Zorgvuldig beheren
12. Cementering kelder	Geen asbest	-
12.1 Code: M02	Mengmonster	-

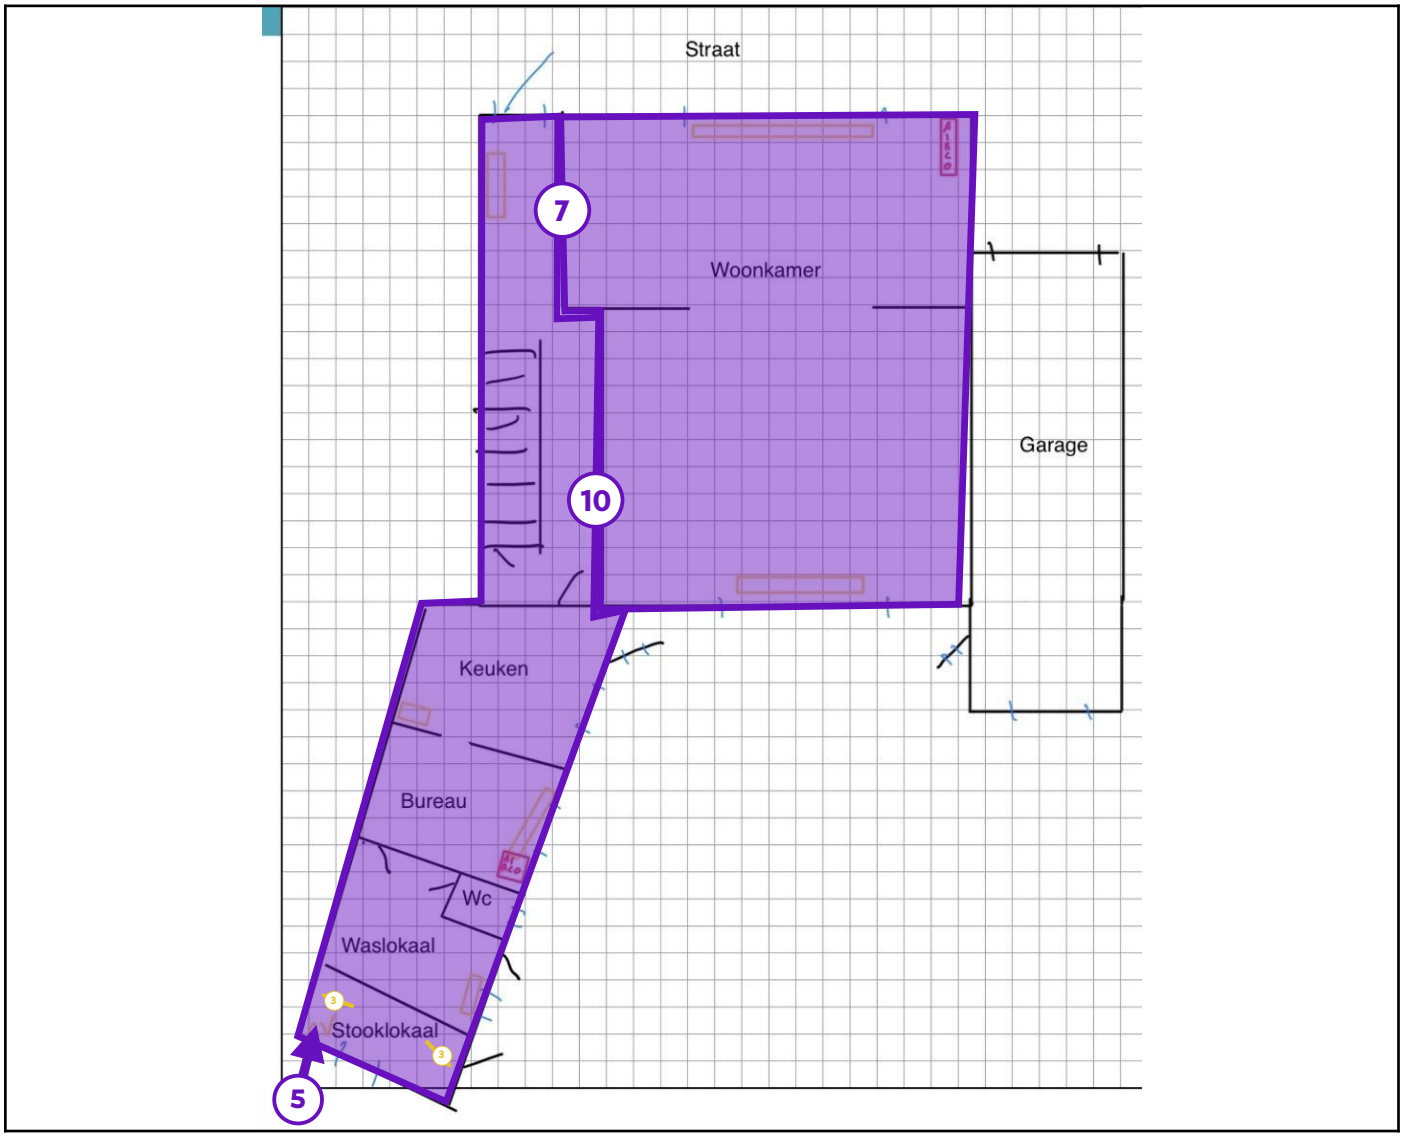
Plan 1.2: Gelijkvloers

Beschrijving	Type	Actie
3. Bakeliet - elektrisch materiaal	Asbestmateriaal	Zorgvuldig beheren
5. Binnenzijde en bovenzijde van de schouw	Beperking	-
7. Vloerbekleding - Niet verdacht	Advies	-
10. Tegellijm onder vloertegels	Advies	-

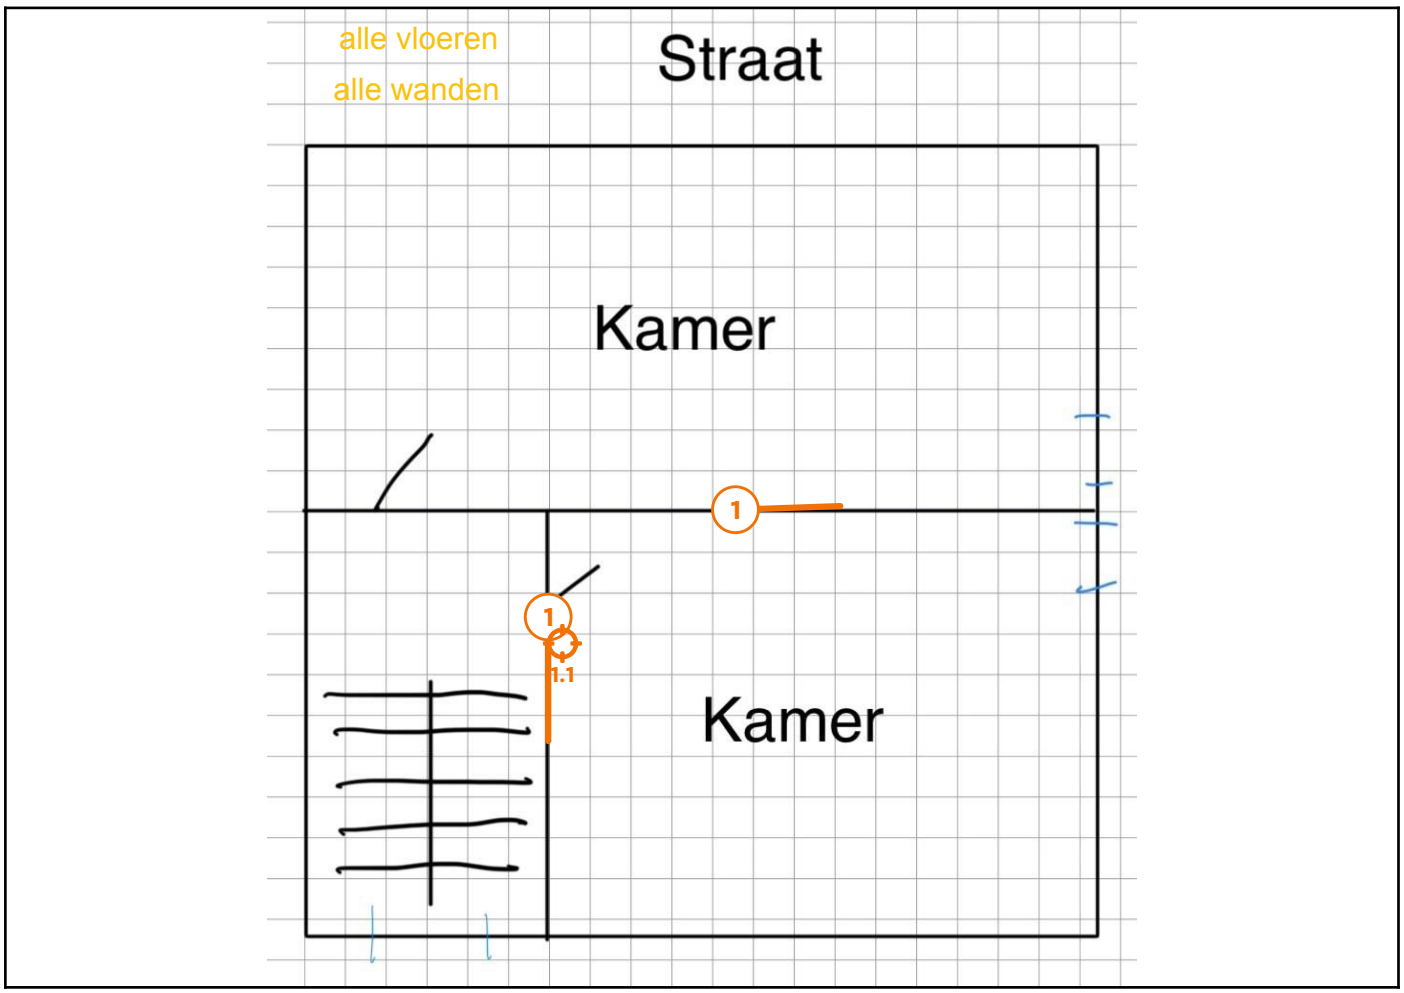
Plan 1.5: +2

Beschrijving	Type	Actie
1. Cementplaat wand	Asbestmateriaal	Maatregelen nemen
1.1 Code: M07	Puntmonster	-
6. Valse wand(en)/voorzetwand(en) - Gipskarton-Pvc-hout	Advies	-
7. Vloerbekleding - Niet verdacht	Advies	-

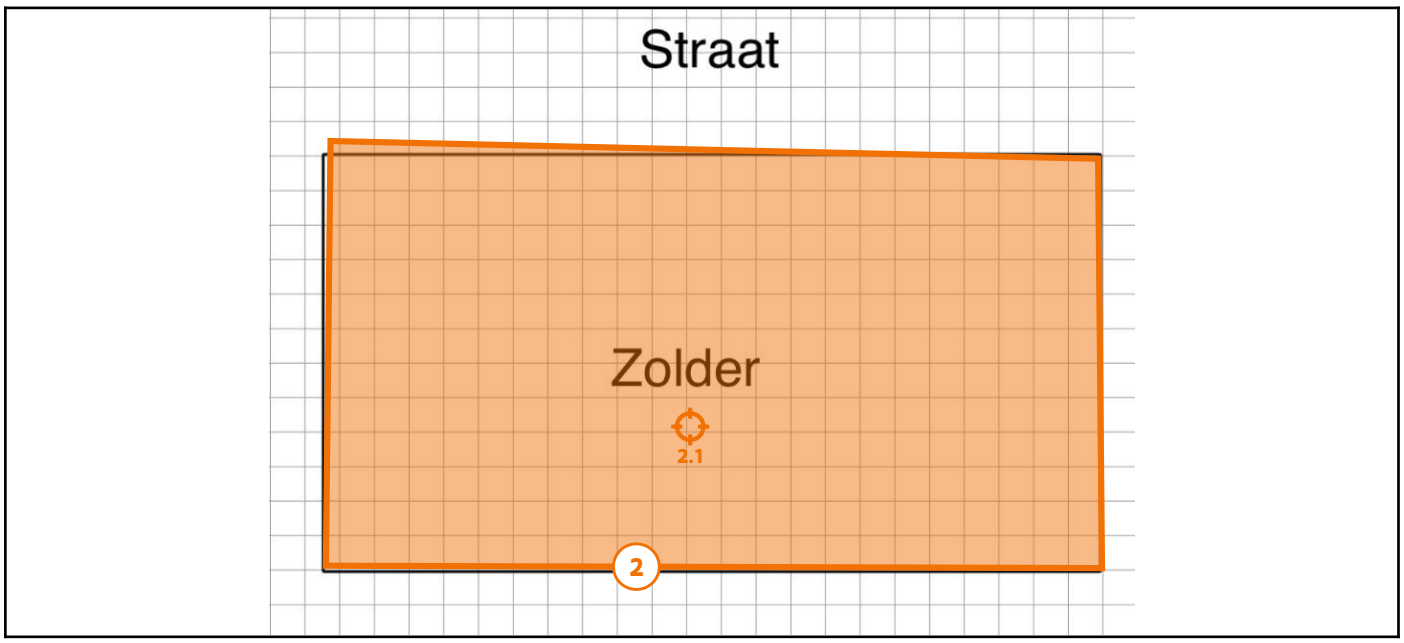
Plan 1.6: Zolder

Beschrijving	Type	Actie
2. Cementplaat vloer	Asbestmateriaal	Maatregelen nemen
2.1 Code: M08	Puntmonster	-

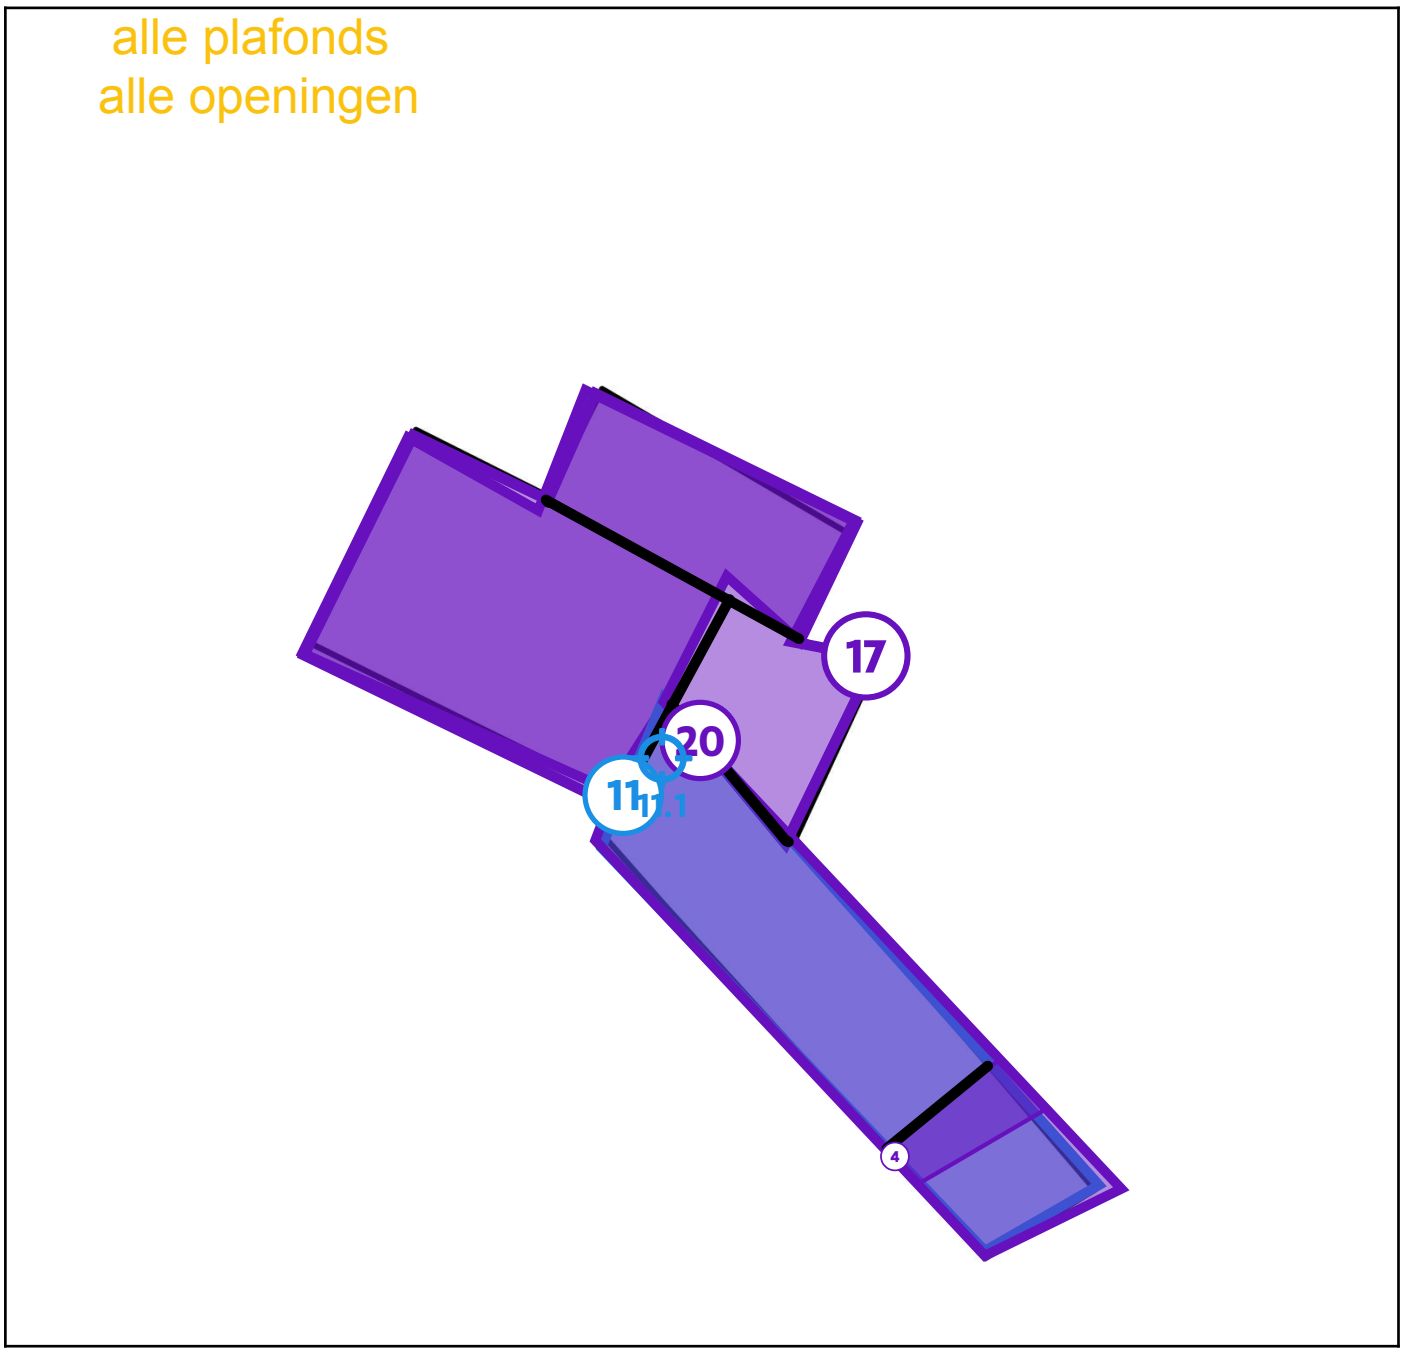
Plan 1.7: Dak

Beschrijving	Type	Actie
4. Zolder onder 1,5m	Beperking	-
9. Plafondafwerking in gipskarton/hout/pvc	Advies	-
11. Dakbedekking - Roofing	Geen asbest	-

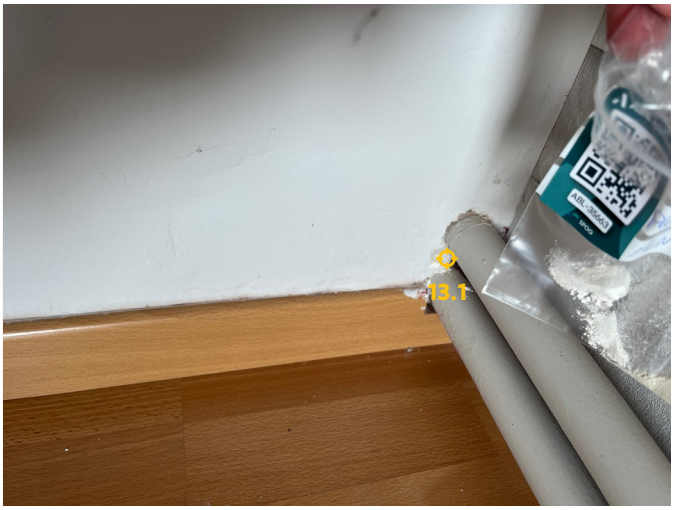
Fiche 13: Pleisterwerk wanden

Geen asbest

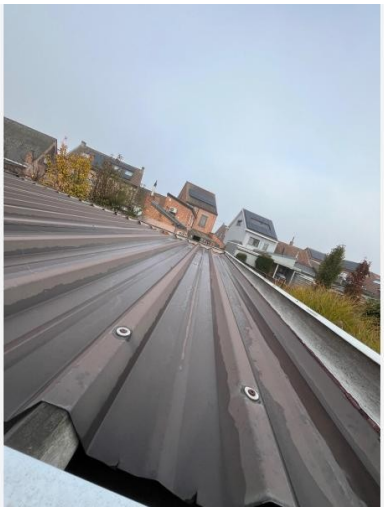
Beschrijving	Notitie	Terug te vinden op plannen
Fiche 17: Dakbedekking - niet verdacht		Plan 1.7: Dak Plan 2.1: Tuinhuis
Fiche 18: Afdichtingsmateriaal (mastiek,kit,...) aan schrijnwerk - Niet verdacht	Het aanwezig afkittingsmateriaal is niet asbest-verdacht. Deze bestaat uit silicone.	Plan 1.7: Dak
Fiche 19: Niet-asbestverdachte stookketel	De volgende materialen aan onderdelen van een centrale verwarming werden vastgesteld als niet-asbestverdacht, nl stookketel De stookketel heeft als bouwjaar	Plan 1.3: Gelijkvloers
Fiche 20: Onderdak - niet verdacht	De materialen onder de dakbedekking (onderdak,...) zijn niet asbest verdacht. Deze bestaan uit	Plan 1.7: Dak
