Asbestinventarisattest

Sint-Damiaanstraat 3, 2160 Wommelgem

Attestnummer : **20231119-000077.000**
Uitgegeven op : **19.11.2023**
Geldig tot : **19.11.2033**

Asbestveilig

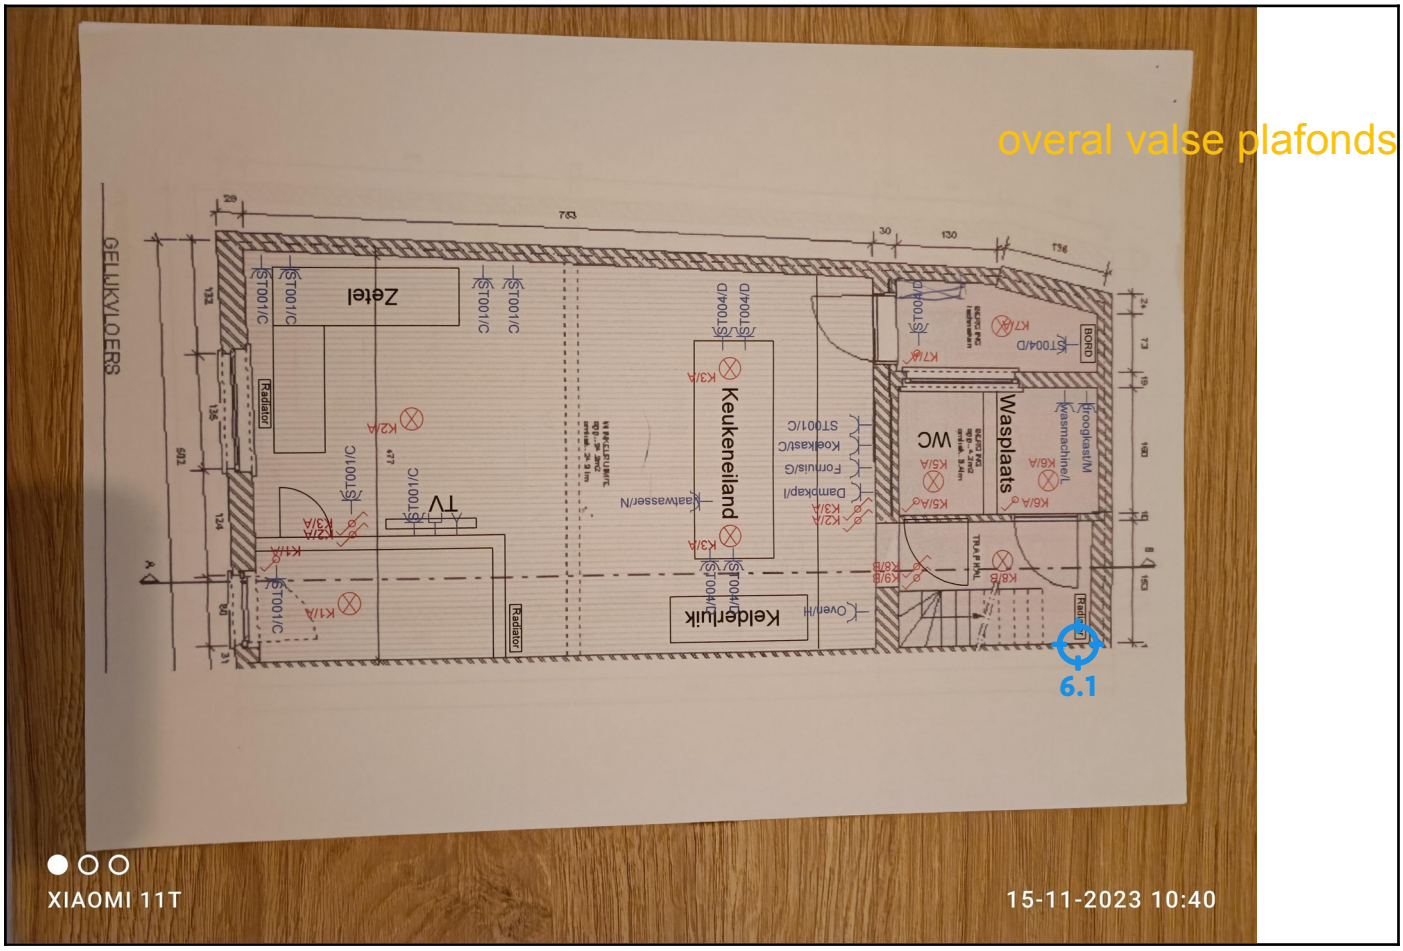
Plan 1.1: gelijkvloers

Beschrijving	Type	Actie
4. valse plafonds	Advies	-
6. pleister muren	Geen asbest	-
6.1 Code: 02	Mengmonster	-

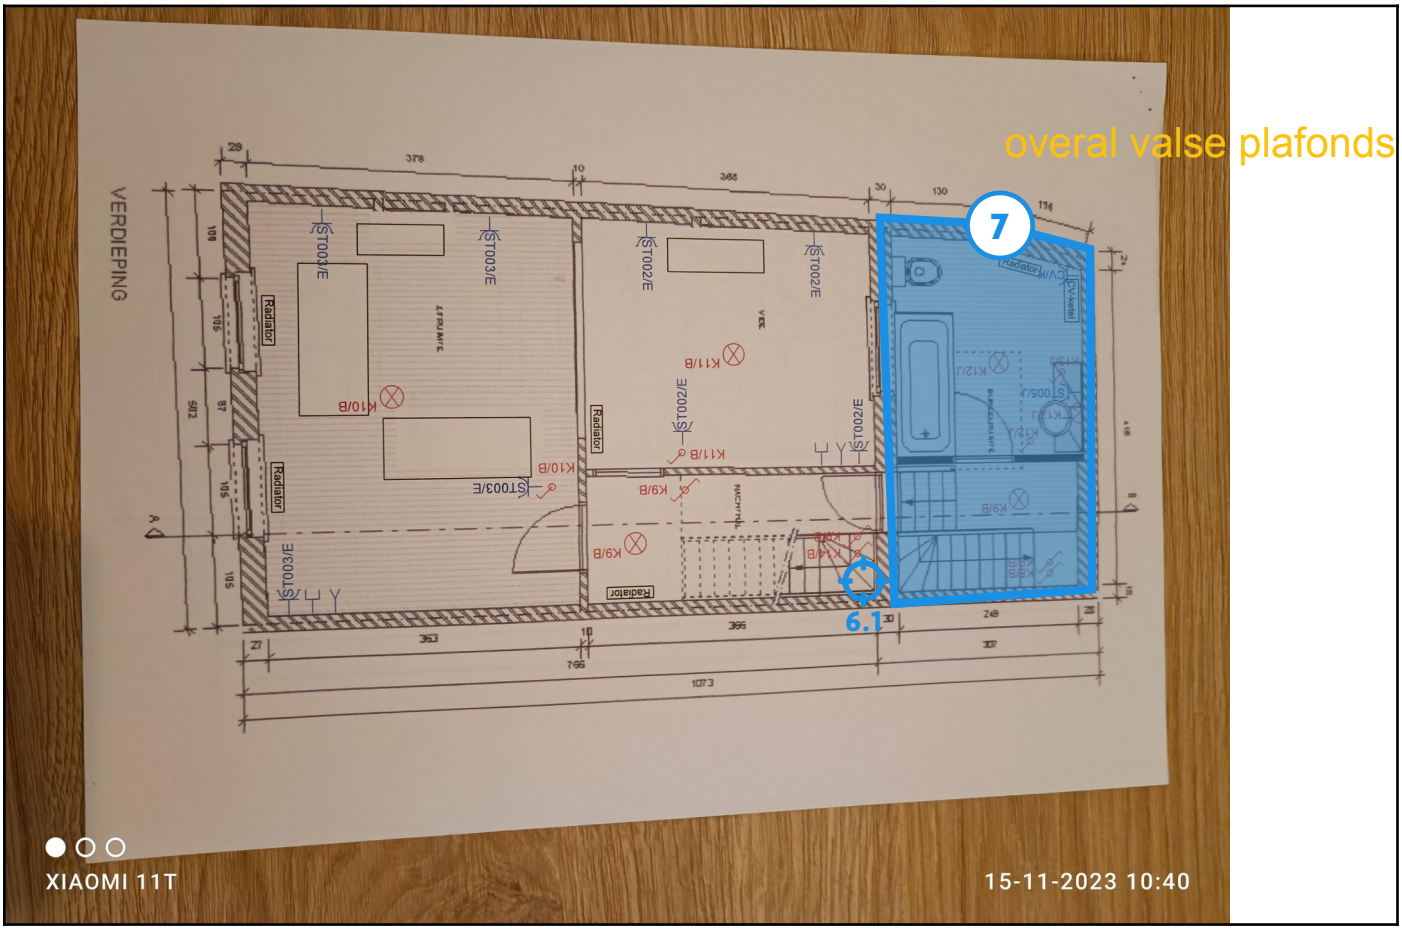
Plan 1.2: 1e verdieping

Beschrijving	Type	Actie
4. valse plafonds	Advies	-
6. pleister muren	Geen asbest	-
6.1 Code: 02	Mengmonster	-
7. roofing plat dak	Geen asbest	-

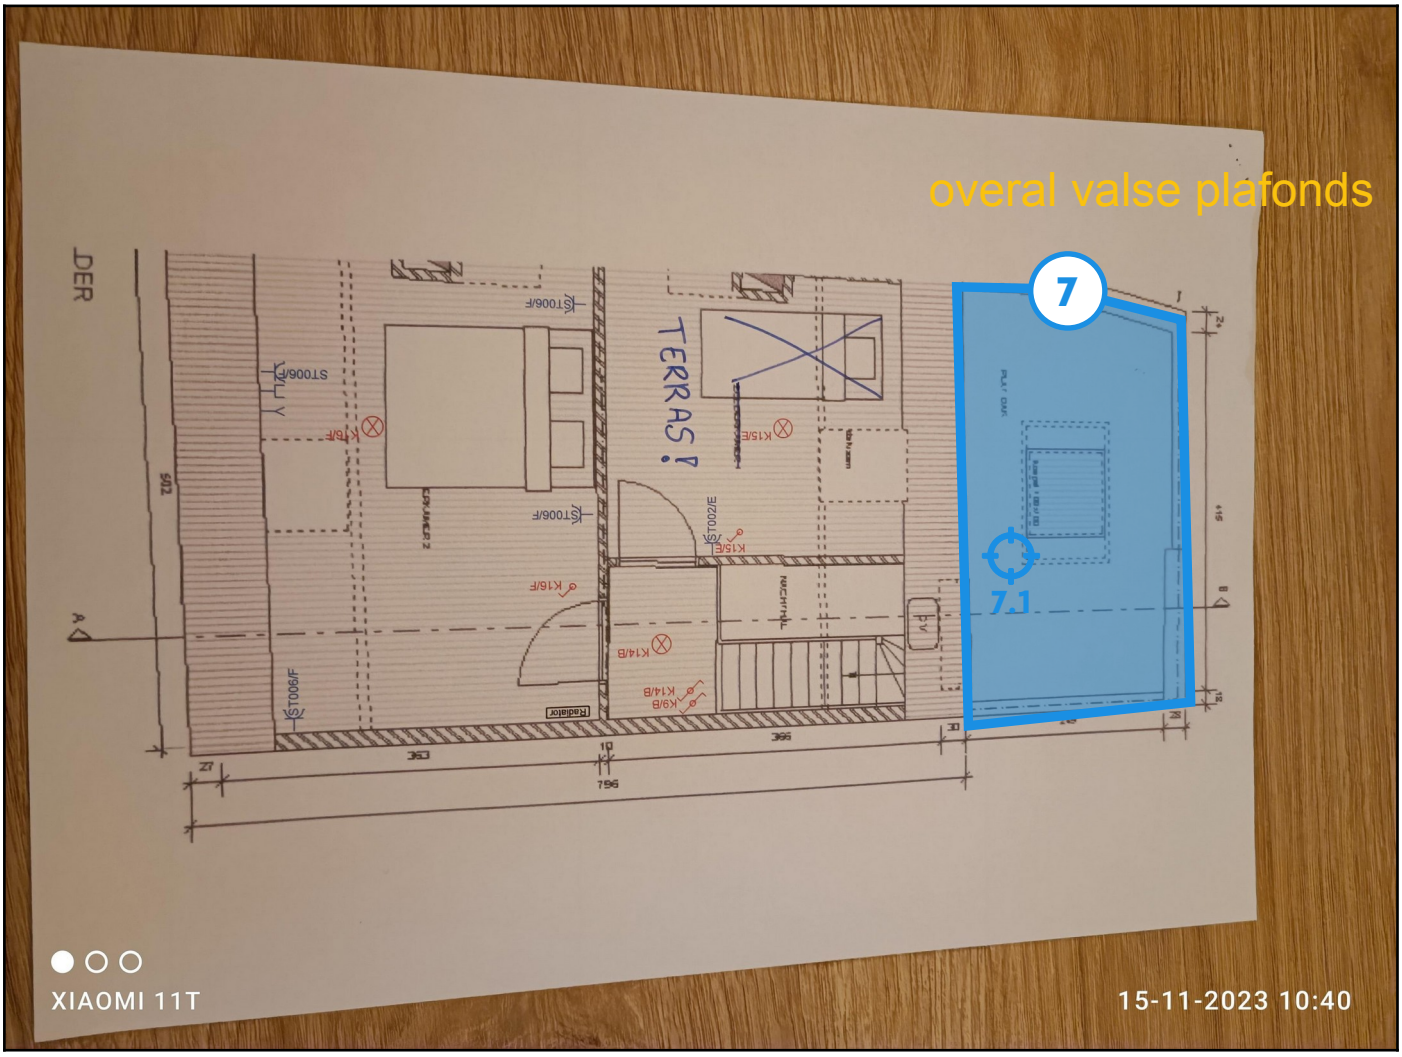
Plan 1.3: 2e verdieping

Beschrijving	Type	Actie
4. valse plafonds	Advies	-
7. roofing plat dak	Geen asbest	-
7.1 Code: 03	Puntmonster	-

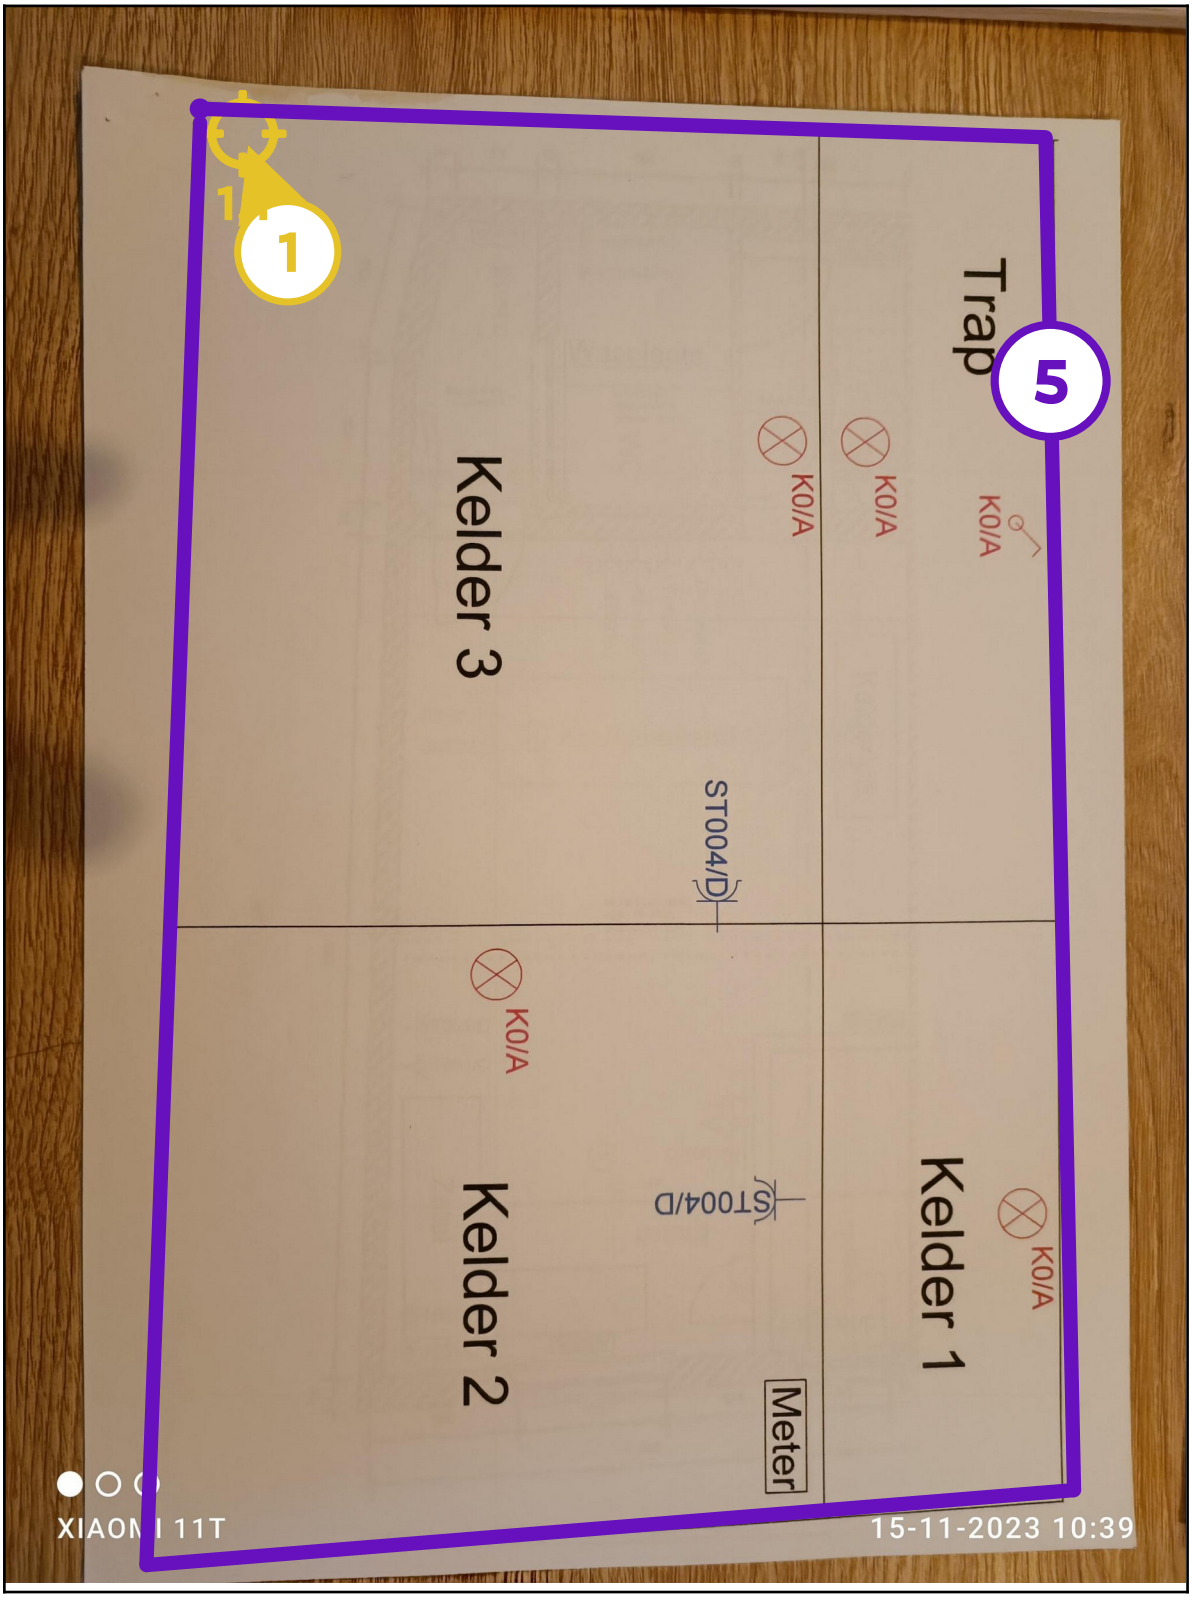
Plan 1.4: kelder

1. cementen buis - kelder	Asbestmateriaal	Zorgvuldig beheren
1.1 Code: 01	Puntmonster	-
5. kelder	Advies	-

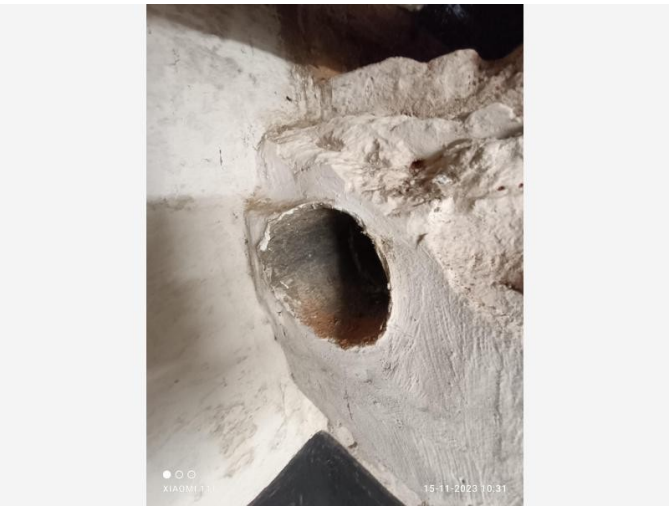
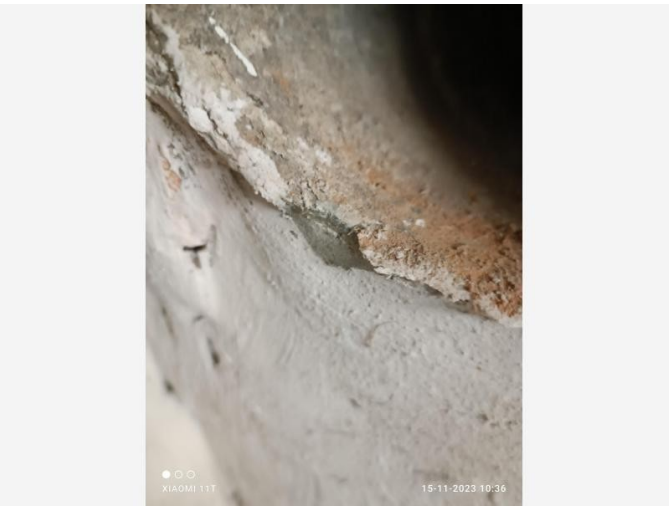
Fiche 1: cementen buis - kelder

Asbestmateriaal

Het asbestmateriaal valt onder de mijlpaal van 2040.

Zorgvuldig beheren

Eindbeoordeling materiaalrisico	Laag materiaalrisico en/of verlaagde kans op vezelvrijgave

Gebondenheid	Categorie 1: hechtgebonden in oorsprong
Asbestsoort (vezeltype)	Alleen chrysotiel
Asbestconcentratie	Laag (< 50%)
Afschermingsgraad van het gehele materiaal	Geheel of deels (ook) vrij aan de binnenlucht
Toestand van het materiaal	Licht beschadigd, licht verweerd. Intact materiaal type Pical – asbestboard of categorie III 'gebondenheid'

#	Type	Referentie	Resultaat
1.1	Puntmonster	01	Chrysotiel

Beschrijving	cementen buis - kelder
Omgeving	Binnen
Primaire drager	Binnenwand
Asbestmateriaal	Buis, koker, leiding, pijp, doorvoer
Bindmiddel van asbestmateriaal	Cement
Gebondenheid op basis van bindmiddel	Hecht

Hoeveelheid (lengte - omtrek - dikte - aantal)	• 0,20 m - 50,00 cm - 0,50 cm - 1 stuk
Totaal volume	< 0,001 m^3
Eenvoudig bereikbaar	Ja
Bevestigingswijze	• Verlijmd, ingegoten, versmeerd
Identificatiemethode	Vaststelling met monstername
Destructieve handeling voor identificatie	Nee
Opmerking	In de kelder is nog een stukje (ongeveer 20 cm) te zien van een cementen buis.

- Scherm in afwachting van verwijdering het asbestmateriaal af van luchtstromingen en verstoring: bijvoorbeeld door het te verpakken, te fixeren, af te dekken, signalisatie - afbakening aan te brengen, ...

- Eenvoudige handelingen: mag via doe-het-zelf of door werknemer(s) met opleidingsattest eenvoudige handelingen
  Via de techniek van eenvoudige handelingen kan de buis eventueel losgebeiteld worden na fixatie en met dragen van de nodige persoonlijke bescherming. Verpakt als hechtgebonden, asbesthoudend materiaal mag dit aangeboden worden in het containerpark.

Er kan ook geopteerd worden voor het afschermen van de buis tot verwijdering van toepassing is.

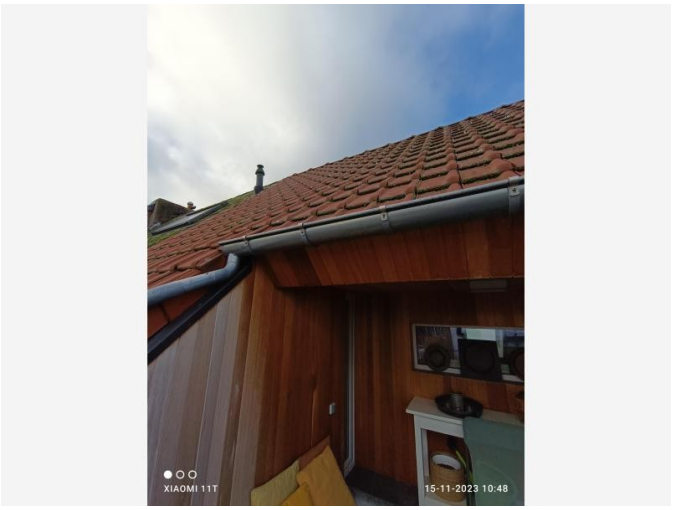
Fiche 2: dak in dakpannen

dak in dakpannen.

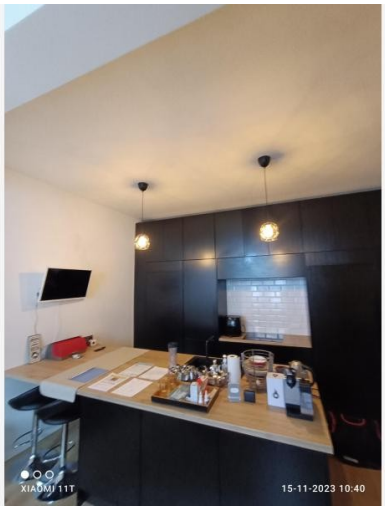
Fiche 4: valse plafonds

overal valse plafonds.

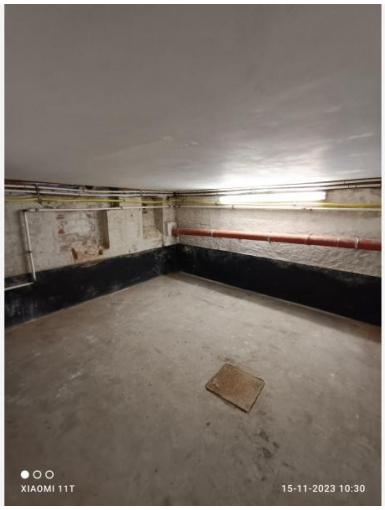
Fiche 5: kelder

In de kelder zijn naast de cementen buis geen asbestverdachte materialen waargenomen.

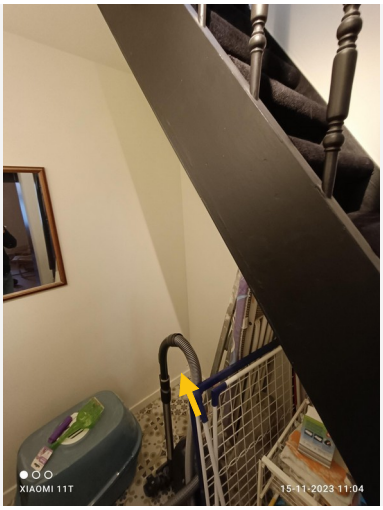
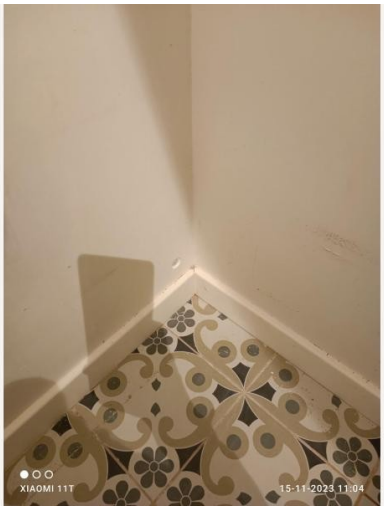
Fiche 6: pleister muren

Geen asbest

#	Type	Referentie	Resultaat
6.1	Mengmonster	02	Geen asbest

Beschrijving	pleister muren
Omgeving	Binnen
Primaire drager	Binnenwand

Bindmiddel van materiaal	Gips - kalk
Gebondenheid op basis van bindmiddel	Niet-hechtgebonden
Hoeveelheid (oppervlakte - dikte - aantal)	• 200,00 m^2 - 1,50 cm - 1 stuk
Totaal volume	3,00 m^3
Identificatiemethode	Vaststelling met monstername
Destructieve handeling voor identificatie	Nee
Opmerking	de woning onderging een totaalrenovatie in 20.. Het pleisterwerk is nieuw. stalen onder trap gelijkvloers en traphal op 1e verdieping.
