Asbestinventarisattest

Klein Lepelstraat 13/VD1R, 2940 Stabroek

Attestnummer : **20260930-000011.000**
Uitgegeven op : **30.09.2026**
Geldig tot : **30.09.2036**

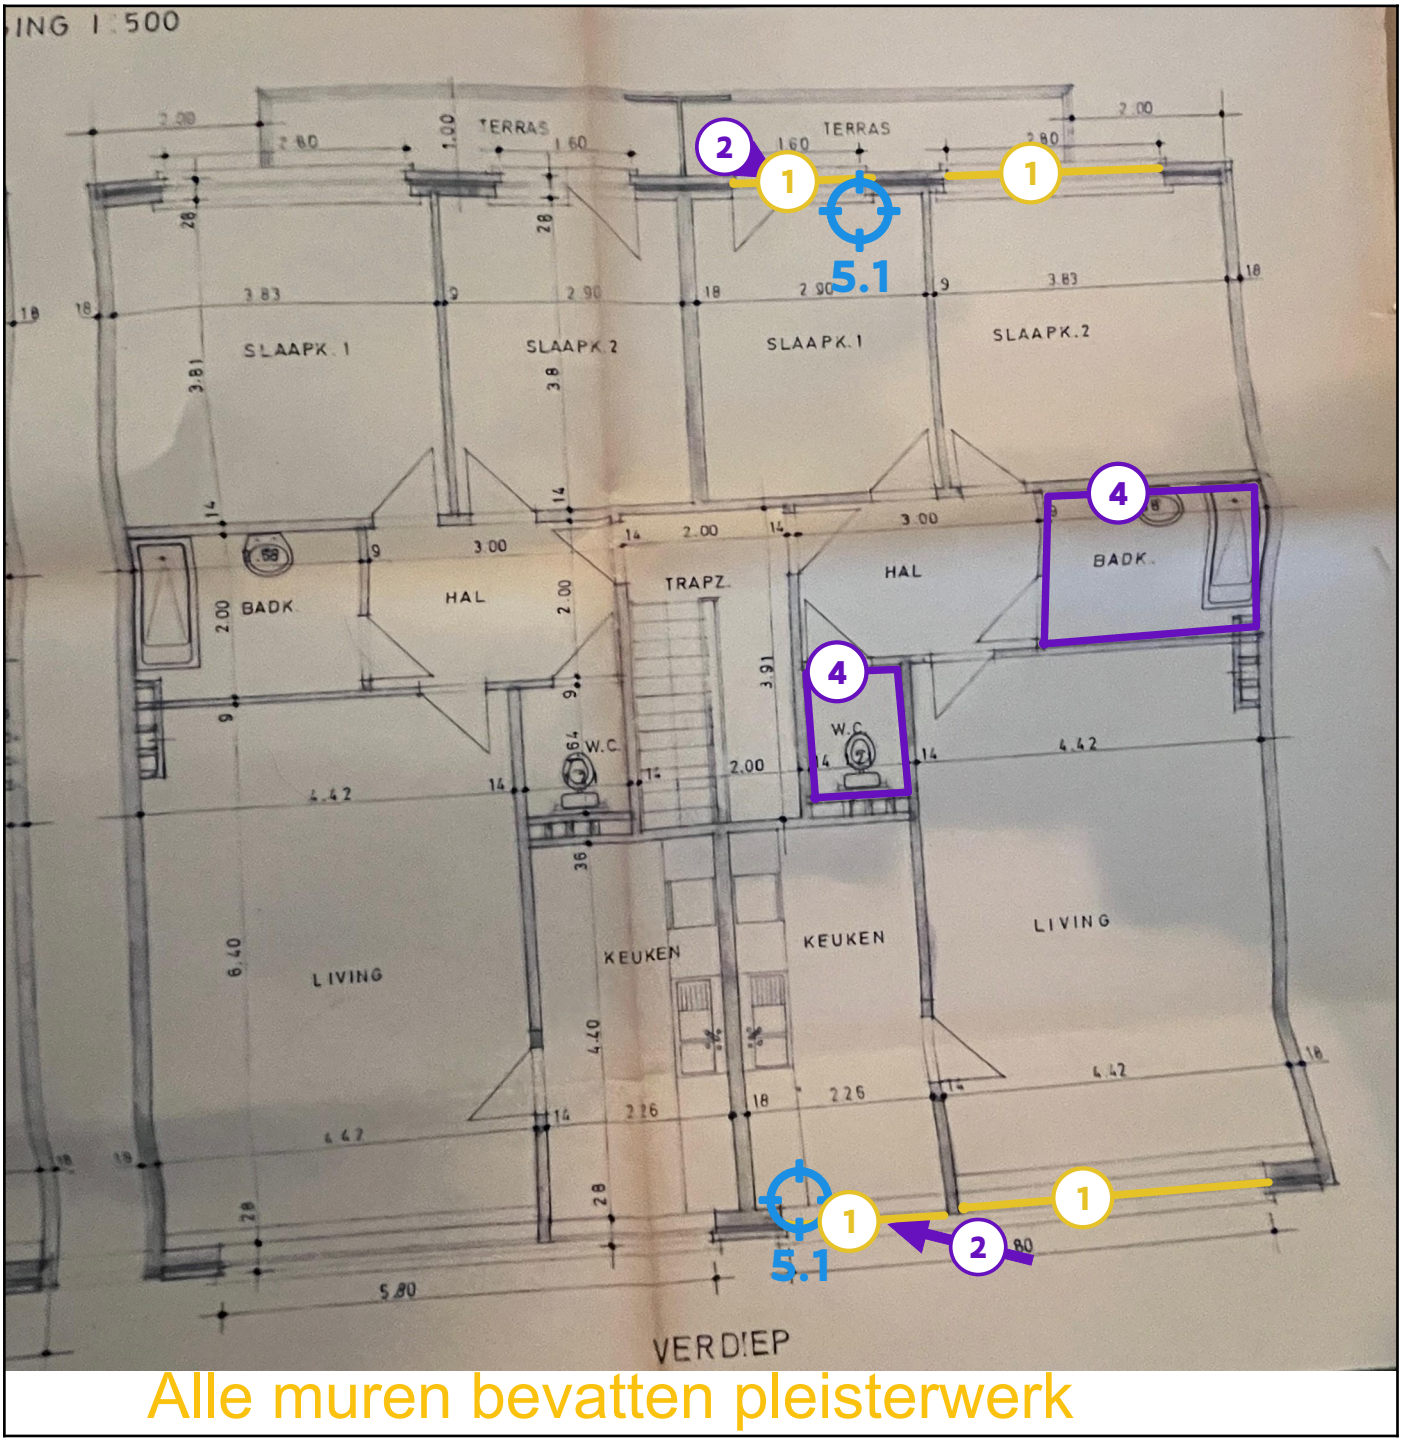
Plan 1.1: Appartement rechts

Beschrijving	Type	Actie
1. Mastiek/kit tussen muur en profiel buiten	Asbestmateriaal	Zorgvuldig beheren
2. Aluminium plaat in schrijnwerk - niet verdacht	Advies	-

4. Tegellijm achter wandtegels & plinten	Advies	-
5. Pleisterwerk wanden	Geen asbest	-
5.1 Code: M01	Mengmonster	-

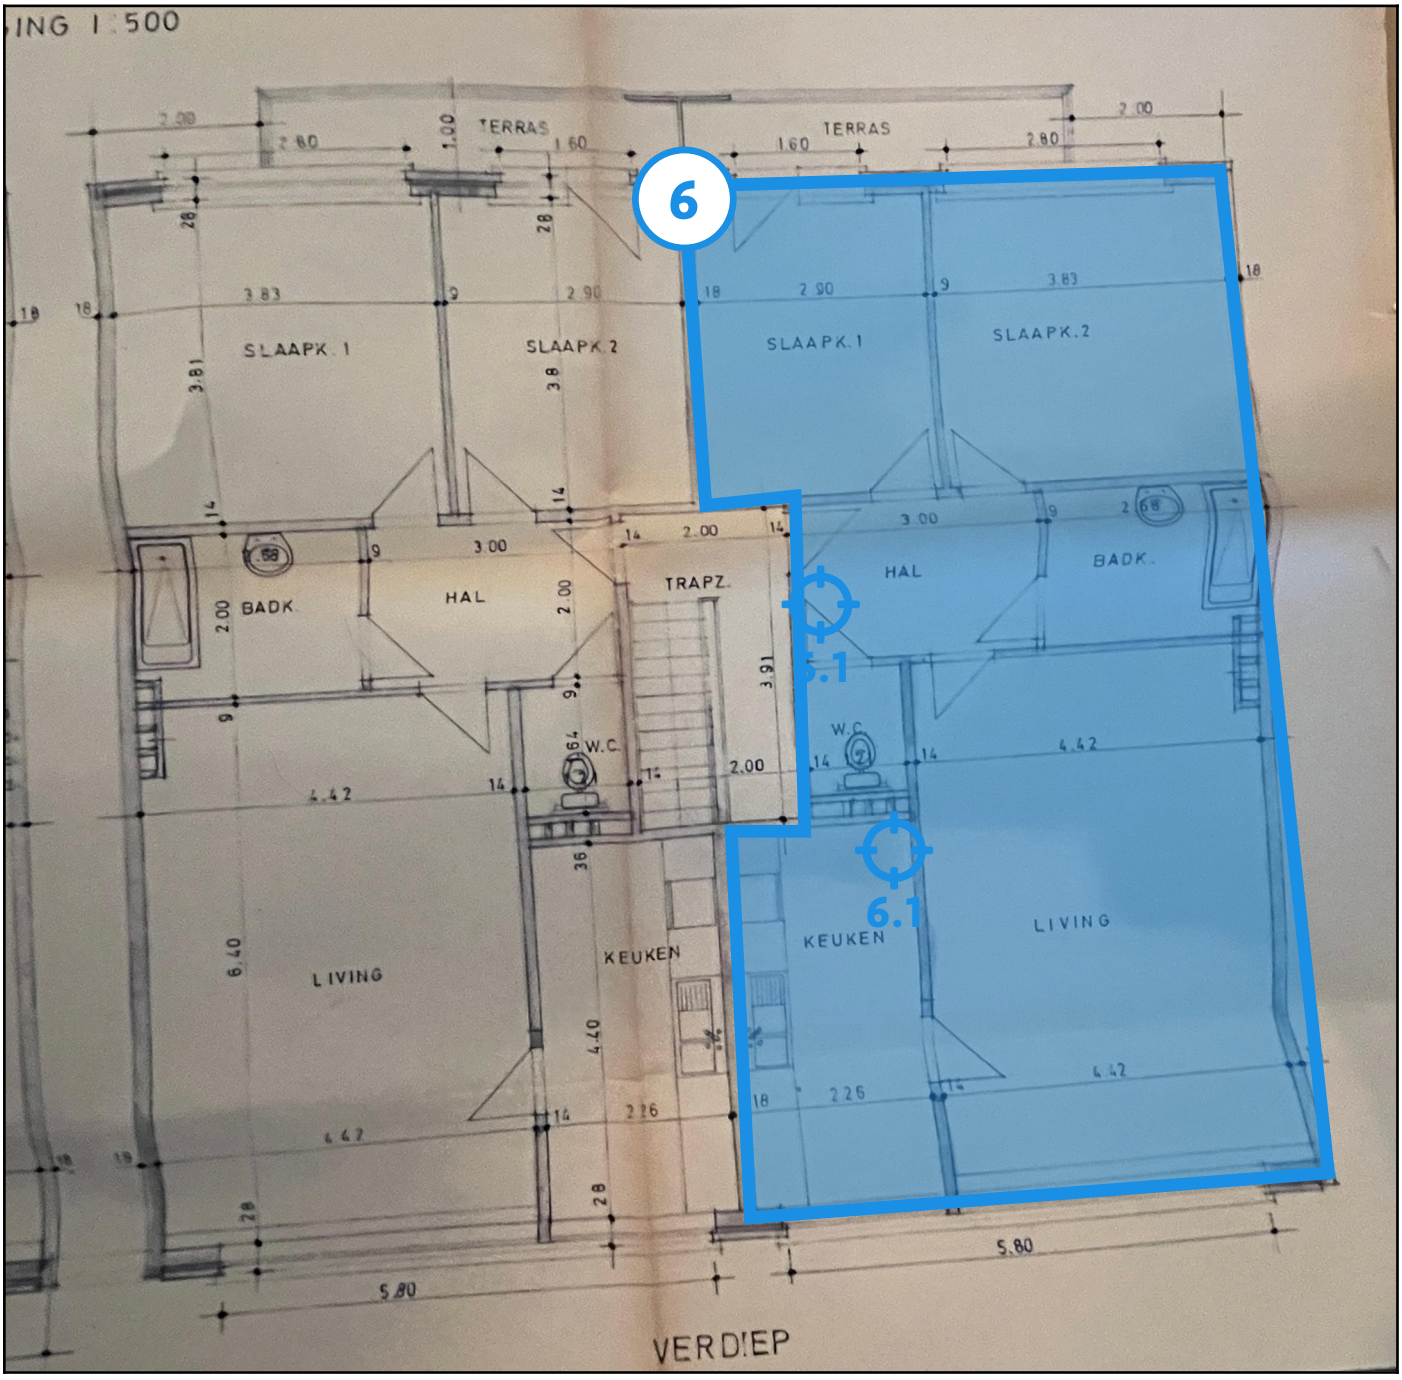
Plan 1.2: Appartement rechts

Beschrijving	Type	Actie
6. Pleisterwerk plafonds	Geen asbest	-
6.1 Code: M02	Mengmonster	-

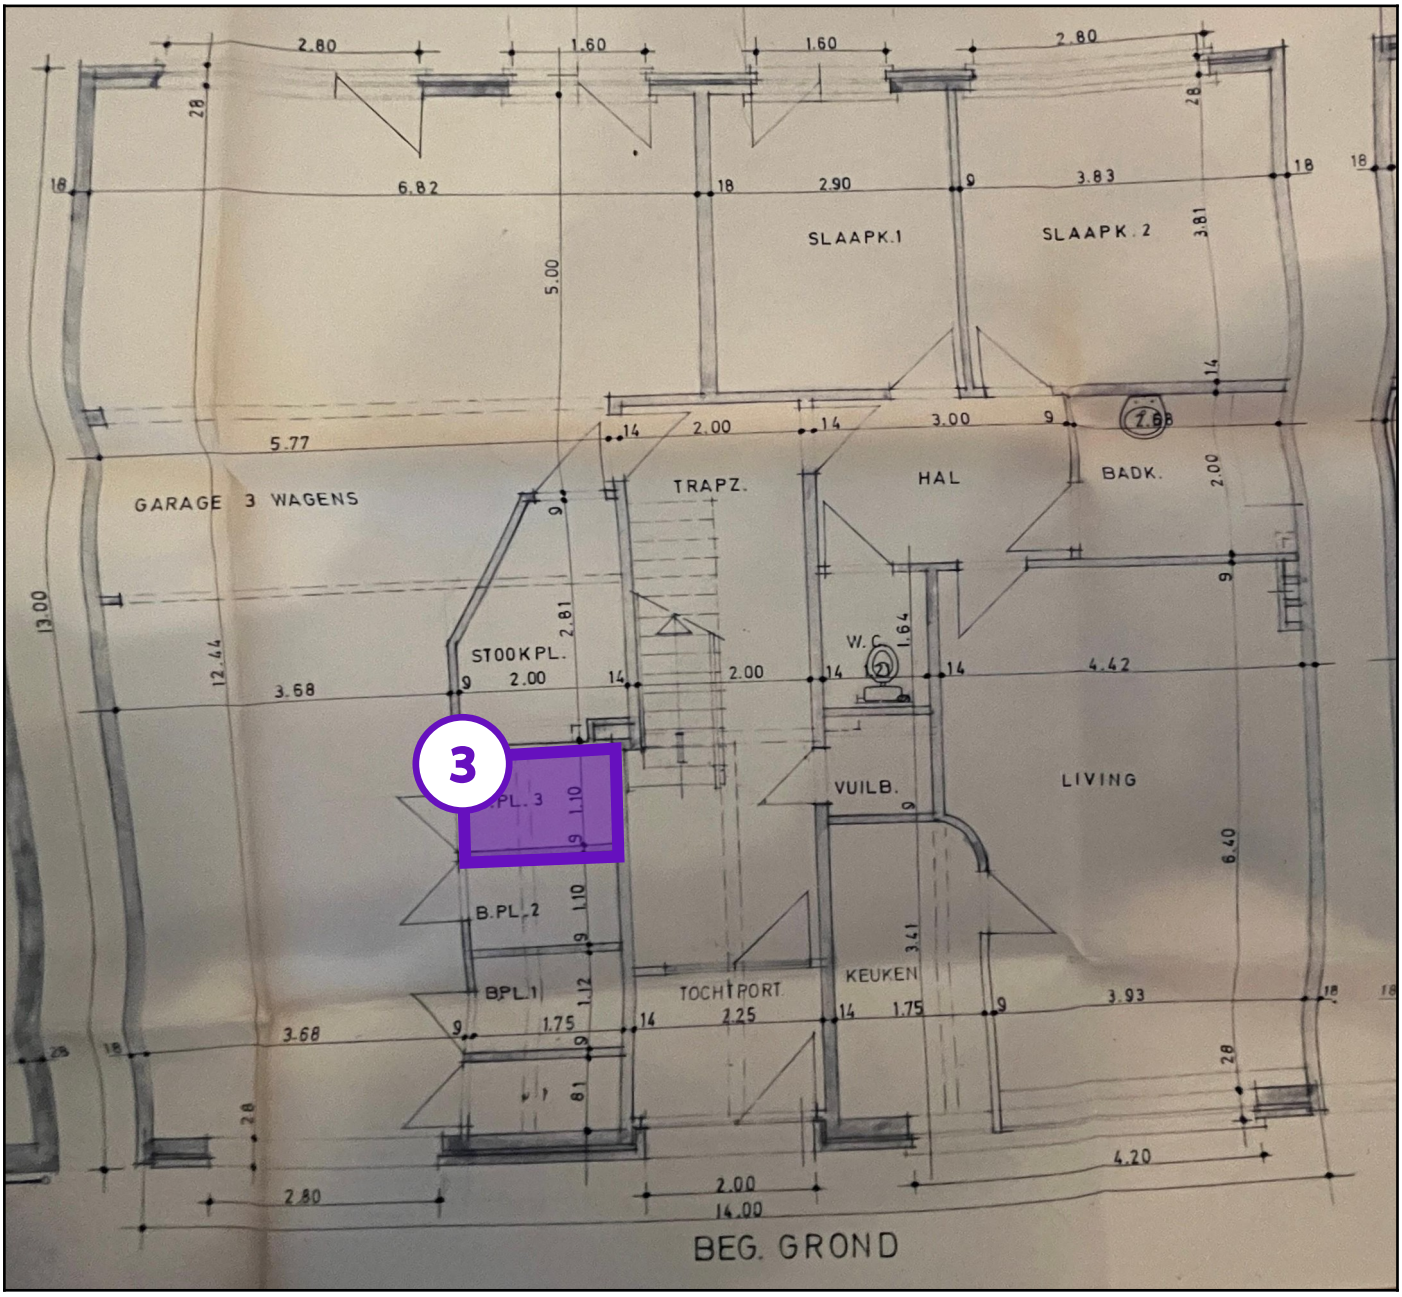
Plan 1.3: Privatieve berging

Beschrijving	Type	Actie
3. Berging (bij appartementen) Niet verdacht	Advies	-

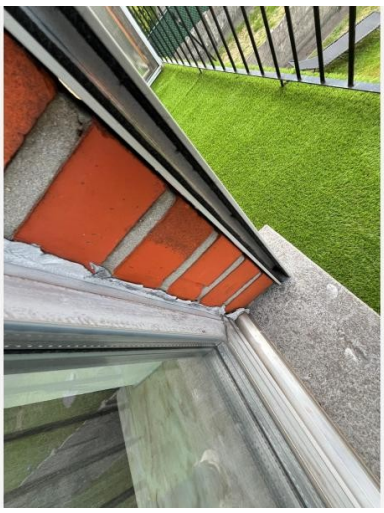
Fiche 1: Mastiek/kit tussen muur en profiel buiten

Het asbestmateriaal valt onder de mijlpaal van 2040.

Eindbeoordeling materiaalrisico	Laag materiaalrisico en/of verlaagde kans op vezelvrijgave

Gebondenheid	Categorie 1: hechtgebonden in oorsprong
Asbestsoort (vezeltype)	Alleen chrysotiel aanwezig
Asbestconcentratie	Laag (< 50%)
Afschermingsgraad van het gehele materiaal	Geheel of deels vrij aan de buitenlucht, maar geen contact met binnenlucht
Toestand van het materiaal	Licht beschadigd, licht verweerd. Intacte calciumsilicaatplaat of materiaal met categorie 3-gebondenheid

Beschrijving	Mastiek/kit tussen muur en profiel buiten
Omgeving	Buiten
Primaire drager	Wandopening verticaal (raam, deur, ...)
Asbestmateriaal	In-situ afwerkingslagen - Pasta, stopverf, voegsel, stopsel, vulsel, mastiek, kitten, ...
Bindmiddel van asbestmateriaal	Kitten, mastiek, pasta
Gebondenheid op basis van bindmiddel	Hecht
Hoeveelheid (gewicht - aantal)	• 2,00 kg - 1 stuk
Totaal gewicht	2,00 kg
Eenvoudig bereikbaar	Ja
Bevestigingswijze	• Verlijmd, ingegoten, versmeerd
Identificatiemethode	De asbestdeskundige gebruikt een bestaande laboanalyse als bewijsdocument met bevestiging door vaststelling en expertise.
Destructieve handeling voor identificatie	Nee
Opmerking	De hoeveelheid is een schatting.

- Zorg voor een veilig beheer. Vermijd het beschadigen van het asbestmateriaal. Controleer de toestand jaarlijks op wijzigingen.

- De toepassingen dienen in zijn geheel, zonder te breken en zonder stofvorming, verdere vergruizing verwijderd te worden. Gebruik hiervoor een vernevelaar of fixeermiddel om het asbestmateriaal eerst te fixeren.
