Asbestinventarisattest

Klein Lepelstraat 13/GLVL, 2940 Stabroek

Attestnummer : **20260930-000012.000**
Uitgegeven op : **30.09.2026**
Geldig tot : **30.09.2036**

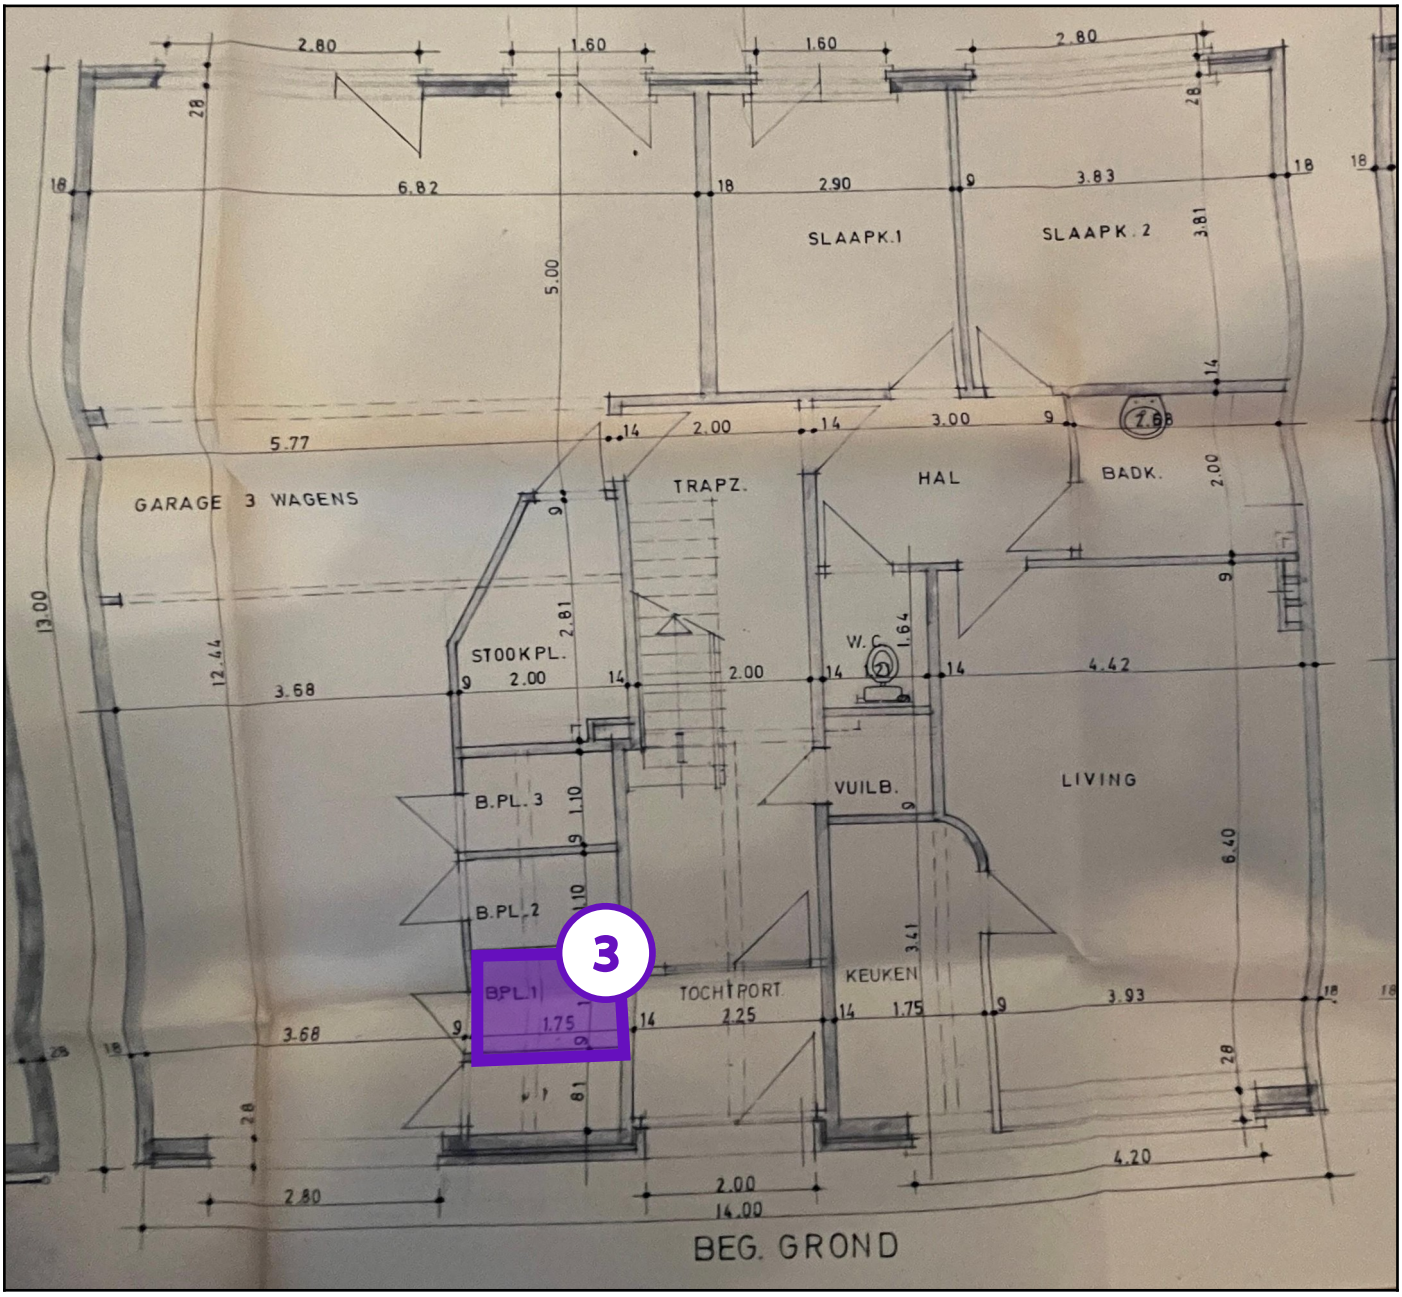
Plan 1.3: Privatieve berging

Beschrijving	Type	Actie
3. Berging (bij appartementen) Niet verdacht	Advies	-

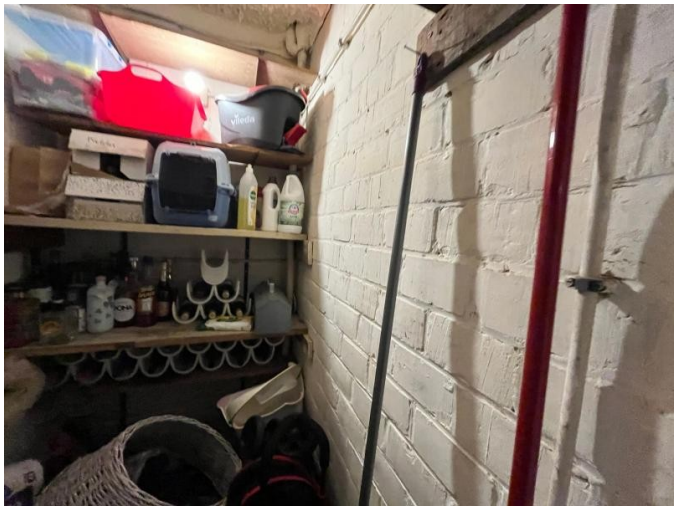
Fiche 3: Berging (bij appartementen) Niet verdacht

De berging/garage/kelder is geïnspecteerd. Er zijn geen visueel waarneembare asbestverdachte materialen aangetroffen.

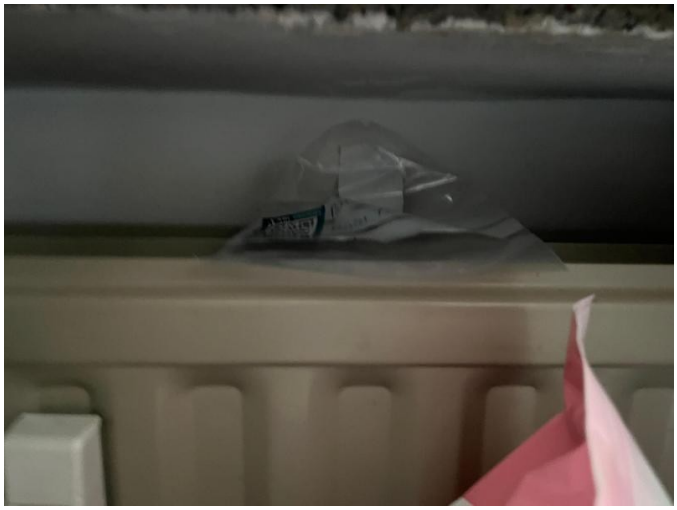
Fiche 6: Pleisterwerk wanden

Geen asbest

#	Type	Referentie	Resultaat
6.1	Mengmonster	M01	Geen asbest
