Asbestinventarisattest

Klein Lepelstraat 13/VD1L, 2940 Stabroek

Attestnummer : **20260930-000010.000**
Uitgegeven op : **30.09.2026**
Geldig tot : **30.09.2036**

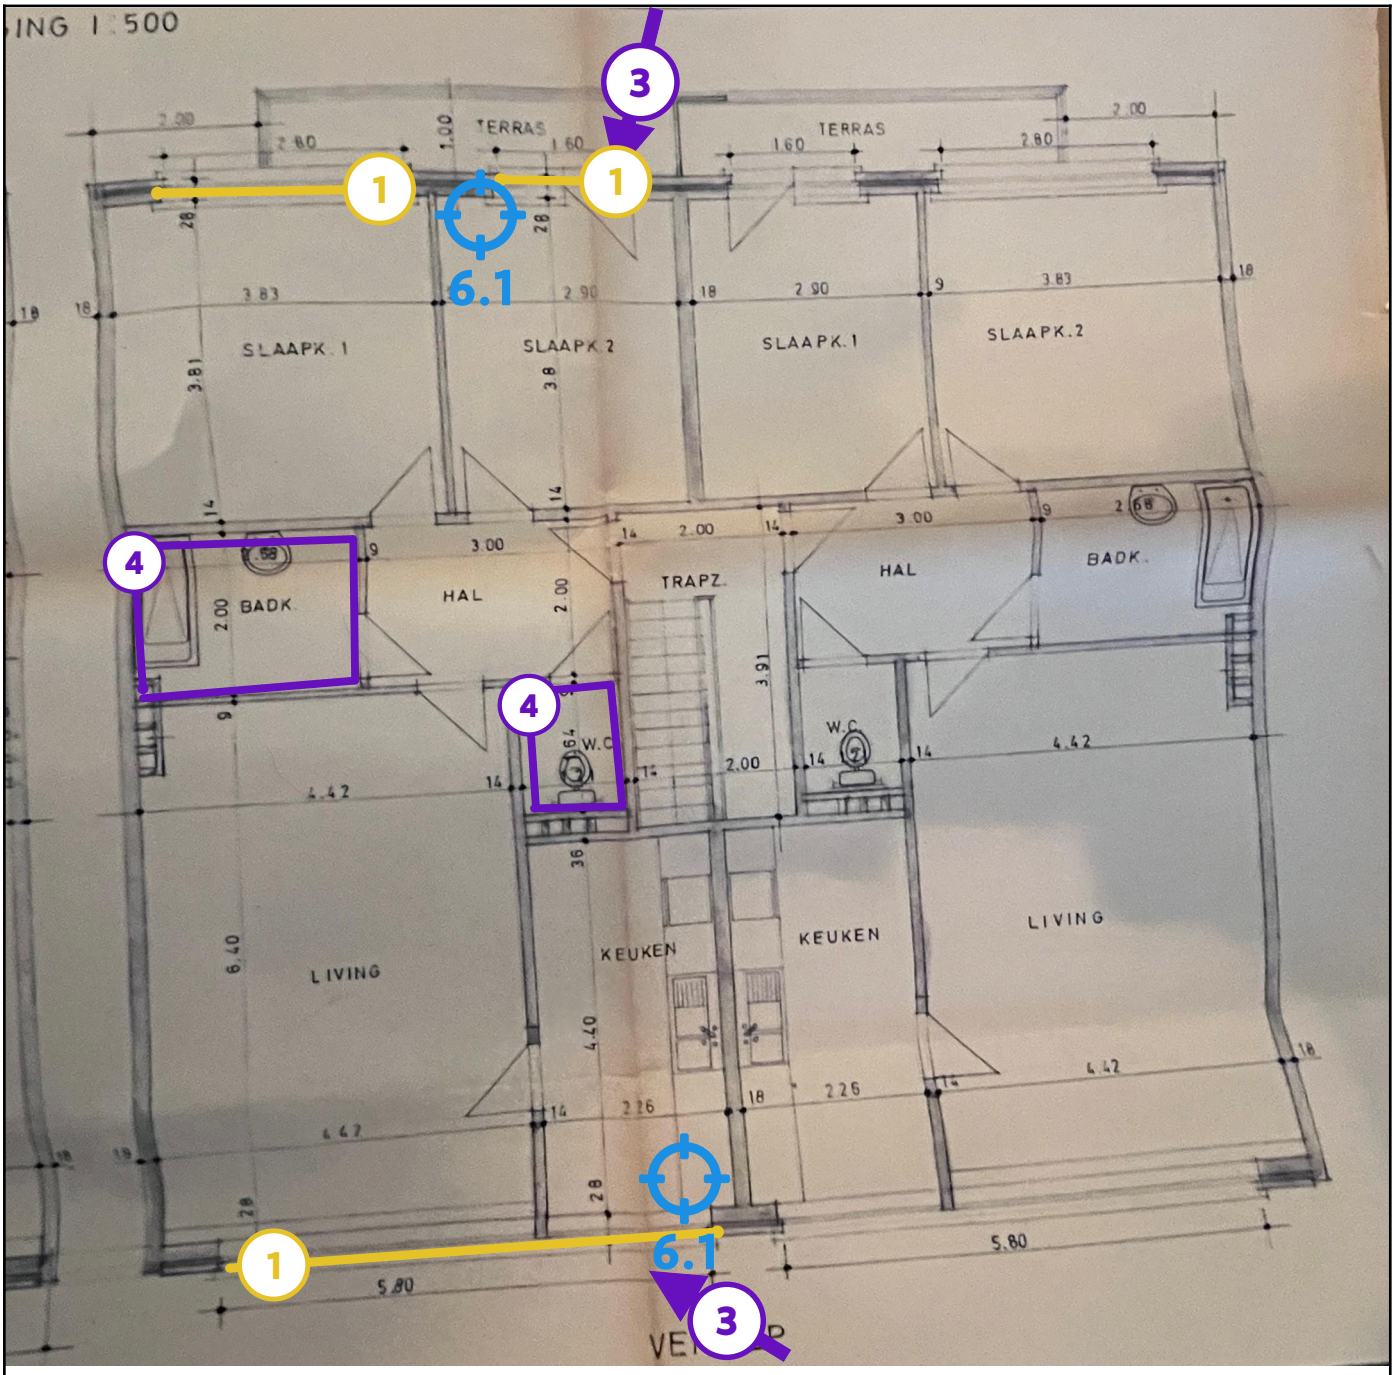
Plan 1.1: Appartement links

Alle muren bevatten pleisterwerk

1. Mastiek/kit tussen muur en profiel buiten	Asbestmateriaal	Zorgvuldig beheren
3. Aluminium plaat in schrijnwerk - niet verdacht	Advies	-
4. Tegellijm achter wandtegels & plinten	Advies	-
6. Pleisterwerk wanden	Geen asbest	-
6.1 Code: M01	Mengmonster	-

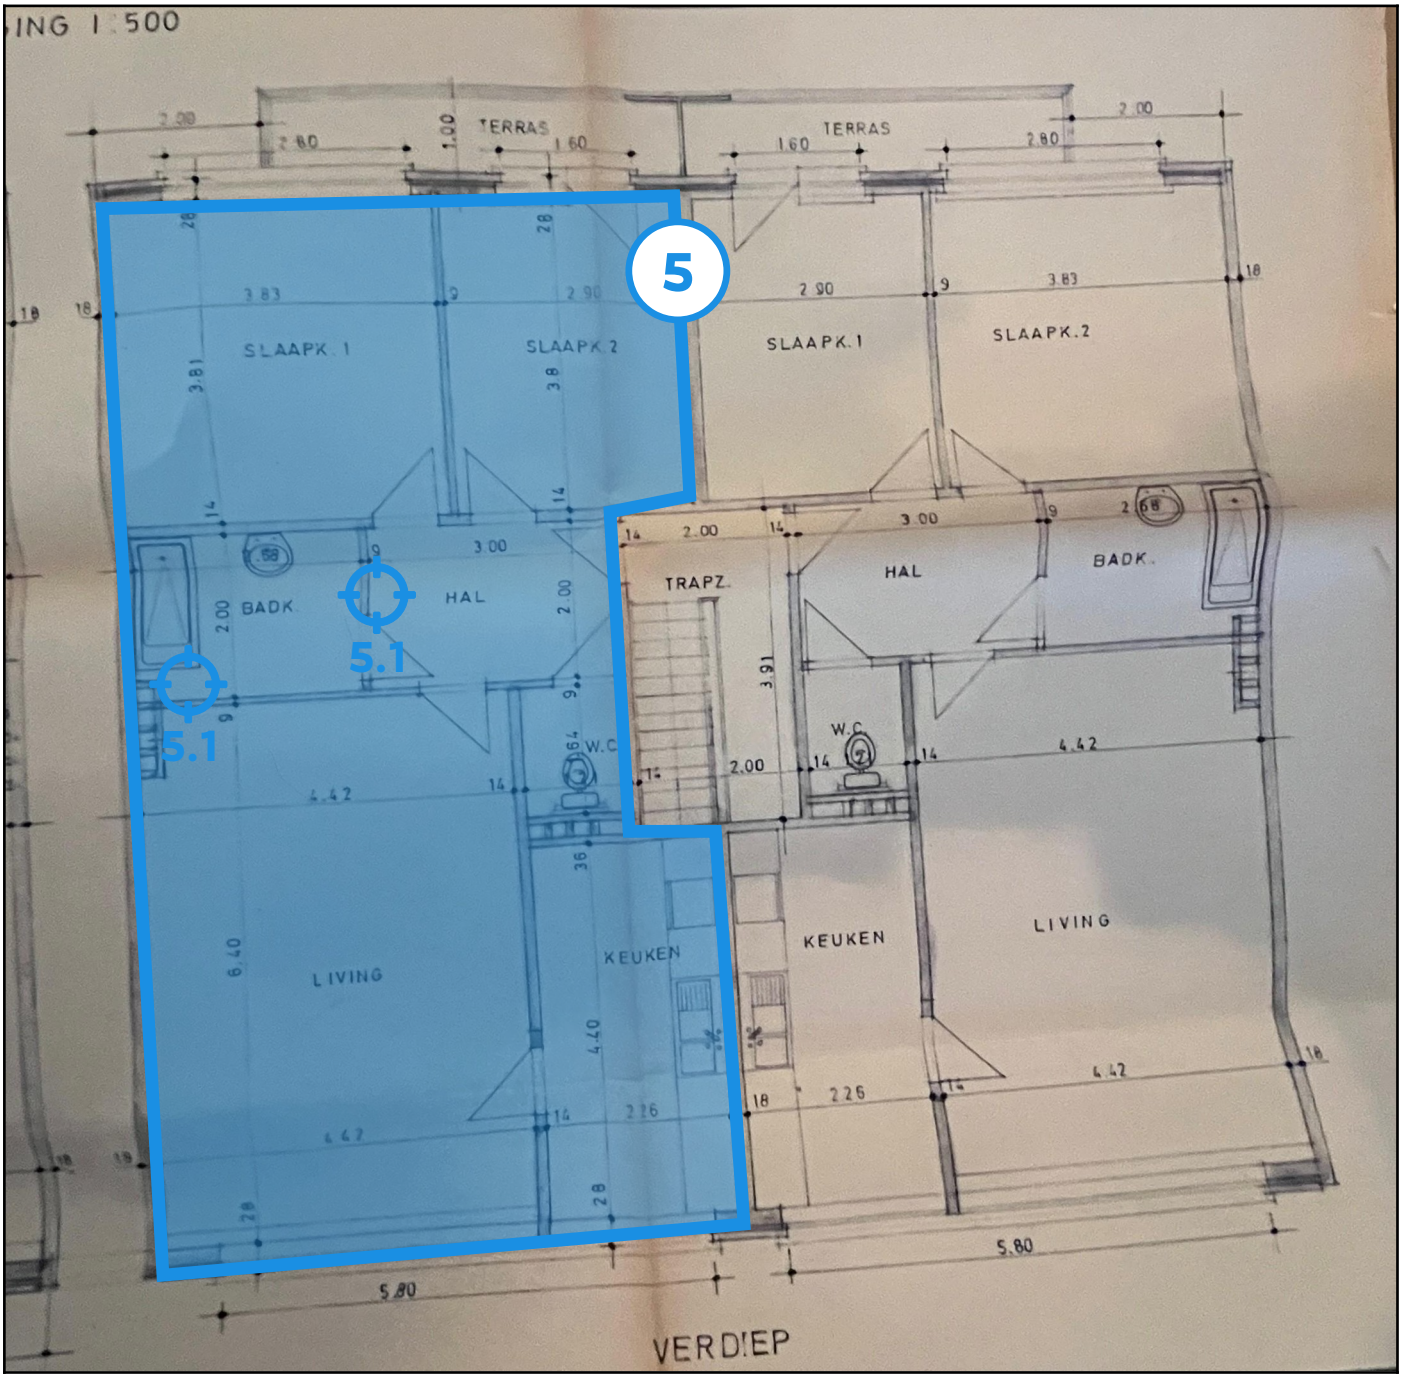
Plan 1.2: Appartement links

Beschrijving	Type	Actie
5. Pleisterwerk plafonds	Geen asbest	-
5.1 Code: M02	Mengmonster	-

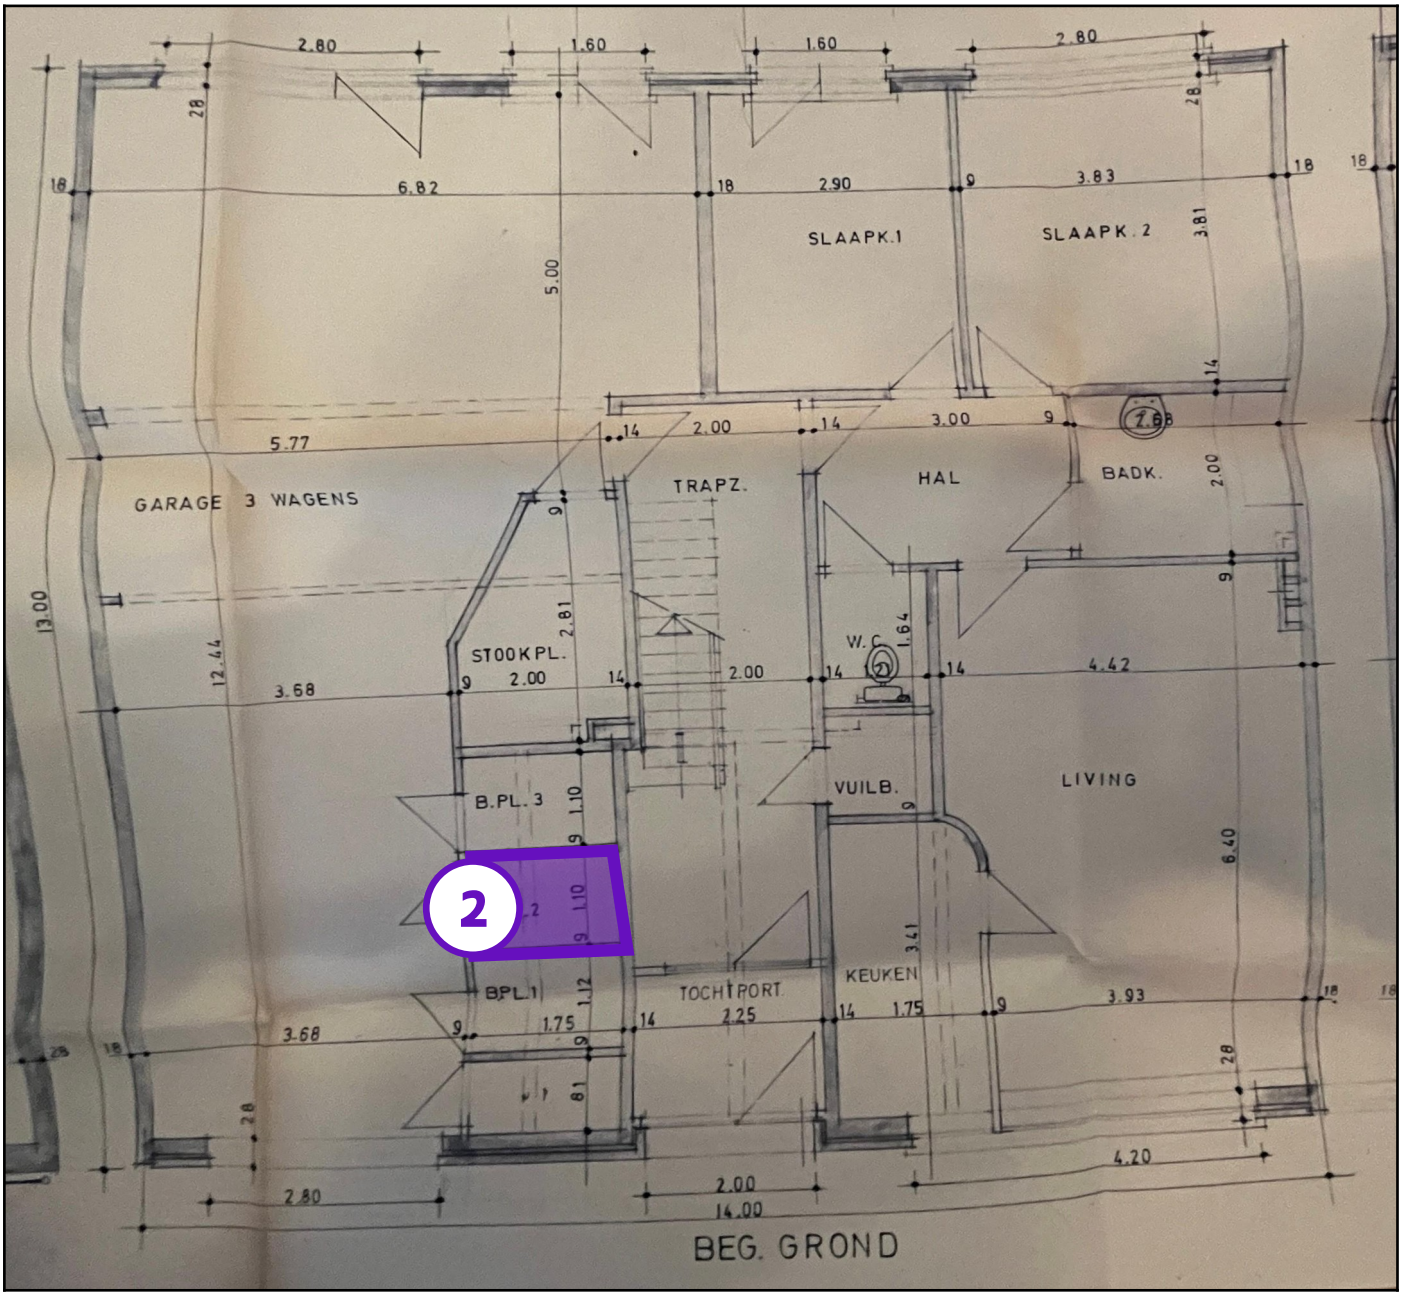
Plan 1.3: Berging midden

Beschrijving	Type	Actie
2. Berging (bij appartementen) Niet verdacht	Advies	-

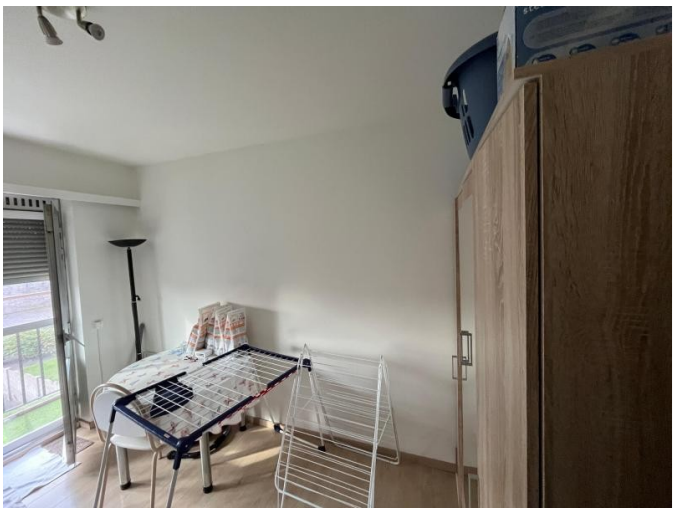
Fiche 1: Mastiek/kit tussen muur en profiel buiten

Asbestmateriaal

Het asbestmateriaal valt onder de mijlpaal van 2040.

Eindbeoordeling materiaalrisico	Laag materiaalrisico en/of verlaagde kans op vezelvrijgave

Beschrijving	Mastiek/kit tussen muur en profiel buiten
Omgeving	Buiten
Primaire drager	Wandopening verticaal (raam, deur, ...)
Asbestmateriaal	In-situ afwerkingslagen - Pasta, stopverf, voegsel, stopsel, vulsel, mastiek, kitten, ...
Bindmiddel van asbestmateriaal	Kitten, mastiek, pasta
Gebondenheid op basis van bindmiddel	Hecht
Hoeveelheid (gewicht - aantal)	• 2,00 kg - 1 stuk
Totaal gewicht	2,00 kg
Eenvoudig bereikbaar	Ja
Bevestigingswijze	• Verlijmd, ingegoten, versmeerd
Identificatiemethode	De asbestdeskundige gebruikt een bestaande laboanalyse als bewijsdocument met bevestiging door vaststelling en expertise.
Destructieve handeling voor identificatie	Nee
Opmerking	De hoeveelheid is een schatting.

- Zorg voor een veilig beheer. Vermijd het beschadigen van het asbestmateriaal. Controleer de toestand jaarlijks op wijzigingen.

- De toepassingen dienen in zijn geheel, zonder te breken en zonder stofvorming, verdere vergruizing verwijderd te worden. Gebruik hiervoor een vernevelaar of fixeermiddel om het asbestmateriaal eerst te fixeren.
