Asbestinventarisattest

Openveldstraat 70, 9340 Lede

Attestnummer : **20261120-000260.000**
Uitgegeven op : **20.11.2026**
Geldig tot : **20.11.2031**

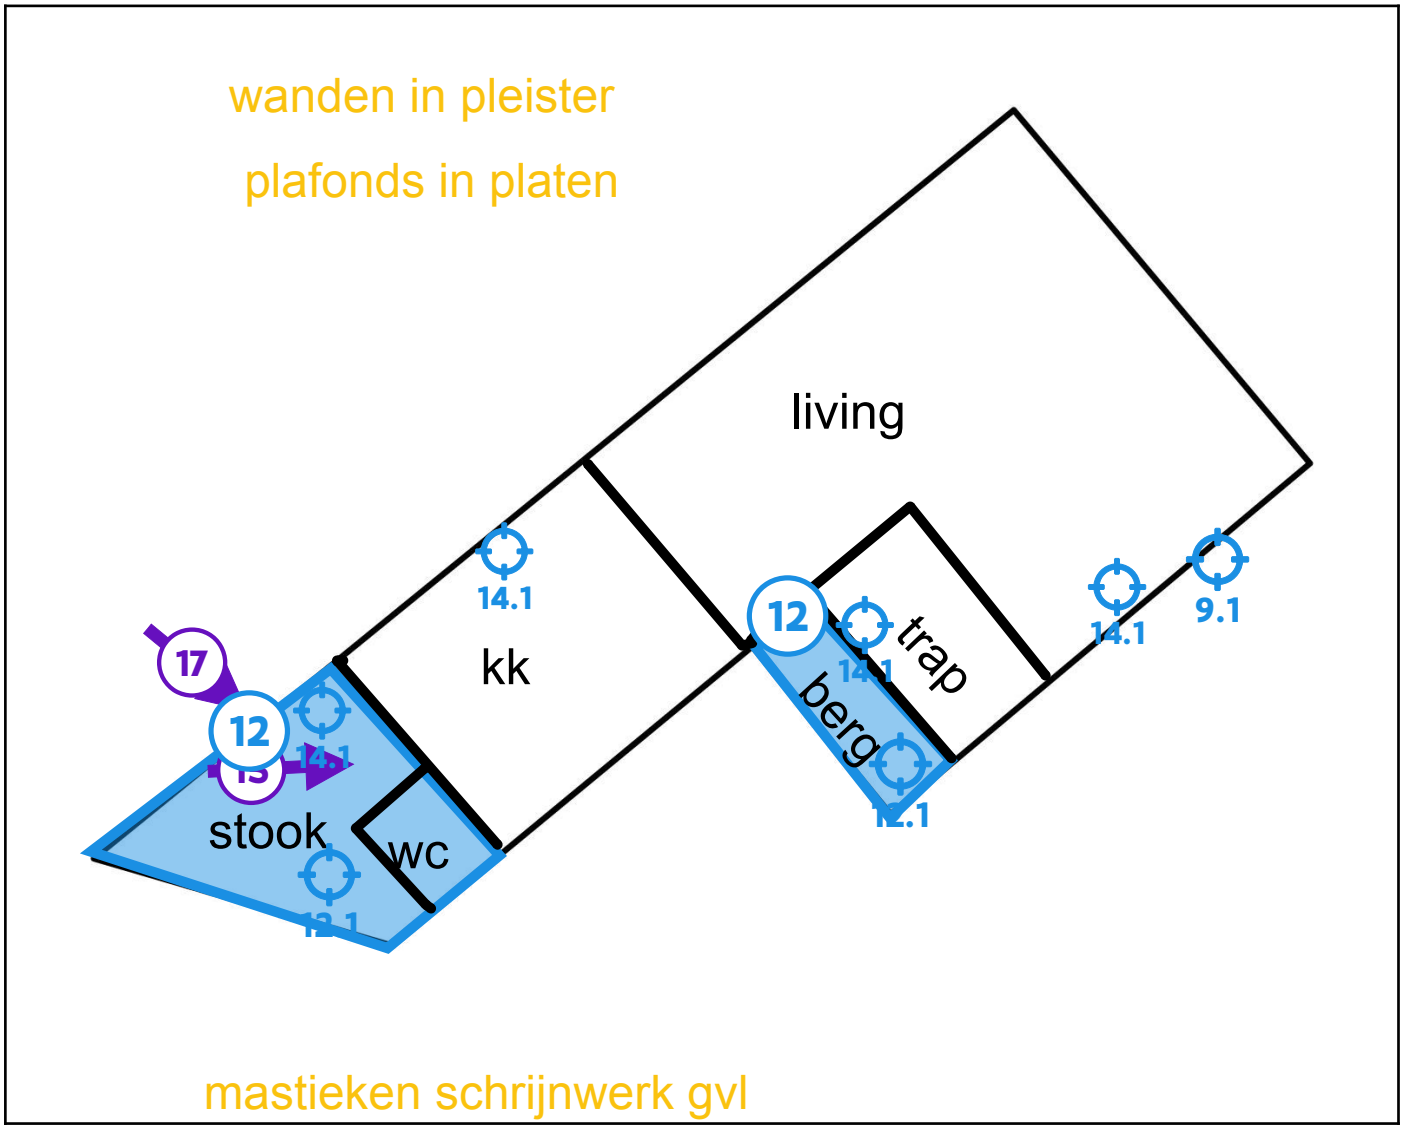
Plan 1.1: Hoofdgebouw plan gvl

Beschrijving	Type	Actie
6. 21. Plafond type: Plaatmateriaal	Advies	-
9. mastiek schrijnwerk: verdachte kit	Geen asbest	-
9.1 Code: Pm3	Puntmonster	-
12. 2. pleisterwerk plafond	Geen asbest	-
12.1 Code: Mm2	Mengmonster	-
14. 1. pleisterwerk wanden	Geen asbest	-

14.1 Code: Mm1	Mengmonster	-
15. 7. Ketel: Geen asbest verdachte pakkingen waarneembaar	Overige ruimte of materiaal	-
17. 8. buisisolatie verwarmingsbuizen: niet aanwezig	Overige ruimte of materiaal	-

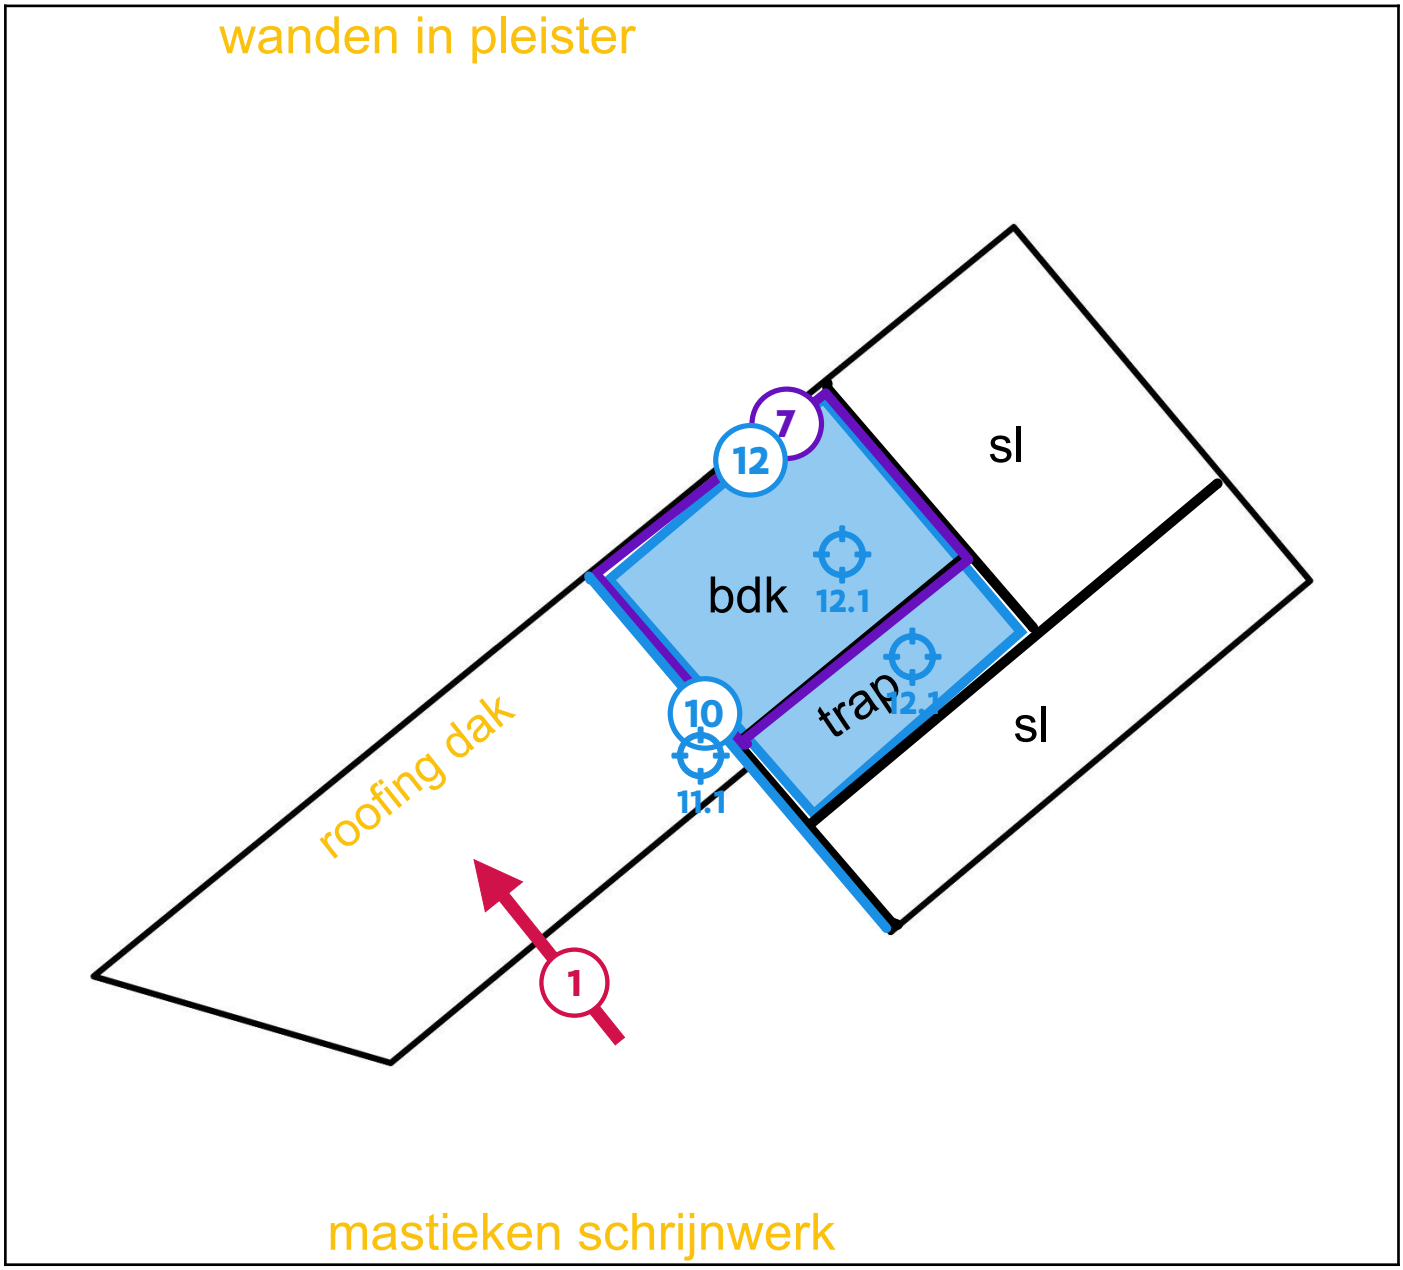
Plan 1.2: Hoofdgebouw plan 1e

Beschrijving	Type	Actie
1. Asbest cement rookgaskanaal	Asbestmateriaal	Dringend verwijderen
7. 6. faiancelijm achter tegels	Advies	-
9. mastiek schrijnwerk: verdachte kit	Geen asbest	-
10. Leien gevel	Geen asbest	-

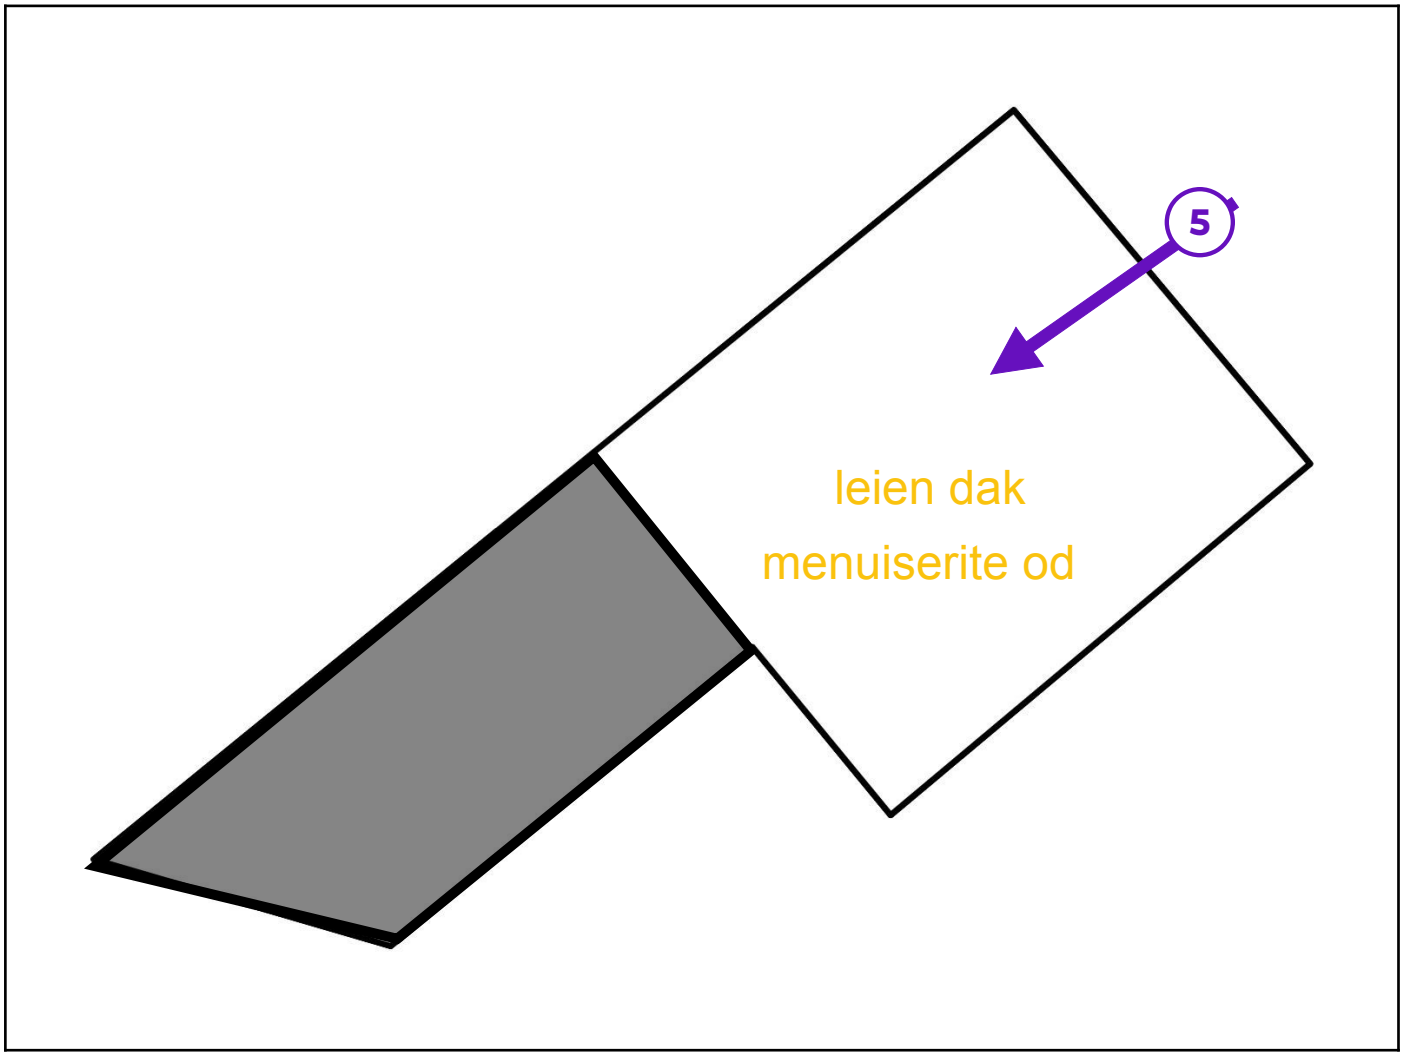
Plan 1.3: Hoofdgebouw plan dak

Beschrijving	Type	Actie
5. 31. Binnenkant schouw	Beperking	-
8. menuiserite onderdak	Geen asbest	-
13. leien dak	Geen asbest	-

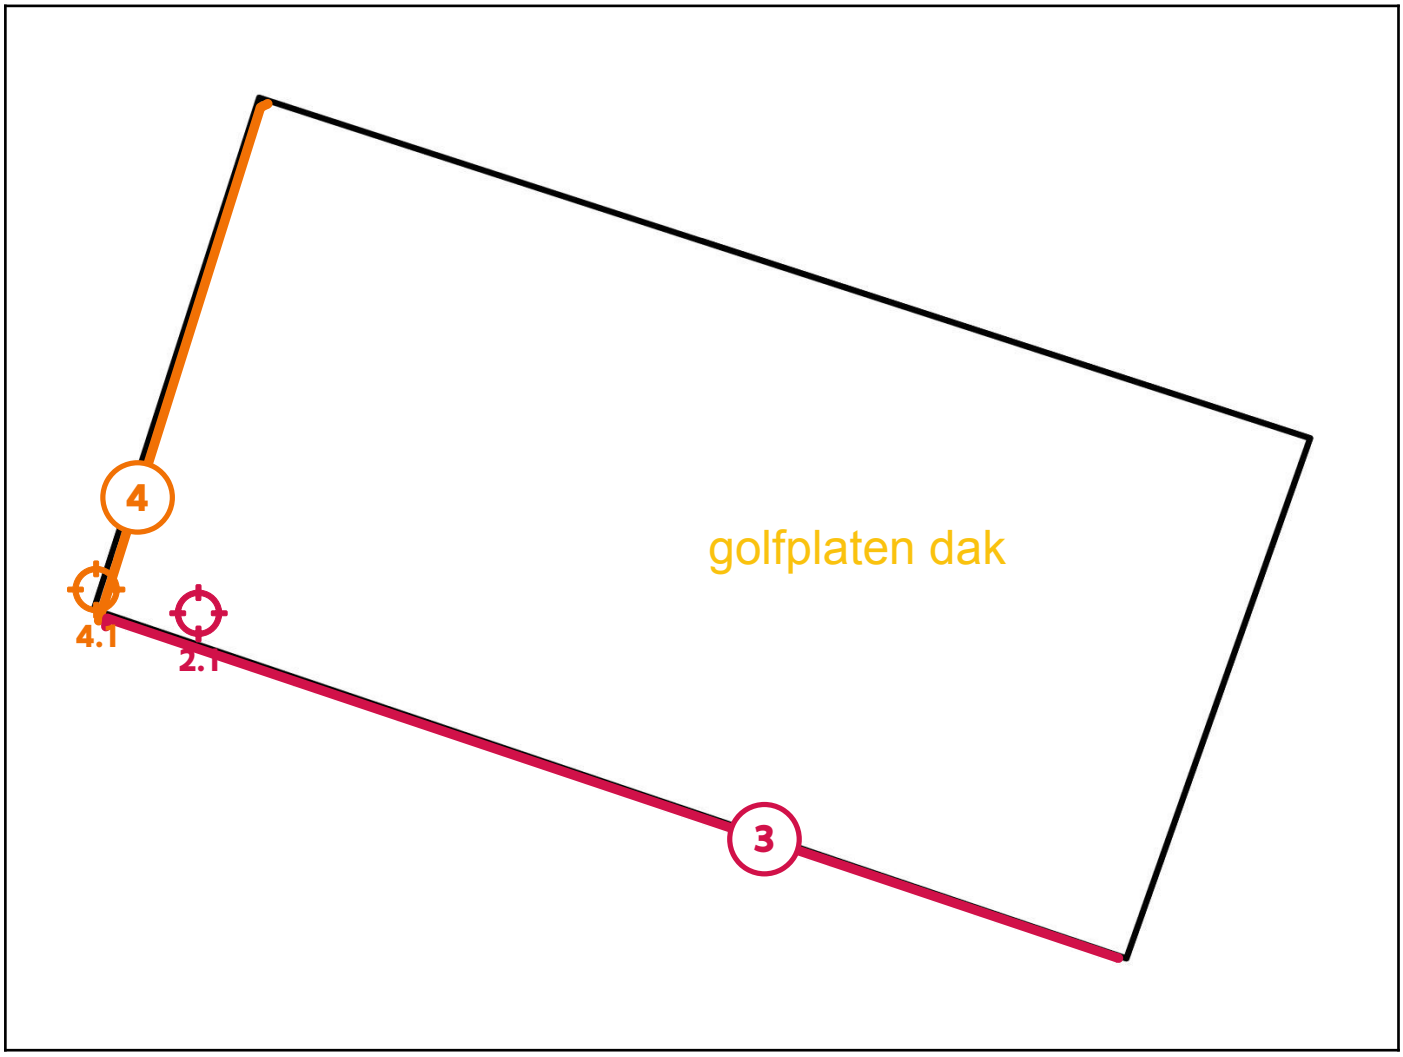
Plan 2.2: Garage plan dak

Beschrijving	Type	Actie
2. golfplaten dak	Asbestmateriaal	Dringend verwijderen
2.1 Code: Pm5	Puntmonster	-
3. Sediment en slib in goot	Asbestmateriaal	Dringend verwijderen
4. Asbest dekstenen	Asbestmateriaal	Verwijderen
4.1 Code: Pm6	Puntmonster	-

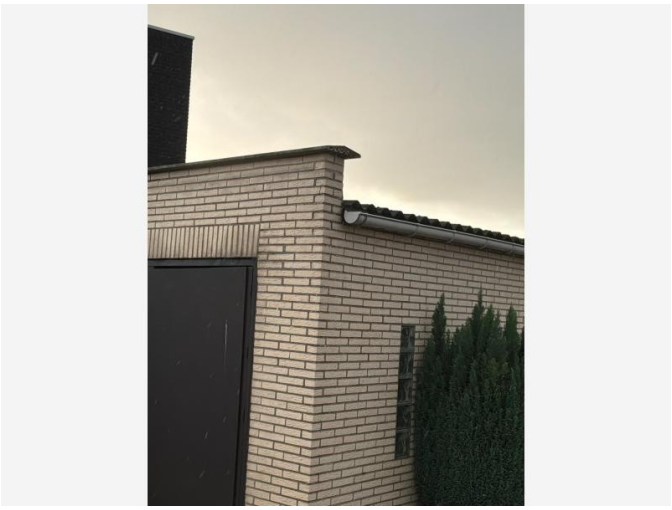
Fiche 2: golfplaten dak

Dringend verwijderen

Eindbeoordeling materiaalrisico	Hoog materiaalrisico en/of hoge kans op vezelvrijgave

Gebondenheid	Categorie 1: hechtgebonden in oorsprong
Asbestsoort (vezeltype)	Crocidoliet aanwezig
Asbestconcentratie	Laag (< 50%)
Afschermingsgraad van het gehele materiaal	Geheel of deels vrij aan de binnenlucht, maar geen contact met binnenluchtstromen
Toestand van het materiaal	Matig beschadigd, matig verweerd

#	Type	Referentie	Resultaat
2.1	Puntmonster	Pm5	Crocidoliet, Chrysotiel

Beschrijving	golfplaten dak
Omgeving	Buiten
Primaire drager	Schuin dak
Asbestmateriaal	Dak- en gevelbekleding - Golfplaat
Bindmiddel van asbestmateriaal	Cement
Gebondenheid op basis van bindmiddel	Hecht
Hoeveelheid (oppervlakte - aantal)	• 30,00 m^2 - 1 stuk
Totale oppervlakte	30,00 m^2
Eenvoudig bereikbaar	Ja
Bevestigingswijze	• Geschroefd
Identificatiemethode	Een monstername door de asbestdeskundige met laboanalyse door een asbestlabo.
Destructieve handeling voor identificatie	Nee
Opmerking	Geschatte hoeveelheid. Breukvlak gemaakt: duidelijk asbestvezels aanwezig.

- Verwijder dit asbestmateriaal zo snel mogelijk. Volg de toestand goed op.
- Hemelwater dat afspoelt van asbestcement daken of gevels kan asbestdeeltjes bevatten. Gebruik het enkel voor gesloten circuits (bv. spoelen toiletten). Reinig na het vervangen van het dak of de gevel de dakgoten en regenwaterput of -ton om asbesthoudend sediment of slib te verwijderen

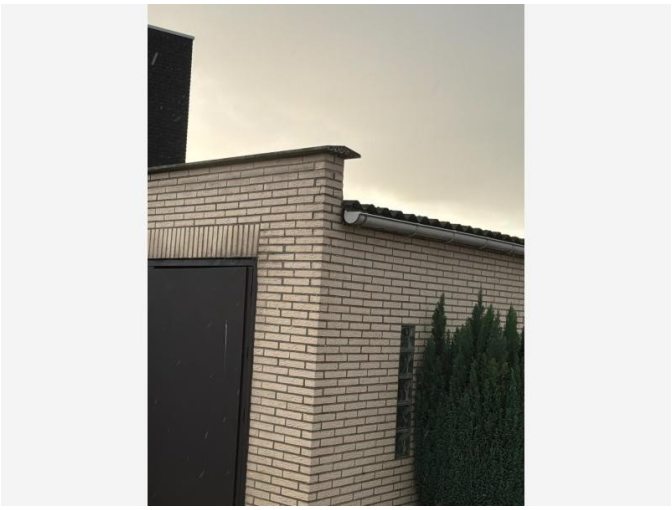
Fiche 4: Asbest dekstenen

Verwijderen

#	Type	Referentie	Resultaat
4.1	Puntmonster	Pm6	Chrysotiel

Beschrijving	Asbest dekstenen
Omgeving	Buiten
Primaire drager	Wand vrijstaand (scheidingsmuur, ...)
Asbestmateriaal	Plaat, paneel, tablet - Hol
Bindmiddel van asbestmateriaal	Cement
Gebondenheid op basis van bindmiddel	Hecht
Hoeveelheid (oppervlakte - dikte - aantal)	• 4,00 m^2 - 3,00 cm - 1 stuk
Totaal volume	0,12 m^3
Eenvoudig bereikbaar	Ja
Bevestigingswijze	• Los (al dan niet bedekt)
Identificatiemethode	Een monstername door de asbestdeskundige met laboanalyse door een asbestlabo.
Destructieve handeling voor identificatie	Nee
Opmerking	Geschatte hoeveelheid

- Verwijder dit asbestmateriaal zo snel mogelijk. Volg de toestand goed op.

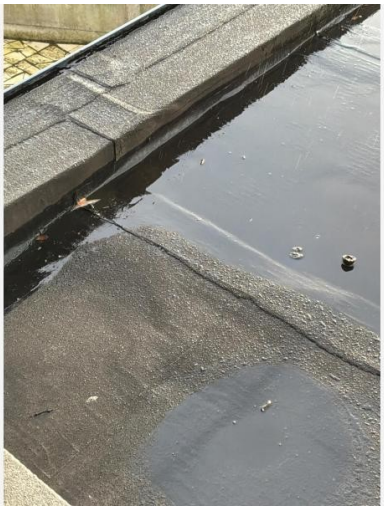
Fiche 11: 9. roofing dak

Geen asbest

#	Type	Referentie	Resultaat
11.1	Puntmonster	pm4	Geen asbest

Beschrijving	9. roofing dak
Omgeving	Buiten
Primaire drager	Plat dak
Bindmiddel van materiaal	Bitumen (roofing, teer, asfalt)
Gebondenheid op basis van bindmiddel	Hecht
Hoeveelheid (oppervlakte - aantal)	• 30,00 m^2 - 1 stuk
Totale oppervlakte	30,00 m^2
Identificatiemethode	Een monstername door de asbestdeskundige met laboanalyse door een asbestlabo.
Destructieve handeling voor identificatie	Nee
Opmerking	GEschatte heoveelheid. Er kan enkel een uitspraak gedaan worden over de bovenste laag. Mogelijks bevinden er zich nog enkele lagen onder de toplaag.

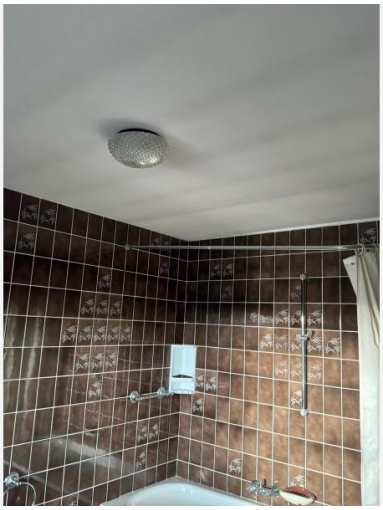
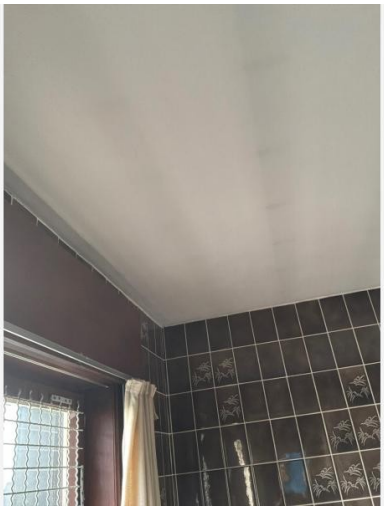
Fiche 12: 2. pleisterwerk plafond

Geen asbest

#	Type	Referentie	Resultaat
12.1	Mengmonster	Mm2	Geen asbest

Beschrijving	2. pleisterwerk plafond
Omgeving	Binnen
Primaire drager	Plafond
Bindmiddel van materiaal	Gips - kalk
Gebondenheid op basis van bindmiddel	Niet-hechtgebonden
Hoeveelheid (oppervlakte - dikte - aantal)	• 120,00 m^2 - 1,00 cm - 1 stuk
Totaal volume	1,20 m^3
Identificatiemethode	Een monstername door de asbestdeskundige met laboanalyse door een asbestlabo.
Destructieve handeling voor identificatie	Nee
Opmerking	Geschatte hoeveelheid. Monesters genomen conform IP2. Ruimtes niet aanwezig:
