Asbestinventarisattest

Rotterdamstraat 21/201, 2060 Antwerpen

Attestnummer : **20261110-000010.000**
Uitgegeven op : **10.11.2026**
Geldig tot : **Onbeperkt** (tenzij de toestand wijzigt)

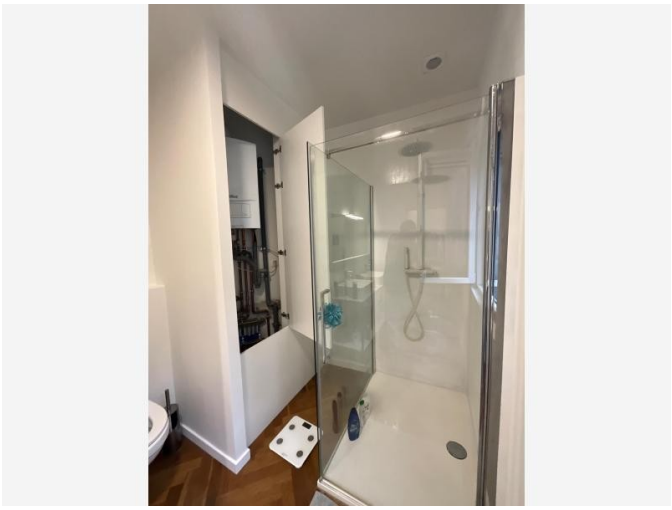
Beschrijving	Notitie	Terug te vinden op plannen
Fiche 4: CV-ketel (niet verdacht)	De CV-ketel (dichtingen, isolerend materiaal) is niet asbestverdacht.	-
Fiche 5: Kit aan de ramen (modern siliconen)	De moderne siliconenkit aan de ramen en deuren van de buitenschildelen bevat geen asbesthoudende materialen volgens visuele vaststelling & expertise. Indien de situatie wijzigt door bv. Afbraak of grondige verbouwingswerken, is het aangewezen om bijkomend (destructief) onderzoek uit te voeren (met extra staalnames) op achterliggende/ingesloten materialen	-
