# Asbestinventarisattest

Rozenlaan 23, 9400 Ninove

Attestnummer : **20261115-000137.000**
Uitgegeven op : **15.11.2026**
Geldig tot : **15.11.2036**

**Asbestveilig** (maar niet asbestvrij)

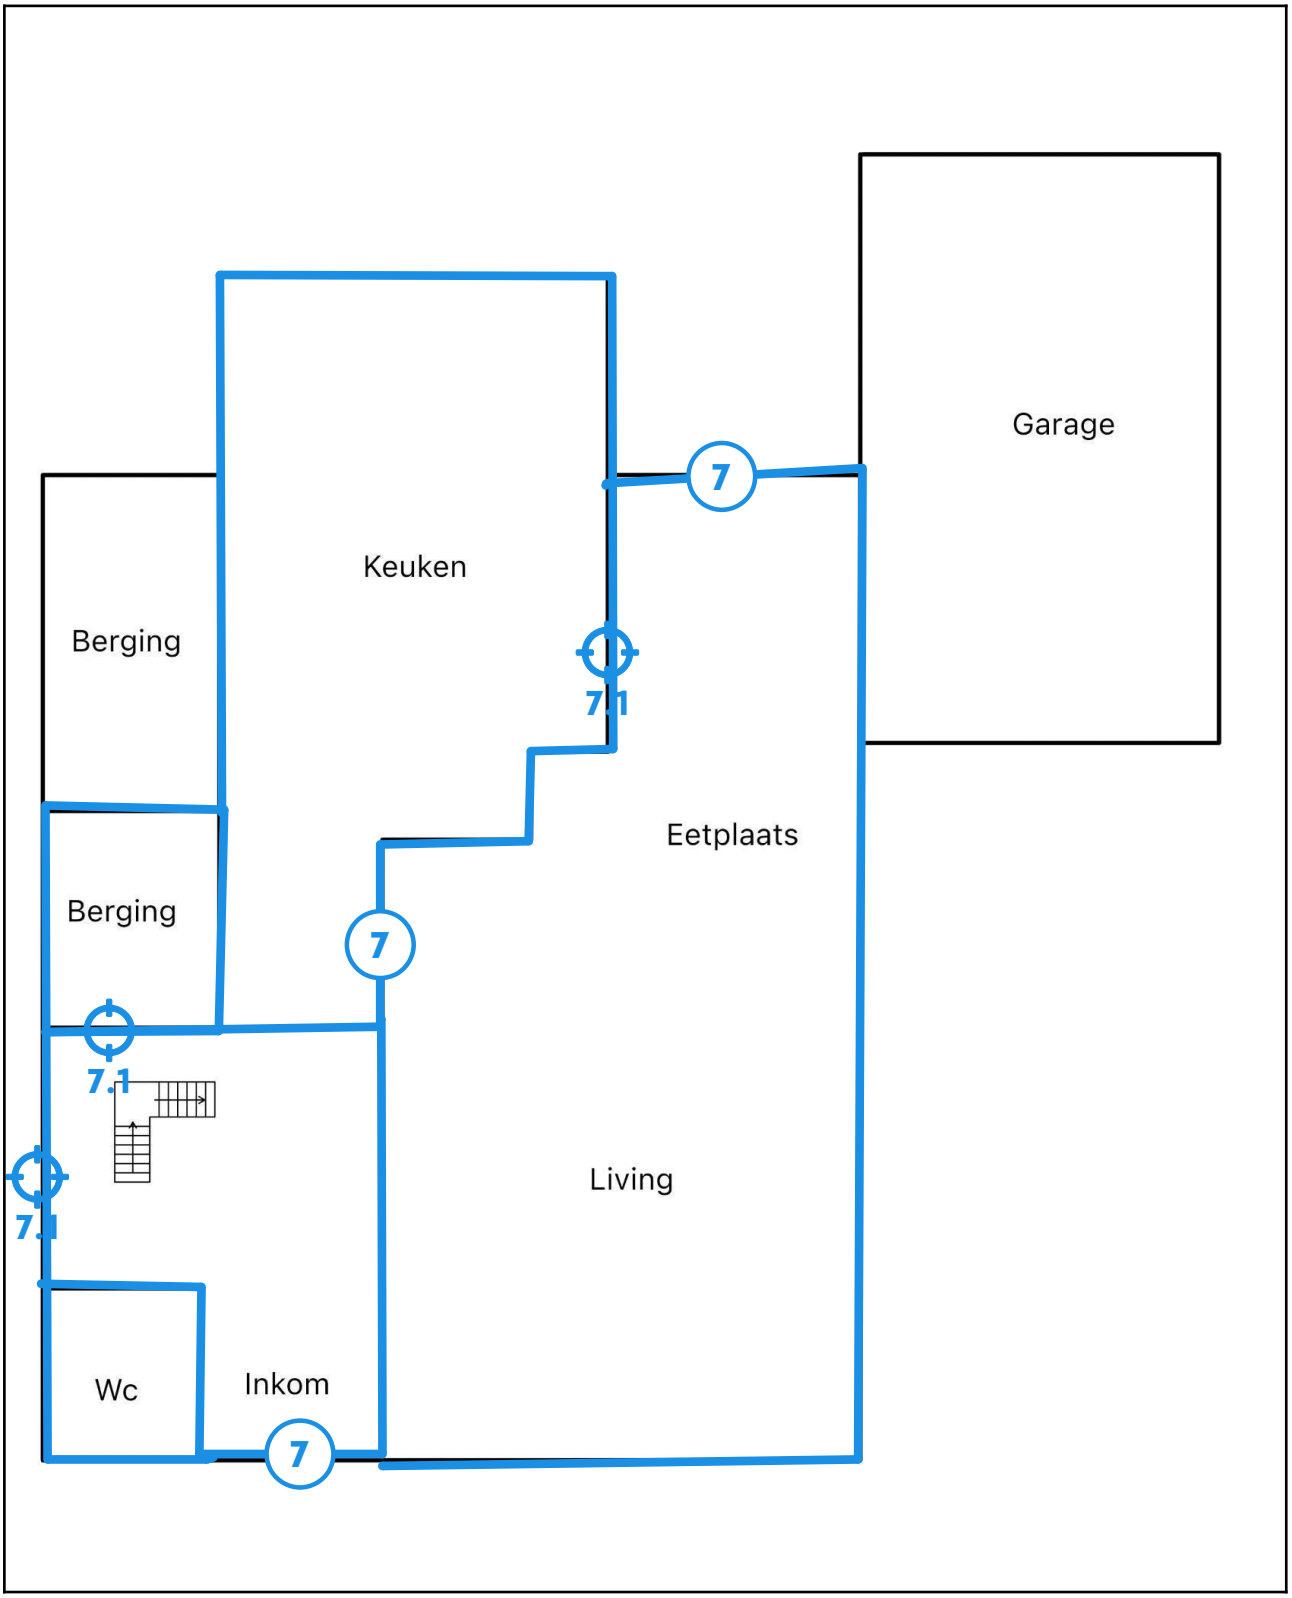
# Plan 1.1: +0

| 1. Bakeliet schakelkast | Asbestmateriaal | Zorgvuldig beheren |
| 2. Bakeliet schakelaars | Asbestmateriaal | Zorgvuldig beheren |

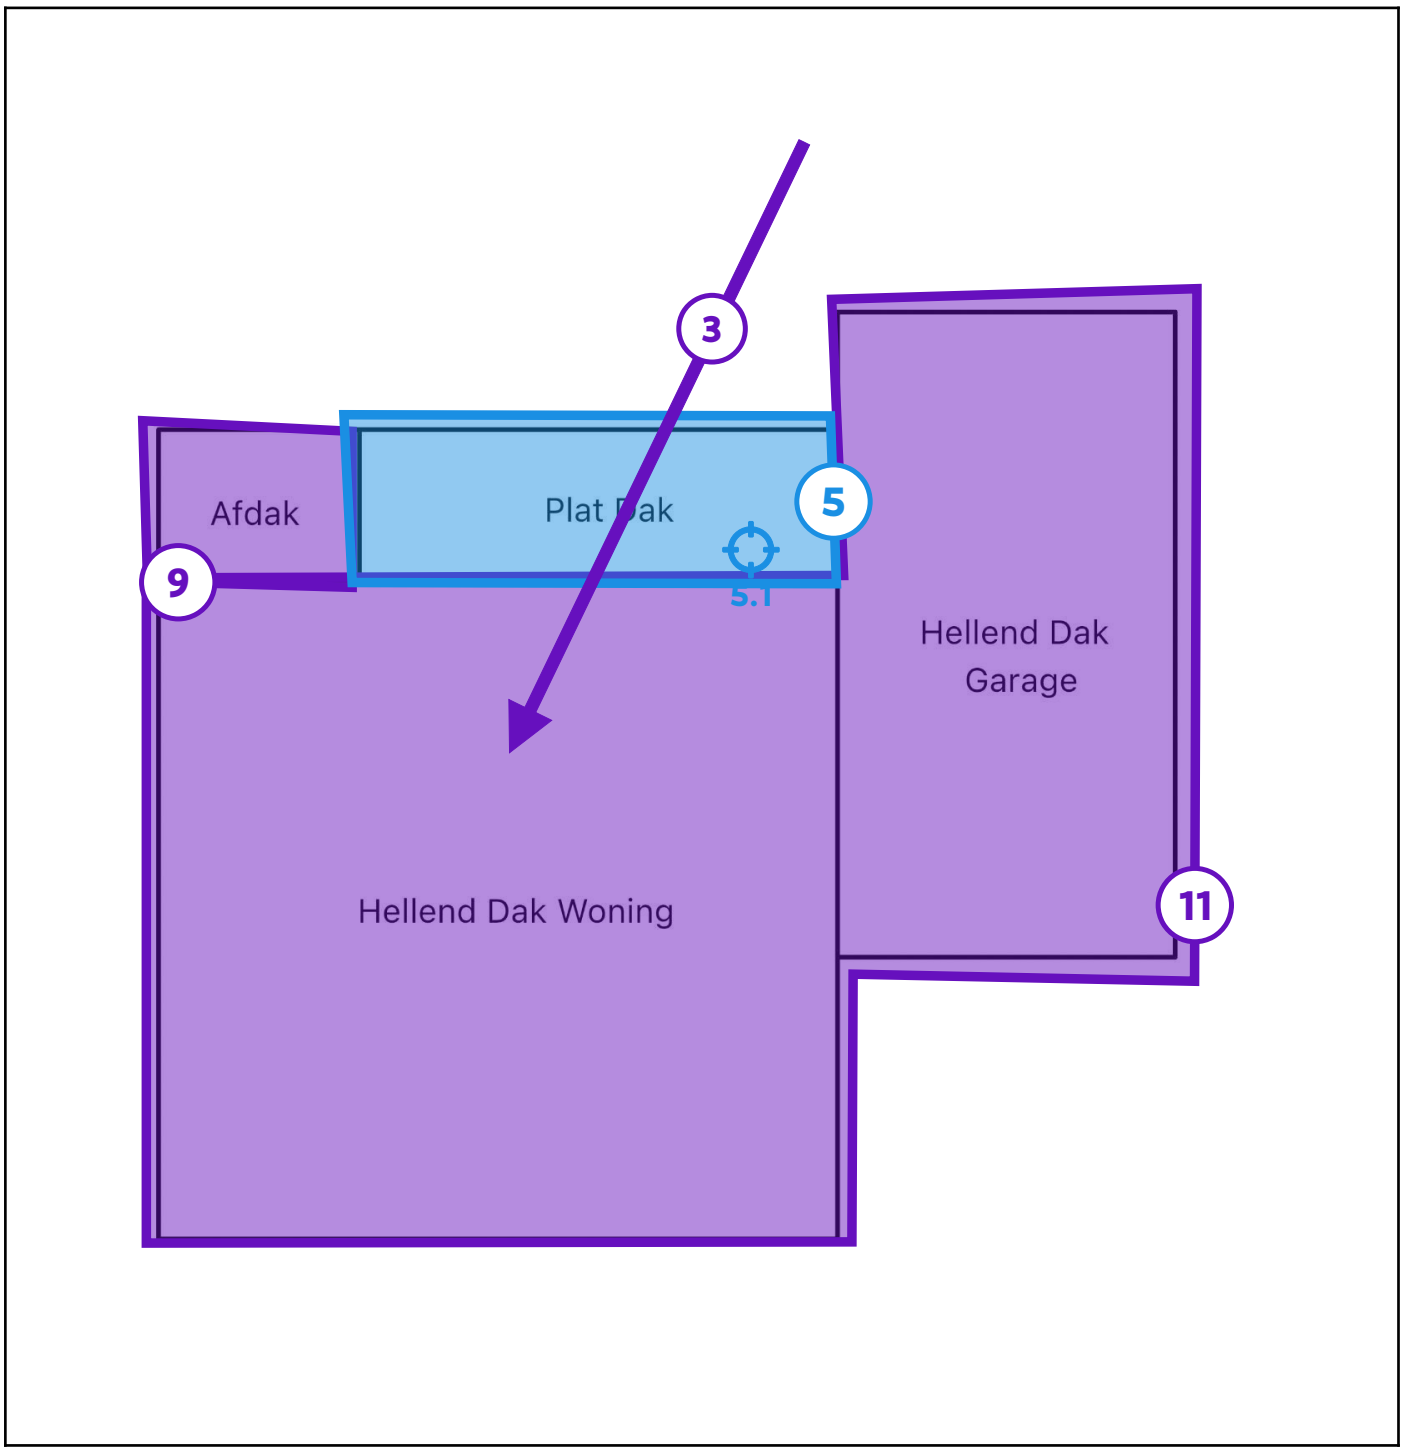
# Plan 1.9: Daken buitenkant

| Beschrijving | Type | Actie |
|---|---|---|
| 3. Schouw | Beperking | - |

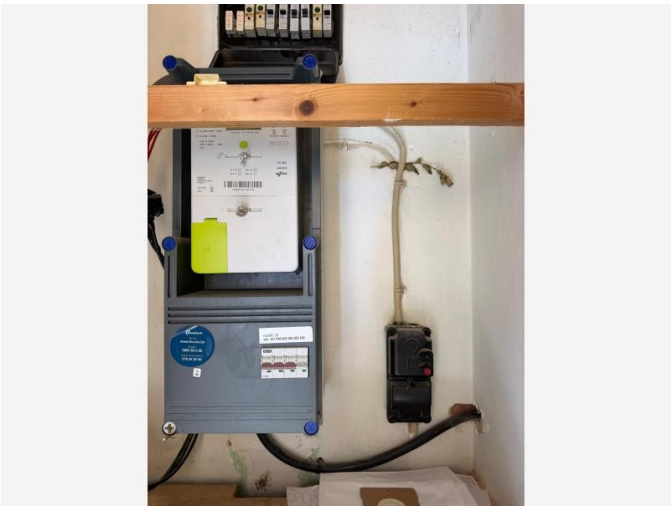
# Fiche 1: Bakeliet schakelkast

Asbestmateriaal

Het asbestmateriaal valt onder de mijlpaal van 2040.

Zorgvuldig beheren

- Zorg voor een veilig beheer. Vermijd het beschadigen van het asbestmateriaal. Controleer de toestand jaarlijks op wijzigingen.
- Voer bijkomende staalname(s) uit.

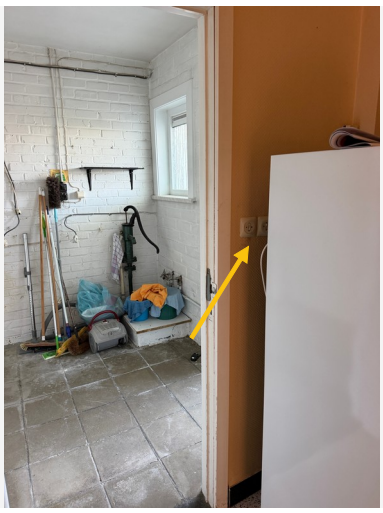
| **Eindbeoordeling materiaalrisico** | Zeer laag materiaalrisico en/of zeer lage kans op vezelvrijgave |

| **Asbestsoort (vezeltype)** | Crocidoliet aanwezig |
| **Toestand van het materiaal** | Onbeschadigd, niet verweerd |
