House Check VZW - Erkend keuringsorganisme
Ninoofsesteenweg 776/301 1703 Schepdaal
Tel: 02 582 62 32
Email: info@housecheck.be
BTW BE0681.840.318

710 - INSP
ISO/IEC 17020
Origineel verslag

Verslagnummer: 31/13112026/65892/78768/1

Inspectie adres: Rozenlaan 23, 9400 Ninove (België)

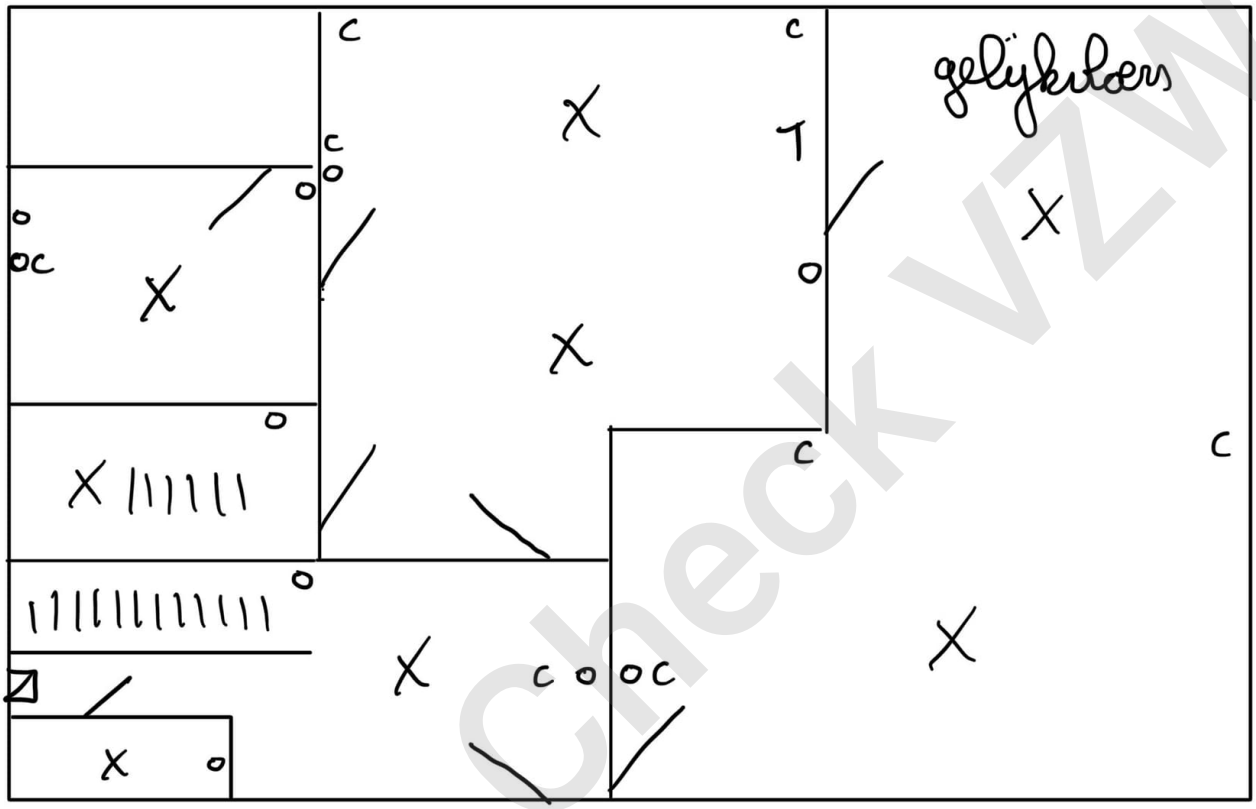
Inbreuken

- Het verdeelbord is onvoldoende gemarkeerd. Individuele markering, voedingsspanning en/of gevarendriehoek ontbreken. - oAfd 3.1.3.3; Afd 9.4.1
- Het eendraadschema en situatieplan zijn niet aanwezig. - oAfd 3.1.2.1

- De kringen, de onderbrekingstoestellen en of de beschermingstoestellen zijn niet duidelijk en zichtbaar gekenmerkt. - Afd 3.1.3
- Hoofddifferentieelstroombeschermingsinrichting is niet aanwezig. - oAfd 4.2.4.3

- De installatie is niet aangevuld met een differentieelstroombeschermingsinrichting met hoge of zeer hoge gevoeligheid, - oAfd 4.2.4.3
- Het ontbreekt het hoofdbord aan een hoofdschakelaar om de 3 fasen en eventueel de nulleider gelijktijdig te onderbreken en deze functie kan slechts worden uitgevoerd door de stroomverbreker dewelke niet is ontworpen om secties te scheiden. - oAfd 5.3.5.2.b

- De kring(en) die stopcontacten bevatten zonder aarding zijn niet beschermd door een differentieelstroombeschermingsinrichting met een hoge of zeer hoge gevoeligheid. - oAfd 8.2.1

- De houders van de penautomaten zijn niet uitgerust met een kaliberstuk. - oAfd 5.3.5.5.a
- Geleiders van het type VOB zijn niet in een buis geplaatst en/of zoals het zou moeten. - oAfd 5.2.9.3

- Aansluitingen voor samenvoegingen, verbindingen of aftakkingen van kabels werden niet uitgevoerd in overeenstemming met de regels van de kunst in dozen, borden, aansluitklemmen van schakelaars, stopcontacten of in de ruimtes van hanglichtarmaturen. De inbouwdozen van schakelaars en stopcontacten moeten voldoende groot zijn om gemakkelijk verbindingen hierin te kunnen maken. - oAfd 5.1.1.2; Afd 1.4.1; Afd 1.4.2; Afd 5.2.6

- Het gebruik van kabels van het type VTMB, VTLB en/of VTLmB is verboden in de vaste installatie. - Hfdstk 2.7; Afd 5.2.7; Afd 5.2.9
- De legwijze van kabels van het type VGVB zoals vastgesteld is niet toegelaten. - Hfdstk 2.7; Afd 5.2.7; Afd 5.2.9

- De legwijze van kabels van het type XVB zoals buiten vastgesteld is niet toegelaten. Deze dient beschermd te worden tegen schadelijke UV-stralen. - Afd 5.1.4; Afd 5.2.3

- Stopcontacten, schakelaars en verlichtingsarmaturen van het type “open achteraan” mogen niet op rechtstreeks brandbare materialen geplaatst worden. - oAfd. 4.3.3.5

- Het materiaal heeft een onvoldoende beschermingsgraad. - Afd 2.4.3; oAfd 4.2.2.3

Extra opmerking: O.a. Stopcontacten zonder kinderbeveiliging
