Asbestinventarisattest

Donkerstraat 57, 1760 Roosdaal

Attestnummer : **20260602-000256.000**
Uitgegeven op : **02.06.2026**
Geldig tot : **02.06.2036**

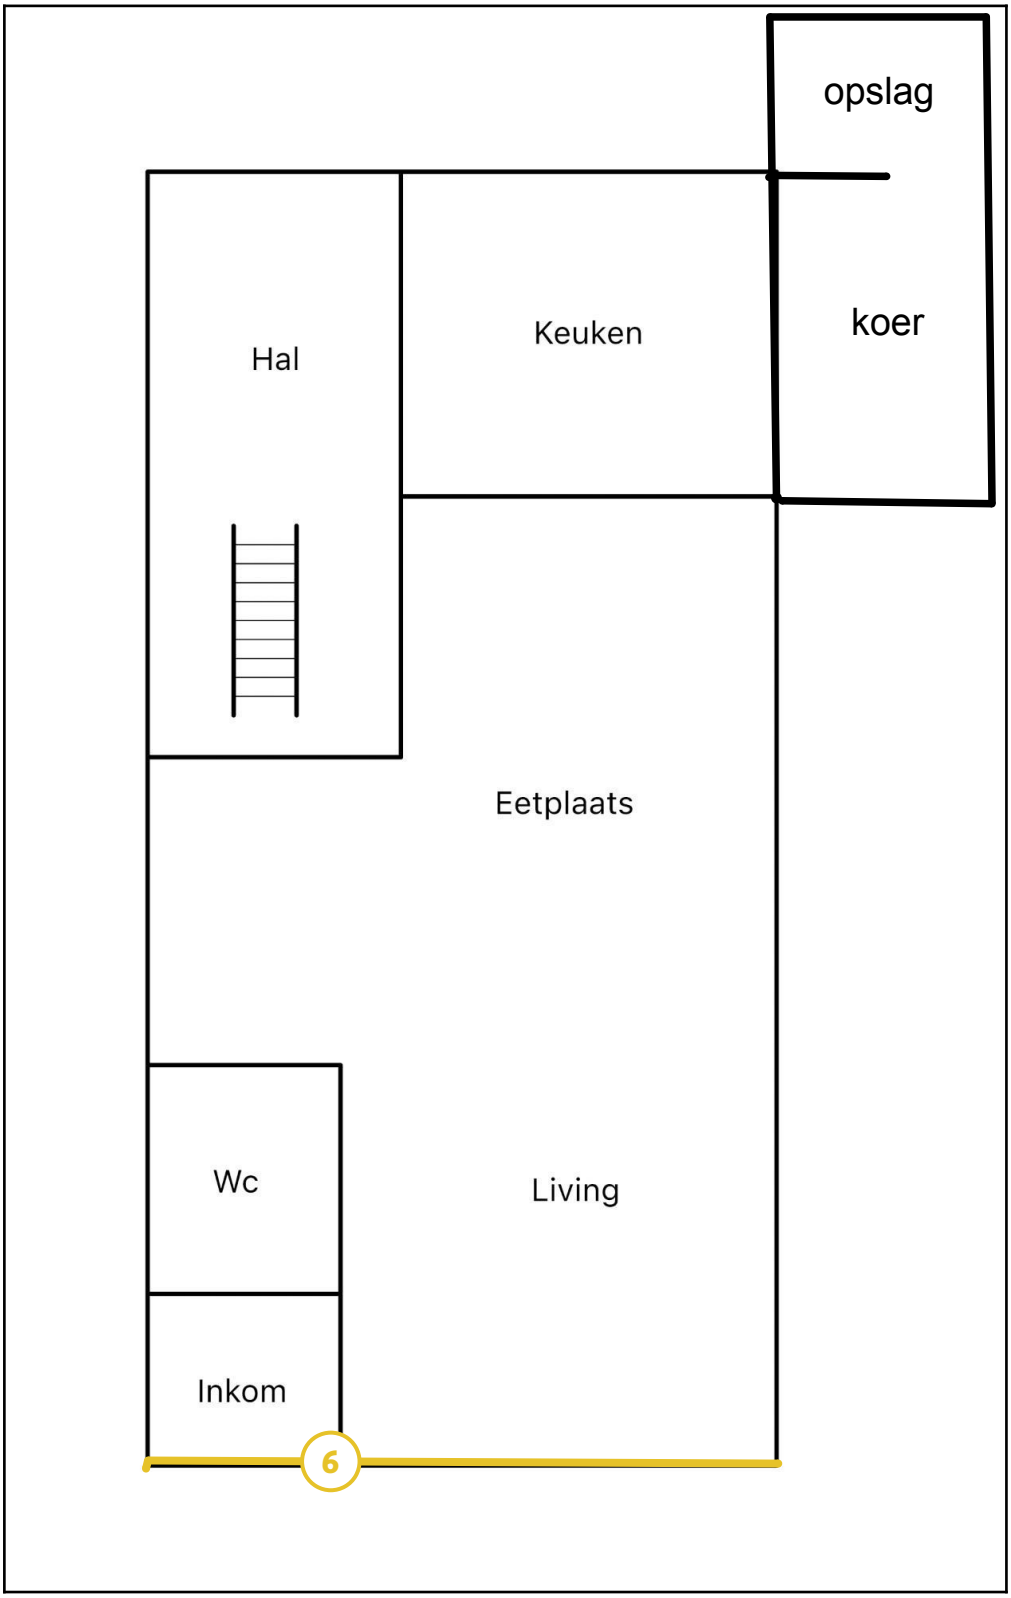
Plan 1.2: +0 kit

6. Kit tussen aluminium vensters	Asbestmateriaal	Zorgvuldig beheren

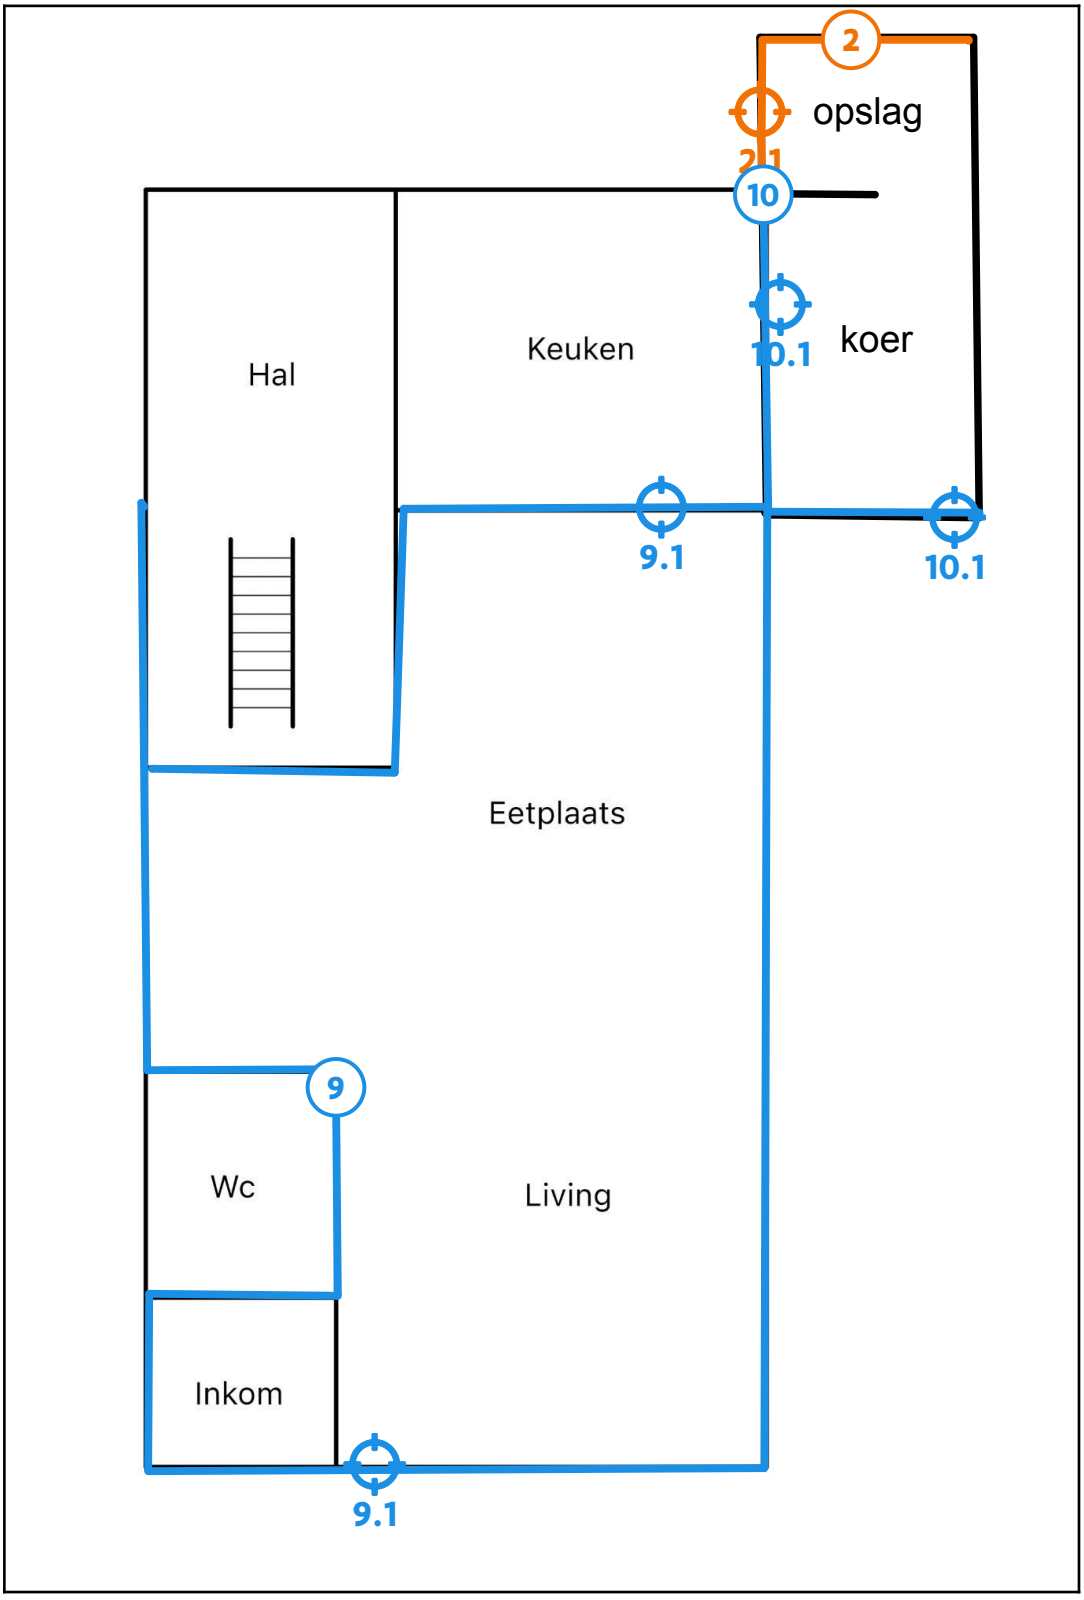
Plan 1.3: +0 wanden

2. AC wandplaten	Asbestmateriaal	Verwijderen
2.1 Code: MM04	Puntmonster	-
9. Pleisterwerk wanden	Geen asbest	-
9.1 Code: MM01	Mengmonster	-
10. Cementen smeerlaag buiten	Geen asbest	-
10.1 Code: MM06	Mengmonster	-

Eindbeoordeling materiaalrisico	Verhoogd materiaalrisico en/of verhoogde kans op vezelvrijgave

Gebondenheid	Categorie 1: hechtgebonden in oorsprong
Asbestsoort (vezeltype)	Crocidoliet aanwezig
Asbestconcentratie	Laag (< 50%)
Afschermingsgraad van het gehele materiaal	Geheel of deels vrij aan de buitenlucht, maar geen contact met binnenlucht
Toestand van het materiaal	Matig beschadigd, matig verweerd

#	Type	Referentie	Resultaat
2.1	Puntmonster	MM04	Chrysotiel, Crocidoliet

- Verwijder dit asbestmateriaal zo snel mogelijk. Volg de toestand goed op.

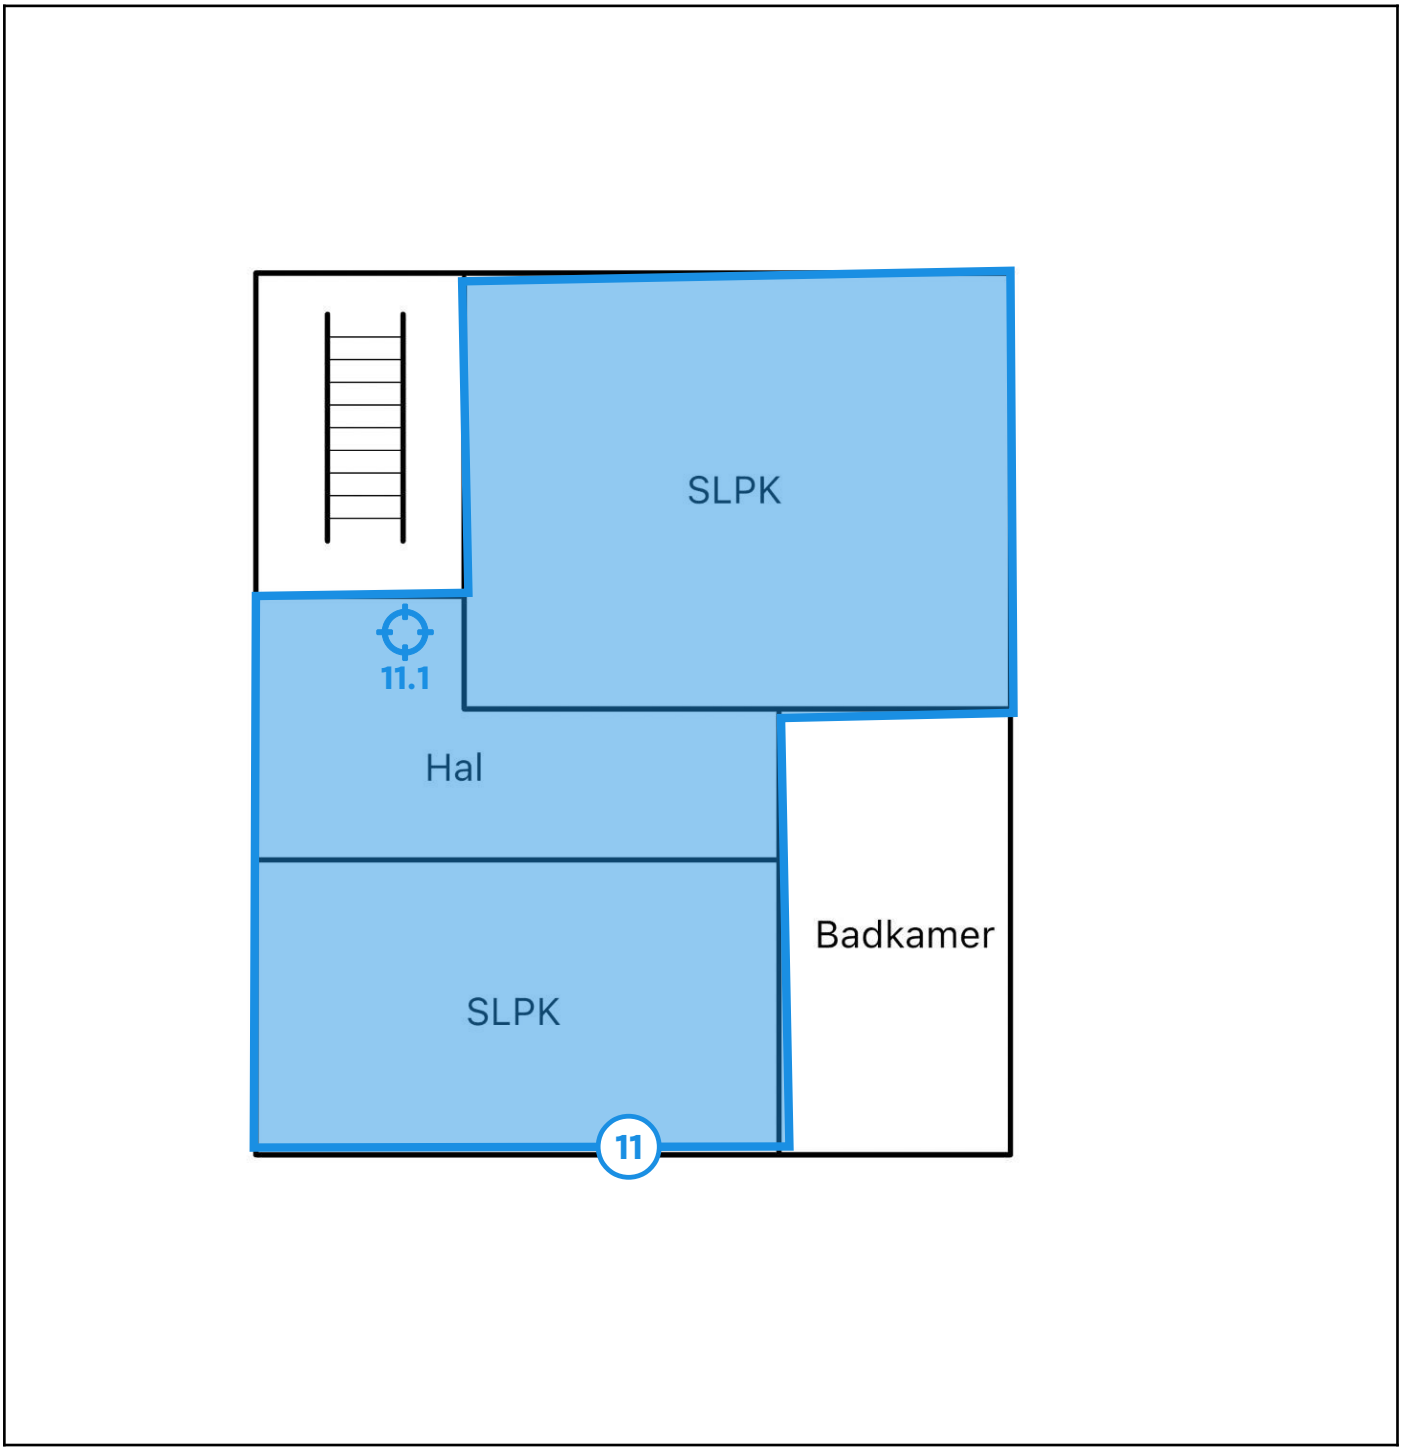
Plan 1.5: +1

Beschrijving	Type	Actie
11. Vloerzeil	Geen asbest	-
11.1 Code: MM02	Puntmonster	-

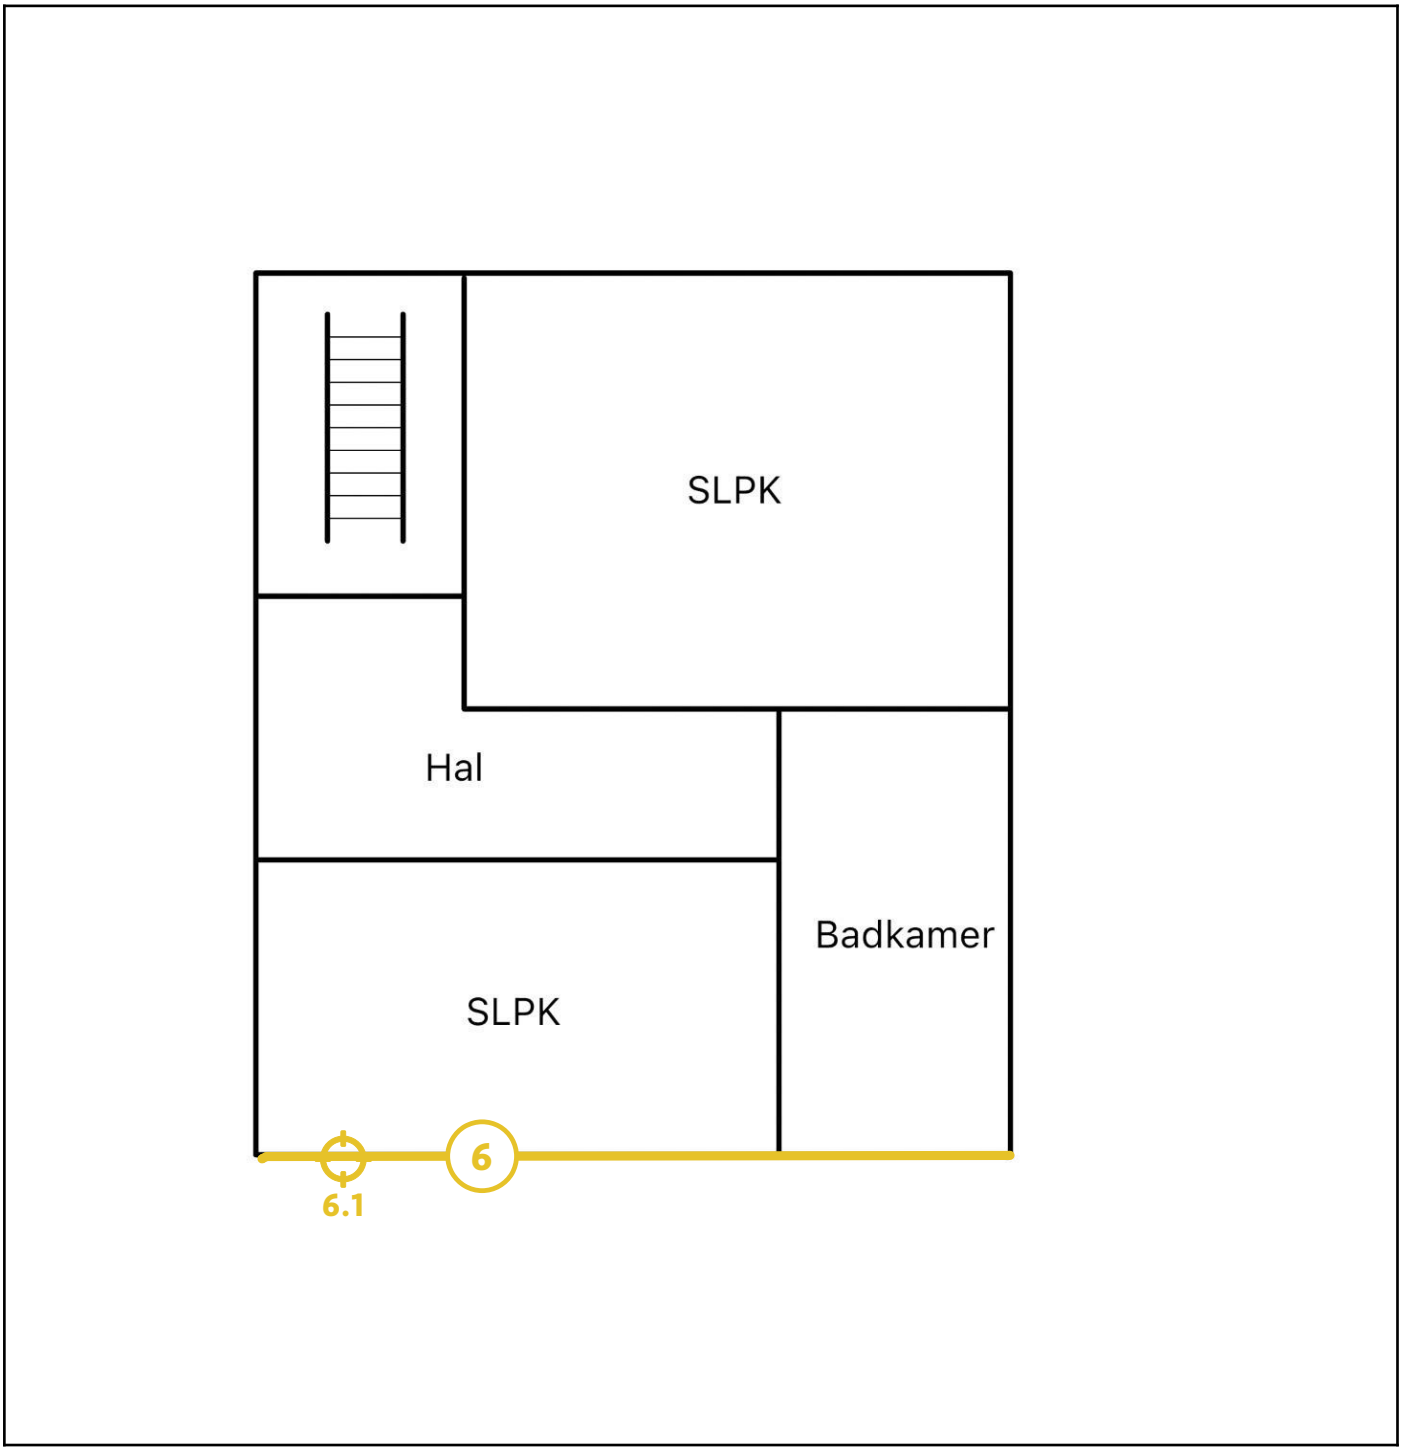
Plan 1.6: +1 kit

Beschrijving	Type	Actie
6. Kit tussen aluminium vensters	Asbestmateriaal	Zorgvuldig beheren
6.1 Code: MM03	Puntmonster	-

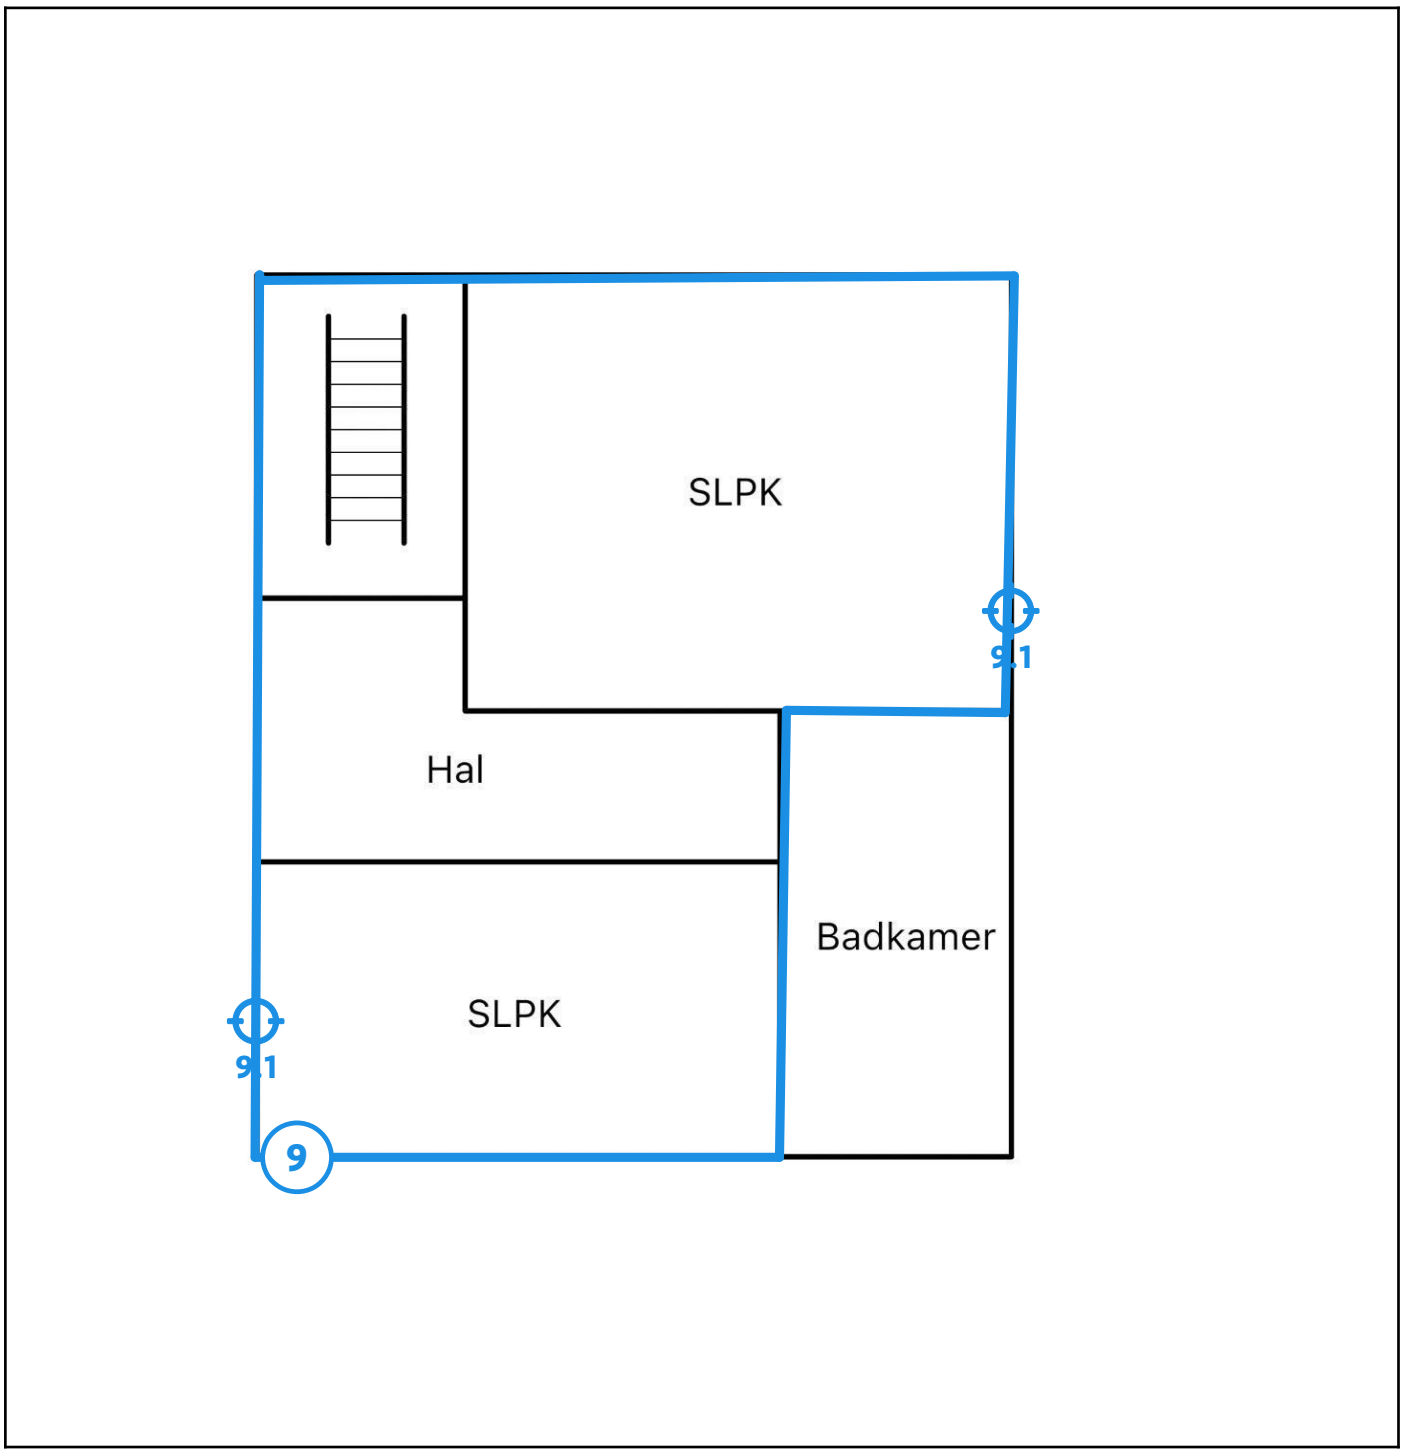
Plan 1.7: +1 wanden

Beschrijving	Type	Actie
9. Pleisterwerk wanden	Geen asbest	-
9.1 Code: MM01	Mengmonster	-

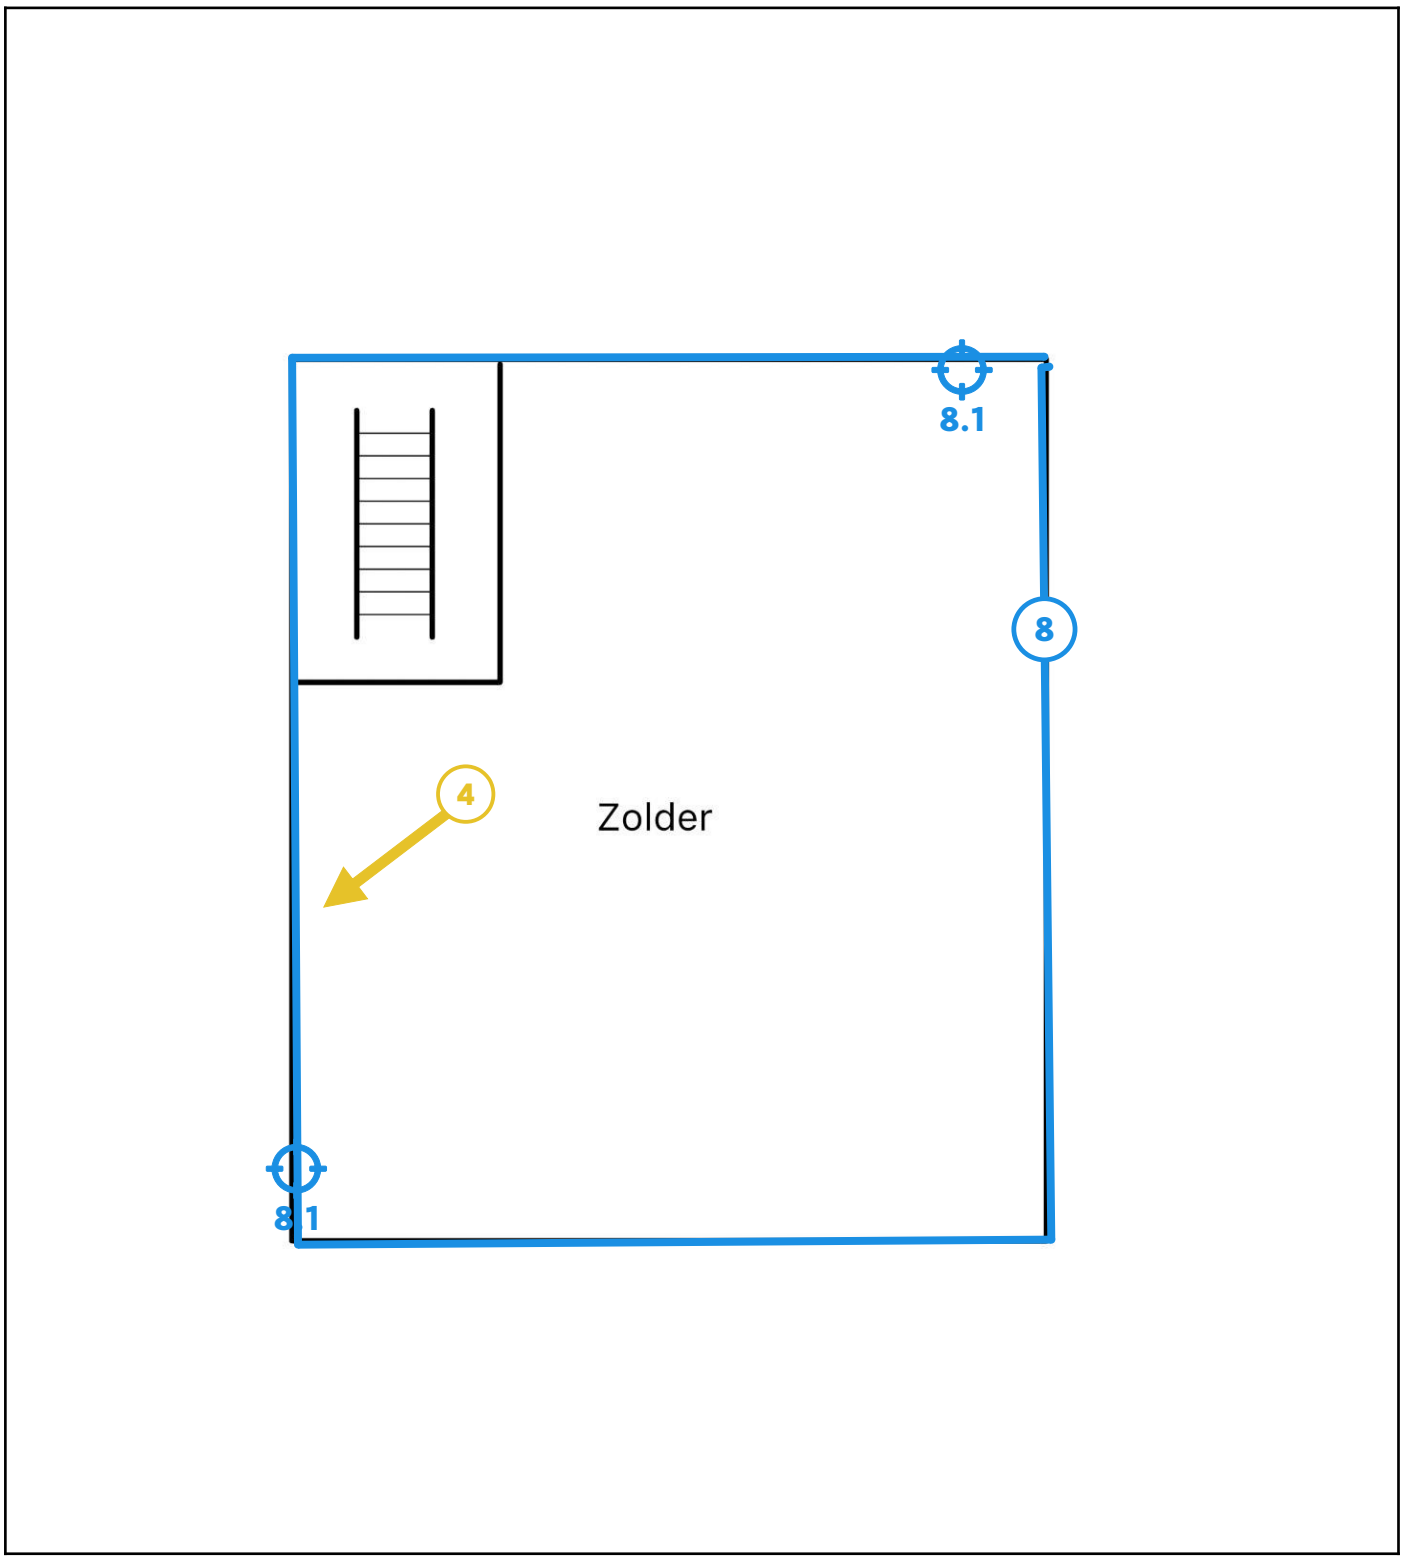
Plan 1.9: +2

4. Bakeliet schakelaars	Asbestmateriaal	Zorgvuldig beheren
8. Cementen smeerlaag binnen	Geen asbest	-
8.1 Code: MM05	Mengmonster	-

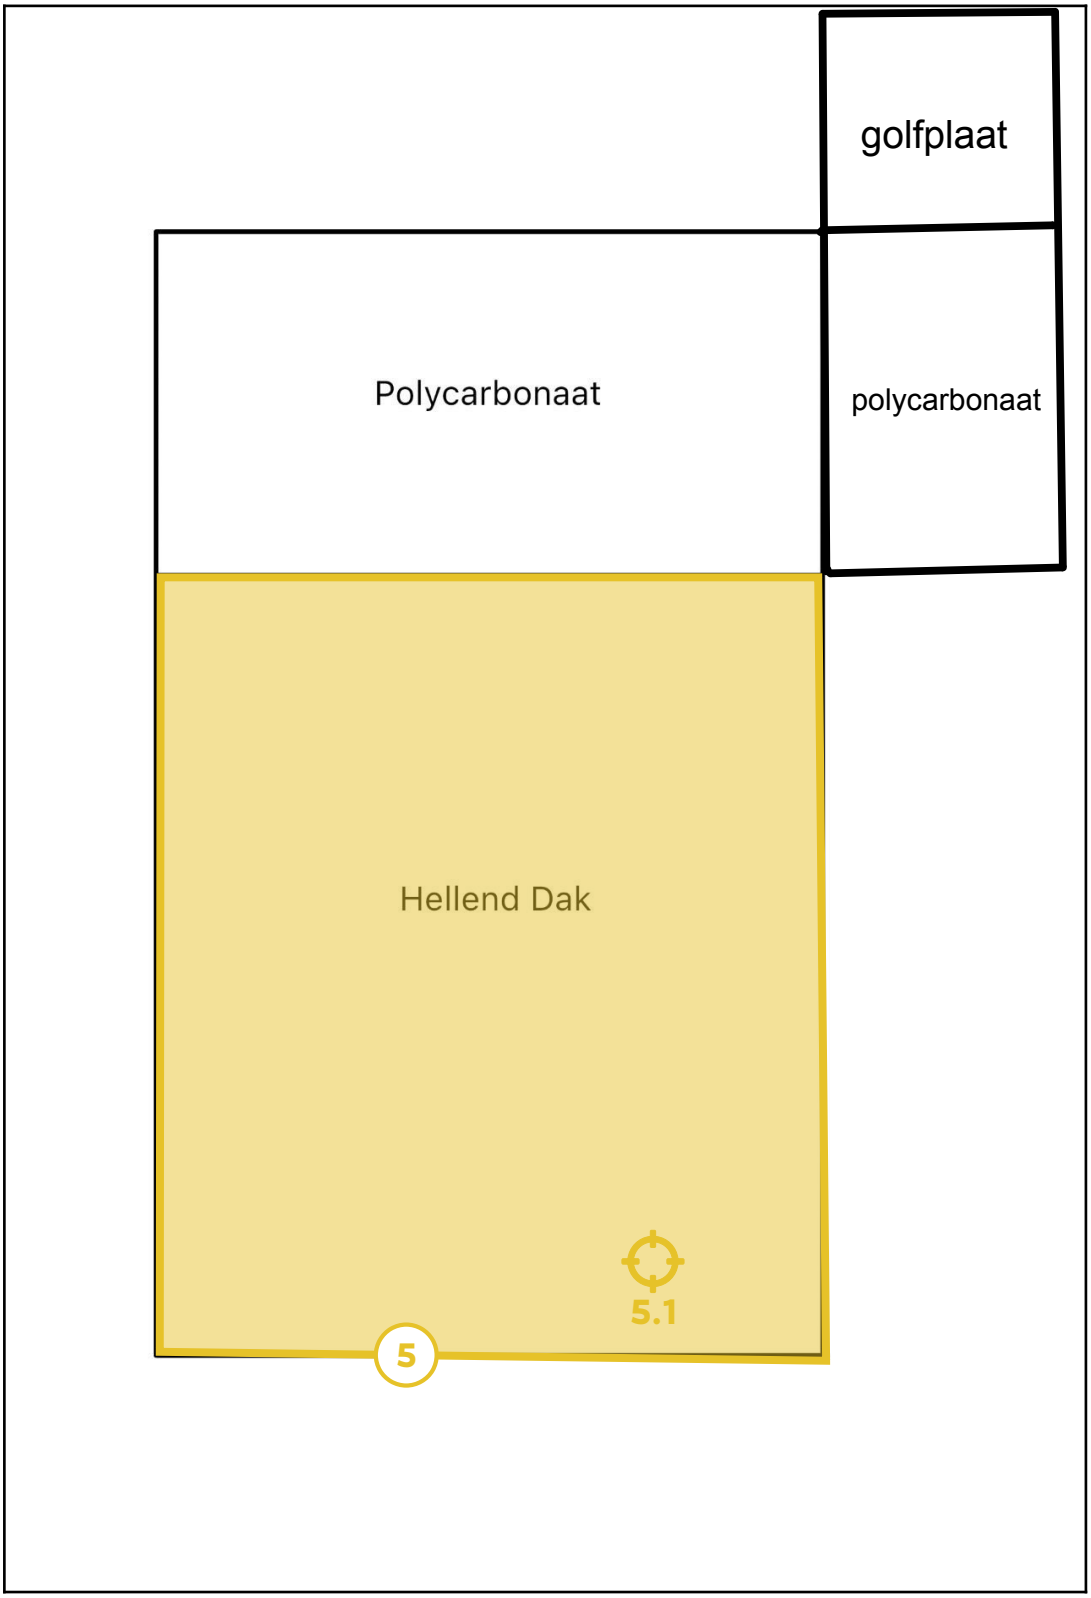
Plan 1.10: Daken binnenkant

5. Onderdak type Menuiserite	Asbestmateriaal	Zorgvuldig beheren
5.1 Code: MM07	Puntmonster	-

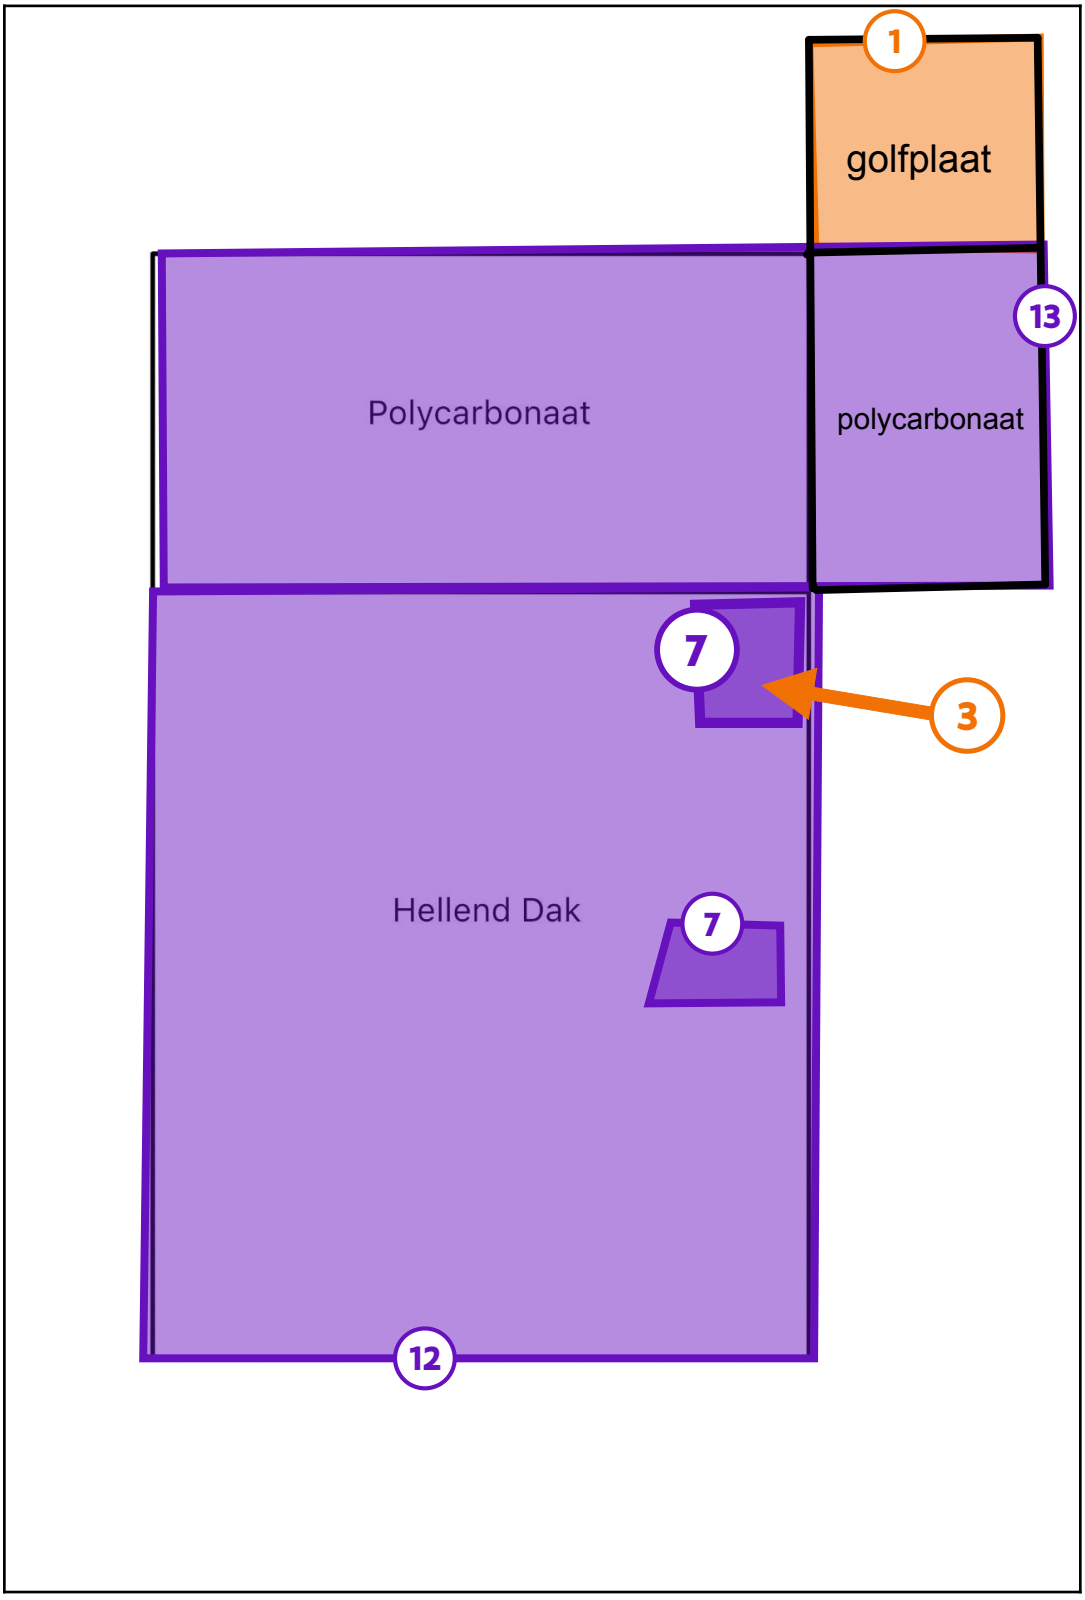
Plan 1.11: Daken buitenkant

1. Dak bestaande uit golfplaten	Asbestmateriaal	Verwijderen
3. Cementbuis	Asbestmateriaal	Verwijderen
7. Schouw	Beperking	-
12. Dakbedekking bestaande uit pannen (niet verdacht)	Overige ruimte of materiaal	-
13. Dakbedekking bestaande uit polycarbonaatplaten	Overige ruimte of materiaal	-

Eindbeoordeling materiaalrisico	Verhoogd materiaalrisico en/of verhoogde kans op vezelvrijgave

Gebondenheid	Categorie 1: hechtgebonden in oorsprong
Asbestsoort (vezeltype)	Alleen chrysotiel aanwezig
Asbestconcentratie	Laag (< 50%)
Afschermingsgraad van het gehele materiaal	Geheel of deels vrij aan de buitenlucht, maar geen contact met binnenlucht
Toestand van het materiaal	Matig beschadigd, matig verweerd

- Verwijder dit asbestmateriaal zo snel mogelijk. Volg de toestand goed op.
- Hemelwater dat afspoelt van asbestcement daken of gevels kan asbestdeeltjes bevatten. Gebruik het enkel voor gesloten circuits (bv. spoelen toiletten). Reinig na het vervangen van het dak of de gevel de dakgoten en regenwaterput of -ton om asbesthoudend sediment of slib te verwijderen

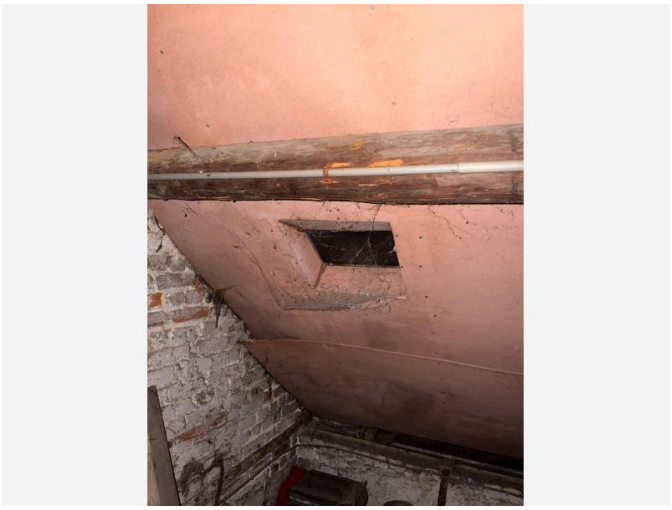
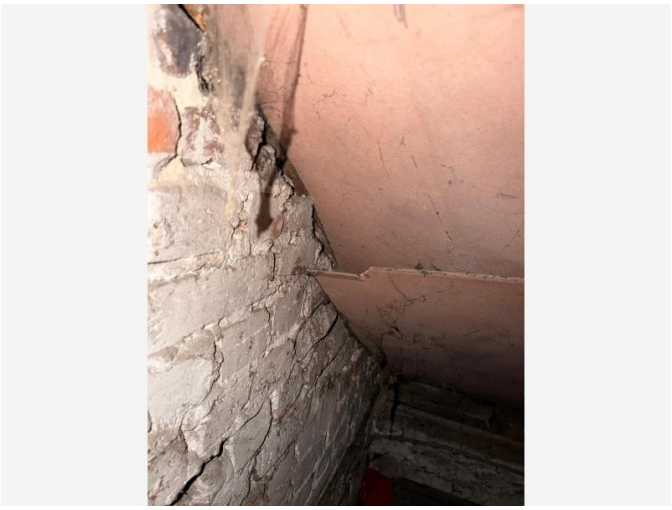
Fiche 5: Onderdak type Menuiserite

Beschrijving	Onderdak type Menuiserite
Omgeving	Binnen
Primaire drager	Schuin dak
Asbestmateriaal	Plaat, paneel, tablet - Type Menuiserite
Bindmiddel van asbestmateriaal	Cement
Gebondenheid op basis van bindmiddel	Hecht
Hoeveelheid (oppervlakte - dikte - aantal)	• 50,00 m^2 - 2,00 cm - 1 stuk
Totaal volume	1,00 m^3
Eenvoudig bereikbaar	Ja
Bevestigingswijze	• Geklemd • Genageld, geniet
Identificatiemethode	Een monstername door de asbestdeskundige met laboanalyse door een asbestlabo.
Destructieve handeling voor identificatie	Nee
Opmerking	De hoeveelheid is een zo nauwkeurig mogelijke opmeting. Hieraan kunnen evenwel geen rechten worden ontleend.

Zorgvuldig beheren

- Zorg voor een veilig beheer. Vermijd het beschadigen van het asbestmateriaal. Controleer de toestand jaarlijks op wijzigingen.

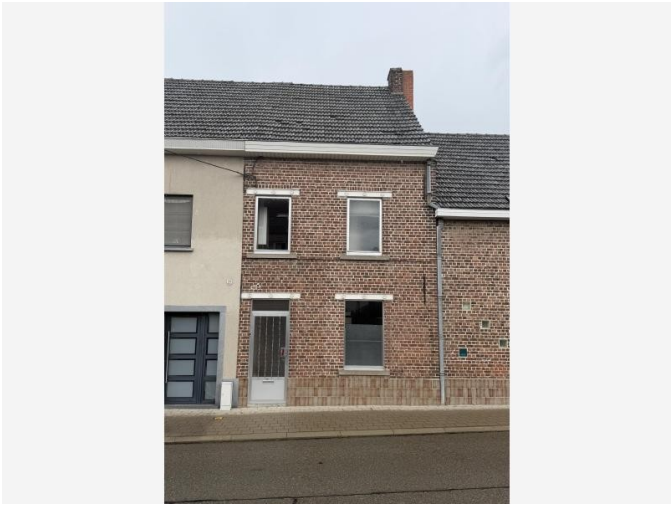
Beschrijving	Notitie	Terug te vinden op plannen
Fiche 12: Dakbedekking bestaande uit pannen (niet verdacht)	De dakbedekking is niet-asbestverdacht.	Plan 1.11: Daken buitenkant
Fiche 13: Dakbedekking bestaande uit polycarbonaatplaten	De dakbedekking is niet-asbestverdacht.	Plan 1.11: Daken buitenkant
