Asbestinventarisattest

Donkerstraat 59, 1760 Roosdaal

Attestnummer : **20260602-000255.000**
Uitgegeven op : **02.06.2026**
Geldig tot : **02.06.2036**

Niet-asbestveilig

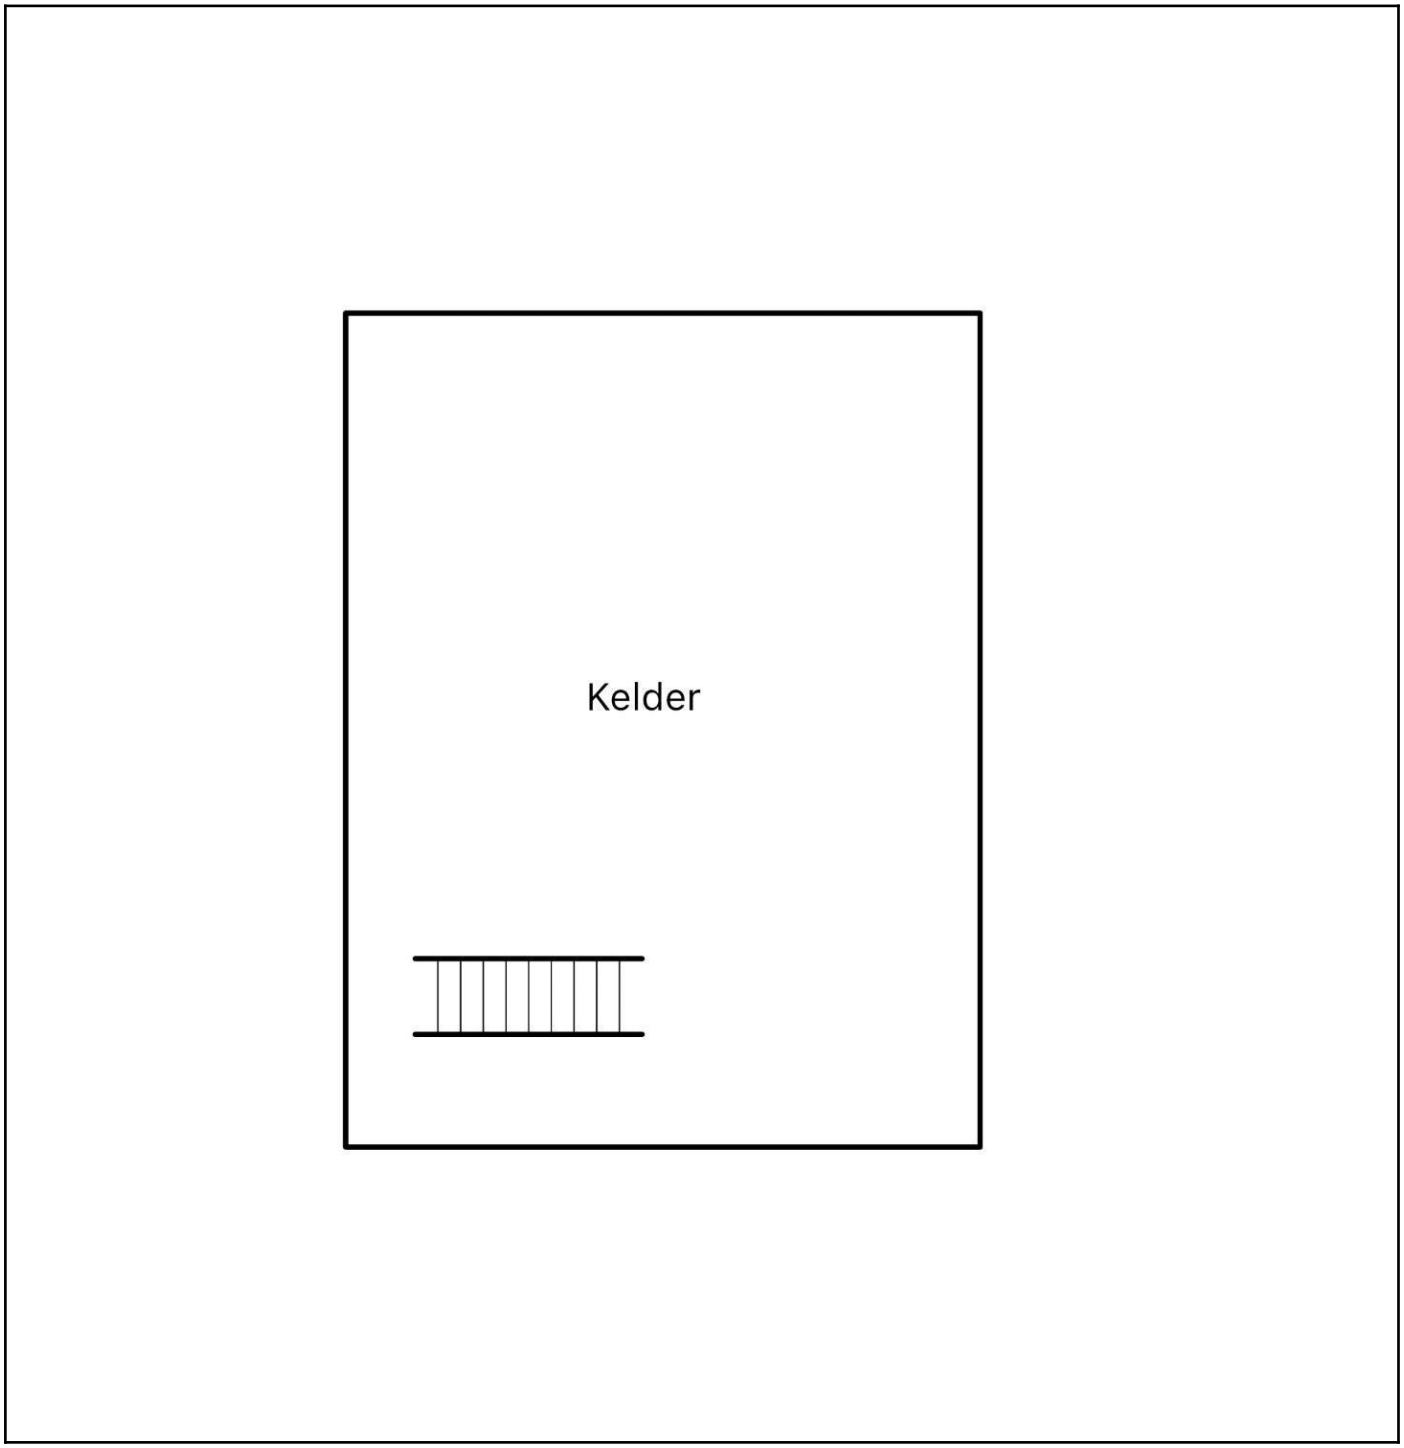
Plan 1.2: -1 wanden

Legende van plan 1.2: -1 wanden

Beschrijving	Type	Actie
14. Cementen smeerlaag binnen	Geen asbest	-
14.1 Code: MM03	Mengmonster	-

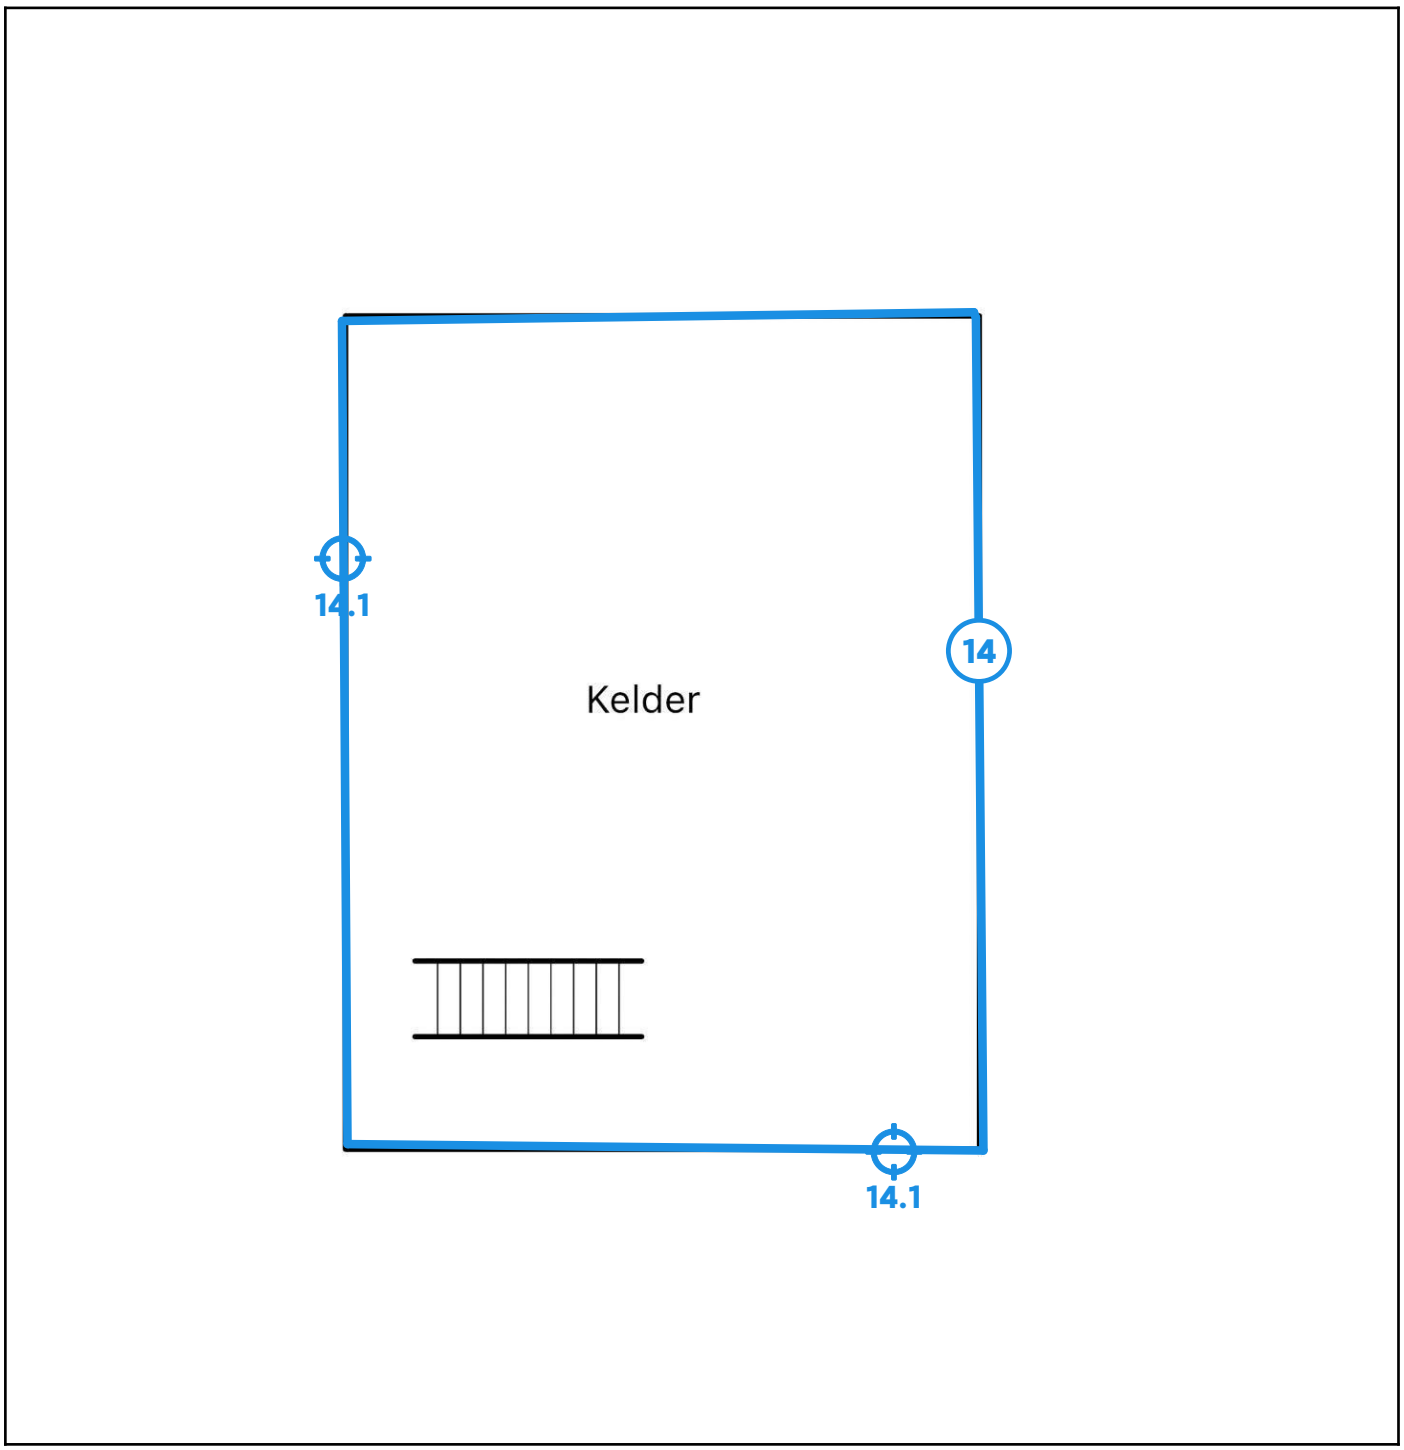
Plan 1.3: -1 plafonds

Legende van plan 1.3: -1 plafonds

Beschrijving	Type	Actie
14. Cementen smeerlaag binnen	Geen asbest	-
14.1 Code: MM03	Mengmonster	-

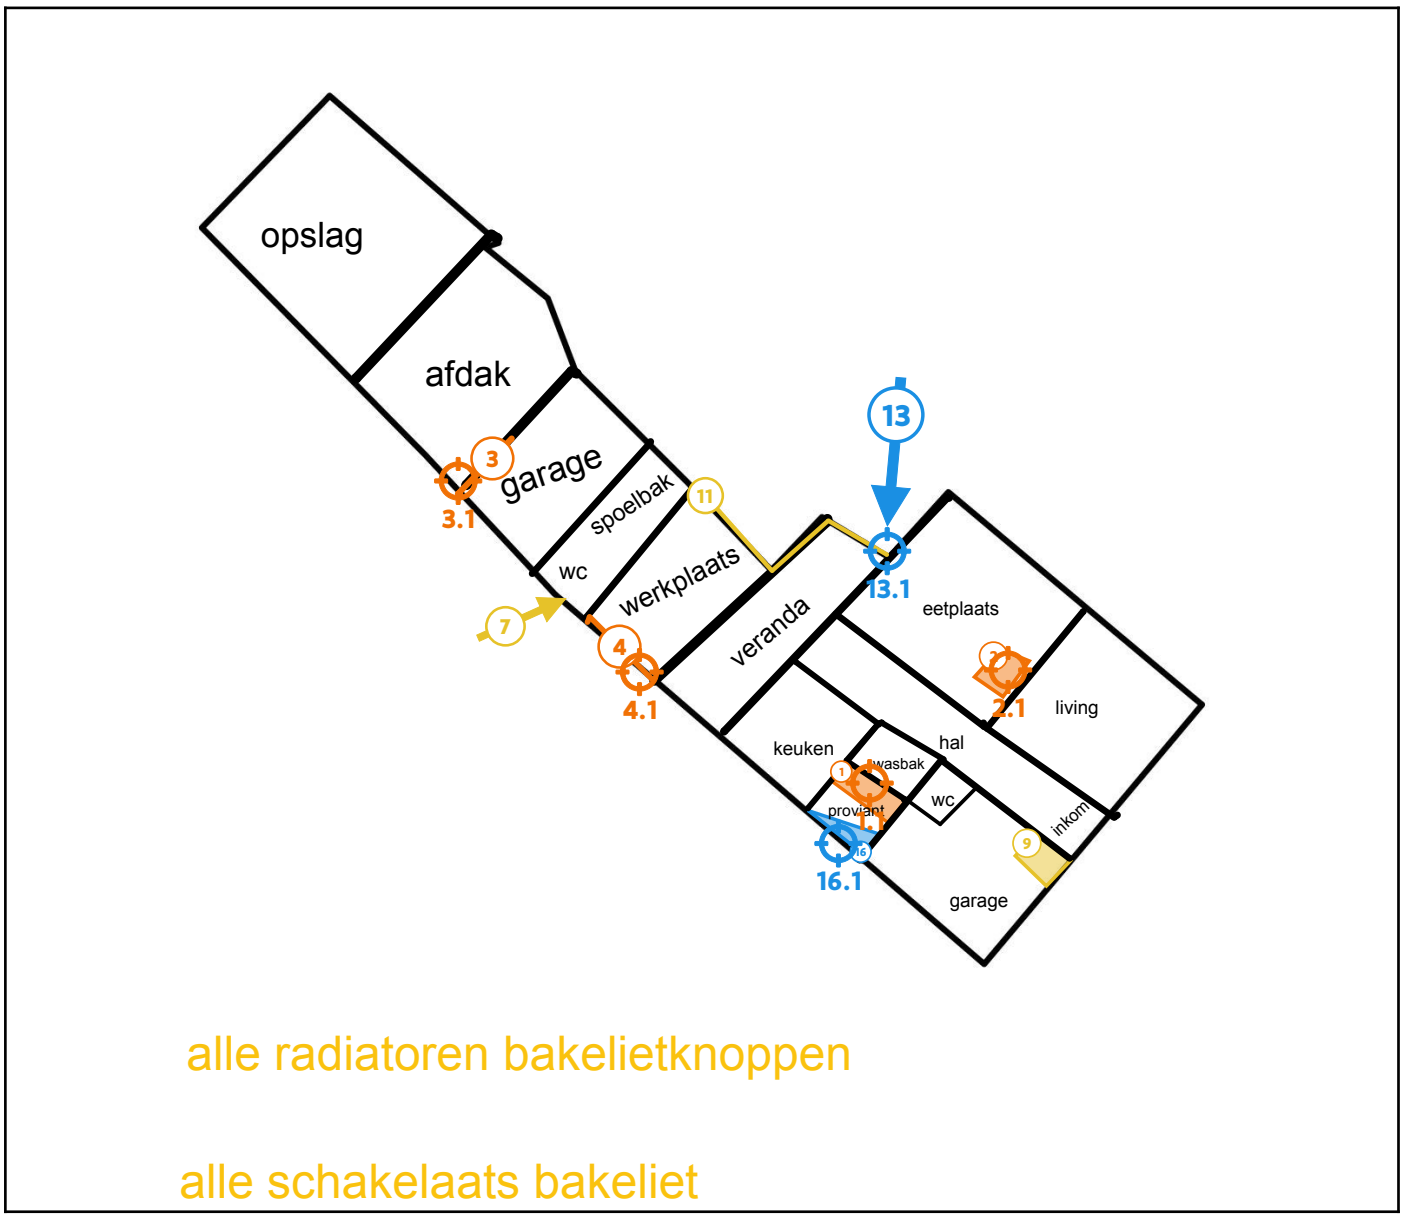
Plan 1.4: +0

Beschrijving	Type	Actie
1. Vloerzeil 1	Asbestmateriaal	Verwijderen
1.1 Code: MM04	Puntmonster	-
2. Kachelkoord	Asbestmateriaal	Verwijderen
2.1 Code: MM06	Puntmonster	-

3. AC wandplaten	Asbestmateriaal	Verwijderen
3.1 Code: MM02	Puntmonster	-
4. Vloerzeil - wand	Asbestmateriaal	Verwijderen
4.1 Code: MM10	Puntmonster	-
6. Bakelietknoppen radiatoren	Asbestmateriaal	Zorgvuldig beheren
7. Bakeliet wc-bril	Asbestmateriaal	Zorgvuldig beheren
9. Bakeliet schakelkast	Asbestmateriaal	Zorgvuldig beheren
11. Glasal vensterpaneel	Asbestmateriaal	Zorgvuldig beheren
13. Mastiek	Geen asbest	-
13.1 Code: MM07	Puntmonster	-
16. Vloerzeil 2	Geen asbest	-
16.1 Code: MM09	Puntmonster	-

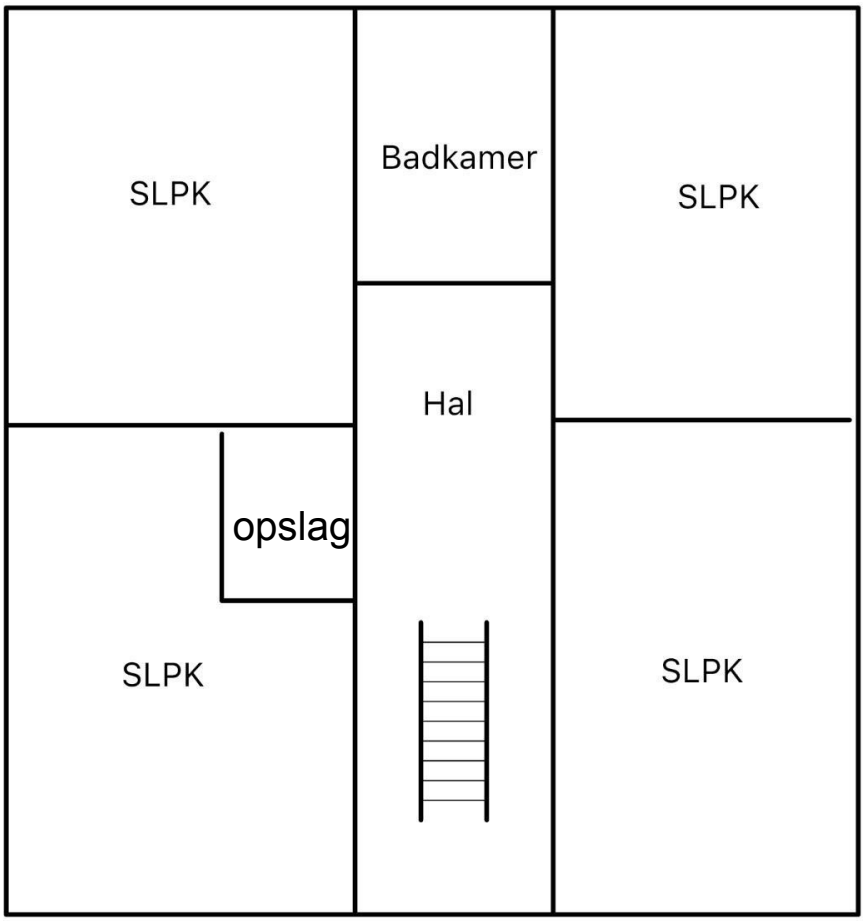
Plan 1.8: +1

alle schakelaars bakeliet

alle radiatoren bakelietknoppen

Beschrijving	Type	Actie
6. Bakelietknoppen radiatoren	Asbestmateriaal	Zorgvuldig beheren
10. Bakeliet schakelaars	Asbestmateriaal	Zorgvuldig beheren

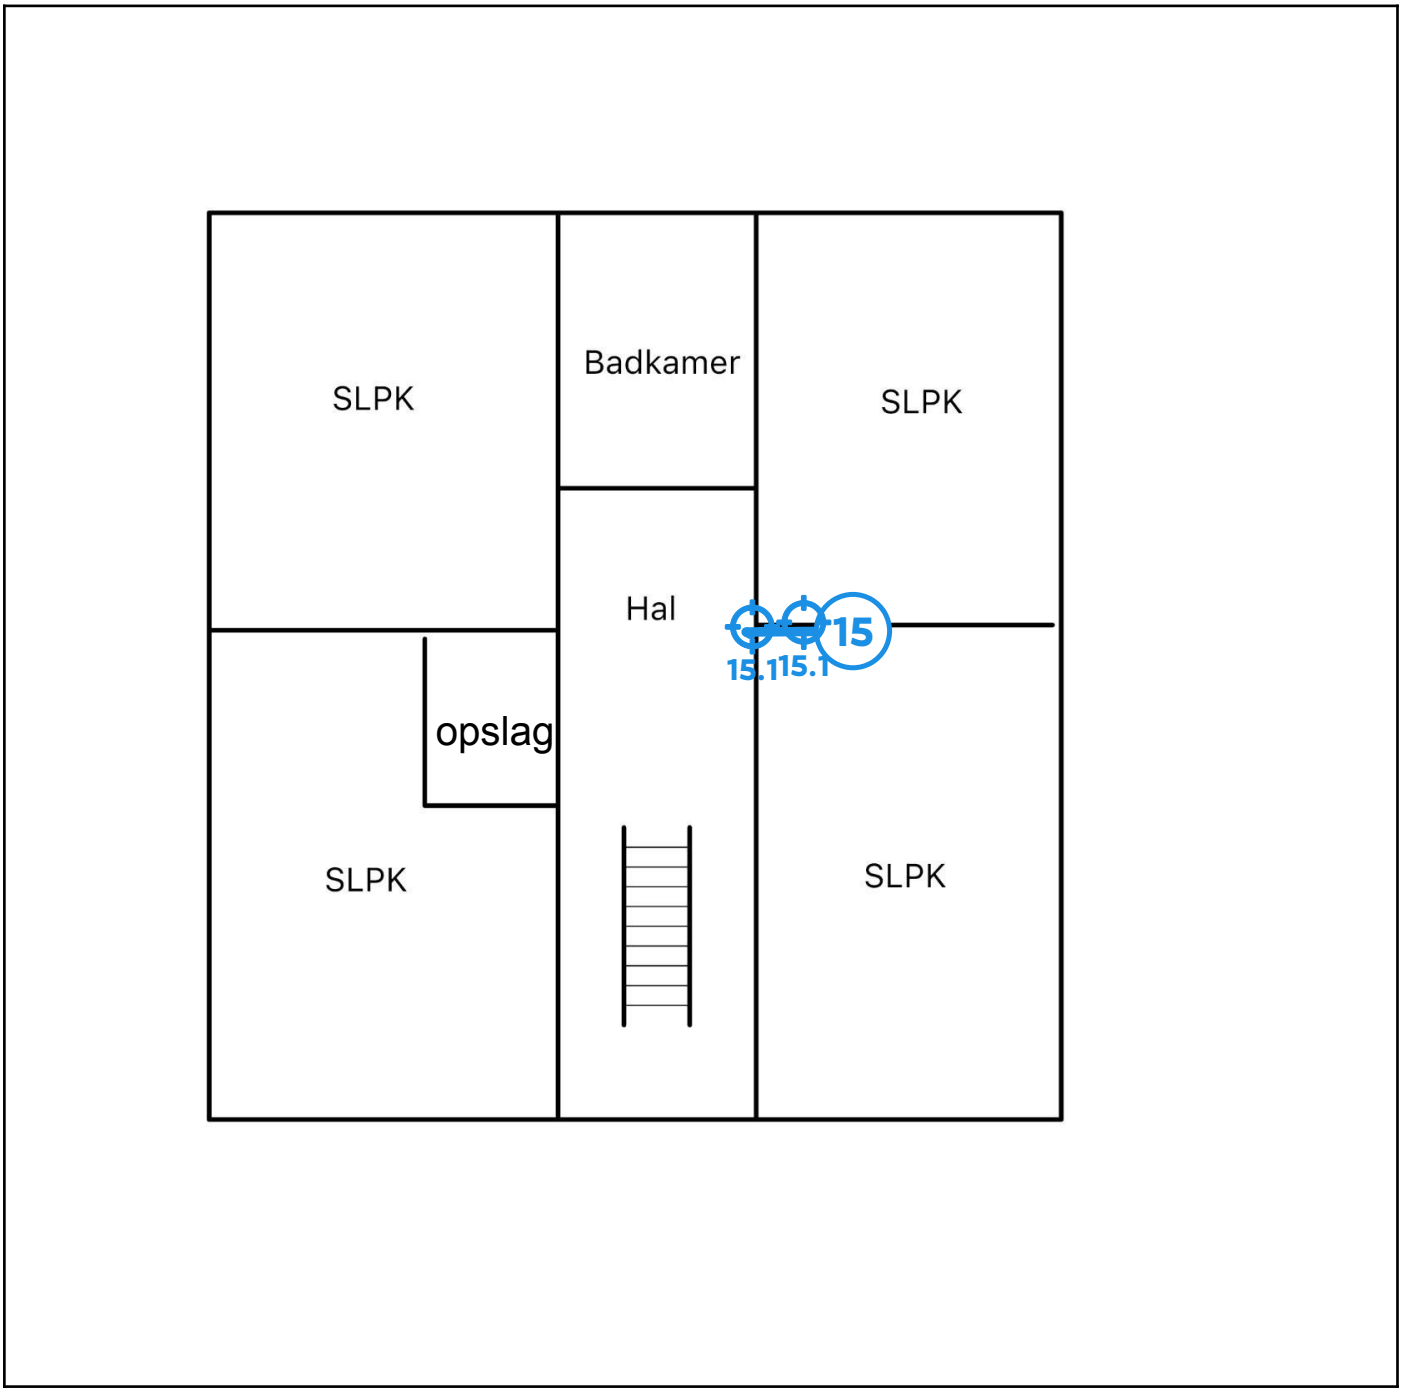
Plan 1.9: +1 wanden

Legende van plan 1.9: +1 wanden

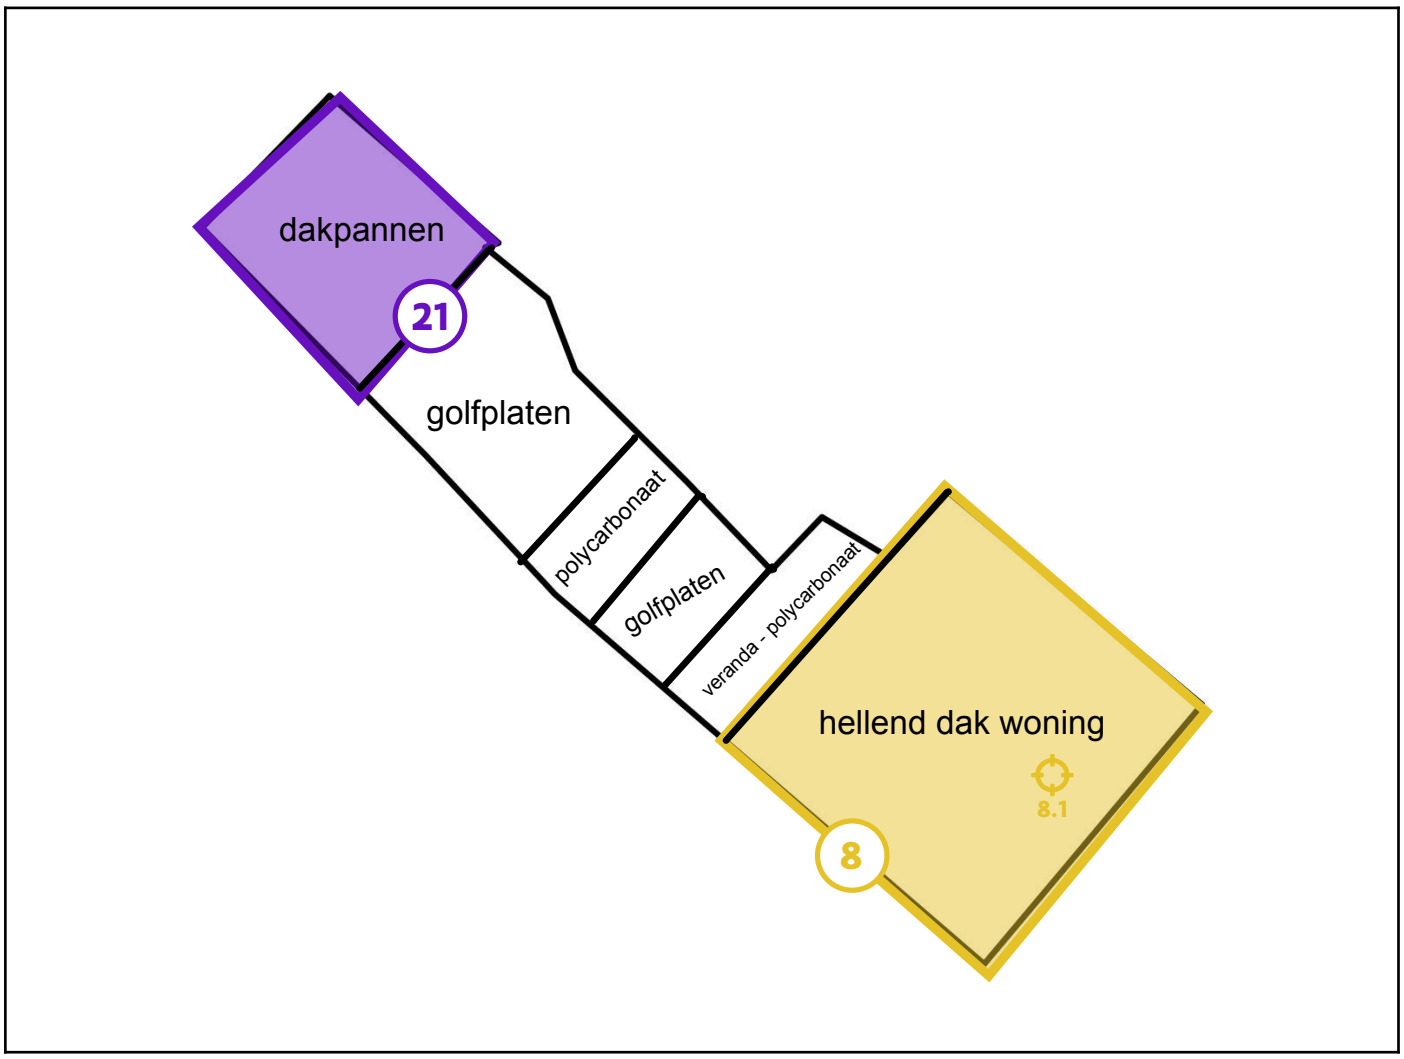
Plan 1.11: Daken binnenkant

Beschrijving	Type	Actie
8. Onderdak type Menuiserite	Asbestmateriaal	Zorgvuldig beheren
8.1 Code: MM08	Puntmonster	-
21. Onderdak (niet aanwezig)	Overige ruimte of materiaal	-

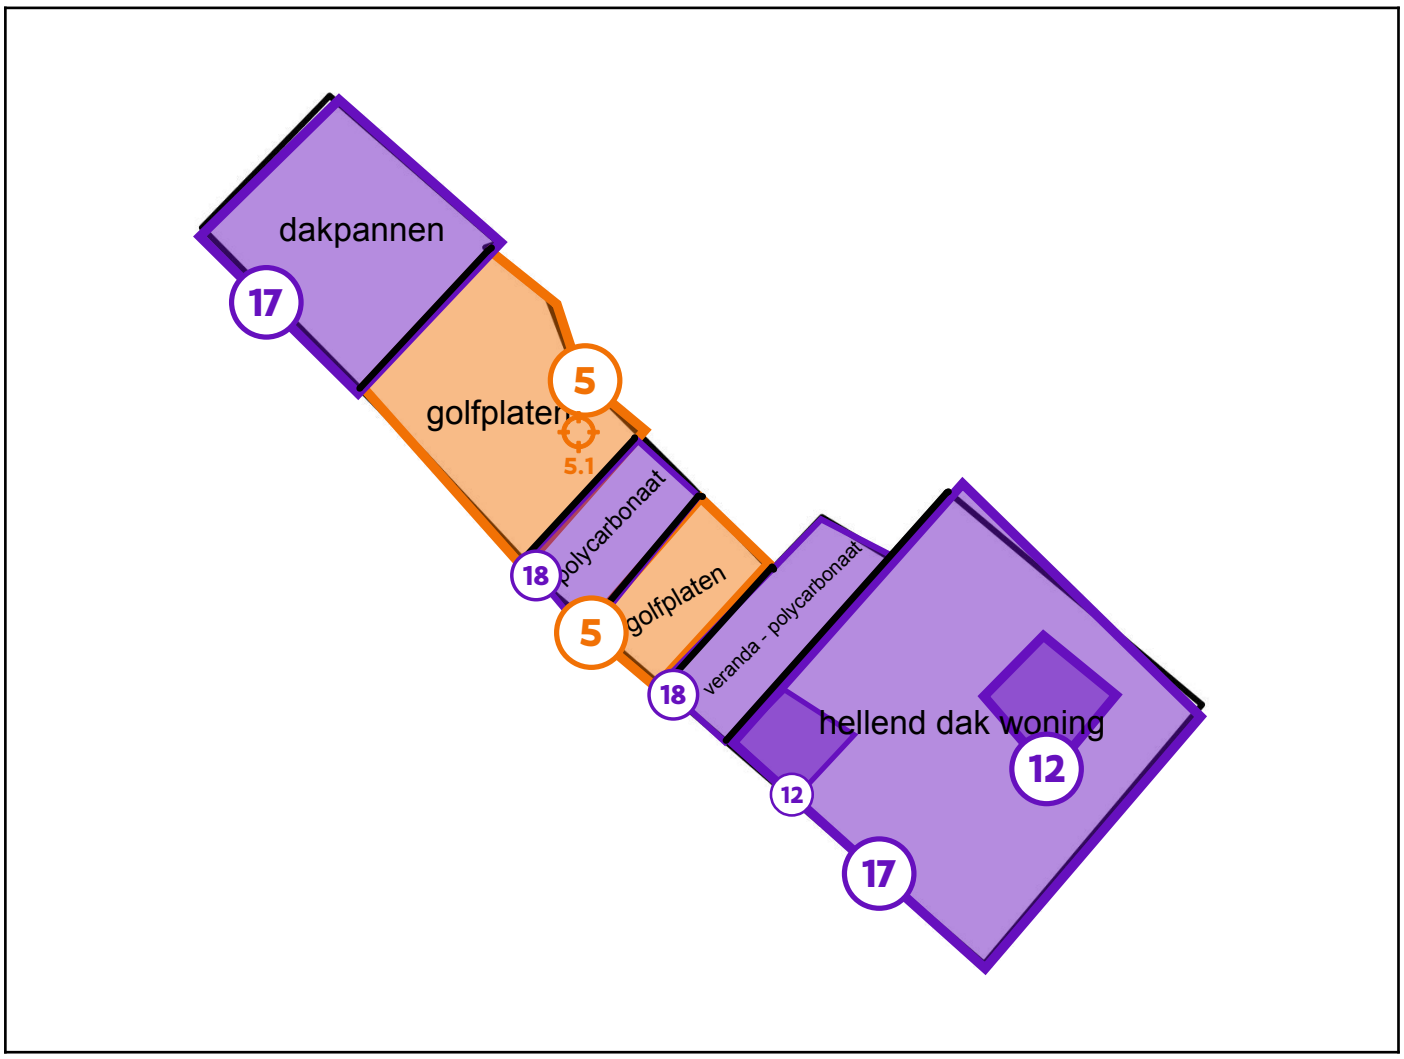
Plan 1.12: Daken buitenkant

Beschrijving	Type	Actie
5. Dak bestaande uit golfplaten	Asbestmateriaal	Verwijderen
5.1 Code: MM05	Puntmonster	-
12. Schouw	Beperking	-
17. Dakbedekking bestaande uit pannen (niet verdacht)	Overige ruimte of materiaal	-
18. Dakbedekking bestaande uit polycarbonaatplaten	Overige ruimte of materiaal	-

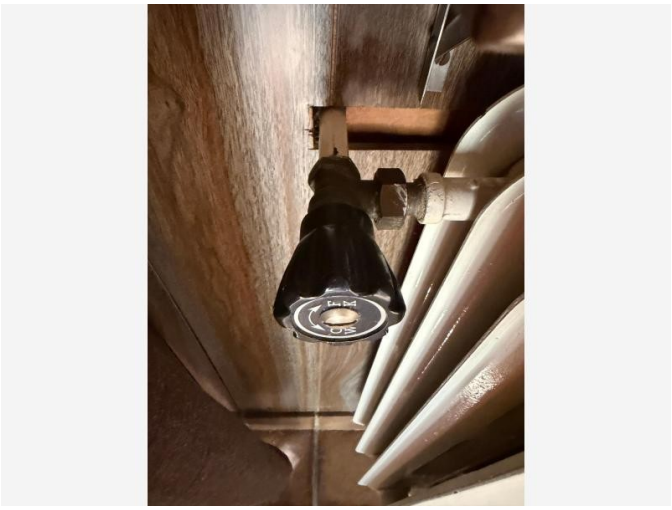
Fiche 6: Bakelietknoppen radiatoren

Beschrijving	Bakelietknoppen radiatoren
Omgeving	Binnen
Primaire drager	HVAC infrastructuur en uitrusting
Asbestmateriaal	Plaat, paneel, tablet - Type Bakeliet
Bindmiddel van asbestmateriaal	Kunststof of -hars
Gebondenheid op basis van bindmiddel	Hecht
Hoeveelheid (oppervlakte - dikte - aantal)	• 0,10 m^2 - 1,00 cm - 1 stuk
Totaal volume	0,001 m^3
Eenvoudig bereikbaar	Ja
Bevestigingswijze	• Geschroefd
Identificatiemethode	De asbestdeskundige beoordeelt het materiaal als asbestverdacht en dus asbesthoudend, en dit zonder monstername. Motivatie: De monstername brengt andere schade aan dan schade die inherent is aan de monstername.
Destructieve handeling voor identificatie	Nee
Opmerking	De hoeveelheid is een zo nauwkeurig mogelijke opmeting. Hieraan kunnen evenwel geen rechten worden ontleend.

- Eenvoudige handelingen: mag via doe-het-zelf of door werknemer(s) met opleidingsattest eenvoudige handelingen
  Deze toepassing kan door een aannemer die over een opleidingsattest eenvoudige handelingen beschikt of door een particulier (doe-het-zelf), verwijderd worden indien er geen verhoogd risico op vrijgave van asbestvezels (max. concentratie 0,01 vezels/cm3 - CODEX Art. VI.3-54) ontstaat en de toepassing voorafgaand wordt gefixeerd/bevochtigd; de individuele elementen zonder machinale werktuigen (boormachine, slijpschijf, hogedrukreiniger,...) en zonder breken of gooien een voor een losgemaakt worden; en ten slotte dubbel en luchtdicht verpakt weggevoerd worden naar een erkend afvalpunt (recyclagepark). In de zone mogen geen derden en/of minderjarigen aanwezig zijn en moet elke betrokken persoon steeds gepaste persoonlijke beschermingsmiddelen dragen: minimaal een FFP3-mondmasker (EN 149), wegwerpoverall met

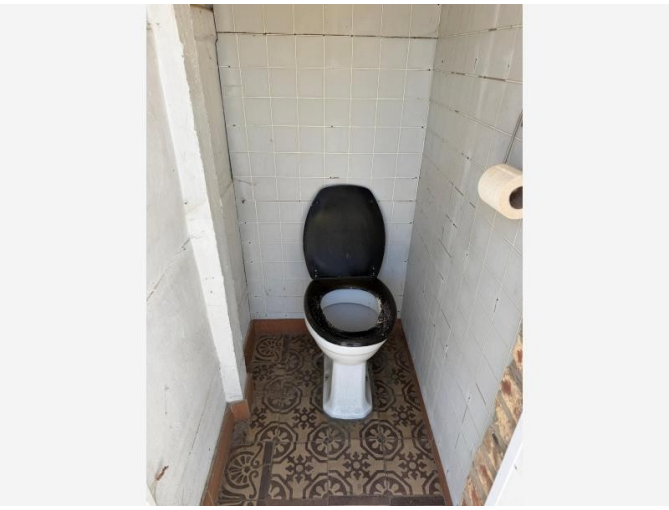
Fiche 7: Bakeliet wc-bril

Beschrijving	Bakeliet wc-bril
Omgeving	Binnen
Primaire drager	Toilet
Asbestmateriaal	Plaat, paneel, tablet - Type Bakeliet
Bindmiddel van asbestmateriaal	Kunststof of -hars
Gebondenheid op basis van bindmiddel	Hecht
Hoeveelheid (oppervlakte - dikte - aantal)	• 0,20 m^2 - 1,00 cm - 1 stuk
Totaal volume	0,002 m^3
Eenvoudig bereikbaar	Ja
Bevestigingswijze	• Geschroefd
Identificatiemethode	De asbestdeskundige beoordeelt het materiaal als asbestverdacht en dus asbesthoudend, en dit zonder monstername. Motivatie: De monstername brengt andere schade aan dan schade die inherent is aan de monstername.
Destructieve handeling voor identificatie	Nee
Opmerking	De hoeveelheid is een zo nauwkeurig mogelijke opmeting. Hieraan kunnen evenwel geen rechten worden ontleend.

- Eenvoudige handelingen: mag via doe-het-zelf of door werknemer(s) met opleidingsattest eenvoudige handelingen
  Deze toepassing kan door een aannemer die over een opleidingsattest eenvoudige handelingen beschikt of door een particulier (doe-het-zelf), verwijderd worden indien er geen verhoogd risico op vrijgave van asbestvezels (max. concentratie 0,01 vezels/cm3 - CODEX Art. VI.3-54) ontstaat en de toepassing voorafgaand wordt gefixeerd/bevochtigd; de individuele elementen zonder machinale werktuigen (boormachine, slijpschijf, hogedrukreiniger,...) en zonder breken of gooien een voor een losgemaakt worden; en ten slotte dubbel en luchtdicht verpakt weggevoerd worden naar een erkend afvalpunt (recyclagepark).

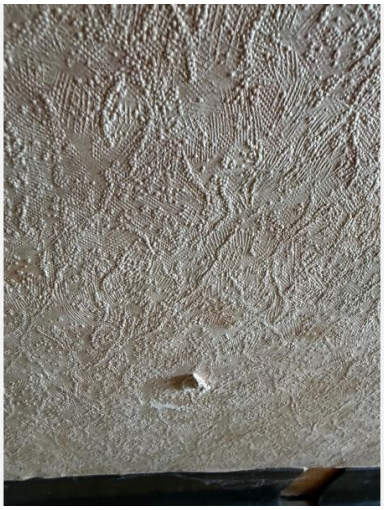
Fiche 15: Pleisterwerk wanden

Geen asbest

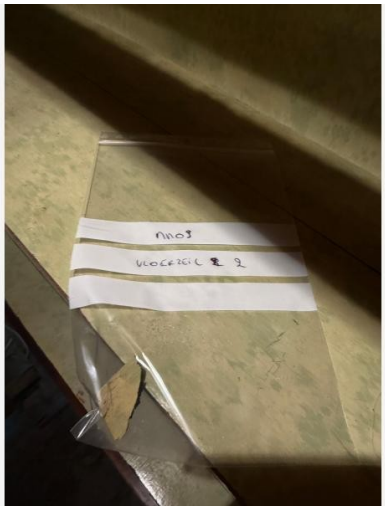
Fiche 16: Vloerzeil 2

Geen asbest
