Asbestinventarisattest

Jan Stasstraat 7/0401, 3000 Leuven

Attestnummer : **20221020-000005.000**
Uitgegeven op : **20.10.2022**
Geldig tot : **20.10.2032**

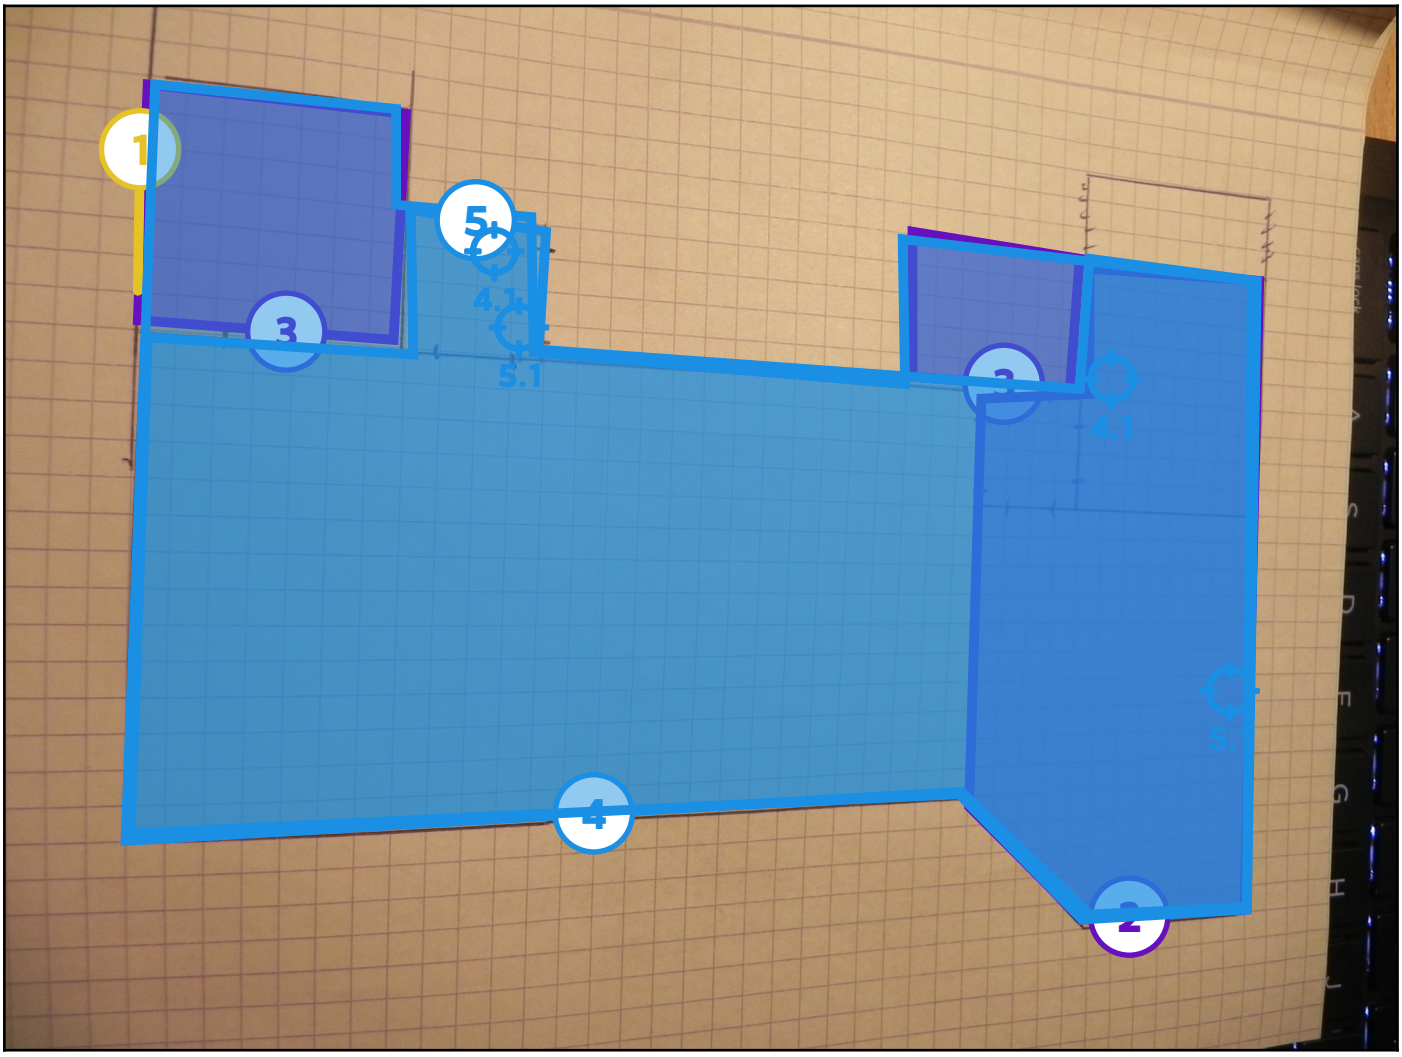
Plan 1.1: appartement 0401

Beschrijving	Type	Actie
1. Venstertablet keukenraam	Asbestmateriaal	Zorgvuldig beheren
2. vynilvloer	Advies	-
3. lijmlagen tegels	Advies	-
4. pleisterwerk aan plafonds	Geen asbest	-
4.1 Code: MS02	Mengmonster	-
5. pleisterwerk aan muren	Geen asbest	-
5.1 Code: MS01	Mengmonster	-

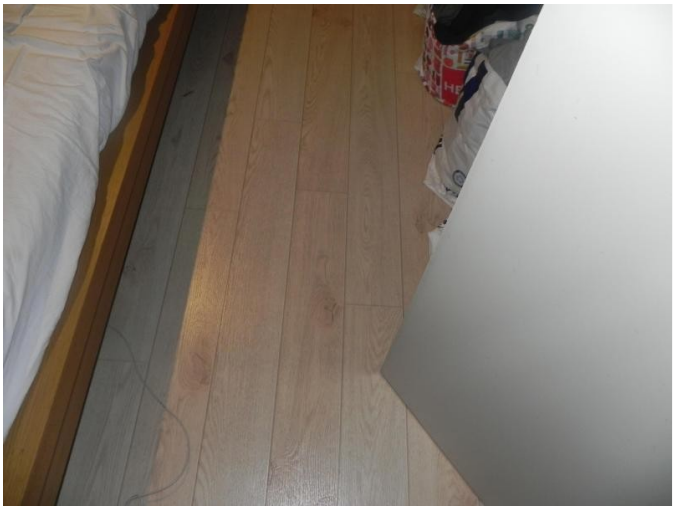
Fiche 2: vynilvloer

Vynilvloer is van het type linolium Aqua grip

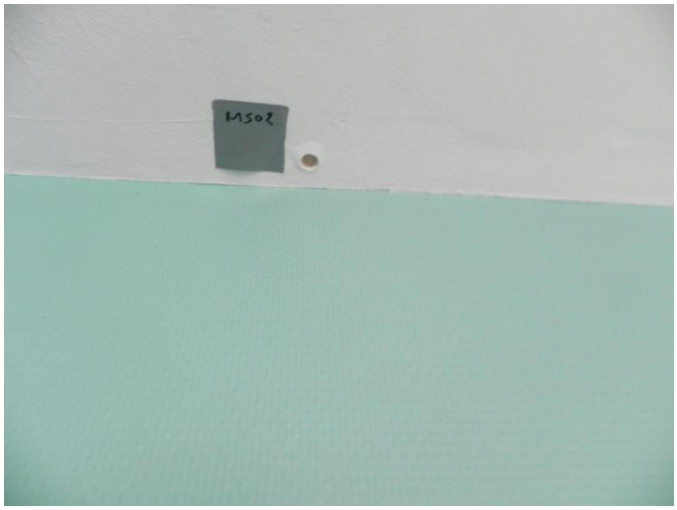
Fiche 4: pleisterwerk aan plafonds

Geen asbest

#	Type	Referentie	Resultaat
4.1	Mengmonster	MS02	Geen asbest

Beschrijving	pleisterwerk aan plafonds
Omgeving	Binnen
Primaire drager	Plafond
Bindmiddel van materiaal	Gips - kalk
